PROCÈS VERBAL DE CONSTAT
ET DE DESCRIPTION
L'AN DEUX MILLE VINGT-ET-UN, LE HUIT DECEMBRE

Immeuble à RECQUIGNIES 35C rue Paul Ronval

Certifie m'être transporté ce jour à **RECQUIGNIES (NORD) 35C, rue Paul Ronval**, à l'effet de procéder à la description de l'immeuble figurant au cadastre Section AC n°539.

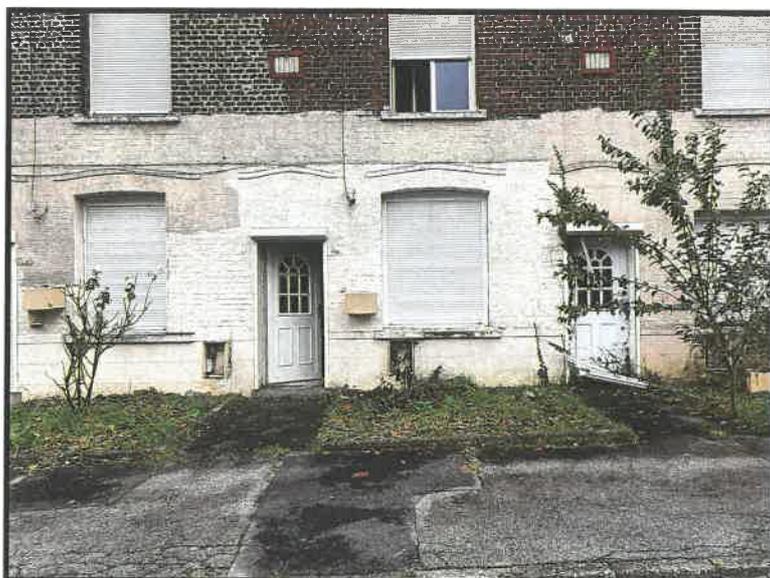
Le bien est élevé sur briques et recouvert de crépi en soubassement.
Au rez-de-chaussée la façade est en briques recouvertes de peinture blanche.

Au premier étage, il s'agit de briques rouges.
La toiture est sur tuiles d'argile mécaniques avec lucarne et conduit de cheminée.
En façade, présence d'un jardinet à l'abandon.

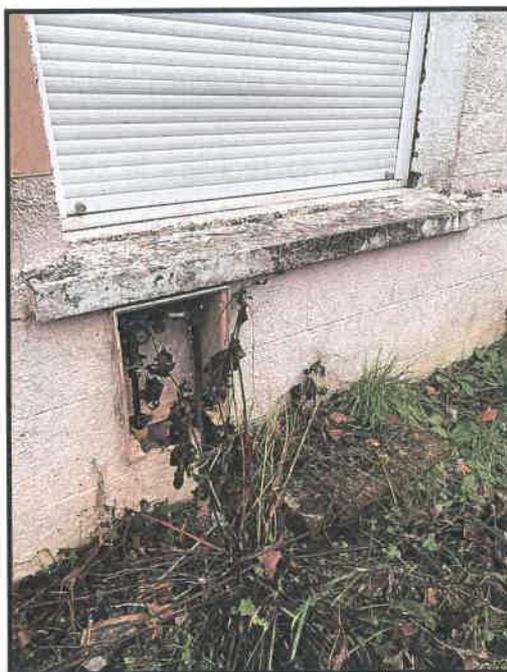
Il existe un regard au pied de la façade, à proximité du boîtier gaz.

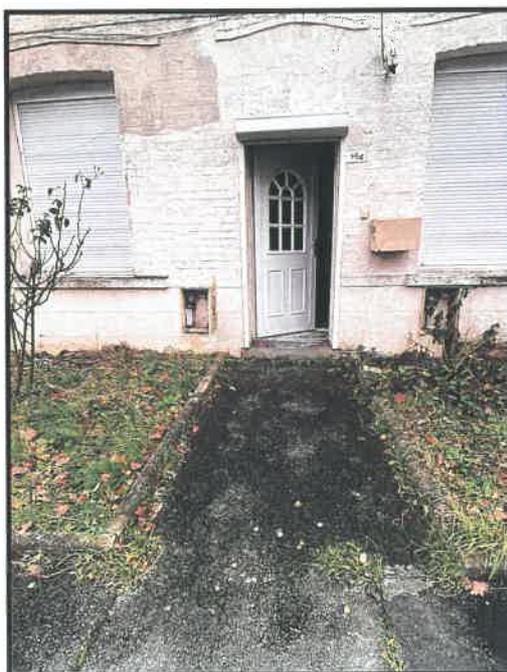
Entrée

On accède à l'habitation par une bande d'enrobé menant à la porte d'accès à l'immeuble.

L'accès se fait par une porte pvc avec vitrage double, équipée de quincaillerie.

En façade, un volet manuel équipé d'une serrure.

Seuil sur pierre bleue, carrelage de charme au sol.

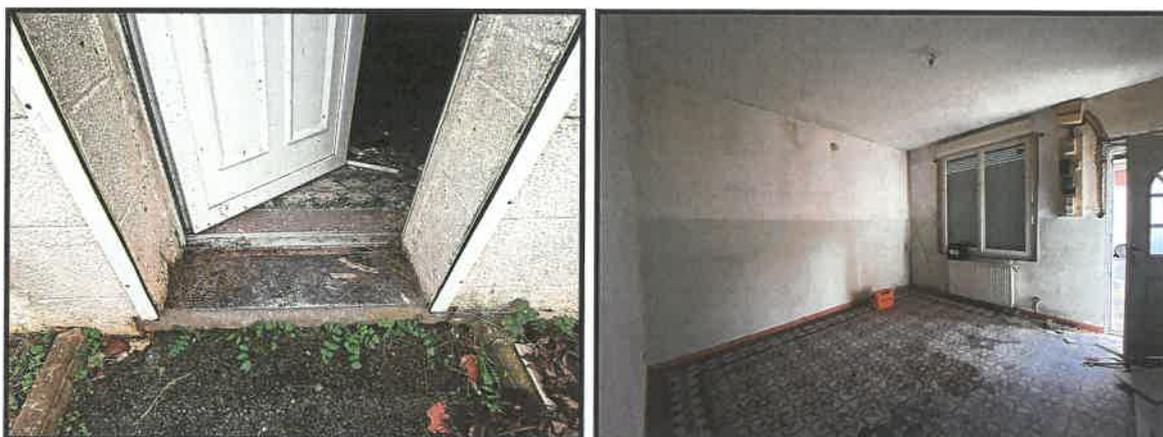
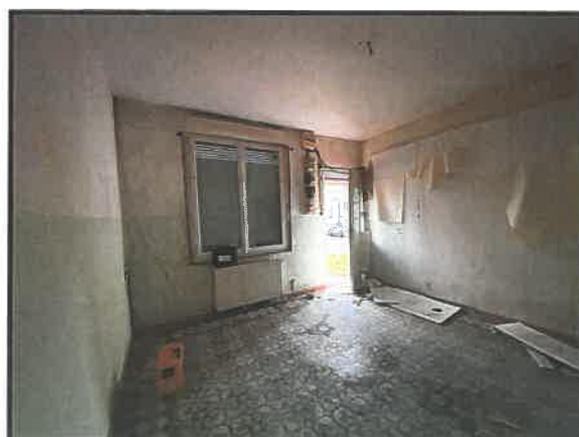
Murs partiellement recouverts de BA13 lui-même recouvert de fibre de verre peinte, le tout à l'abandon.

Ancien enduit crépi sur la partie avant et sur le mur de gauche, en, partie haute.

Cette pièce est éclairée par un châssis de fenêtre pvc sans poignée avec une persienne à tringle hors service.

Pièce partiellement vandalisée au niveau des équipements électriques.

Un radiateur en tôle avec vanne simple.

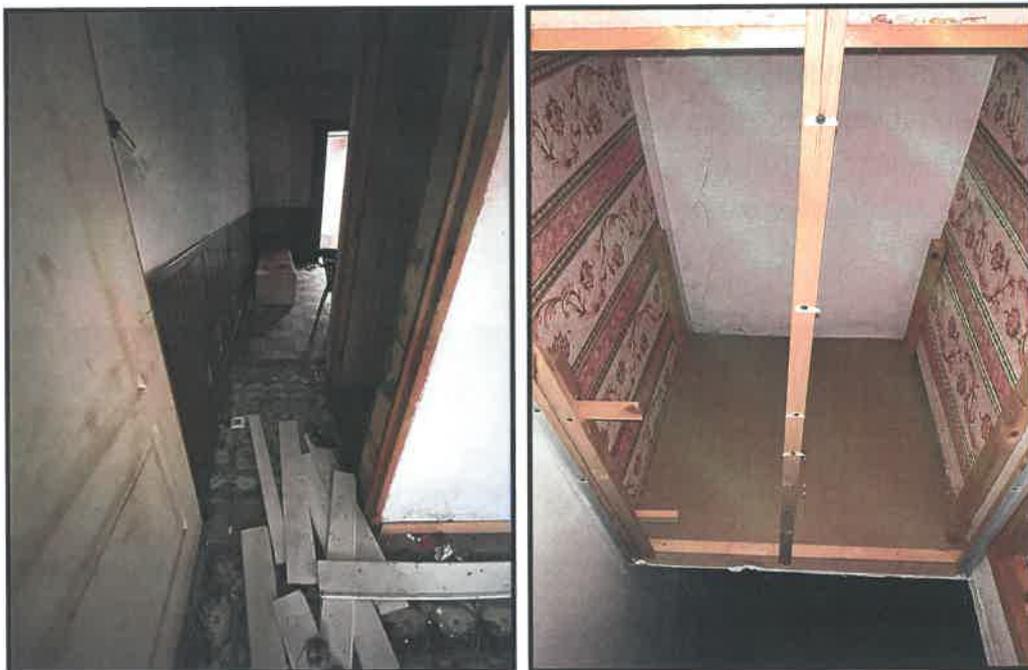
Petit couloir

Il s'agit d'une pièce aveugle desservant la cave sur la droite ainsi que la pièce à vivre.

Plinthes en bois, soubassement lambris et haut des murs placoplâtre.

Petit faux-plafond éventré, laissant apparaître l'ancien papier peint.

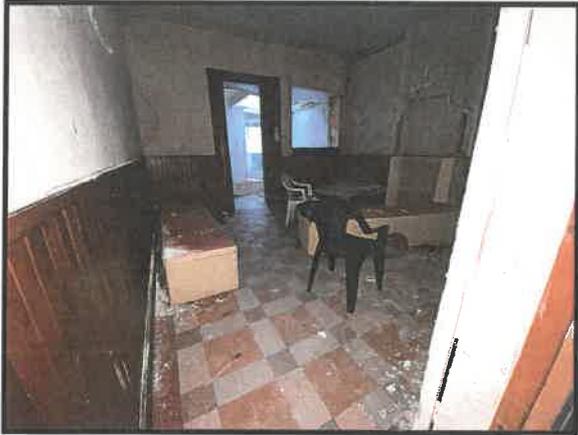
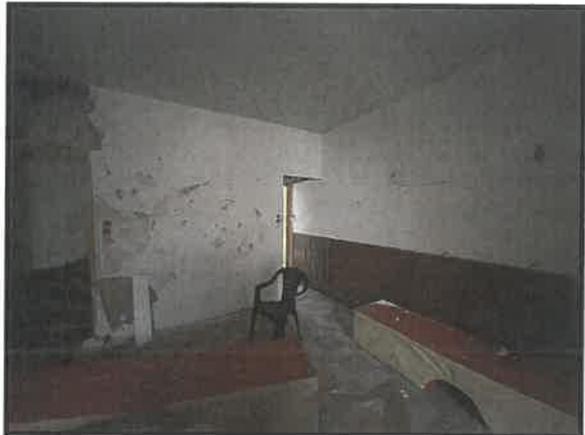
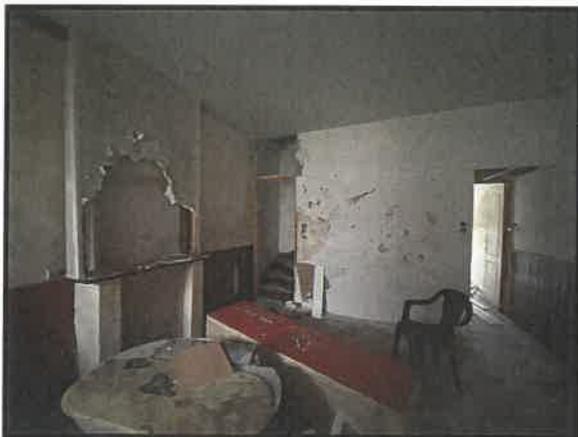
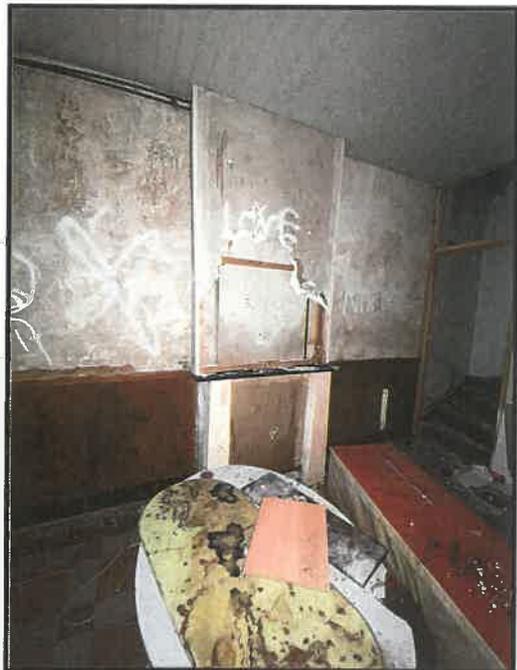
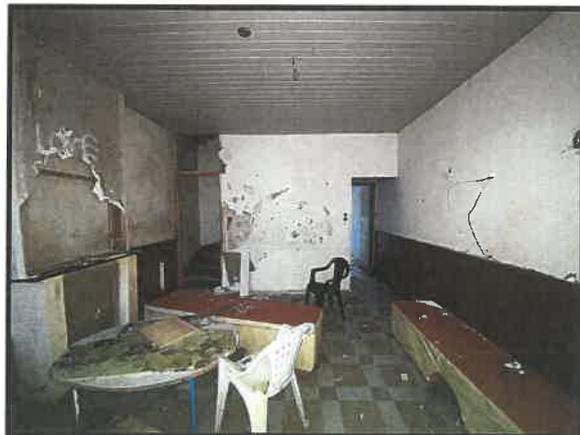
Pièce à vivre

Côté gauche, plinthes en bois et soubassement en lambris, placoplâtre aux murs saccagé.

Lambris plastifié au plafond.

Il s'agit d'une pièce partiellement éclairée par un petit mange debout mur passe-plats, donnant sur l'extension arrière.

Présence d'une cheminée décorative dont le conduit a été vandalisé également.

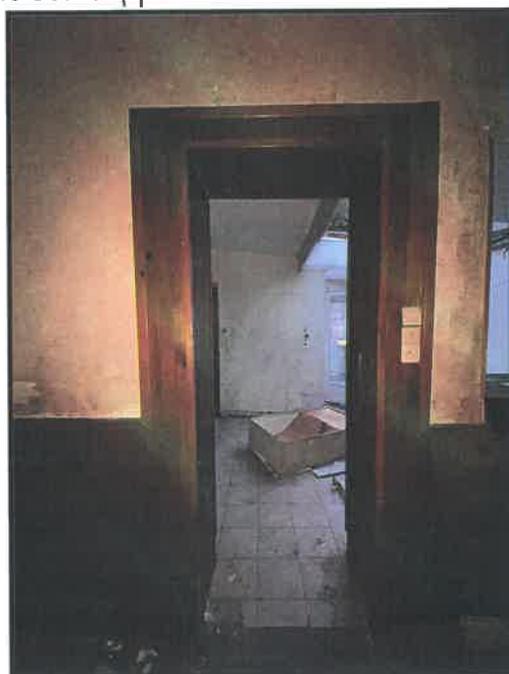
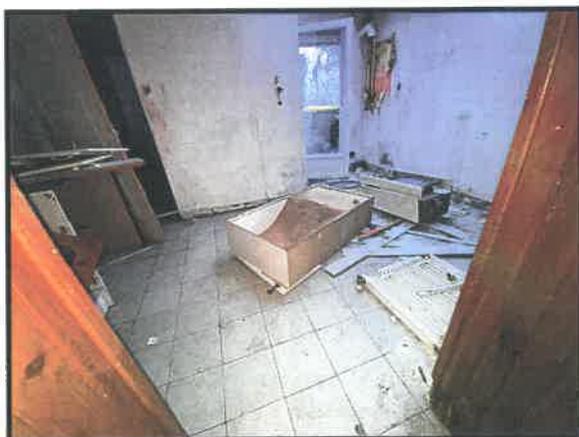
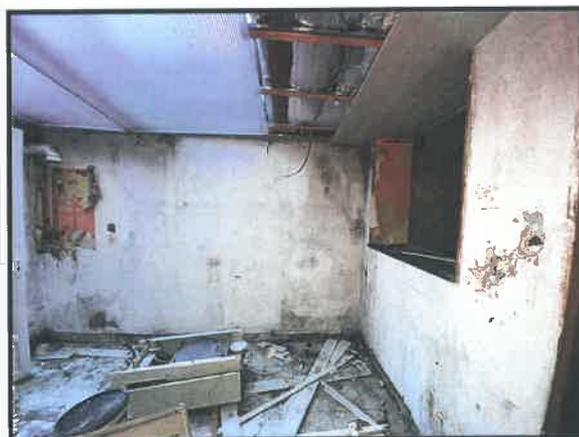
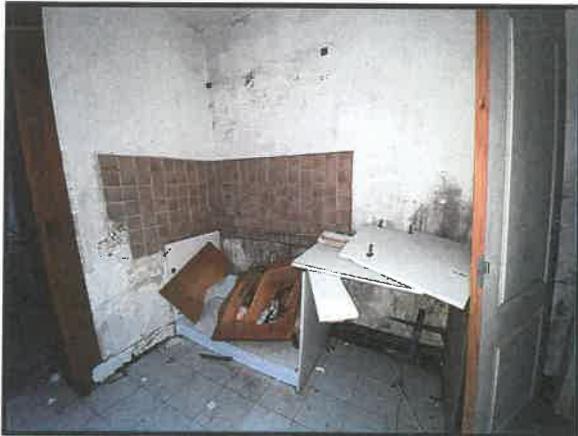
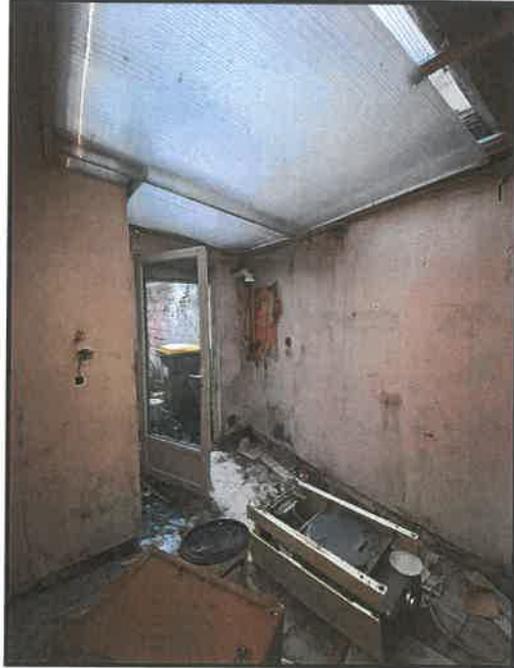
Cuisine

Des plinthes arrachées.

Des murs recouverts de fibre de verre peinte appliquée sur l'ancien papier peint.

Un faux plafond en tôles polycarbonates ou pvc sur la partie droite vue de l'intérieur, ou placoplâtre, au niveau de la sous-pente côté gauche.

Cette pièce a été vandalisée.

Les équipements électriques ont été arrachés.

La chaudière, arrachée de son support mural.

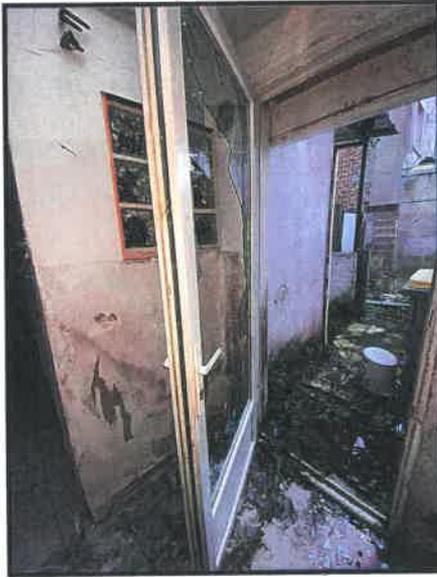
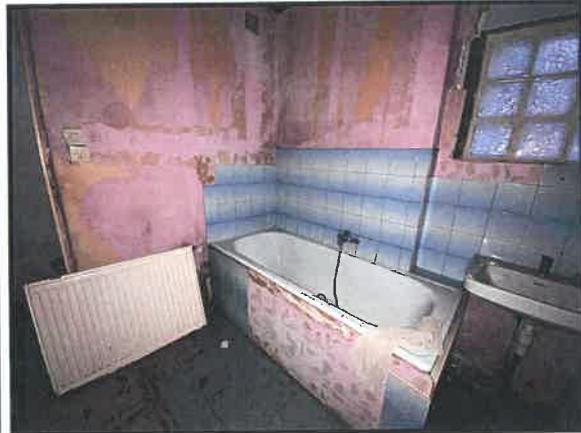
Coin salle d'eau

Accès depuis la cuisine par une porte en bois arrachée de ses charnières et du bâti.

Cette pièce a également été vandalisée.

Murs placoplâtre avec papier peint arraché.

Lambris au plafond éventré.

- Un ancien lavabo.
- Une baignoire en acier émaillé.
- Le tout irrécupérable.
- Un radiateur en tôle arraché de son support.

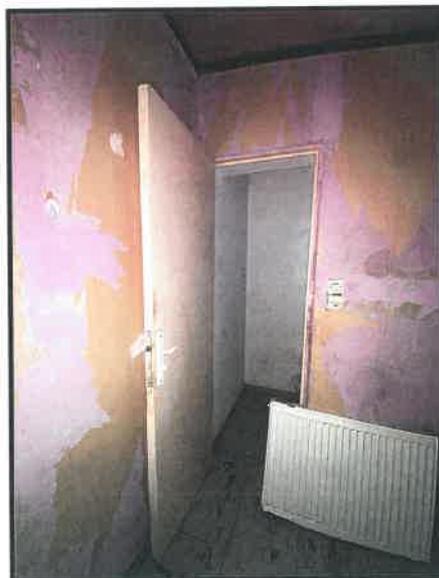
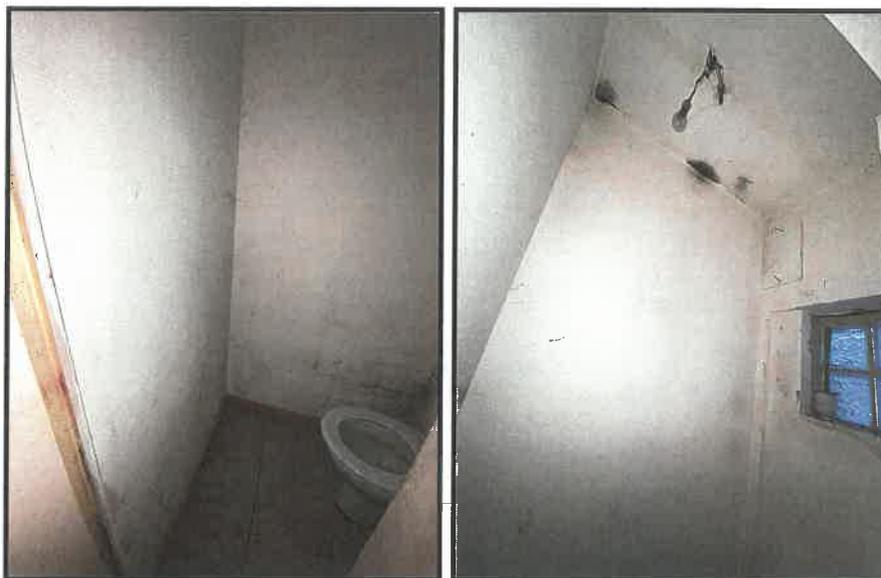
Wc

Le tout présente des traces de moisissures d'humidité.

- Un siège wc grès hors service.

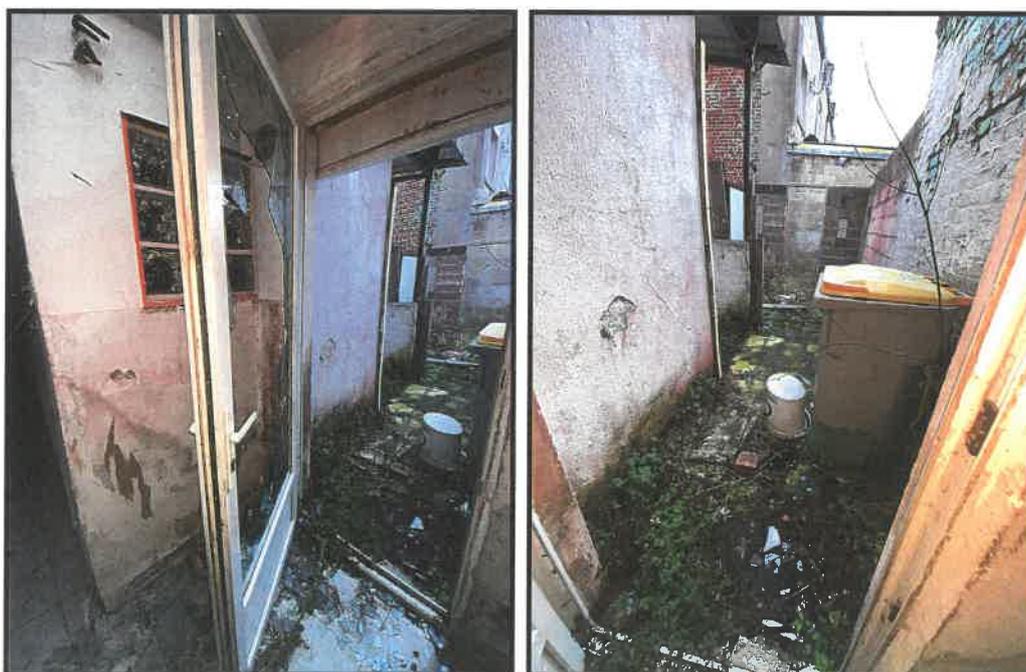
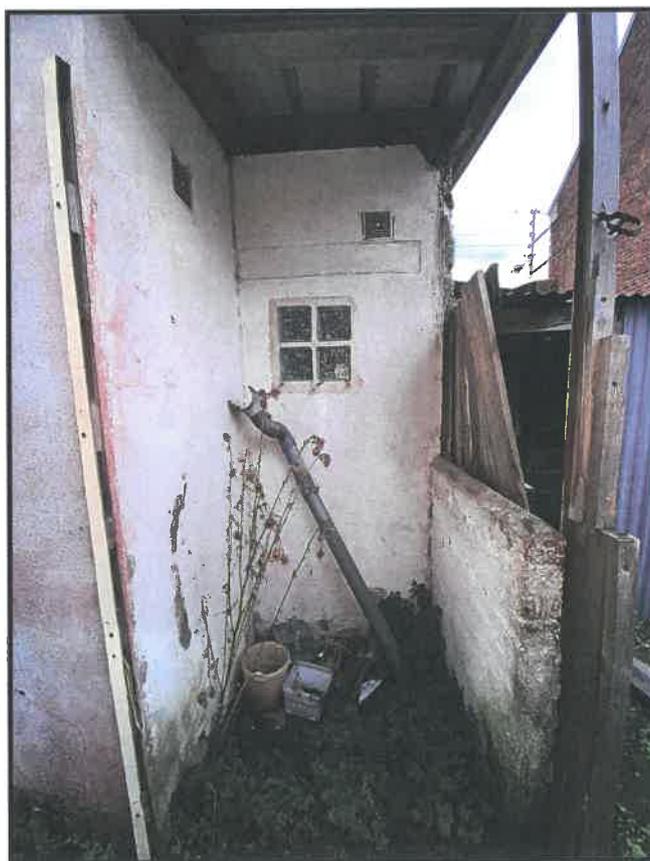
Cour

Accès depuis l'espace cuisine par une porte pvc vandalisée.

Cette cour est à l'abandon, envahie par la végétation.

Les murs de cette cour sont élevés sur briques badigeonnées ou parpaings, concernant l'extension avec le 35 D.

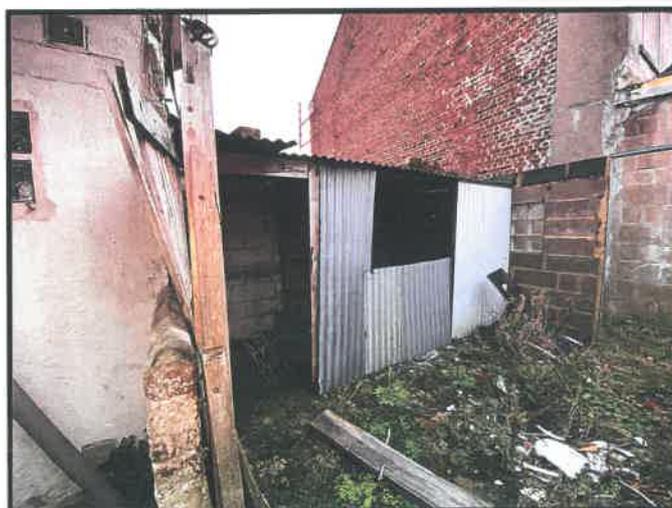
Présence d'un ancien poulailler sur la partie gauche.

Pour ce qui est de la partie visible depuis la cour, la toiture de l'extension est en bac acier.

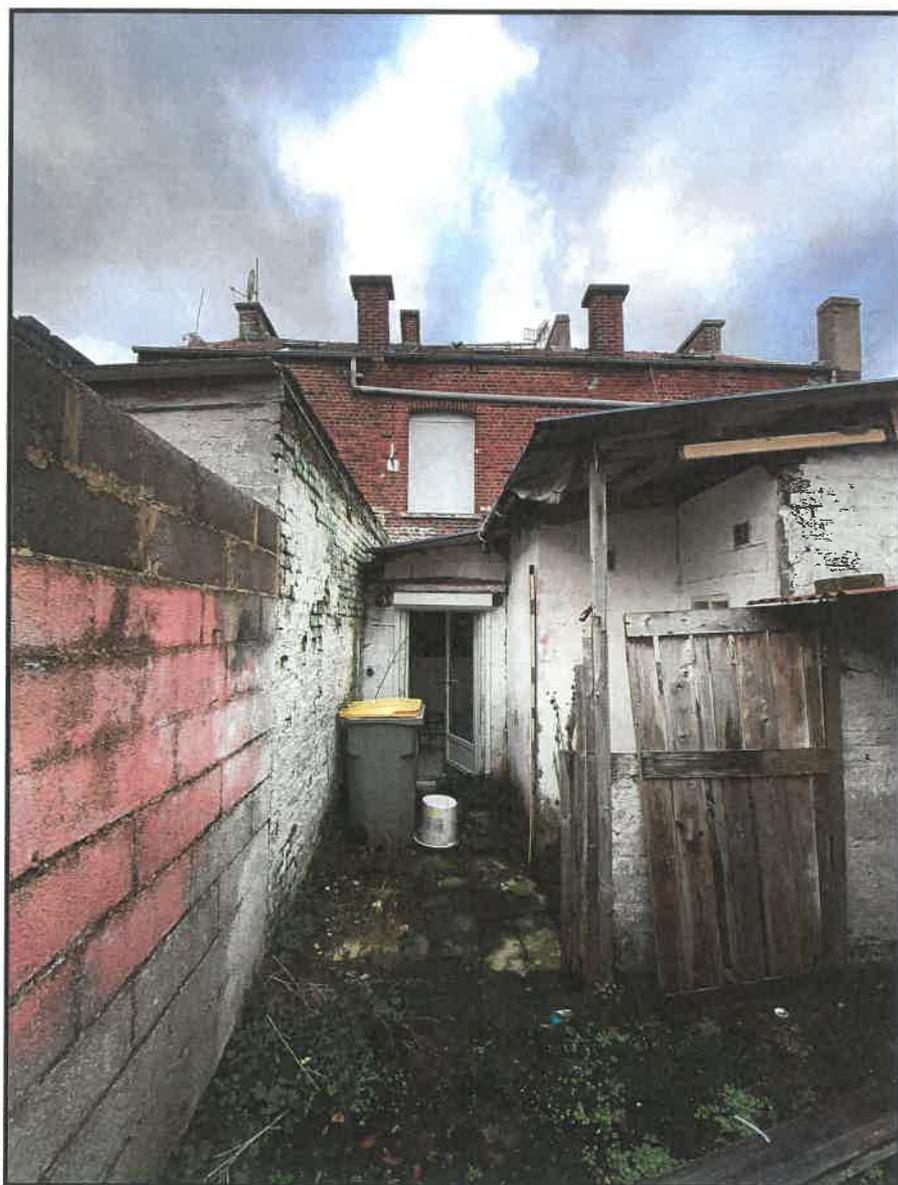
VUE DES MAÇONNERIES ARRIÈRE

Sur arrière, il existe une servitude dont la séparation avec la parcelle se fait par un mur de parpaings avec pavés de verre.

La porte a été arrachée de son support.

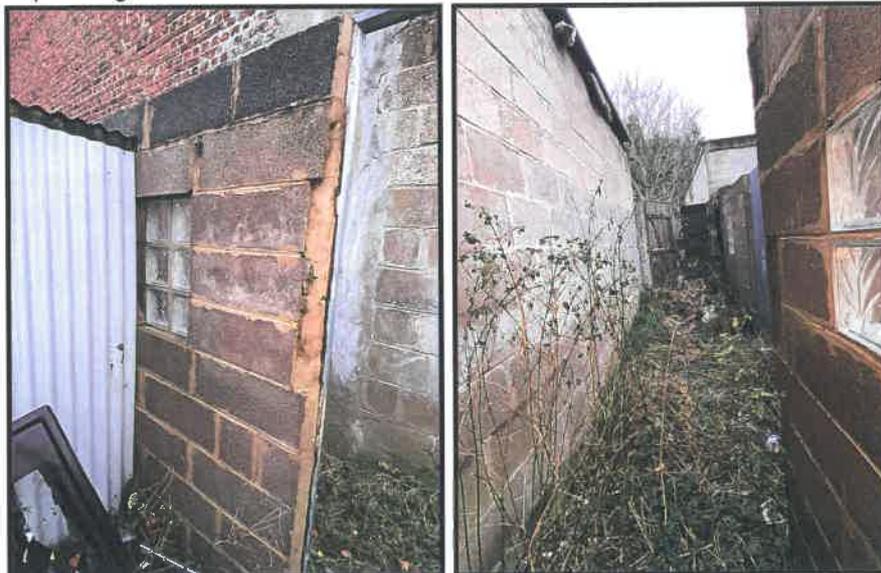
Servitude de passage avec le 35C.

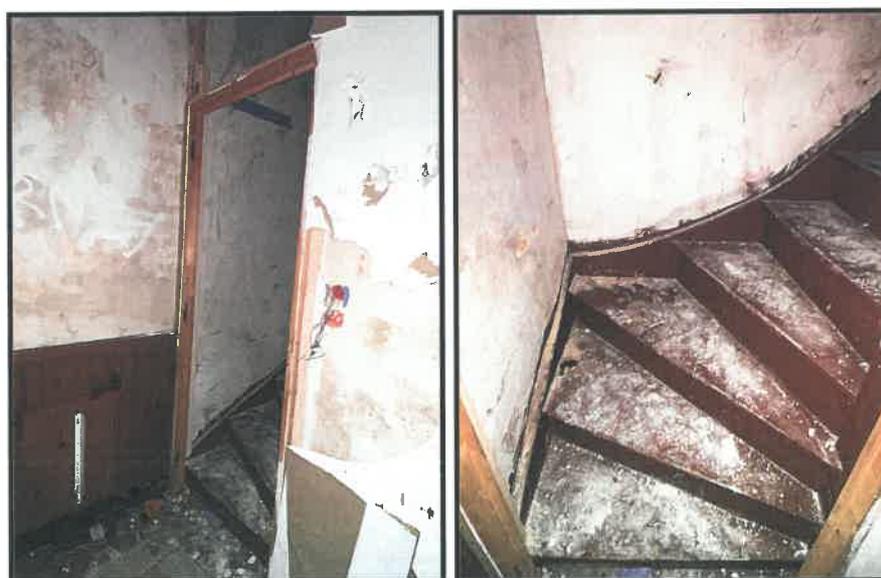
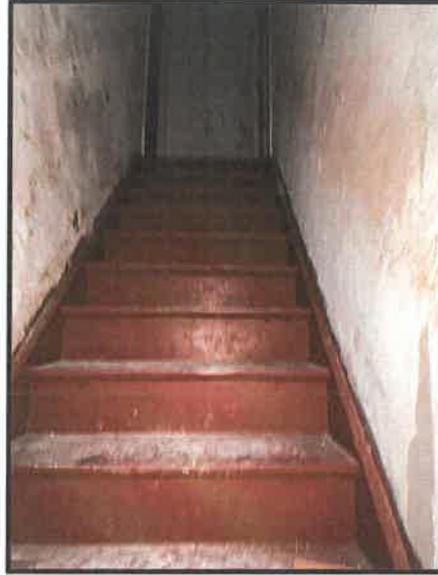
Premier étage

Les boitiers en place et l'imposte ont été arrachés.

En montée, escalier en bois, murs à l'état brut, détapissés, sous-pente à l'état brut.

Absence de main courante.

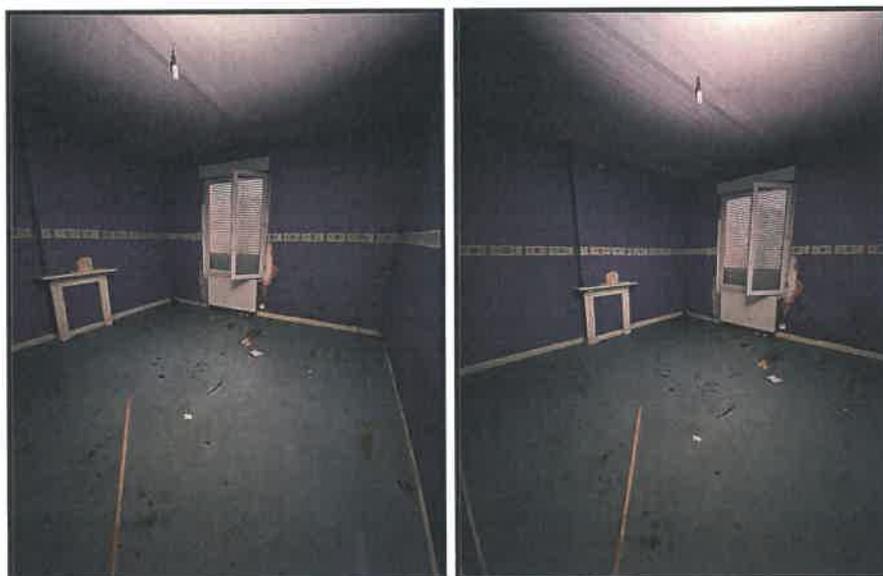
Chambre sur avant

L'accès est direct.
Absence de porte.
Barre de seuil métallique et revêtement souple hors d'état d'usage.
Plinthes en bois et papier peint mural.
Enduit plastifié au plafond.
Cette pièce est éclairée par un châssis de fenêtre deux ouvrants pvc équipé d'une persienne à sangle hors service.
Présence d'une cheminée décorative et d'un radiateur en tôle, récent.
Les équipements électriques de cette pièce ont été arrachés.
Cette pièce est à l'état de décharge.

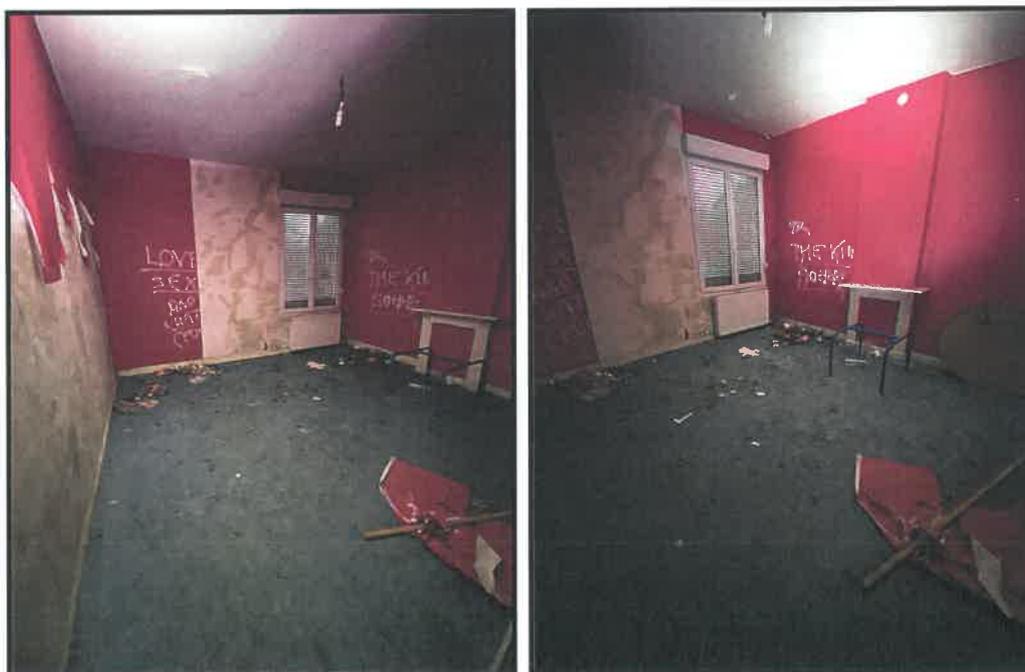
Chambre sur arrière

Cette chambre a également été vandalisée.

Cette pièce est éclairée par un châssis de fenêtre deux ouvrants pvc sans poignée avec persienne à tringle.

Équipements électriques arrachés.

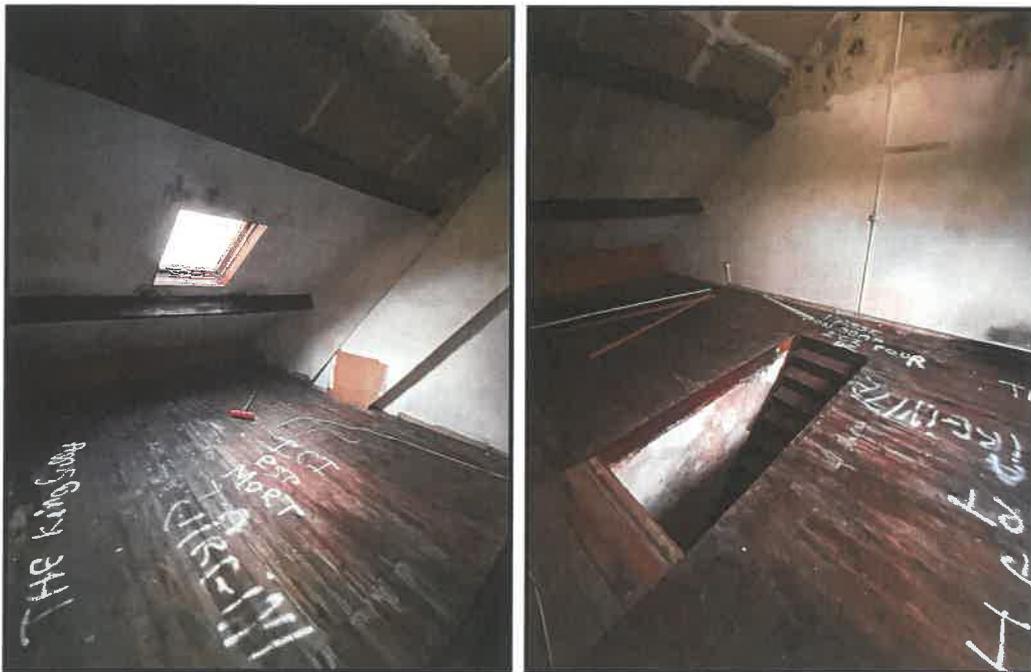
Pièce deuxième étage

Des murs sur torchis à l'état brut.

Sol plancher vandalisé.

Murs recouverts de fibre de verre peinte imprégnée d'humidité et présentant des moisissures.

Équipements électriques vétustes.

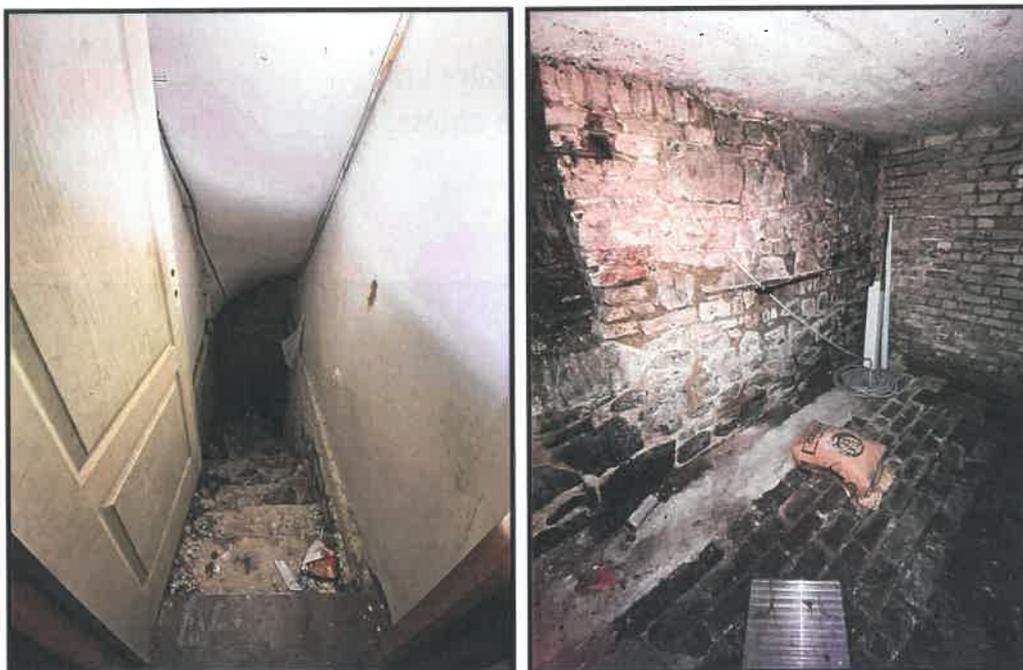
L'espace est à l'état de décharge.

Murs vandalisés, laissant apparaître le torchis.

Cave à l'état brut avec briques au sol, pierre en façade, briques de fondation pour les murs et parpaings, au niveau du sol.

Absence de soupirail.
