PROCÈS VERBAL DE CONSTAT ET DE DESCRIPTION

L'AN DEUX MILLE VINGT-ET-UN, LE QUATRE OCTOBRE A 10H00

ETRUN – 9 rue Adolphe Caron

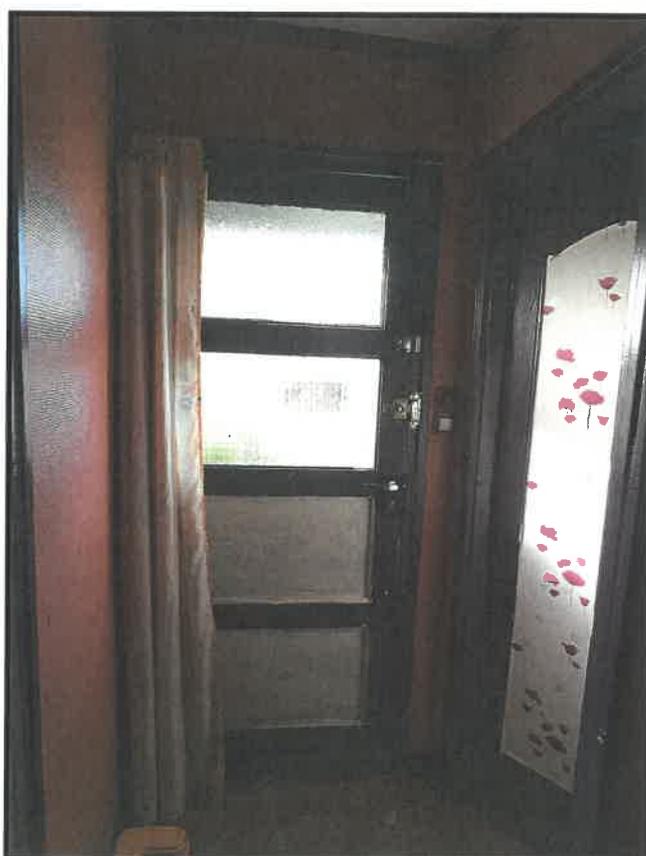
Entrée

- ↪ Sol carrelage ancien ; plinthes assorties.
- ↪ Murs recouverts de fibre de verre peinte.
- ↪ Plafond avec dalles de polystyrène.

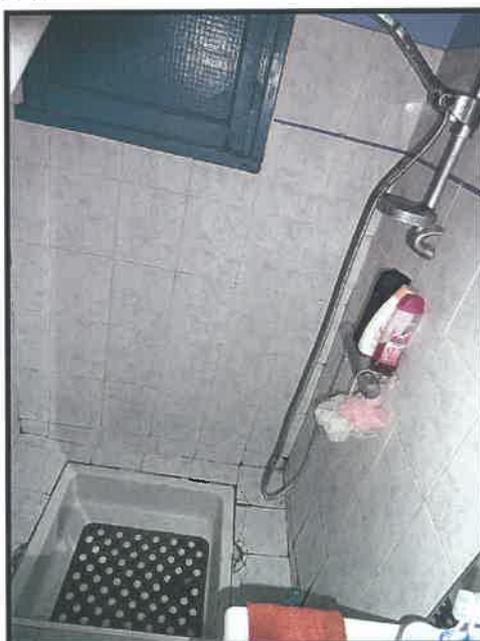
- Un lavabo.
- Une douche vétuste.

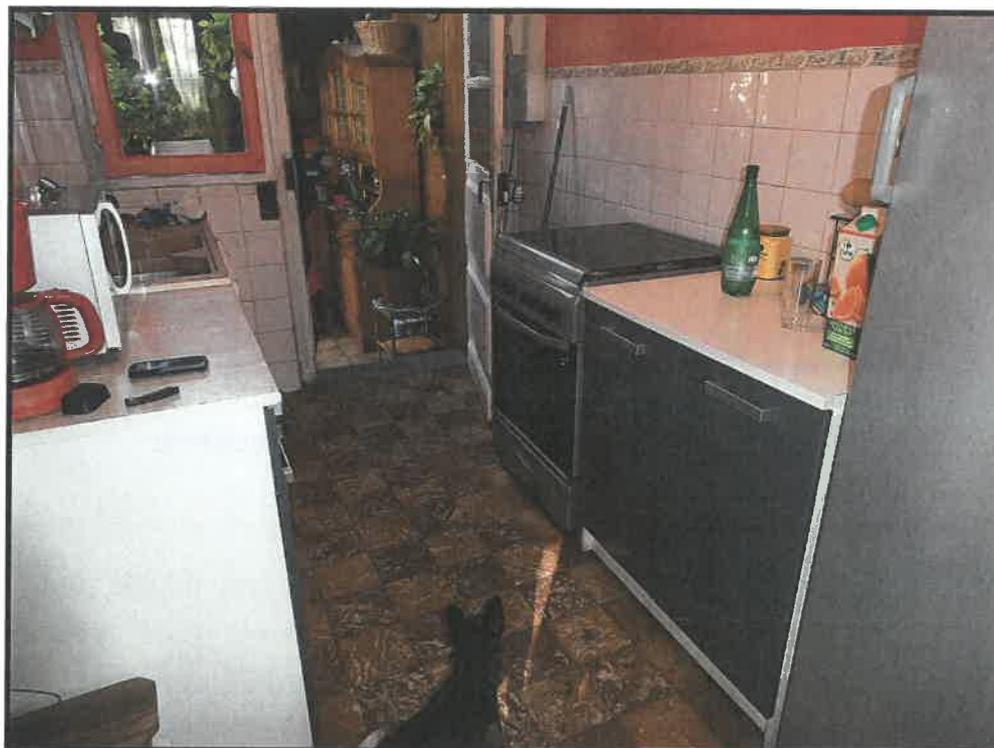
Cuisine

- Un simple meuble évier vétuste, double bac.

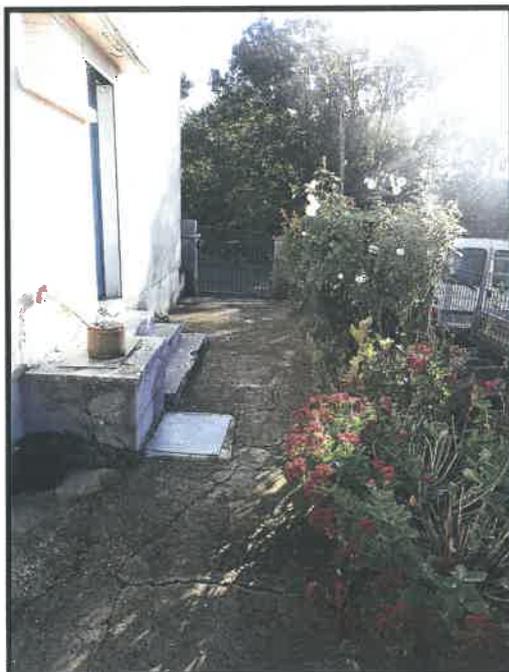
Un petit portillon dessert une allée béton vétuste, ne permettant pas le passage d'un véhicule.

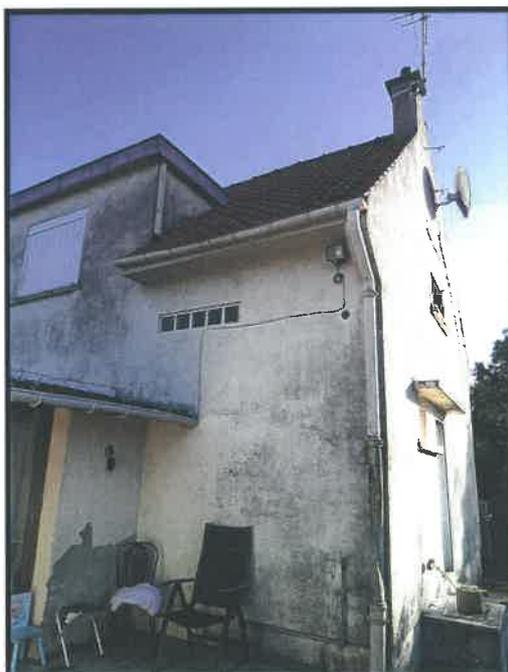
Façade de l'immeuble enduite, vétuste également.

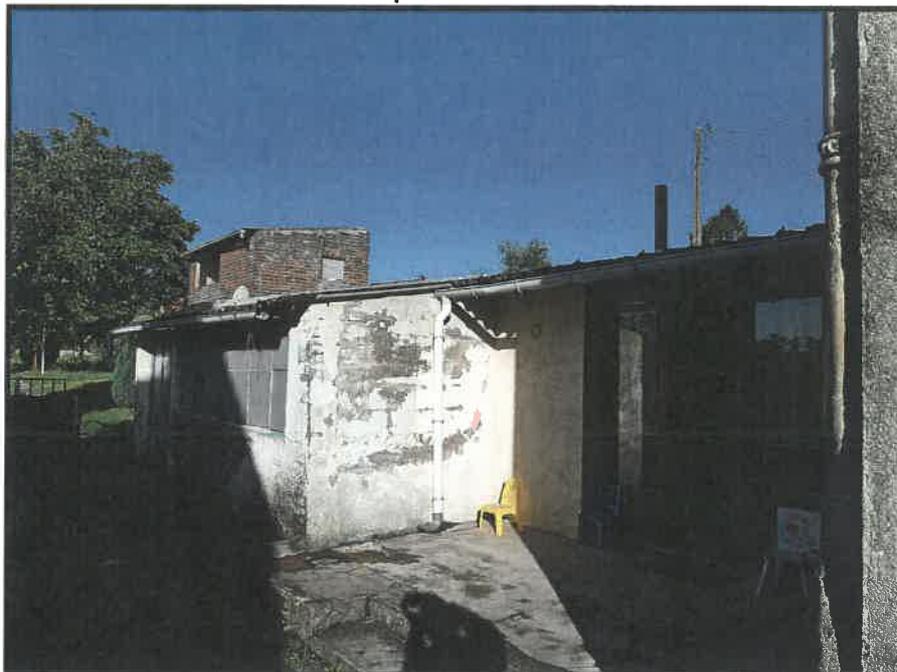
Petite terrasse béton vétuste devant la partie en extension.

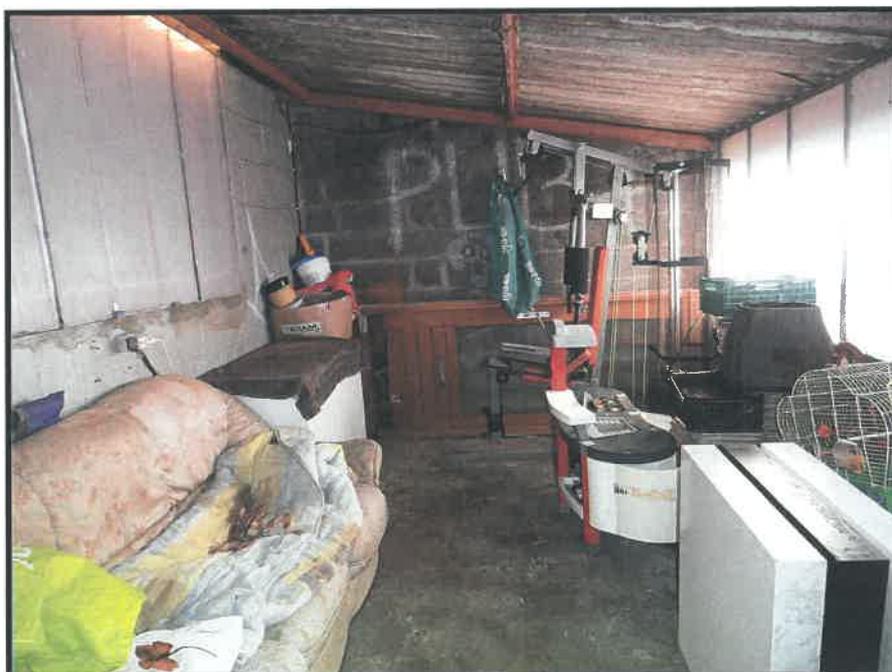
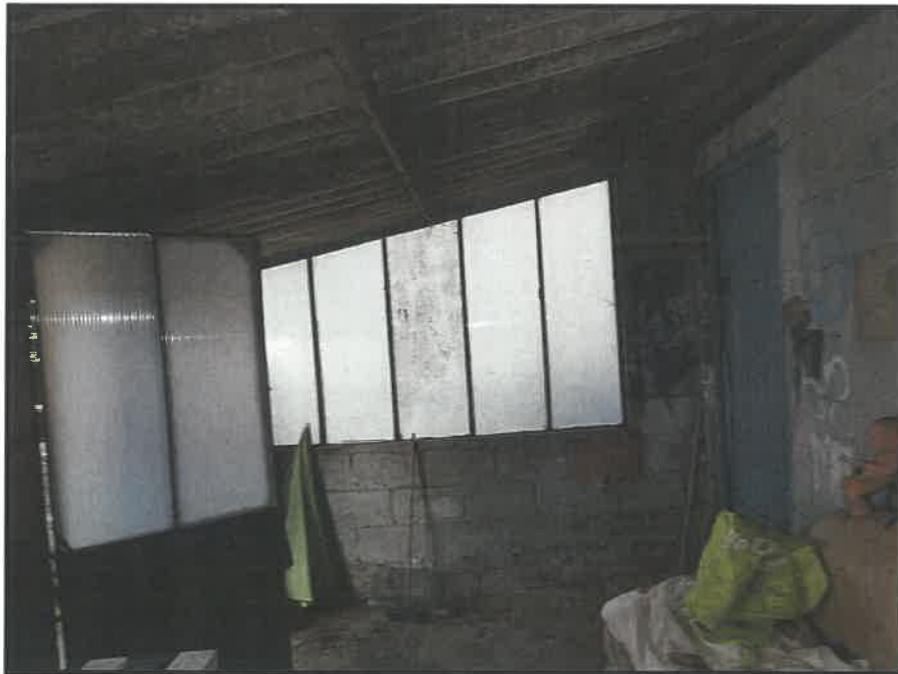
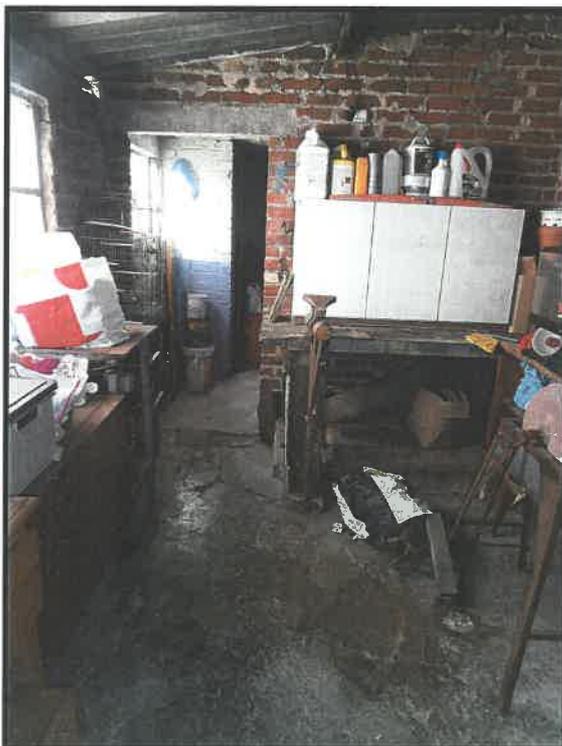
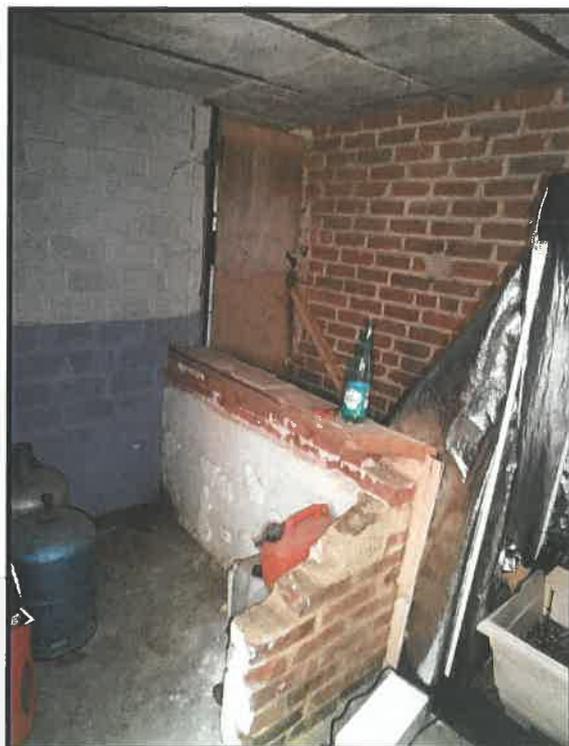
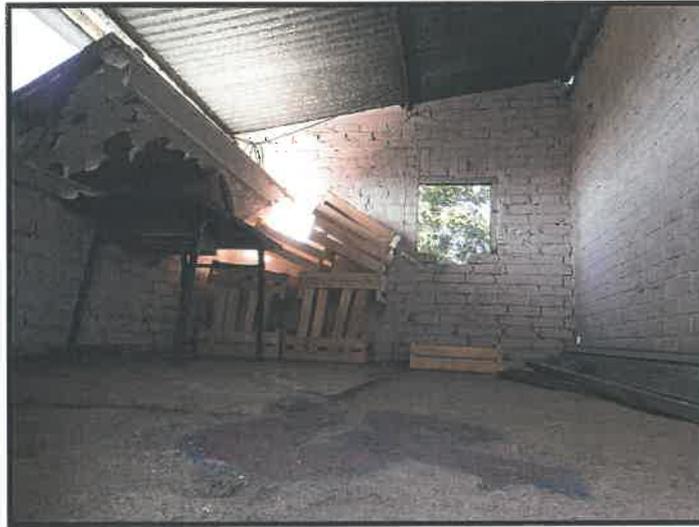
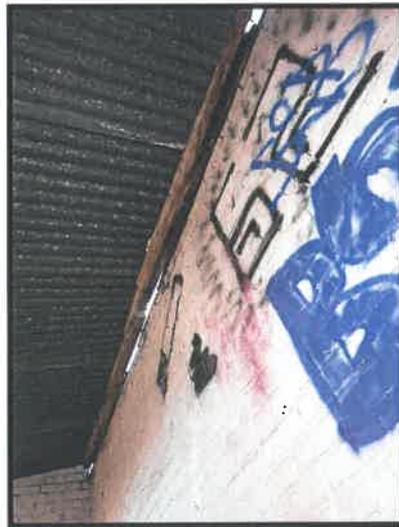
Cette partie est une construction de fortune le clos et le couvert n'étant pas parfaitement assurés :
Étanchéité de la toiture non assurée.
Pas de fenêtre au niveau des ouvertures.

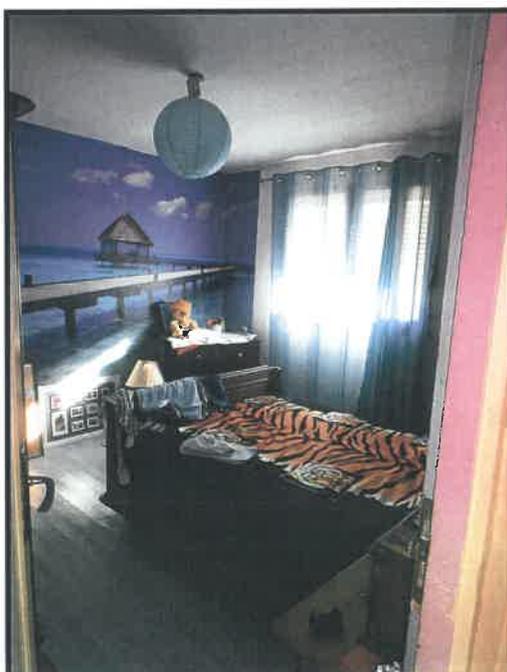
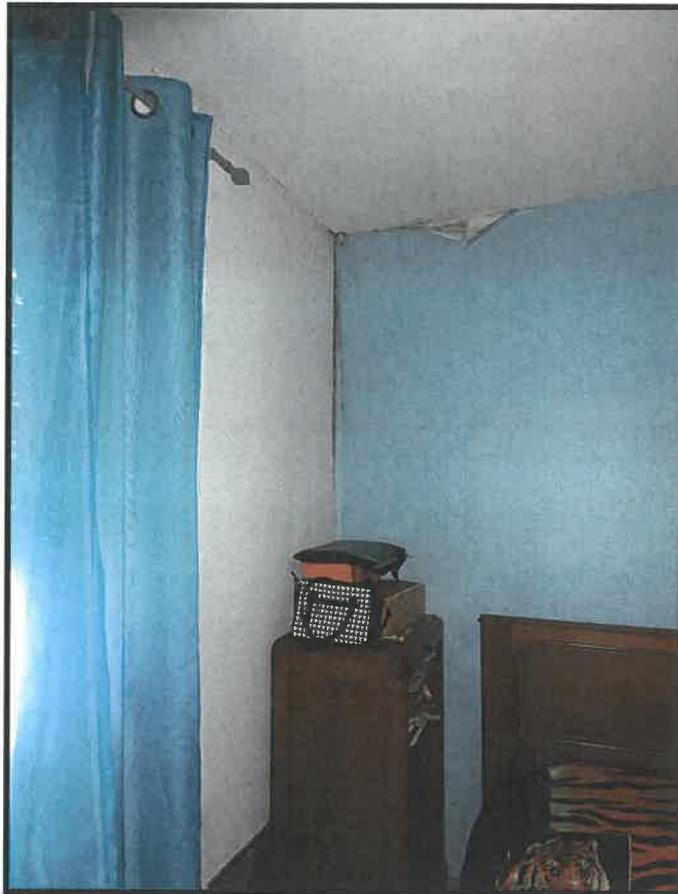
Chambre façade avant gauche

- ↪ Sol souple.
- ↪ Décoration ancienne avec traces d'humidité.
- ↪ menuiseries extérieures bois avec double vitrage et persienne à sangle.

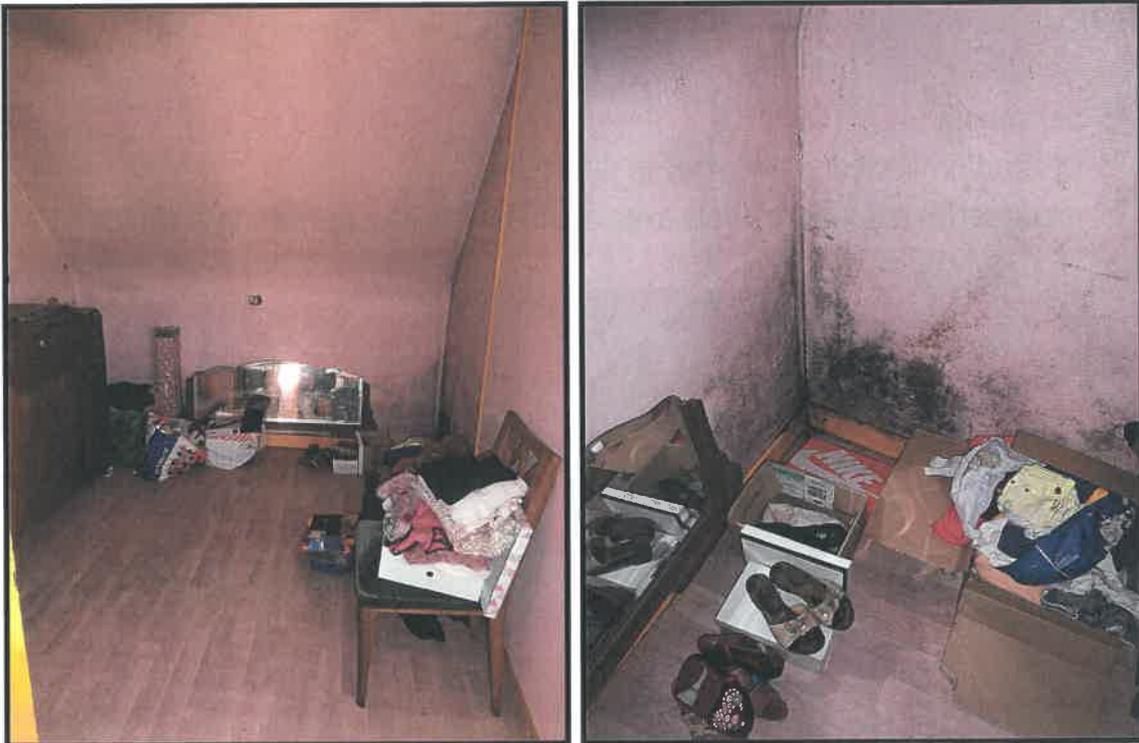
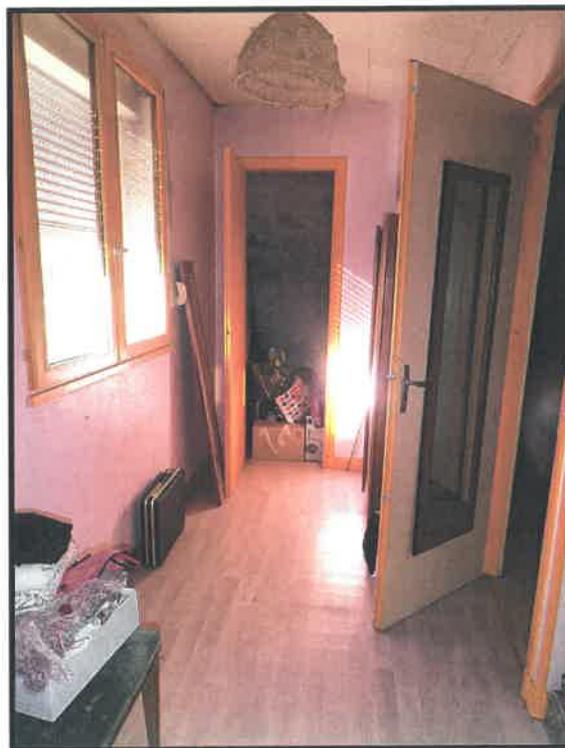
Chambre façade avant droite

Cette pièce occupe le pignon de l'immeuble et présente d'importantes traces d'humidité.
