## PROCES -VERBAL DE DESCRIPTION

**DRESSE LE DIX-NEUF JANVIER DEUX MILLE VINGT-TROIS**  
**A quatorze heures.**

Me suis transportée ces jour et heure à VOUHENANS (70200), 6 Rue de la Passerelle, les époux tant présents, il n'a pas été nécessaire d'avoir recours à un serrurier.

L'immeuble se situe 6 rue de la passerelle sur la commune de VOUHENAS.

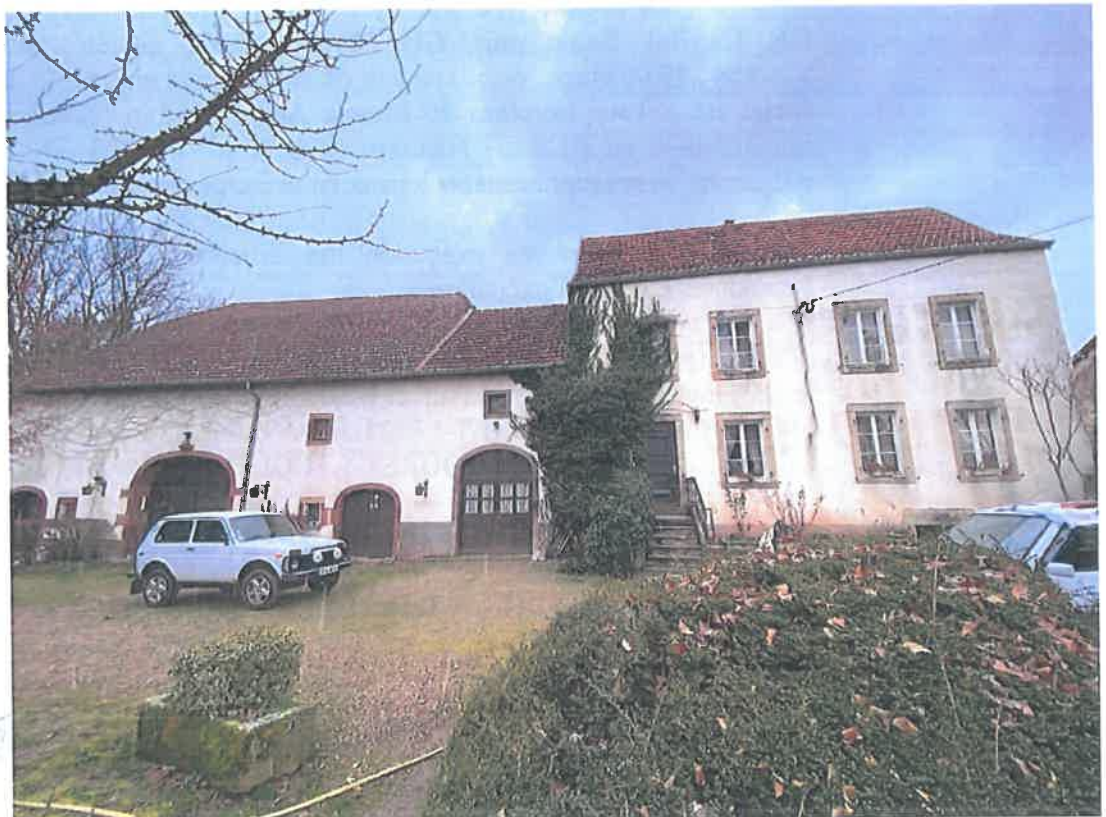
Vue d'ensemble du bien

**La maison est dans un état de vétusté très avancé et mérite une rénovation complète.**

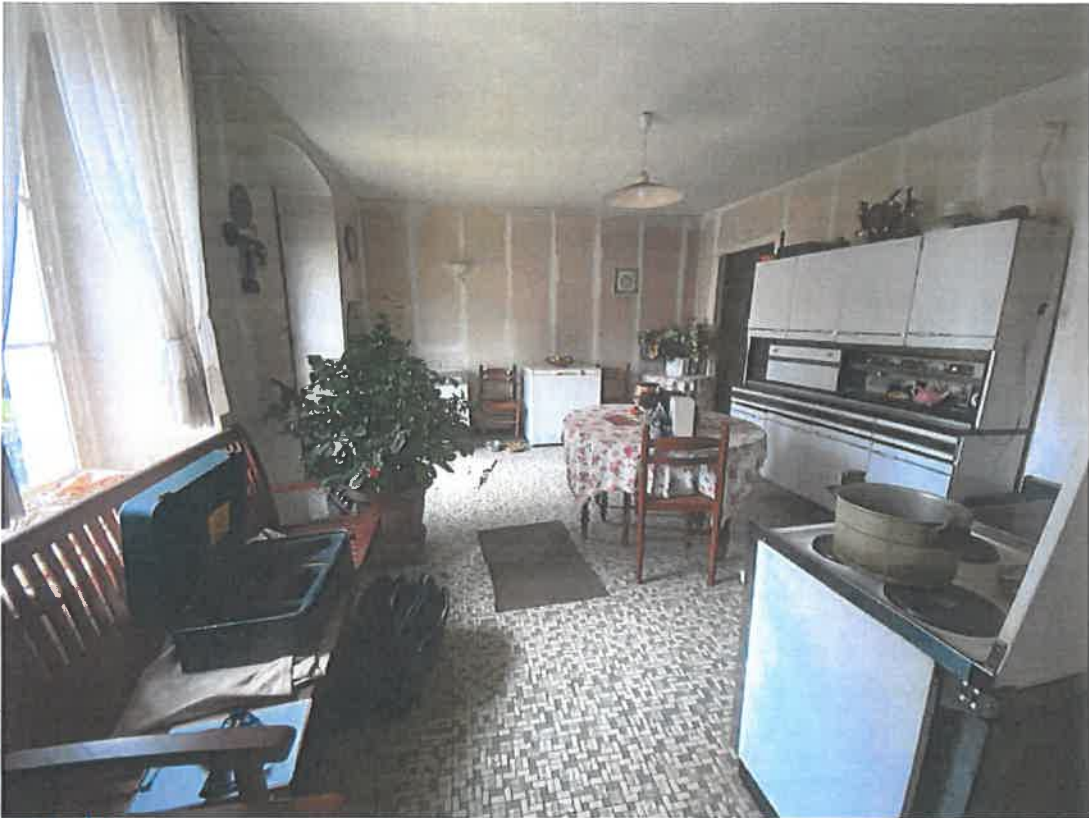
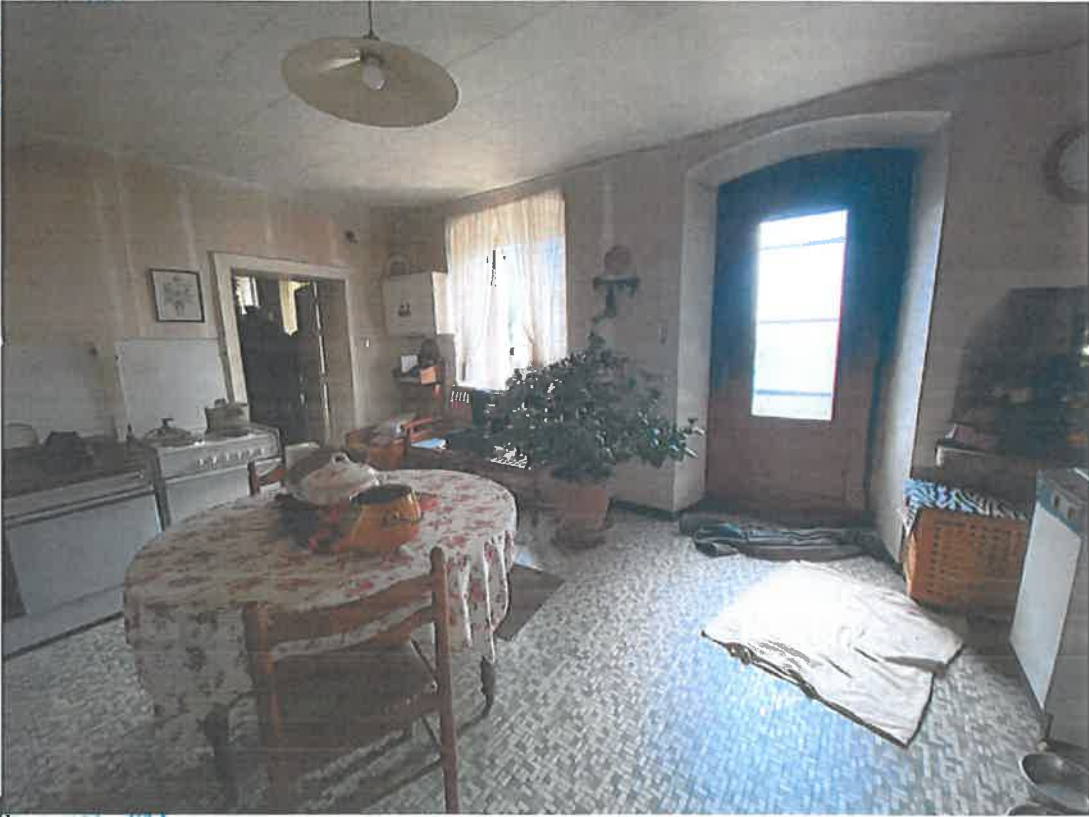
Vues de la cuisine

Sol et plinthes : carrelage ancien usé.

Murs : papier peint, tâché et usagé.

Plafond : plaques de polystyrène.

Aucun équipement.

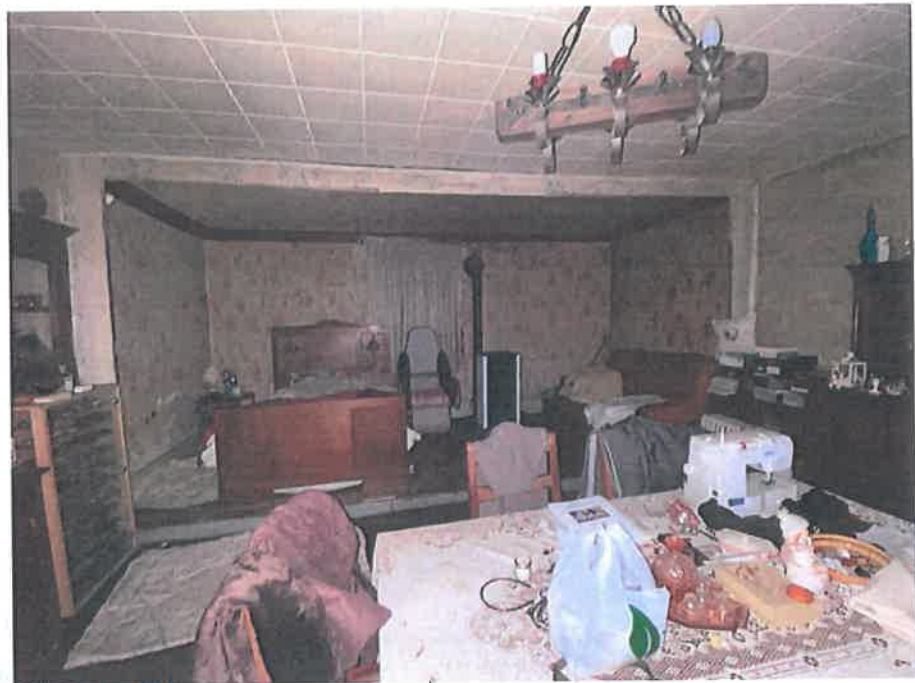
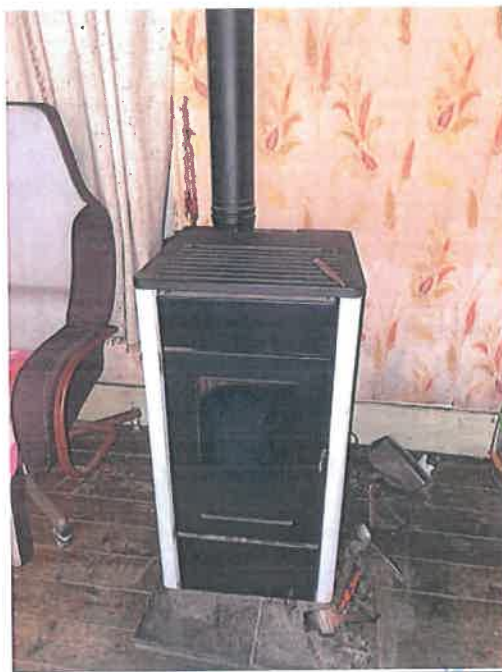
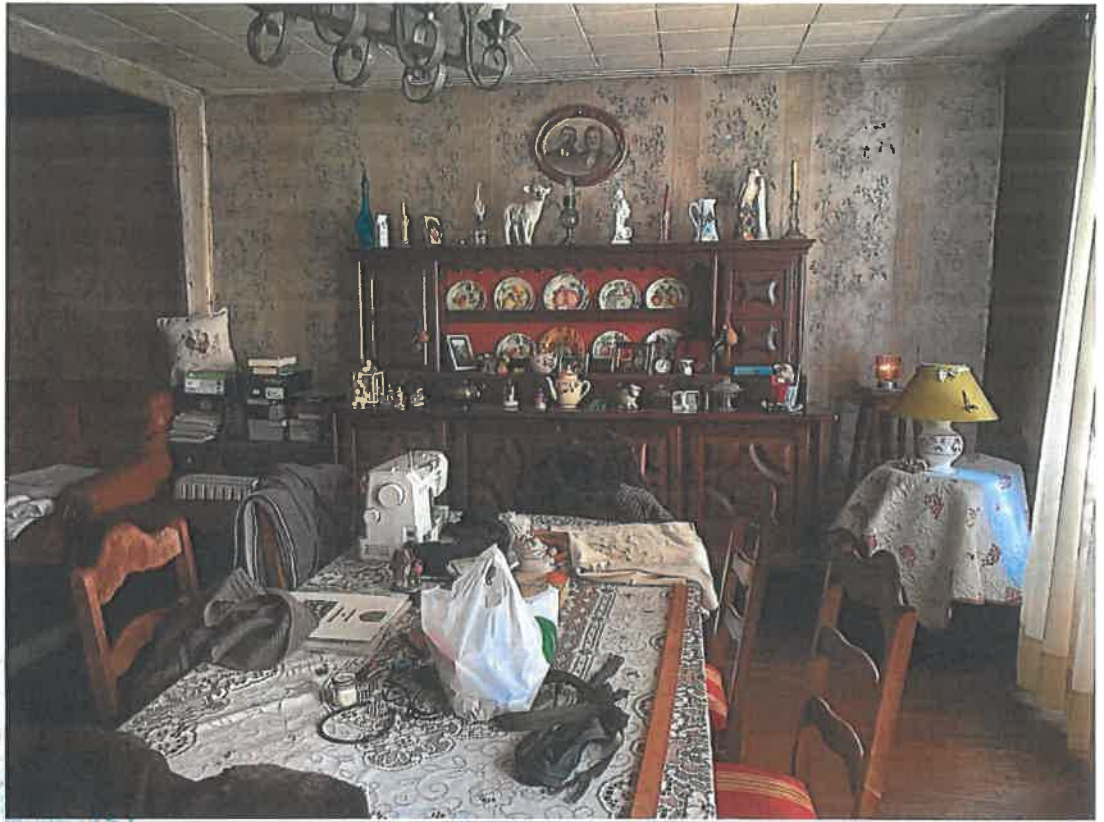
### Vue du salon/séjour

Sol : parquet ancien usé.

Murs : papier peint, tâché et usagé.

Plafond : plaques de polystyrène. Plafond bombé.

Pièce très dégradée.

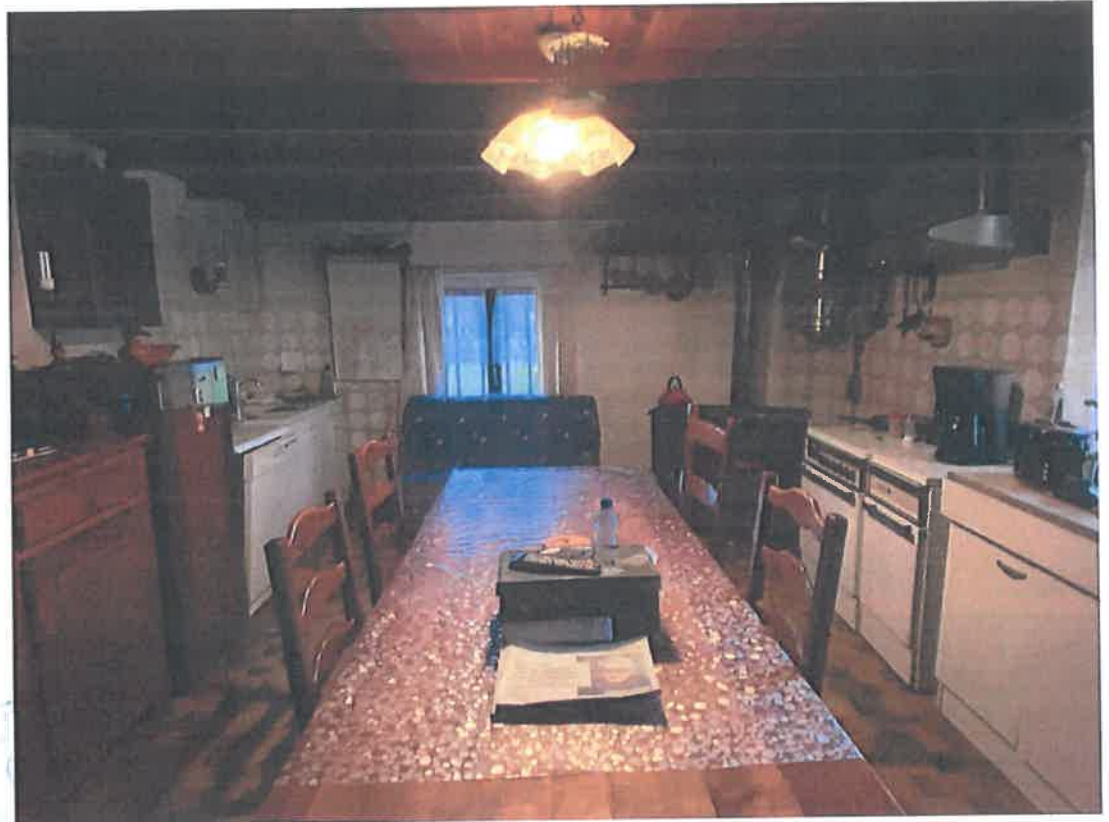
Vue de l'arrière cuisine

Sol et plinthes : carrelage ancien usé.  
Murs : Faïence et papier peint usagé.  
Plafond : poutres et lambris.

Equipement : évier émail avec placard 2 portes, poêle à bois.

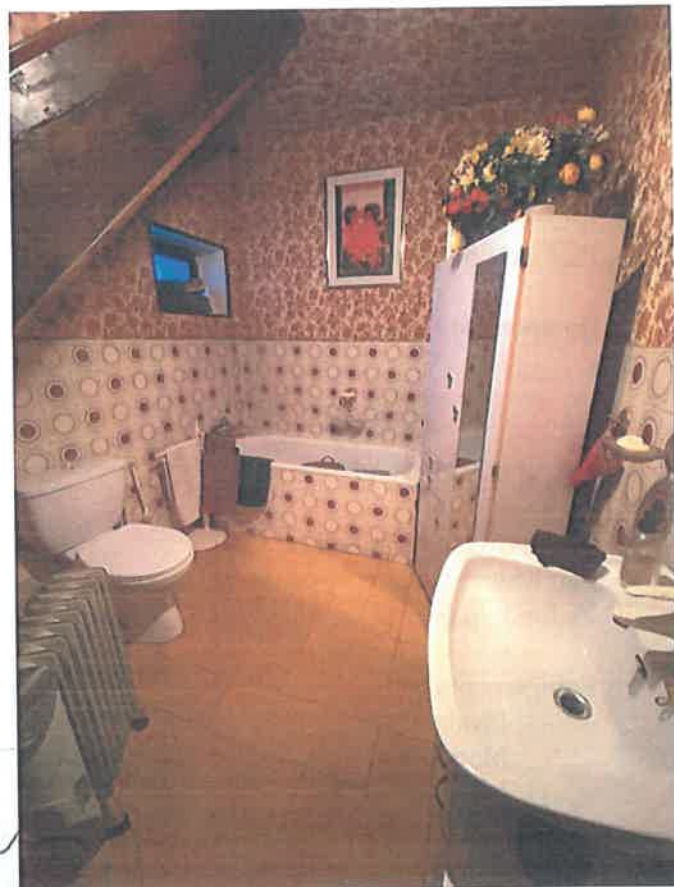
Vue de la salle de bains

Sol : carrelage ancien usé.  
Plaf Murs : Faïence et papier peint usagé.  
Plafond : papier peint usagé.

- lavabo émail
- bloc toilettes
- baignoire émail

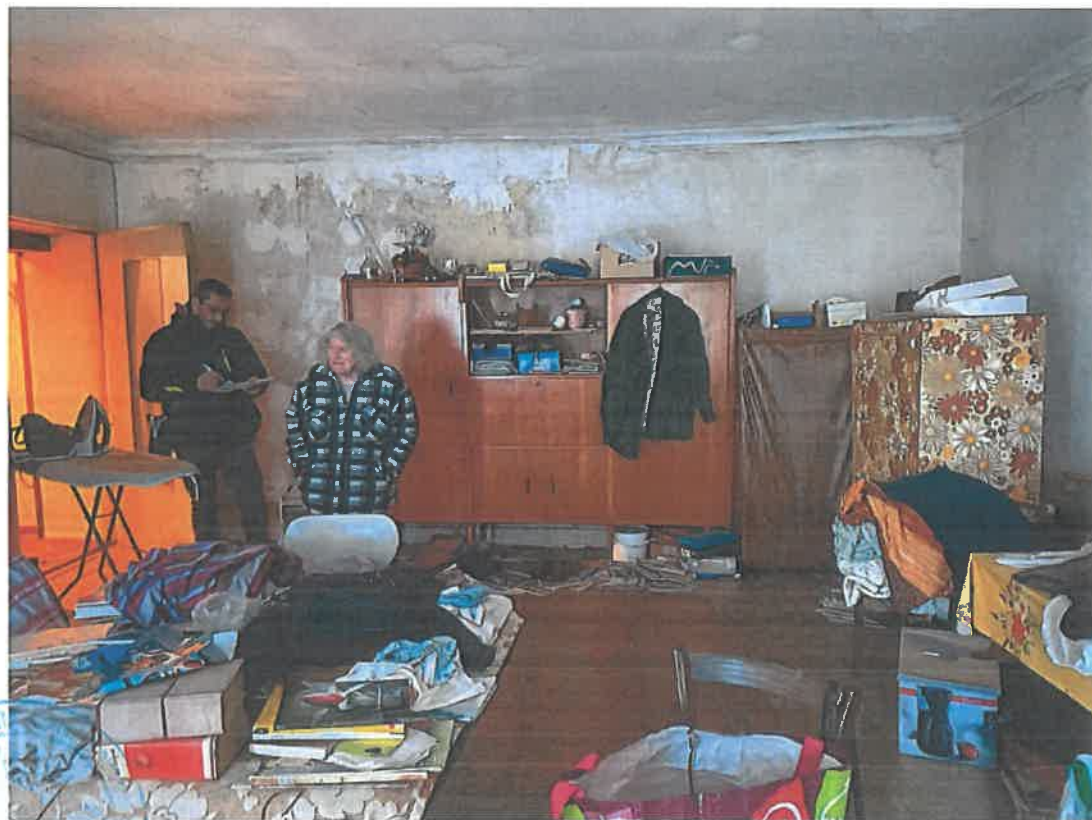
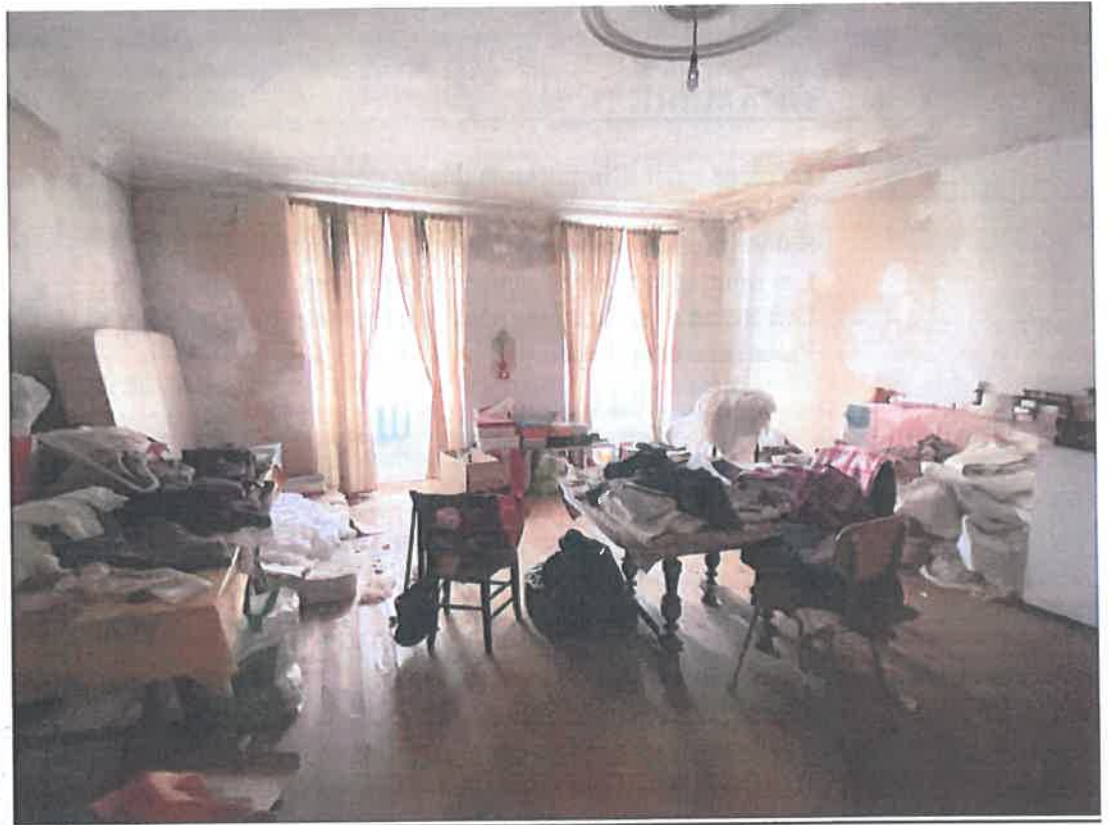
### Vue de la chambre 1

La pièce subit d'importants dégâts des eaux, tant au niveau des murs que du plafond.

Sol et plinthes : parquet ancien, tâché et gondolé.

Des traces d'infiltrations sont présentes sur tous les murs et la plafond.

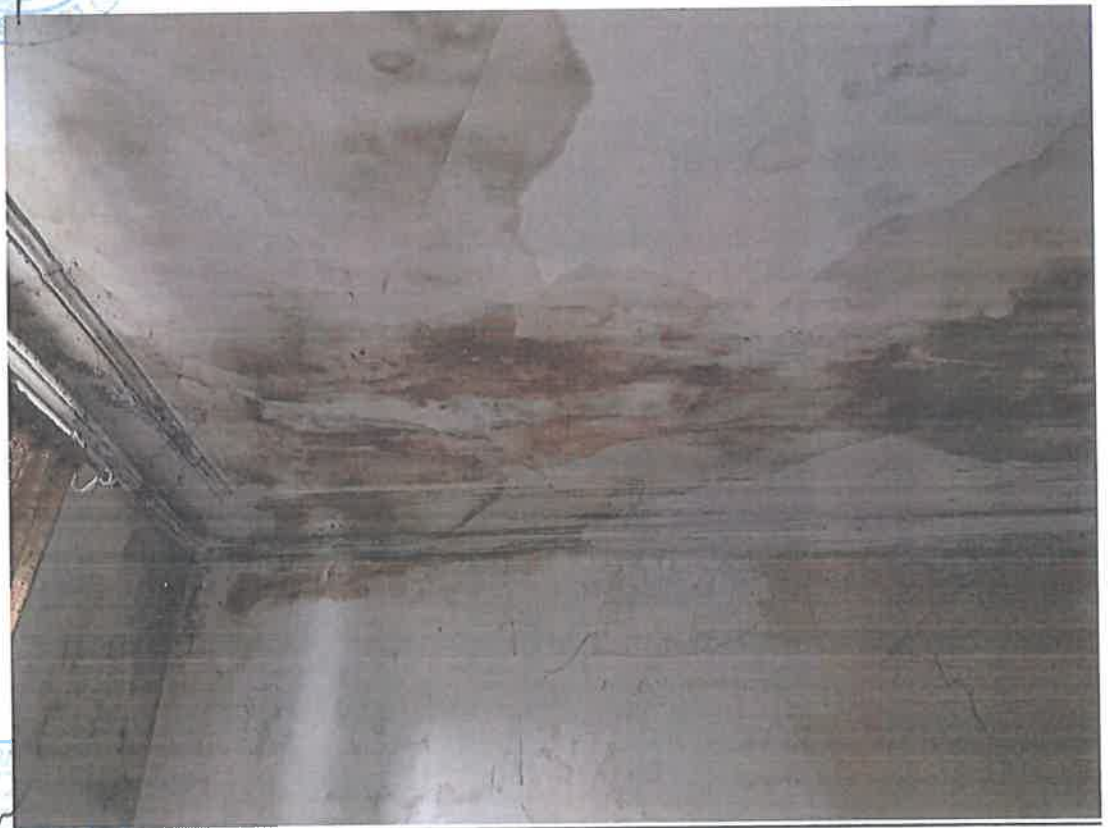
Le toit comporte une multitude de fuites. (Nombreux dégâts des eaux dans les pièces de l'étage)

Vue des infiltrations au plafond de la chambre 1

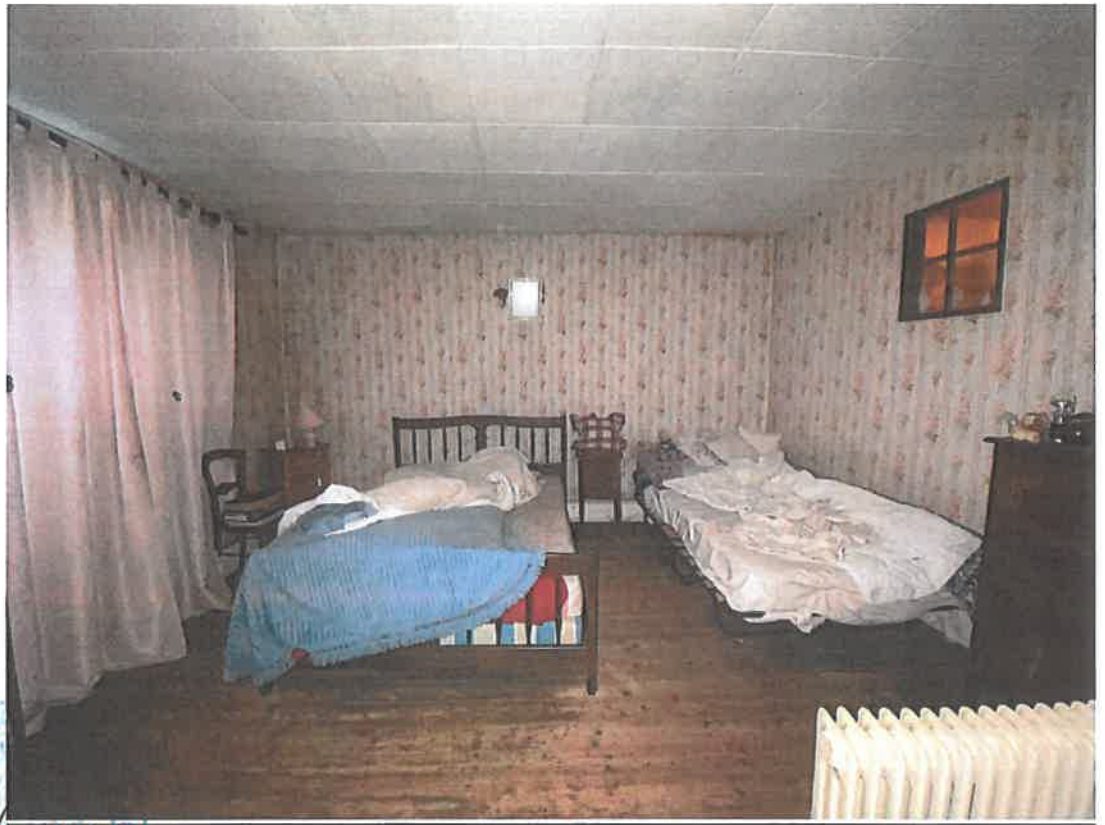
**Vue de la chambre 2**

Sol : parquet ancien en très mauvais état.

Murs : papier peint usagé.

Plafond : plaques de polystyrène.

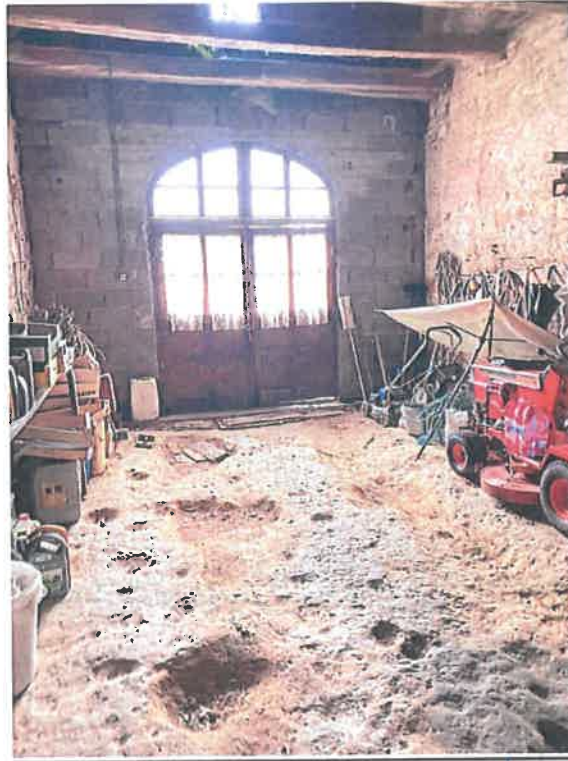
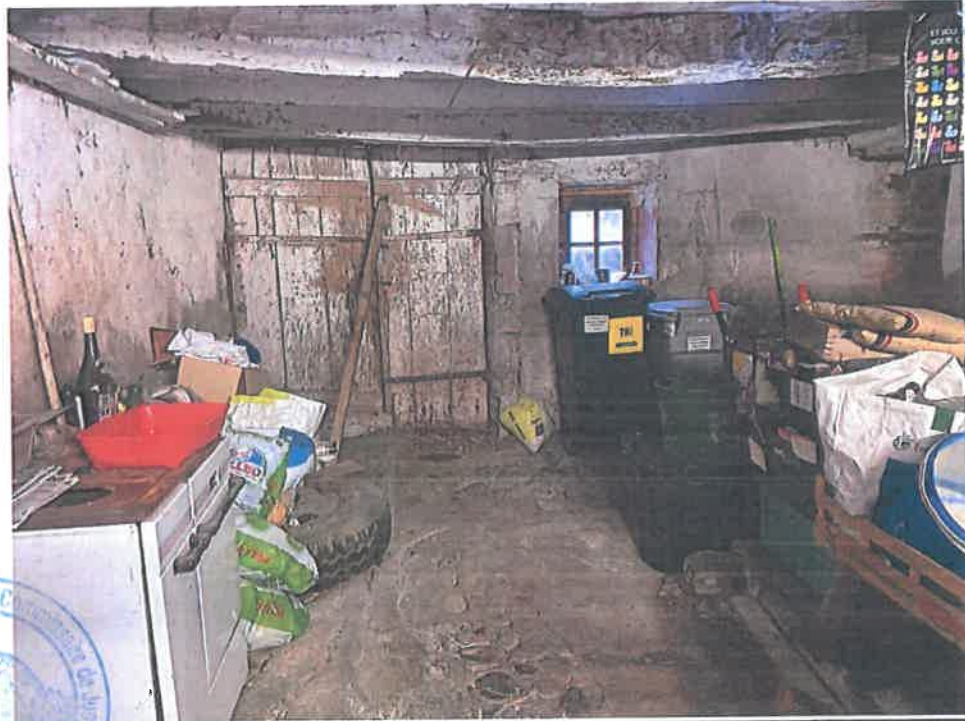
#### Vues des granges 1 et 2

Les grangeages se composent de 4 pièces en enfilade.  
Le sol est en terre battue. (Nombreux trous)  
Pièces à l'état brut.

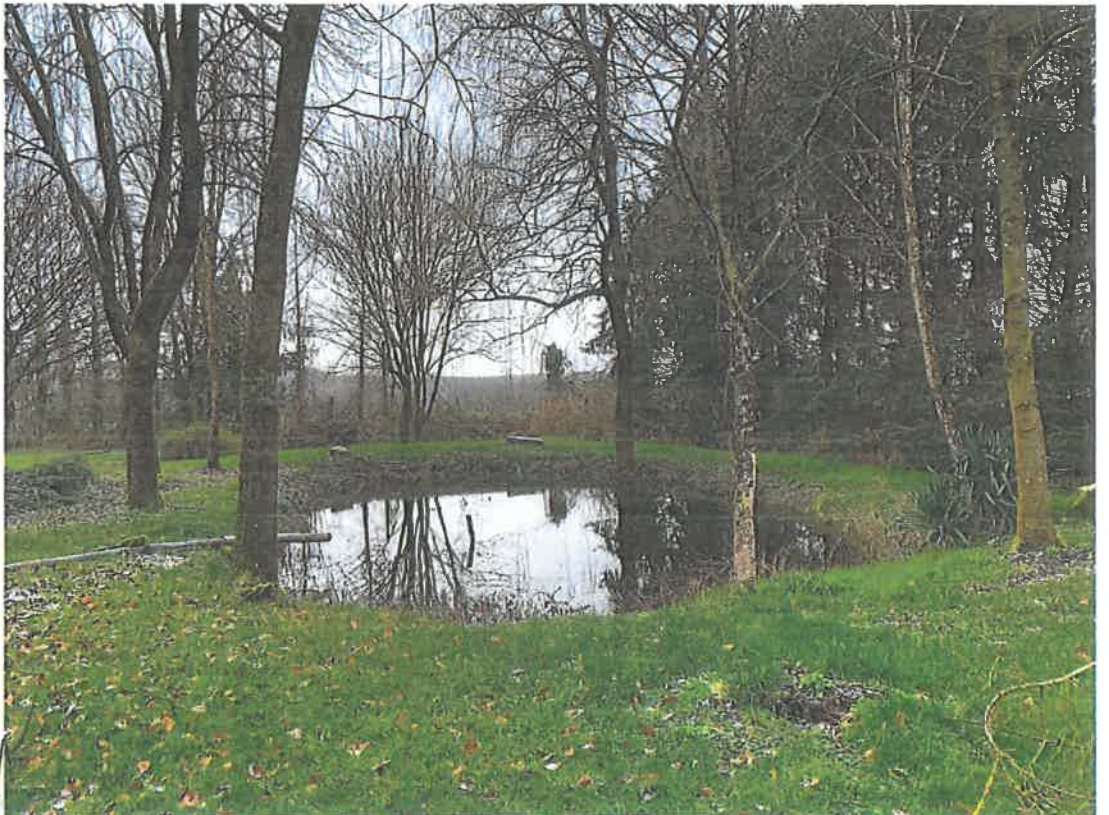
Présence d'un point d'eau alimenté par les évacuations d'eaux pluviales de l'habitation.  
(à sec l'été selon M. ...)
