PROCES-VERBAL DE DESCRIPTION DES LIEUX

Un maison à usage d'habitation à : VIGNOT (MEUSE) 08, rue du Général Verneau figurant au cadastre section AA n°314 pour une contenance de 6 a 87 ca (précédemment cadastrée section AB n°45).

Dressé le 25 novembre 2022

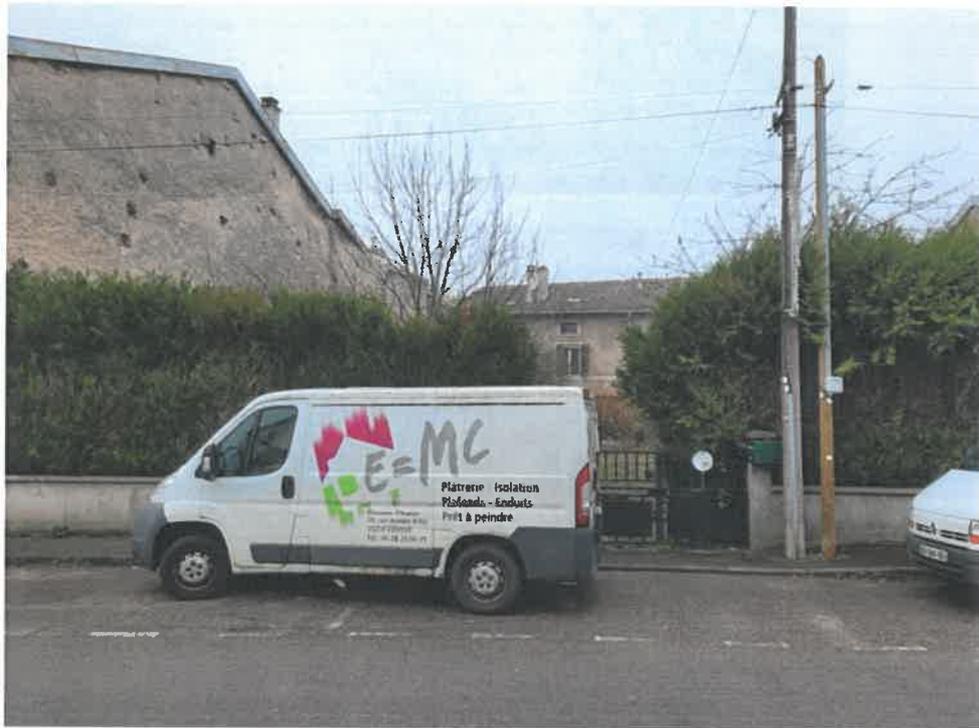
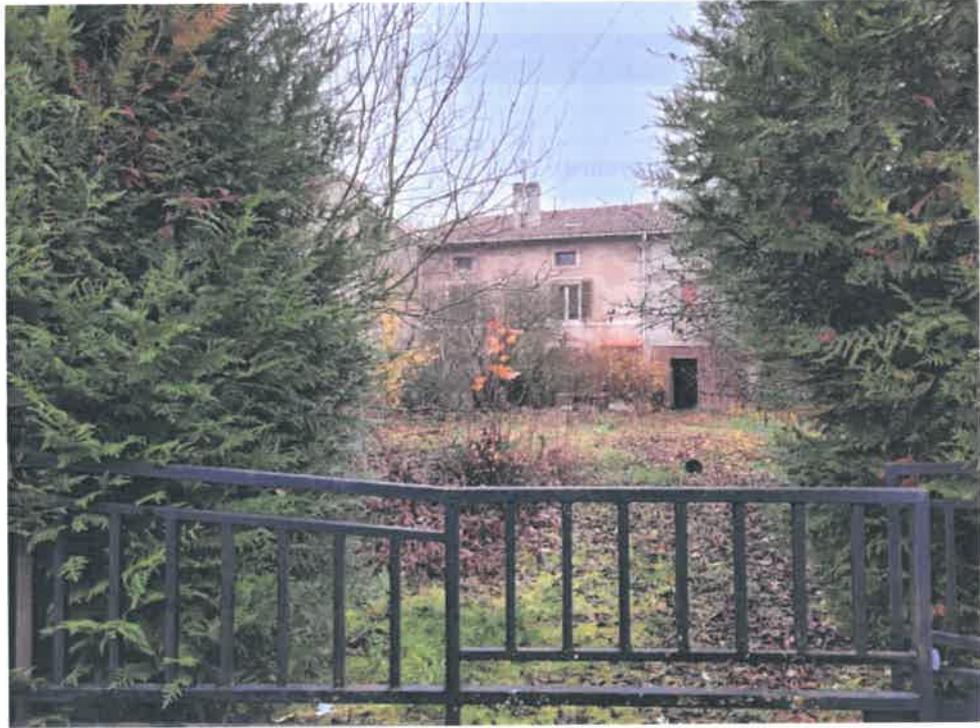
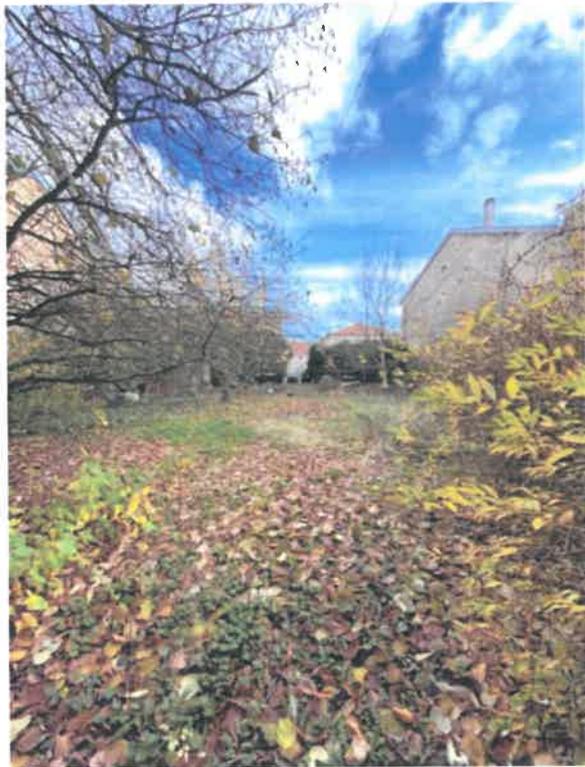
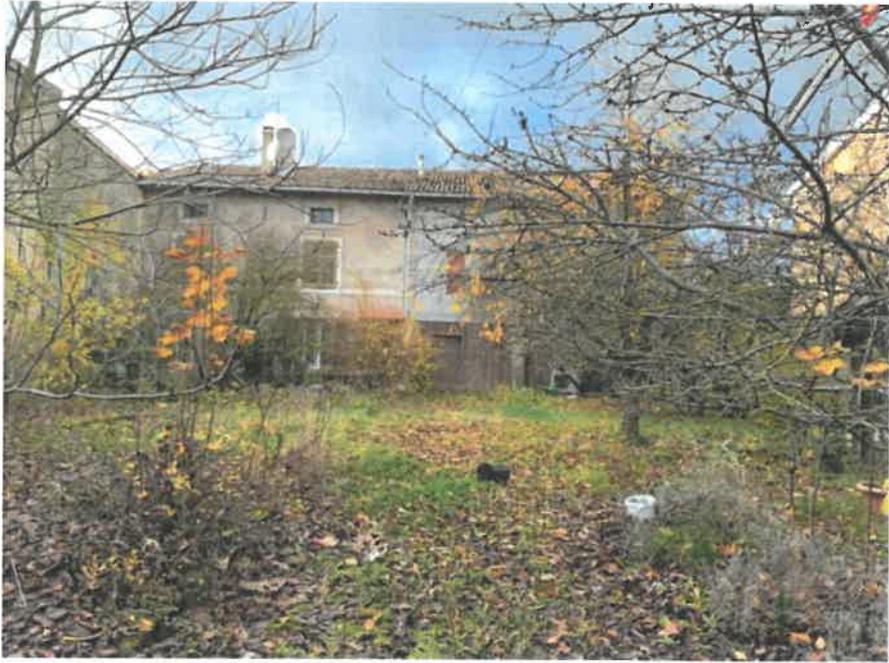
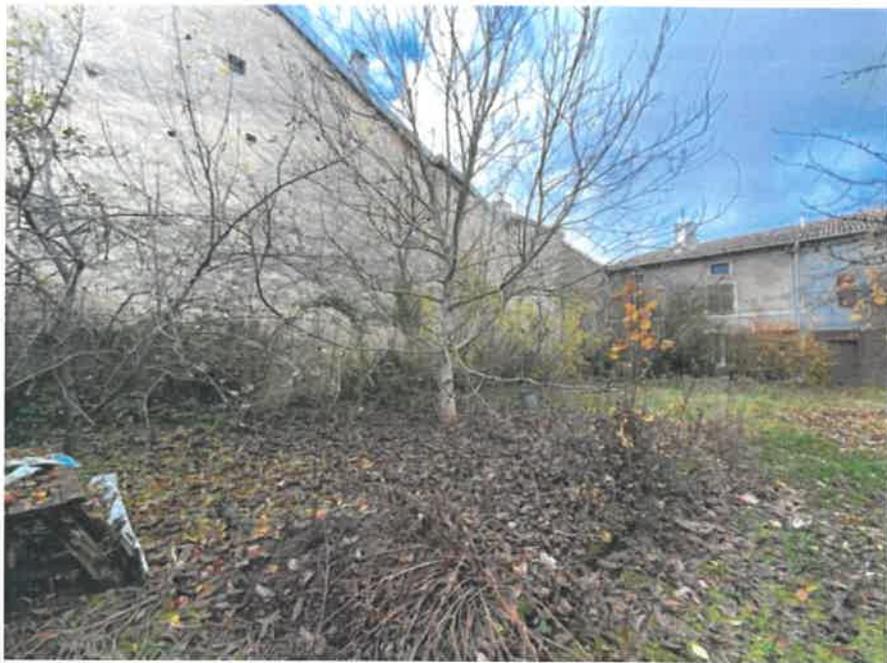
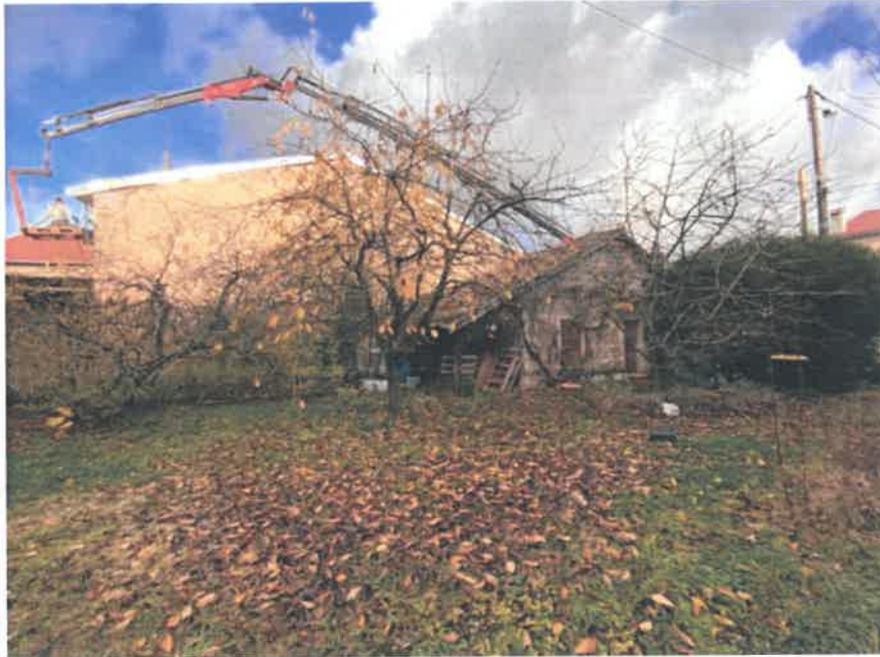
EXTERIEUR

Il s'agit d'une maison mitoyenne.

L'accès se fait un portail métallique ancien.

Le jardin à l'avant est en friche, et non entretenu.

La maison est inoccupée depuis plus de trois ans. Elle supporte de nombreuses dégradations.

Sur la droite, une remise avec un appentis.

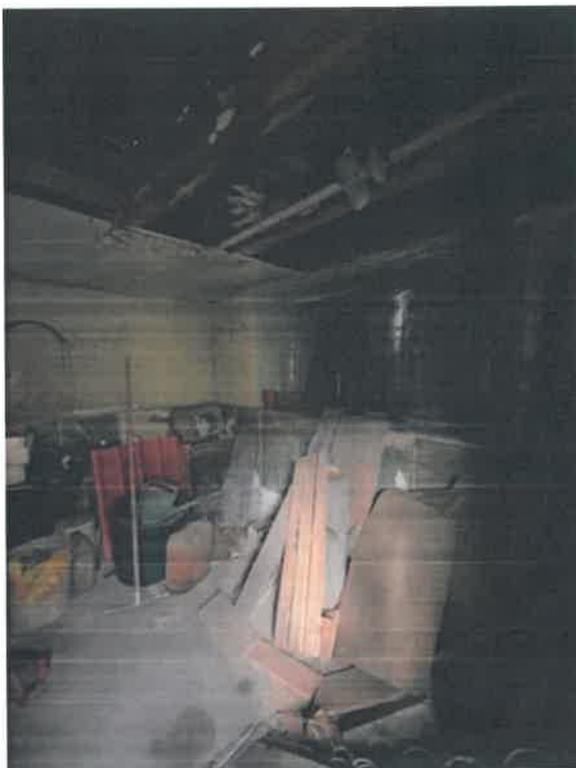
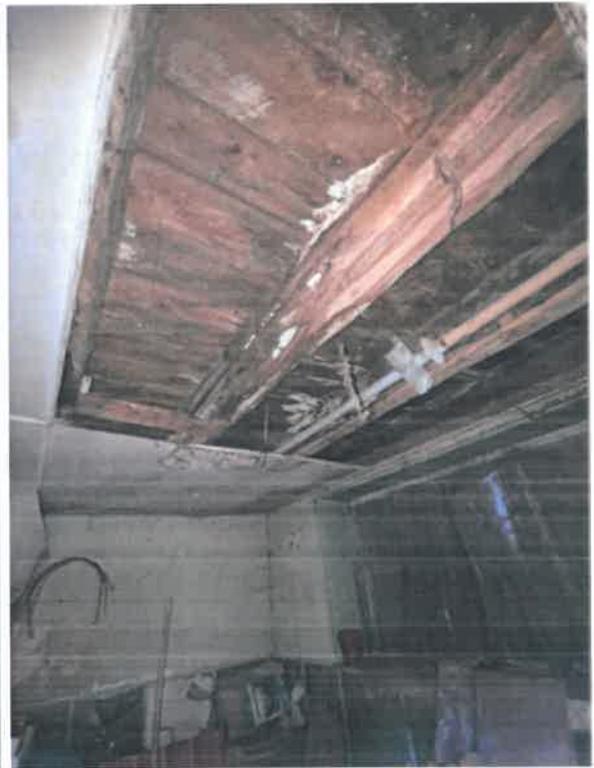
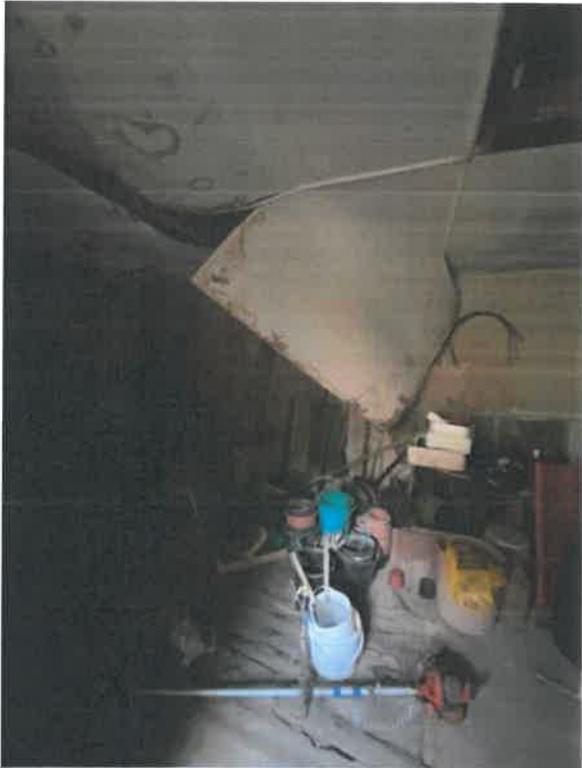
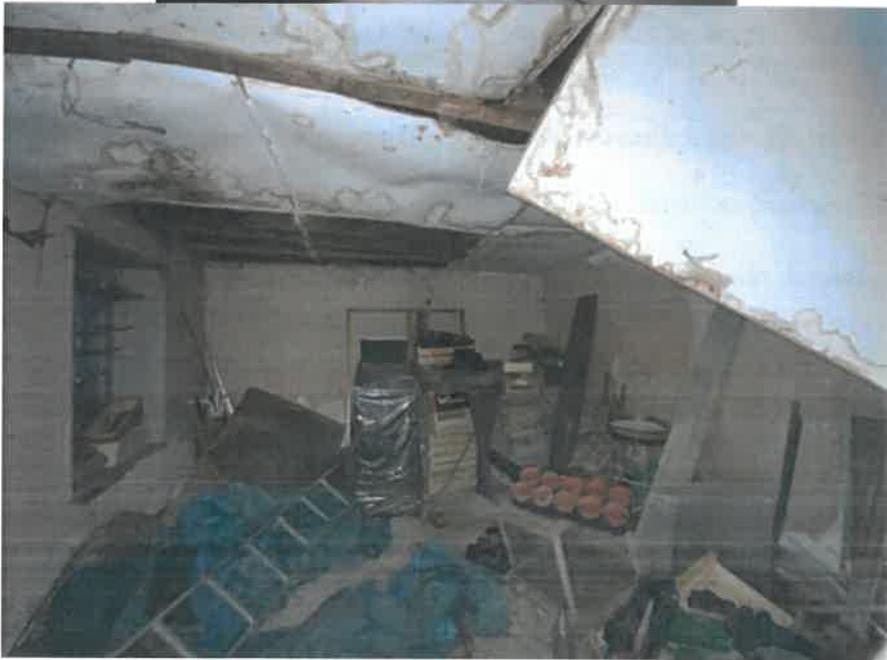
Remise avec appentis :

L'accès se fait par une porte en bois vétuste.

L'intérieur est en très mauvais état.

La toiture est en tuiles recouvertes de mousse. L'ensemble est très ancien.

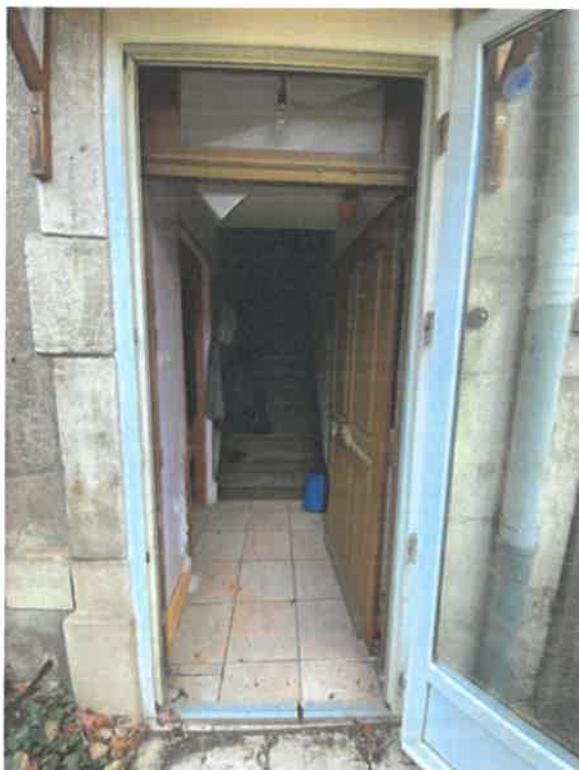
Entrée :

L'accès se fait par une porte vitrée en PVC laquelle donne sur la porte en bois, à quatre panneaux qui est vétuste.

Le sol est recouvert d'un carrelage très ancien, sale.

Les murs sont en plâtre, recouverts d'une fibre de verre peinte, vétuste.

Au plafond, plaques de plâtre, vétustes.

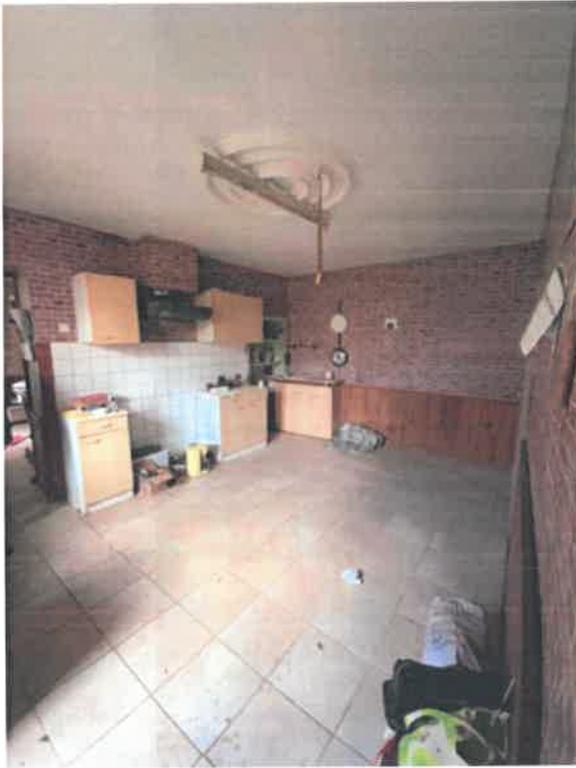
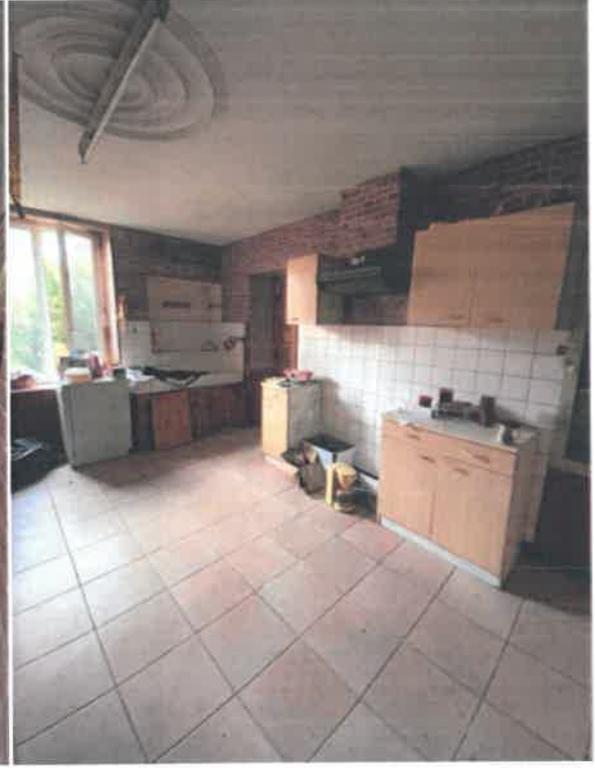
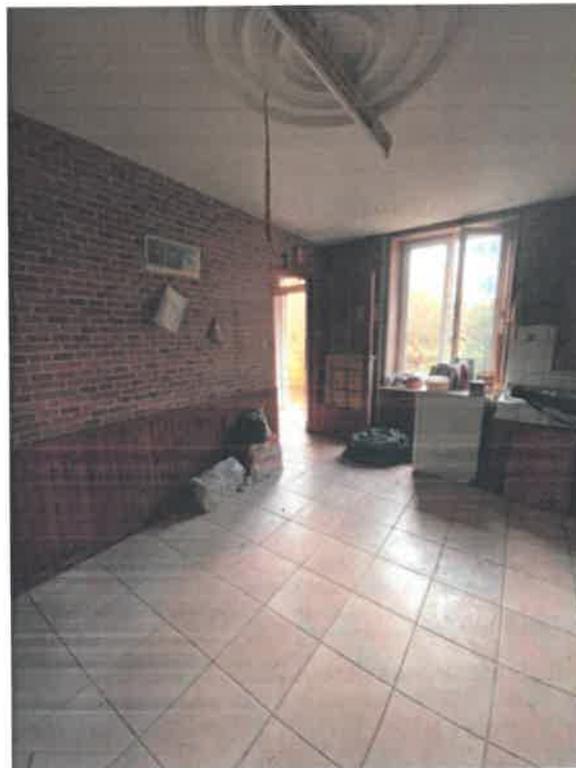
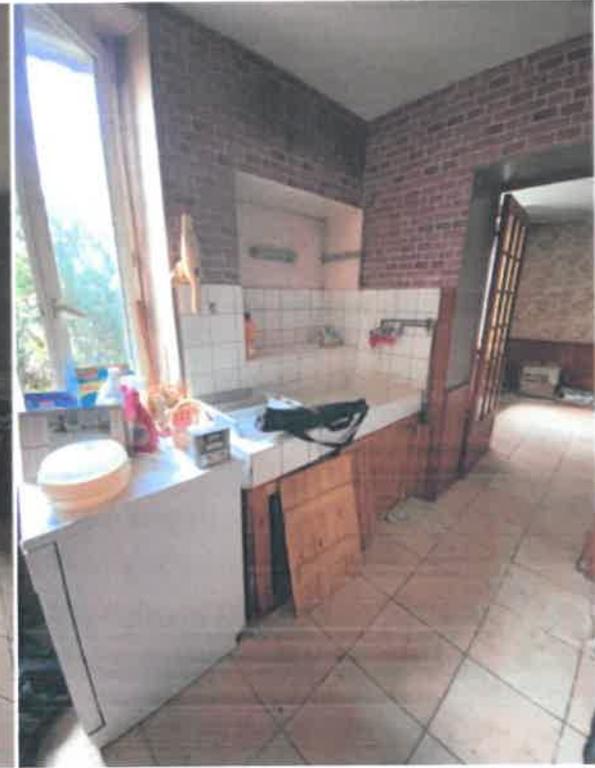
Cuisine :

Le sol est recouvert d'un carrelage poussiéreux, et vétuste.

Les murs sont recouverts pour partie de lambris endommagé, fortement humide, et moisi en plusieurs endroits, notamment dans les angles.

Les murs sont recouverts d'un papier peint vétuste.

Le plafond est recouvert d'une peinture sur plâtre présentant des traces d'humidité. La peinture est fissurée.

-Un meuble sous évier en bois très vétuste, et dégradé.

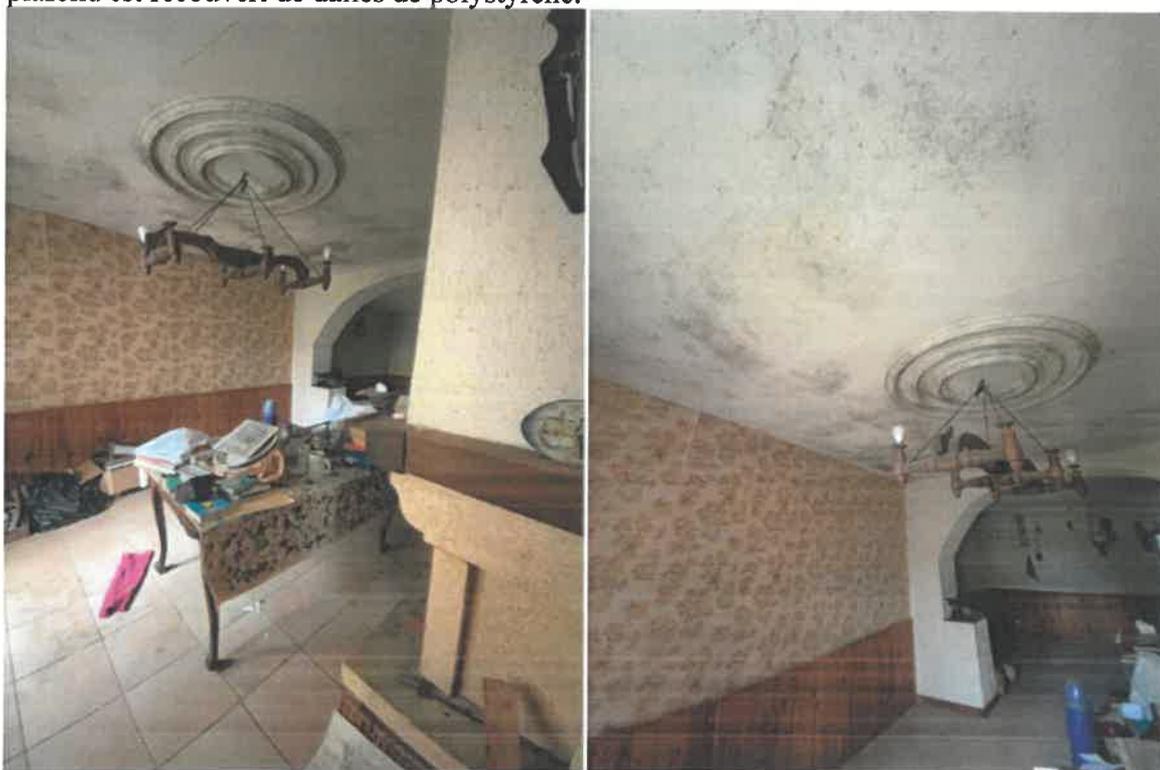
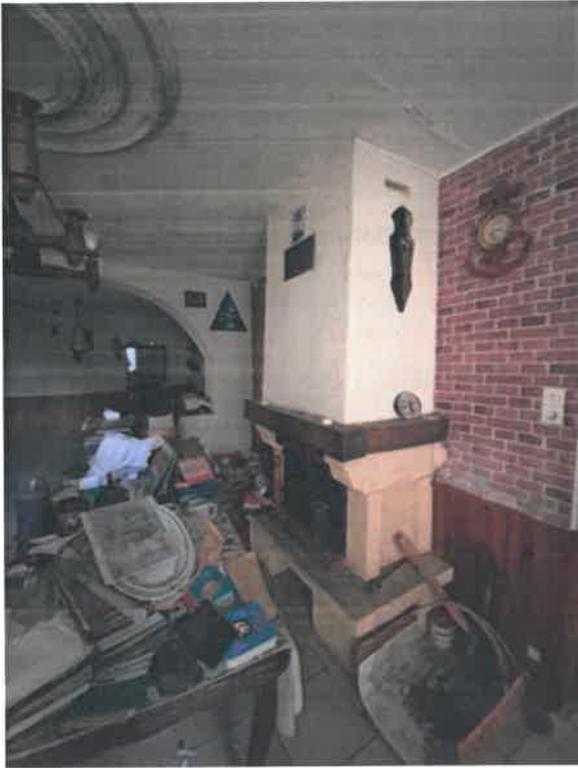
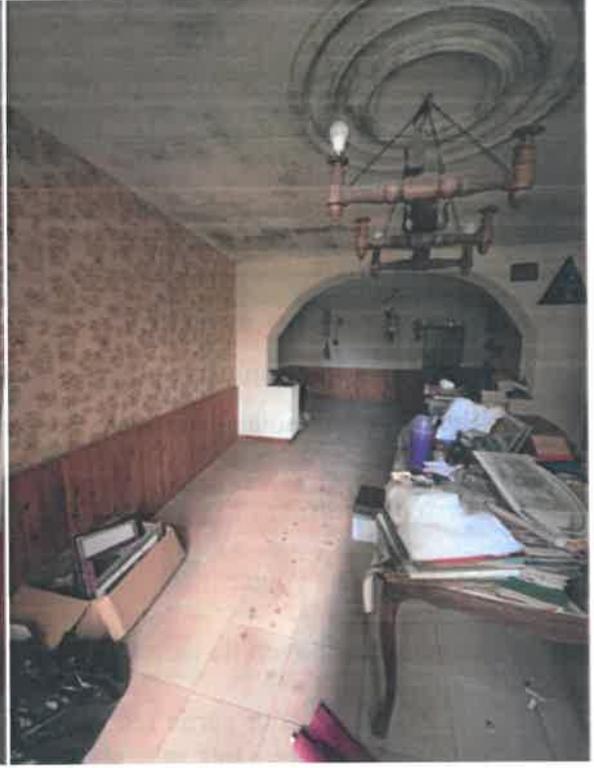
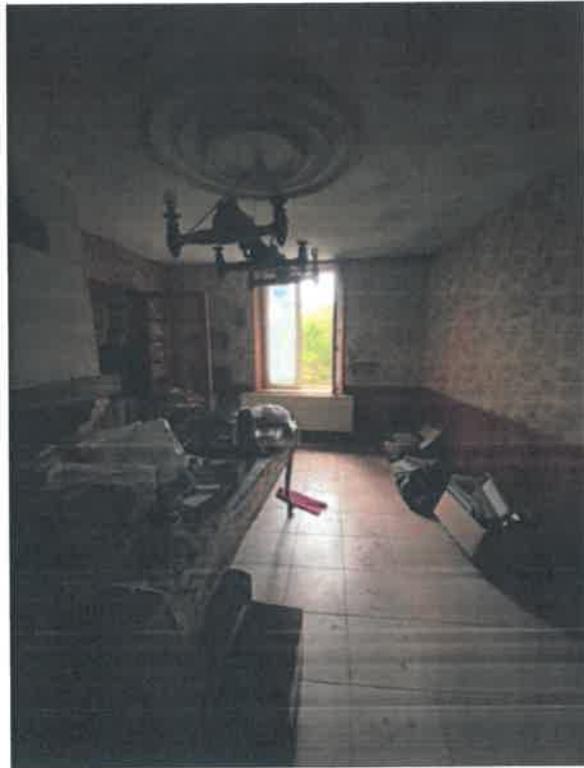
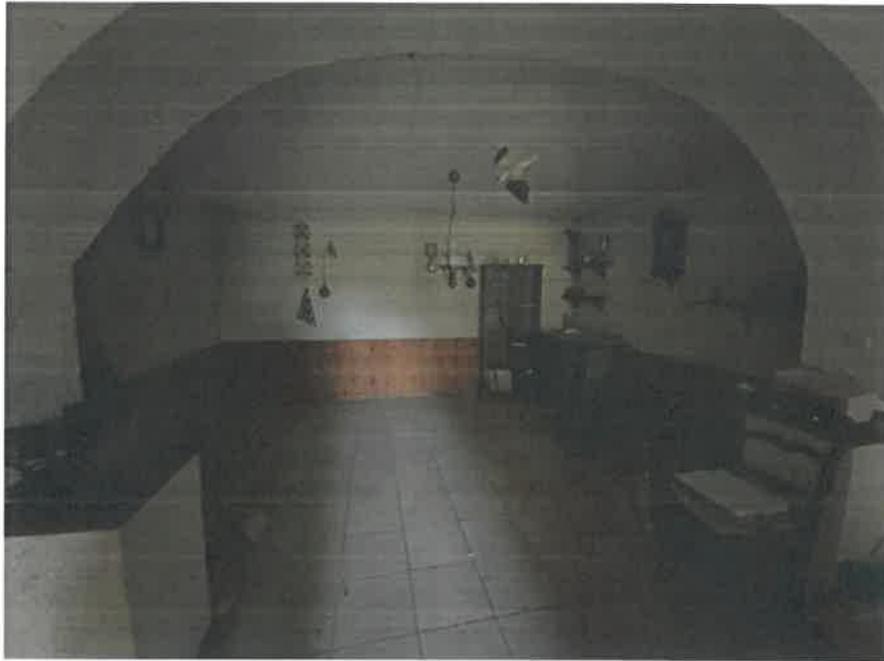
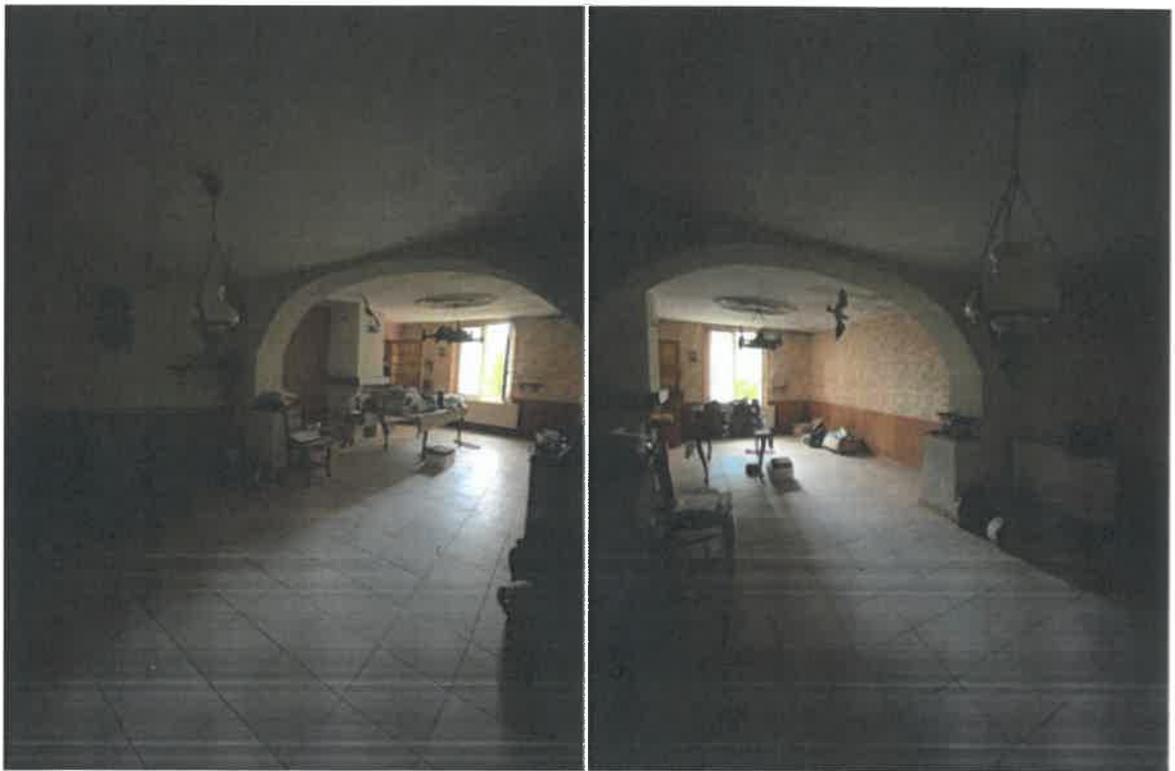
Salon/séjour :

Le sol est recouvert d'un carrelage poussiéreux, très sale.

Les murs sont pour partie recouverts de frissette poussiéreuse, et fortement humide, et pour partie de papier peint.

Le plafond est recouvert d'une peinture sur plâtre comportant de nombreuses traces d'humidité et de moisissure.

Les murs sont pour partie recouverts de frissette sur environ 1,10 mètre fortement endommagée, et pour partie de crépi très sale, et humide.

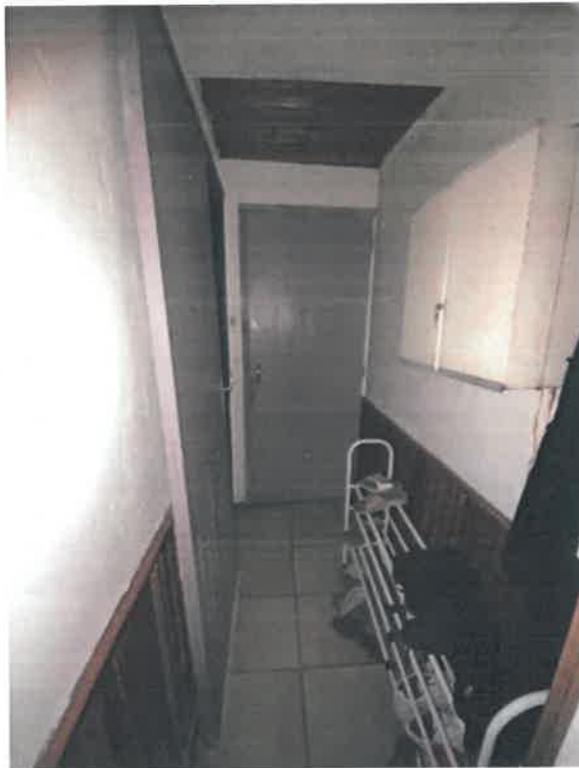
Dégagement :

Les murs sont recouverts de frisée en bois moisie et pourrie par de l'humidité.

Le plafond est recouvert d'une peinture sur plâtre très humide.

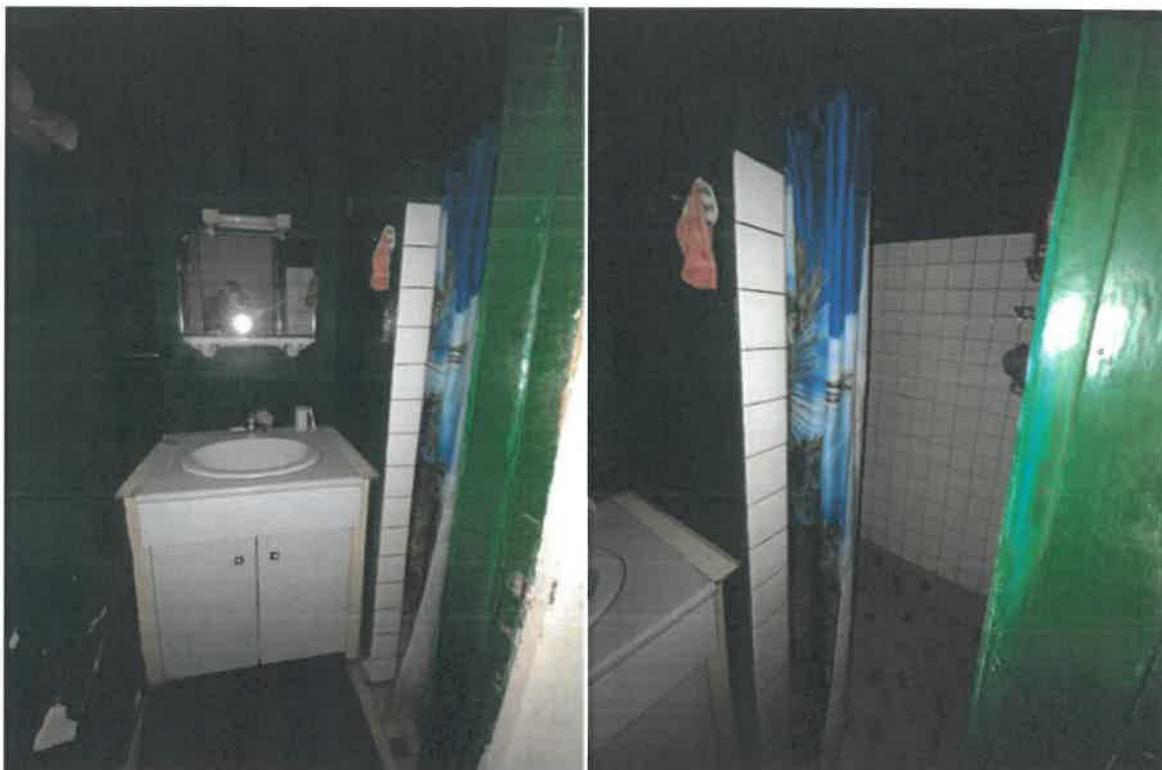
Salle d'eau :

Elle est desservie par une porte en bois coulissante vétuste.

Le sol est recouvert d'un carrelage vétuste.

Les murs sont recouverts d'une peinture sur plâtre fortement dégradée, et humide.

-Un meuble de salle de bains avec une vasque et robinet mitigeur. L'ensemble est vétuste.

-Un coin douche avec un bac carrelé et de la faïence murale autour, et une tête de douche. L'ensemble est très vétuste.

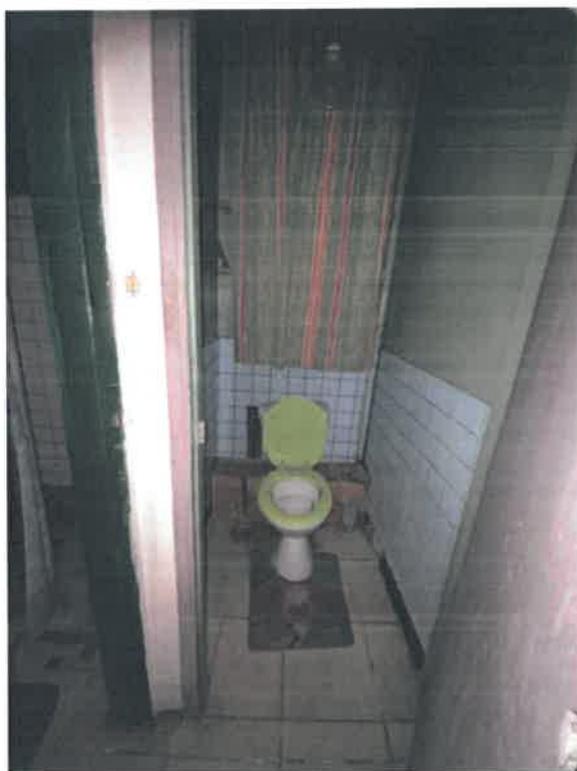
Toilette :

Ils sont desservis par une porte en bois vétuste.

Le sol est recouvert d'un carrelage sale.

Les murs sont recouverts pour partie de faïence murale vétuste, pour partie de peinture sur plâtre très vétuste.

-Une cuvette de toilette vétuste.

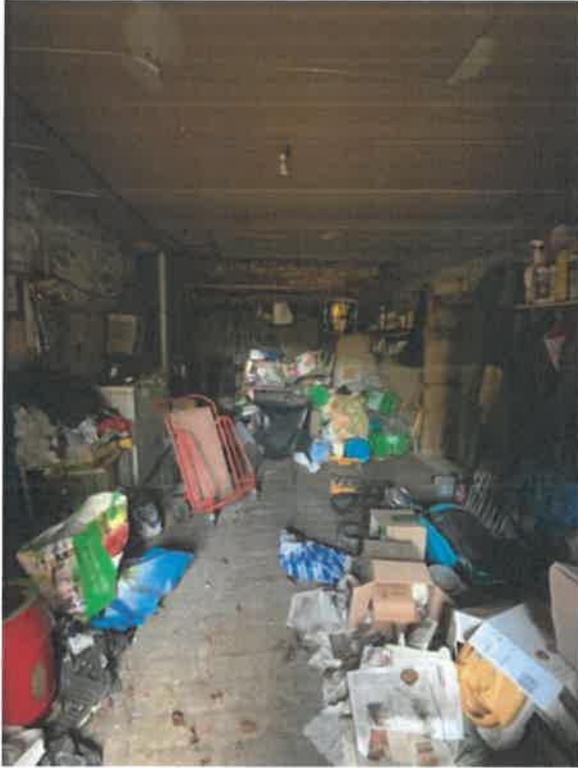
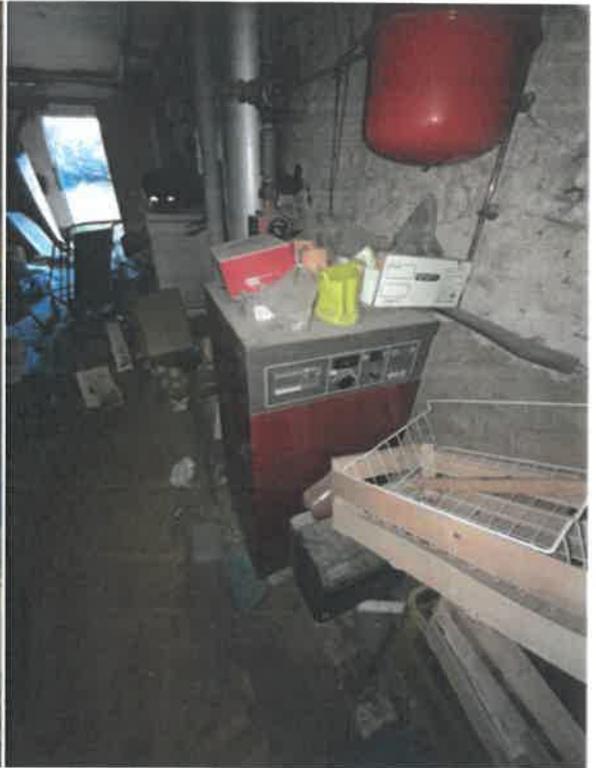
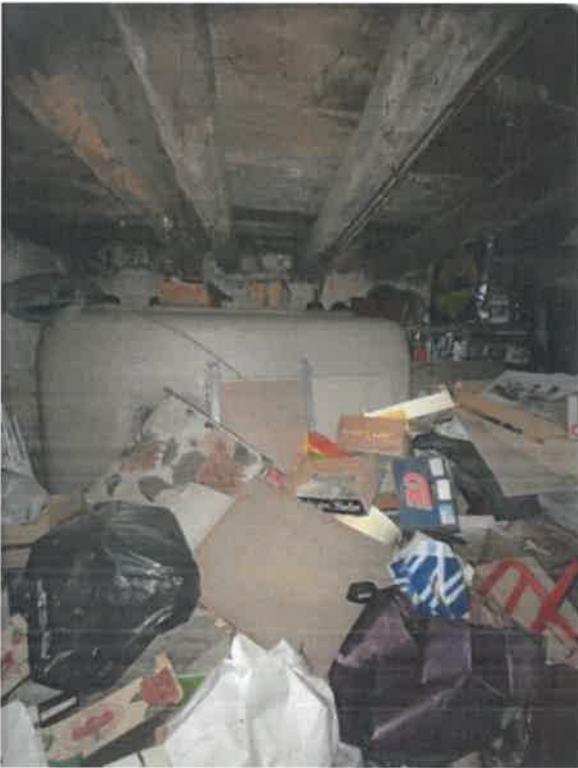
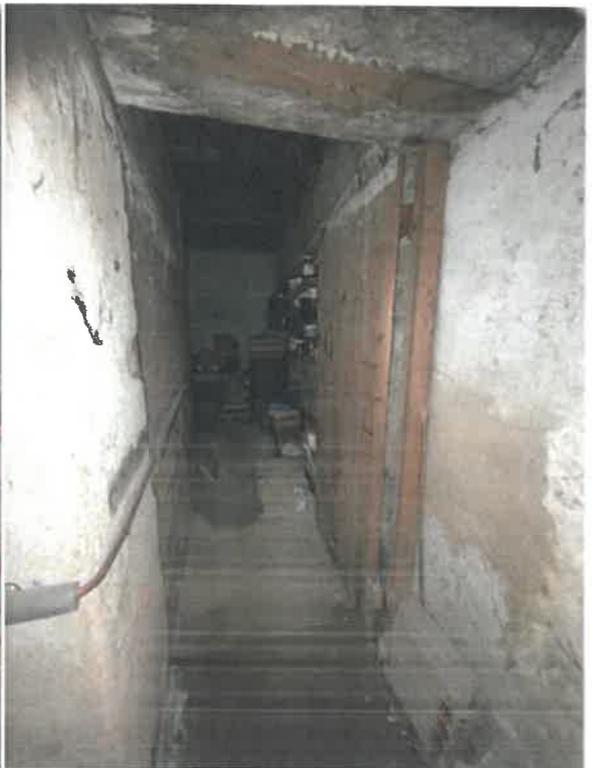
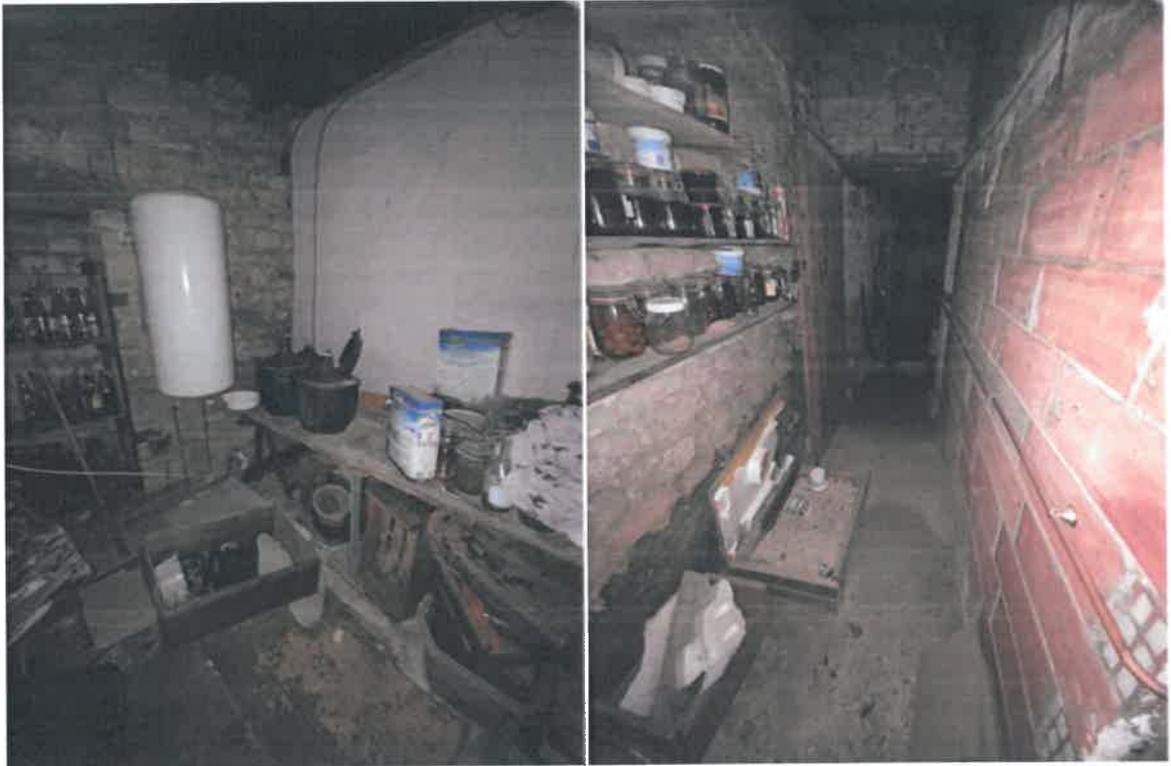
Garage :

Une porte en bois à double battant vétuste, avec une porte d'entrée.

Le sol est recouvert de pavés anciens.

Les murs sont en moellons à l'état brut.

Une cuve à fioul ancienne.

Au fond du garage une cave à vin ancienne. Elle est fortement encombrée affaires laissées sur place.

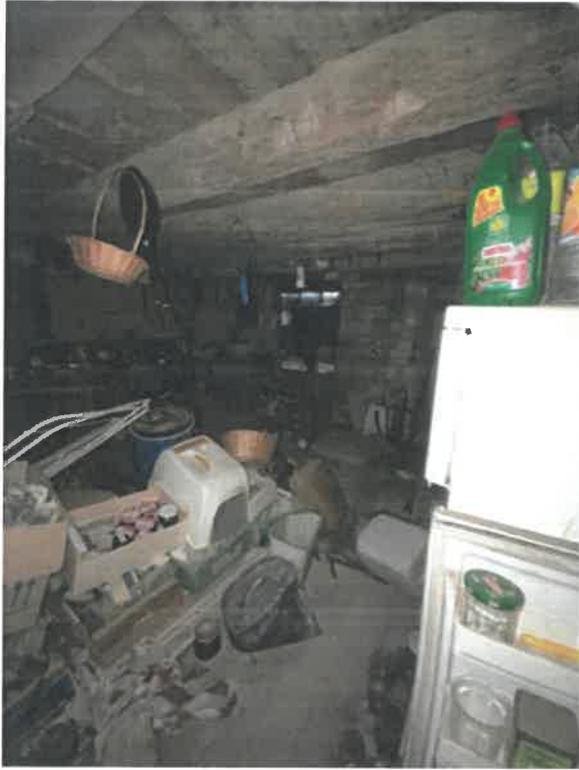
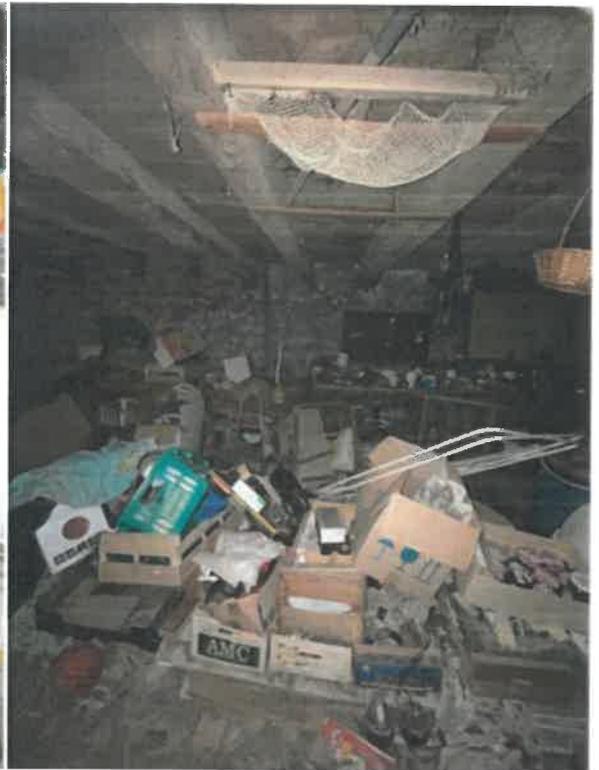
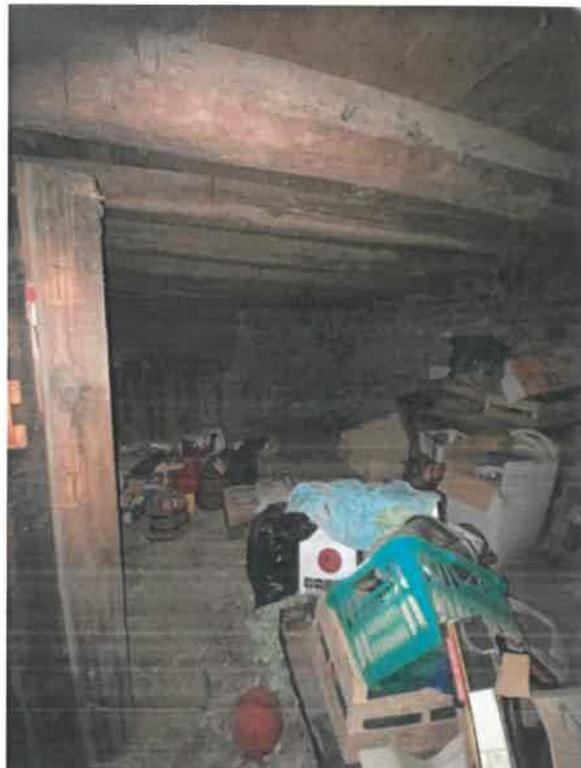
Atelier :

Au sol, terre battue.

Au plafond, plancher, et des poutres. L'ensemble est très vétuste, poussiéreux.

Les lieux sont fortement encombrés.

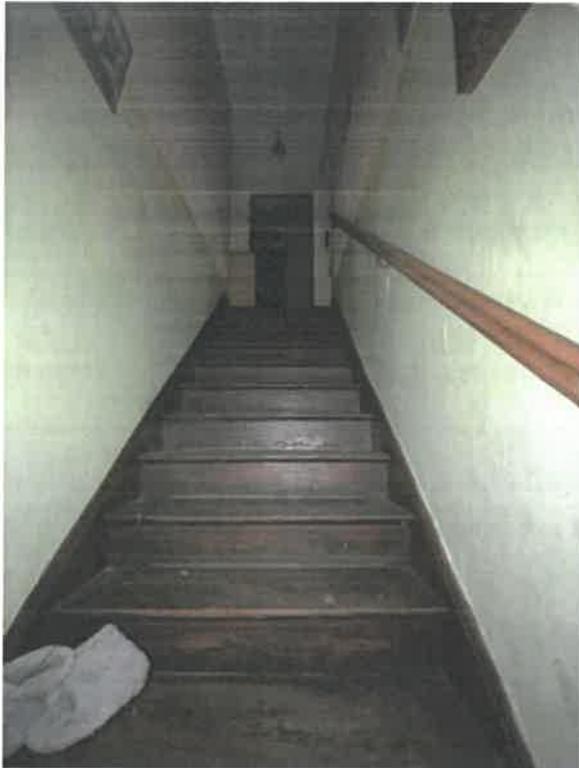
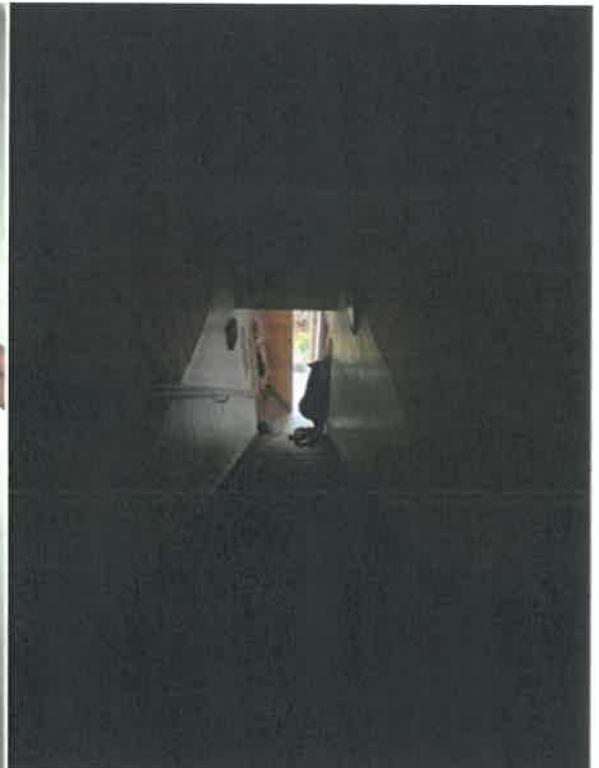
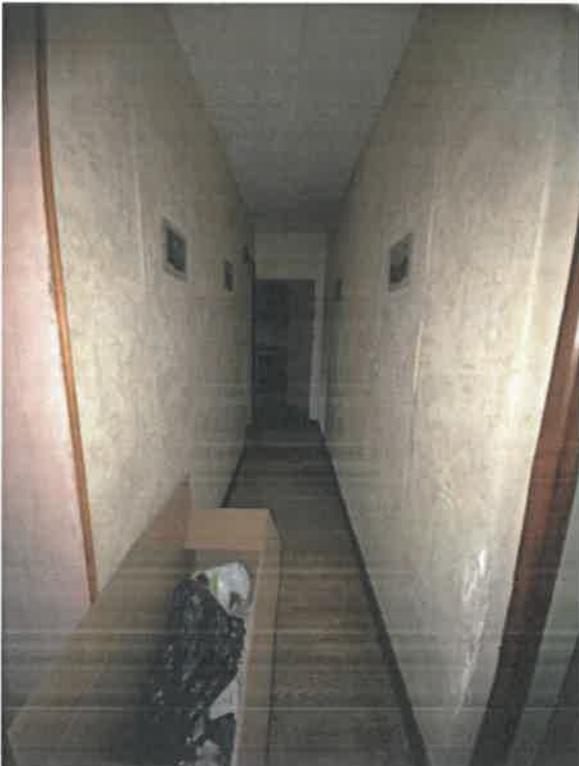
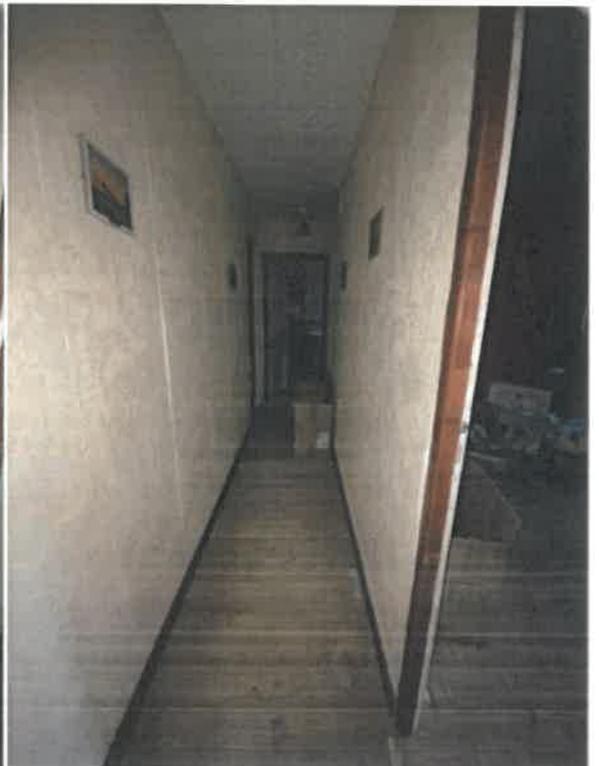
Escalier :

L'accès se fait par un escalier en bois avec marches, et contremarches. Le bois est vétuste.

Les murs dans la cage d'escalier sont recouverts de tapisserie dont les lés se décollent. L'ensemble est vétuste.

Au plafond, plaques de polystyrène vétustes.

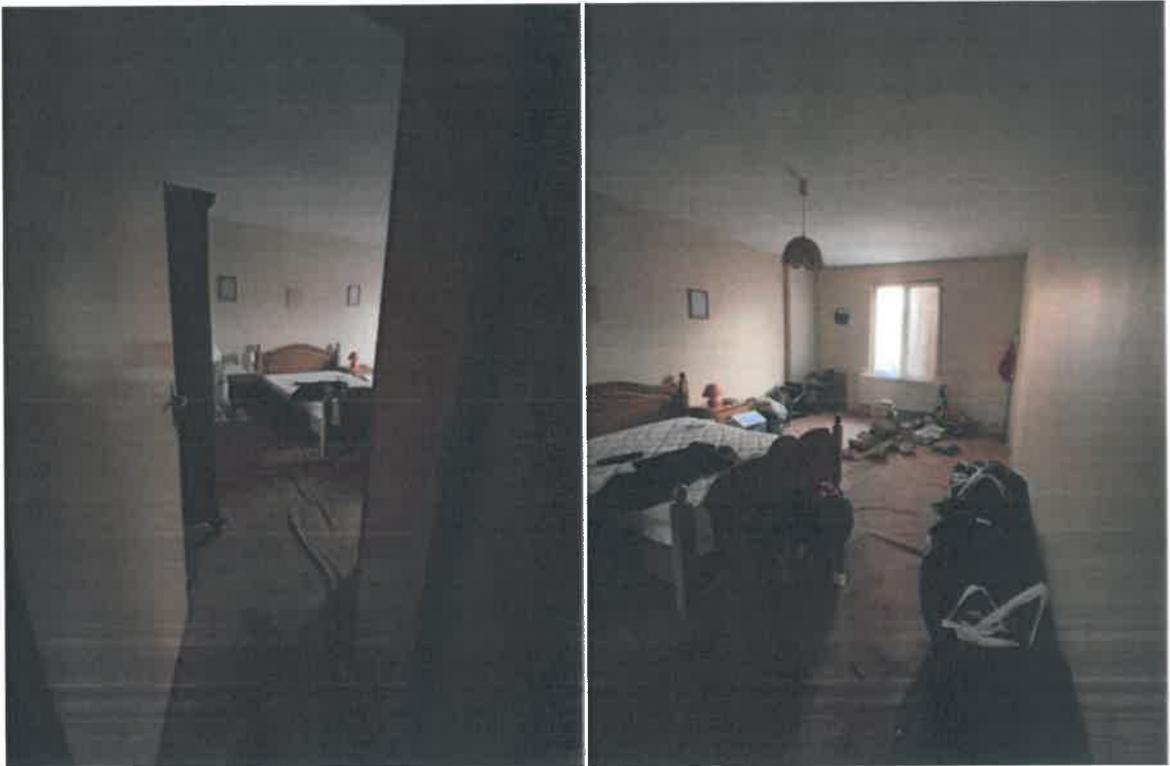
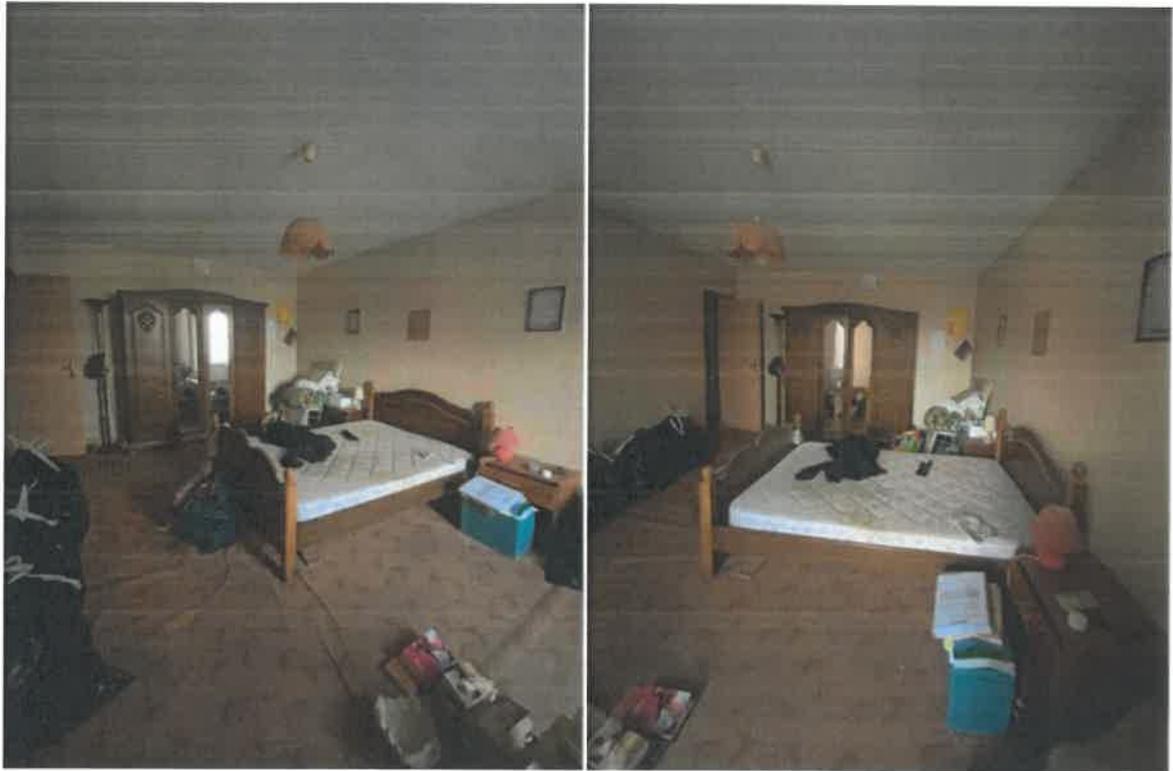
Chambre n°1

Une forte odeur d'humidité se dégage de la pièce.

Le sol est recouvert d'une moquette usagée, vétuste, et très sale.

Les murs sont recouverts d'un papier peint vétuste.

Le plafond est recouvert d'une peinture sur plâtre comportant de nombreuses traces d'humidité.
