PROCES-VERBAL DE DESCRIPTION DES LIEUX

Un maison à usage d'habitation à : VIGNOT (MEUSE) 08, rue du Général Verneau figurant au cadastre section AA n°314 pour une contenance de 6 a 87 ca (précédemment cadastrée section AB n°45).

Dressé le 25 novembre 2022

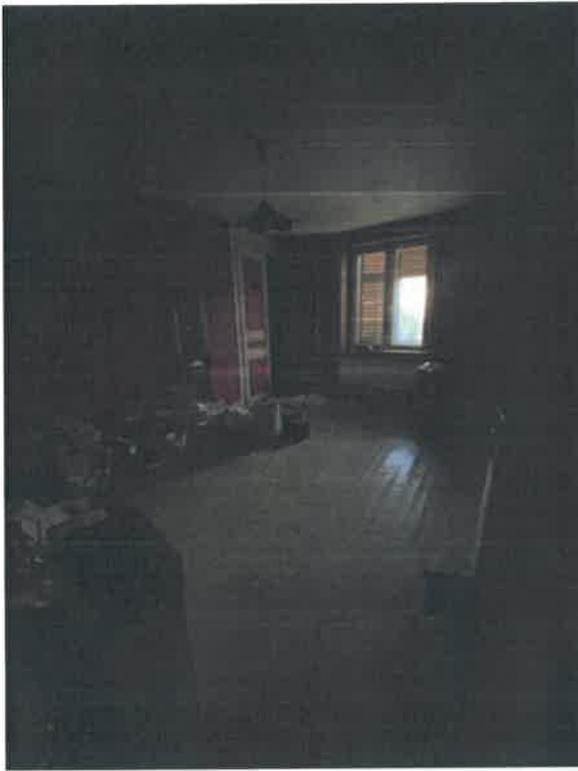
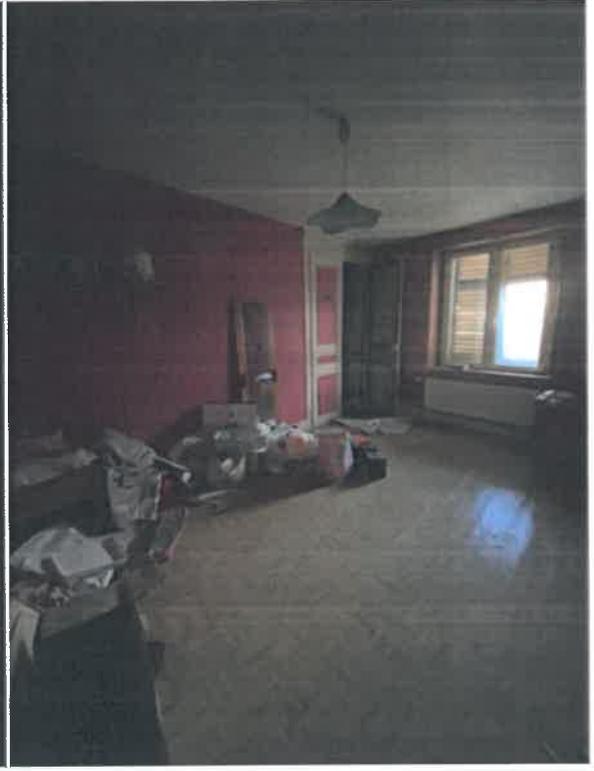
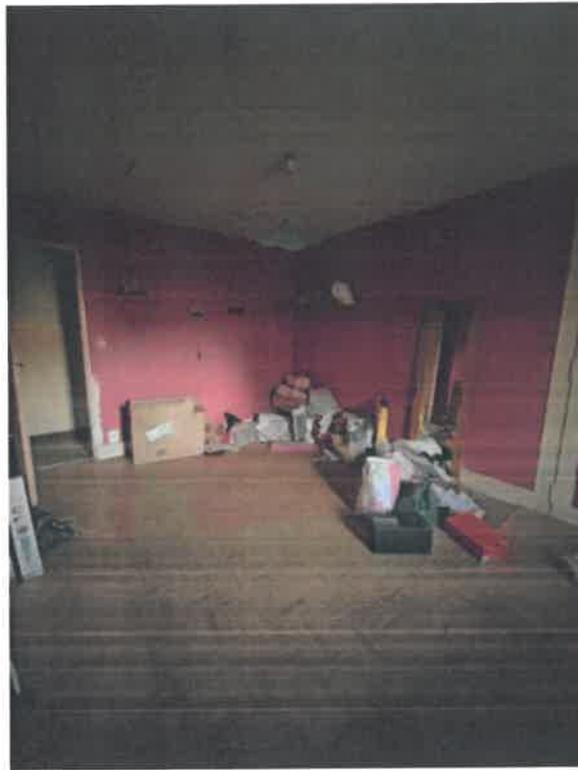
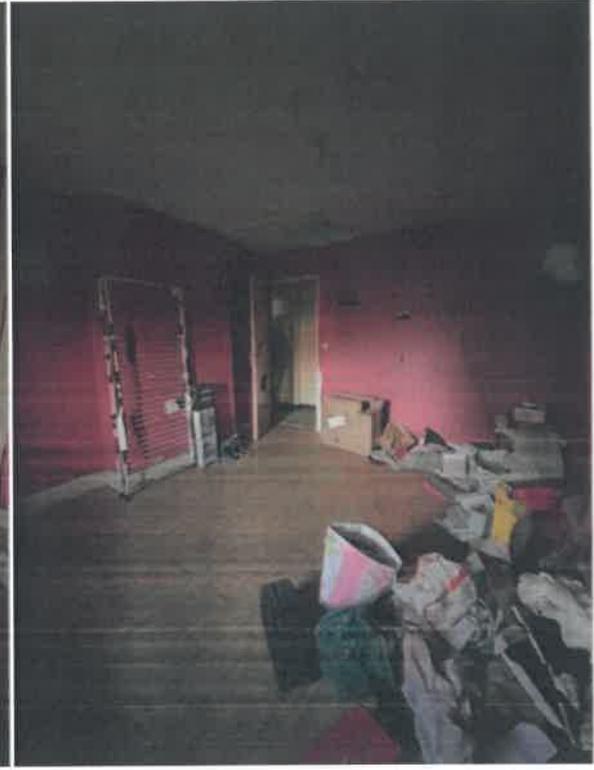
Chambre n°2

Le sol est recouvert d'un linoléum vétuste, très sale, et en mauvais état.

Les murs sont recouverts d'une tapisserie vétuste, et déchirée.

Au plafond, plaques de polystyrène. Elles se décollent.

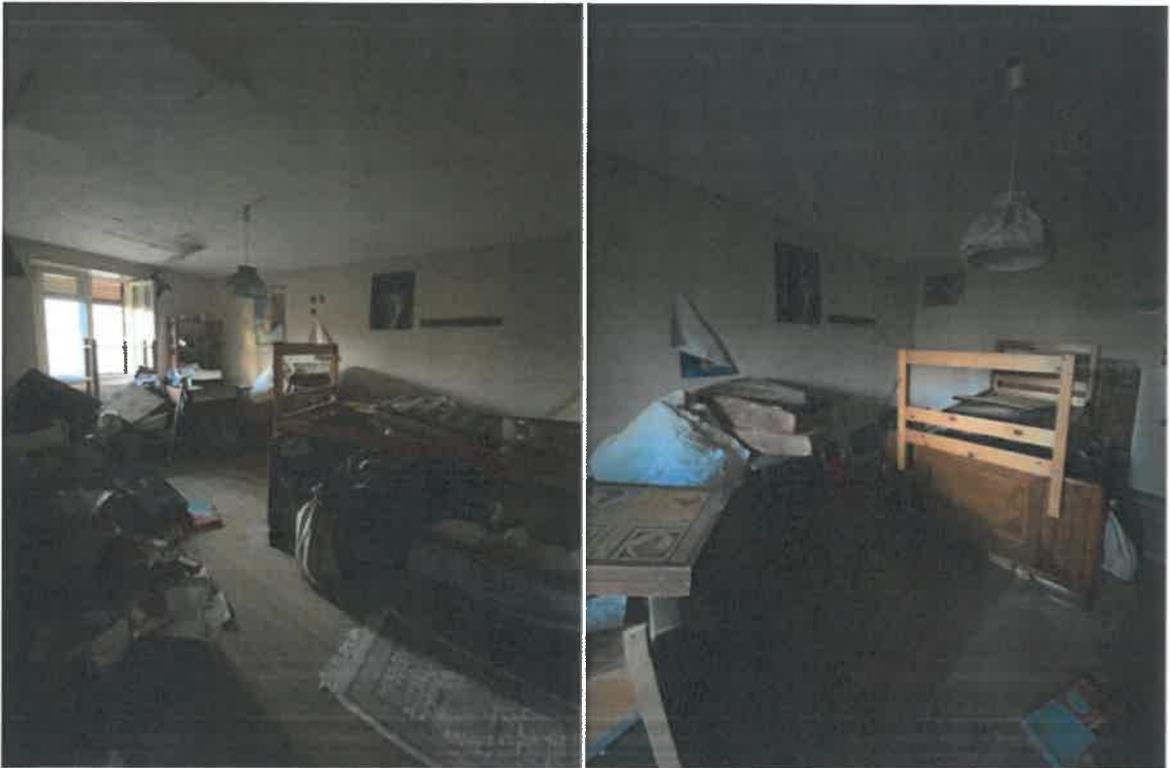
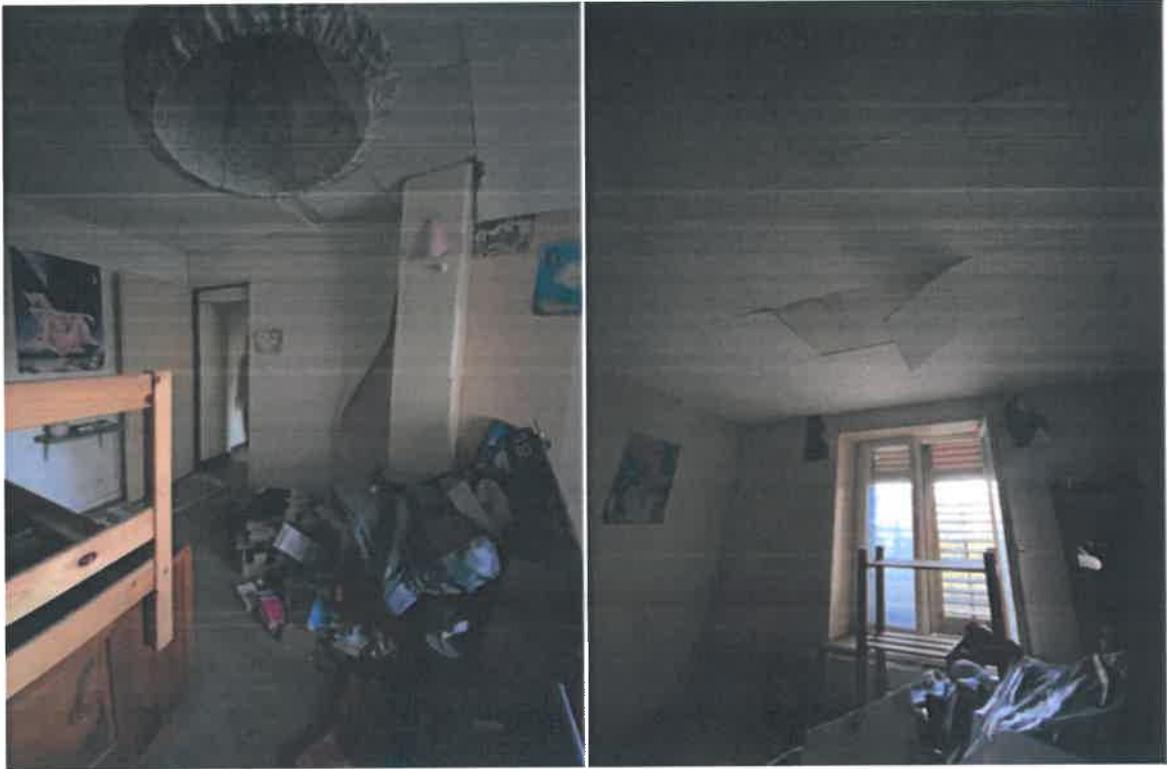
Chambre 3 :

Le sol est recouvert d'un parquet sale.

Les murs sont recouverts d'une tapisserie vétuste. La tapisserie se décolle.

Le plafond est recouvert de plaques de polystyrène en mauvais état. Elles se décollent en plusieurs endroits.

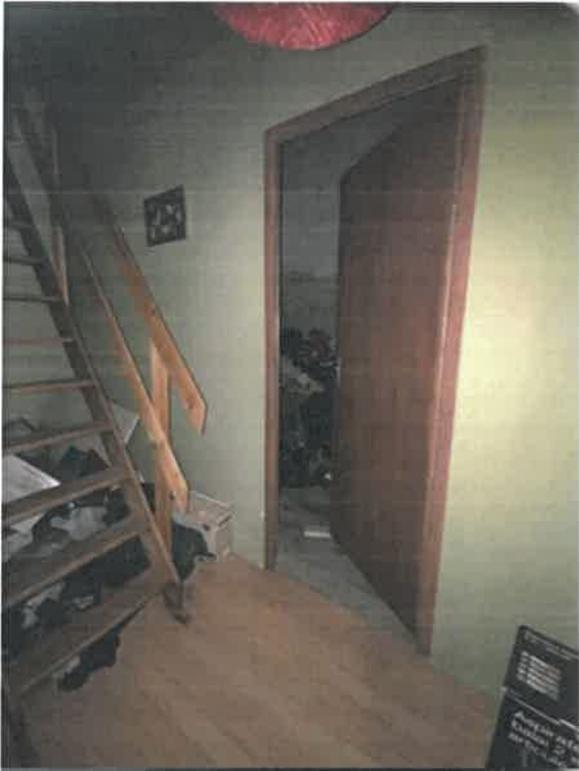
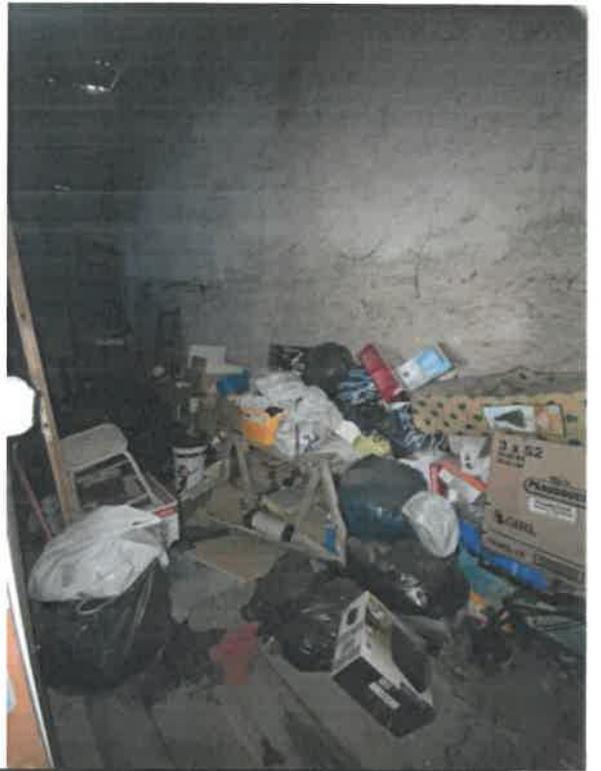
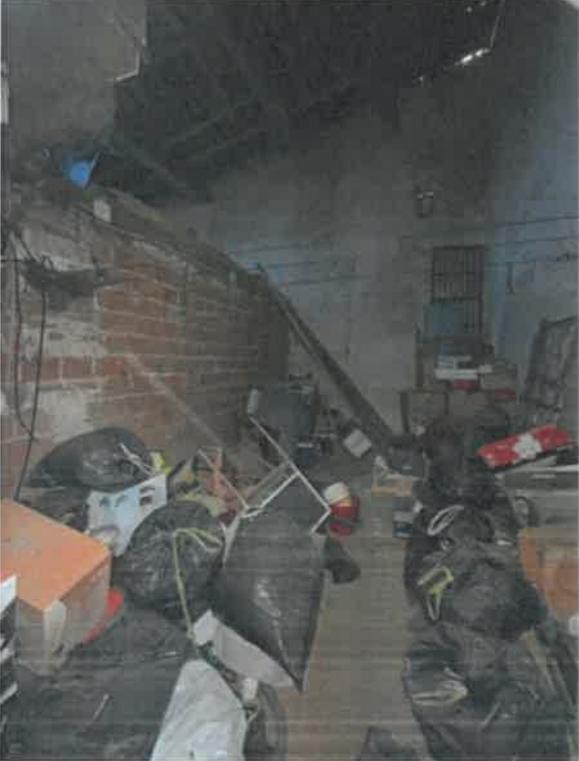
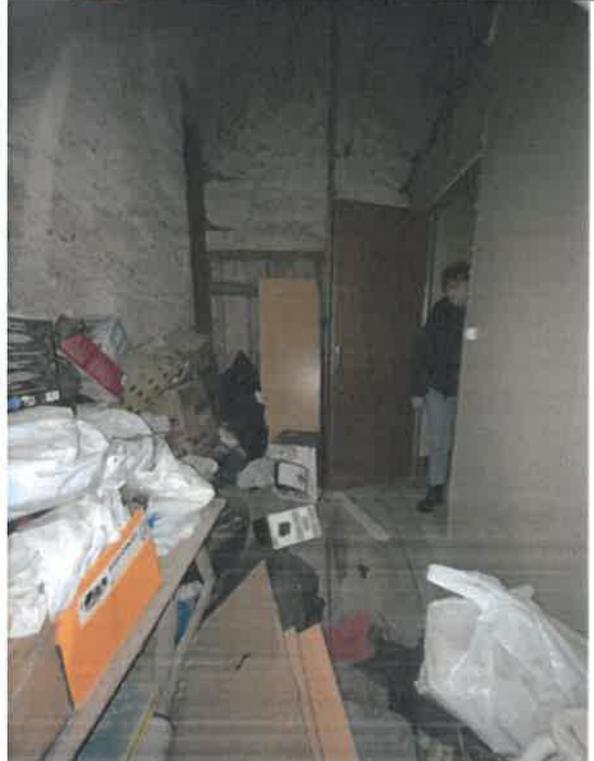
Grenier

Le sol est recouvert d'un parquet ancien.

La toiture est apparente avec la charpente, et des vieilles pannes en bois. Les tuiles, et les chevrons sont apparents.

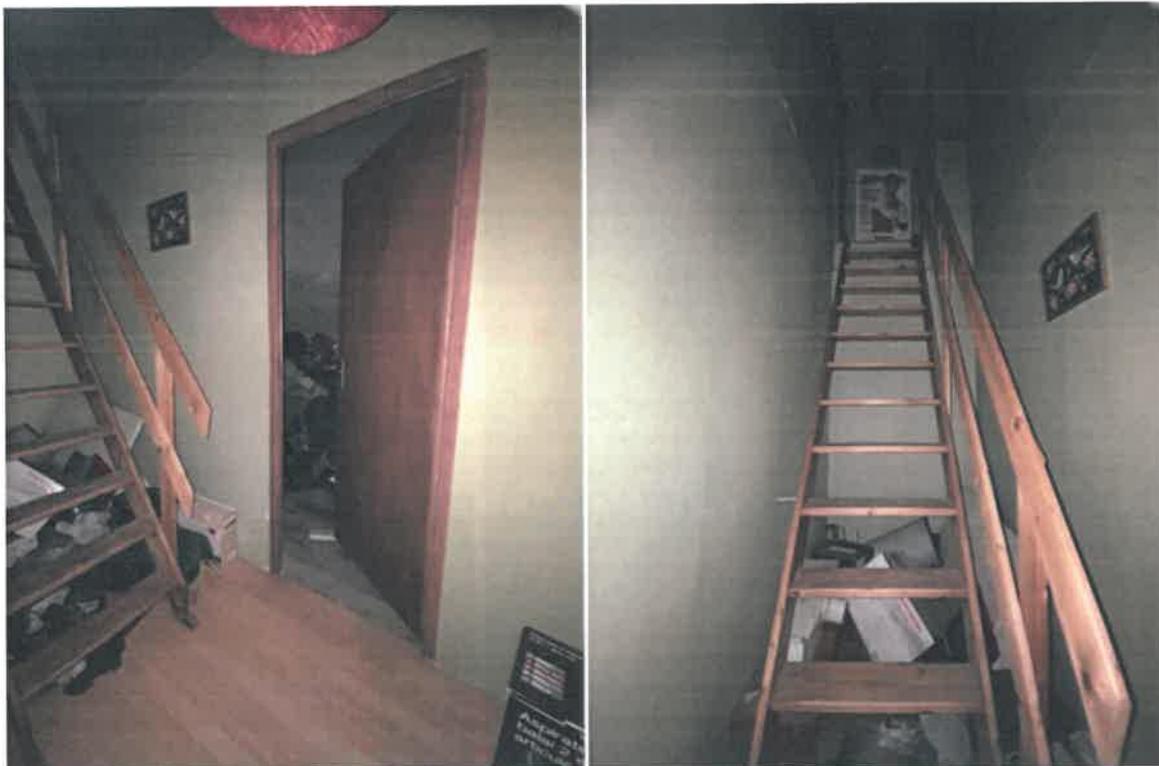
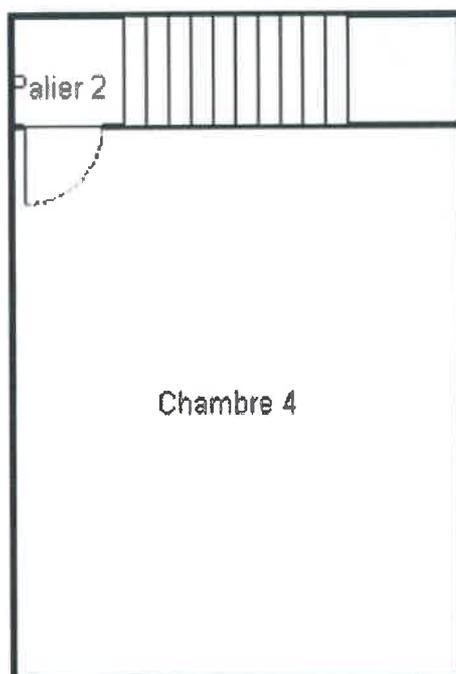
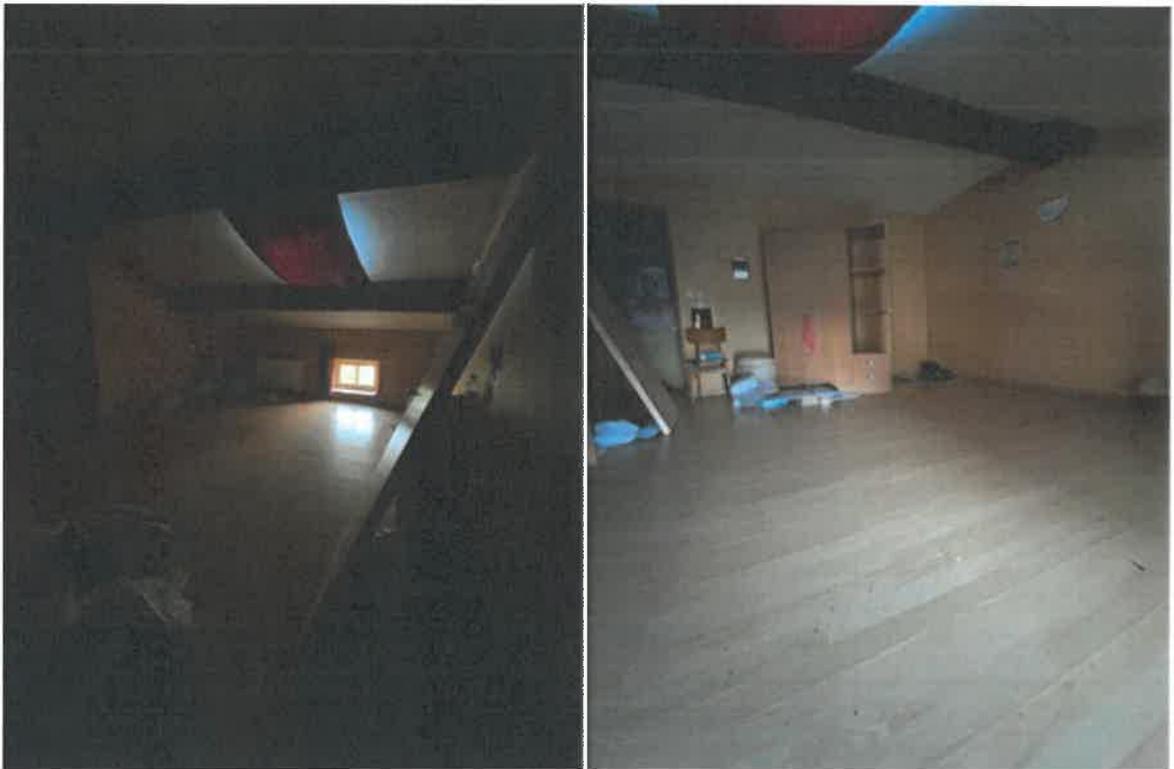
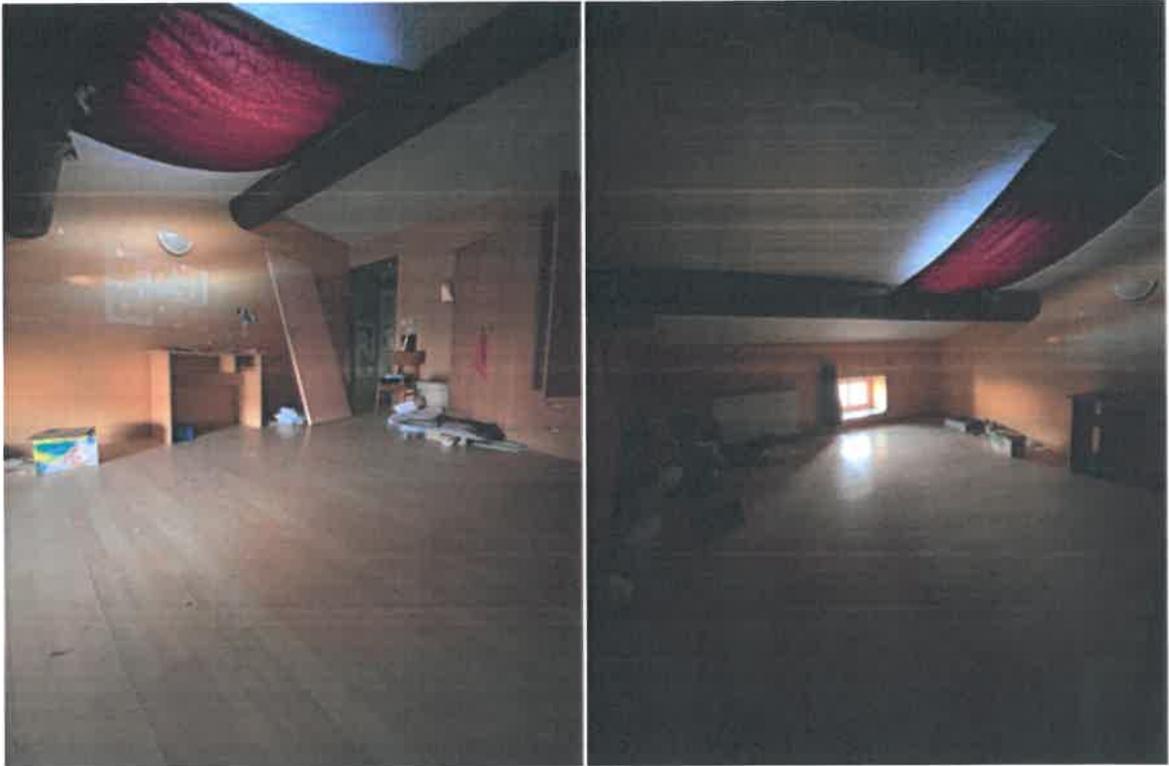
COMBLES

On y accède par un escalier avec marches, et contremarches. L'escalier est très escarpé.

Elle est desservie par une porte en bois isoplane avec clenche, et plaques de propreté en aluminium.
La porte est déposée.

Le sol est recouvert d'un parquet vétuste.

Les murs sont recouverts de tapisserie vétuste. La tapisserie se décolle.
