PROCÈS VERBAL DE CONSTAT ET DE DESCRIPTION

L'AN DEUX MILLE VINGT-DEUX, LE QUATRE NOVEMBRE

Certifie m'être transporté ce jour à **TOURCOING (59200) 44 rue d'Ostende**, à l'effet de procéder à la description de l'immeuble qui s'y dresse et figurant au cadastre Section DI n°182

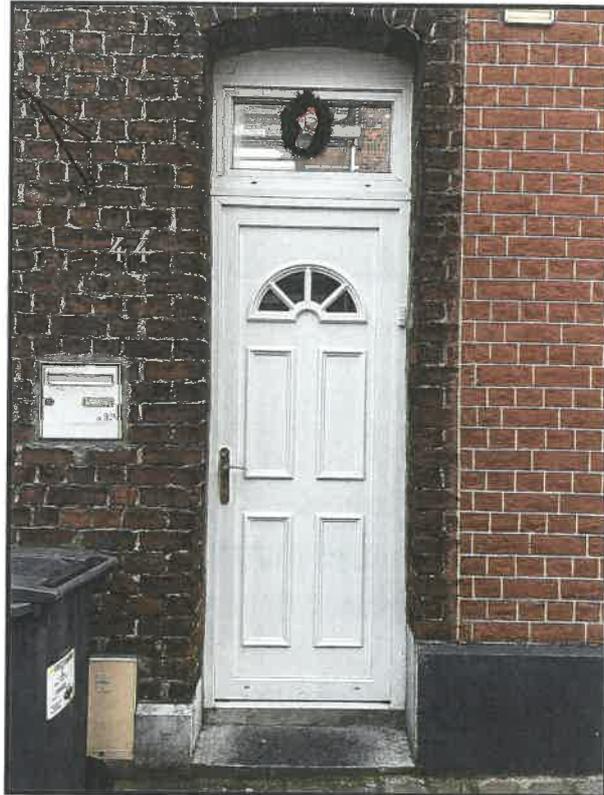
Façade sur rue

Le bien comprend un rez-de-chaussée, un étage et une partie combles aménagée, est bâti sur briques avec joints ciment en mauvais état, un chéneau bois au deuxième étage en mauvais état et une toiture sur tuiles d'argile mécaniques avec une fenêtre de toit de type velux.

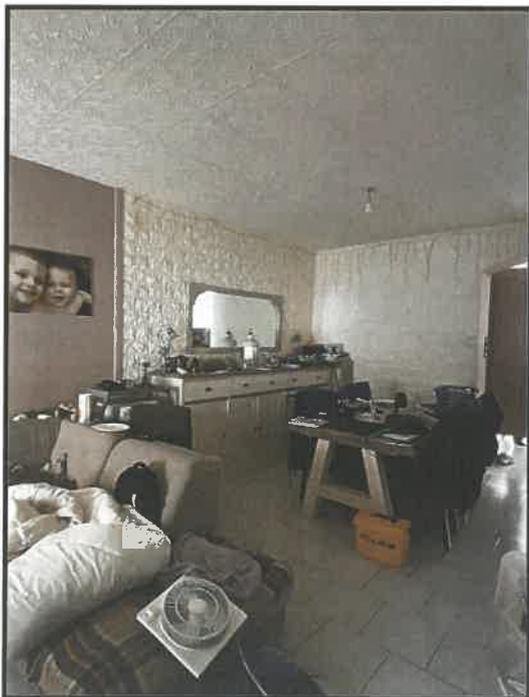
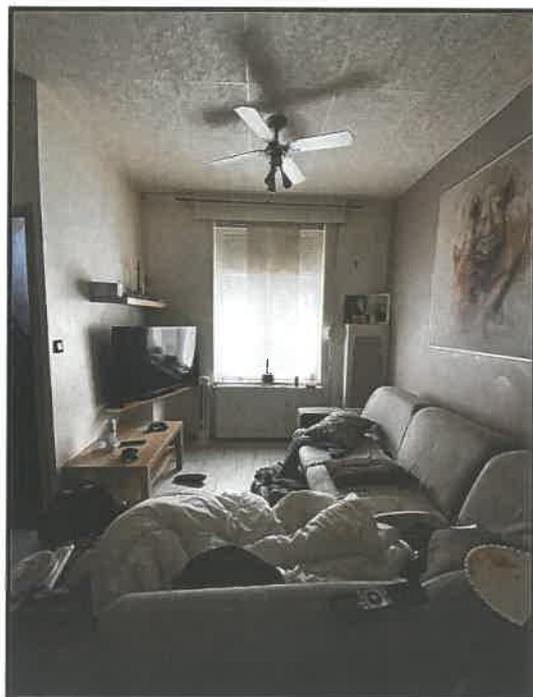
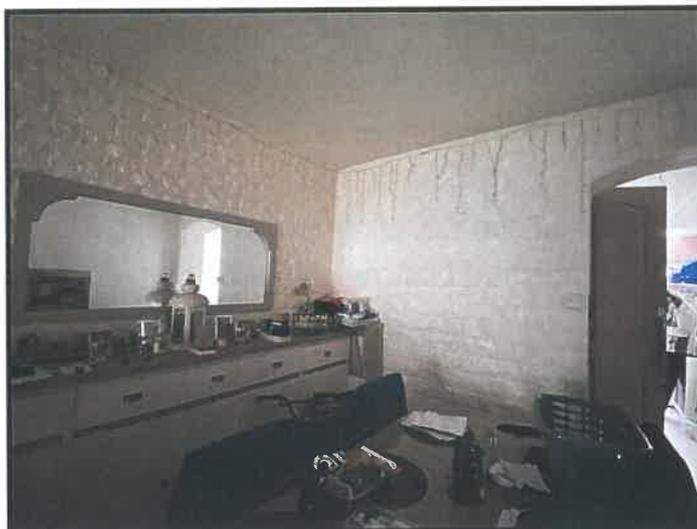
Pièce à vivre

Un châssis de fenêtre pvc deux ouvrants avec double vitrage équipé d'un persienne à sangle hors d'état d'usage.

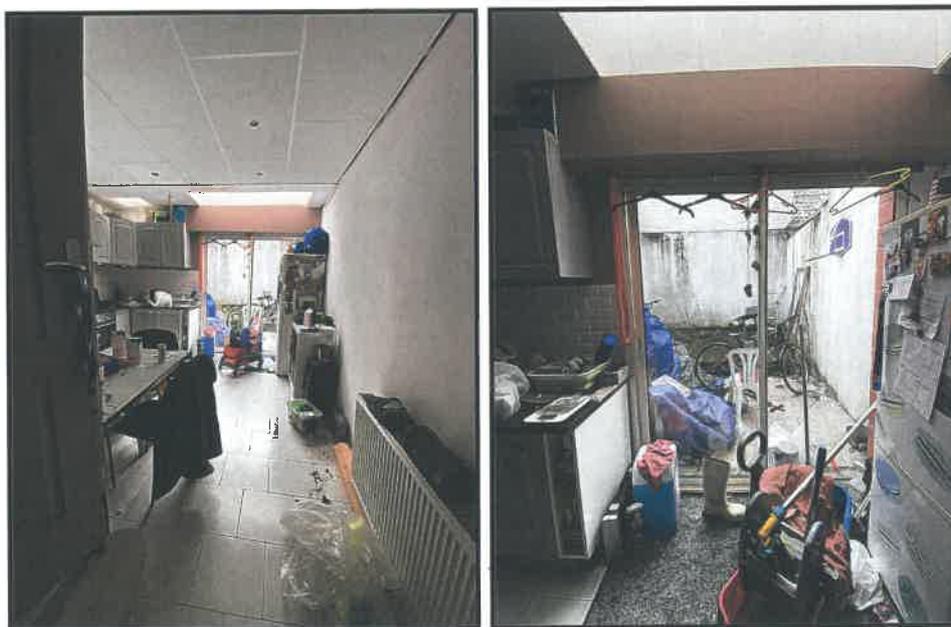
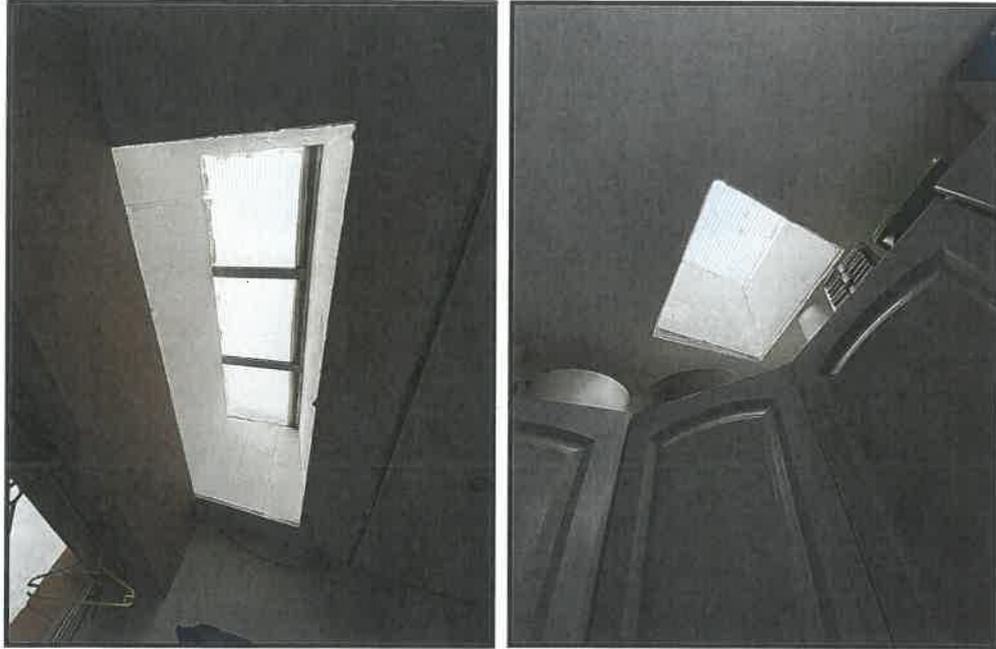
Cuisine

Équipement électrique en mauvais état composé d'interrupteurs et de prises électriques.

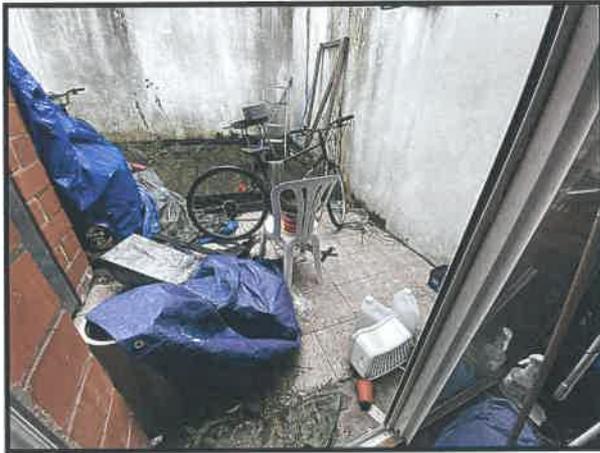
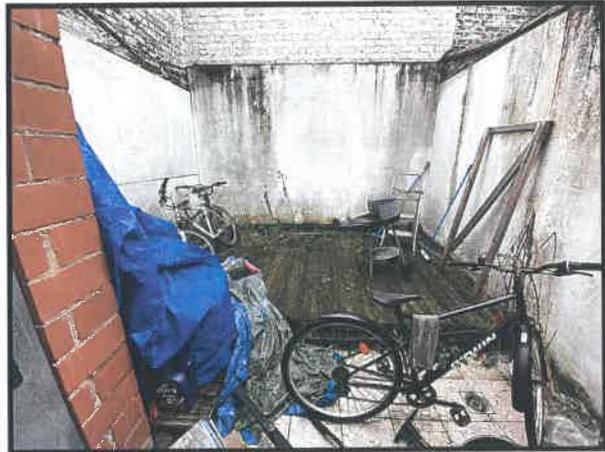
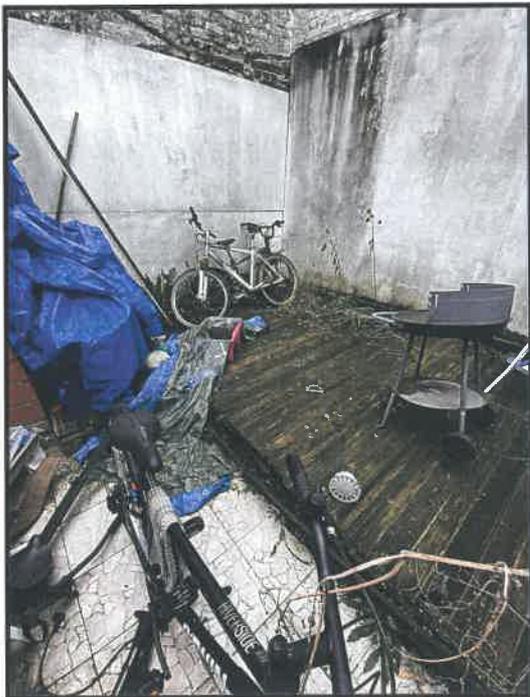
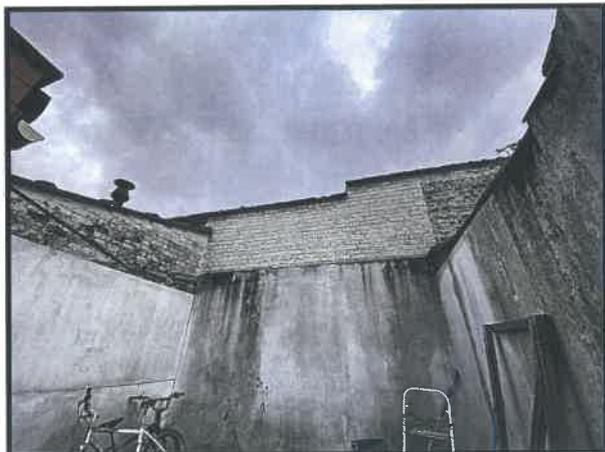
EXTERIEUR

Les baies coulissantes précédemment citées donnent accès à une cour intérieure sur dalles en première partie, lamelles en bois composite en deuxième partie, le tout rongé, vermoulu, à l'abandon.

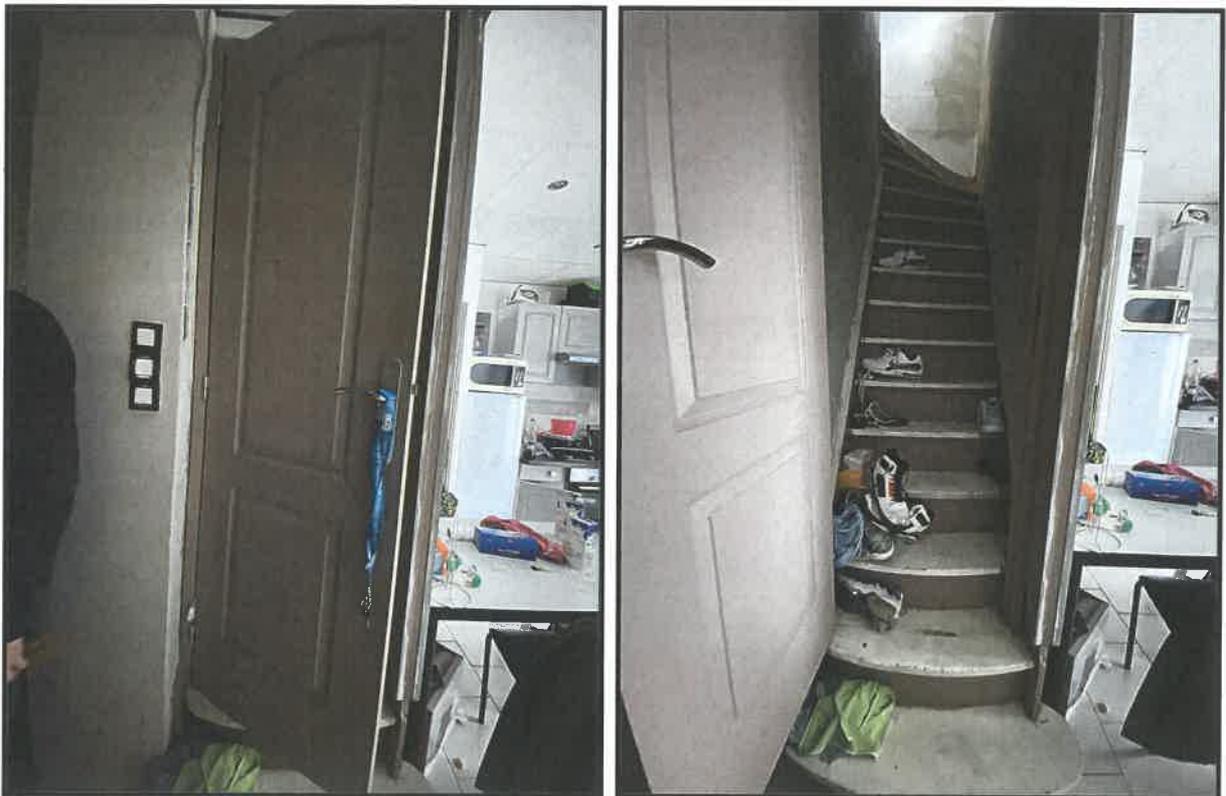
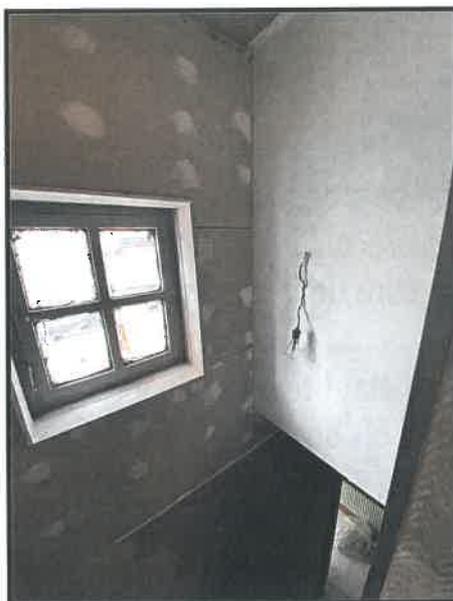
Premier étage

Présence d'un escalier en bois recouvert de peinture en mauvais état...

Un ancien châssis de fenêtre en bois et vitrage simple en mauvais état, collé par la peinture.

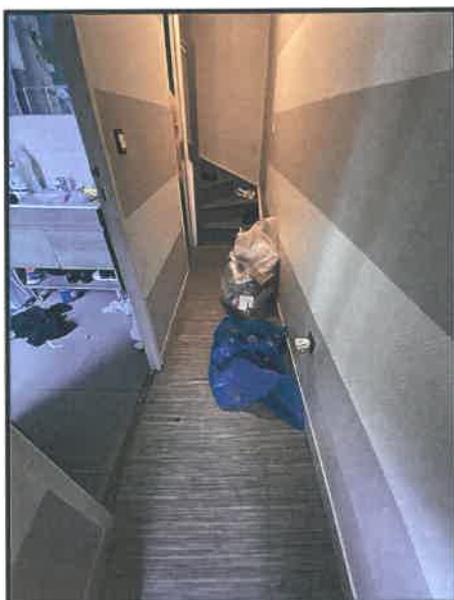
Palier

- ↳ Sol revêtement souple ; plinthes en bois.
- ↳ Murs recouverts de fibre de verre peinte.
- ↳ Plafond peint.
- ↳ Le tout en mauvais état.

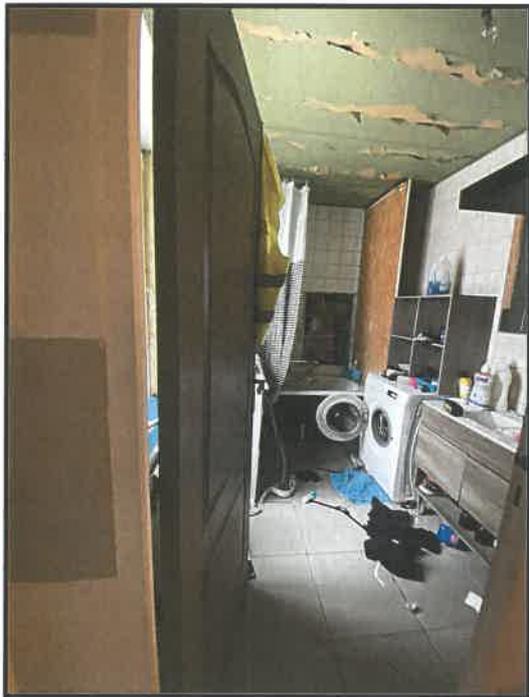
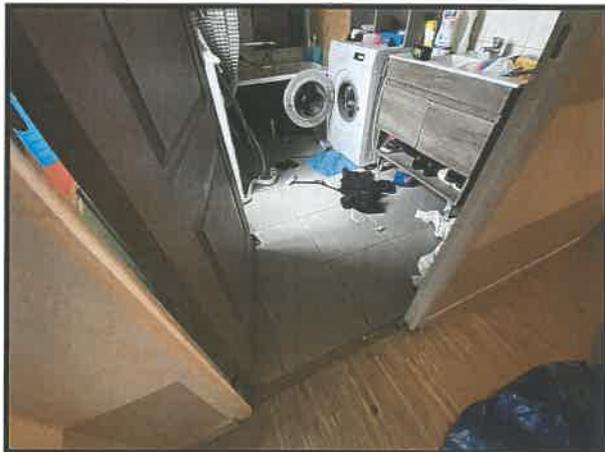
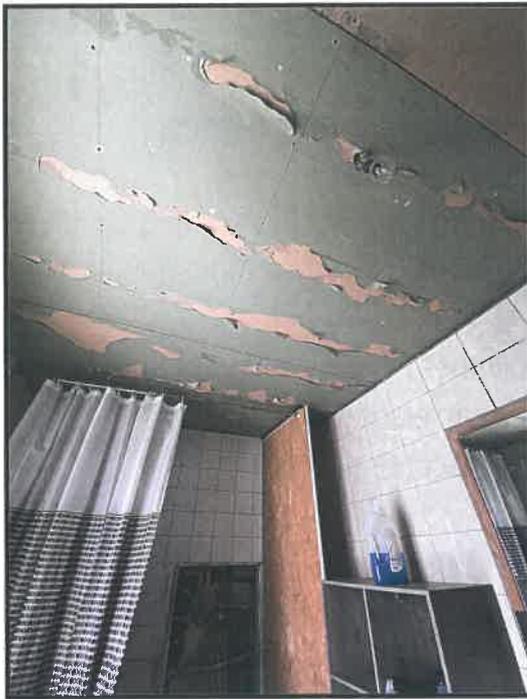
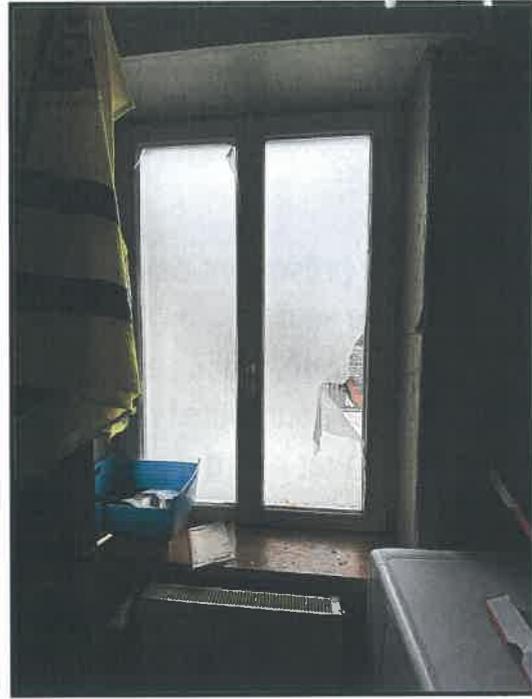
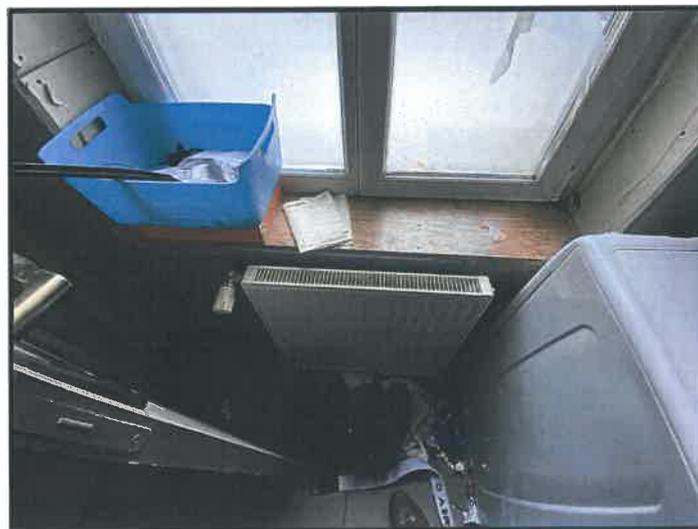
Salle d'eau

- ↪ Sol carrelé présentant de nombreux accidents.
- ↪ Absence de seuil.
- ↪ Carrelage éclaté, étoilé ; absence de plinthes.
- ↪ Murs carrelés sur toute la hauteur avec carrelages dépareillés.
- ↪ Plafond à l'état brut dont la couche sur placo se décolle.

Interrupteur et prises électriques, le tout en mauvais état.

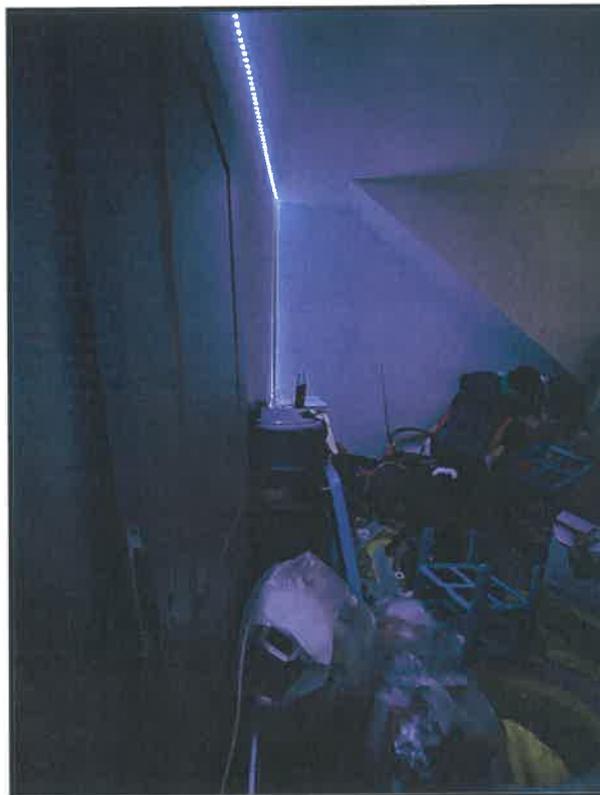
Chambre sur arrière

Cette pièce est éclairée par un châssis de fenêtre pvc deux ouvrants avec double vitrage, avec système oscillo-battant et persienne à sangle hors d'état d'usage.
