PROCES VERBAL DE CONSTAT

Laquelle me requiert ce jour afin de dresser un procès-verbal descriptif de l'immeuble situé sur la commune de PORCHEUX 60390, 17 rue Saint Nicolas figurant au cadastre sous les :

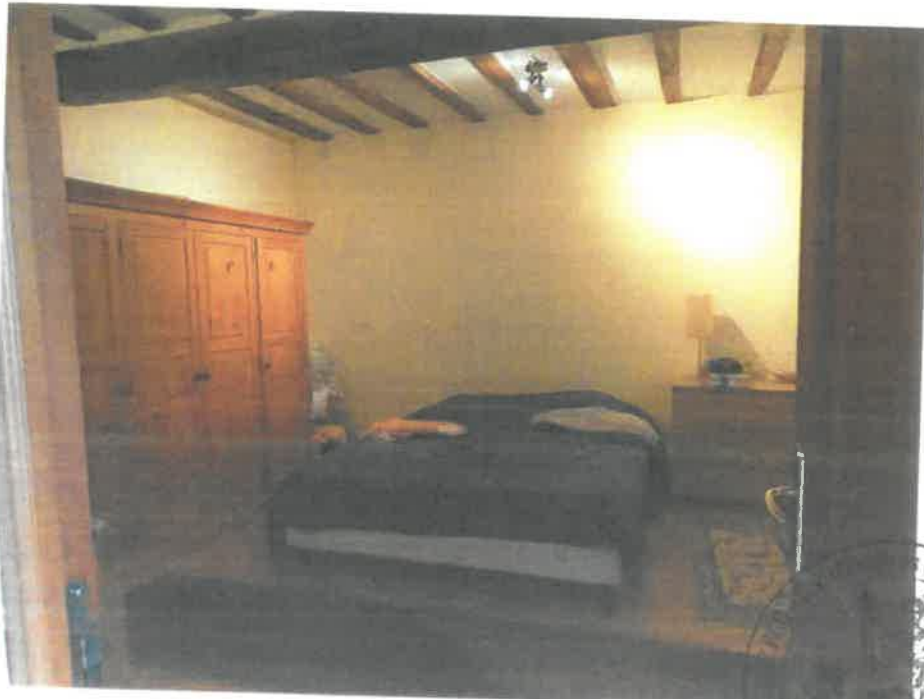
CHAMBRE

Sol : tomettes anciennes restaurées.

Murs : peinture.

Plafond : poutres et peinture.

Chauffage : un convecteur électrique.

Eclairage : une fenêtre deux battants PVC, carreau double vitrage, poignée métallique. Une seconde fenêtre en tout point identique. A l'extérieur, volets bois.

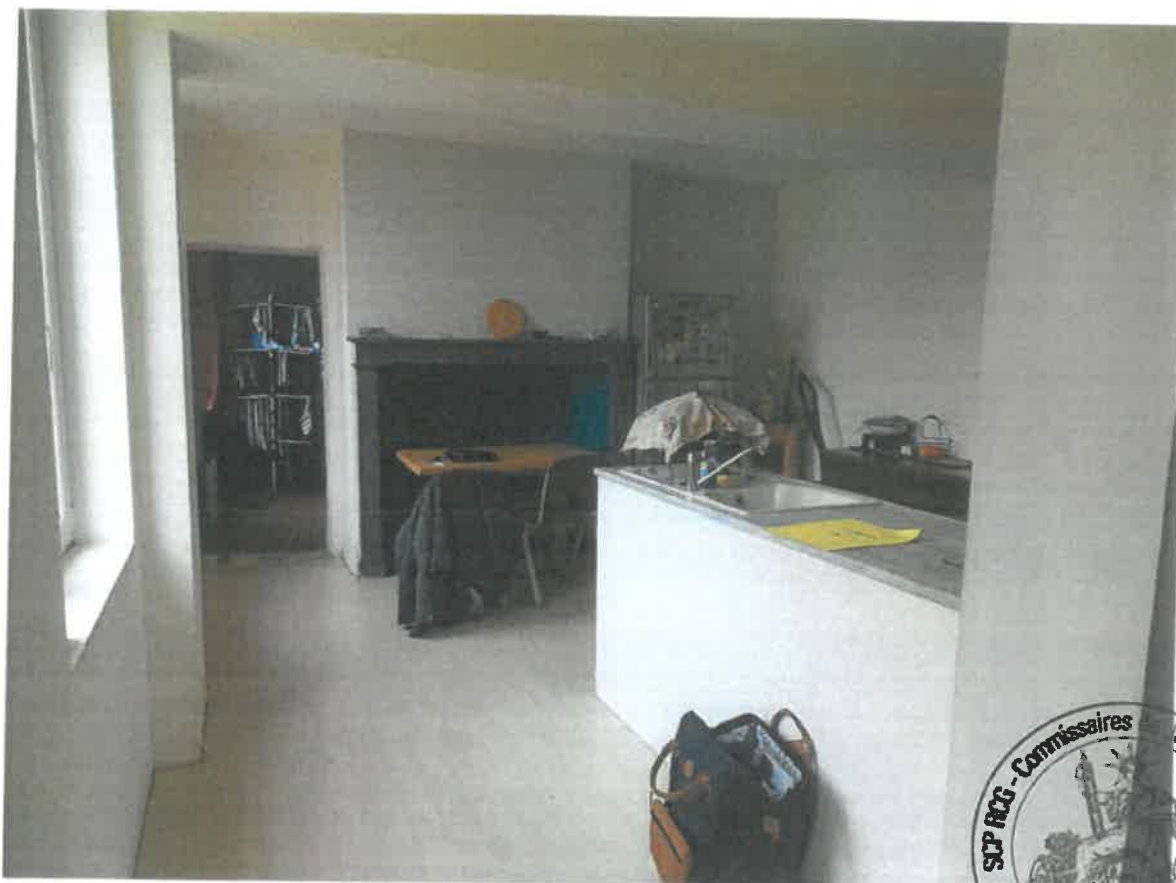
CUISINE

Equipements : un plan sur lequel se trouve un évier un bac acrylique avec mitigeur eau chaude/eau froide, plan sur le retour posé sur des carreaux de plâtre.
Une cheminée à foyer ouvert, entourage de briques peintes, une plaque en fonte.

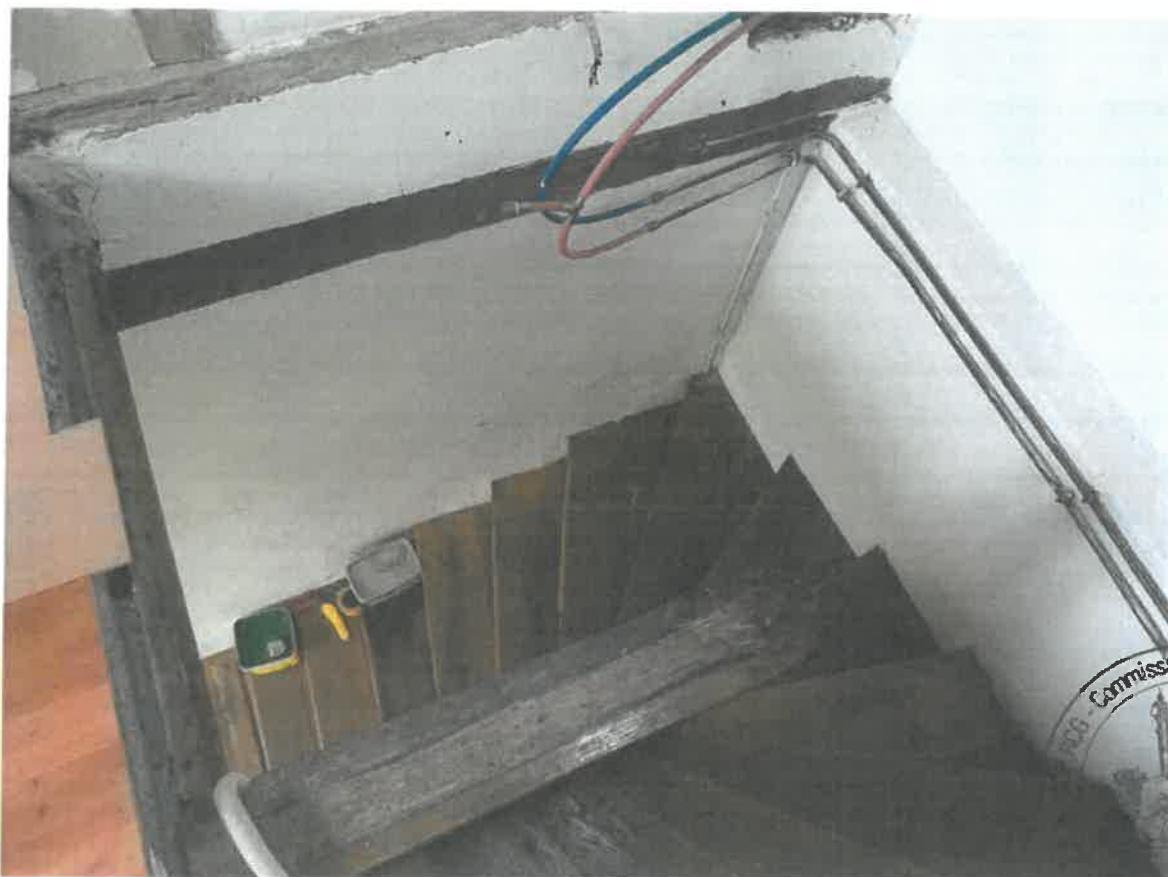
ETAGE

Un escalier en bois.

Murs : peinture, présence d'une rambarde métallique.

L'ensemble est en cours de restauration.

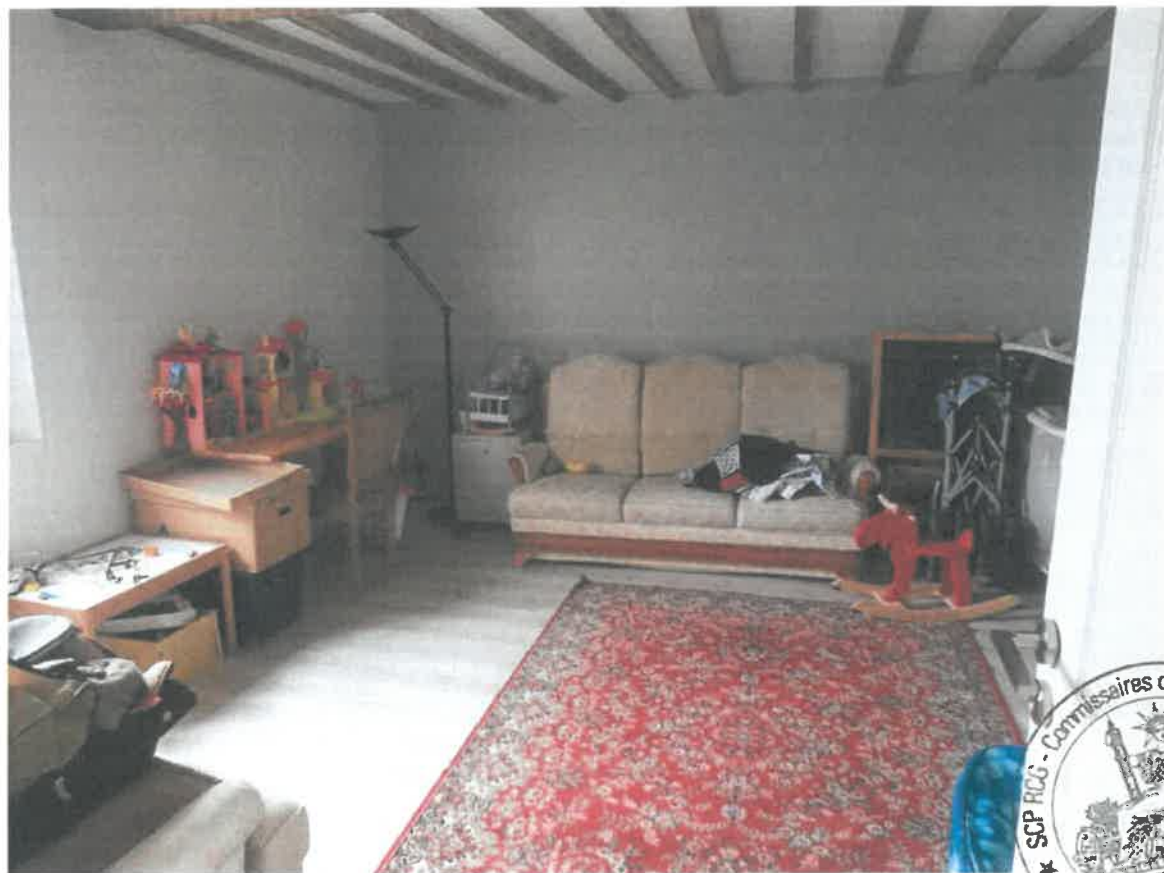
CHAMBRE

Murs : recouverts de peinture pour trois d'entre eux et un pan de mur en colombages.

Plafond : poutres et entre-poutres recouverts de peinture, les poutres sont à l'état brut.

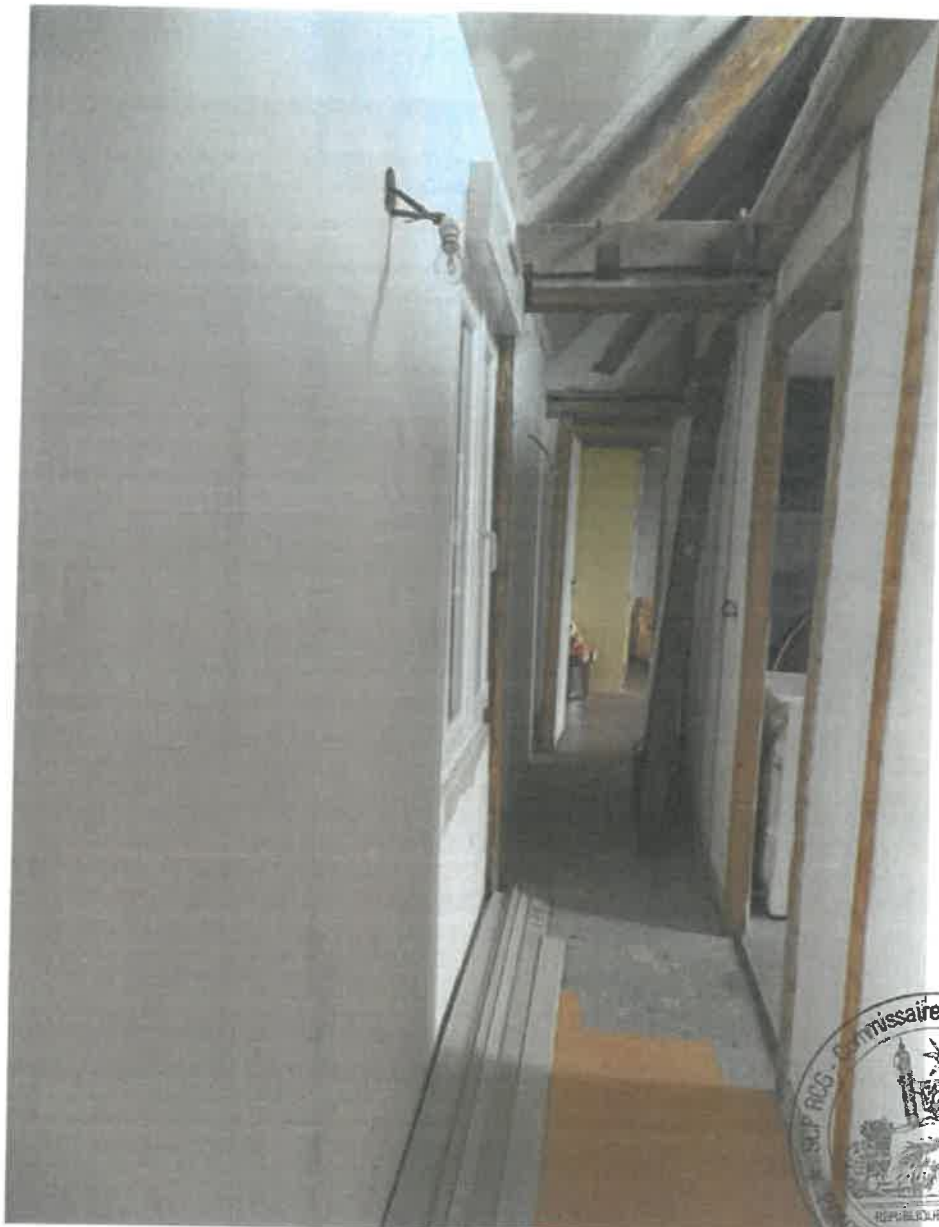
COULOIR DE DEGAGEMENT

Sol : pour partie parquet flottant, pour partie à l'état brut.

Murs : en BA13 recouvert d'enduit en cours de restauration sur la partie gauche et sur la partie droite en cours de restauration avec colombages. L'ensemble est à l'état brut.

Plafond : toit cathédrale , combles à l'état brut.

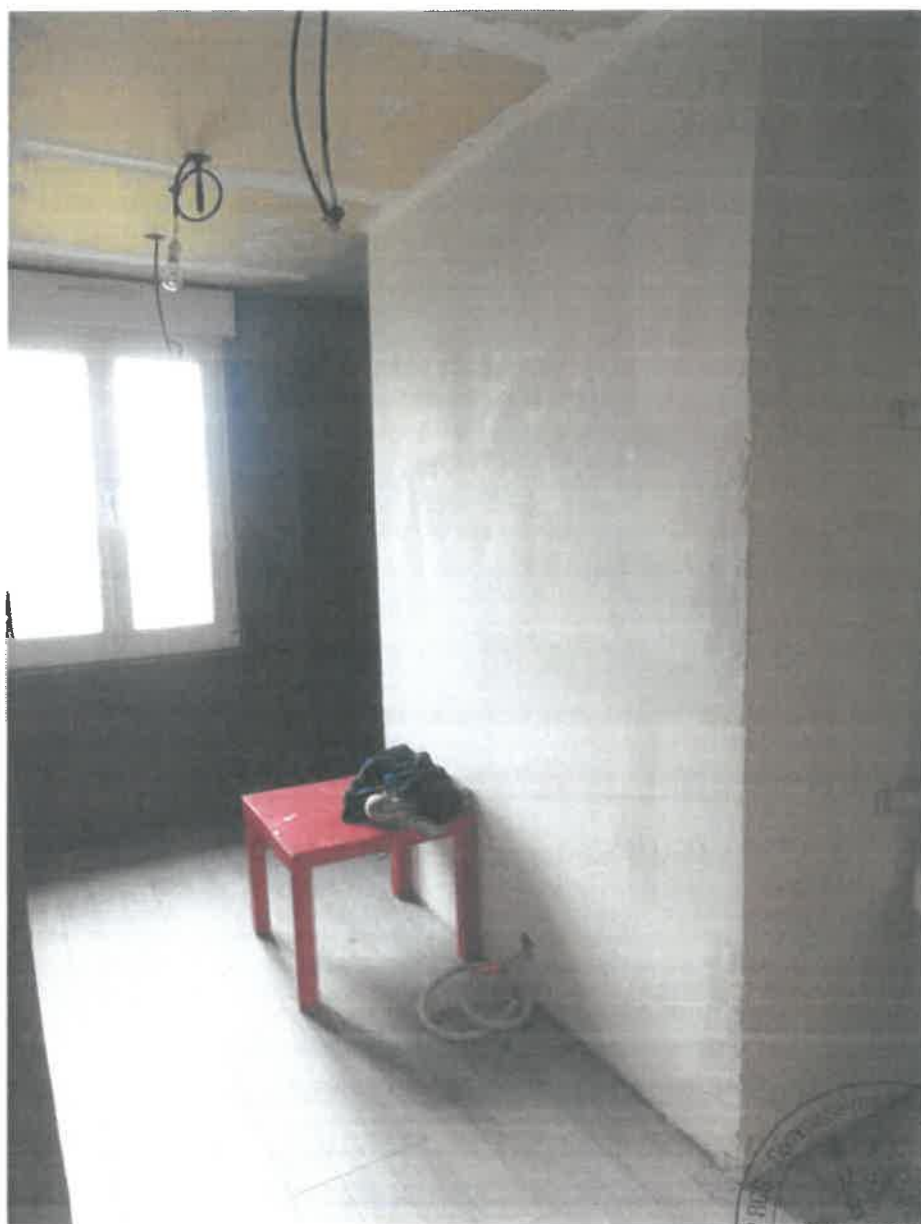
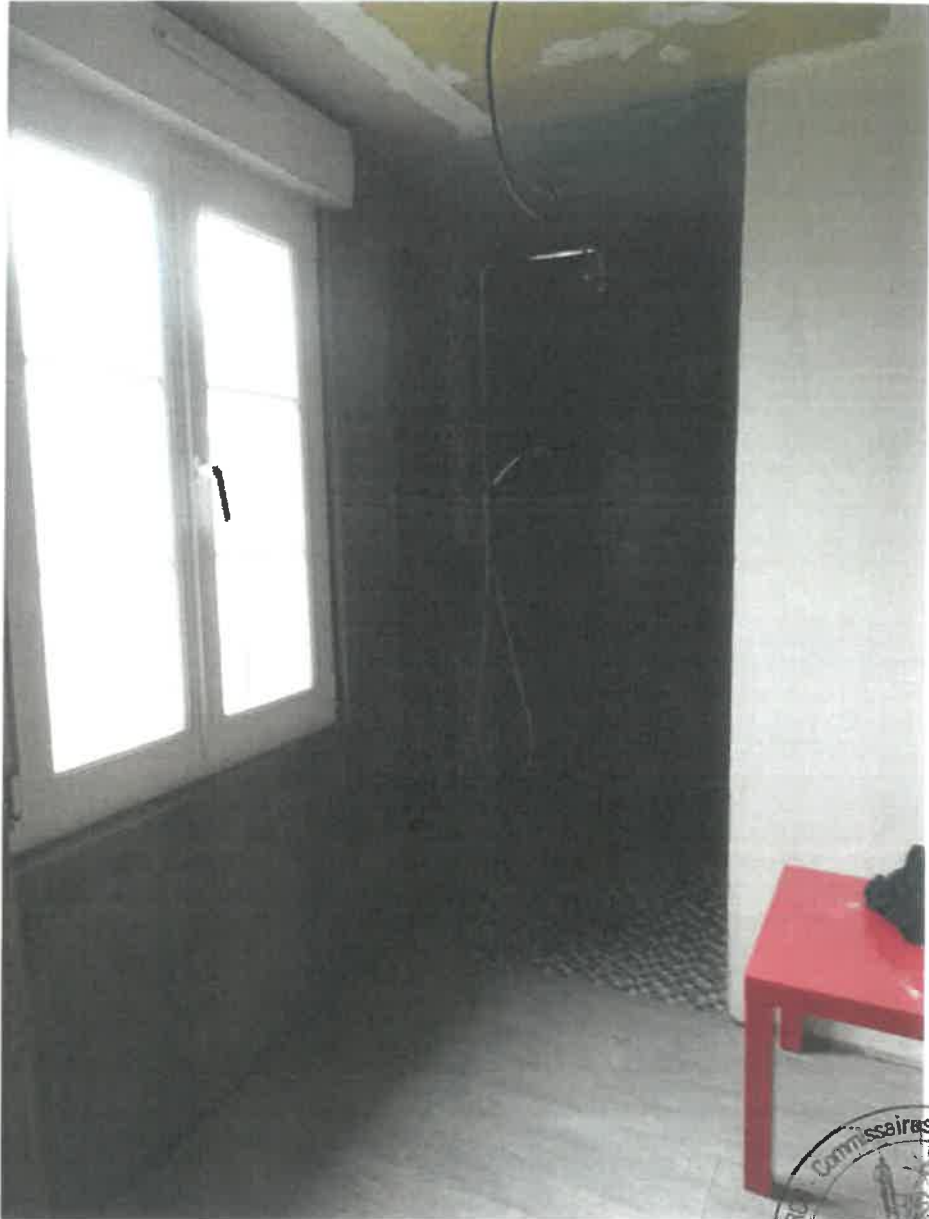
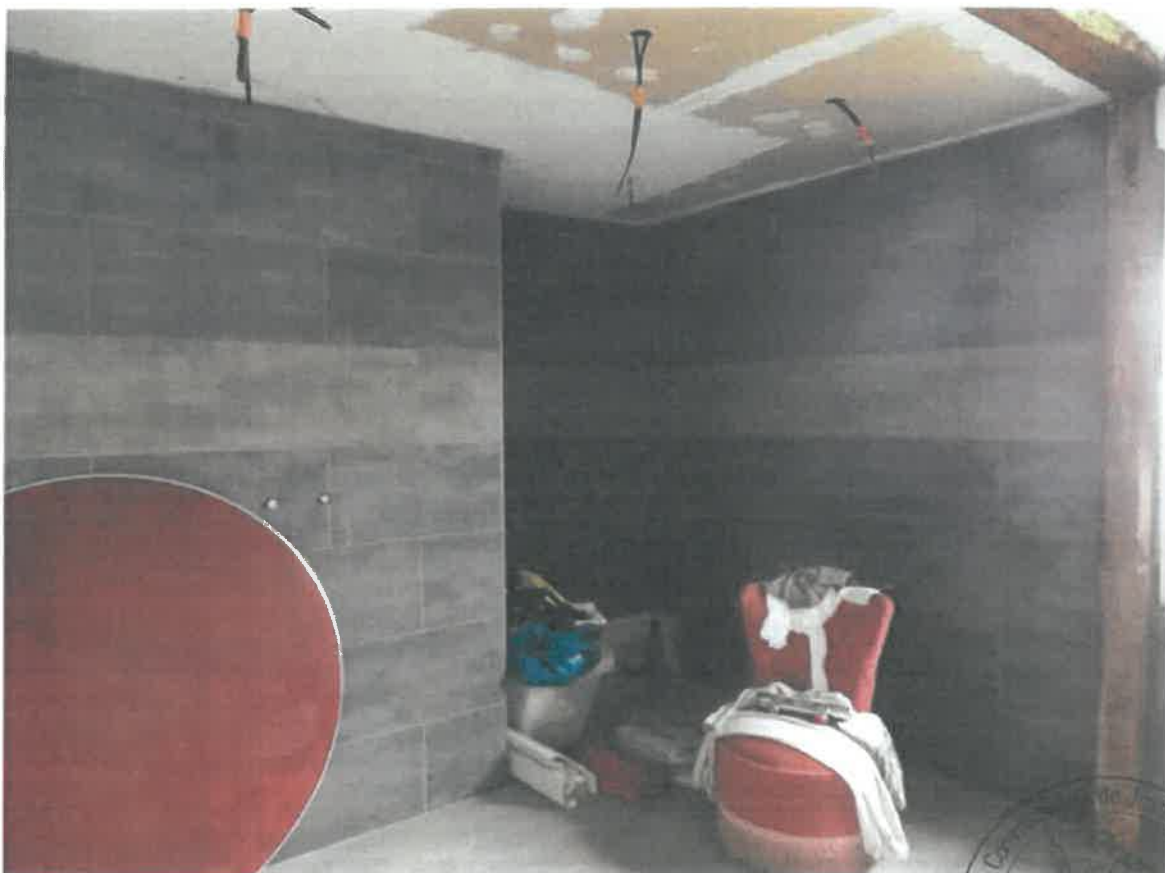
SALLÉ DE BAINS

Murs : pour partie à l'état brut, pour partie faïence.

Plafond : poutres vernies et BA13 à l'état brut.

Installation électrique : en cours de restauration .

Cette salle de bains est en cours de rénovation.

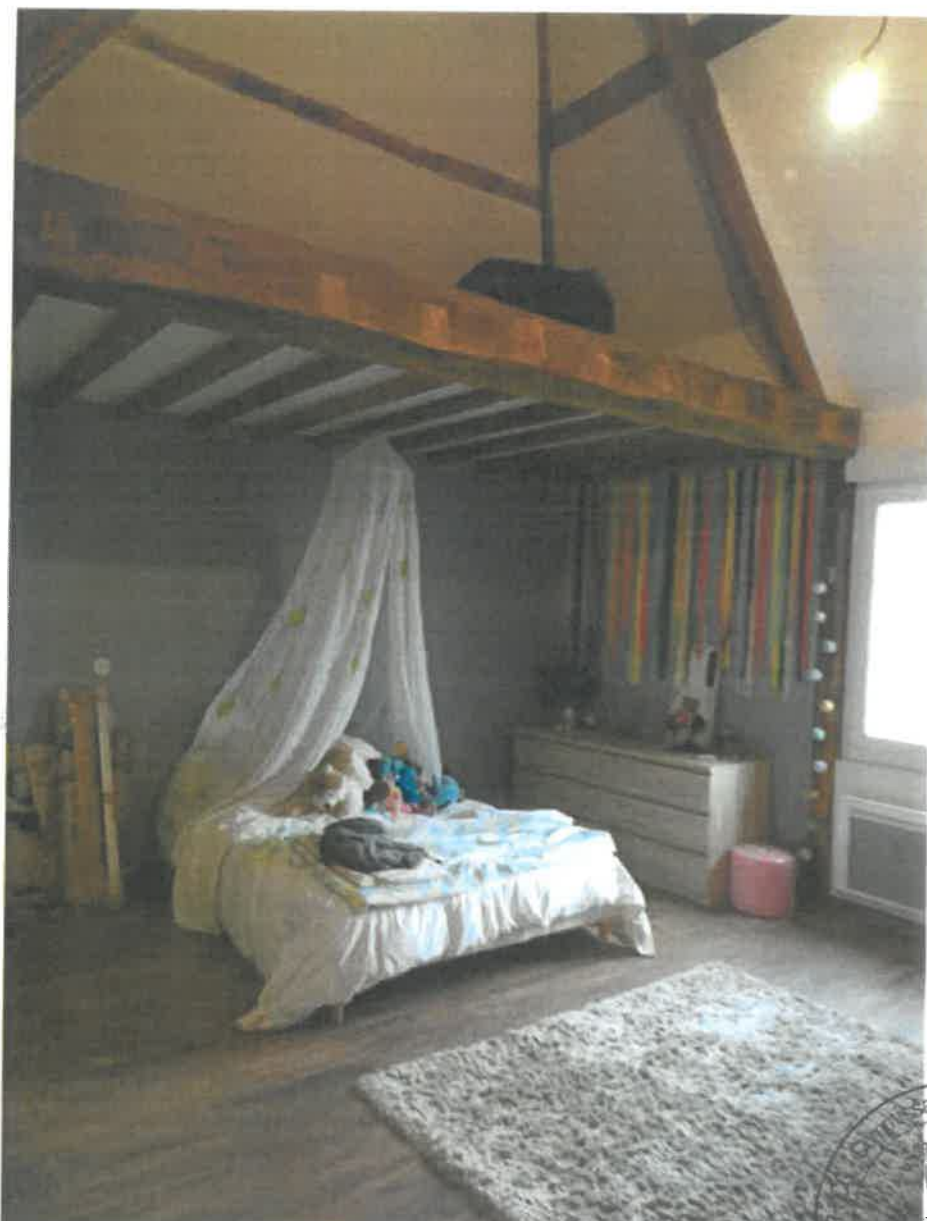
CHAMBRE 2

Murs : pour partie peinture - un pan de mur en colombages .

Plafond : toit cathedrale soupente peinture et poutre, présence d'une mezzanine.

Eclairage : une fenêtre PVC deux battants, carreau double vitrage, donnant sur la partie avant, dépourvue de poignée.

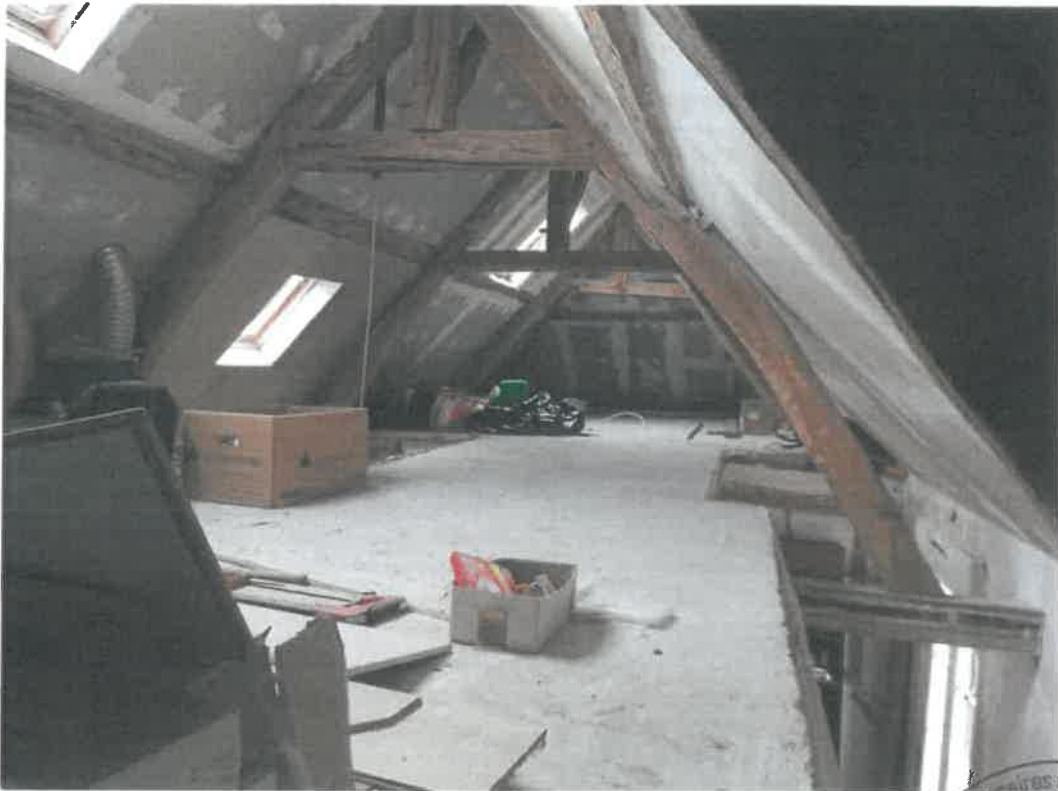
COMBLÉS

L'ensemble est à l'état brut au niveau des soutes avec isolation, présence de plusieurs Velux bois à double vitrage avec une chape béton allégée.

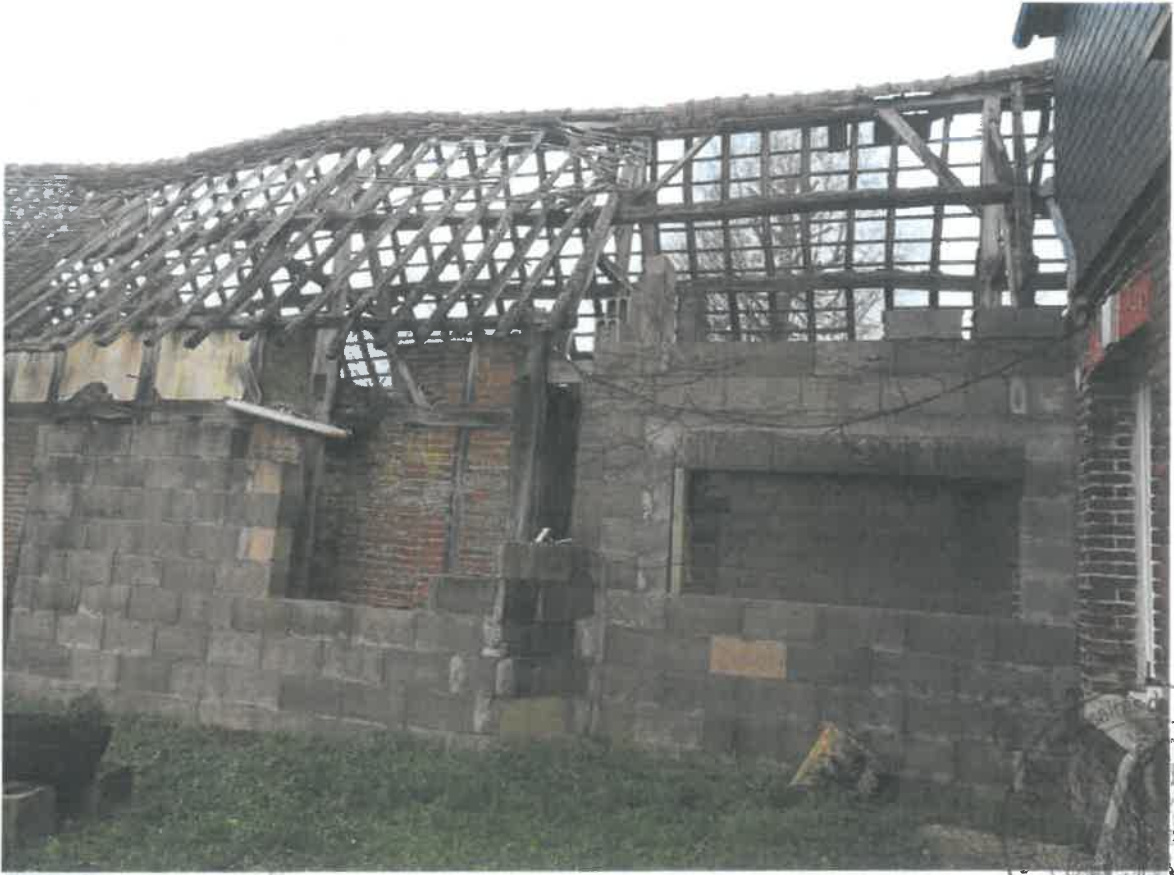
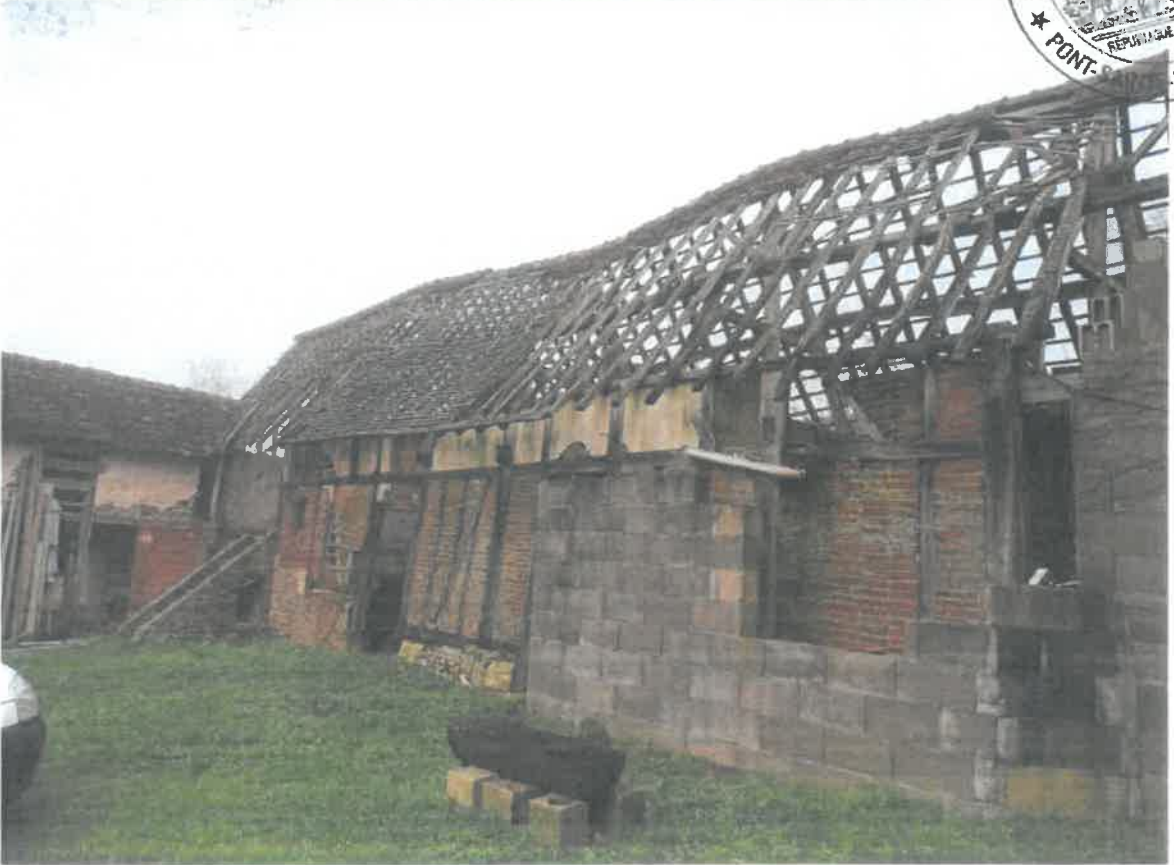
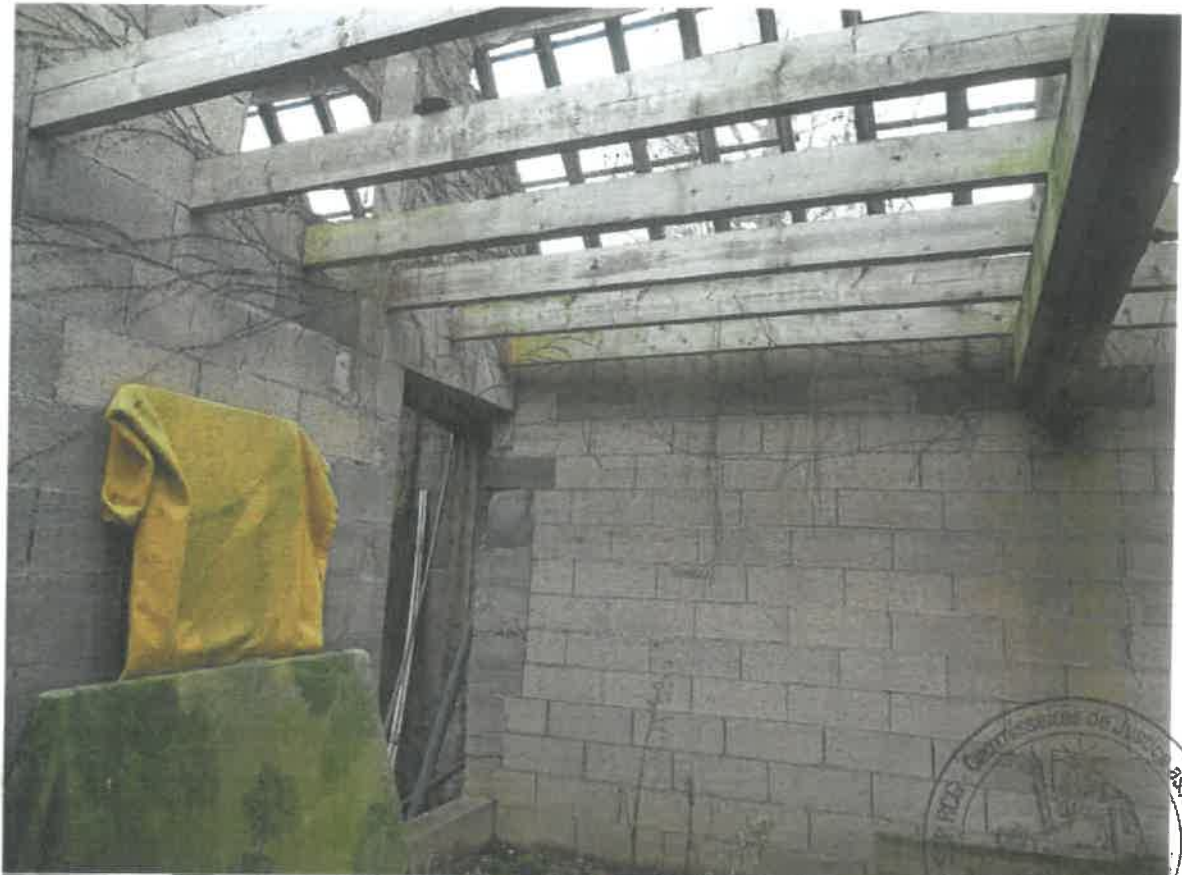
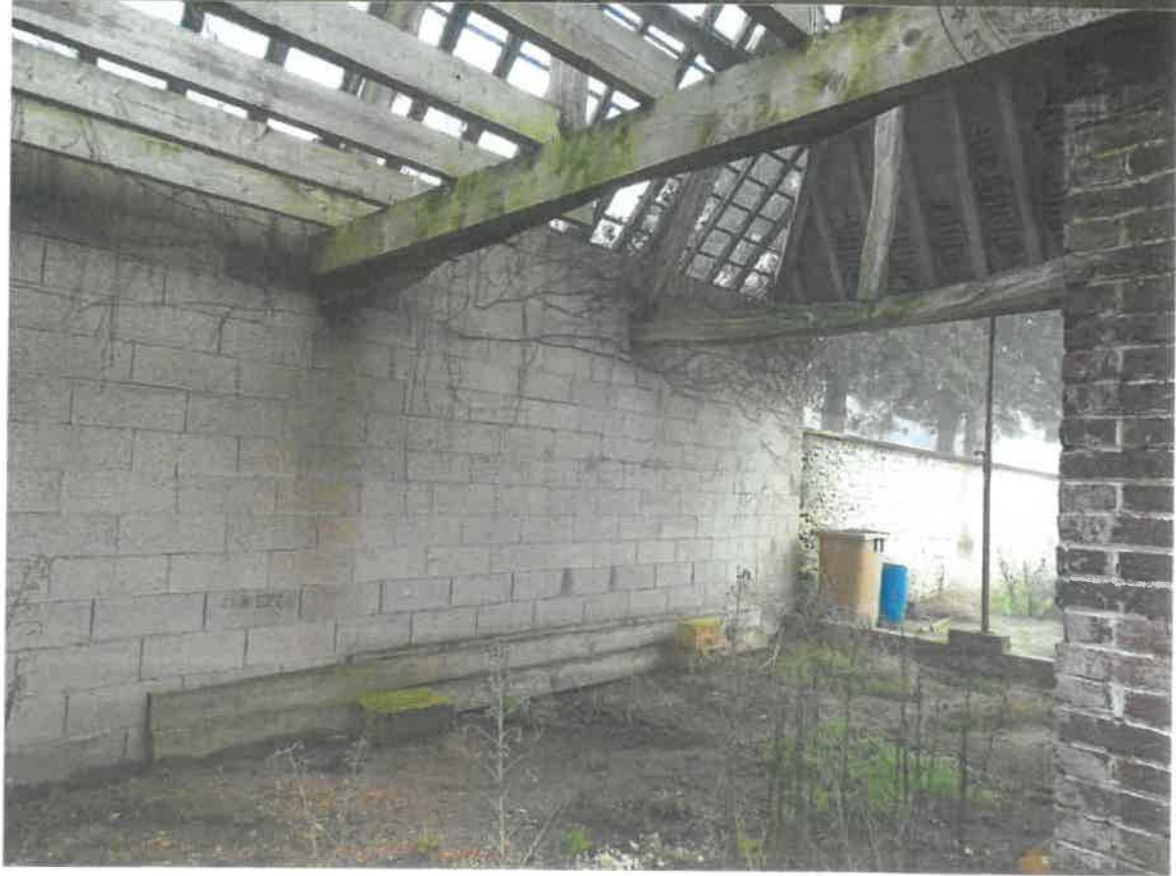
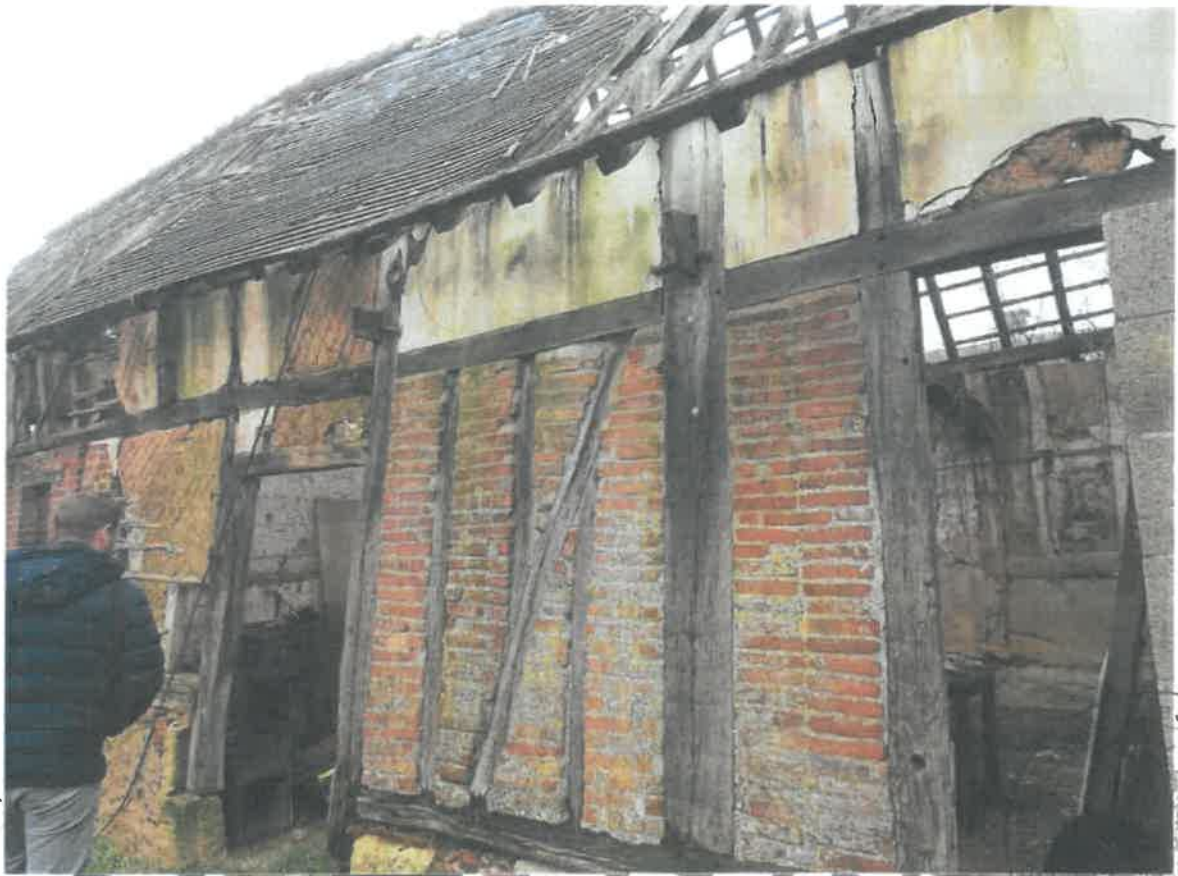
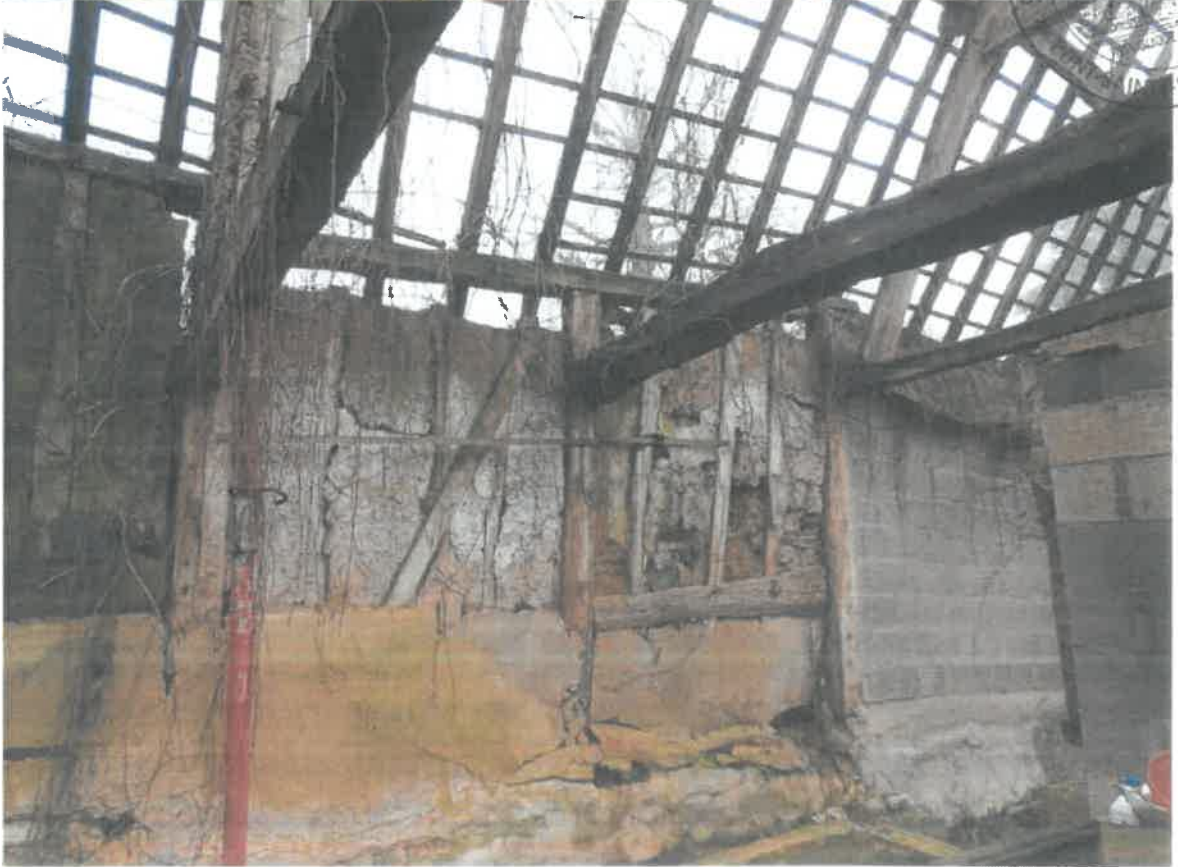
Partie avant :

Sur la partie gauche de la l'habitation se trouve une annexe en très mauvais état.
Un agrandissement est en cours de construction sur cette partie, l'ensemble composé de murs en parpaings , plancher bois et charpente en bois.
La partie située côté rue est en très mauvais état .
