Procès-verbal de
descriptif

17 rue des Pinsons 25750 ARCEY

PROCES-VERBAL DESCRIPTIF

Une maison à usage d'habitation sise à ARCEY (Doubs) 17, rue des Pinsons, cadastré à savoir :

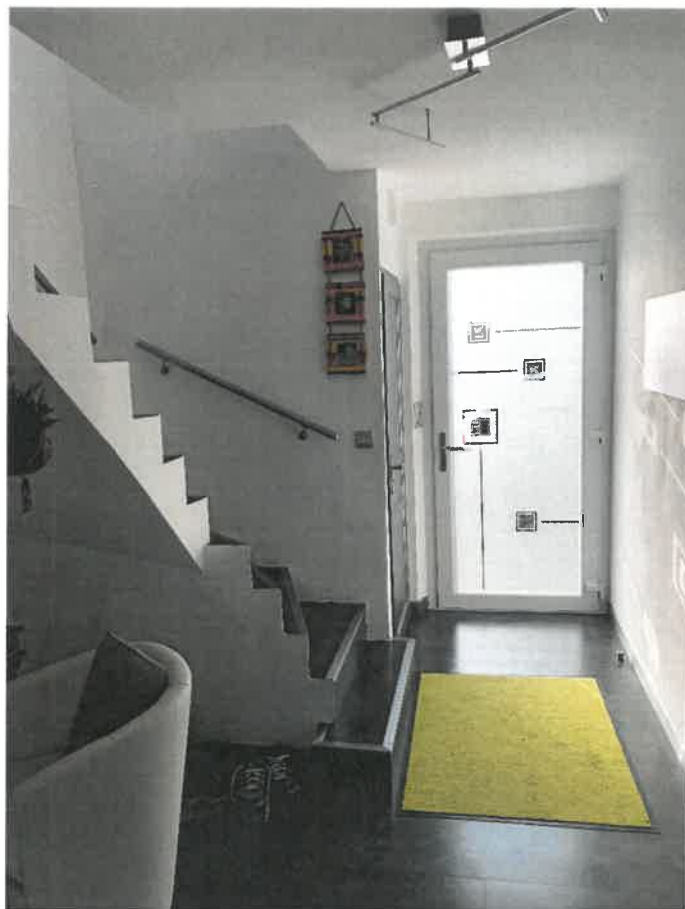
DEGAGEMENT.

Accès par une porte en PVC, munie d'une serrure avec clé en état de fonctionnement.

La sonnette est en état de fonctionnement.

Le sol est recouvert d'un parquet stratifié.

Les plinthes en bois sont recouvertes d'un papier décor.

Les murs sont peints.

Le plafond est peint, il existe un point lumineux.

Je dénombre cinq interrupteurs, trois prises électriques et un tableau électrique.

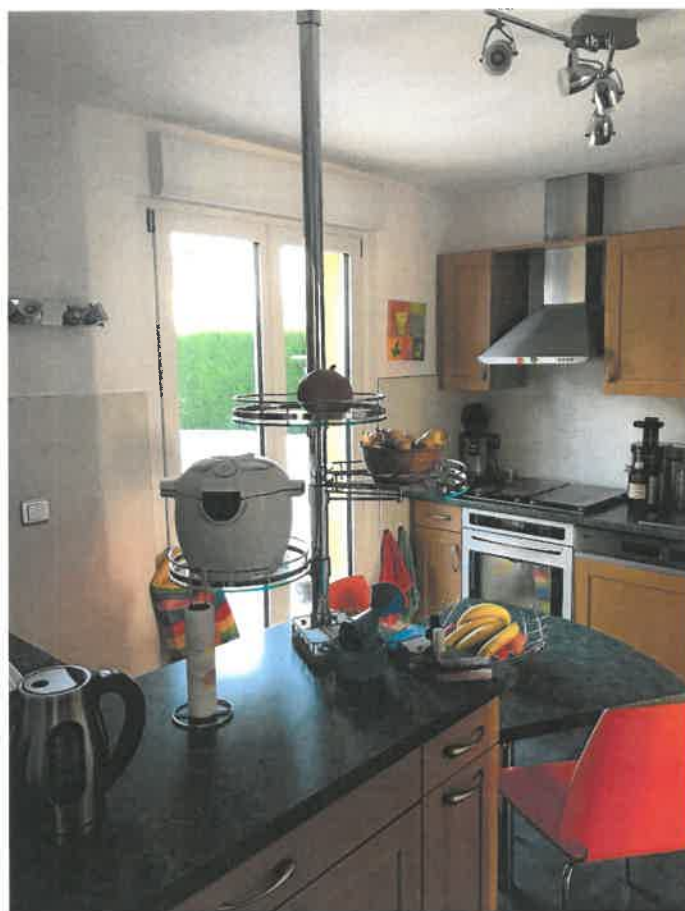
CUISINE.

Deux accès sans portes, l'un par le dégagement et l'autre par le salon-séjour.

Le sol est habillé d'un parquet stratifié.

Les plinthes en bois sont recouvertes d'un papier décor.

Les murs sont pour partie peints et pour partie recouverts de panneaux de résine.

Le plafond est peint. Il existe un point lumineux.

Il existe deux convecteurs électriques, un poêle à bois ADURO

Les deux fenêtres châssis PVC, un vantail, double vitrage sont munies de volets électriques.

La porte fenêtre châssis PVC, deux vantaux, double vitrage est munie d'un volet électrique.

La cuisine équipée est composée d'un évier en inox, d'une hotte aspirante DE DIETRICH, d'un four DE DIETRICH, d'un lave-vaisselle BEKO et de divers éléments de rangement haut et bas.

Je dénombre quatre interrupteurs, un interrupteur pour volet électrique et sept prises électriques.

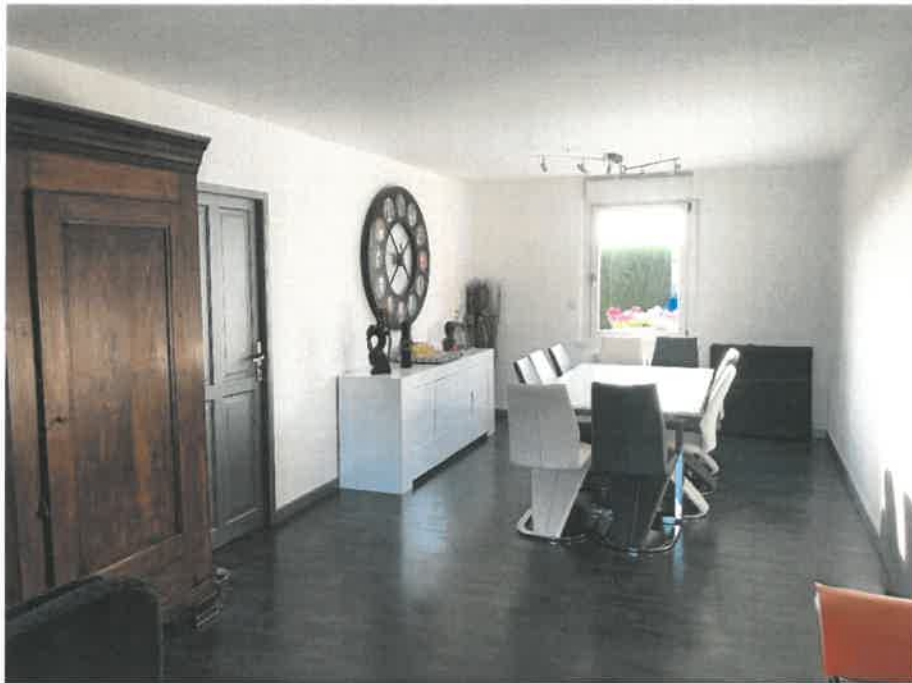
SALLE A MANGER.

Pièce ouverte, absence de porte.

Le sol est habillé d'un parquet stratifié.

Les plinthes en bois sont recouvertes d'un papier décor.

Les murs sont peints.

Le plafond est peint, présence de deux points lumineux.

Il existe deux convecteurs électriques.

Les deux fenêtres châssis PVC, un vantail, double vitrage sont munies de volets électriques.

Je dénombre quatre interrupteurs, deux interrupteurs pour volets électriques et quatre prises électriques.

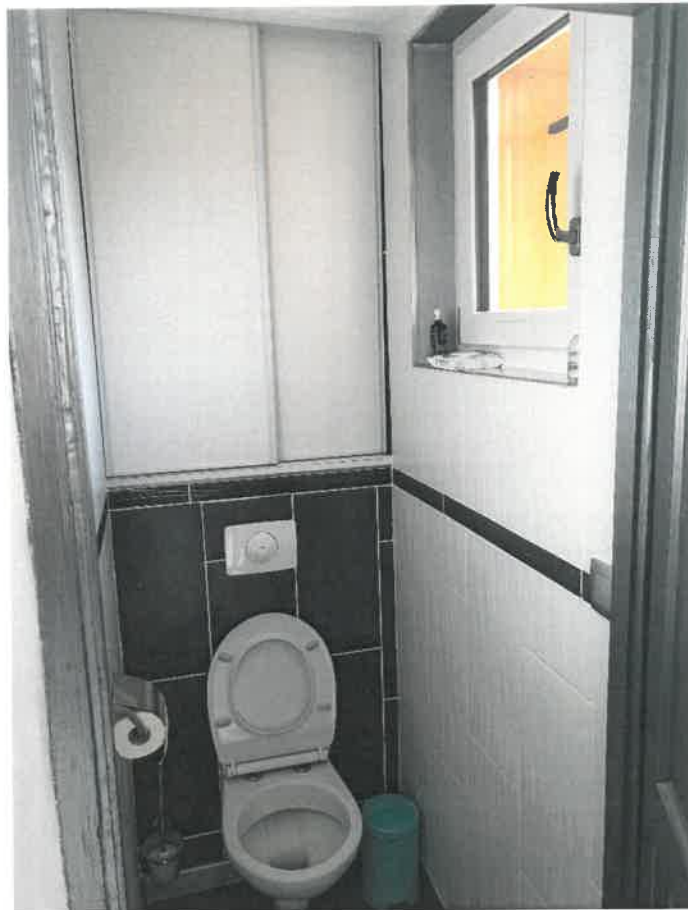
WC.

Accès par une porte isoplane avec serrure.

Le sol est habillé d'un parquet stratifié.

Les plinthes en bois sont recouvertes d'un papier décor.

Les murs sont habillés de faïence. Il existe une applique murale.

Je note la présence d'un placard mural en partie haute du mur face à la porte avec deux portes coulissantes.

Le plafond est peint.

Il existe un WC avec abattant.

La fenêtre châssis PVC, un vantail, double vitrage, sans volet est munie d'une grille extérieure.

Je dénombre un interrupteur.

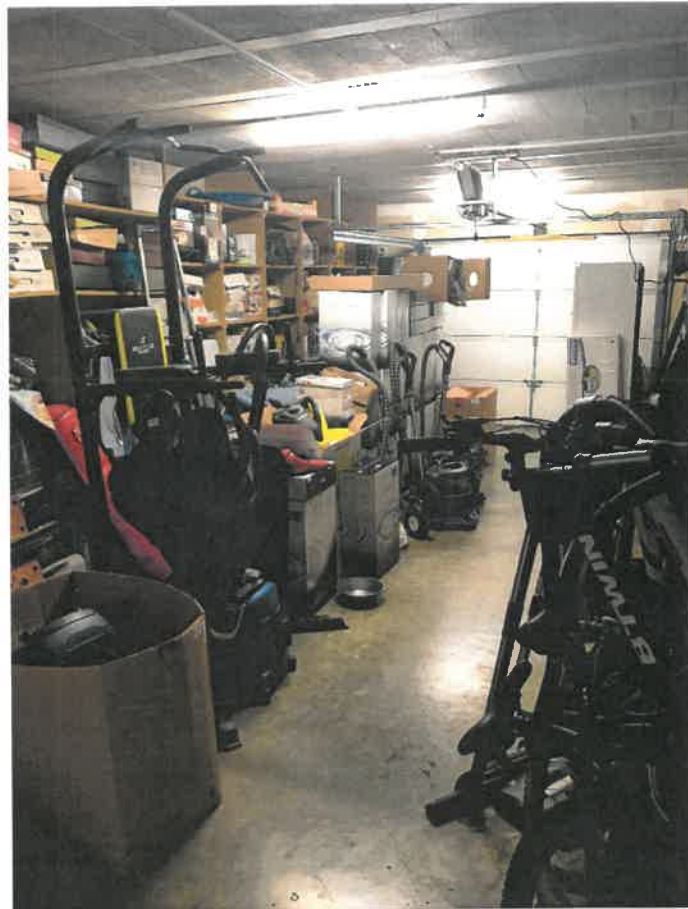
GARAGE.

Accès depuis la salle à manger par une porte en bois peinte avec serrure.

Le sol est composé d'une dalle de béton brut.

Les murs sont habillés de crépi et recouverts de plaques de plâtre sur le mur du fond et celui de droite en entrant.

Le plafond est à l'état brut.

Il existe une porte de garage électrique.

Je dénombre trois tubes au néon, un interrupteur et un tableau électrique.

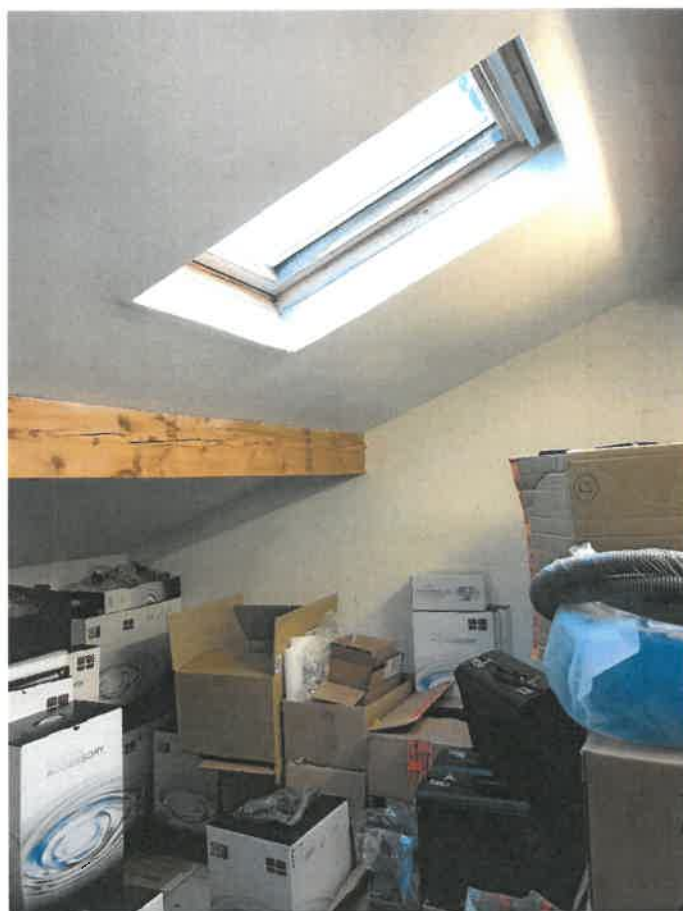
DEGAGEMENT GARAGE.

Accès depuis le garage par une porte isoplane sans clé.

Le sol est recouvert de carrelage.

Les plinthes sont carrelées.

Les murs et le plafond sont recouverts de plaques de plâtre peintes.

Il existe un VELUX avec châssis bois, double vitrage

Je dénombre un interrupteur, un tube au néon

L'accès à l'extérieur se fait par une porte en bois avec serrure et clé.

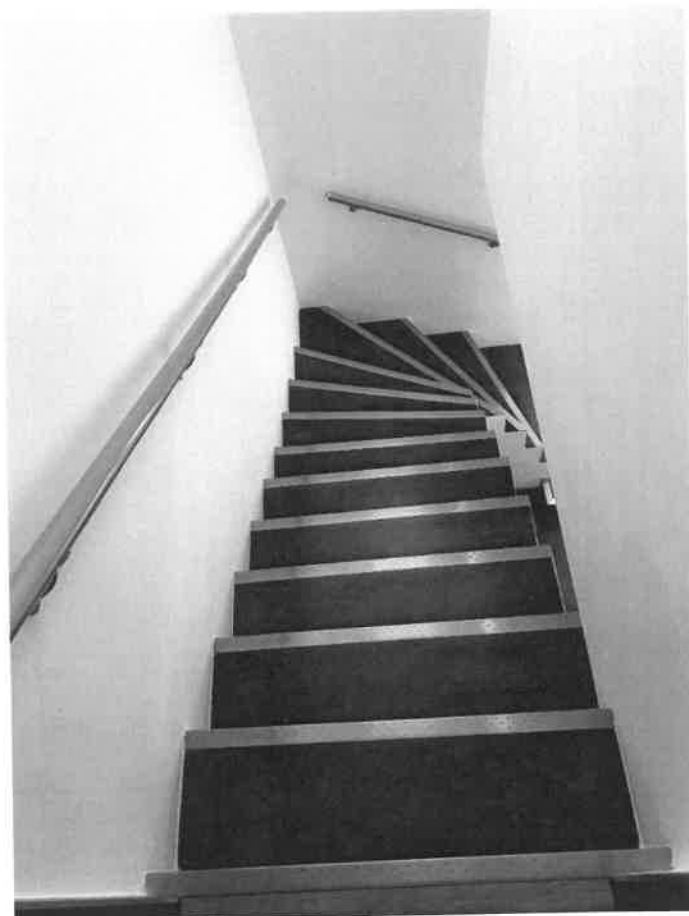
ACCES ETAGE.

L'accès à l'étage se fait par un escalier en béton recouvert de parquet stratifié.
Je note la présence de deux mains courantes en aluminium.
Il existe un VELUX avec châssis bois double vitrage.

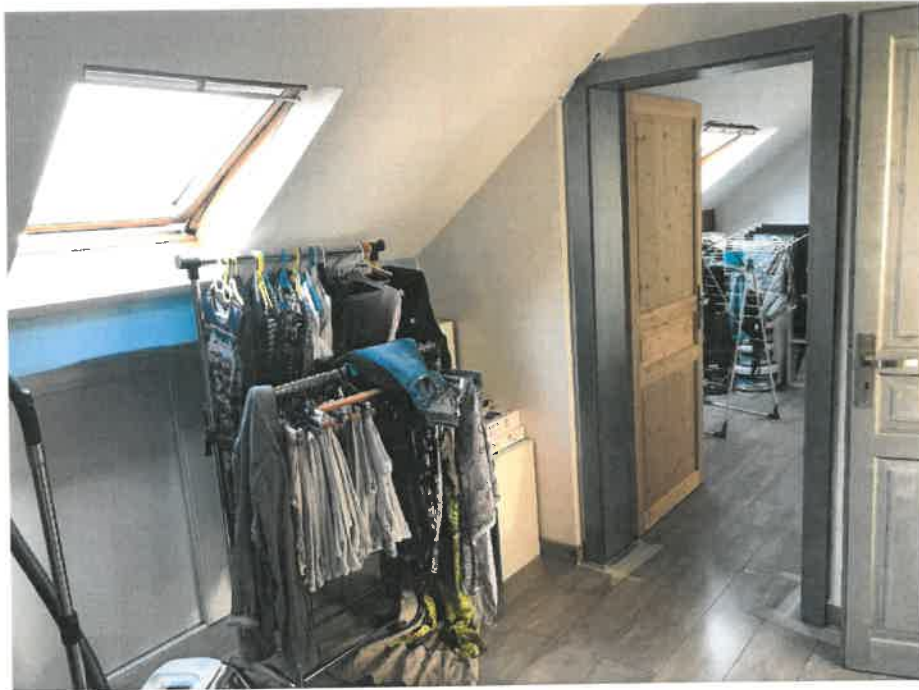
DEGAGEMENT.

Accès par une porte en bois sans serrure

Le sol est habillé d'un parquet stratifié.

Les plinthes en bois sont recouvertes d'un papier décor.

Les murs sont recouverts de plaques de plâtre à l'état brut.

Le plafond est peint, présence d'un point lumineux.

Il existe un VELUX avec châssis bois double vitrage.

Je note la présence d'un placard mural sous pente avec portes coulissantes.

Je dénombre un interrupteur.

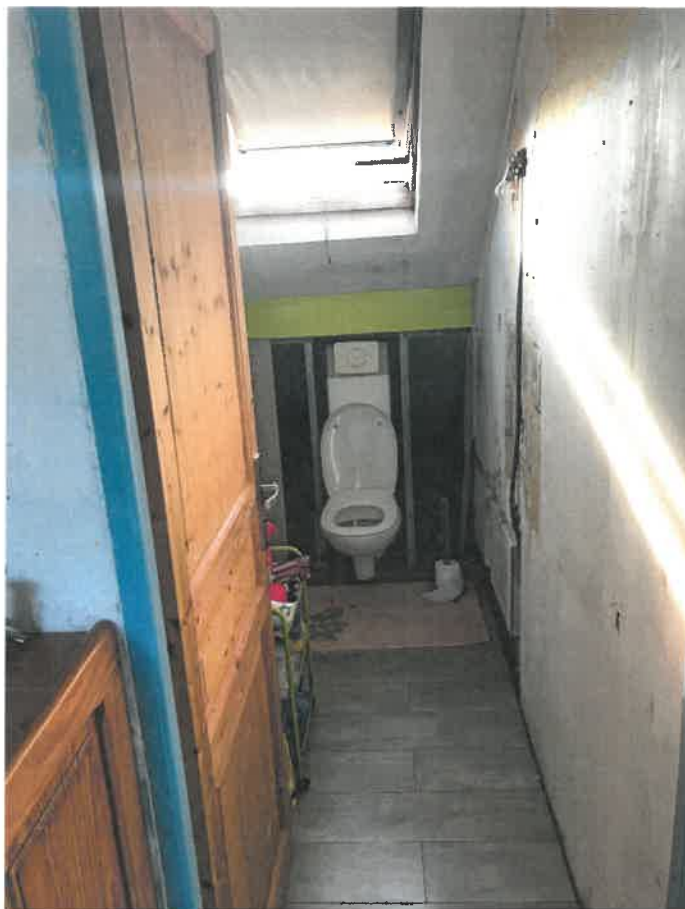
WC.

Accès par une porte en bois avec serrure sans clé.

Le sol est habillé d'un parquet stratifié.

Je constate l'absence de plinthe.

Les murs sont composés de plâtre à l'état brut, les parpaings sont apparents par endroits, présence d'un point lumineux.

Le plafond est composé de plaques de plâtre brutes.

Le VELUX avec châssis bois double vitrage est muni d'un store.

Il existe un WC suspendu avec abattant.

Je dénombre un interrupteur.

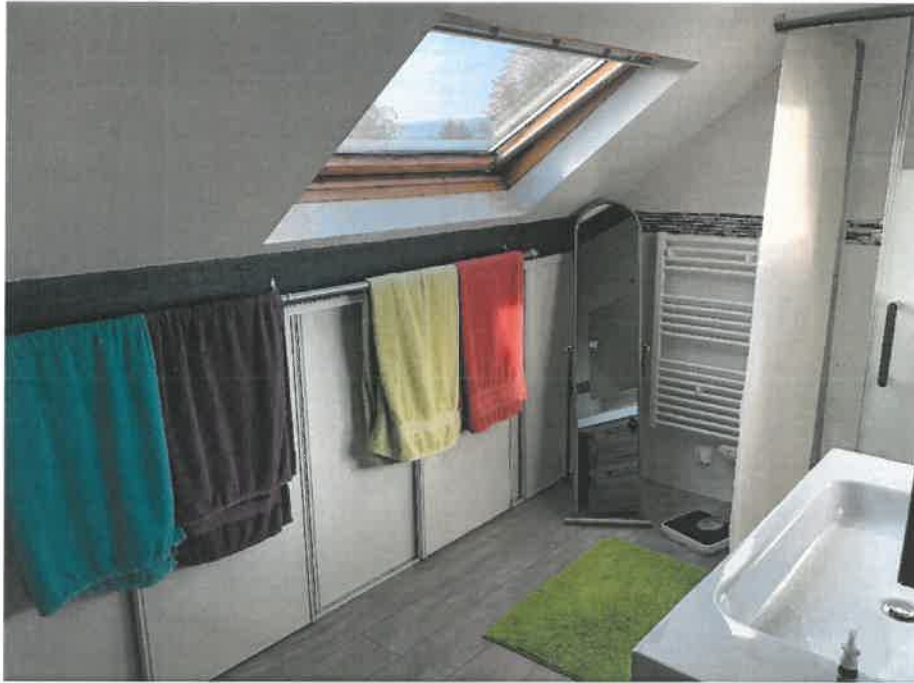
SALLE DE BAINS.

Accès par une porte en bois avec serrure.

Le sol est habillé d'un parquet stratifié.

Je note l'absence de plinthes.

Les murs sont recouverts de faïence

Le plafond est peint.

Il existe un VELUX châssis bois double vitrage avec store.

La cabine de douche présente une paroi manquante.

La vasque est munie d'un meuble sous vasque avec quatre tiroirs.

Il existe une armoire de toilette murale

Je note la présence d'un placard mural avec porte coulissantes sous pente.

Je dénombre une ampoule, un interrupteur, deux prises électriques et un radiateur sèche-serviette.

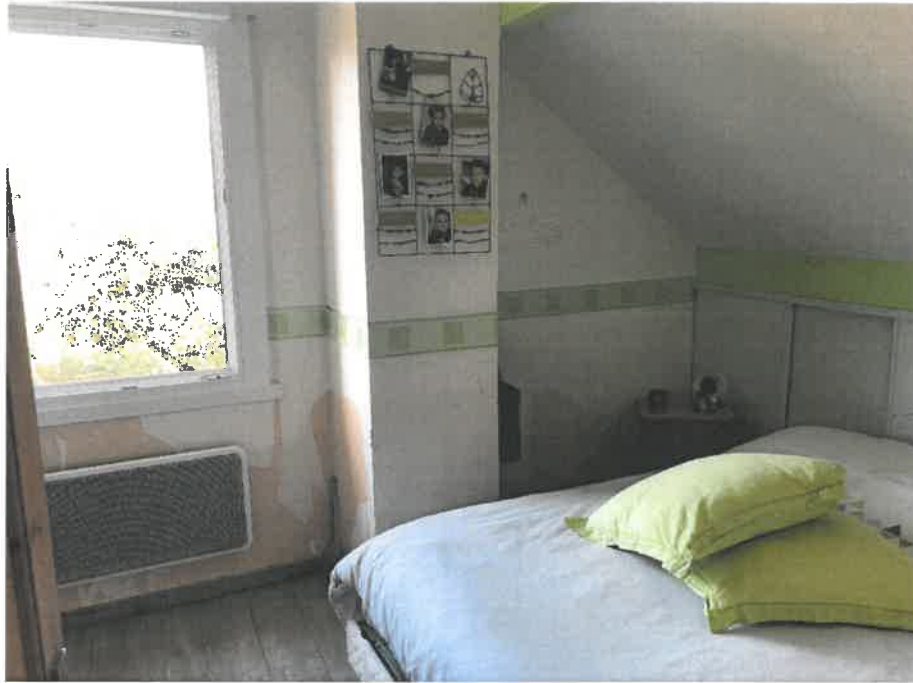
PREMIERE CHAMBRE.

Accès par une porte en bois avec serrure et clé.

Le sol est habillé d'un parquet stratifié.

Les plinthes en bois sont recouvertes d'un papier décor.

Les murs sont habillés de papier peint en mauvais état. Présence d'une applique murale.

Le plafond est peint.

La fenêtre châssis PVC, un vantail, double vitrage est munie de volets électriques.

Je note la présence d'un placard mural sous pente avec portes coulissantes.

Je dénombre un convecteur électrique, un interrupteur et huit prises électriques.

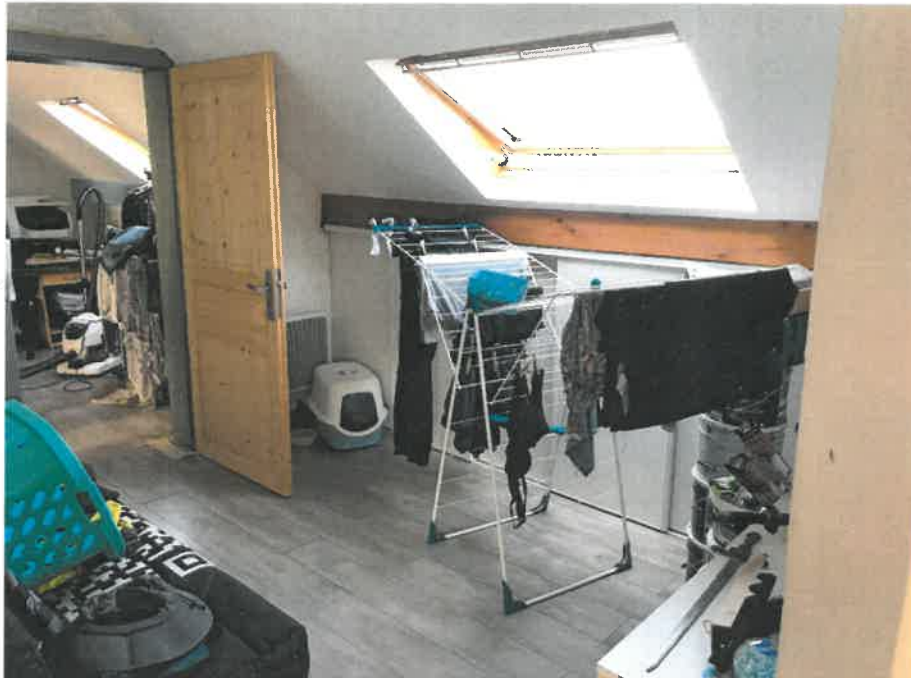
DEGAGEMENT A DROITE DE L'ESCALIER.

Accès par une porte en bois avec serrure sans clé.

Le sol est habillé d'un parquet stratifié.

Les plinthes en bois sont recouvertes d'un papier décor.

Les murs sont recouverts de plaques de plâtre à l'état brut.

Le plafond est peint, présence d'un point lumineux.

Il existe un VELUX avec châssis bois double vitrage muni d'un store.

Je note la présence d'un placard mural sous pente avec portes coulissantes.

Je dénombre deux interrupteurs, quatre prises et un convecteur électrique.

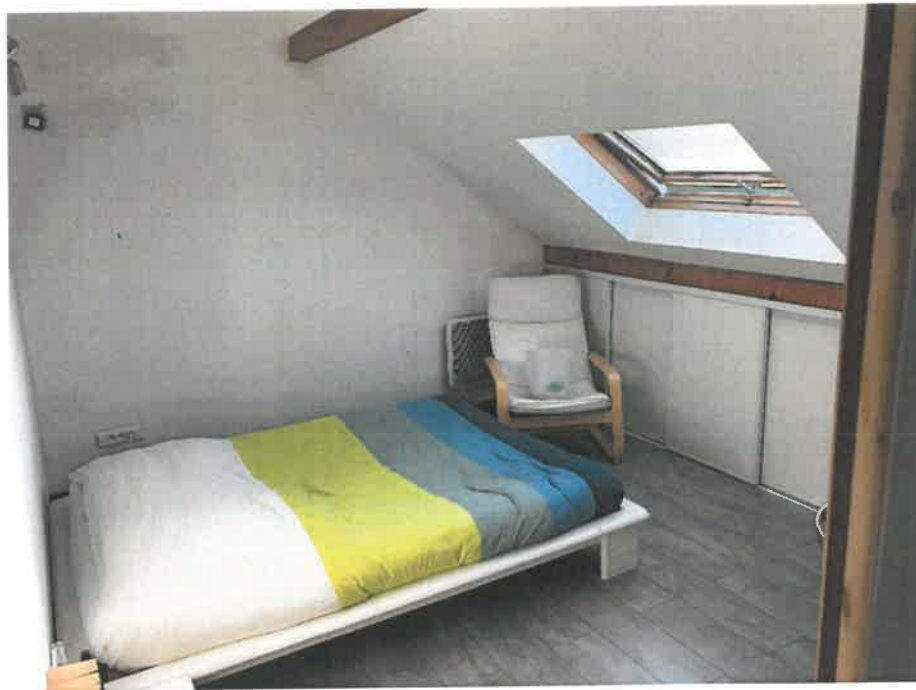
TROISIEME CHAMBRE

Accès par une porte en bois avec serrure sans clé.
Le sol est habillé d'un parquet stratifié.
Les plinthes en bois sont recouvertes d'un papier décor.
Les murs sont grossièrement peints.
Le plafond est peint.
Il existe un VELUX châssis bois double vitrage avec store.
Je note la présence d'un placard mural sous pente avec portes coulissantes.
Je dénombre un convecteur électrique, deux interrupteurs et quatre prises électriques.
