**Procès-verbal de
description des
lieux (Saisie
Immobilière)**

Le Mardi 13 Septembre 2022

Moi, Maître Myriam TOURNOUX Huissier de Justice associée au sein de la SELARL TOURNOUX MOUGENOT BON & Associés ayant son siège social 151 bis Avenue du Maréchal Juin à DOLE (39100), certifie m'être transportée ce jour à 14h00, à HAUTEROCHE (39570), 09 Rue du Coin Ch'André, où là étant, en présence de :

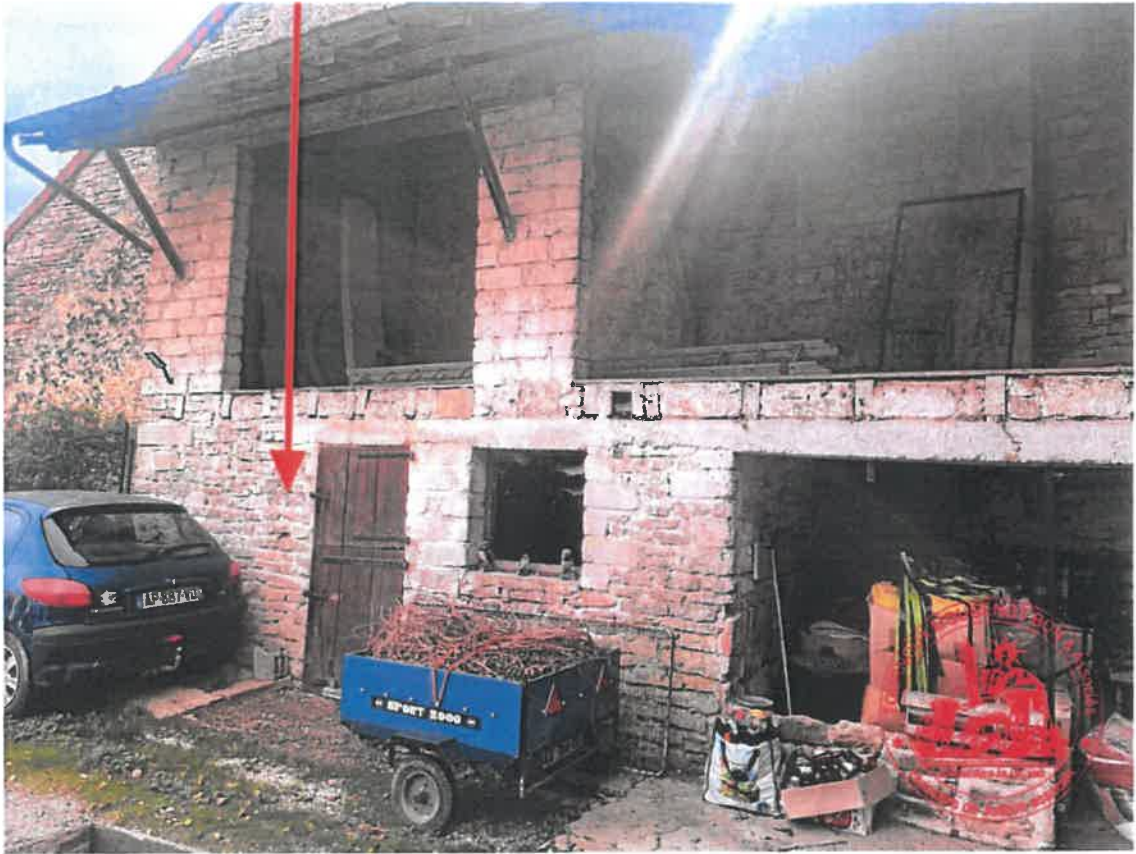
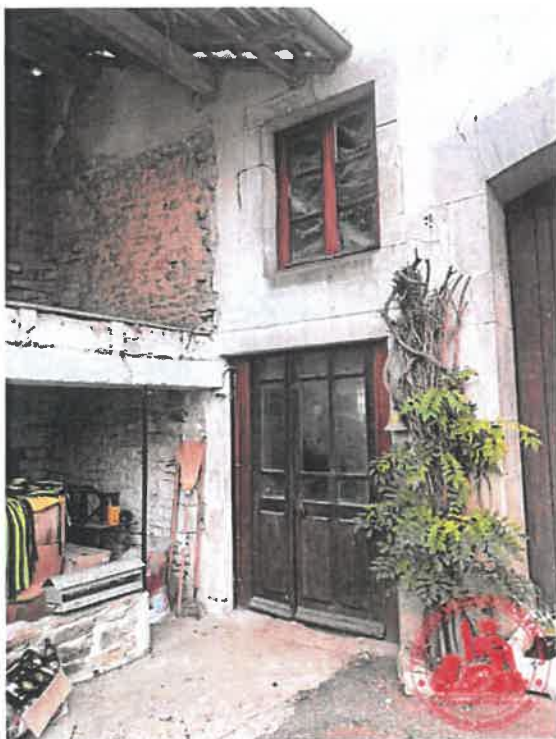
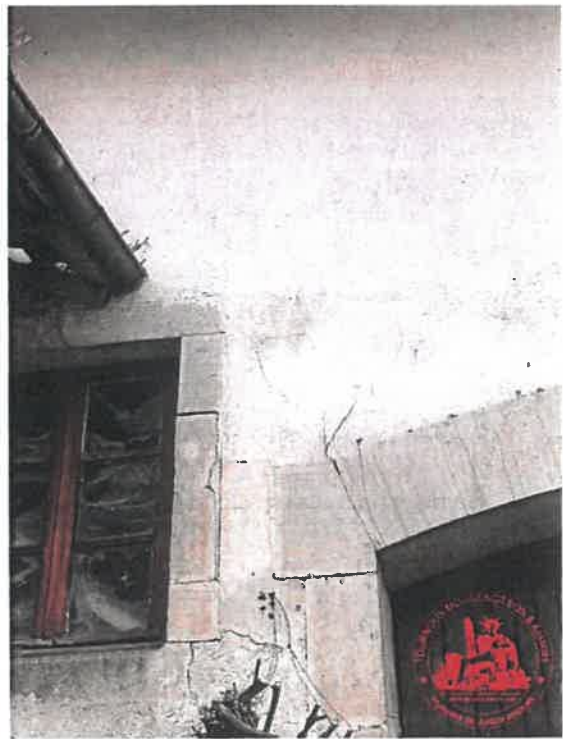
- La façade avant de la maison présente des fissures et impacts à divers endroits ; le crépi est à l'état d'usage.
- Les volets sont en bois vernis, également à l'état d'usage.

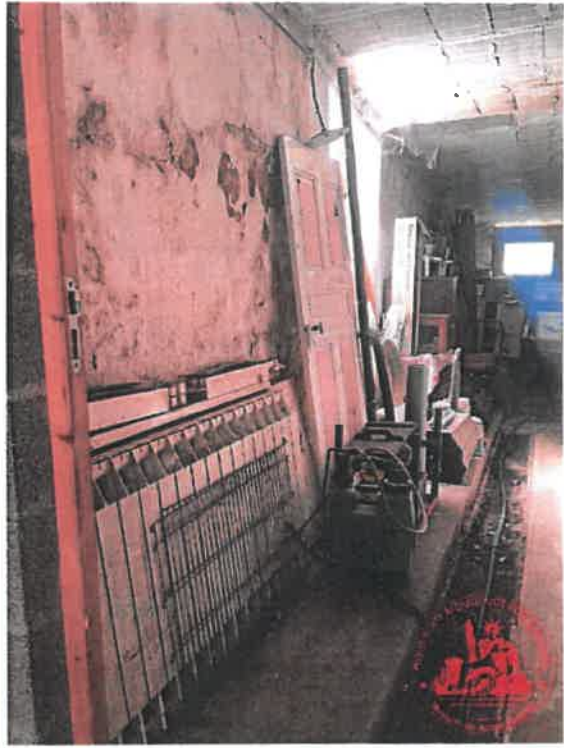
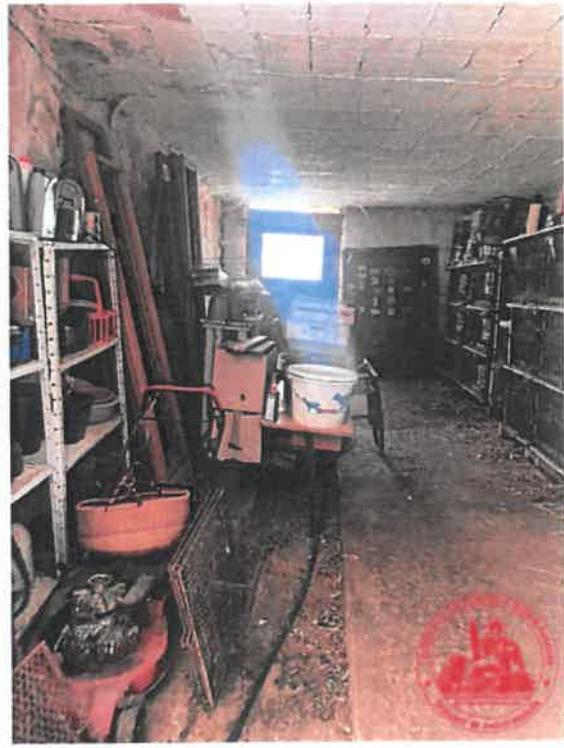
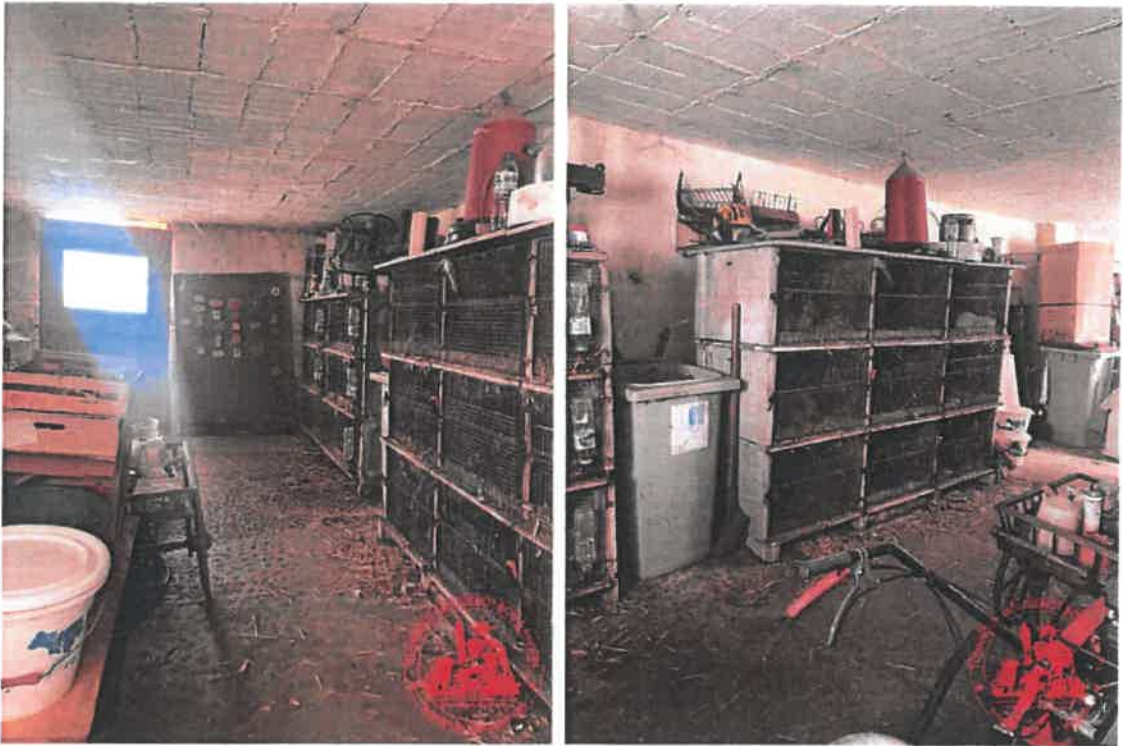
ANCIENNE ECURIE

- L'ensemble du plafond, murs et sols sont à l'état brut.
- Je constate également la présence d'un clapier dans le fond de la pièce donnant côté jardin.

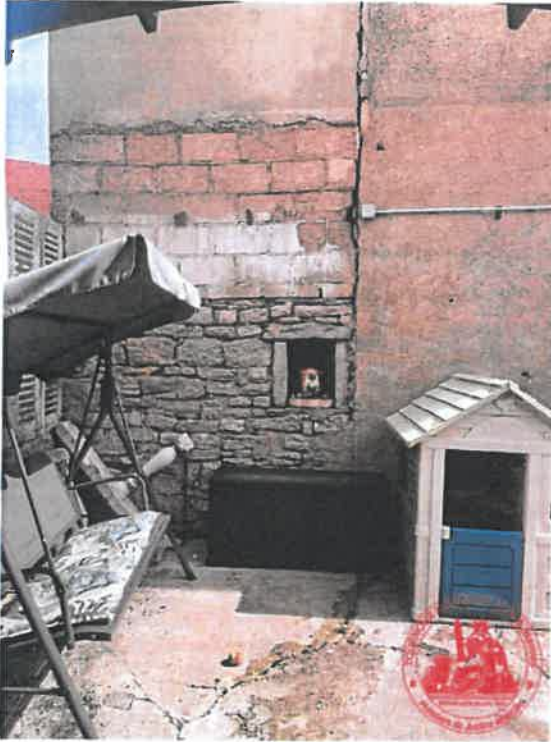
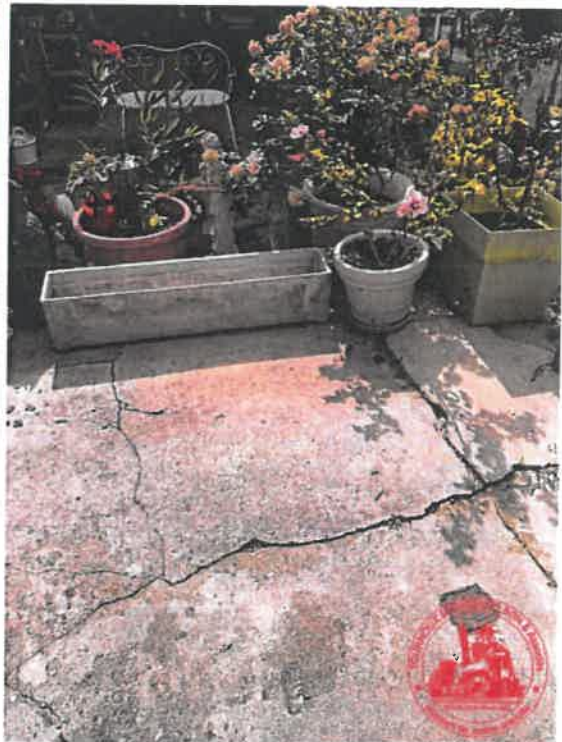
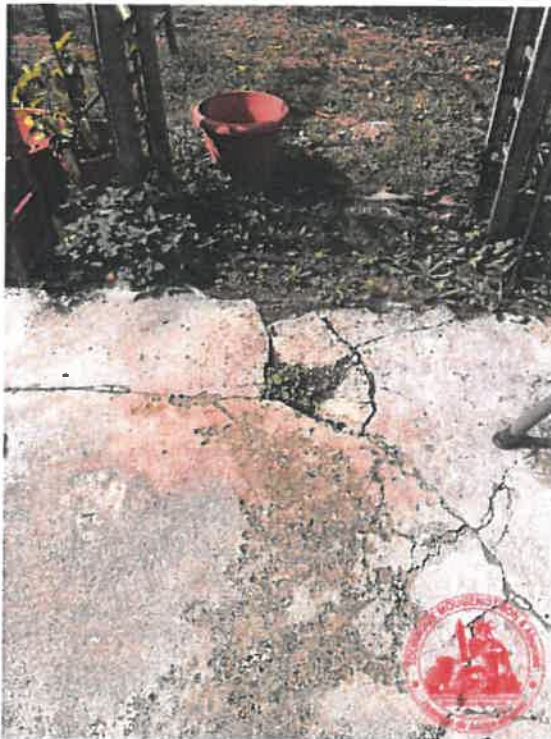
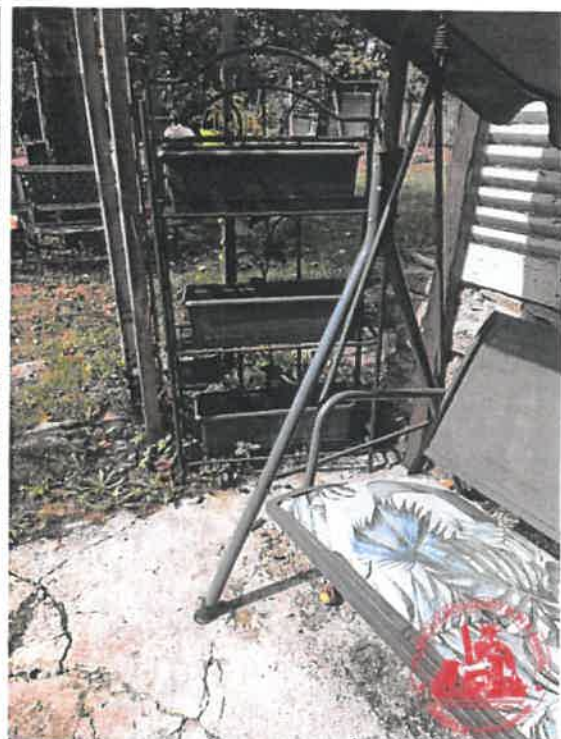
TERRASSE

- La terrasse est béton brut présente de nombreuses fissures.
- Elle est abritée par une structure en charpente bois, un voile d'ombrage est posé en partie supérieure.

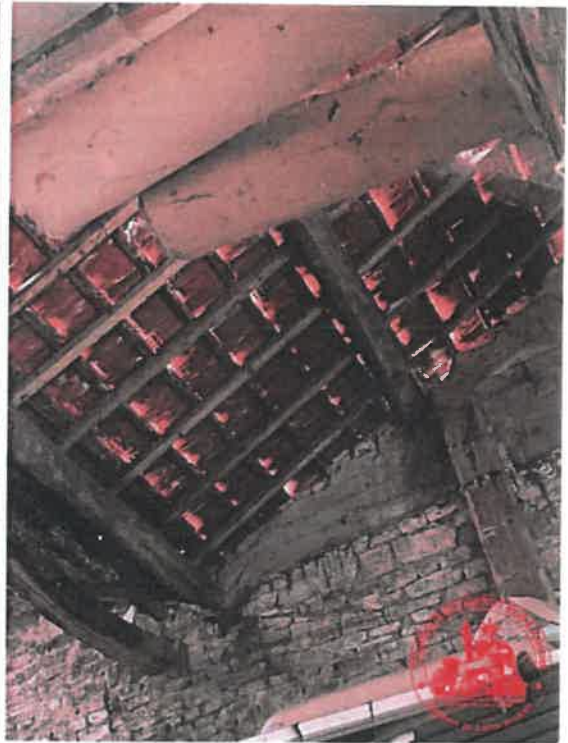
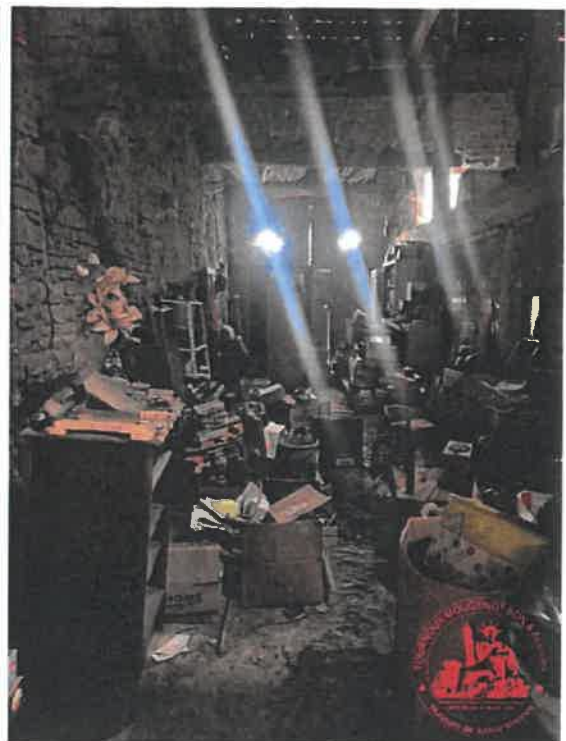
GRANGE

- Une charpente en bois ancienne, certaines pièces de bois sont plus récentes, des jours sont visibles entre les tuiles.
- Le sol est à l'état brut en pierre et béton. Les murs sont à l'état brut en pierres, le tout dans un état vétuste.
- Les combles sont accessibles par l'intérieur de la grange au moyen d'une échelle.

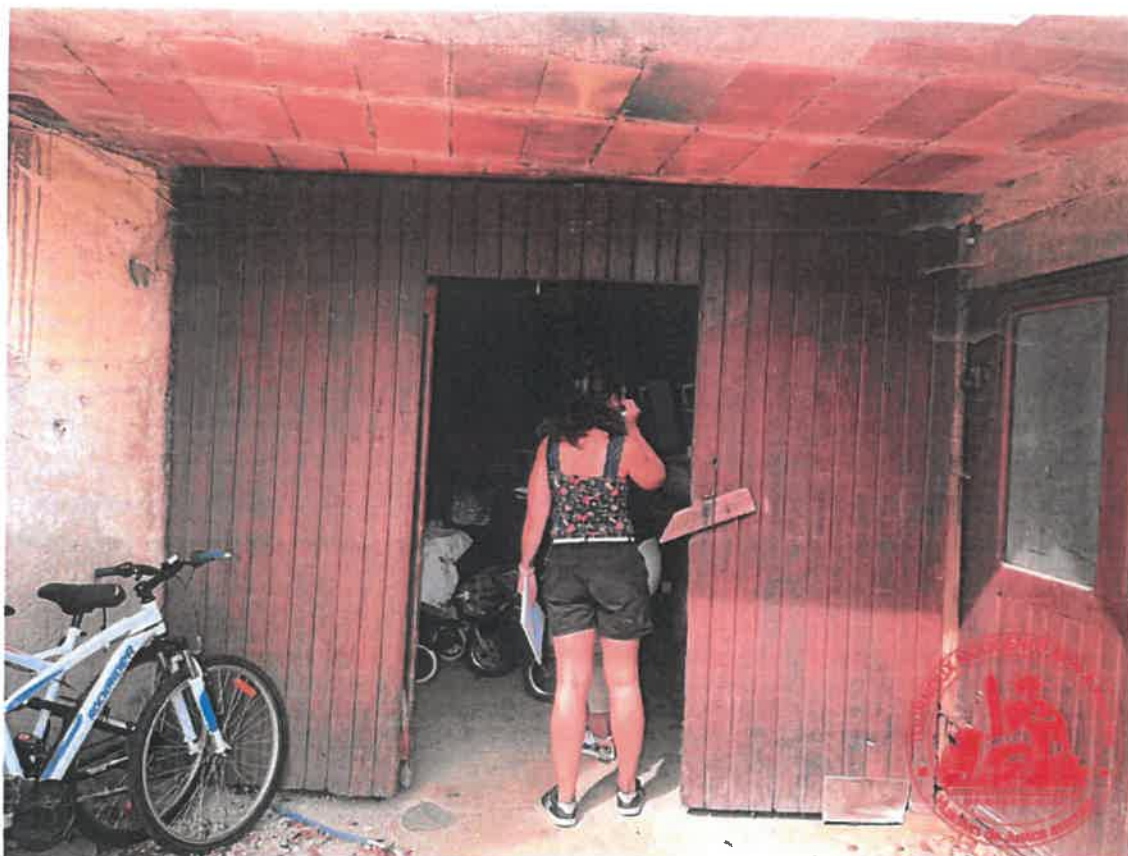
GARAGE

- L'accès au garage se fait par une porte battante en bois vernis en état d'usage, avec porte centrale.
- Le plafond est composé de poutres en bois en d'autres en ciment et de briques rouges.
- Le sol est en béton brut. Les murs sont à l'état brut en pierres.
- Le tout est vétuste. La cuve à fioul se trouve au fond garage.

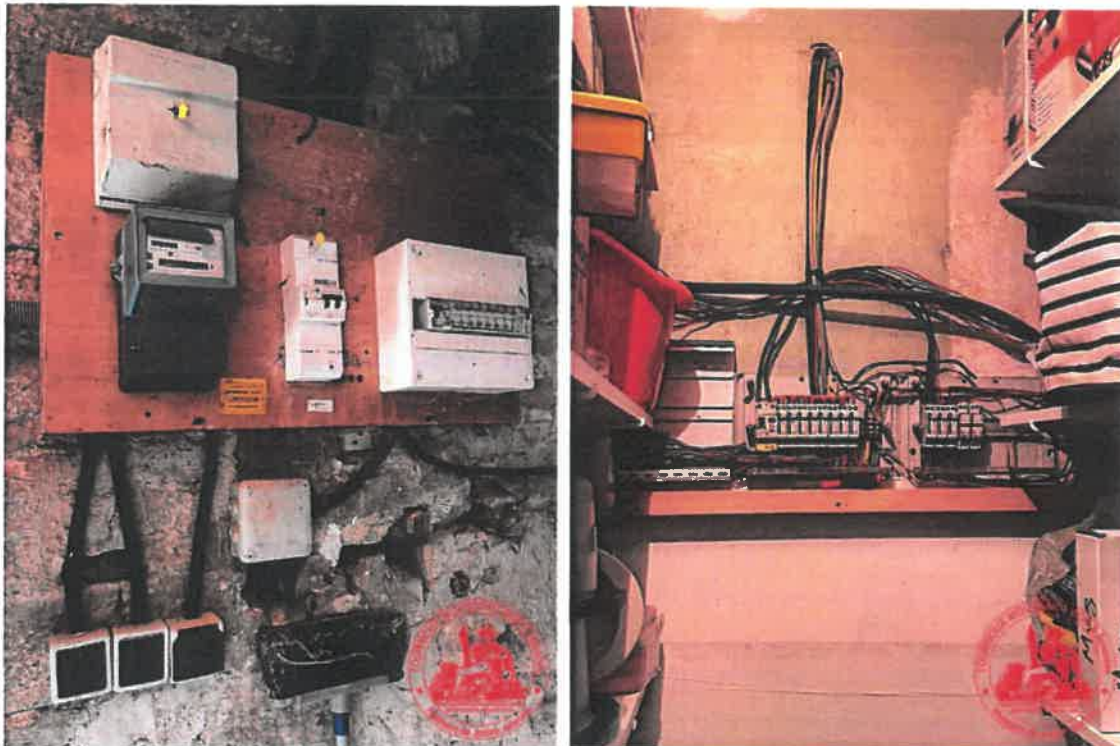
A l'intérieur de l'habitation derrière la cuisine: un second tableau électrique à basse tension dépourvu de cache de protection.
