PROCÈS VERBAL DE CONSTAT ET DE DESCRIPTION

Certifie m'être transporté ce jour à **TOURCOING (59200) 292 boulevard Gambetta** à l'effet de procéder à la description des lots 2 et 44 faisant partie de l'ensemble immobilier figurant au cadastre Section HZ n°312, à savoir :

- ☞ Lot 02 – Un appartement n°2 situé au rez-de-chaussée du bâtiment A (entrée A)
- ☞ Lot 44 – Une cave au sous-sol ;

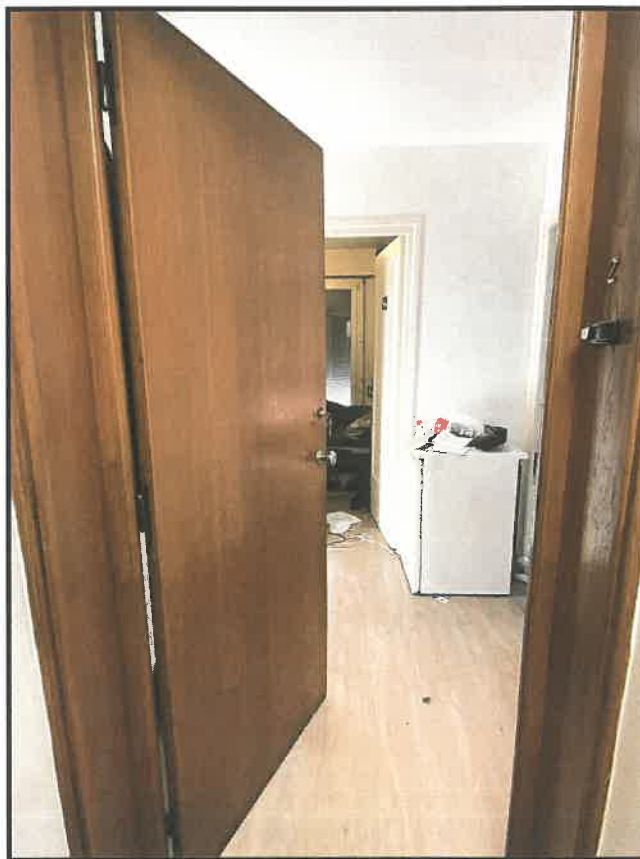
Entrée

- ↪ Sol avec barre de seuil métallique, parquet stratifié.
- ↪ Plinthes en bois quart-de-rond,
- ↪ Murs et plafond blanchis, le tout en mauvais état, fortement défraîchi et encrassé.

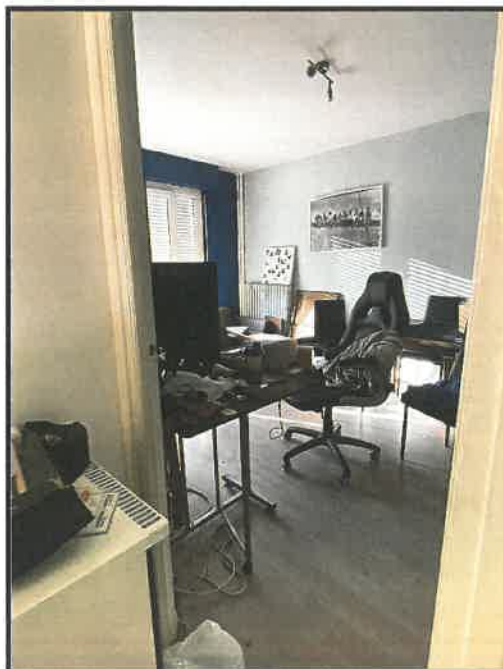
Pièce à vivre

↳ Même décoration que dans l'entrée, le tout en mauvais état général.

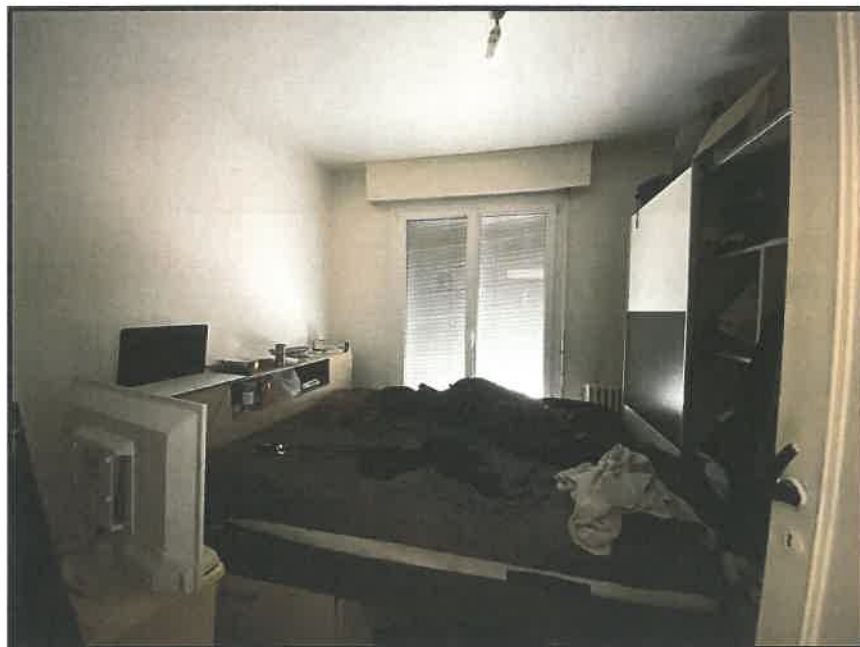
Chambre

↳ Décoration strictement identique, le tout encrassé et fortement encombré.

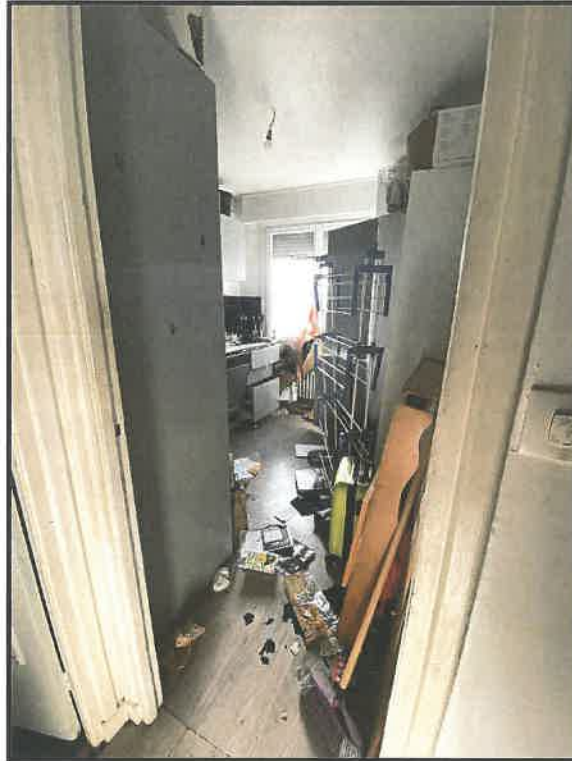
Cuisine

- ↳ Sol parquet stratifié en mauvais état.
- ↳ Plinthes et fibre de verre peinte aux murs et au plafond, le tout en mauvais état général.
- ↳ Le sol est recouvert de débris et de résidus alimentaires.

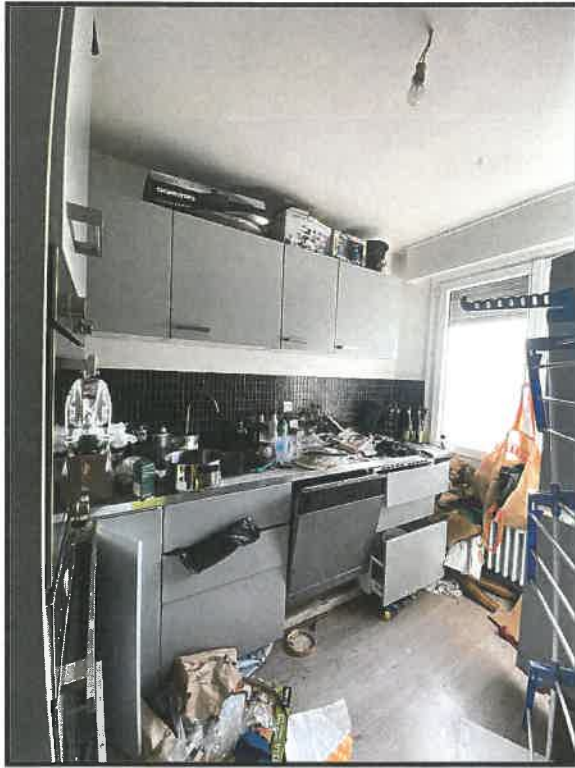
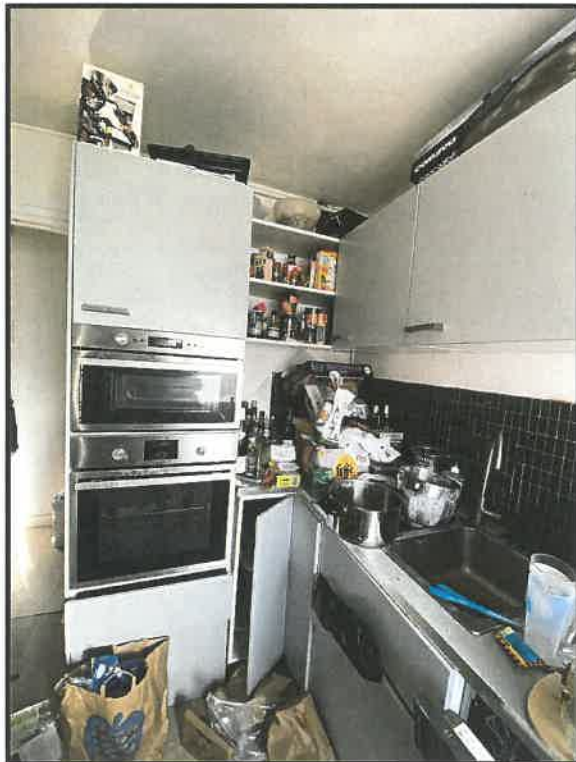
- Des éléments en bois en mauvais état général avec éléments hauts et bas,
- Plan de travail dans lequel est encastré un évier un bac un égouttoir en inox.
- En retour, meuble colonne four.
- Sur le mur opposé, un meuble colonne dissimulant la partie réfrigérateur-congélateur.
- Prises électriques, interrupteurs, un radiateur en fonte avec vanne thermostatique
- et décompteur numérique en façade.

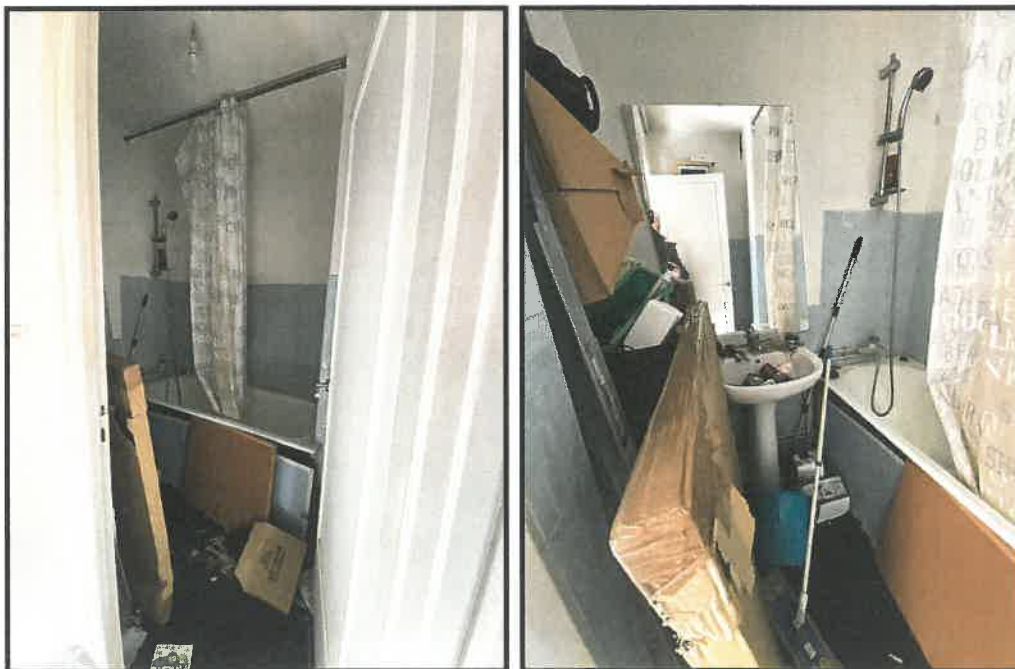
Salle de bains

Cette pièce est à l'état d'abandon.
Accès par une porte en bois.

- ↳ Sol revêtement plastifié imitation carrelage fortement encombré.
- ↳ Murs recouverts d'une faïence bleue sur la partie basse.
- ↳ Le haut des murs et le plafond sont recouverts de fibre de verre peinte en mauvais état.

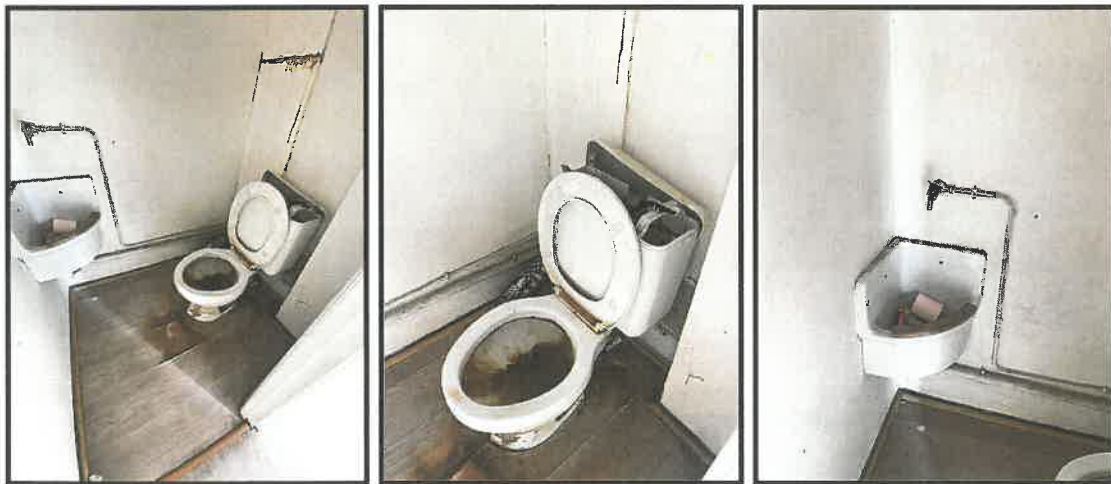
wc

↳ Sol avec barre de seuil métallique, parquet stratifié hors d'état d'usage.

Le tout, fortement défraîchi, sale.

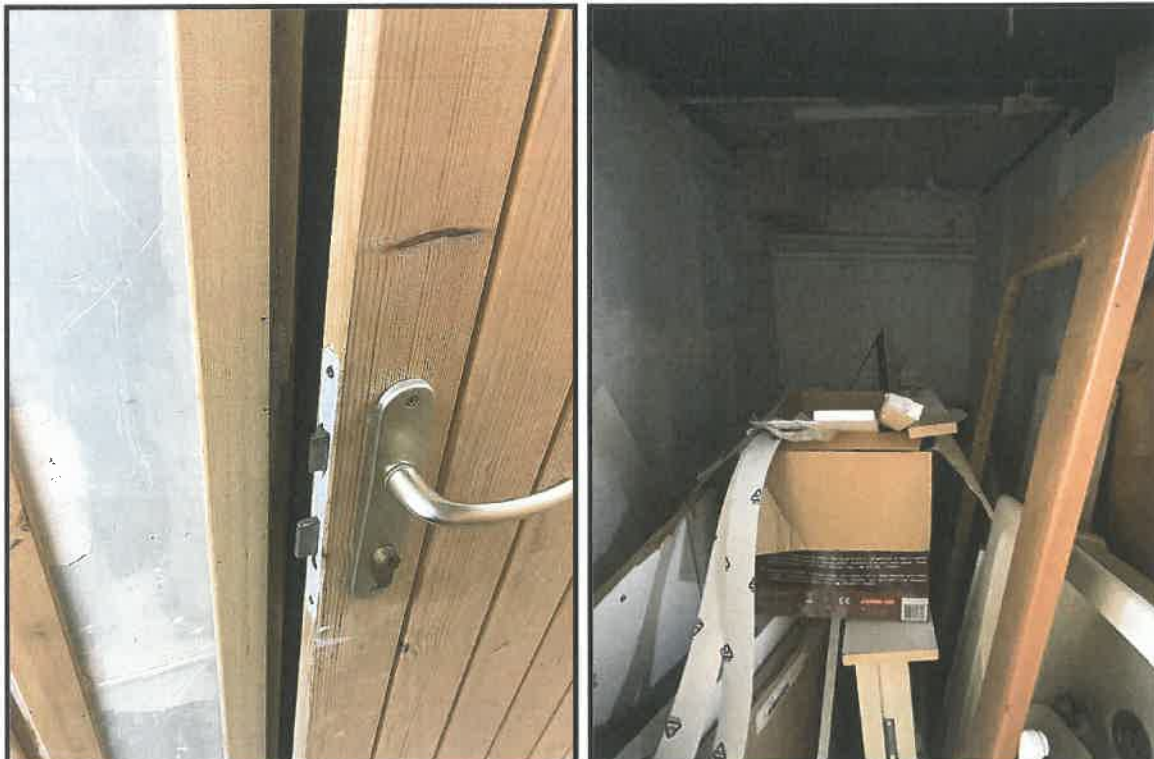
Lot 44 - une cave située au sous-sol n°2

Lors de mes constatations, la porte a été vandalisée ; elle est ouverte à notre arrivée.

Cette cave est à l'état brut et fortement encombrée.
