PROCES VERBAL DE CONSTAT

Dressé le mercredi 20/12/2023

Une maison à usage d'habitation à : FROUARD (MEURTHE ET MOSELLE) § chemin des Bassins figurant au cadastre section AM n°421 pour une contenance de 4 a 65 ca.

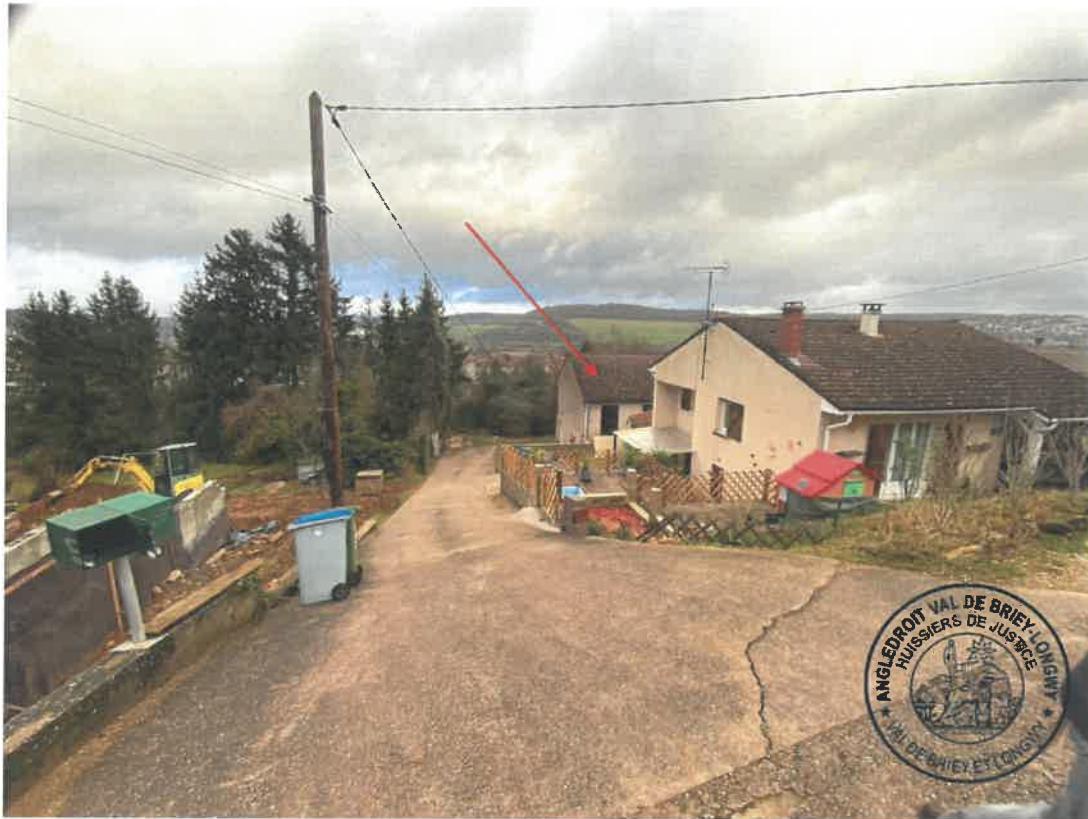
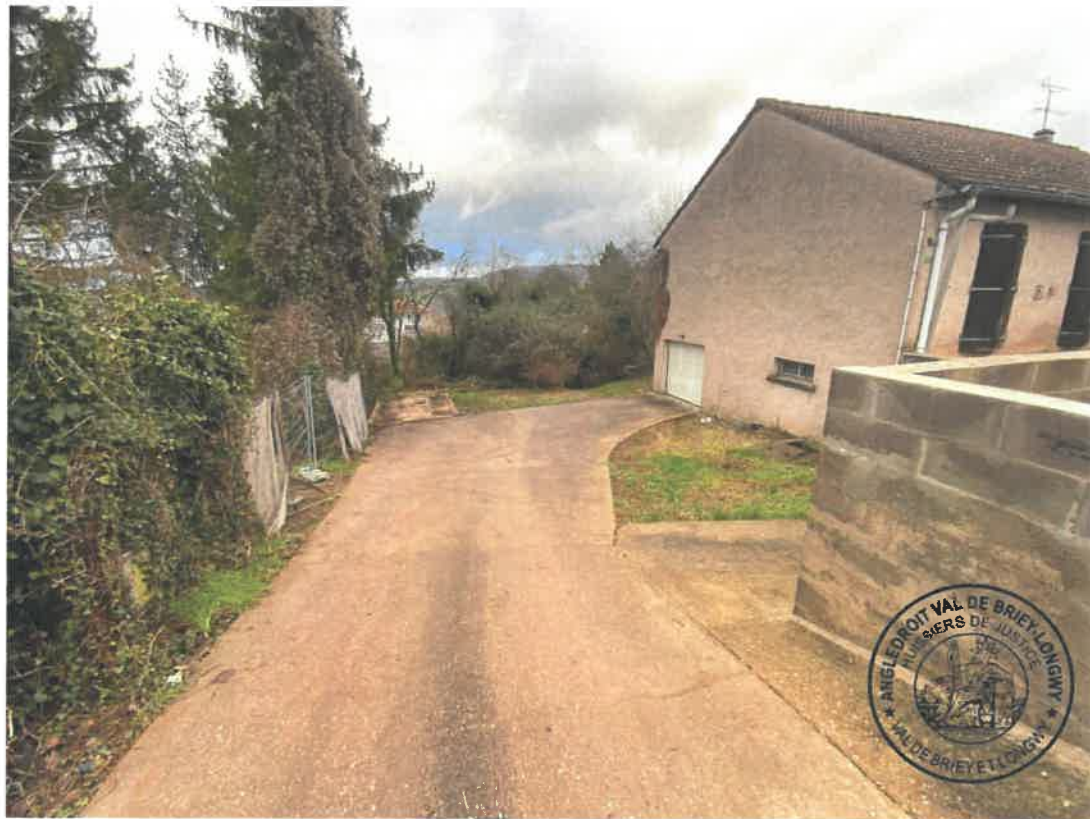
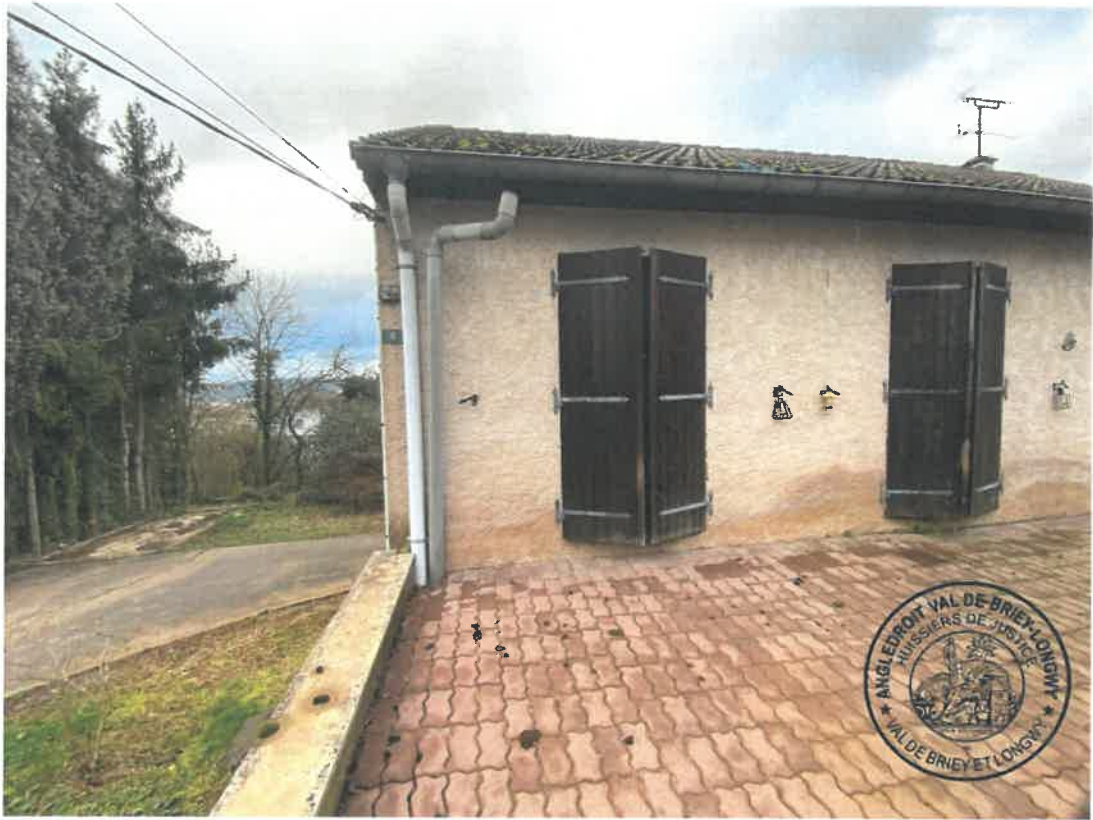
AVANT

Au sol, à droite de la maison, une longue terrasse en pavés autobloquants, en état d'usage mais présence de mousse par endroit.

Le bas des murs de la maison présente des taches.

Présence de mousse sur le toit de la maison.

La façade de la maison côté porte de garage est sale.

La façade à gauche de la maison est sale. Présence d'une dalle en pierre très fissurée, d'un barbecue en pierre en état d'usage.

L'allée menant à la porte du garage est en béton et en état d'usage.

L'autre façade de la maison est sale également.

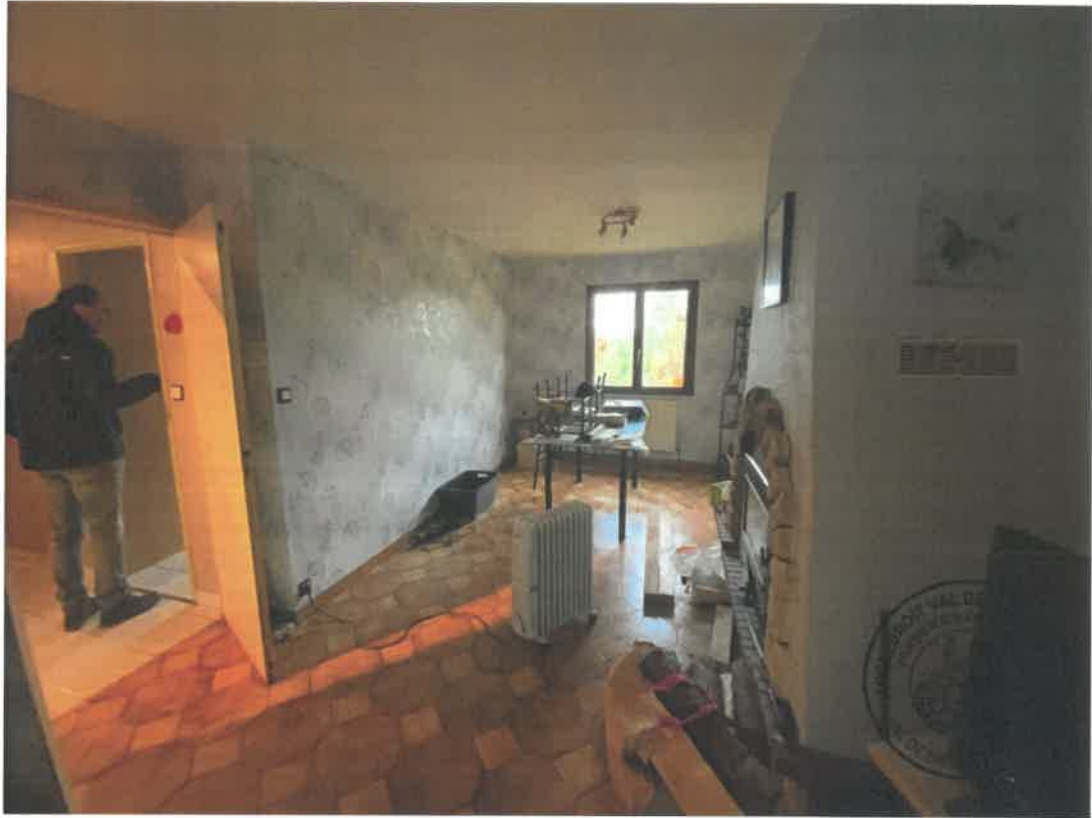
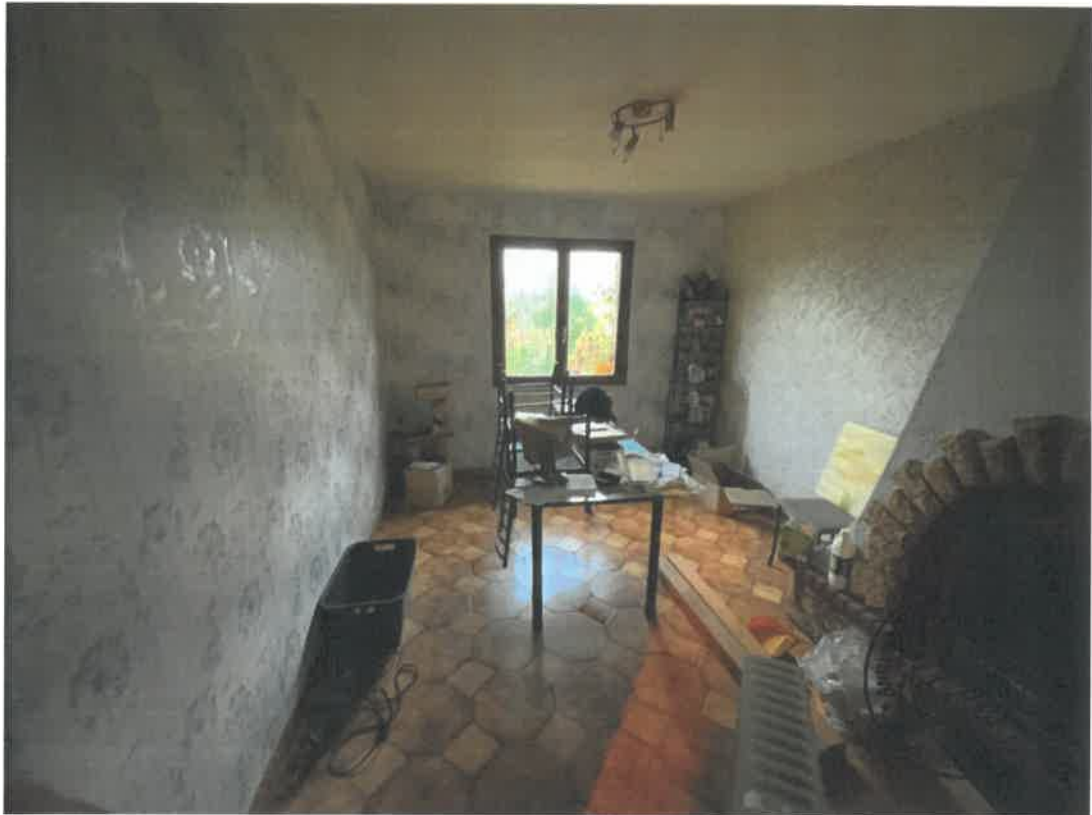
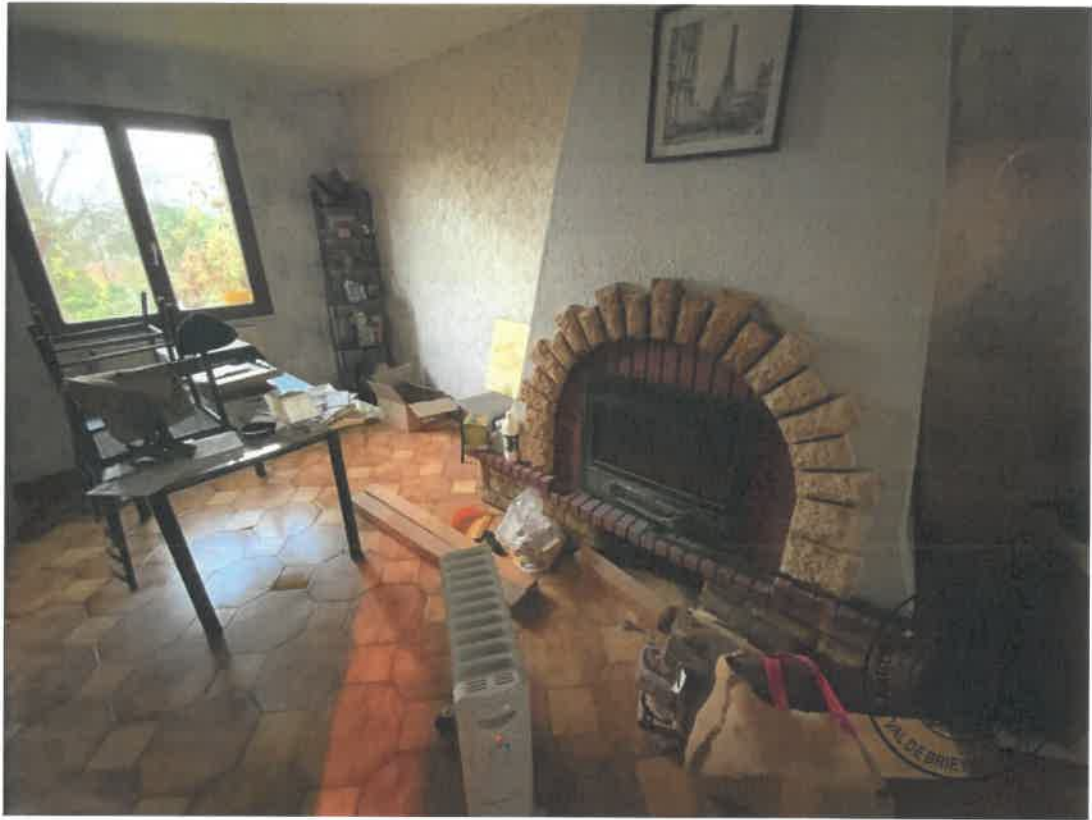
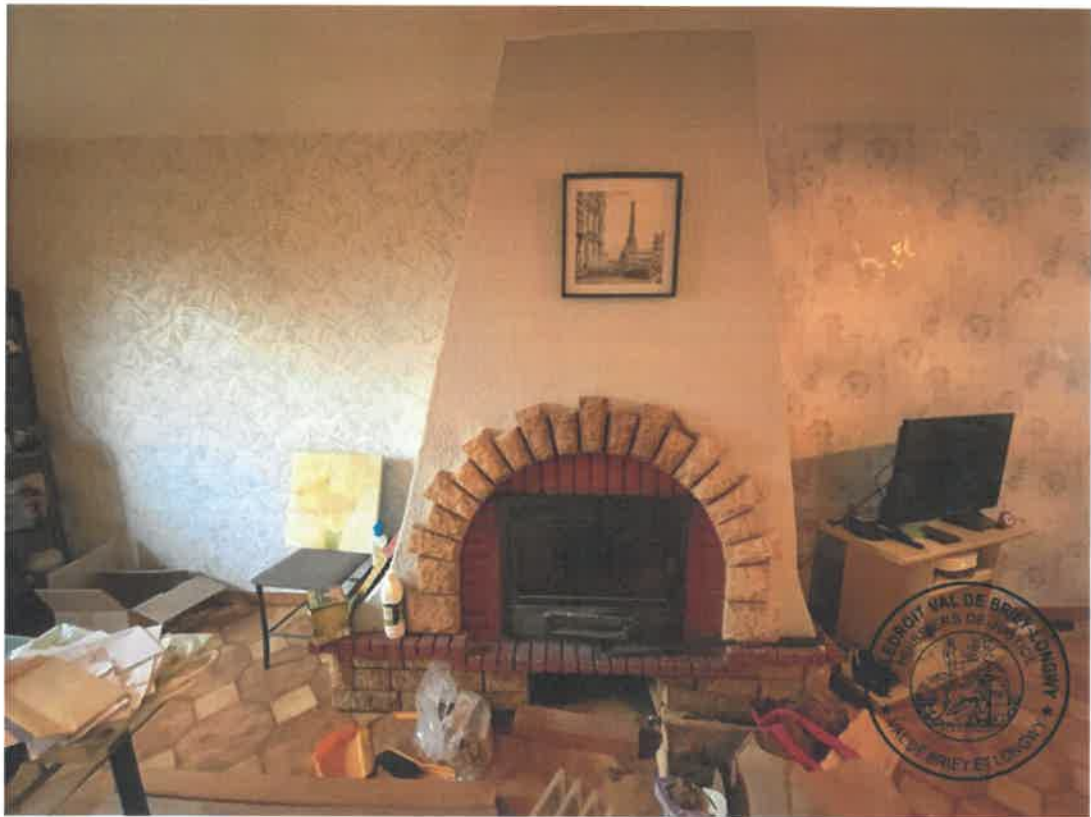
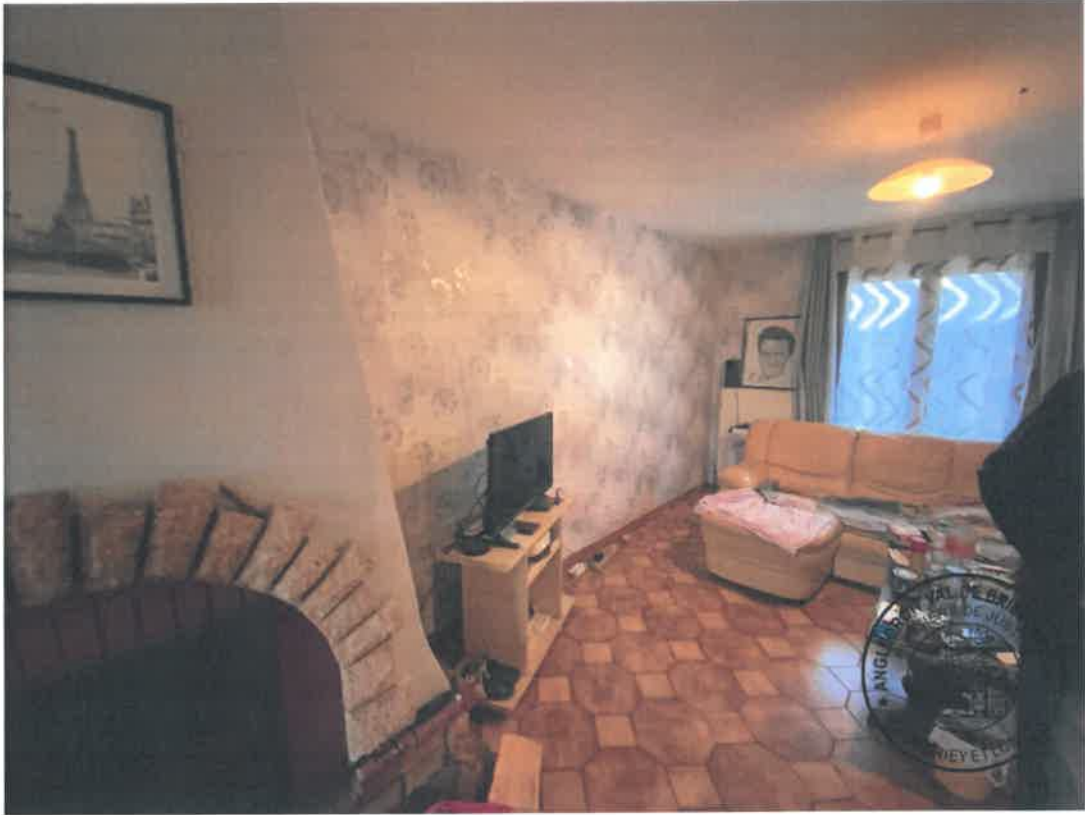
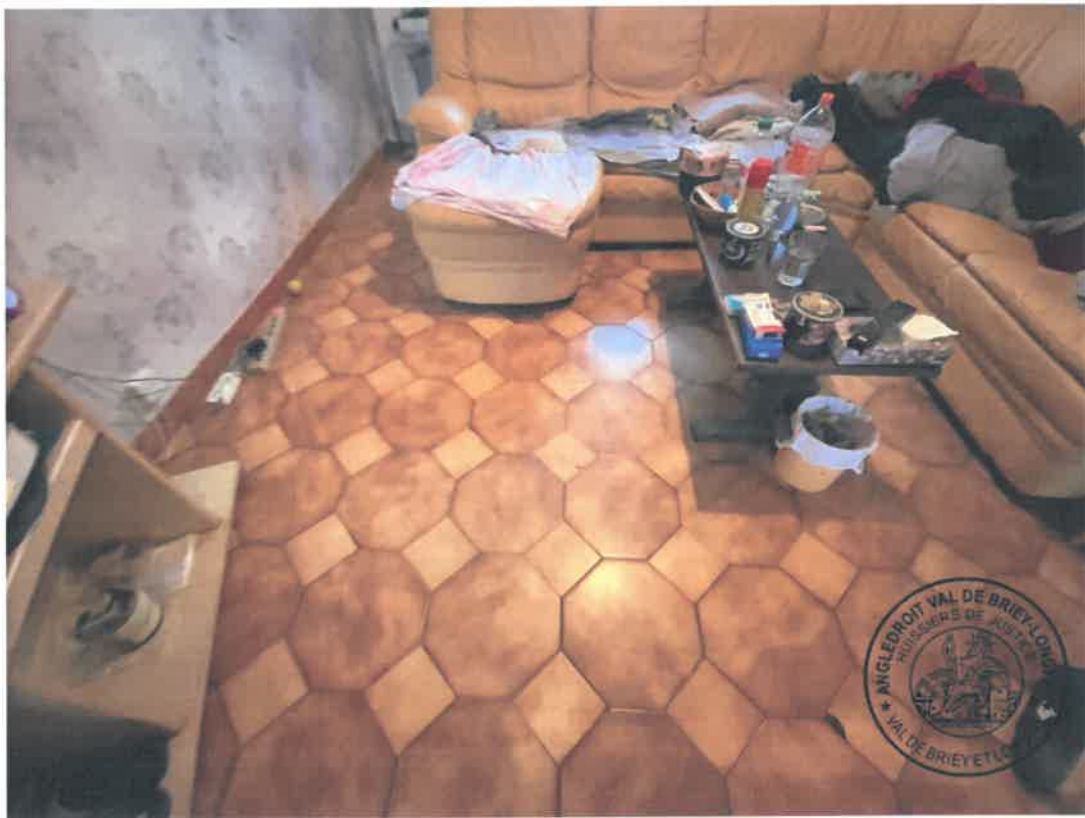
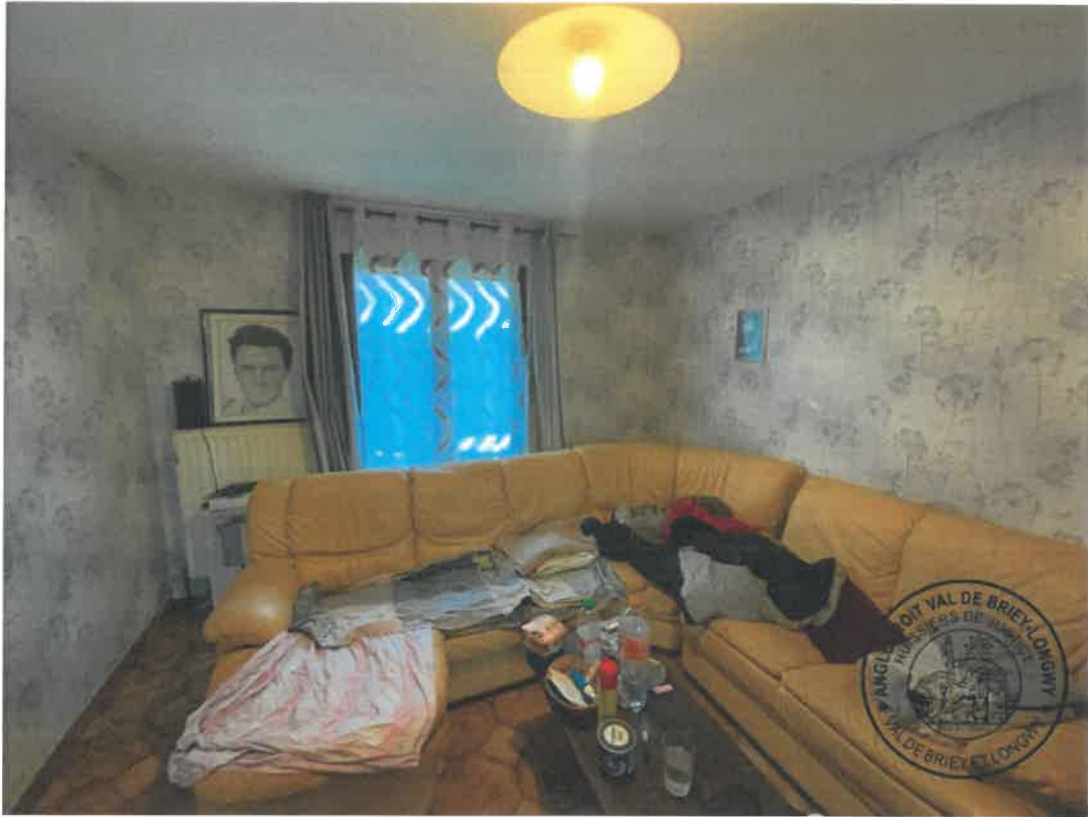
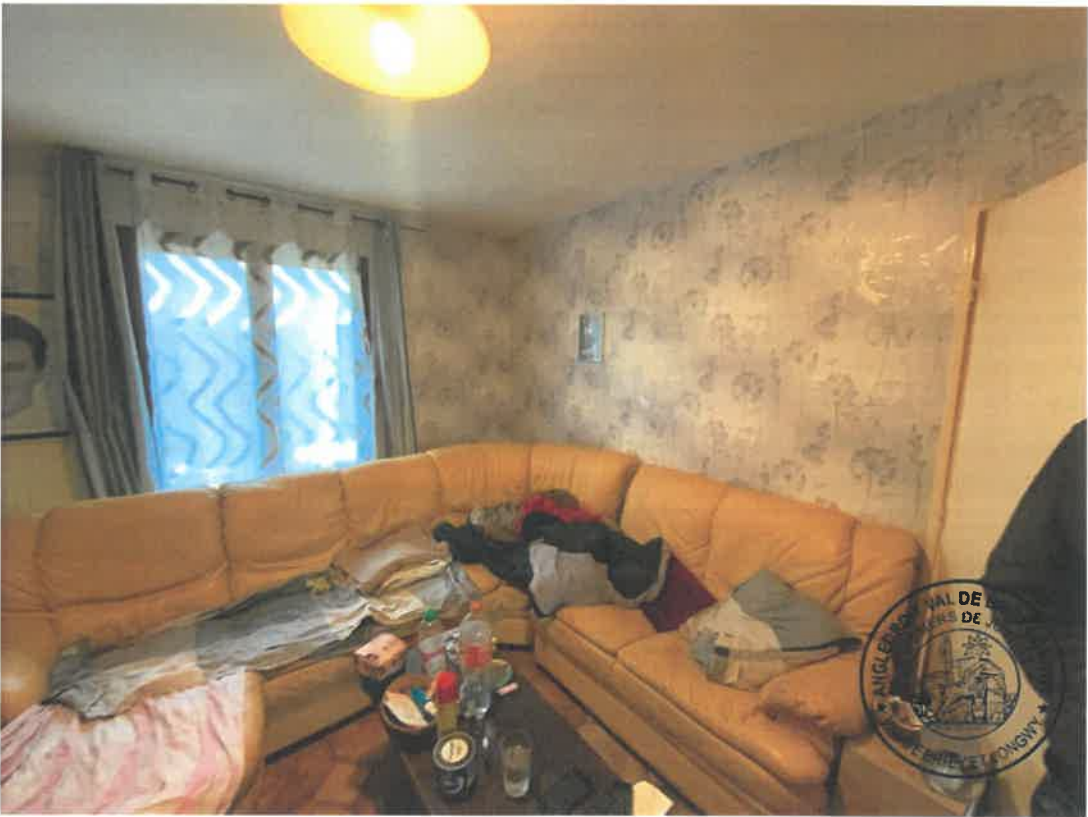
Le séjour :

L'accès se fait par une double porte en bois, sale et abimée.

Le sol est recouvert de linoléum ancien, sale.

Les murs sont recouverts de tapisserie pour l'essentiel, de peinture au-dessus de la cheminée, en état d'usage. Présence de cadres.

Le plafond est recouvert de peinture, en état d'usage. Présence d'un plafonnier 4 sports dirigeables et d'un lustre, en état d'usage.

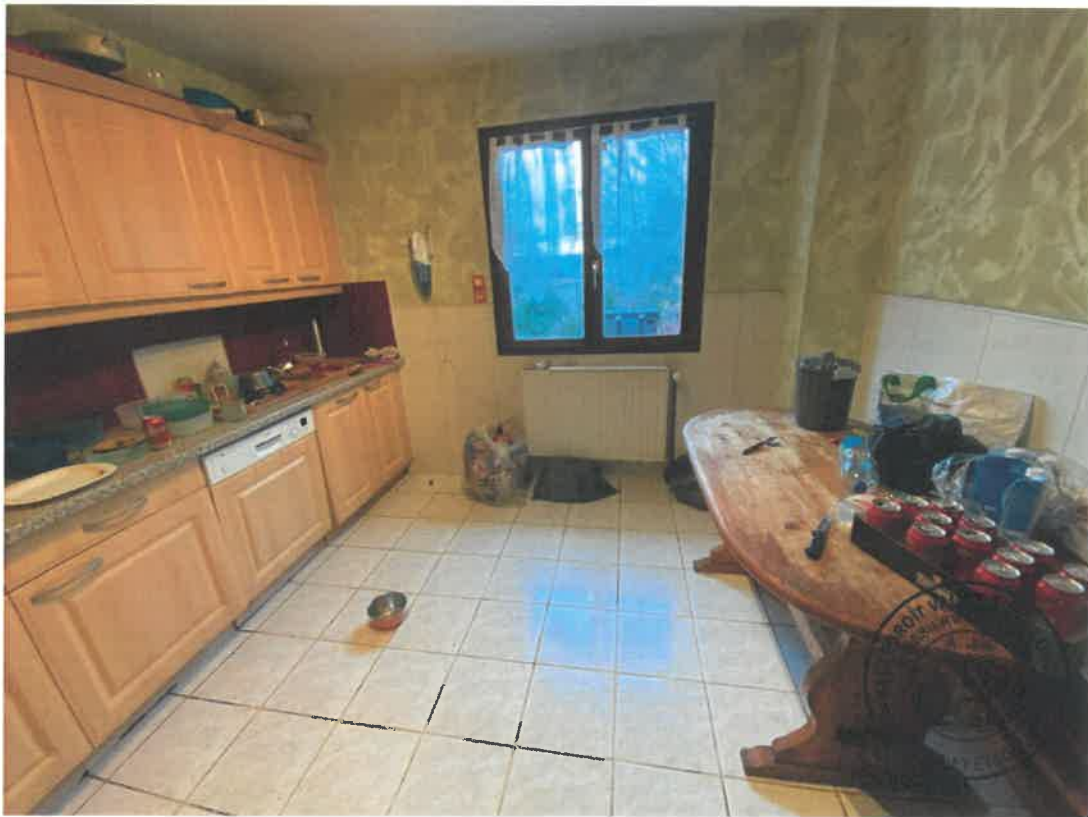
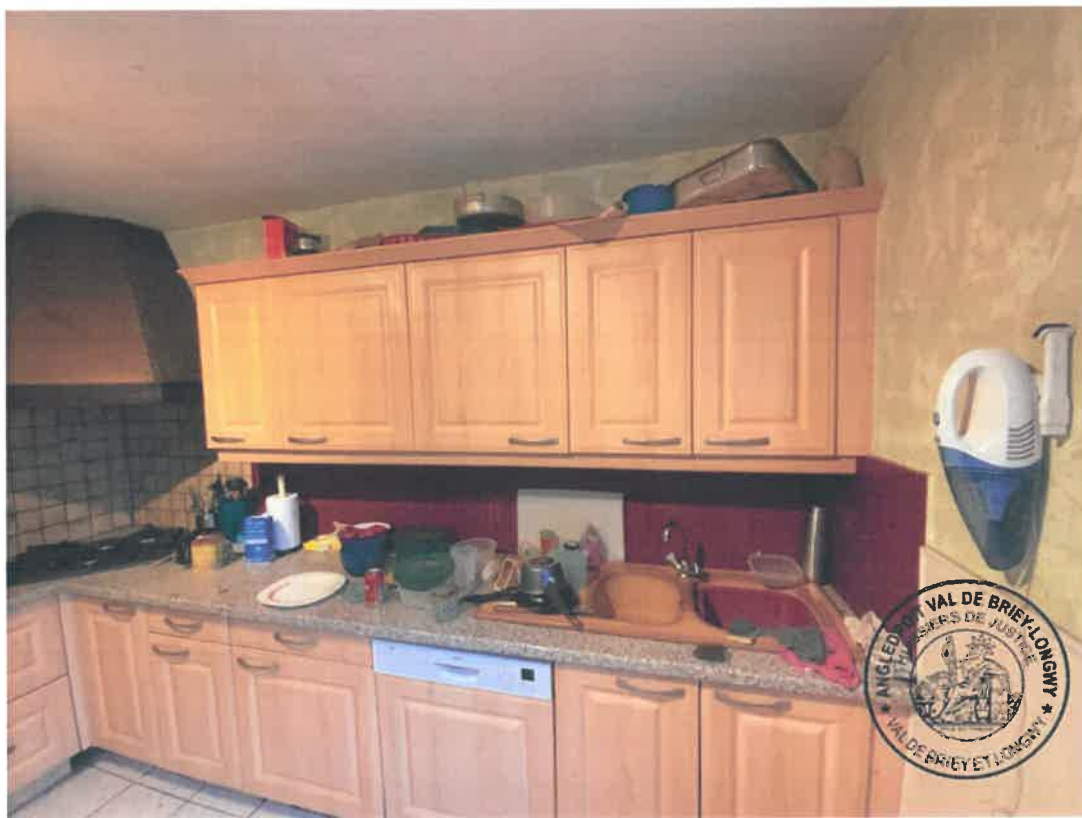
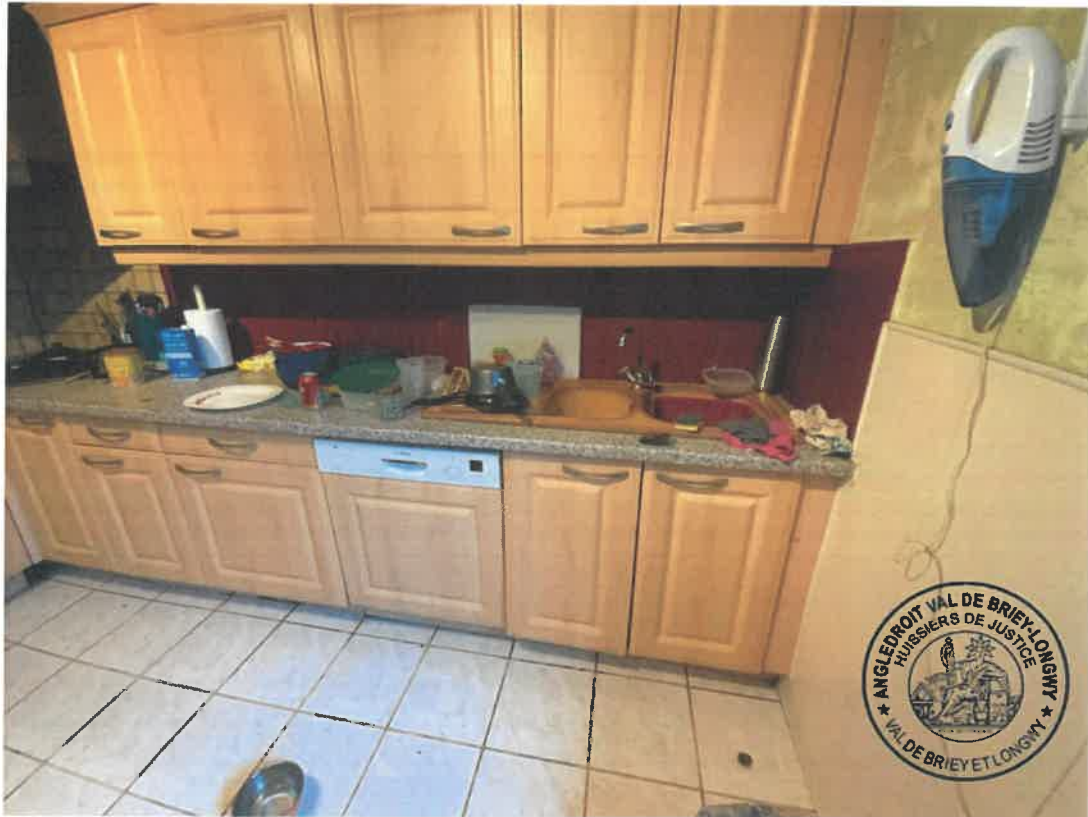
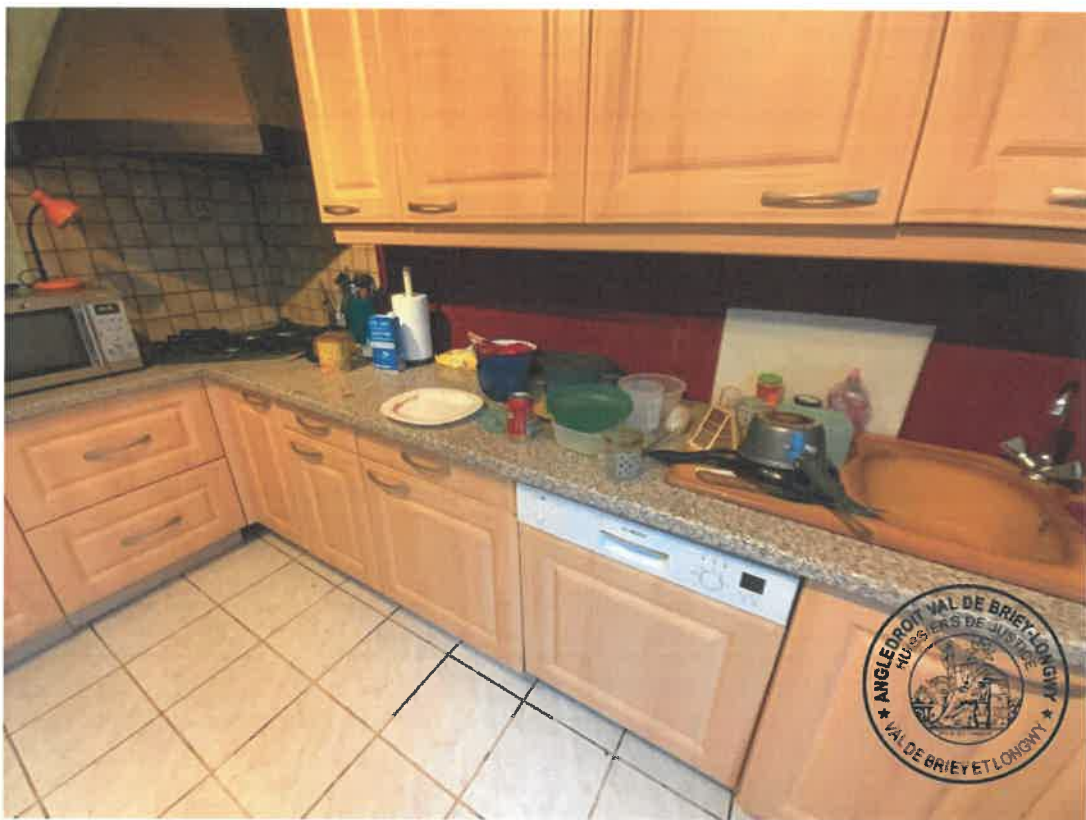
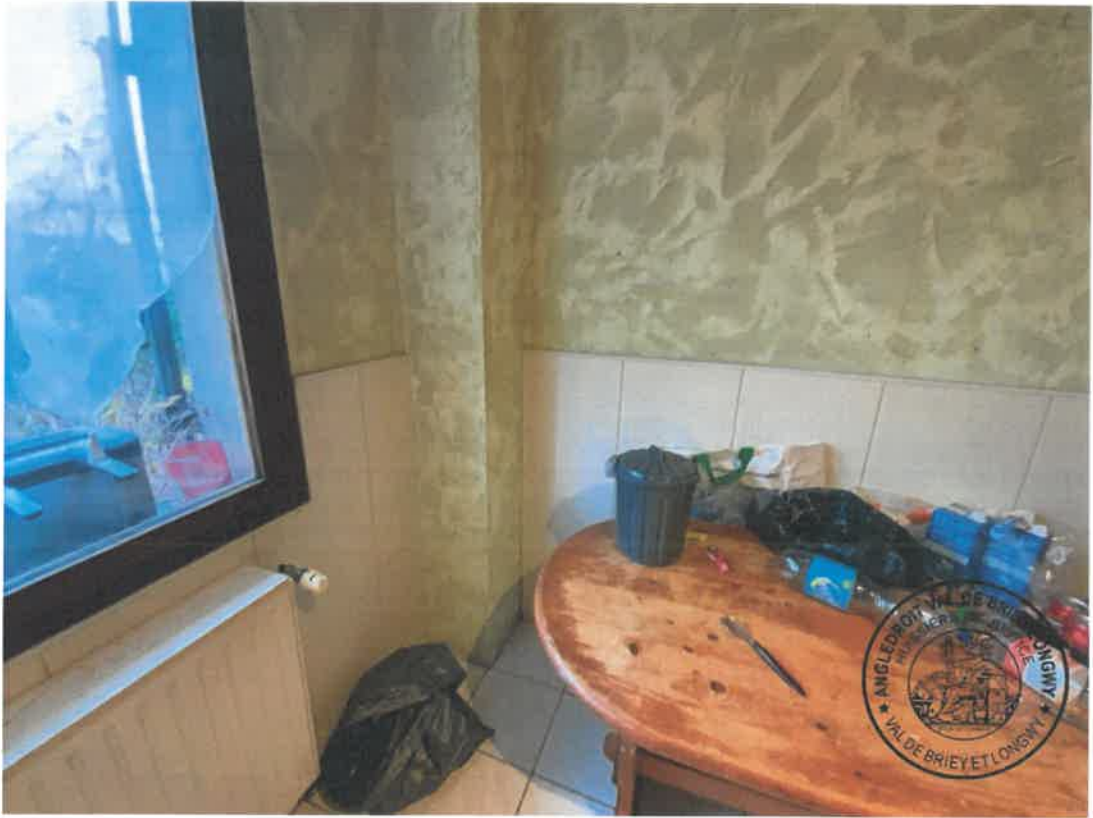
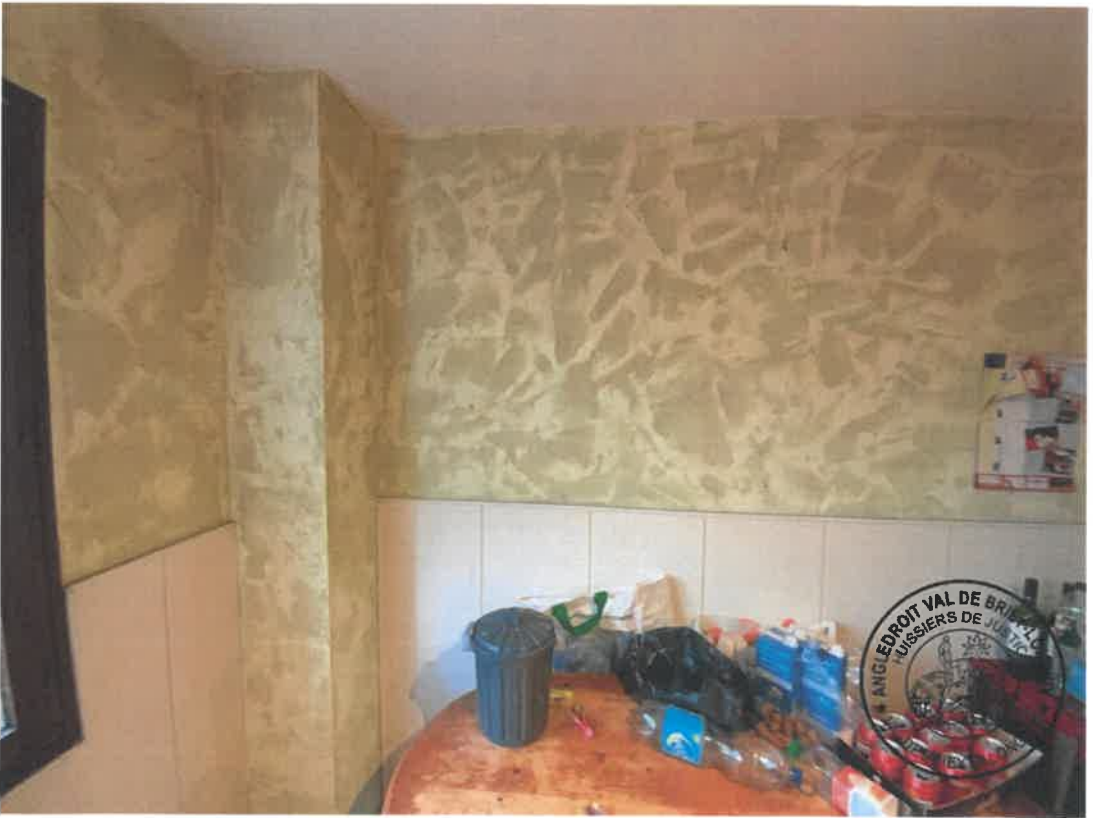
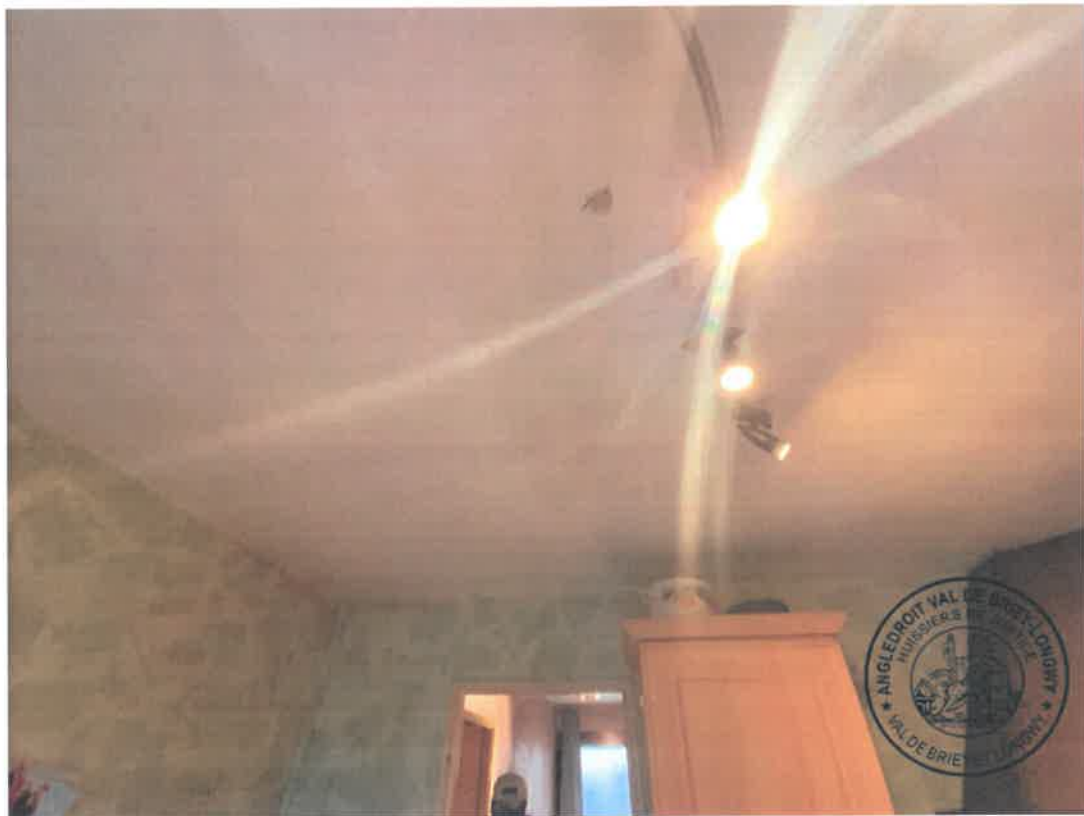
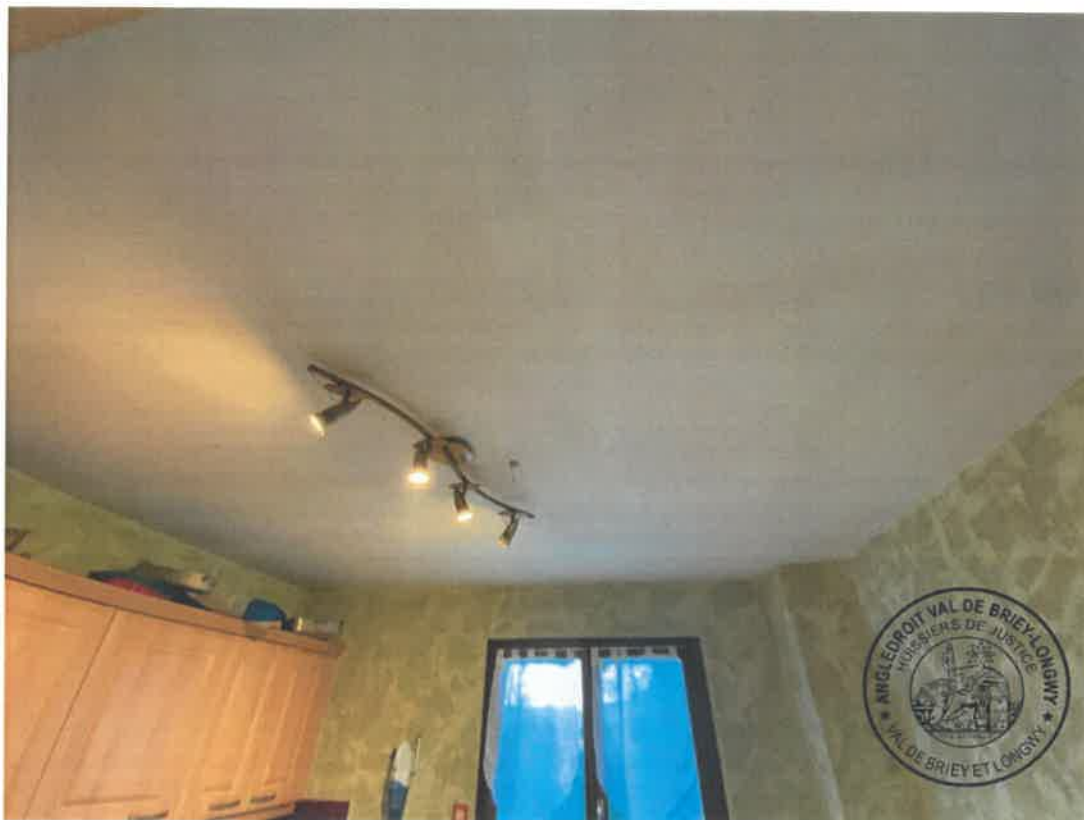
La cuisine :

La porte qui donne accès à la cuisine a été déposée.

Le sol est recouvert de carrelage sale.

Les murs sont recouverts pour la moitié inférieure de panneaux, pour la moitié supérieure de crépis. Au-dessus des plans de travail, ils sont recouverts de carrelage. Le tout est en état d'usage.

Le plafond est recouvert de peinture, il est sale, présence de taches et toiles d'araignées. Présence d'un plafonnier 4 spots dirigeables, en état d'usage.

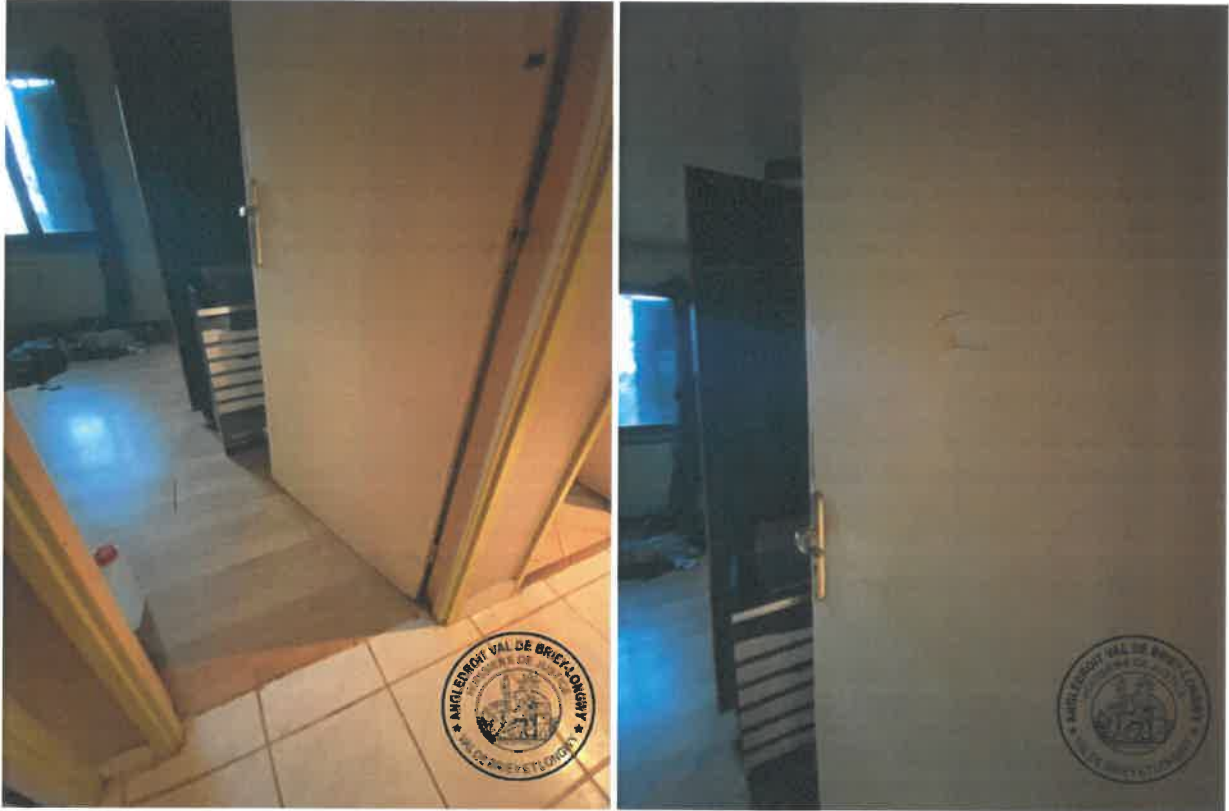
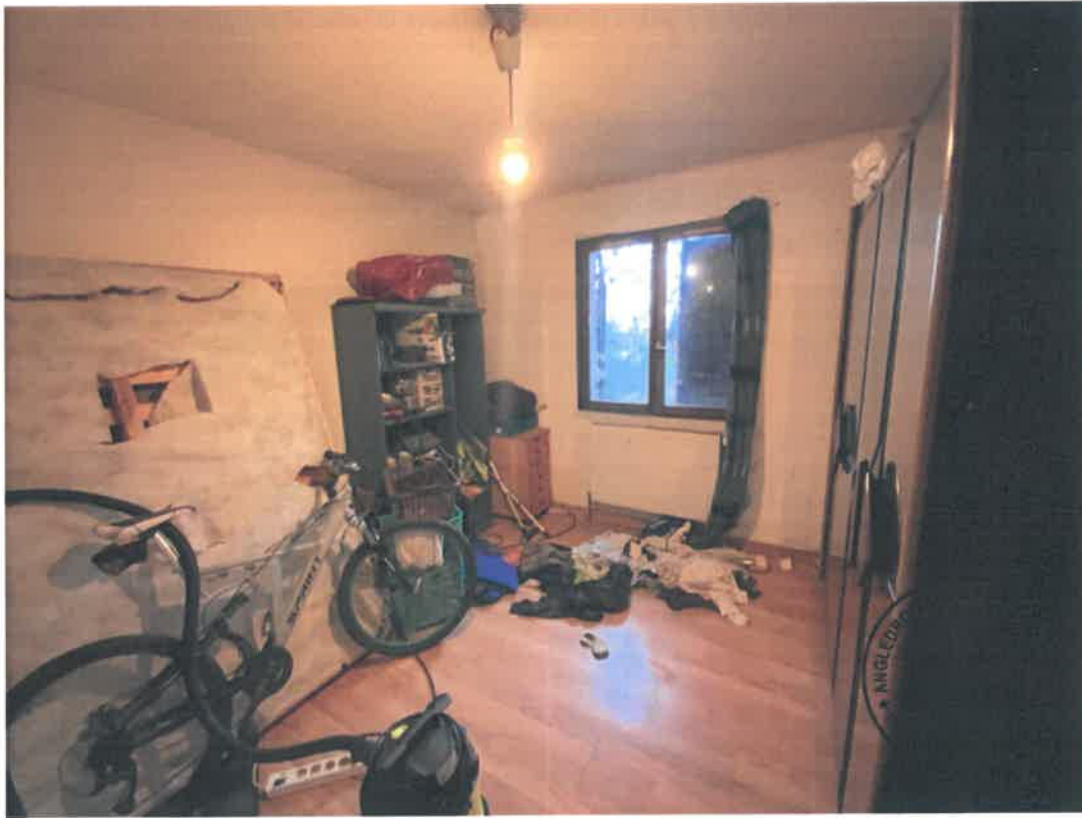
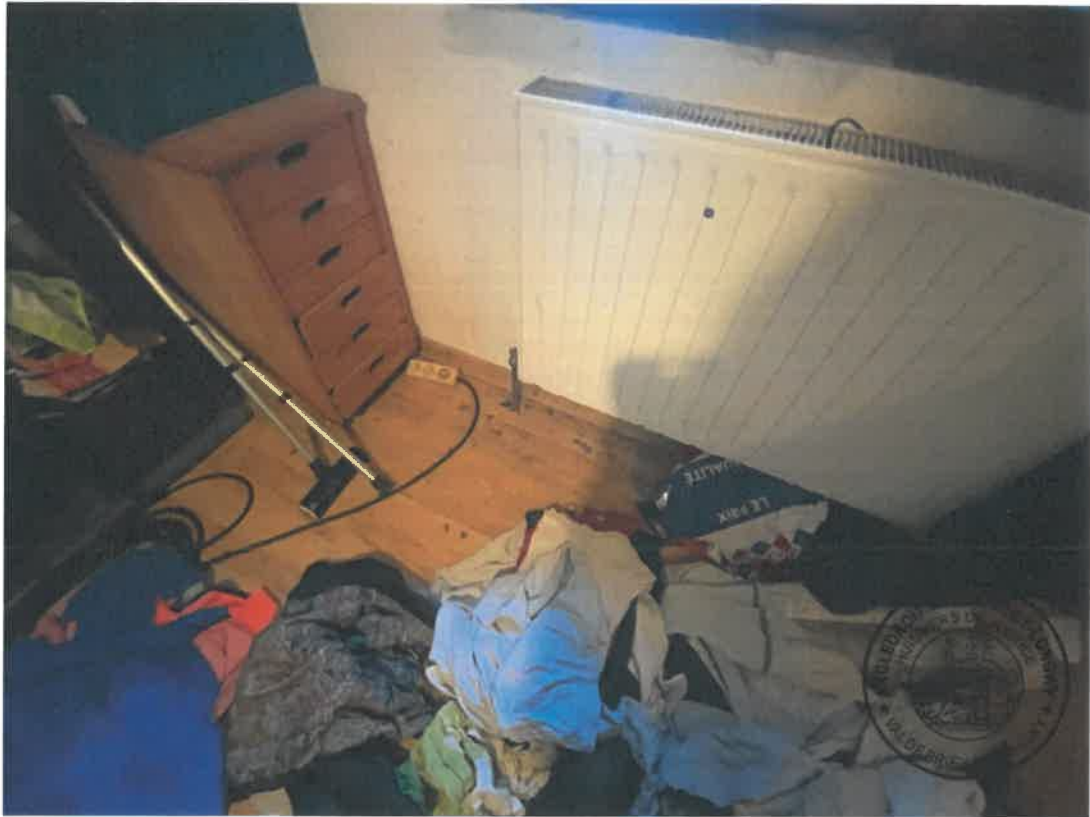
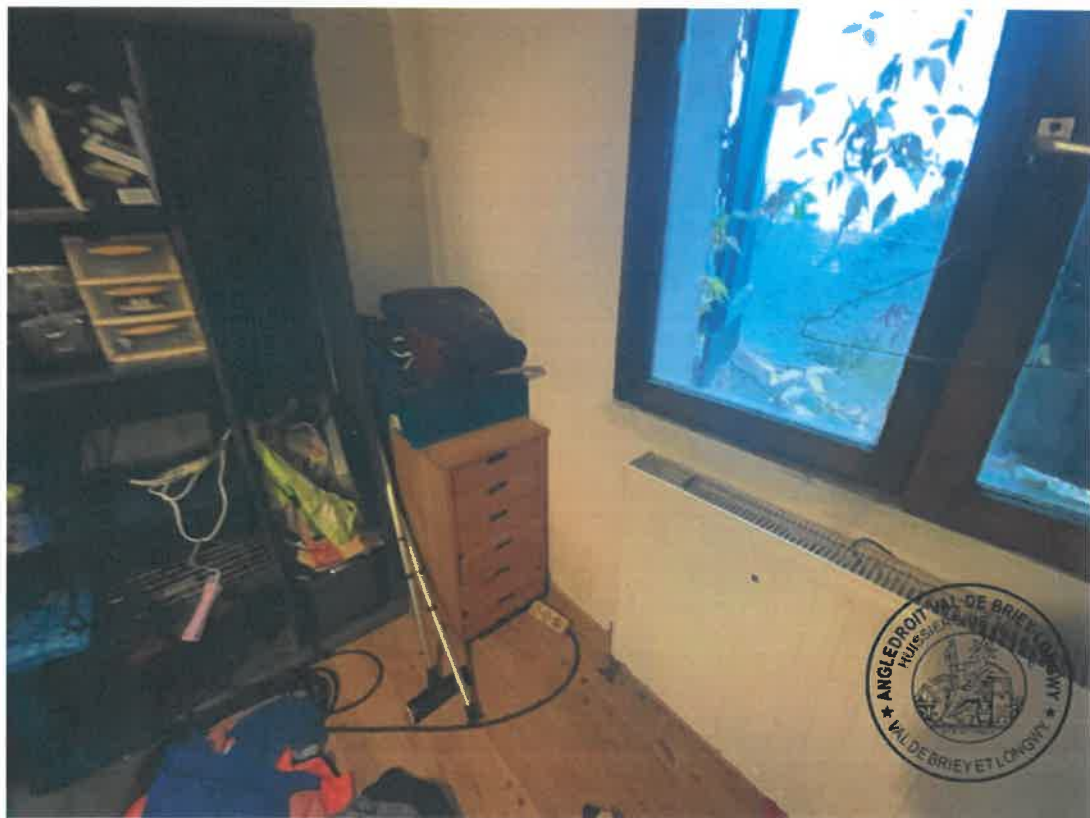
Chambre n°1 :

L'accès se fait par une porte en bois, en état d'usage mais abimée : présence d'un trou et de deux éclats. Absence de barre de seuil.

Le sol est recouvert d'un parquet stratifié, sale, présence de traces et d'un espace entre deux lames.

Les murs sont recouverts de peinture, sale : présence de traces et toiles d'araignées. Présence de trous de cheville.
