PROCES VERBAL DE CONSTAT

Dressé le mercredi 20/12/2023

Une maison à usage d'habitation à : FROUARD (MEURTHE ET MOSELLE) § chemin des Bassins figurant au cadastre section AM n°421 pour une contenance de 4 a 65 ca.

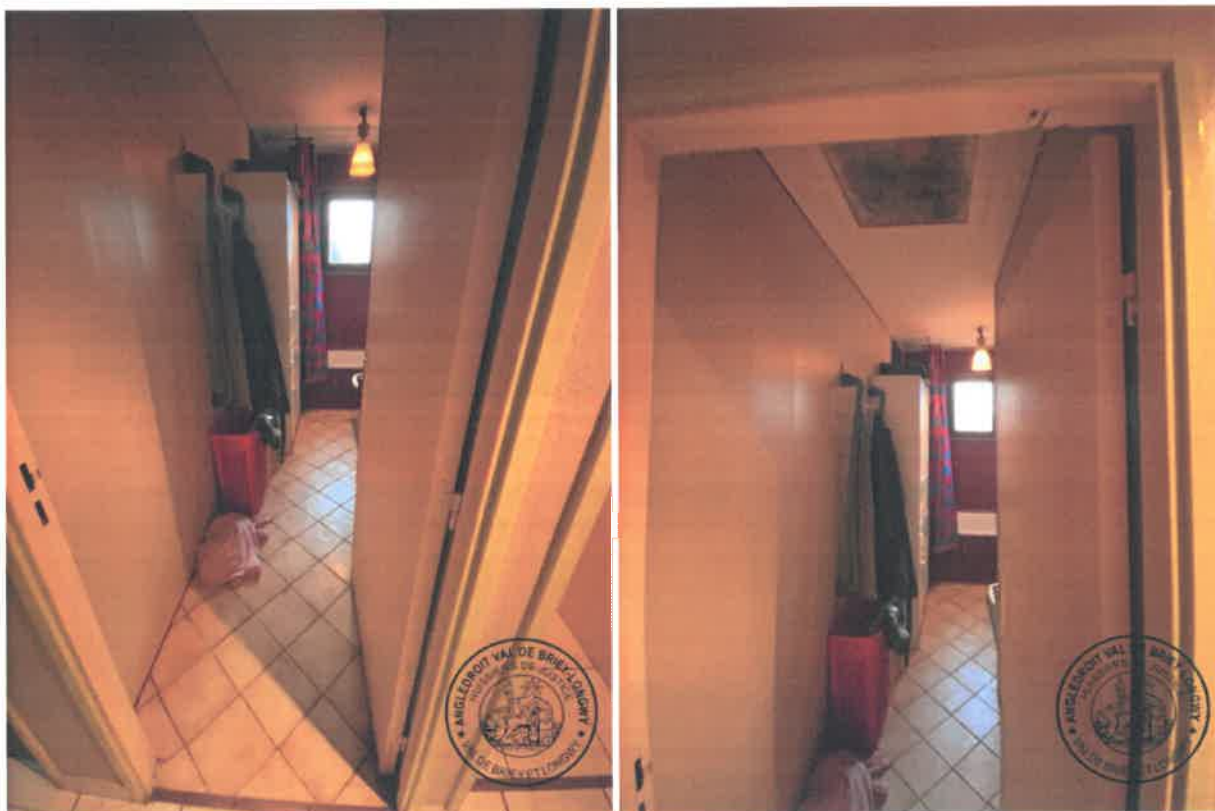
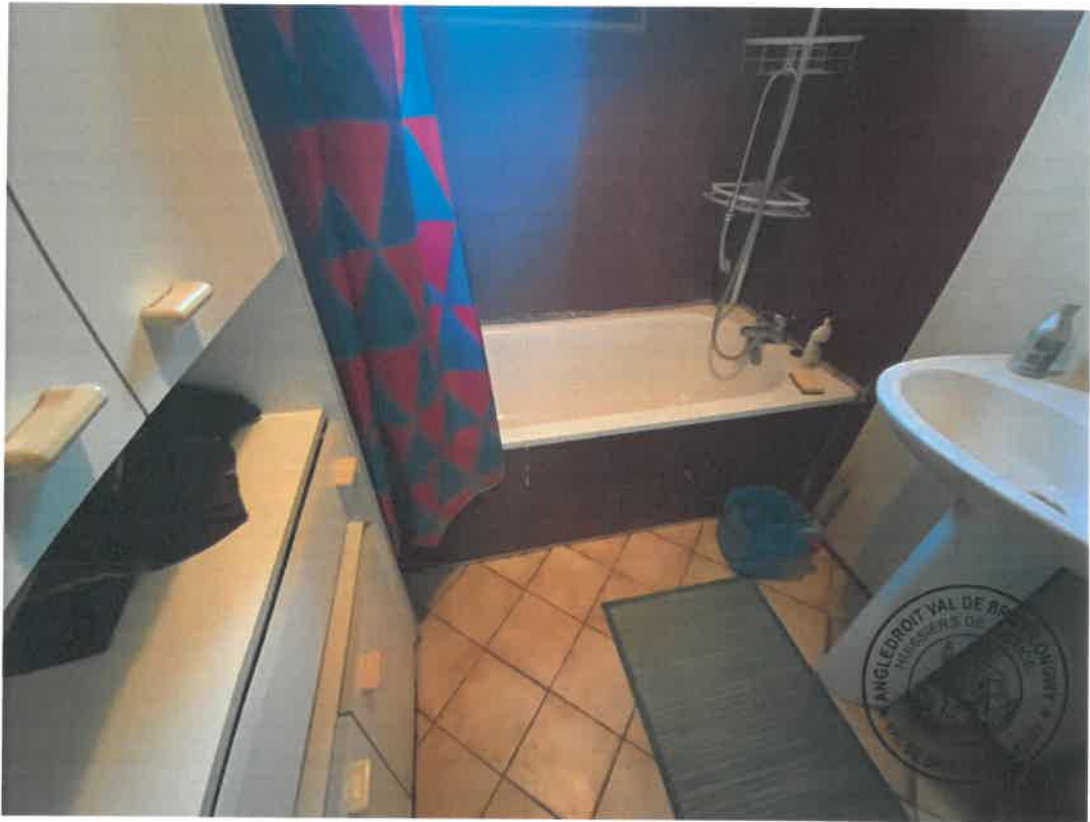
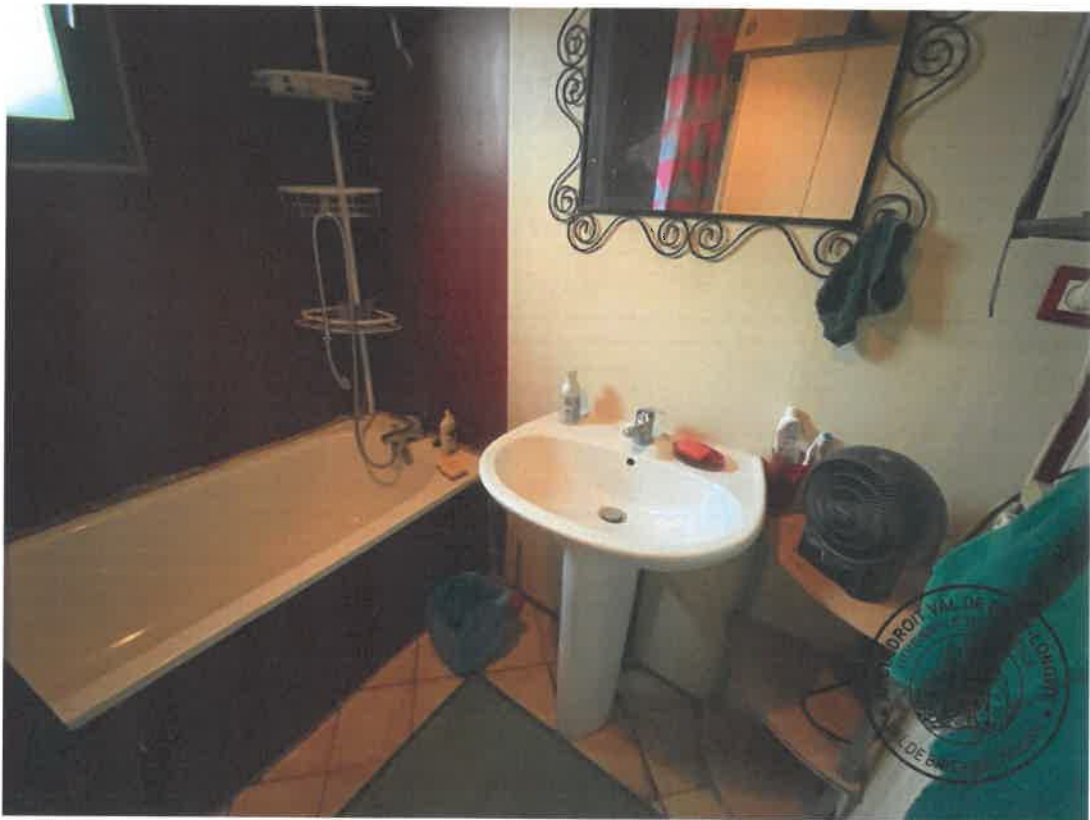
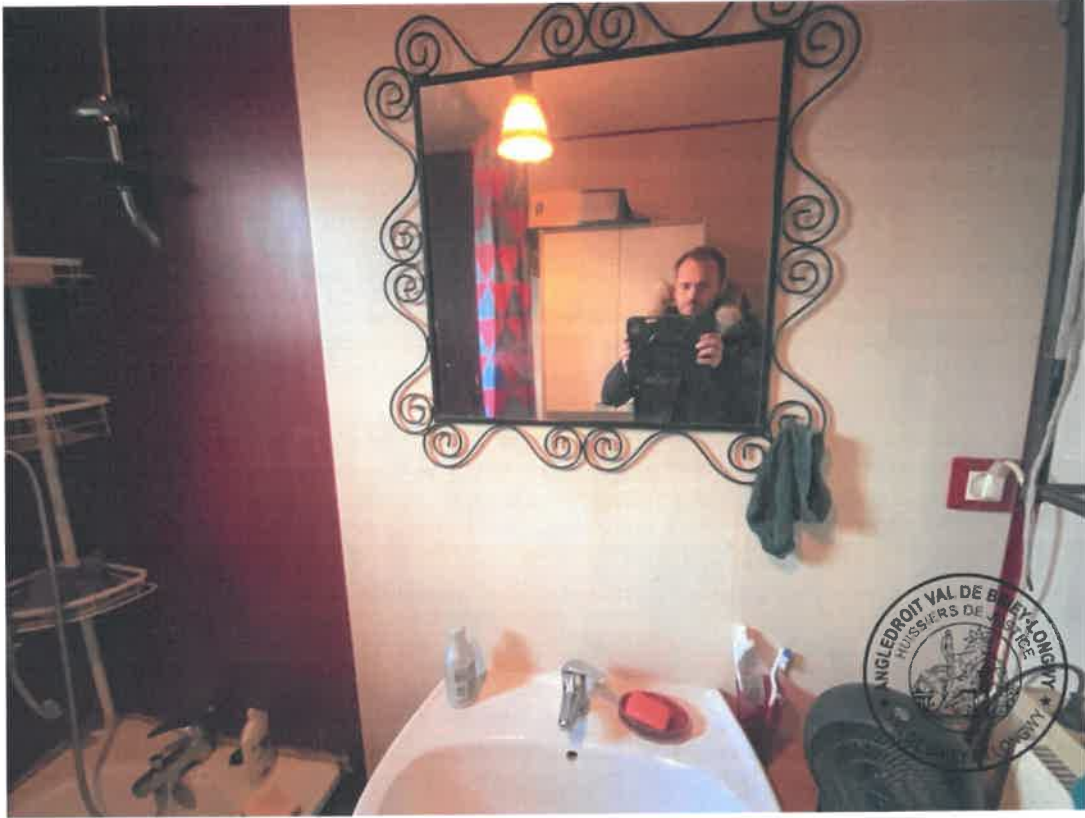
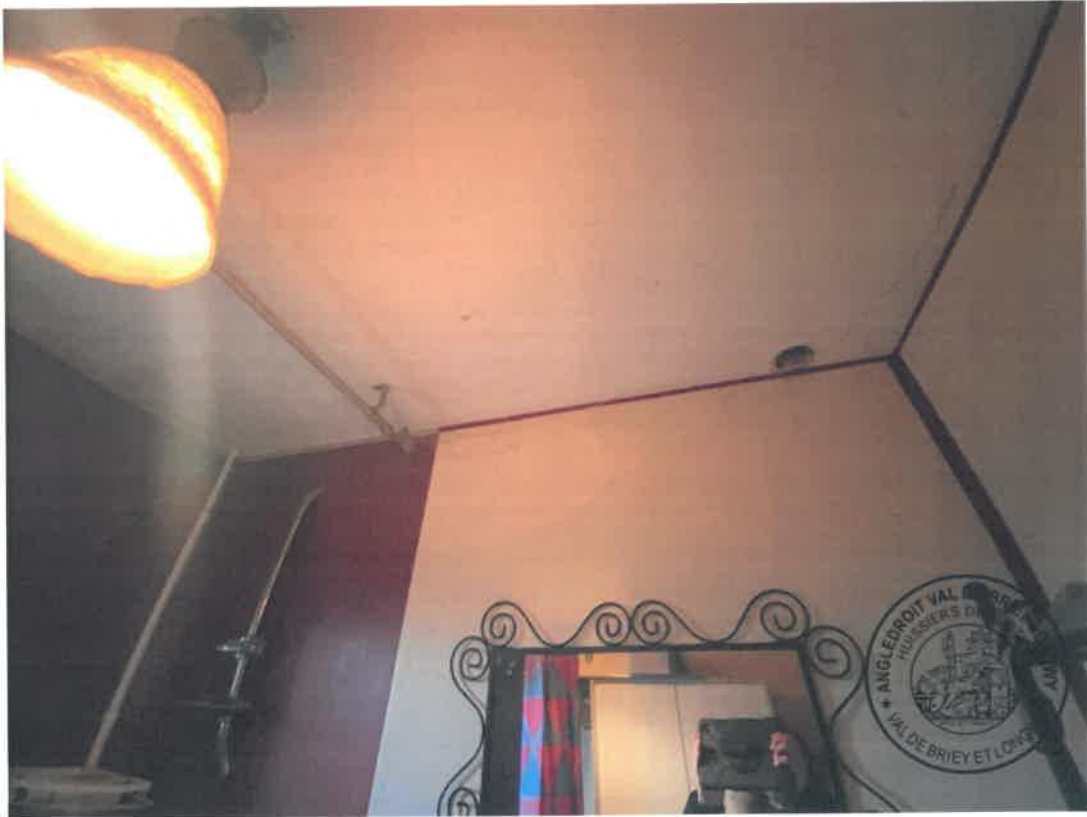
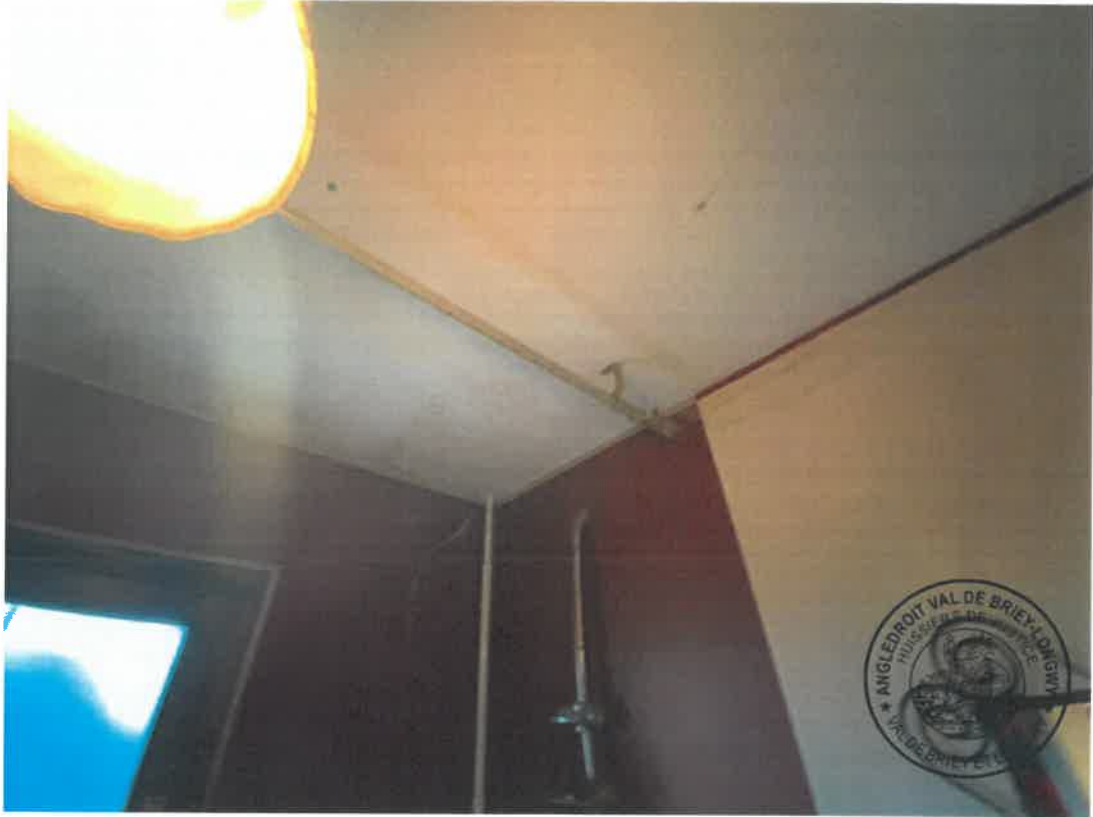
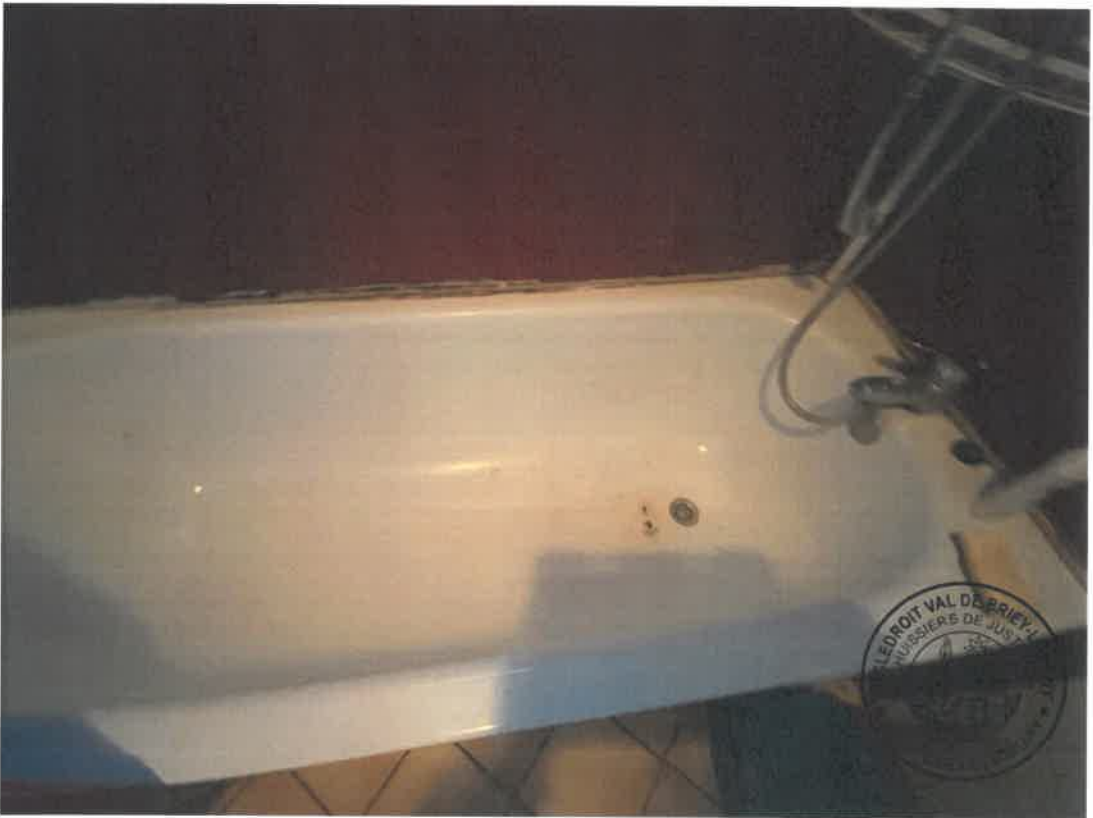
La salle de bains :

Le sol est recouvert de carrelage, sale.

Les murs sont recouverts de peinture, sale.

Le plafond est recouvert de peinture, il est en mauvais état : présence de taches de moisissure au-dessus de la baignoire, de toiles d'araignées. Présence d'un climatiseur plafonnier.

- un radiateur mural, en état d'usage.
- un lavabo sur colonne avec robinet mitigeur, en état d'usage.
- une baignoire, sale, dont les joints sont sales et moisis.

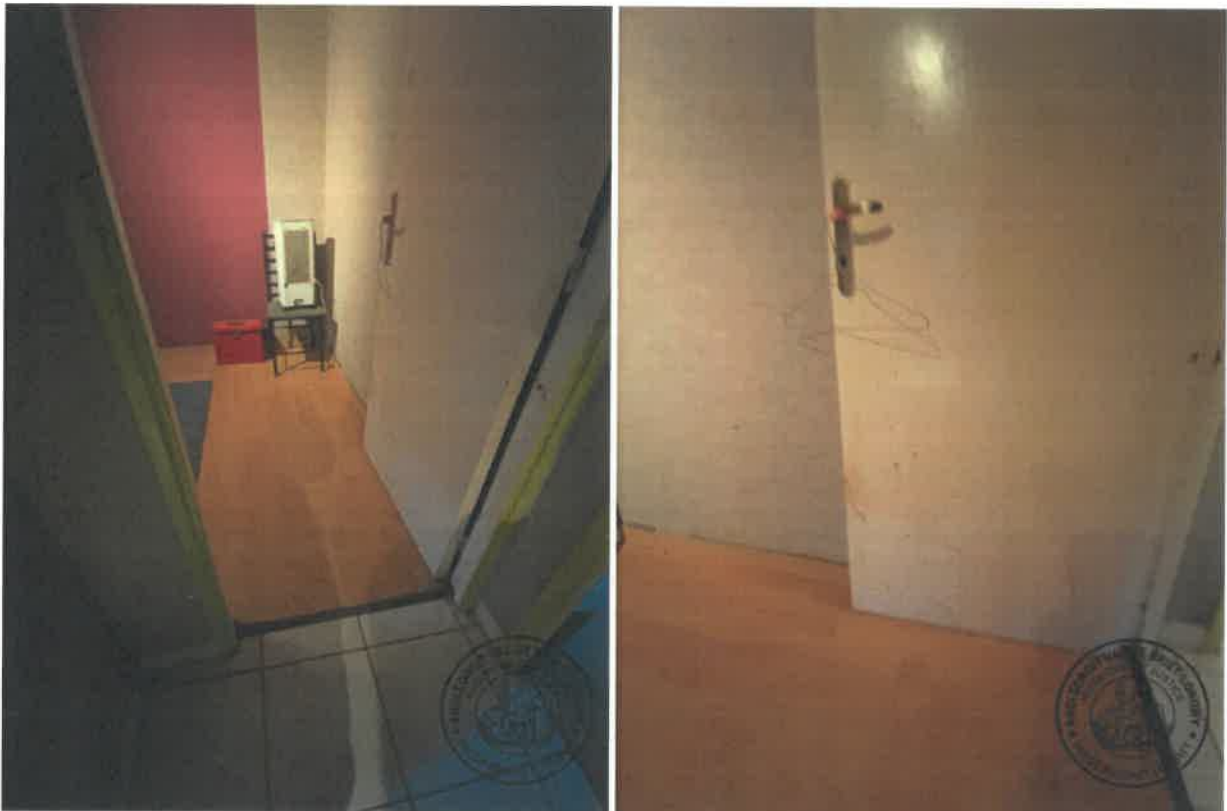
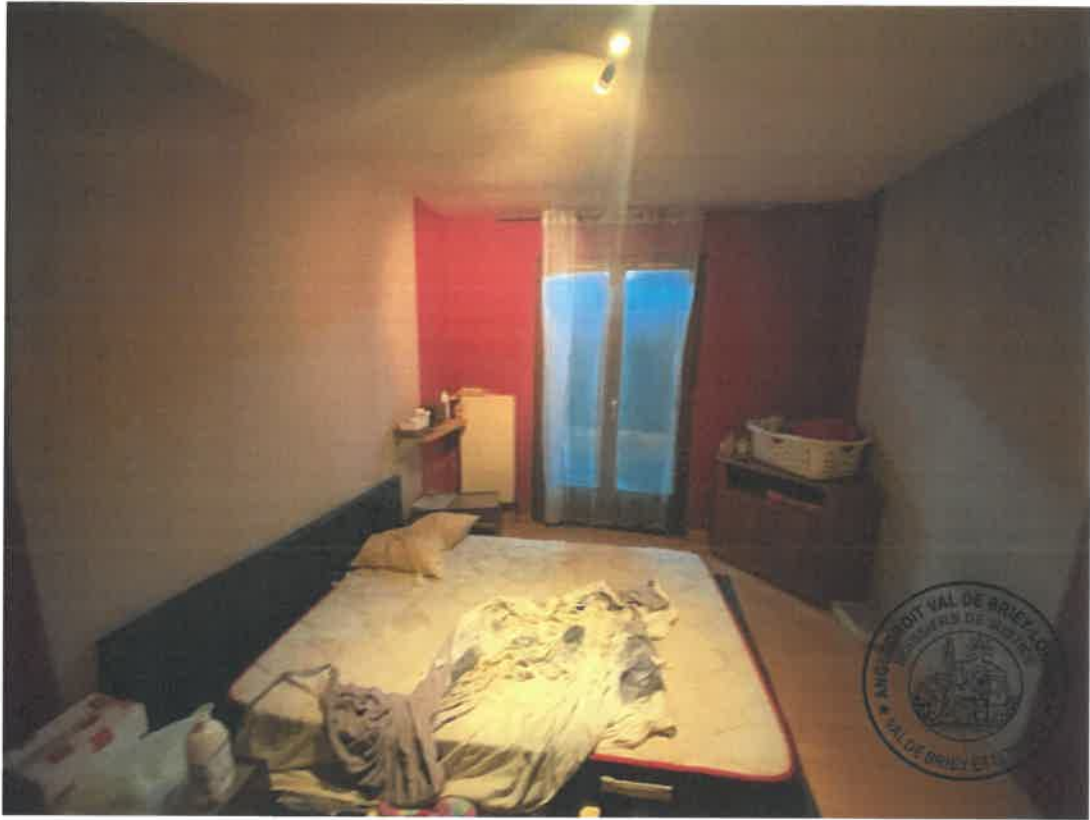
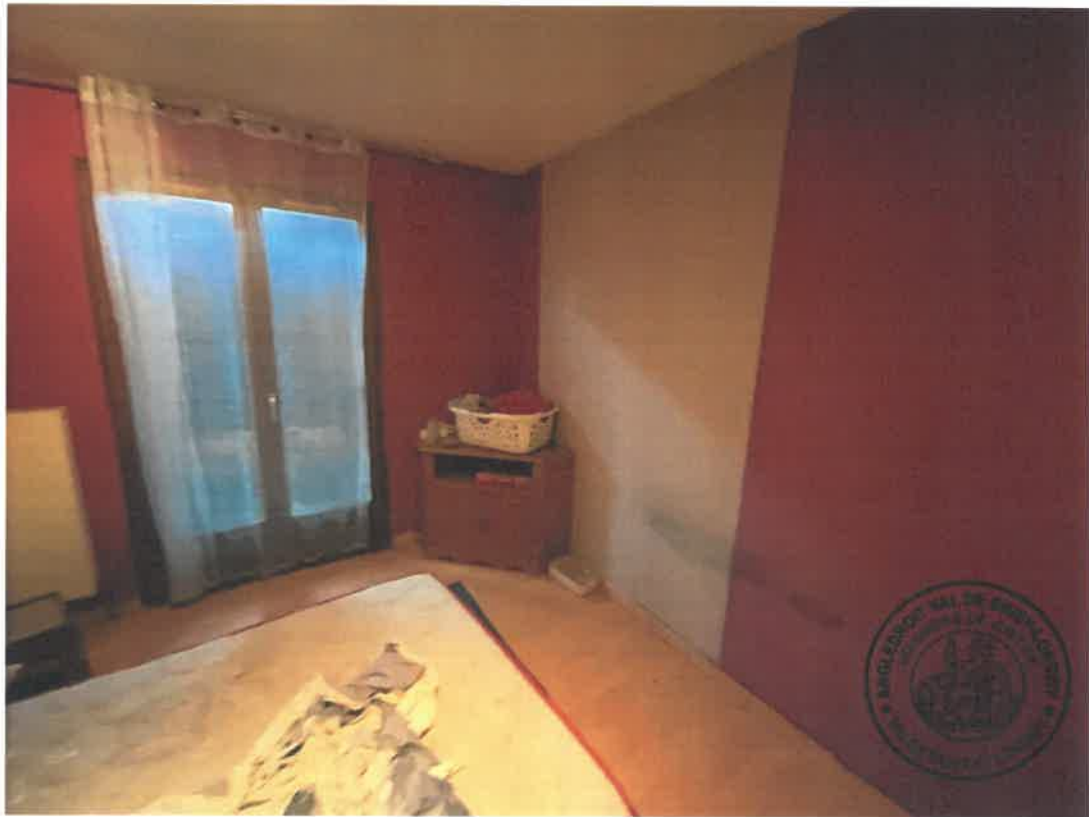
Chambre n°2 :

L'accès se fait par une porte en bois, en état d'usage mais sale et abimée : présence d'éclats et de traces.

Le sol est recouvert d'un parquet stratifié sale.

Les murs sont recouverts de tapisserie, sale : présence de nombreuses toiles d'araignées, de grosses traces en face du lit.

Le plafond est recouvert de peinture, en état d'usage mais présence de toiles d'araignées. Présence d'un plafonnier 2 spots dirigeables, en état d'usage.

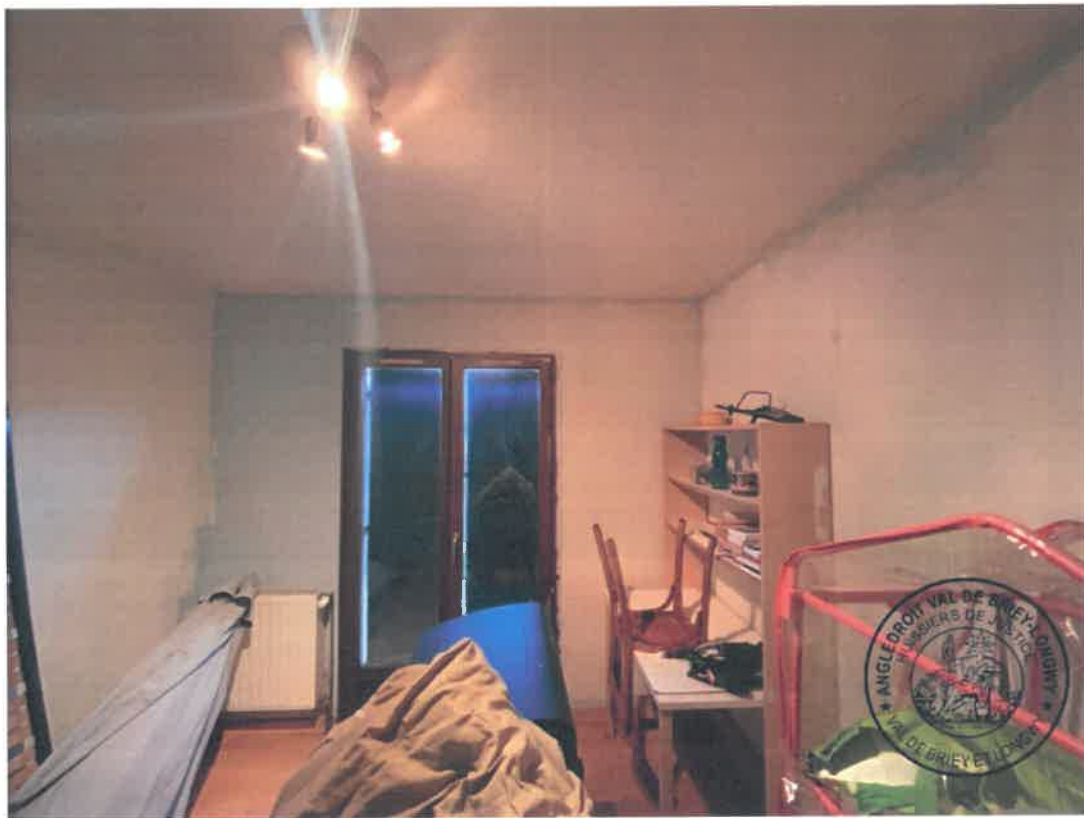
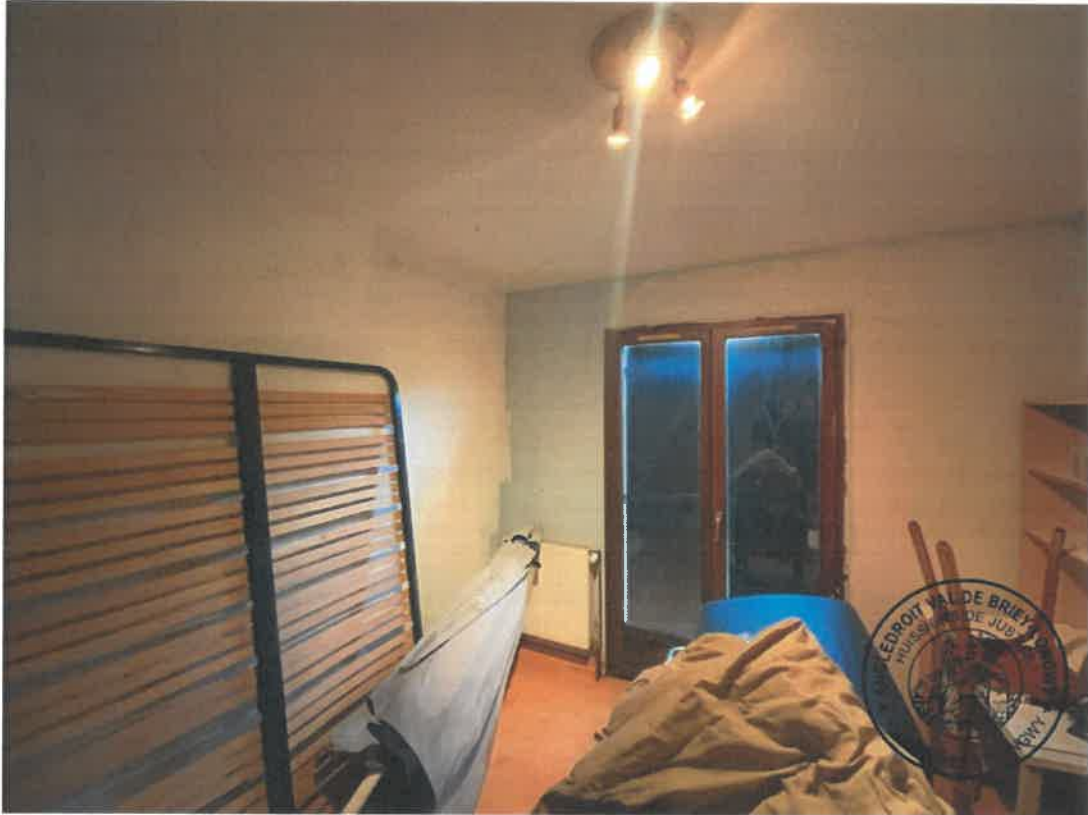
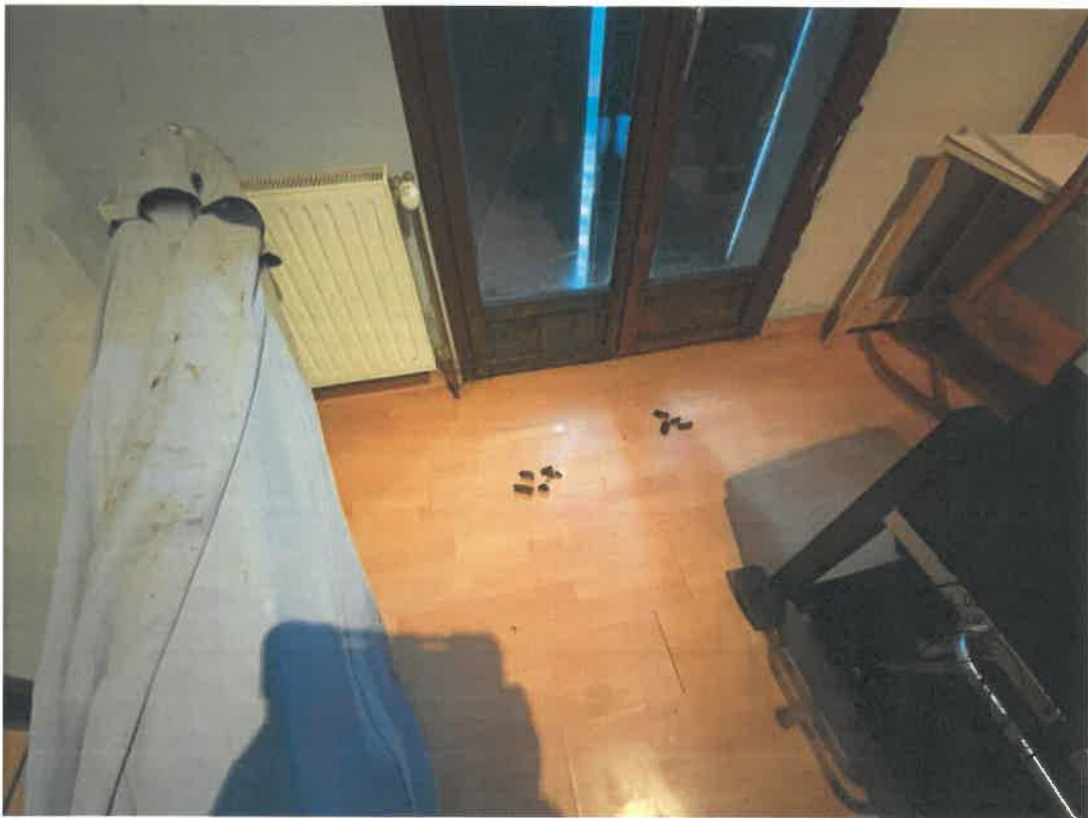
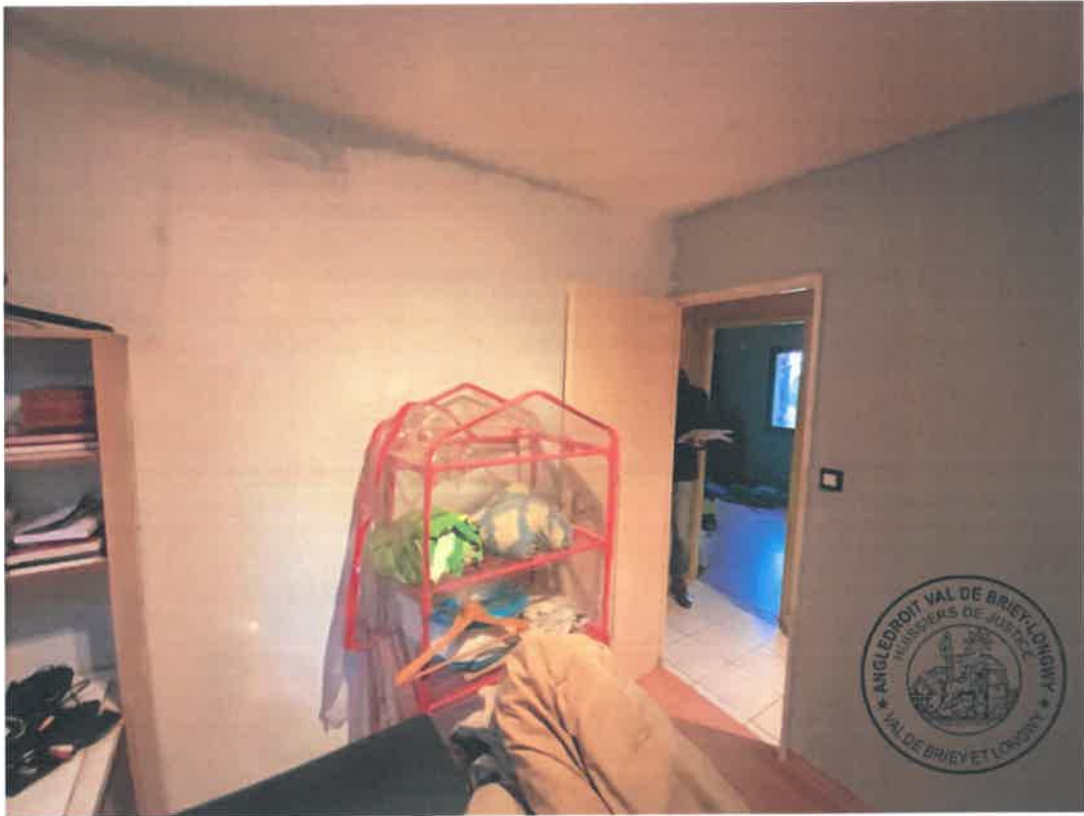
Chambre n°3:

L'accès se fait par une porte en bois, en état d'usage. Absence de barre de seuil.

Le sol est recouvert d'un stratifié, sale, présence d'espaces entre les lames, certaines sont gonflées, présence de crottes.

Les murs sont recouverts d'une peinture grossière, en état d'usage mais présence de toiles d'araignées.

Le plafond est recouvert de peinture, en état d'usage mais présence de toiles d'araignées. Présence d'un plafonnier 3 spots dirigeables, en état d'usage.

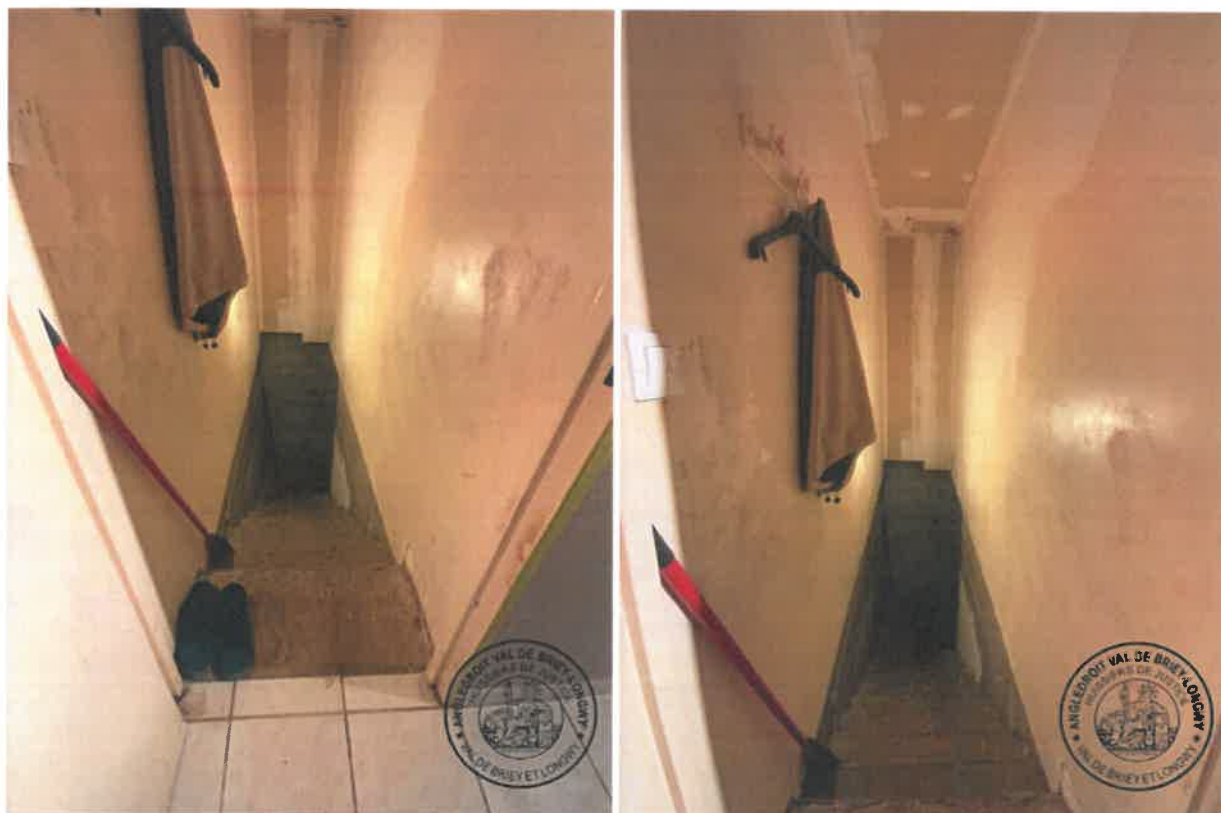
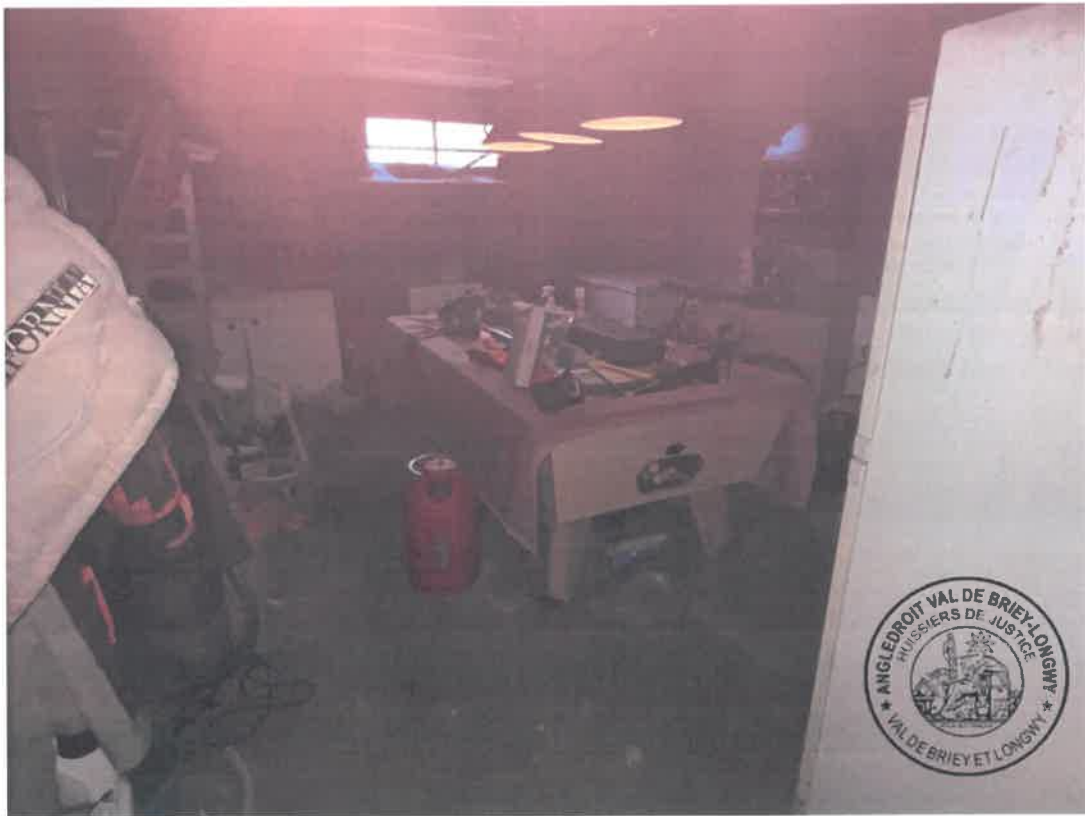
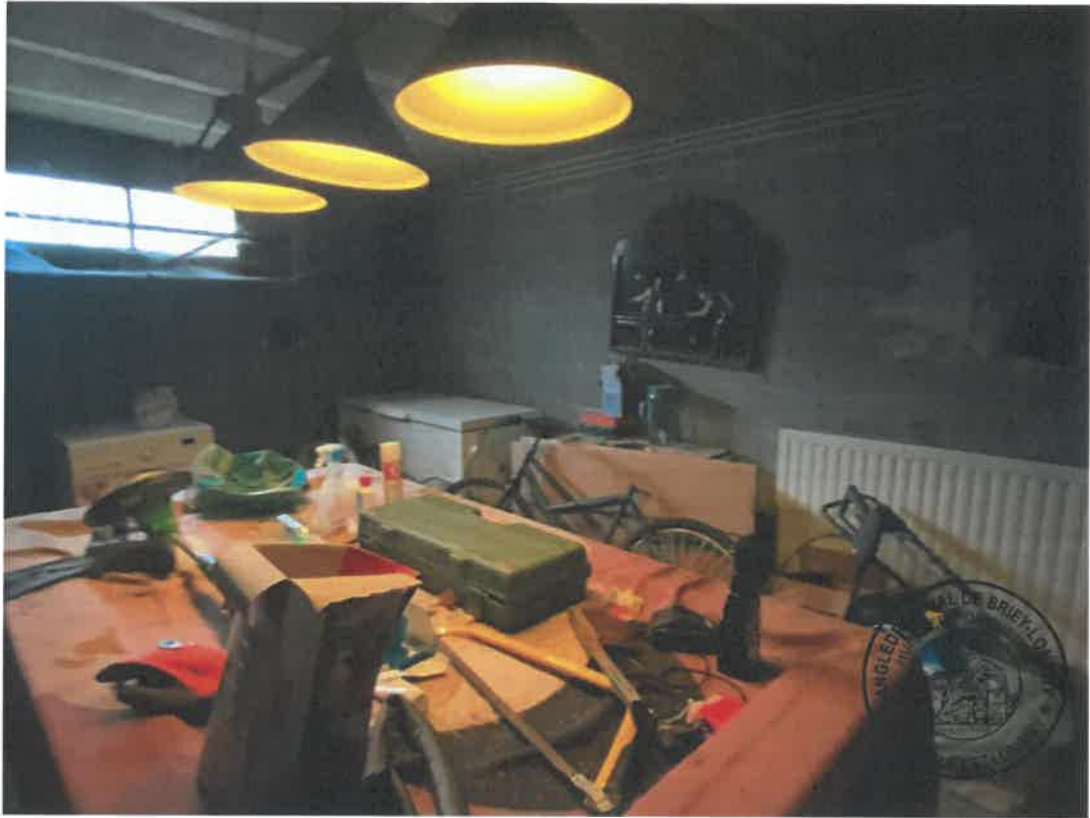
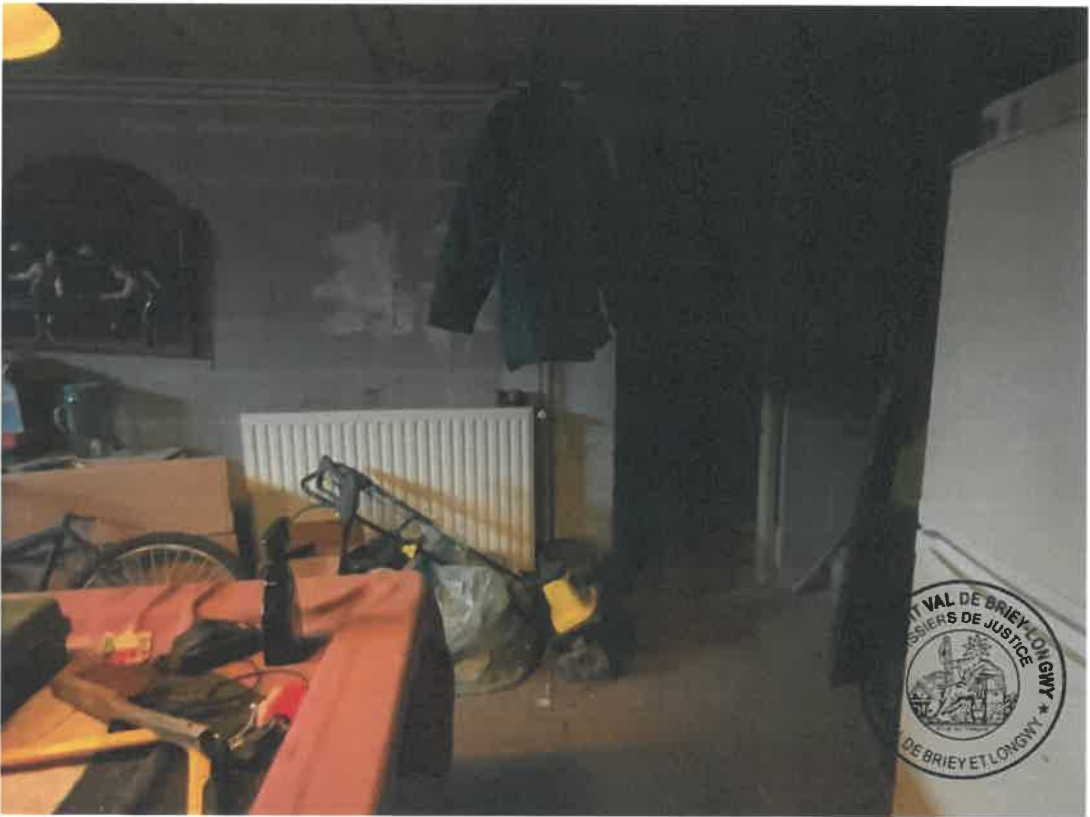
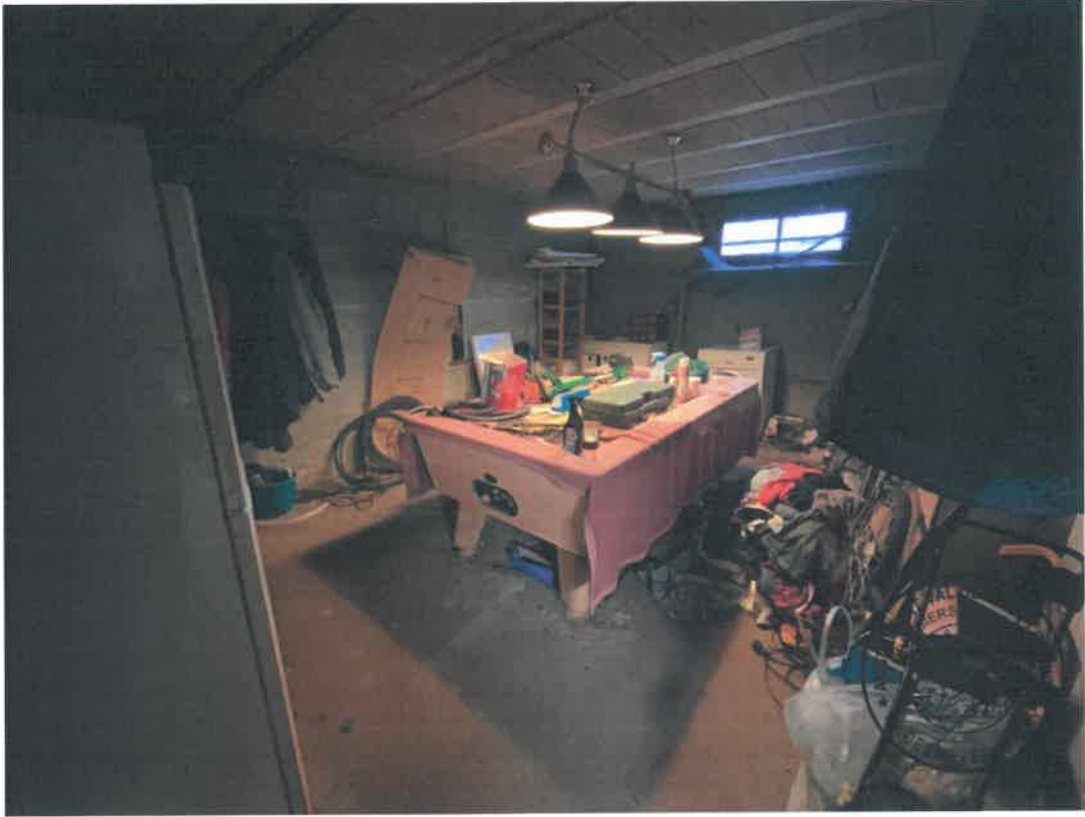
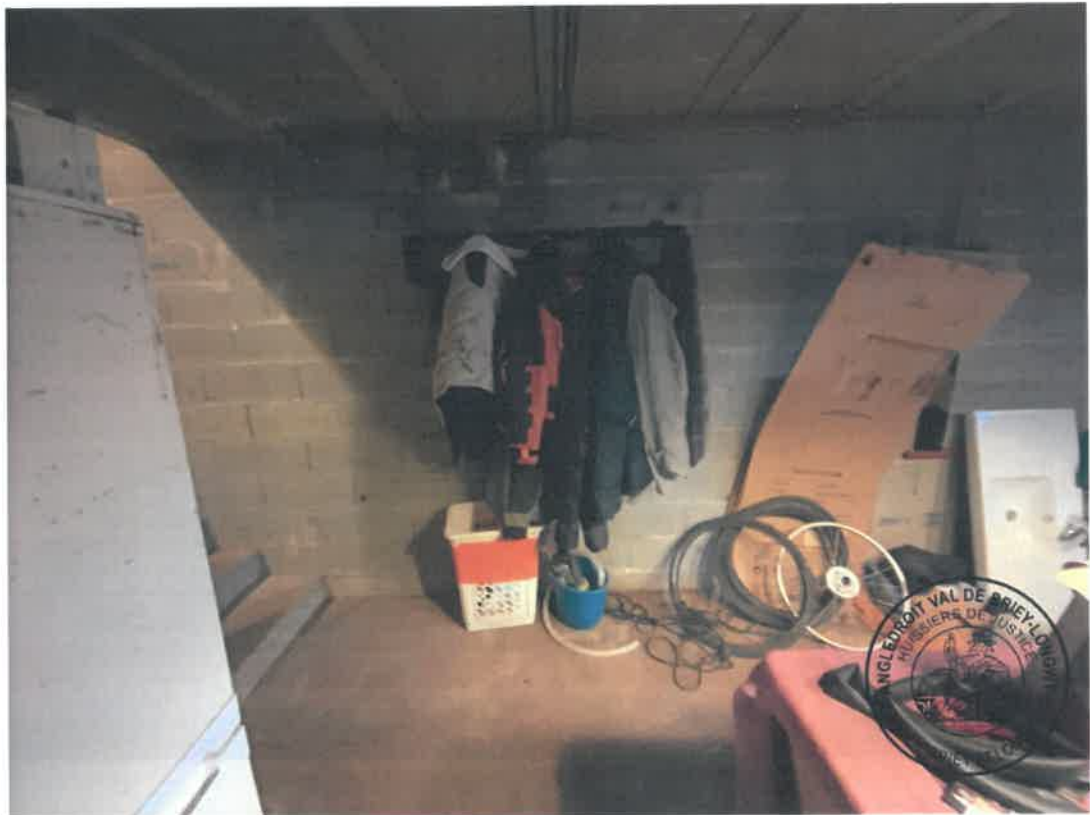
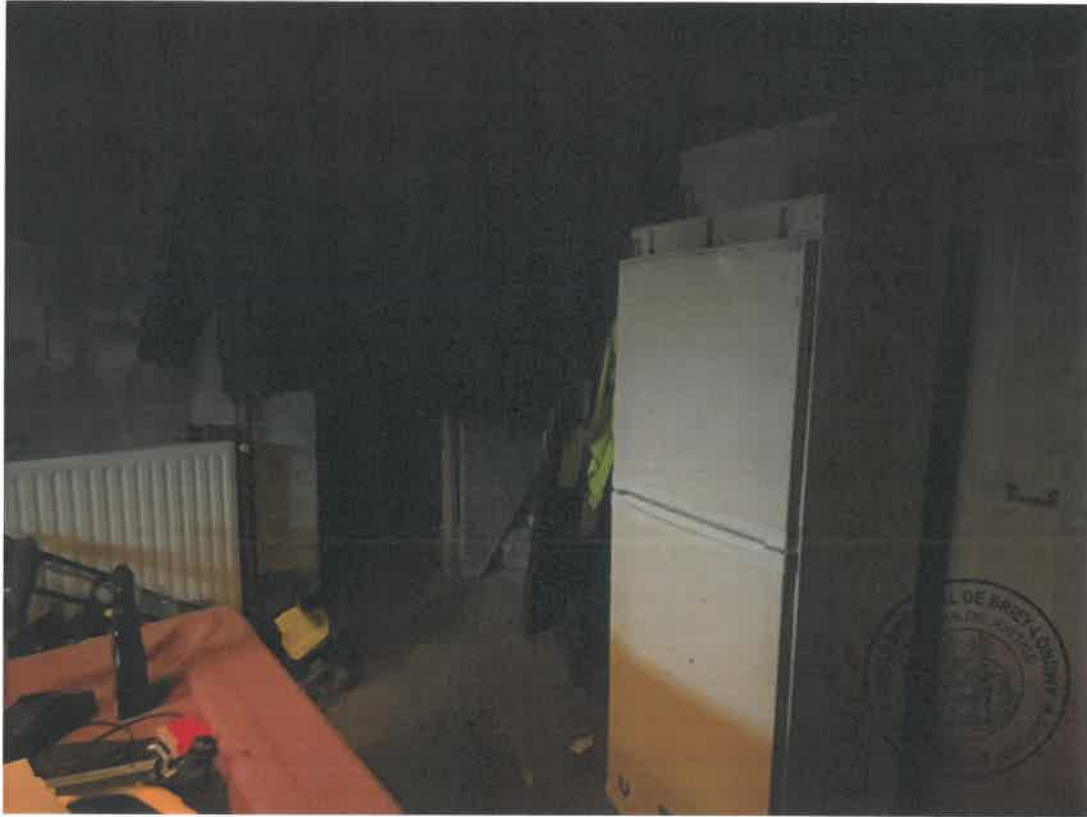
La première pièce

L'accès se fait par une porte en bois, en état d'usage mais sale.

Des escaliers en béton dont les murs et le plafond sont peints grossièrement ou bruts (agglos) et en état d'usage mènent au sous-sol. Présence d'un luminaire et d'un porte manteau, en état d'usage.

Le sol est en béton brut, en état d'usage.

Les murs sont bruts (agglos), en état d'usage. Présence d'un porte manteau, en état d'usage.

Le plafond est brut (agglos), en état d'usage. Présence d'un lustre 3 lampes, en état d'usage.
