PROCES VERBAL DE CONSTAT

Dressé le mercredi 20/12/2023

Une maison à usage d'habitation à : FROUARD (MEURTHE ET MOSELLE) § chemin des Bassins figurant au cadastre section AM n°421 pour une contenance de 4 a 65 ca.

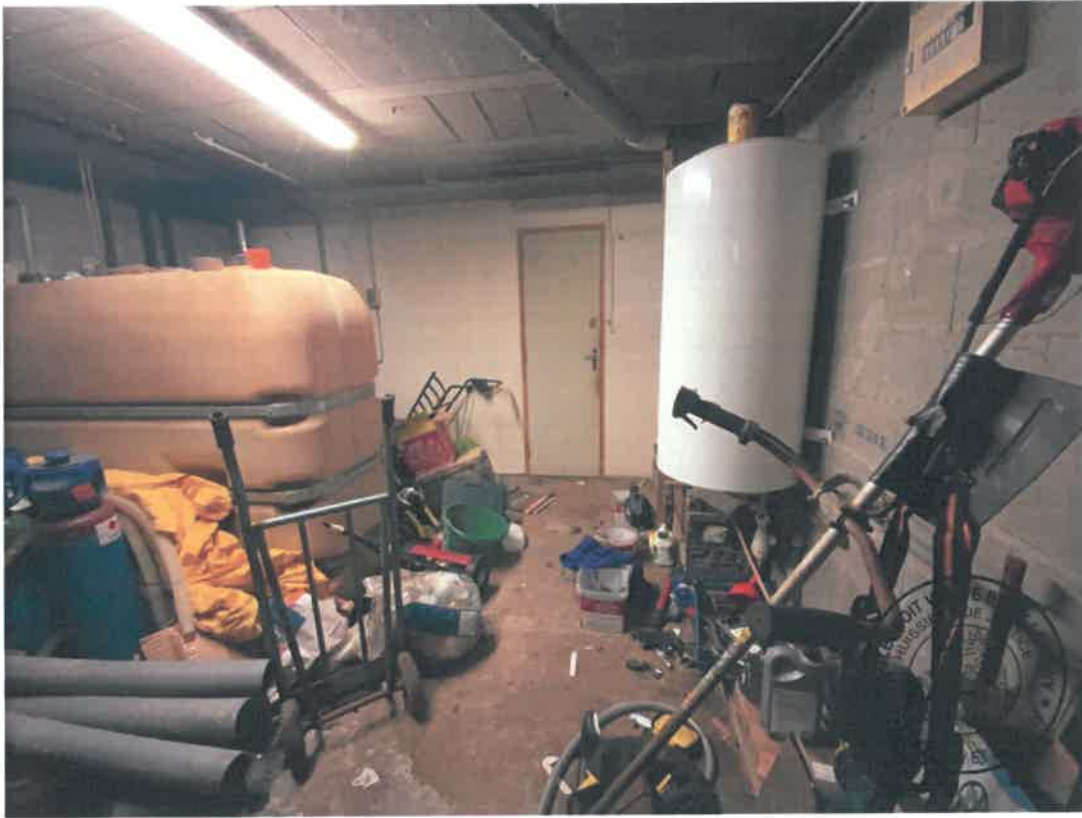
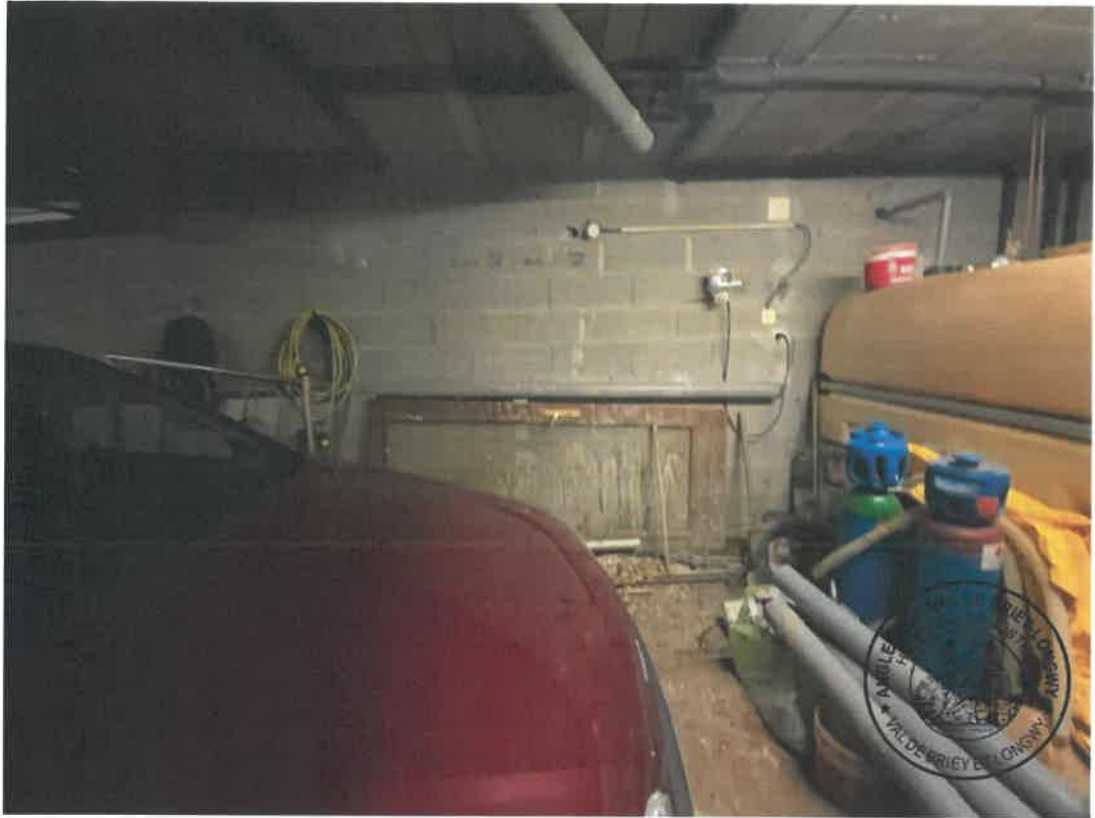
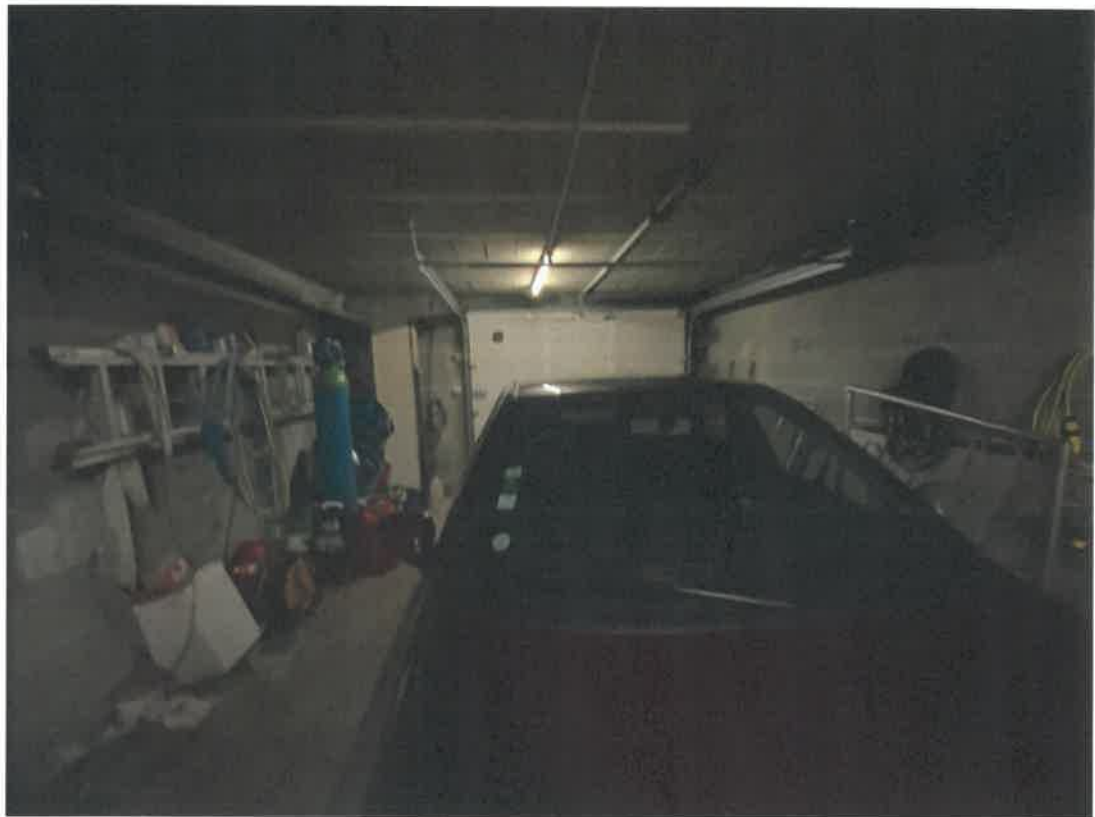
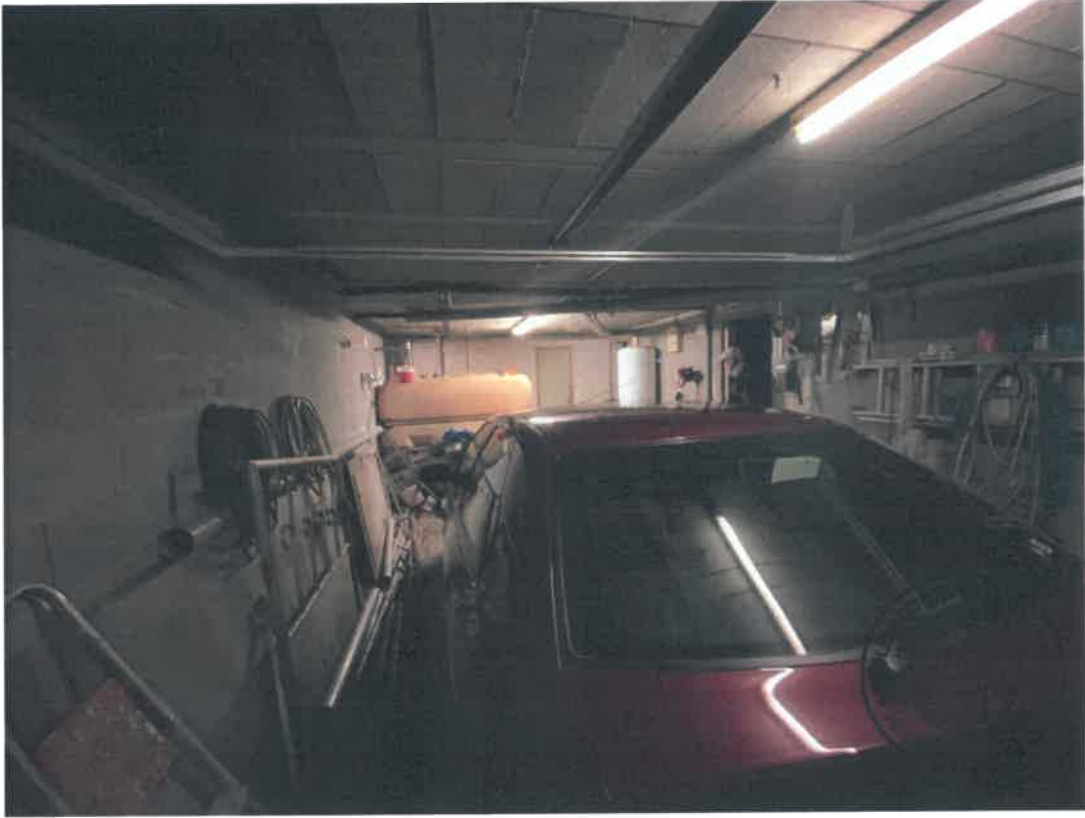
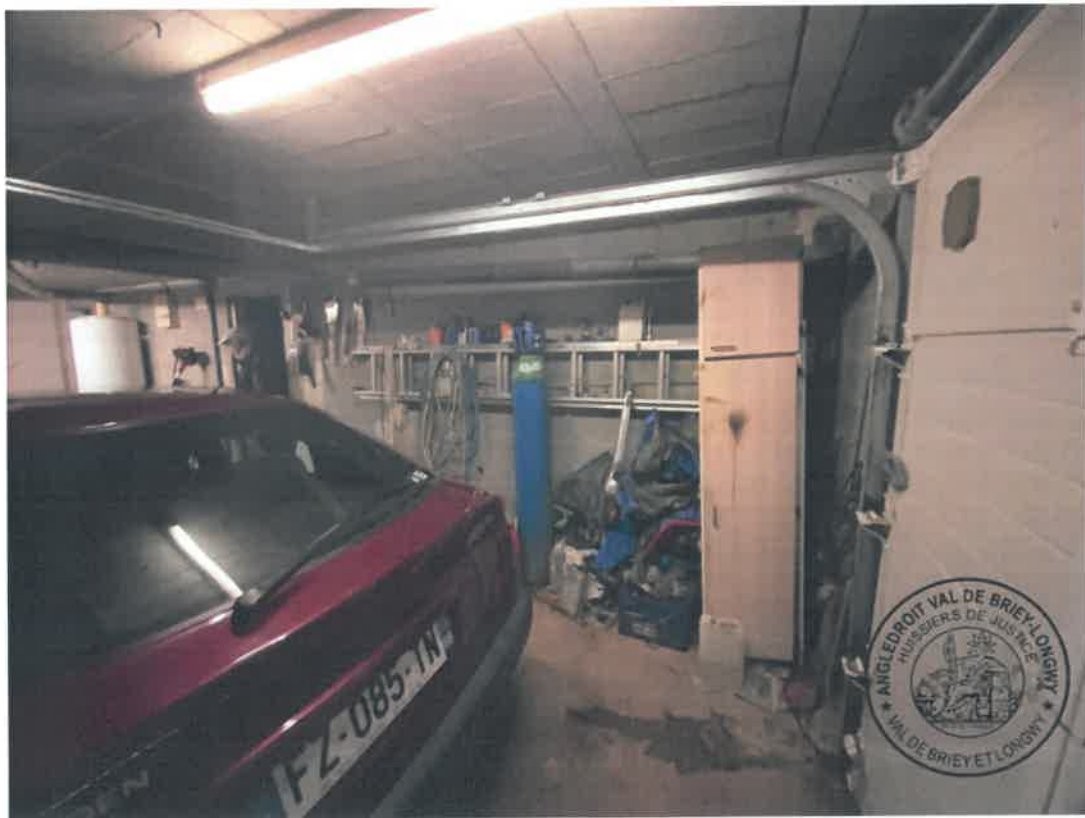
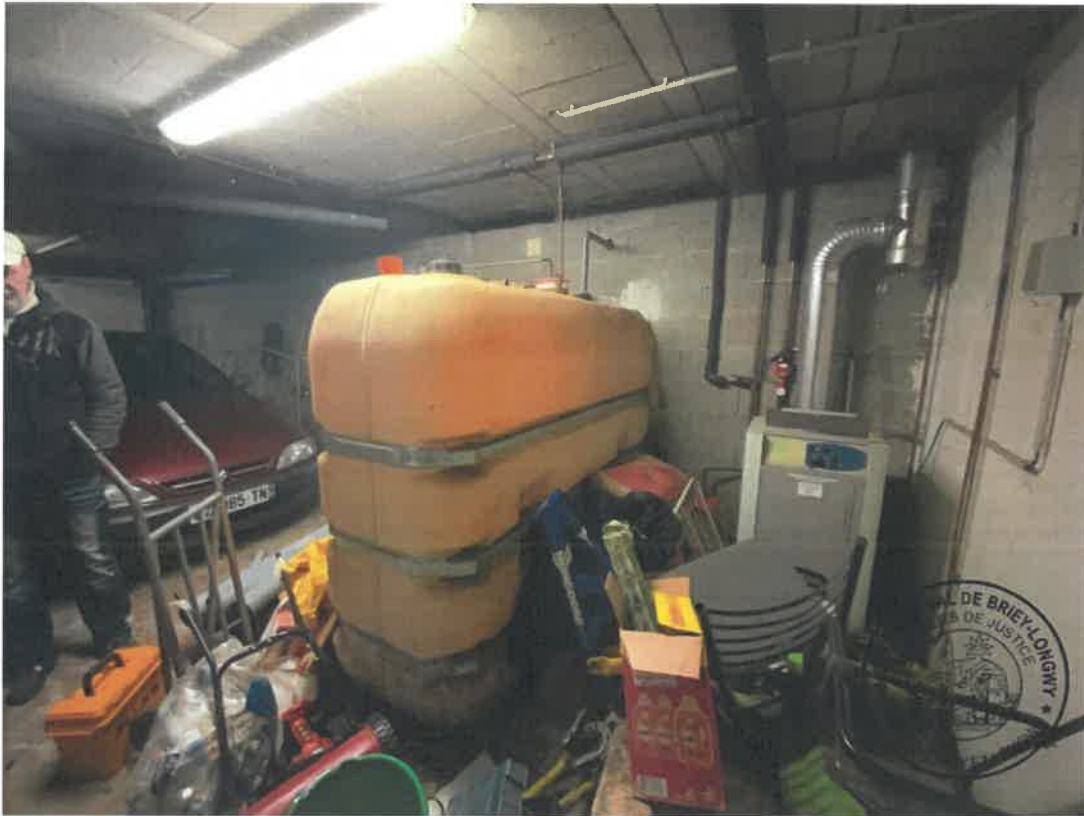
Le garage

Le sol est en béton brut, en état d'usage. Présence de taches.

Les murs sont bruts (agglos), en état d'usage. Présence de traces.

Le plafond est brut (agglos), en état d'usage. Présence d'un néon, en état d'usage.

Présence d'une porte de garage sectionnelle, en état d'usage.

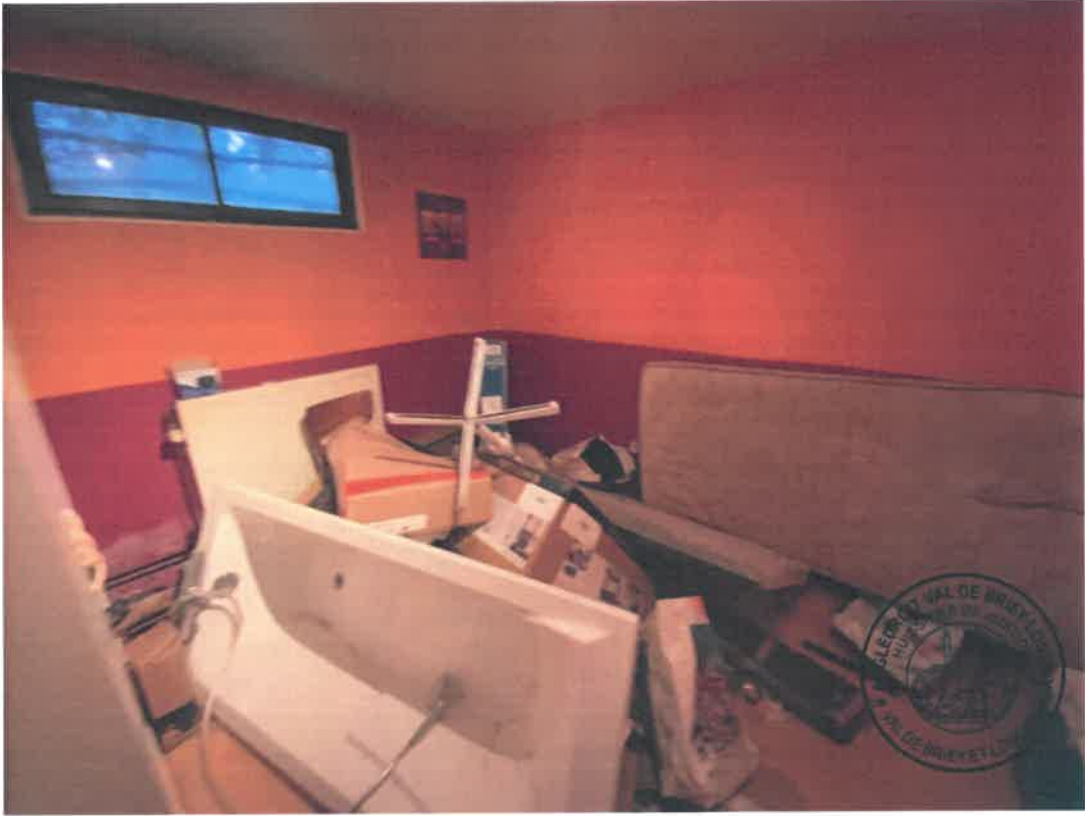
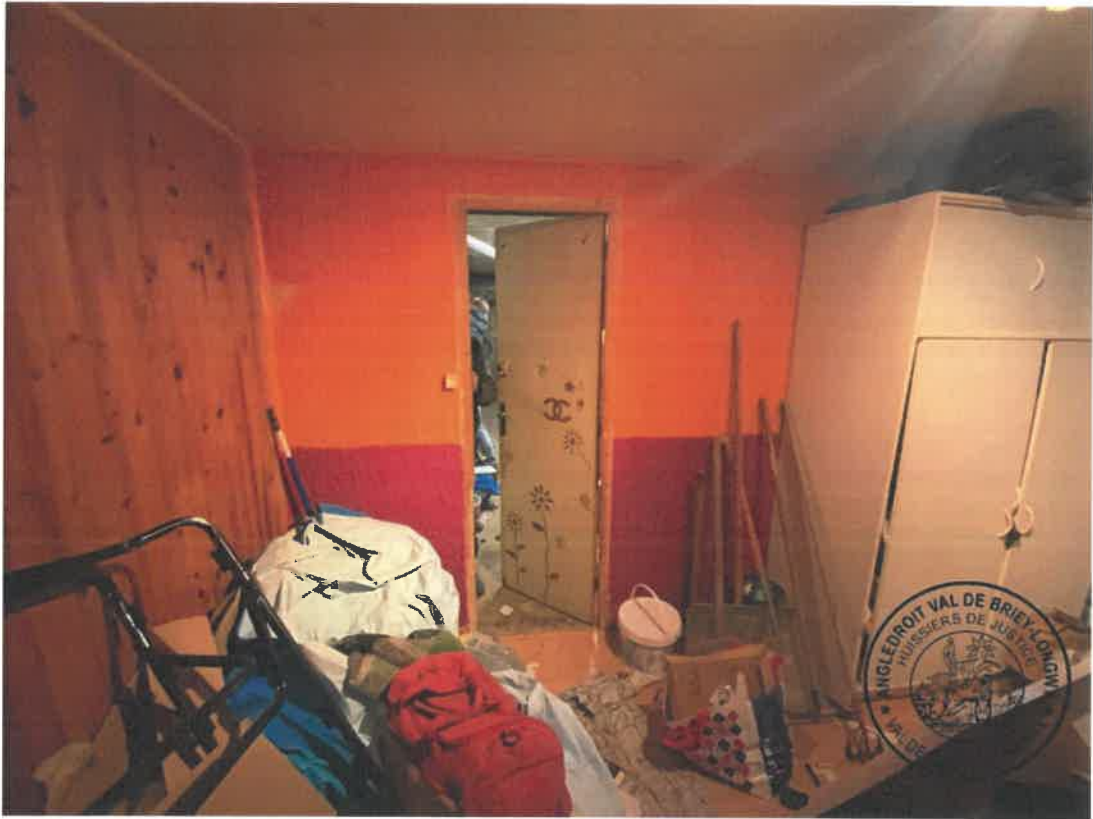
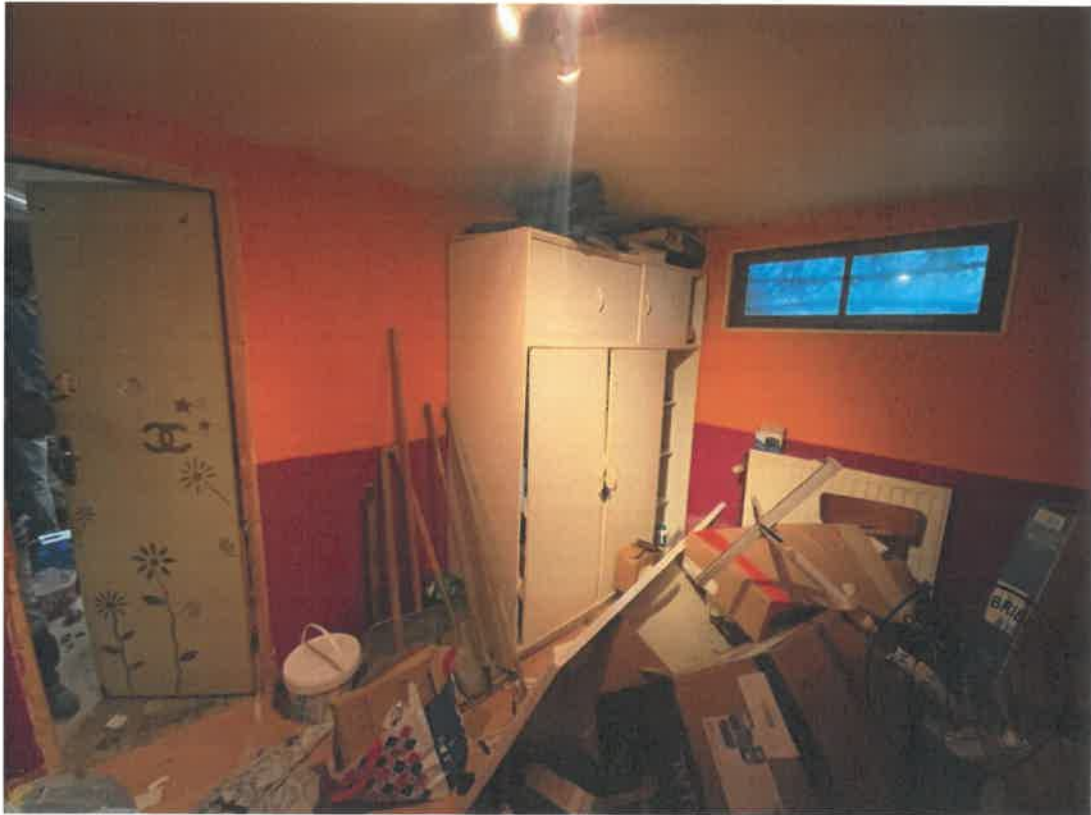
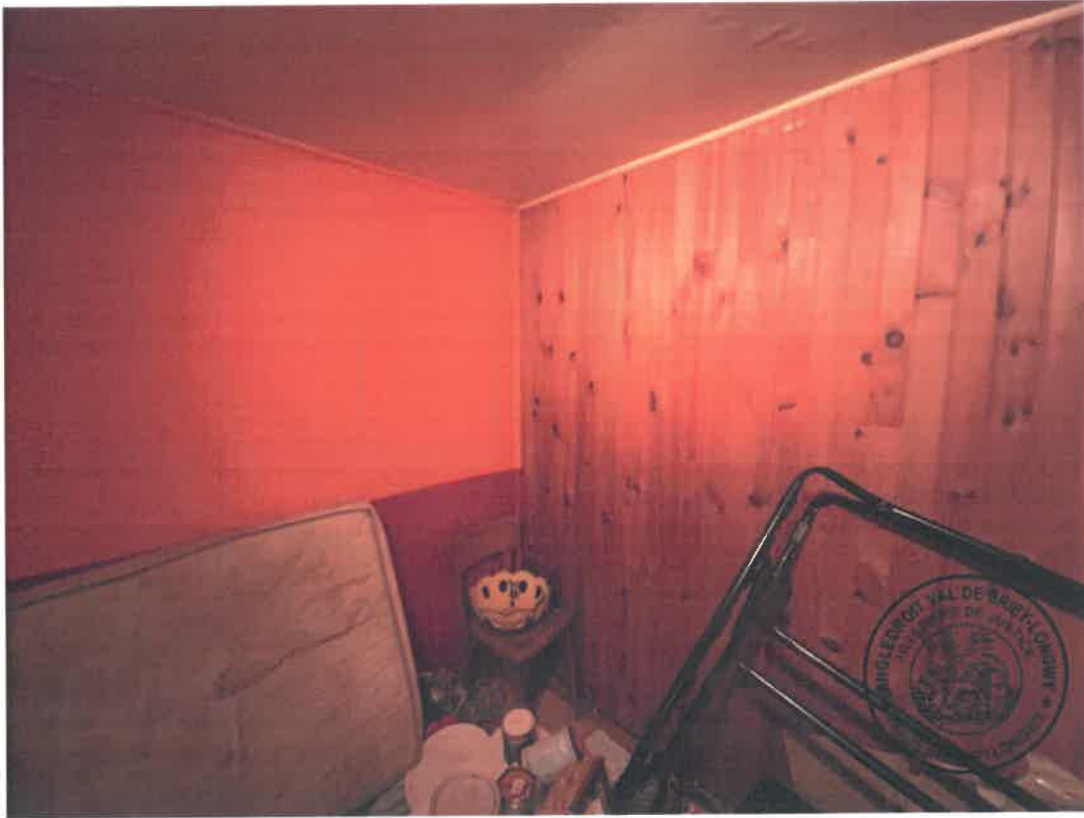
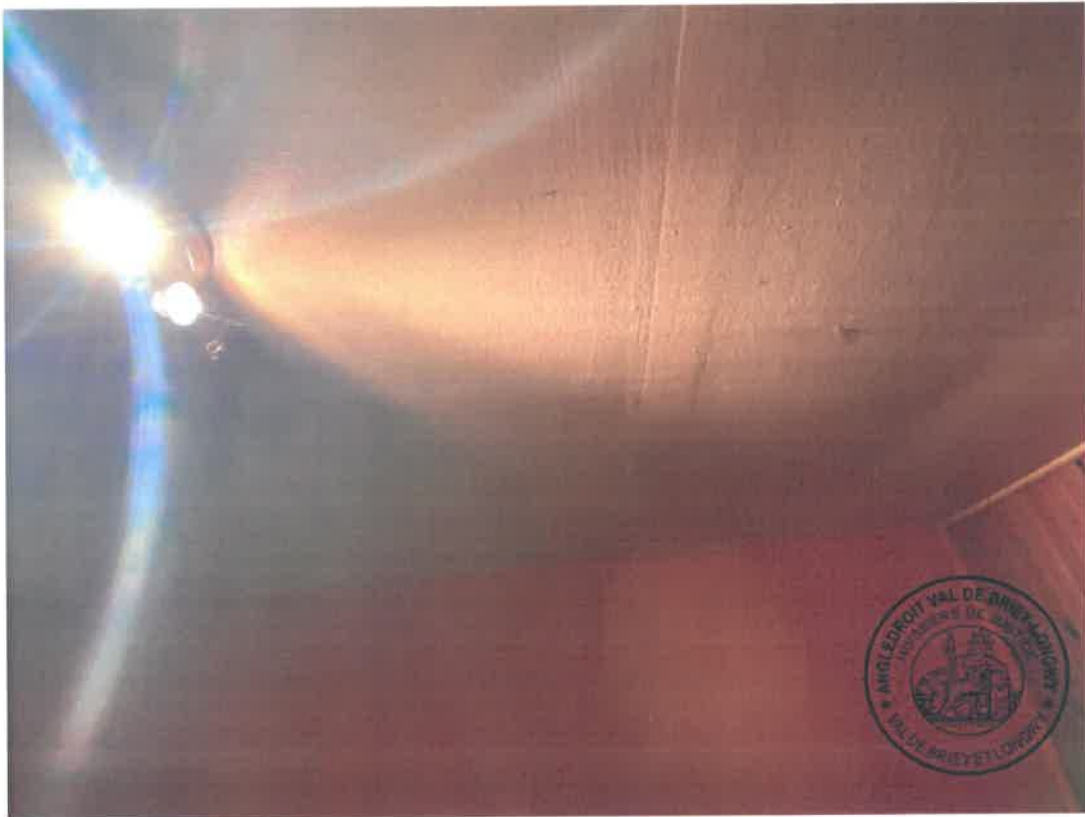
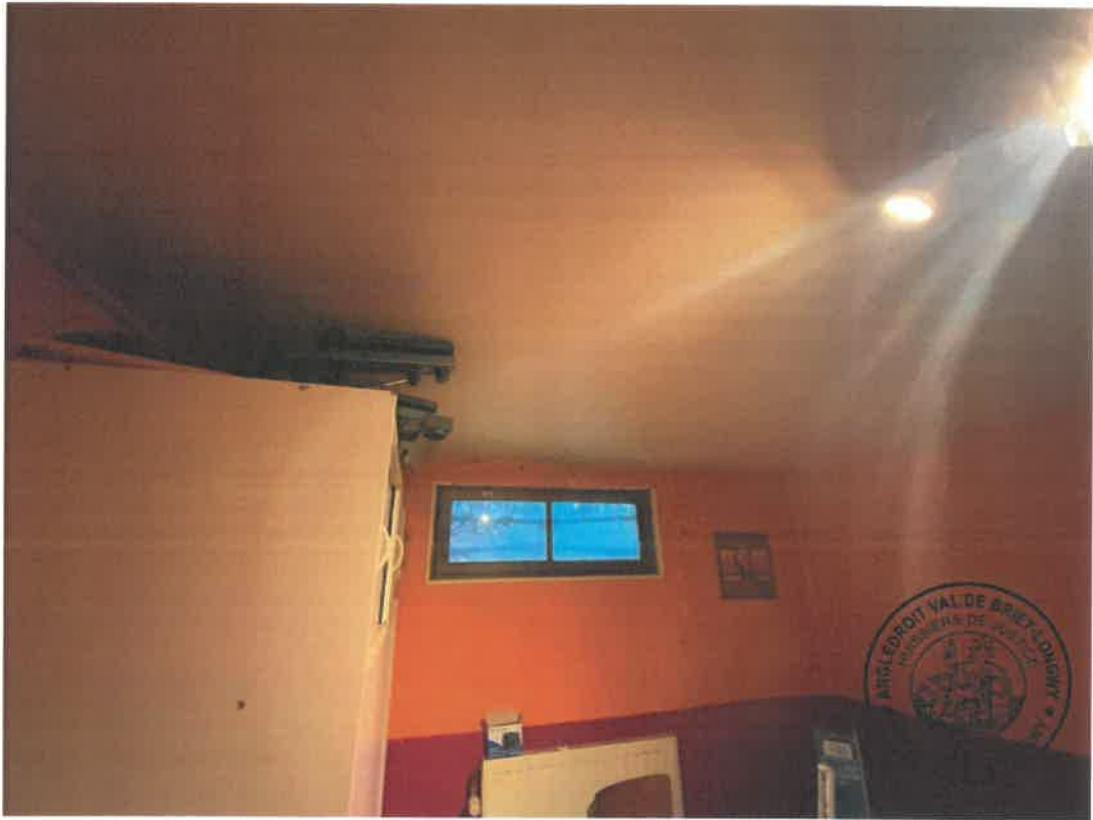
La chambre

L'accès se fait par une porte en bois dans le garage, en mauvais état et sale : présence d'un trou et l'encadrement de la porte est abimé.

Le sol est recouvert d'un stratifié en mauvais état et sale, il y a des espaces entre les lames.

Le plafond est recouvert de peinture, en mauvais état et sale : présence de cloques. Présence d'un plafonnier 3 spots dirigeables, en état d'usage.

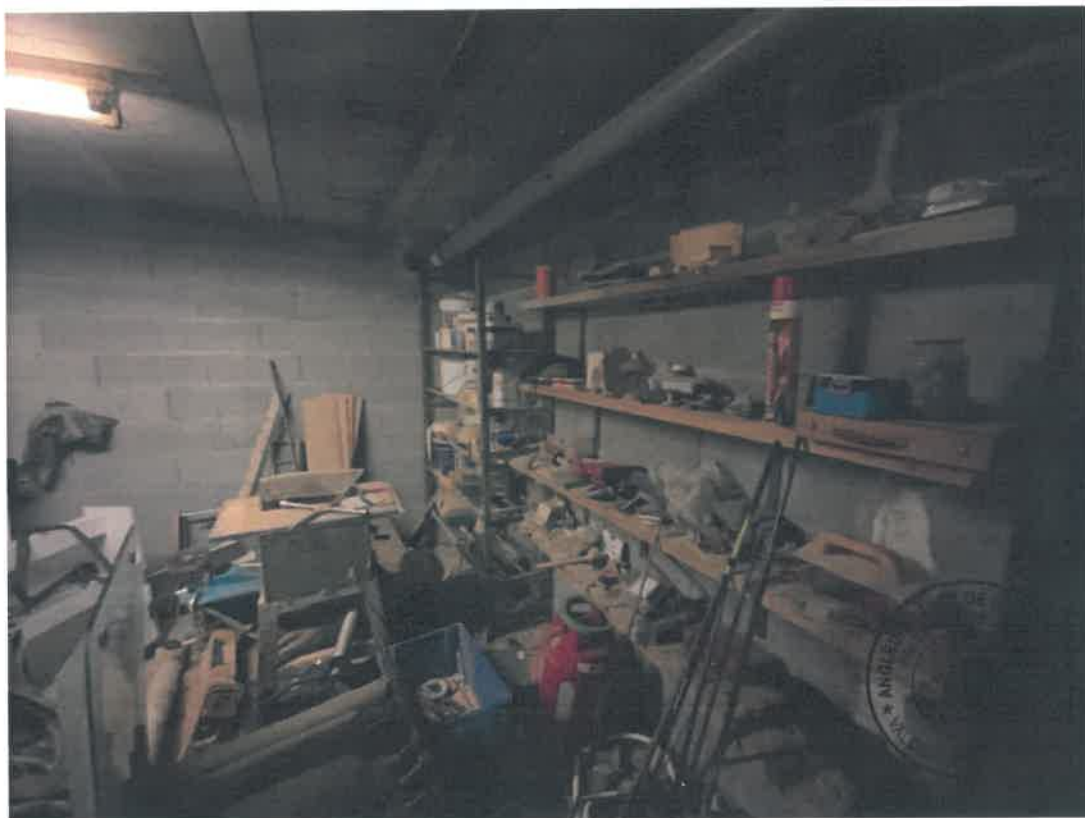
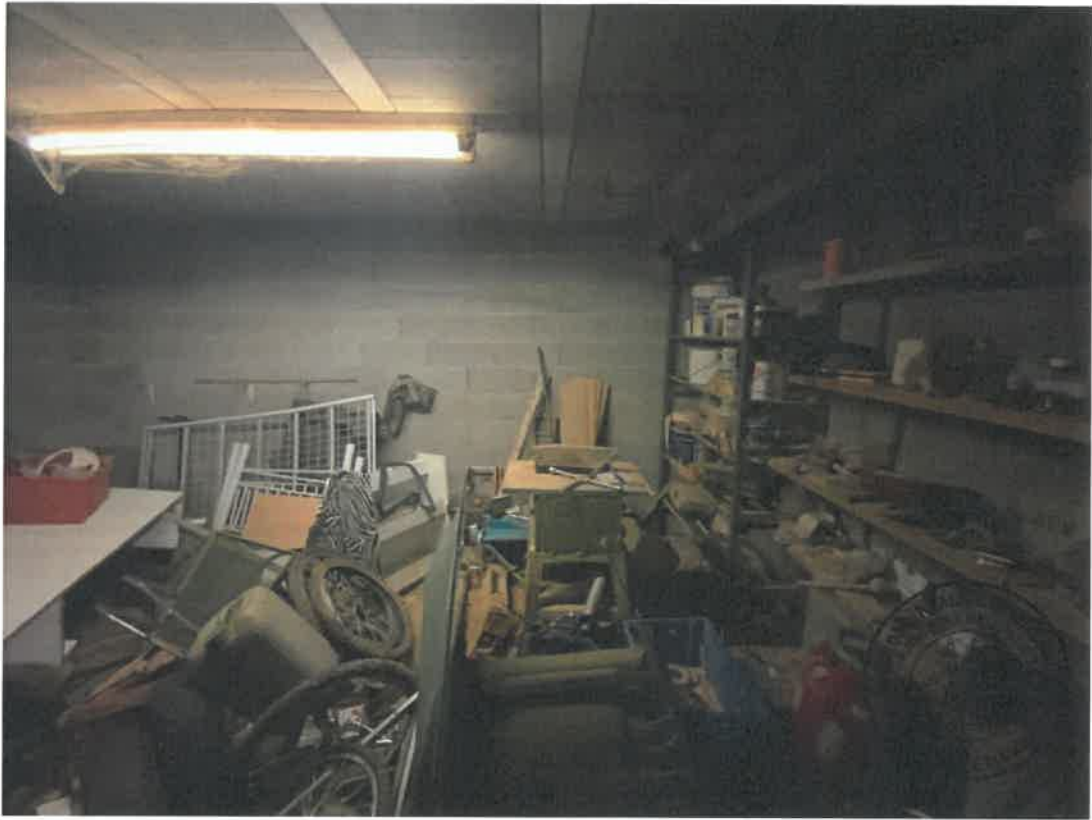
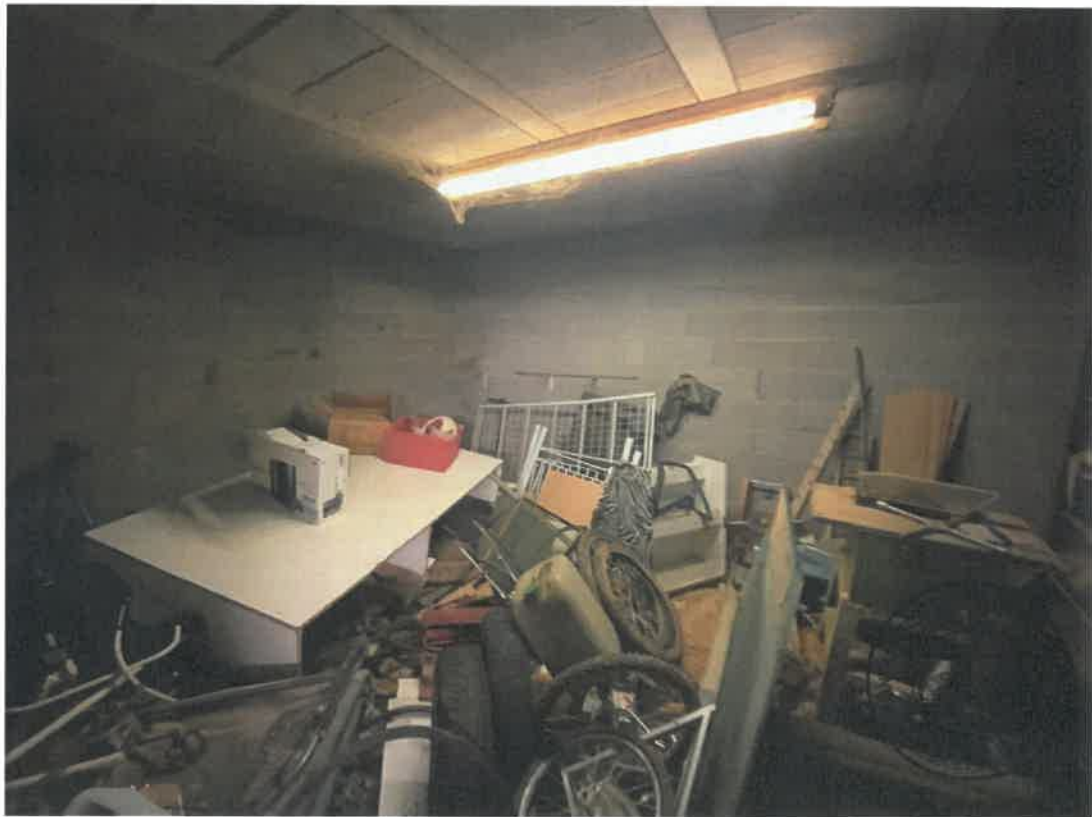
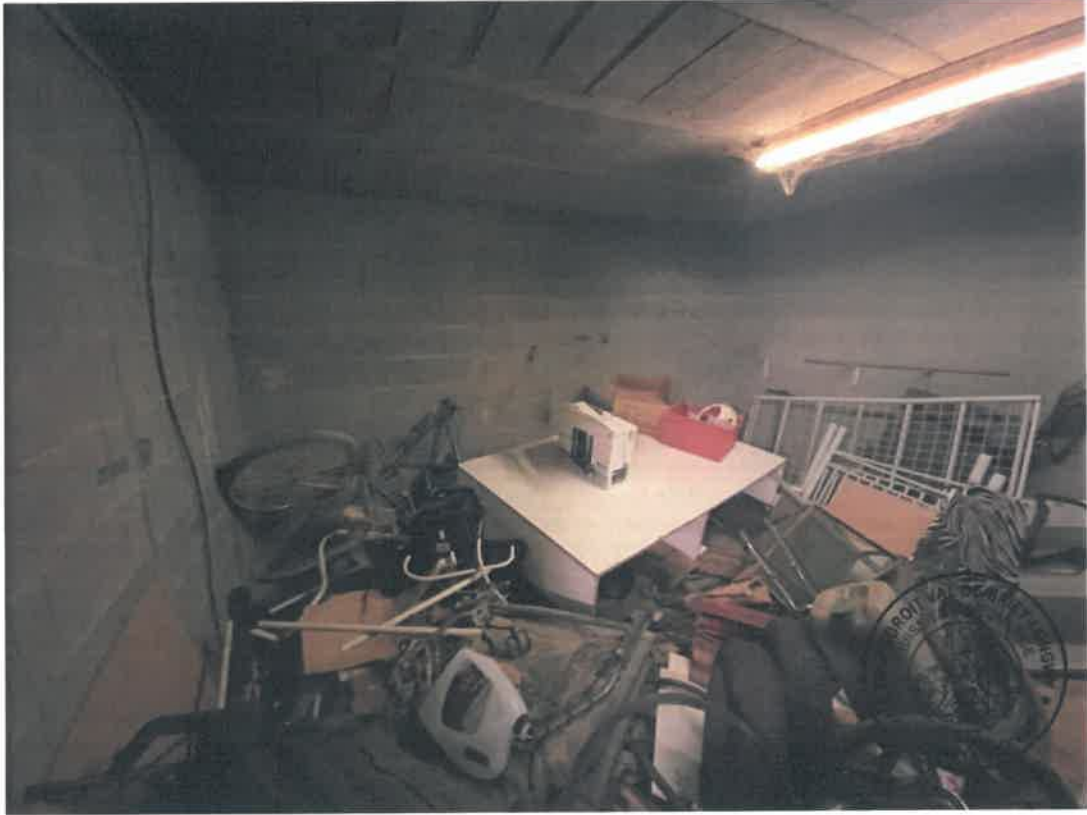
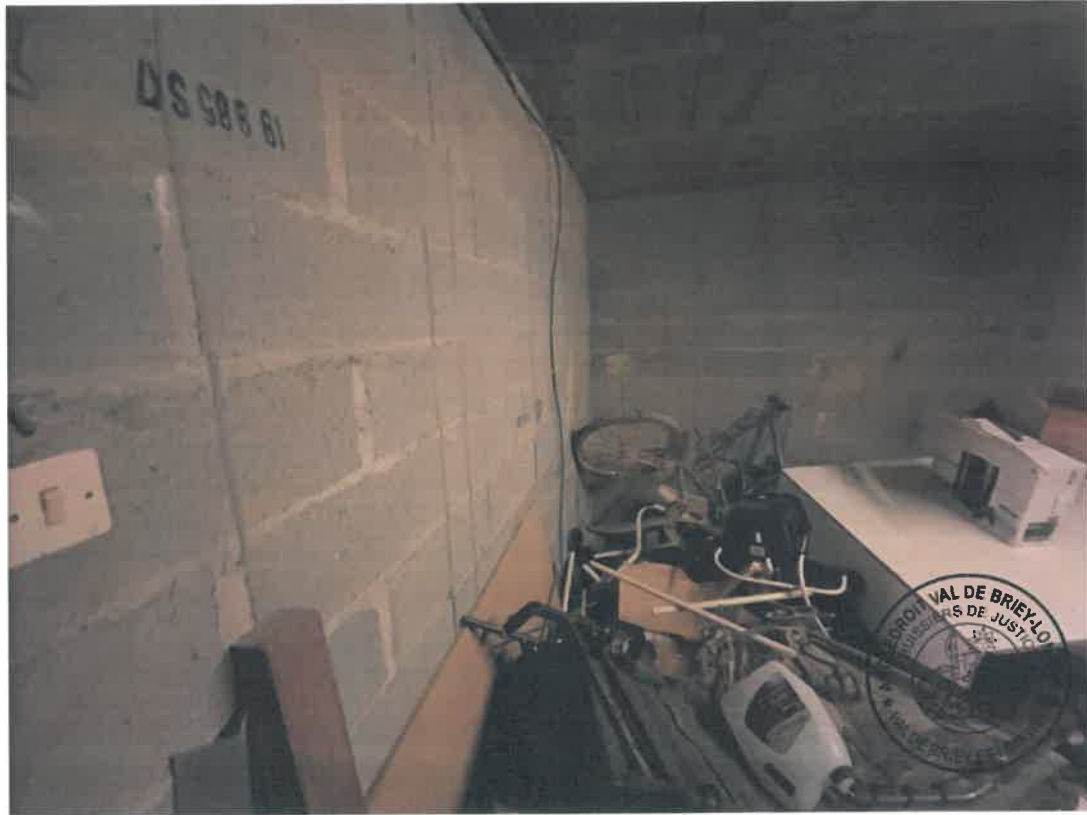
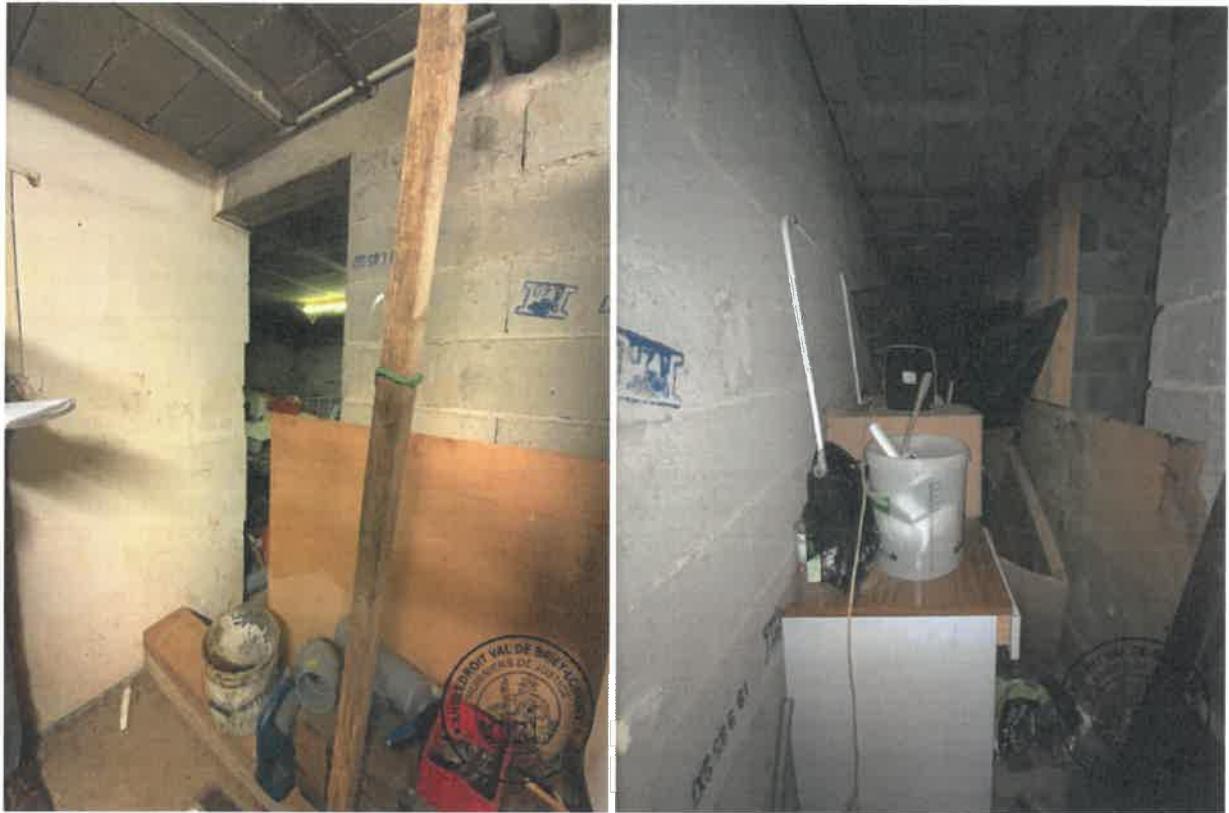
Le débarras :

Le sol est recouvert de béton brut, en état d'usage.

Les murs sont bruts (agglos), en état d'usage mais présence de nombreuses toiles d'araignées.
Présence de quelques étagères, en état d'usage.

Le plafond est brut (agglos), en état d'usage mais présence de très nombreuses toiles d'araignées.
Présence d'un néon, en état d'usage.
