PROCÈS VERBAL DE CONSTAT ET DE DESCRIPTION L'AN DEUX MILLE VINGT-DEUX, LE VINGT-ET-UN DECEMBRE

Certifie m'être transporté ce jour à **NEUVILLE-EN-FERRAIN (59960), 20 rue Michel de Montaigne**, à l'effet de procéder à la description de l'immeuble qui s'y dresse et figurant au cadastre Section BC n°90.

NEUVILLE-EN-FERRAIN 20 rue Michel de Montaigne

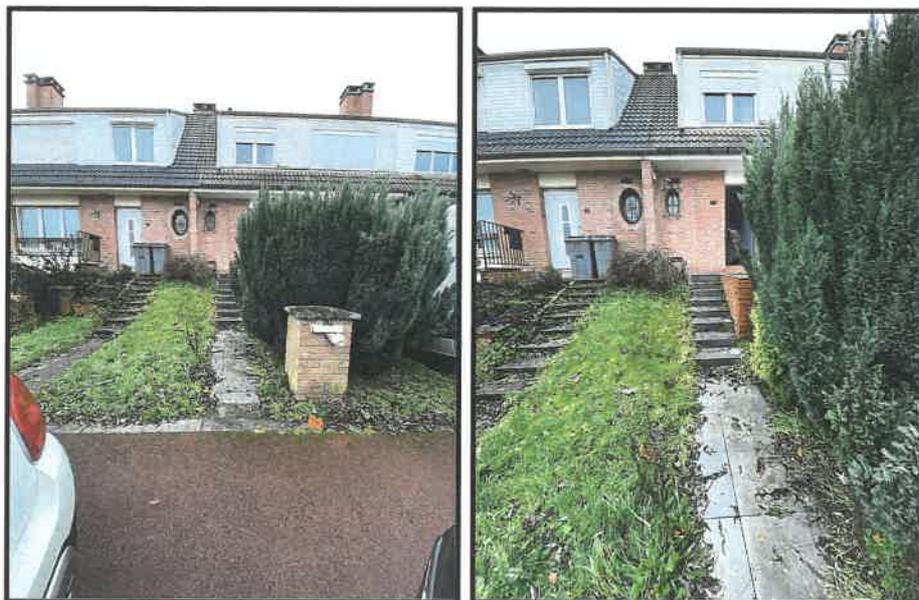
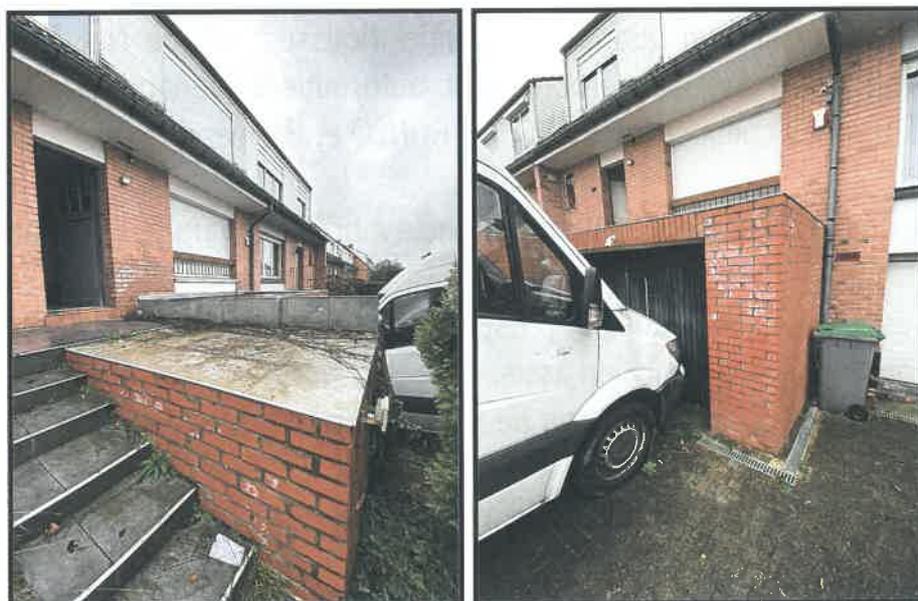
De part et d'autre, massif engazonné à l'état d'abandon, petite terrasse carrelée au niveau de l'édicule garage et au niveau de l'extension, d'une ancienne butée de terre.

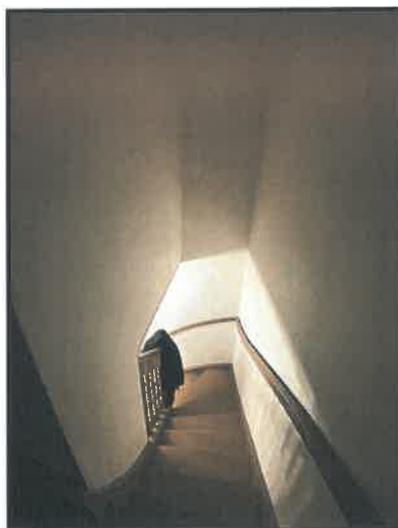
Au plafond, il existe une trace d'infiltrations après le quart-tournant.

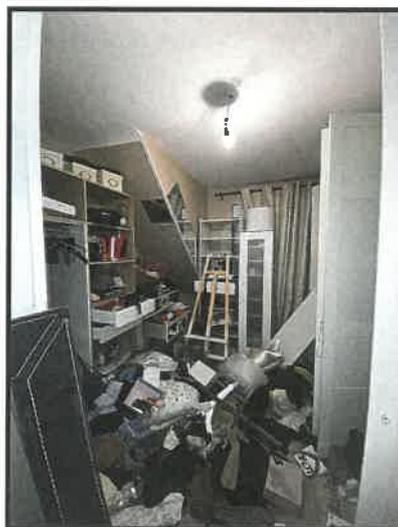
A noter que cette zone est particulièrement encombrée.

Réserves concernant l'état des murs et des installations électriques existantes.

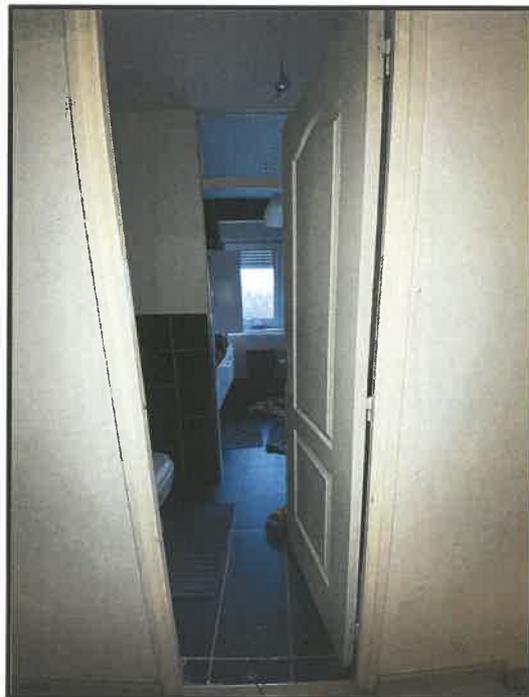
En première partie, pièce est à l'état d'abandon.

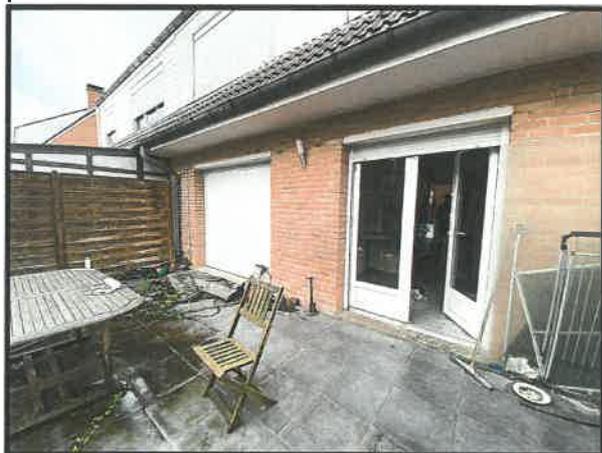
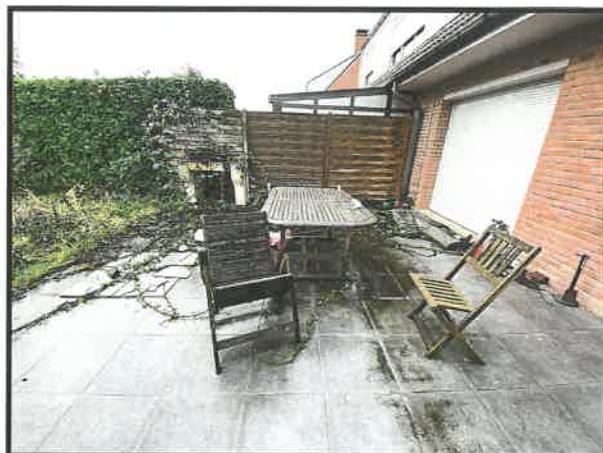
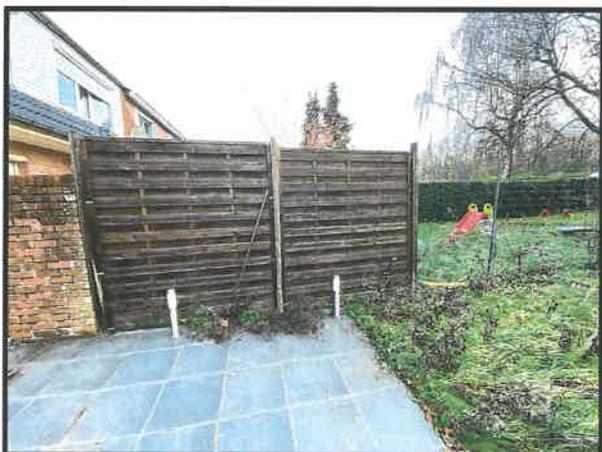
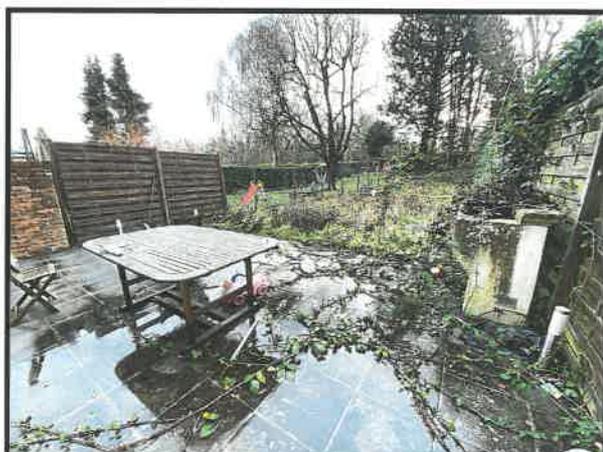
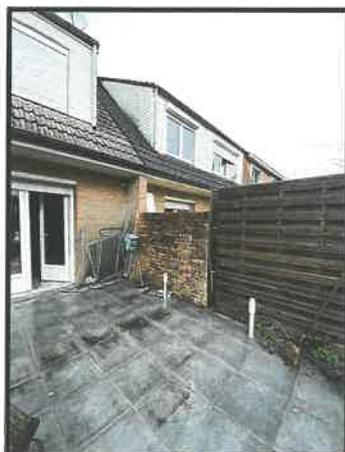
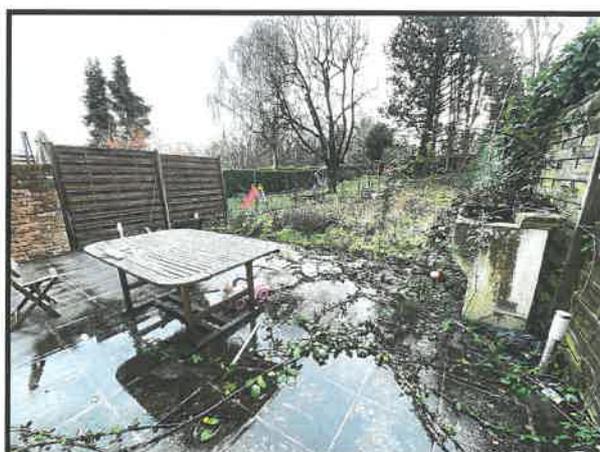
Il existe une terrasse carrelée récente mais à l'abandon.

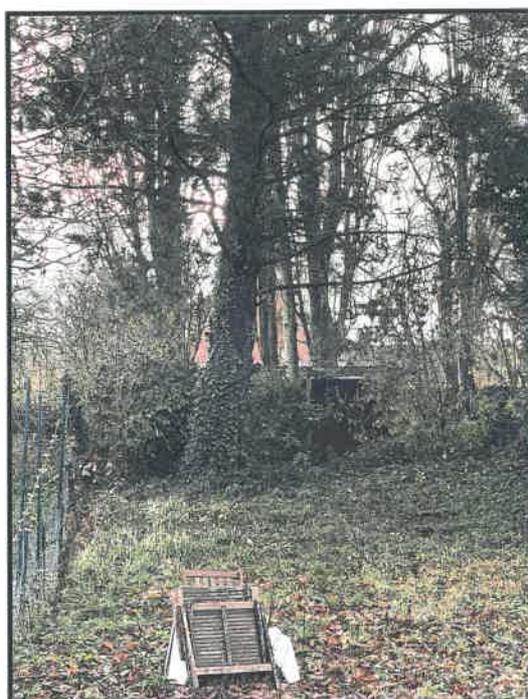
Le jardin est à l'état d'abandon total.

Présence, en fond de parcelle, d'un appentis envahi par la végétation et le lierre rampant.

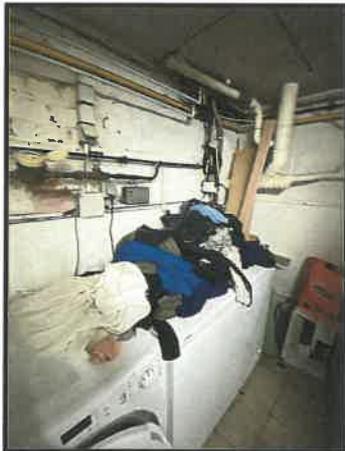
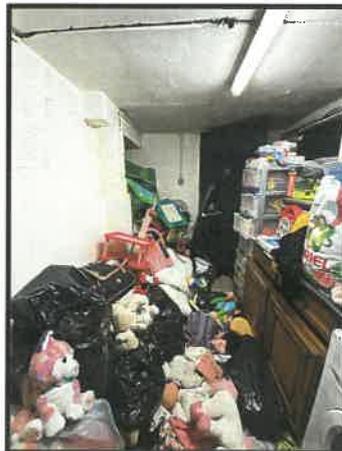
Cette partie est à l'état d'abandon total.

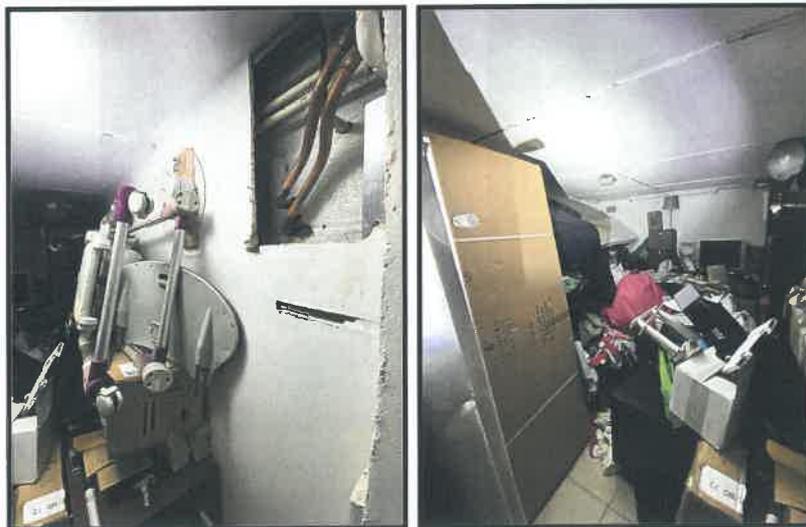
Cette pièce est totalement encombrée et présente :

Cette partie de cave est éclairée par deux points lumineux au plafond.
Équipement électrique vétuste.
