PROCÈS VERBAL DE CONSTAT
ET DE DESCRIPTION
L'AN DEUX MILLE VINGT-TROIS, LE DIX-NEUF AVRIL

Certifie m'être transporté ce jour à **HOUPLIN-ANCOINSNE (Nord) 650 rue Roger Salengro**, à l'effet de procéder à la description de l'immeuble qui s'y dresse et figurant au cadastre Section B n°1248.

HOUPLIN-ANCOISNE 650 rue Roger Salengro

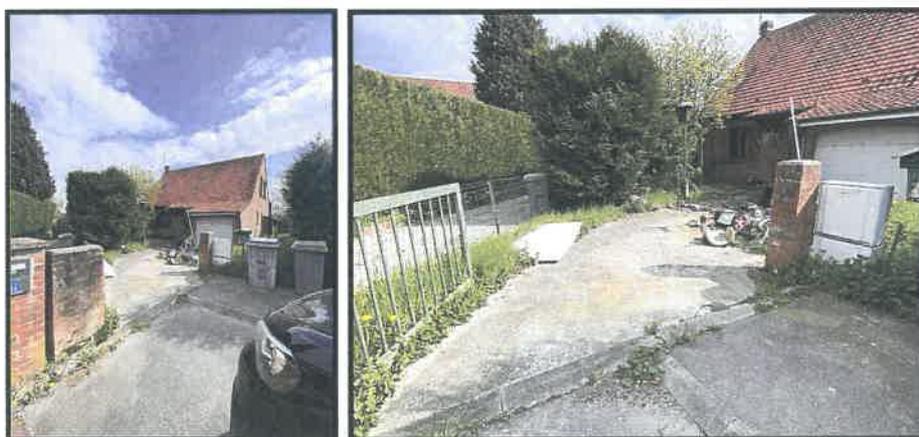
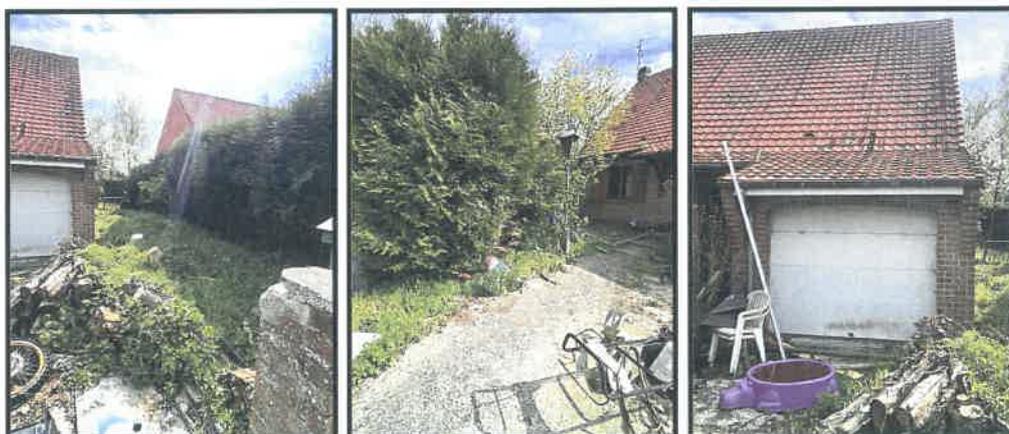
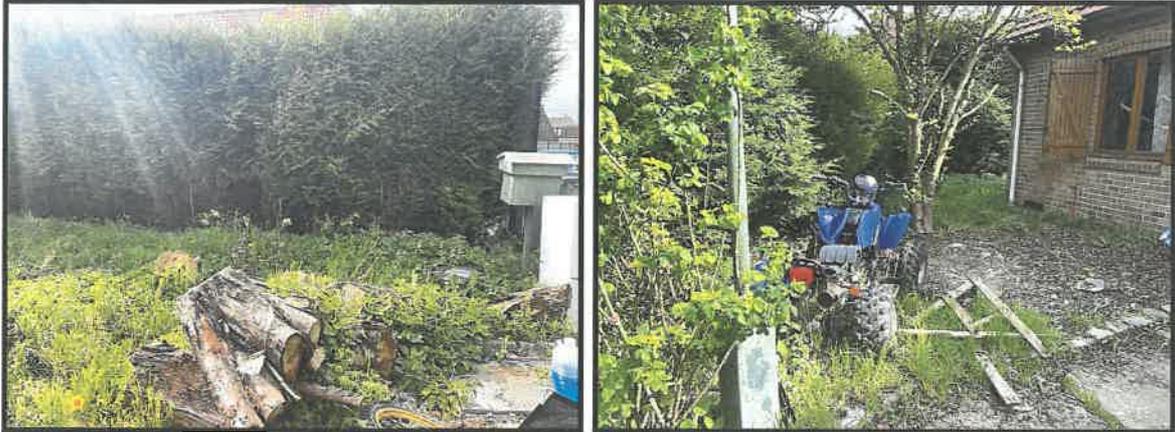
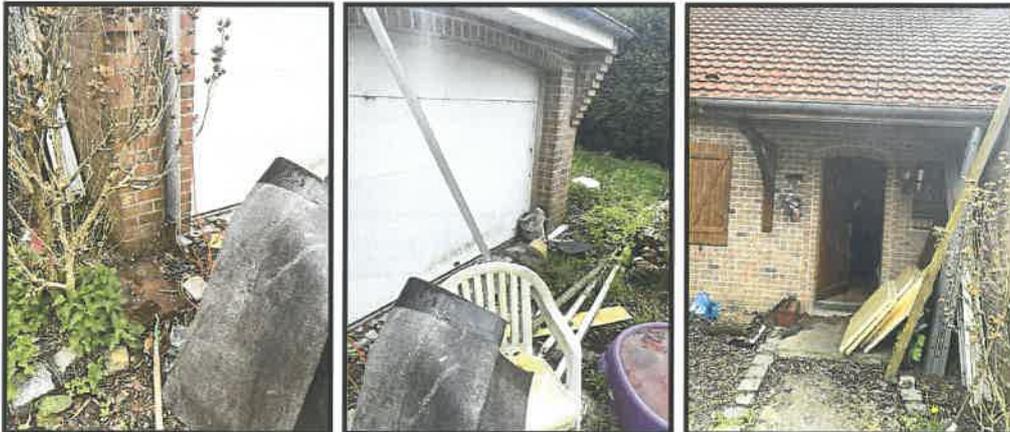
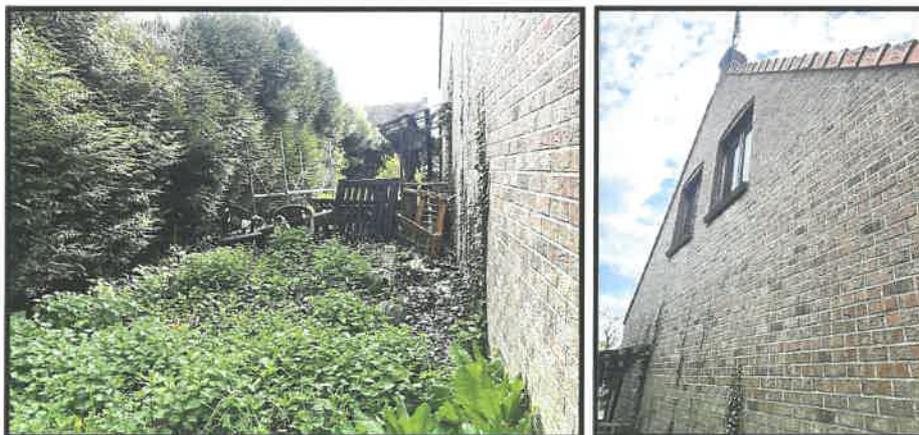
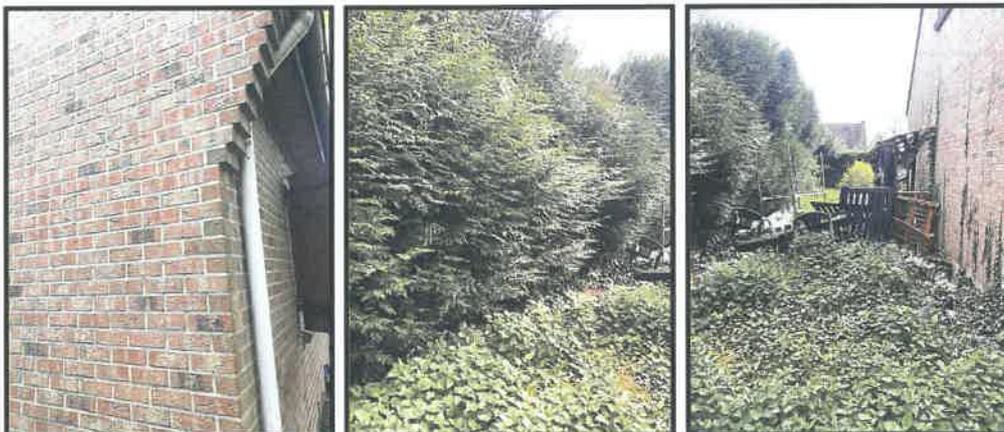
De part et d'autre, le jardin à l'état d'abandon.

La toiture est constituée de tuiles d'argile mécaniques en bon état général avec conduit de cheminée sur la partie gauche.

Ce bien est entouré d'une partie de jardin, à l'état d'abandon.

La façade du pignon gauche est envahie par la végétation.

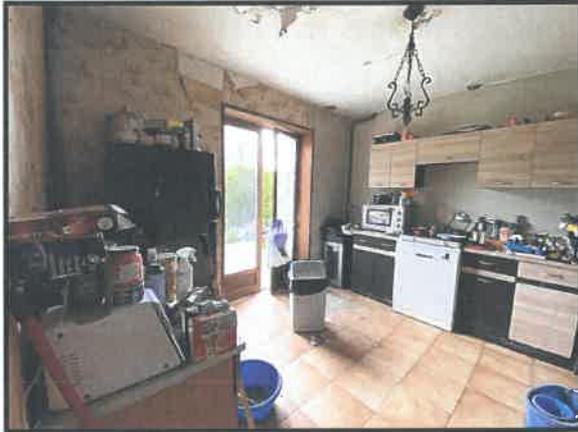
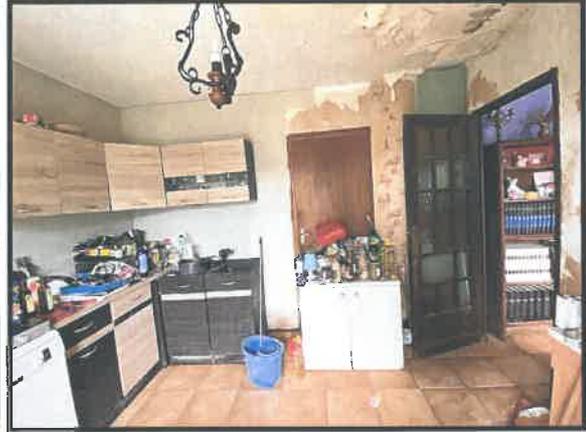
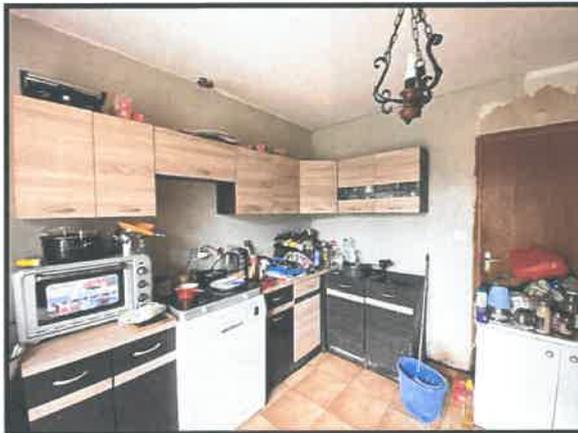
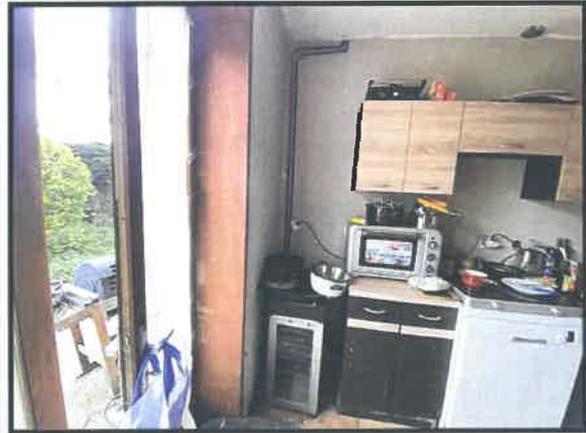
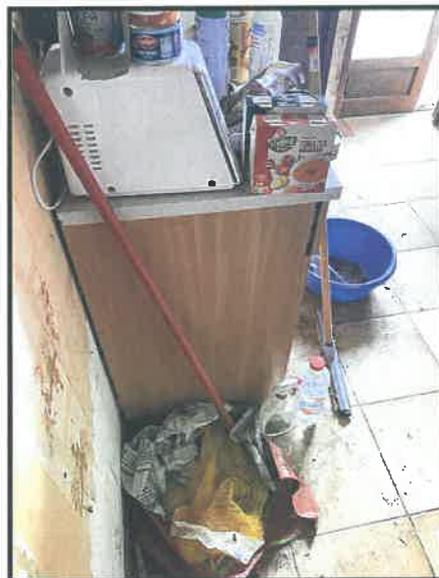
Cuisine

Il existe deux accès pour cette pièce, soit depuis la pièce à vivre par une porte avec vitrage petit bois et verre brouillé dont la plupart des vitrages sont cassés ou depuis le couloir, par une porte pleine.

- Deux ouvrants en bois mélaminé sur la partie haute et sur la partie basse.
- Plan de travail dans lequel est encastré un évier un bac un égouttoir en résine, le tout à l'abandon.
- Une arrivée d'eau avec tuyau de vidange pour machine à laver ou lave-vaisselle.

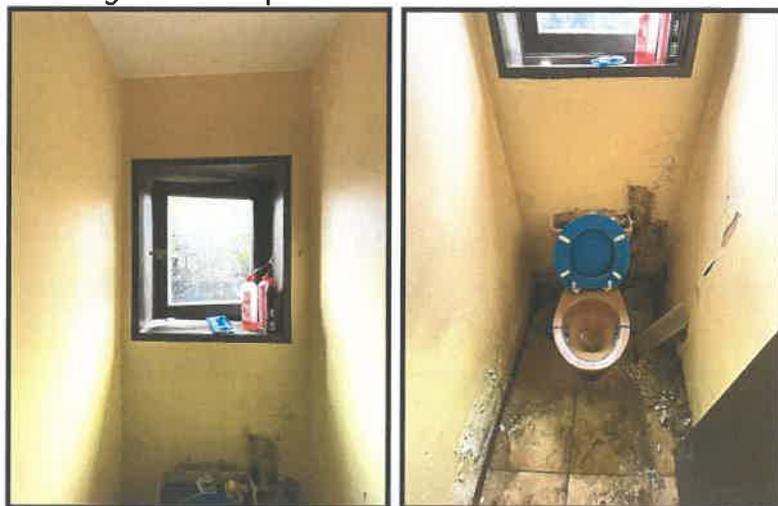
Wc

- ↳ Sol carrelé,
- ↳ Plinthes carrelées, murs sur carreaux de plâtre ou placo, le tout affaissé d'humidité et de moisissures.
- ↳ Plafond blanchi.

- Un siège wc irrécupérable.

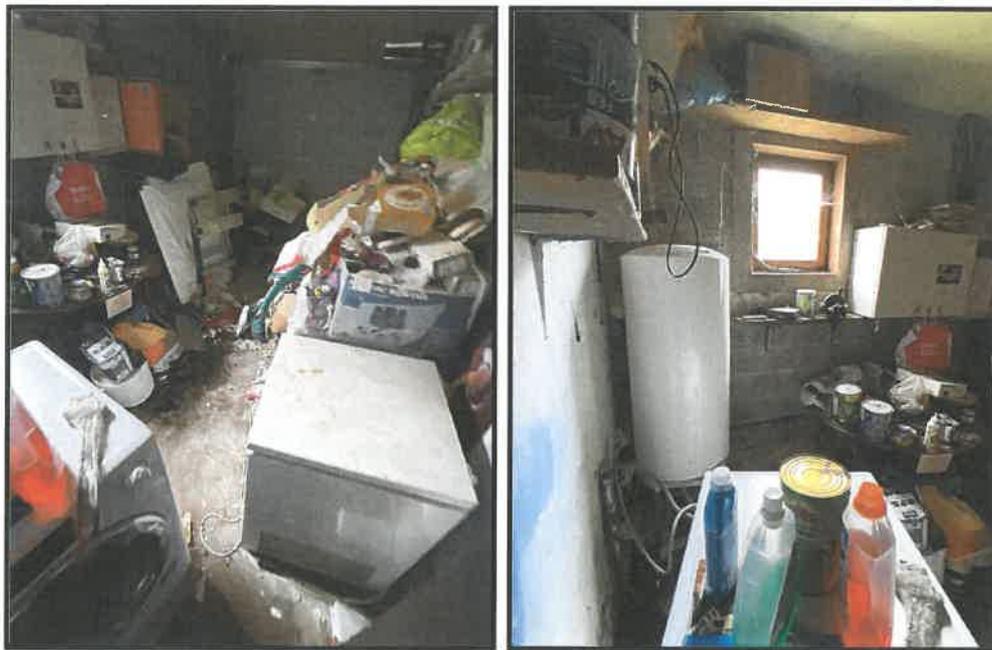
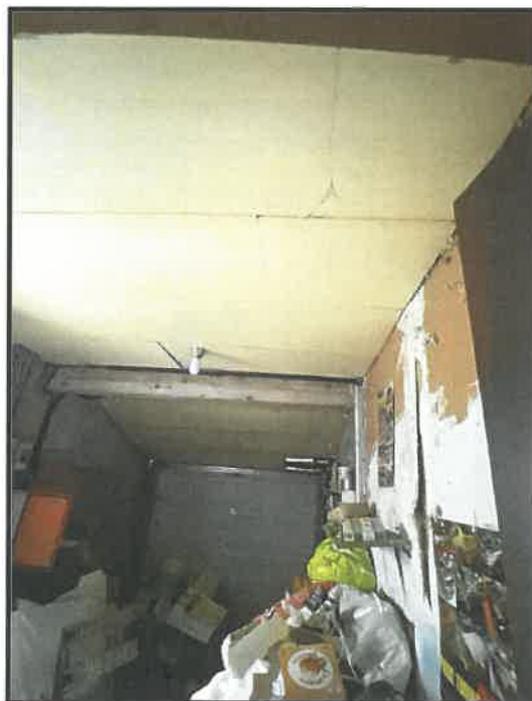
Garage

Toutes les installations électriques sont en mauvais état dans cette partie garage.

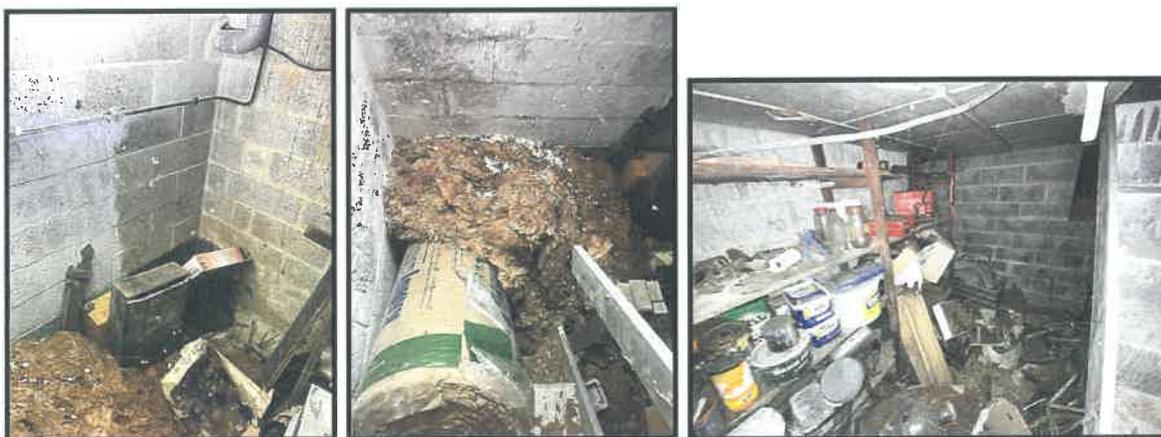
Cave

Cette cave est complètement aveugle, uniquement éclairée par un point lumineux et à l'état d'abandon.

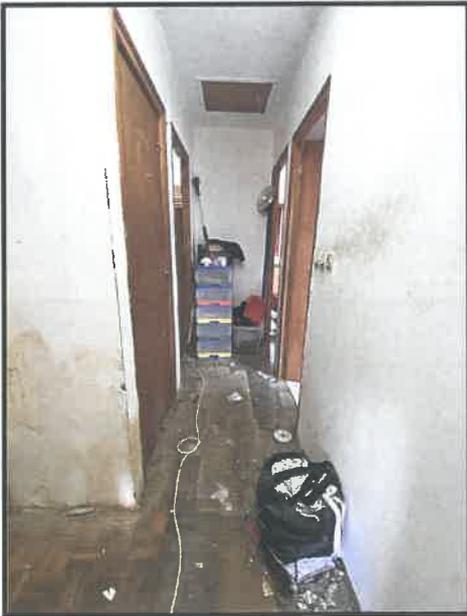
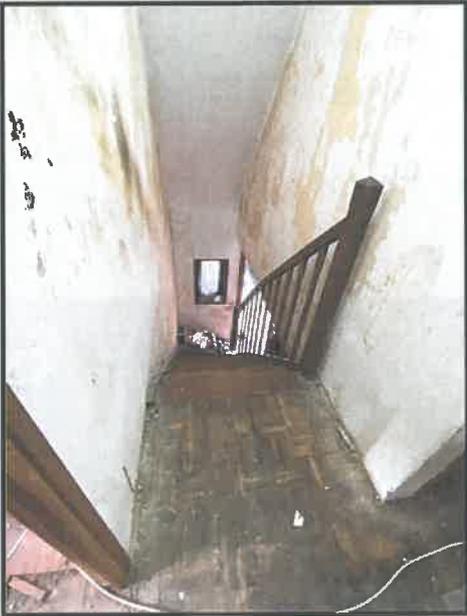
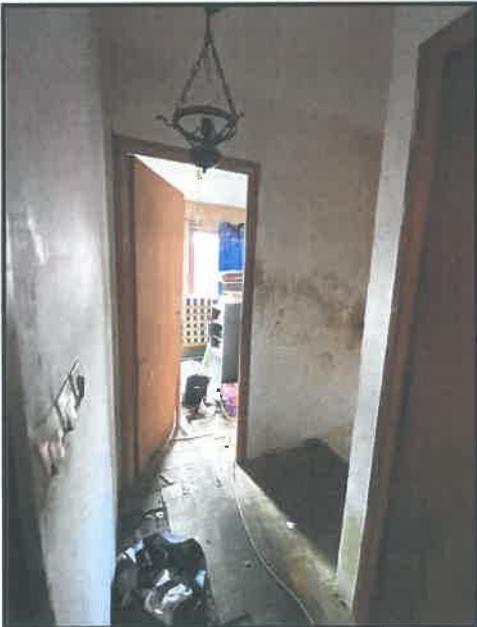
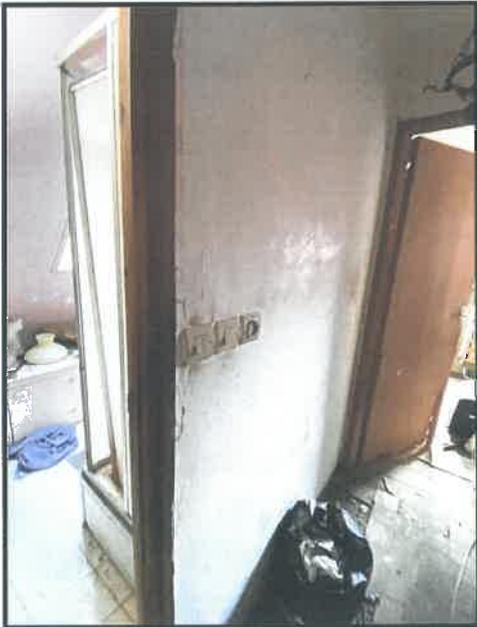
Palier

↳ Sol sur parquet petites lattes, le tout en mauvais état général.

↳ La plupart des lattes sont déposées.

Équipement électrique à l'abandon.

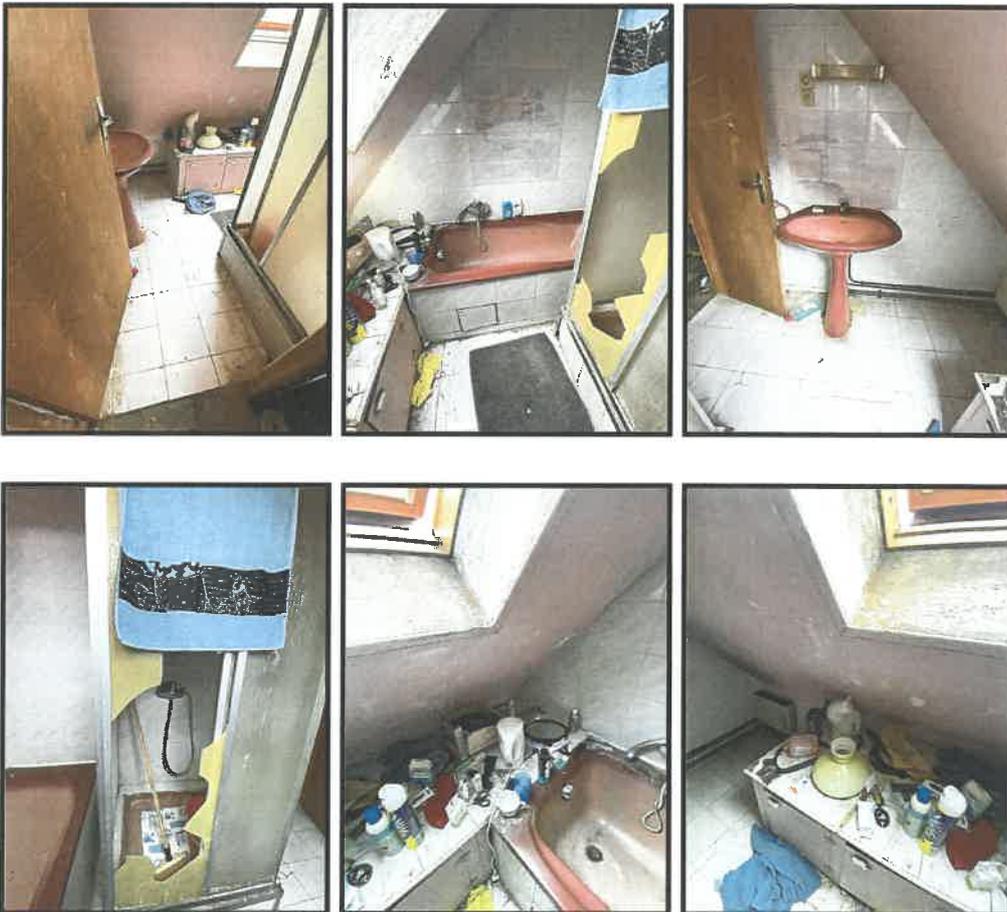
Salle d'eau

- ↳ Sol carrelé fortement accidenté sur toute la surface.
- ↳ Murs carrelés sur toute la hauteur, sous-pente sur placo brut.

Cette pièce à l'abandon est éclairée par une fenêtre de toit de type velux au niveau de la sous-pente arrière.

- Une baignoire en acier émaillé de couleur.
- Un lavabo sur colonne de couleur.
- Une cabine de douche inutilisable.

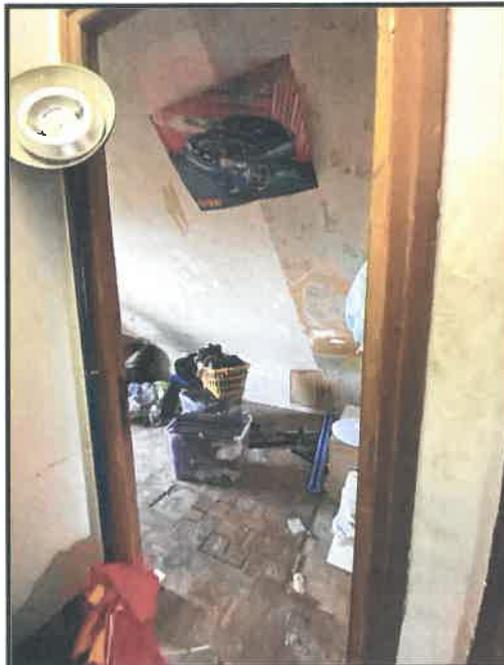
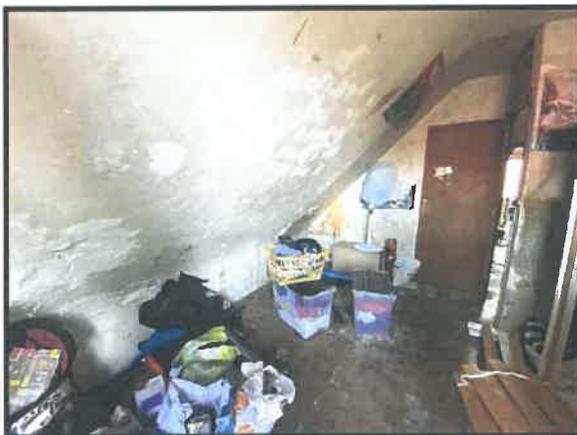
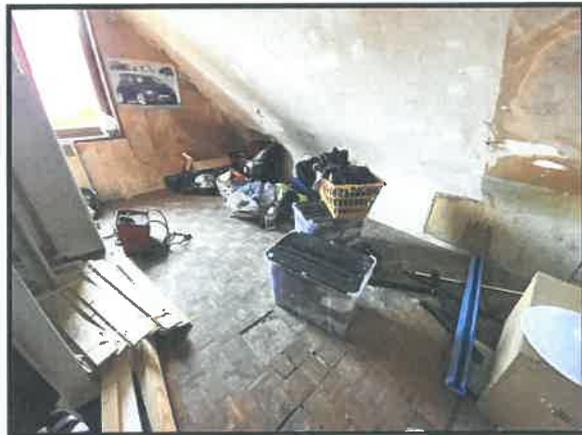
Chambre du fond sur arrière

- ↳ Même décoration avec parquet petites lattes accidentées,
- ↳ Placo ou plâtre aux murs partiellement détachés, à l'abandon.

Le tout à l'abandon, également.

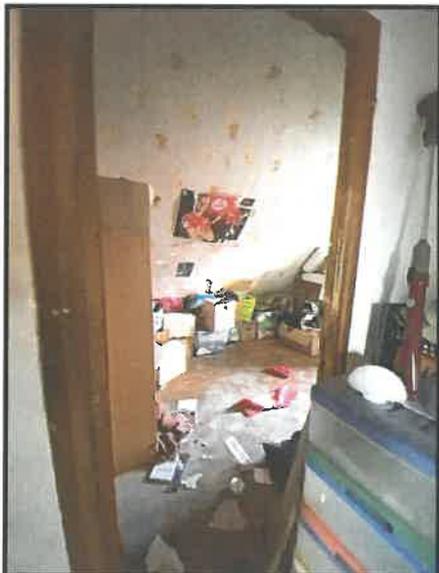
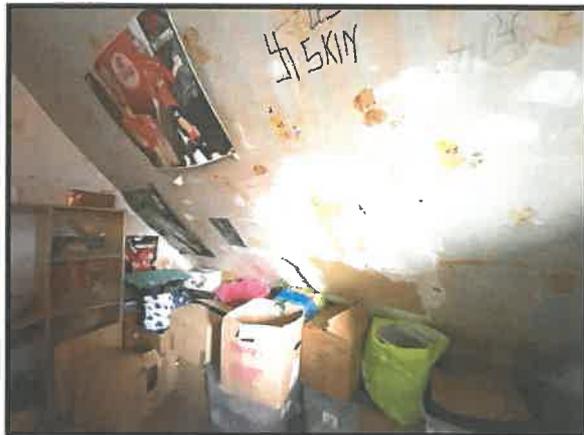
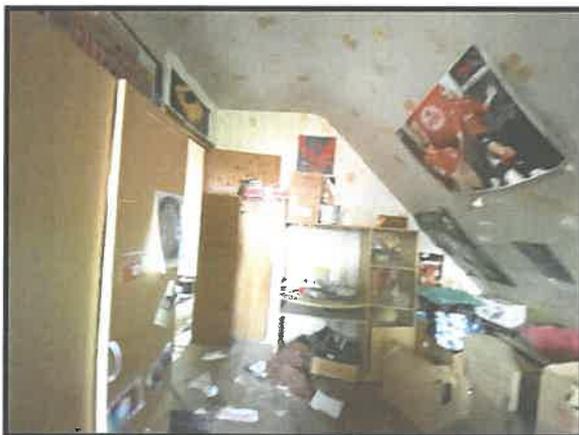
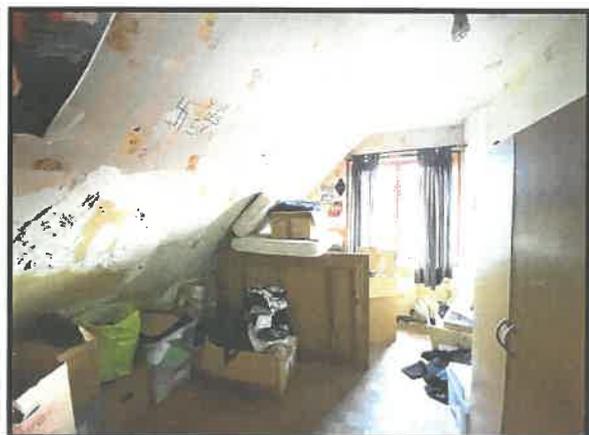
Chambre sur avant (à gauche sur le palier)

Présence de nombreux raccords d'enduit grossiers, au niveau du placo, sur la sous-pente sur avant.

Il existe par ailleurs de nombreux impacts et chocs sur les portes.

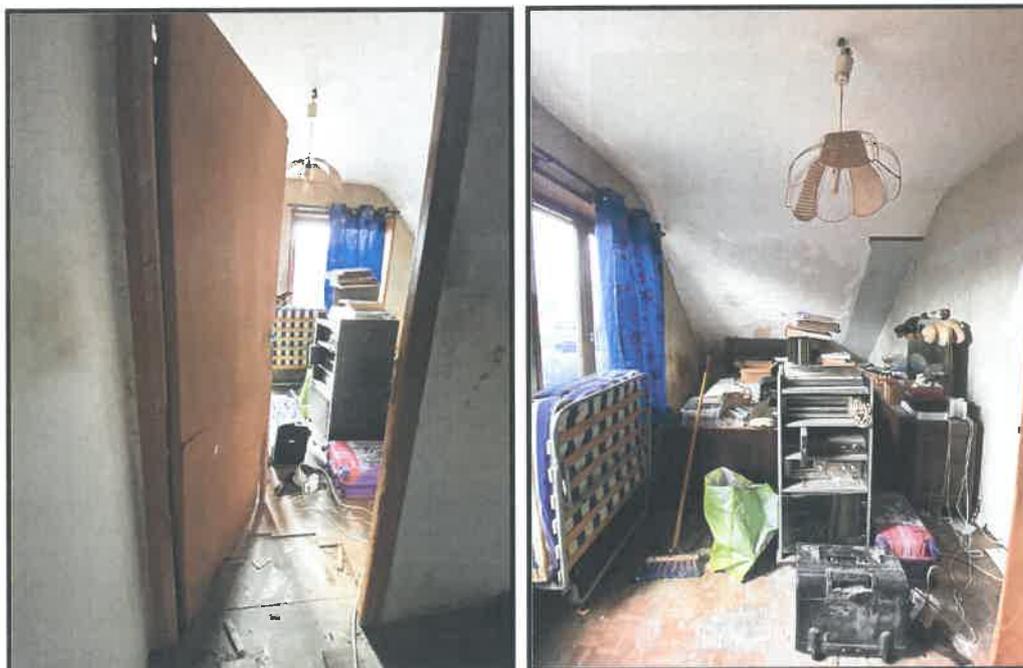
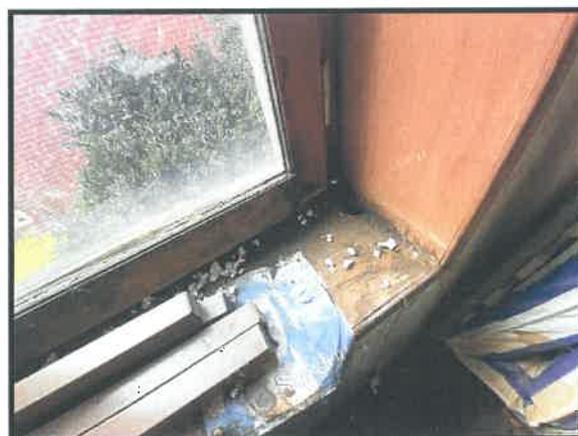
Dernière chambre sur avant (sur la droite de l'escalier)

Cette pièce est à l'abandon total avec :

- ↳ Sol parquet petites lattes.
- ↳ Plafond partiellement détapissé laissant apparaître le placo ou le plâtre, au niveau
- ↳ de la sous-pente.

Cette pièce est éclairée par deux châssis de fenêtres en bois exotique à deux ouvrants avec double vitrage marqués et moisis dont le bois est vermoulu ainsi qu'au niveau des appuis de fenêtres.

Présence d'un radiateur électrique hors d'état d'usage.

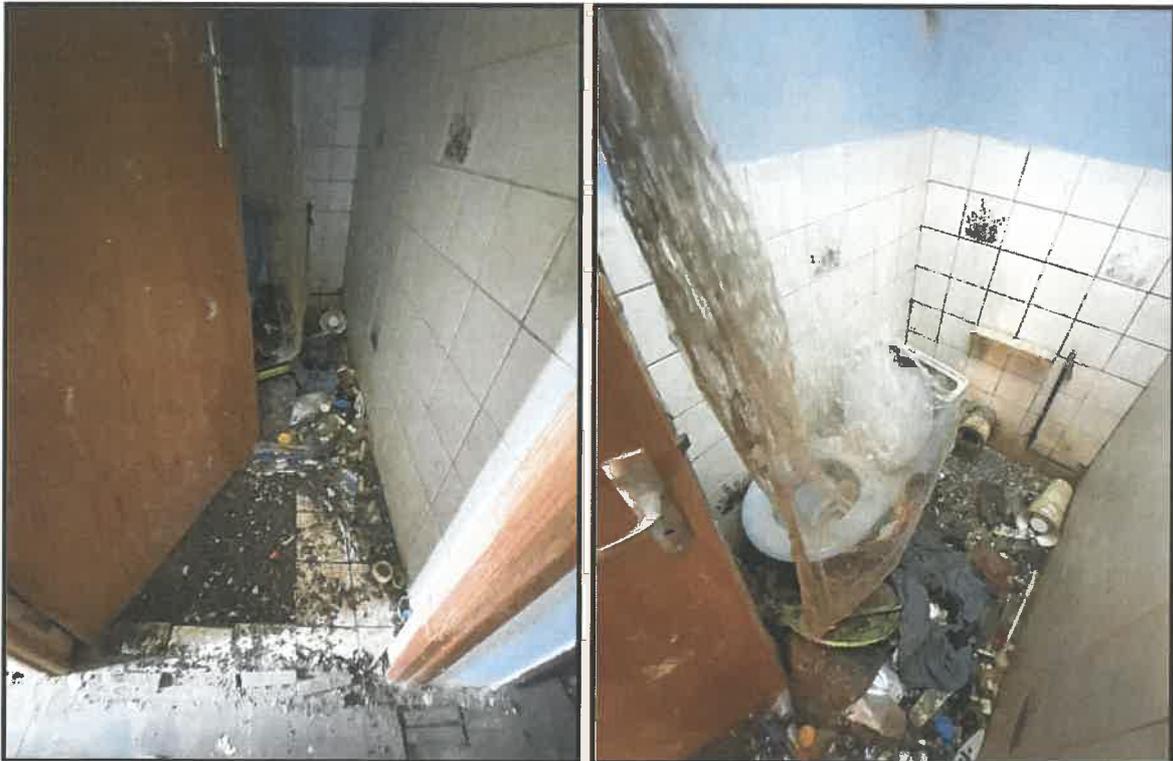
Wc

- ↳ Sol carrelé, fortement accidenté, recouverts d'excréments de rongeurs.
- ↳ Murs carrelés à mi-hauteur.
- ↳ Carreaux de plâtre en partie haute des murs et au plafond.

Présence d'un siège wc non raccordé au réseau.
Interrupteur.
