**PROCÈS VERBAL DE CONSTAT  
ET DE DESCRIPTION  
L'AN DEUX MILLE VINGT-QUATRE,  
LE VINGT-SIX JANVIER**

Certifie m'être transporté ce jour à **LA BASSEE (Nord) 9 rue de Verdun**, à l'effet de procéder à la description de l'immeuble qui s'y dresse et figurant au cadastre Section A n°2176.

Il s'agit d'une maison de rangée de type 1930, mitoyenne des deux côtés.

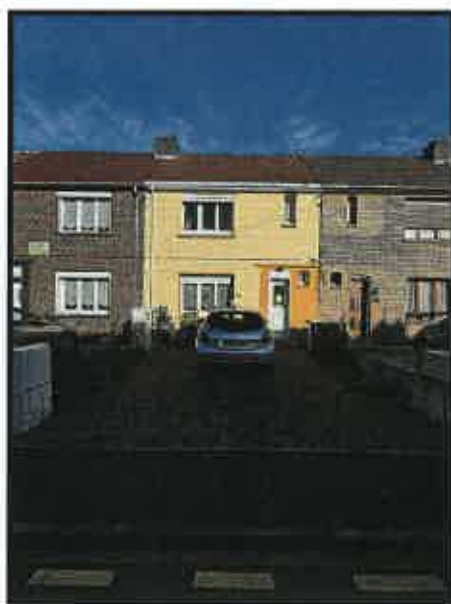
En façade de l'immeuble, un espace parking sur pavés autobloquants récents.  
Côté gauche, vue depuis le trottoir, il existe un léger affaissement sur toute la longueur côté pompe à chaleur.

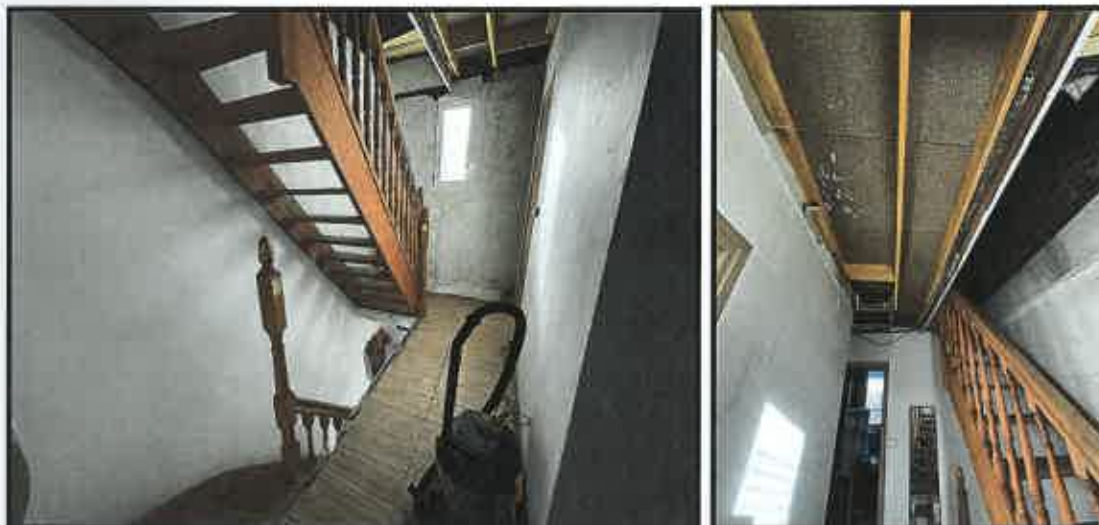
Absence de garde-corps au niveau de la zone palière.  
La zone est encore en travaux.

Le plafond est composé du dessous de plancher du deuxième étage. Seul le gîtage est apparent.

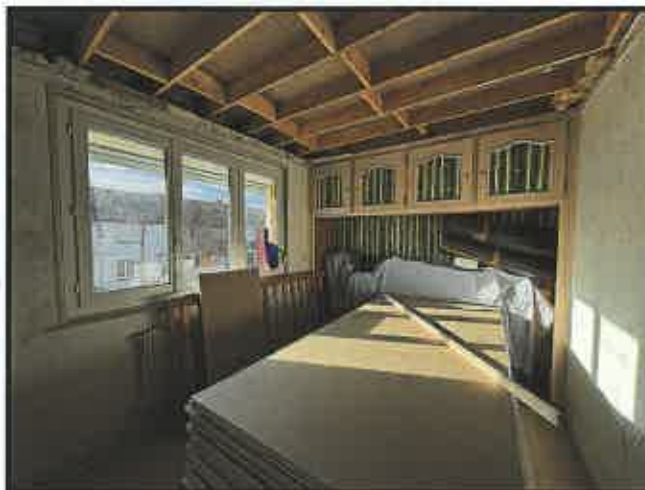
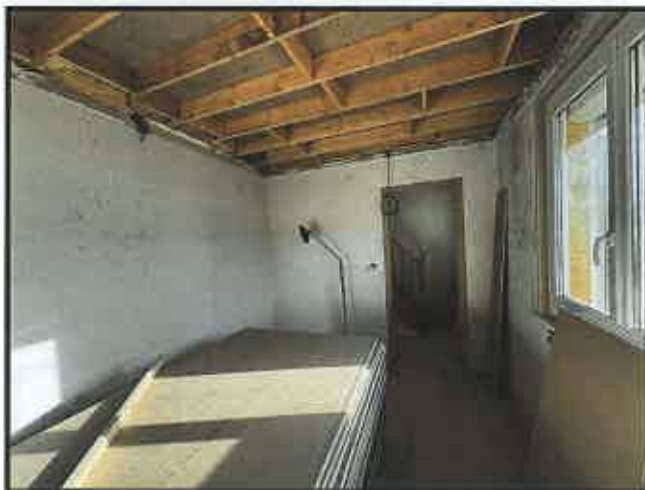
### **Chambre sur avant**

La pièce est actuellement en travaux, en chantier.

↳ Sol carrelé imitation parquet. Absence de plinthes.

↳ Murs à l'état brut.

↳ Plafond déposé, laissant apparaître le gitage du plancher du deuxième étage.

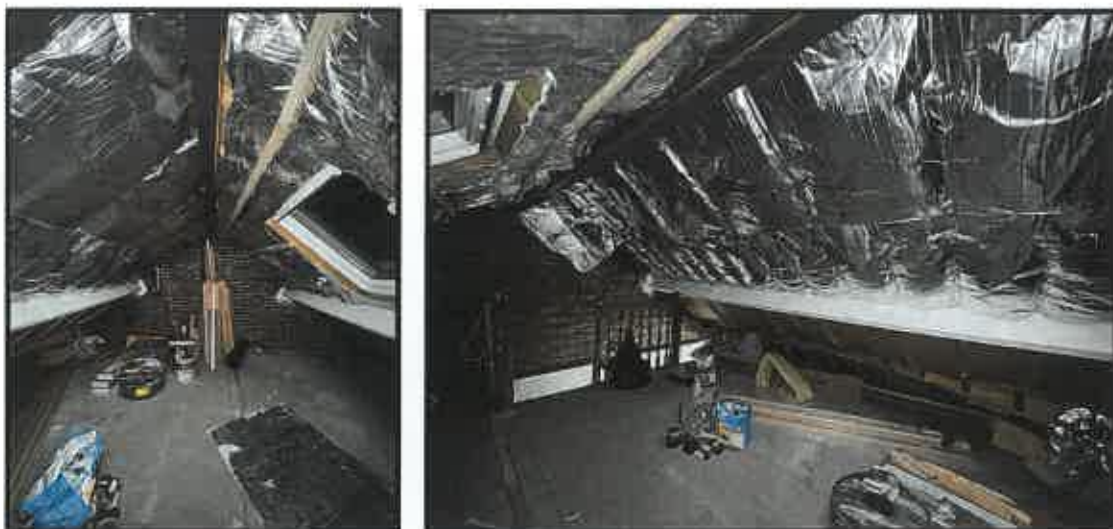
Partie combles en travaux composée d'un plancher OSB au sol, briques de fondation côté gauche et côté droit avec conduit de cheminée sur briques apparentes, des deux côtés de l'immeuble.

Isolant récent au niveau de la toiture.

Présence d'un fer IPN au niveau du faîtage de la toiture.

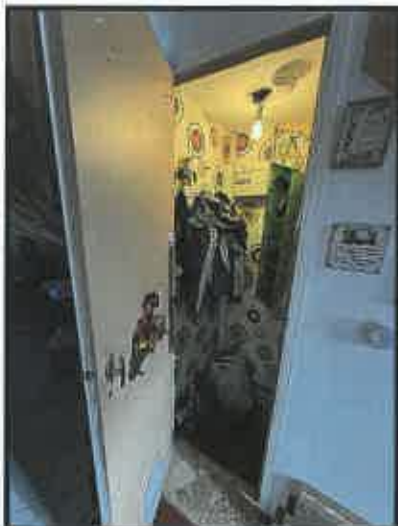
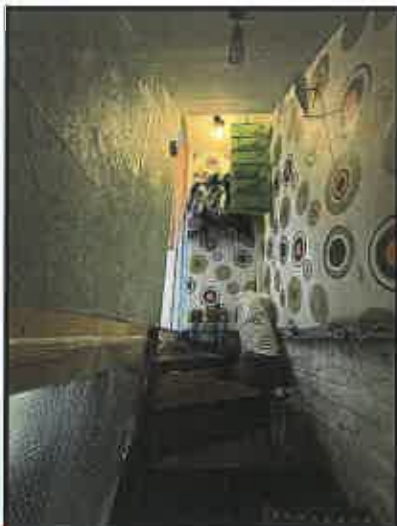
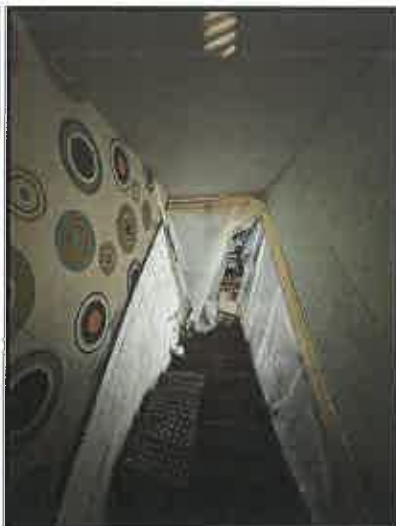
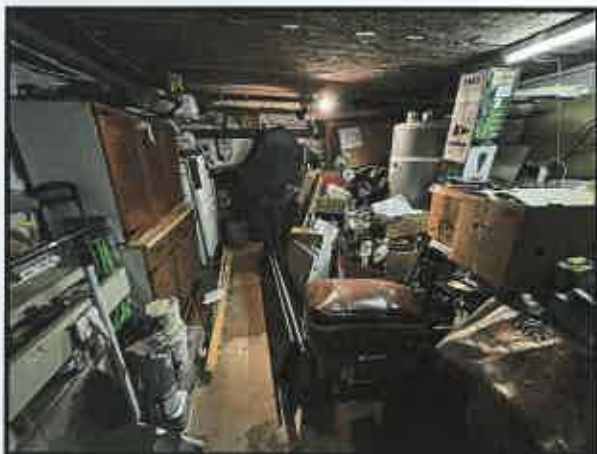
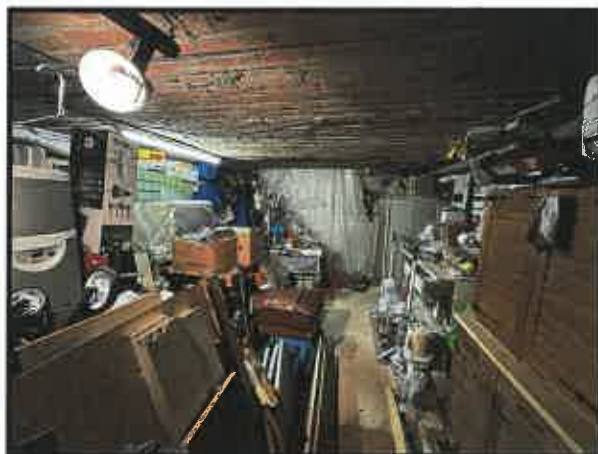
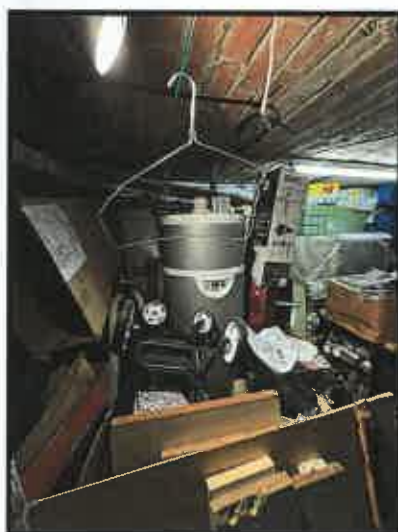
### Cave

Le sol de cette cave est à l'état brut.

Les murs sont à l'état brut, badigeonnés.

Présence d'un adoucisseur d'eau, d'un ballon thermodynamique, d'une ancienne chaudière non débarrassée et d'une ancienne installation électrique pour panneaux photovoltaïque.
