**PROCÈS VERBAL DE CONSTAT
ET DE DESCRIPTION
L'AN DEUX MILLE VINGT-QUATRE,
LE VINGT-TROIS AOÛT**

Certifie m'être transporté ce jour à **NEUVILLE-EN-FERRAIN (59) 11/3 Sentier du Christ**, à l'effet de procéder à la description de l'immeuble qui s'y dresse et figurant au cadastre Section BB n°739.

NEUVILLE EN FERRAIN 11/3 Sentier du Christ

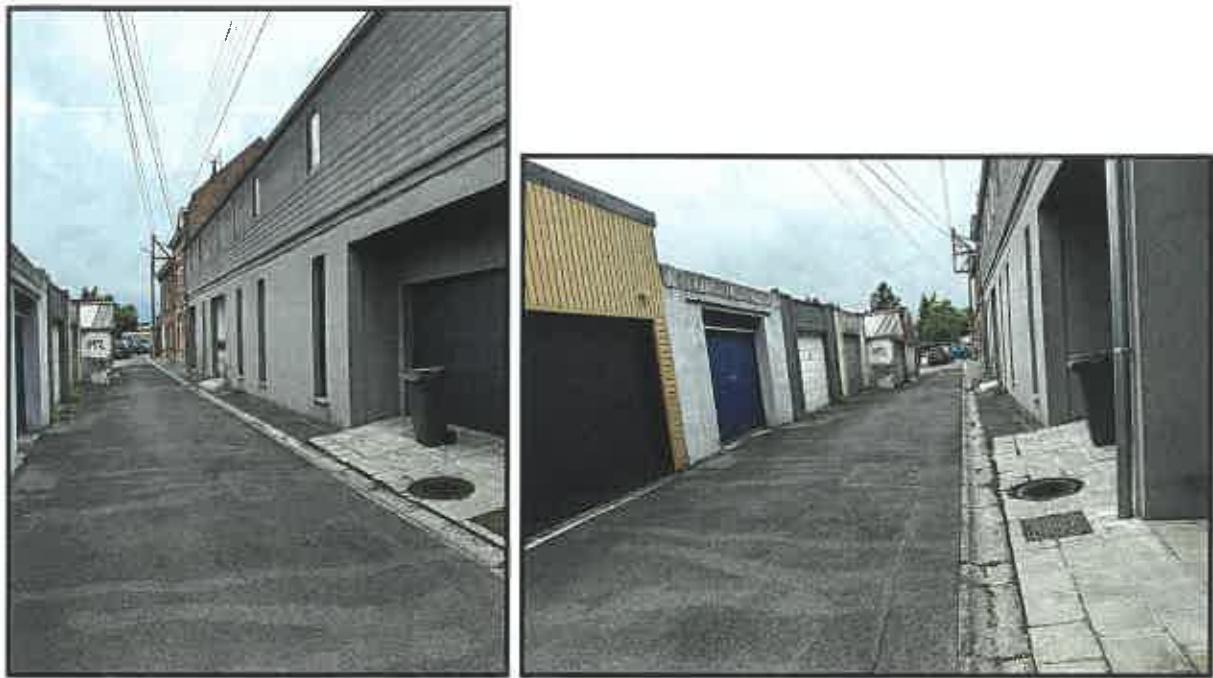
Il s'agit d'un loft situé dans un ensemble immobilier, composé de quatre logements identiques sur la partie droite de la rue, dans le sens de la circulation, étant précisé que la rue est en impasse.

Côté sens de la circulation, il s'agit d'immeubles d'habitation, et côté gauche, d'une batterie de garages.

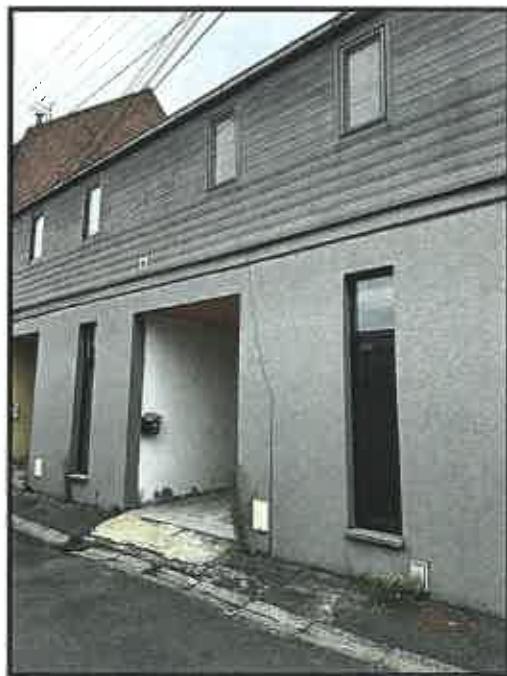
La façade est recouverte de crépi gris en R0 et d'un bardage composite, au niveau du R+1.

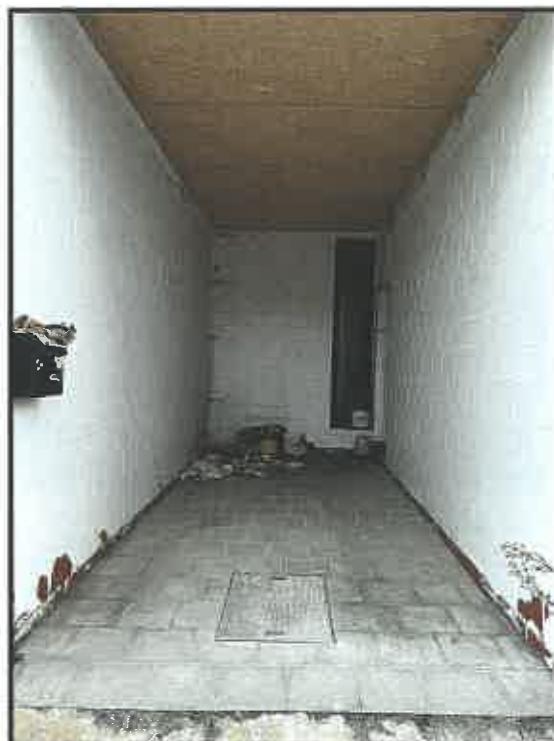
En amont de l'accès à l'habitation, une zone de stationnement couverte et intégrée dans l'immeuble. Petite rampe ciment en accès.

Dallage ciment au niveau du sol avec une trappe d'accès au décompteur d'eau.

Briques creuses badigeonnées en blanc, au niveau des murs et planches d'OSB au niveau du plafond.

À notre arrivée, je constate que l'espace est à l'abandon.
Le courrier au niveau de la boîte aux lettres, n'est plus relevé.

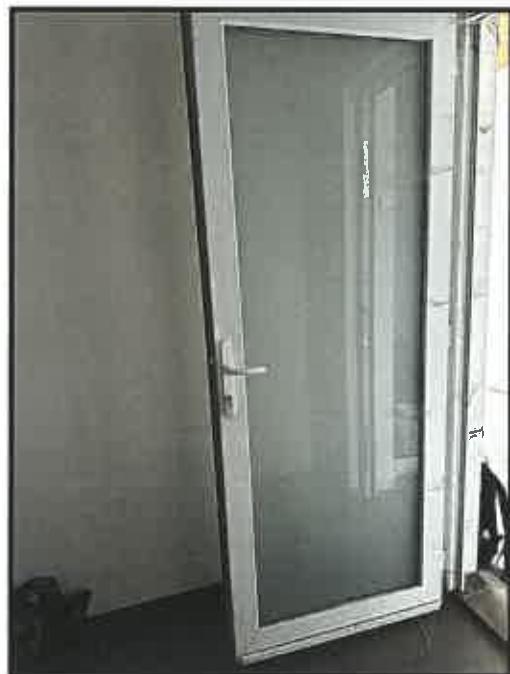
Entrée

Accès en montée une marche sur marbre, la porte d'entrée est en pvc avec double vitrage opaque.

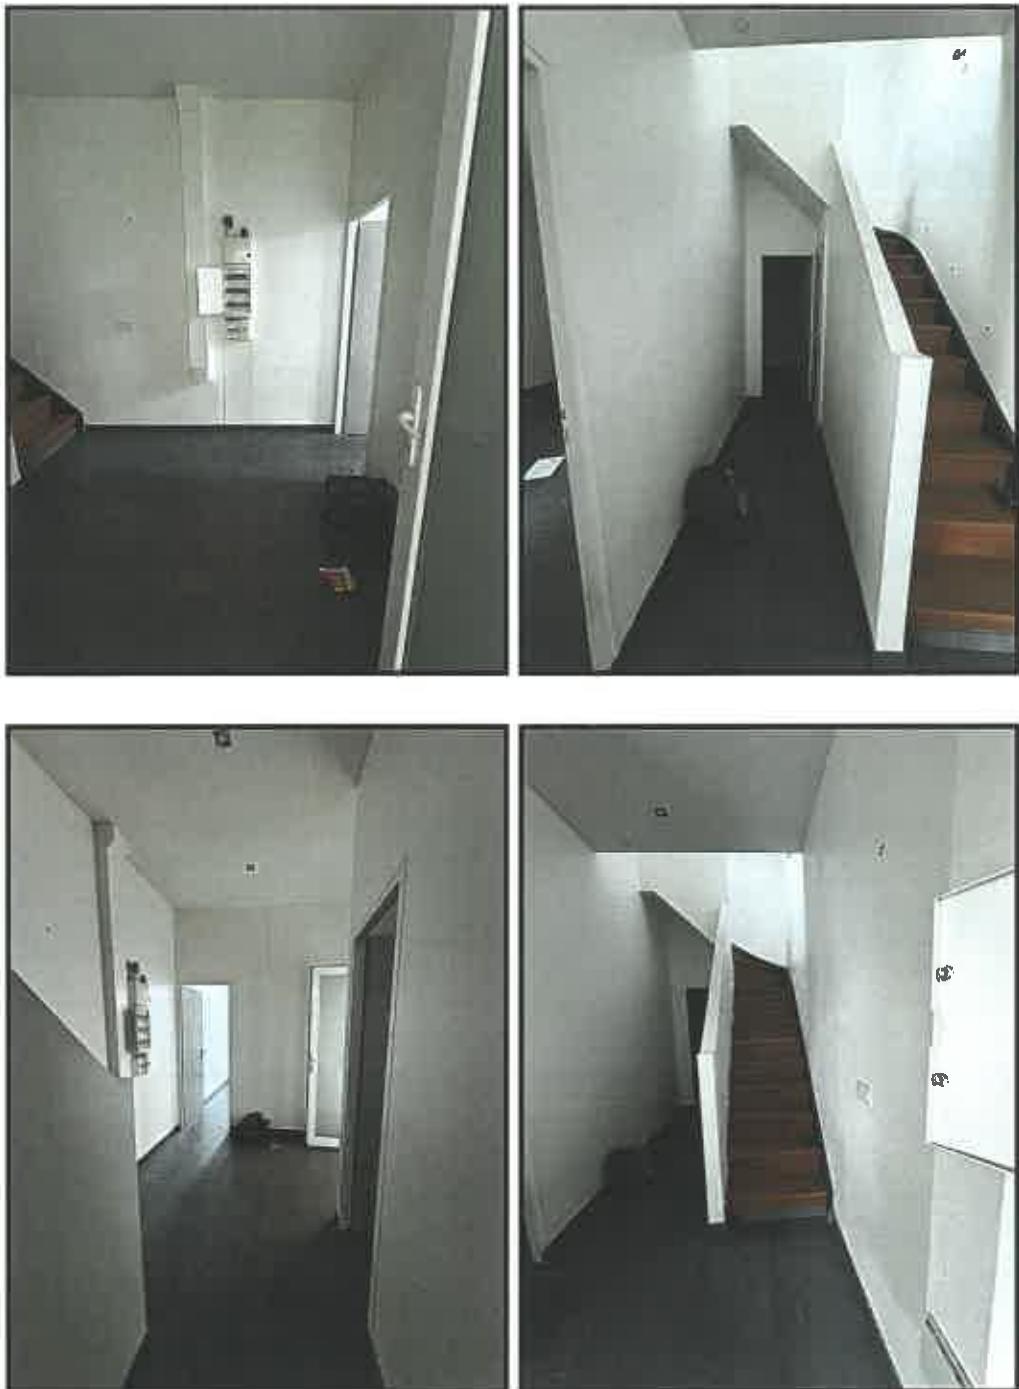
Présence, face à l'entrée, du tableau électrique.

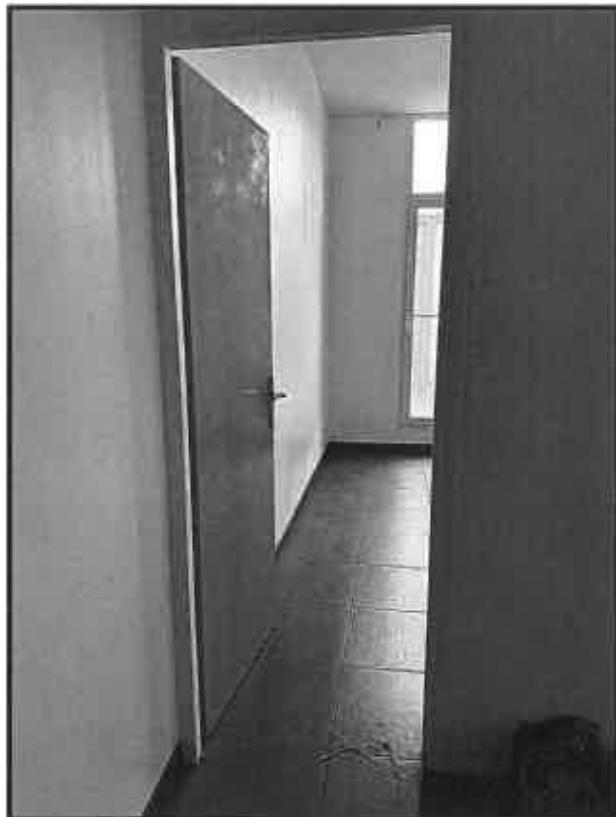
Chambre sur rue

Accès depuis le hall d'entrée par une porte pleine en bois, équipée de quincailleries.

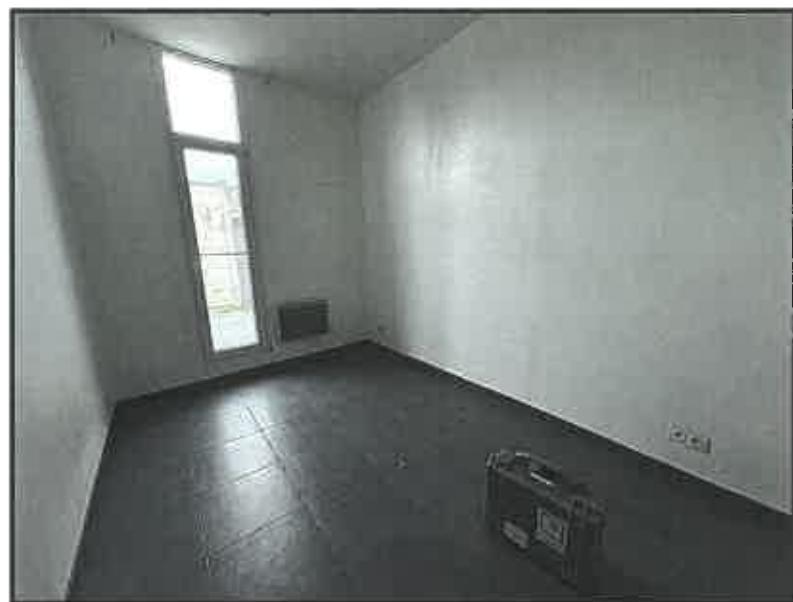
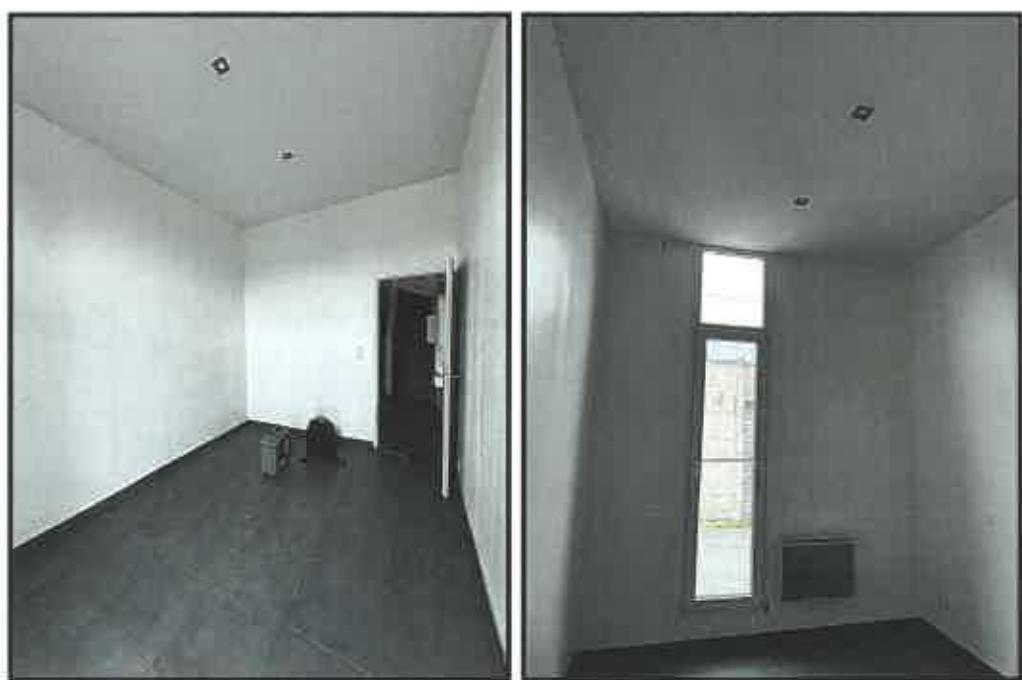
- ↳ Sol carrelé, plinthes carrelées.
- ↳ Enduit mural peint.
- ↳ Plafond blanchi.

Cette pièce est éclairée par un châssis de fenêtre pvc un ouvrant avec système oscillo-battant, double vitrage, imposte vitrée avec double vitrage.

Présence de trois points lumineux encastrés.
Prises électriques, interrupteurs, prise téléphone.

Un radiateur électrique.

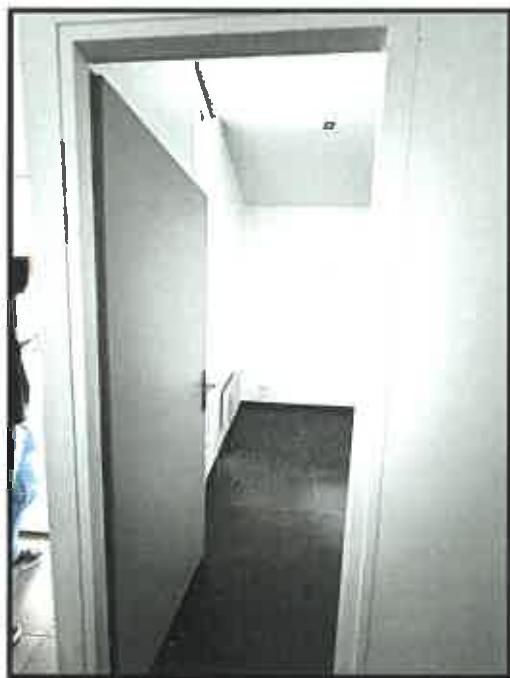
Chambre sur arrière

On y accède par une porte en bois identique.

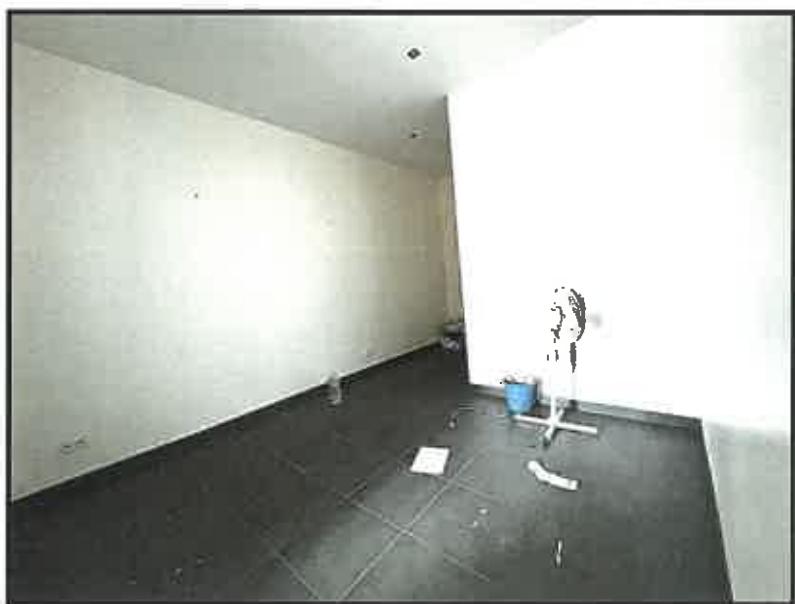
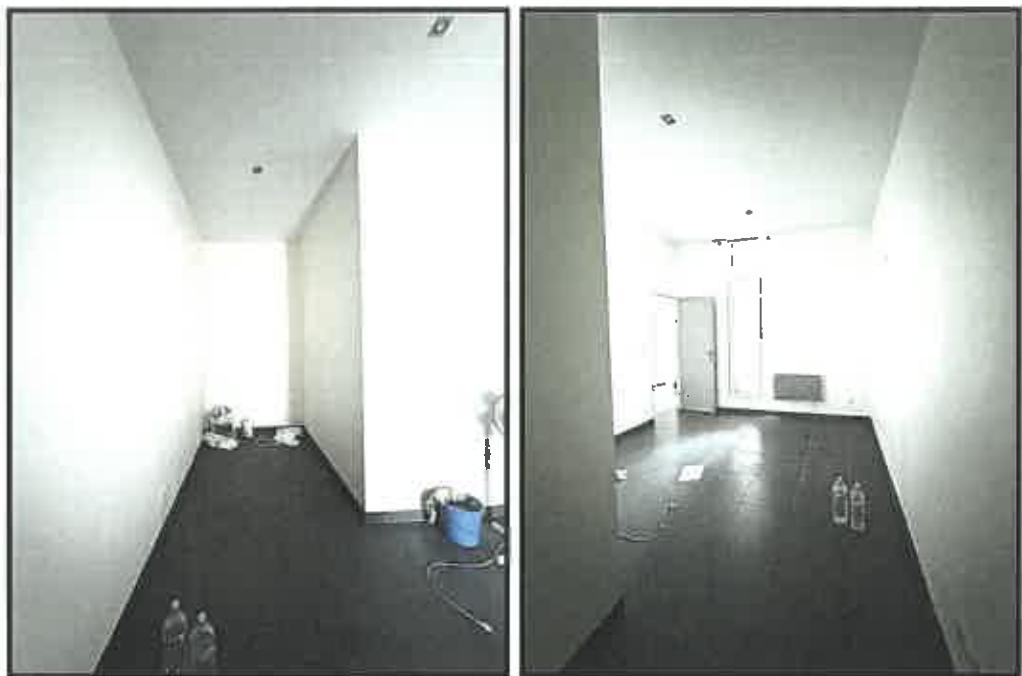
↳ On retrouve la même décoration que dans la chambre précédente en tous points.

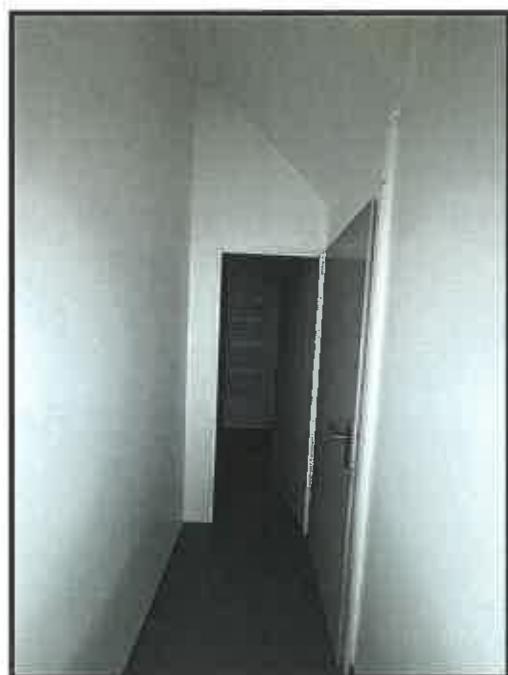
Salle d'eau en fond de couloir

Accès par une porte en bois équipée de quincailleries.

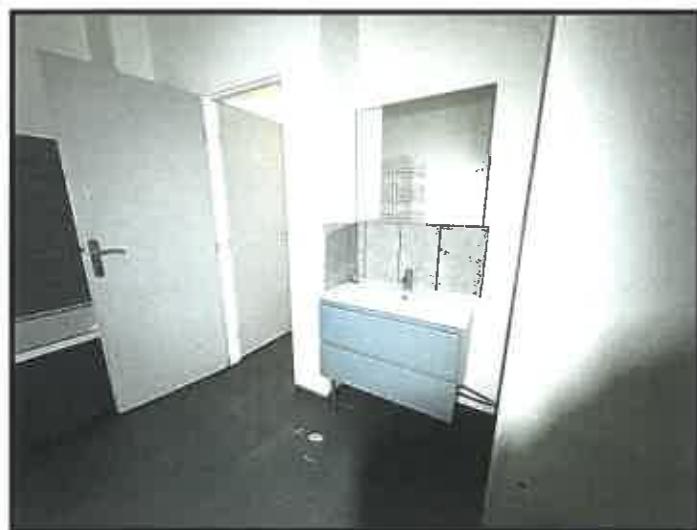
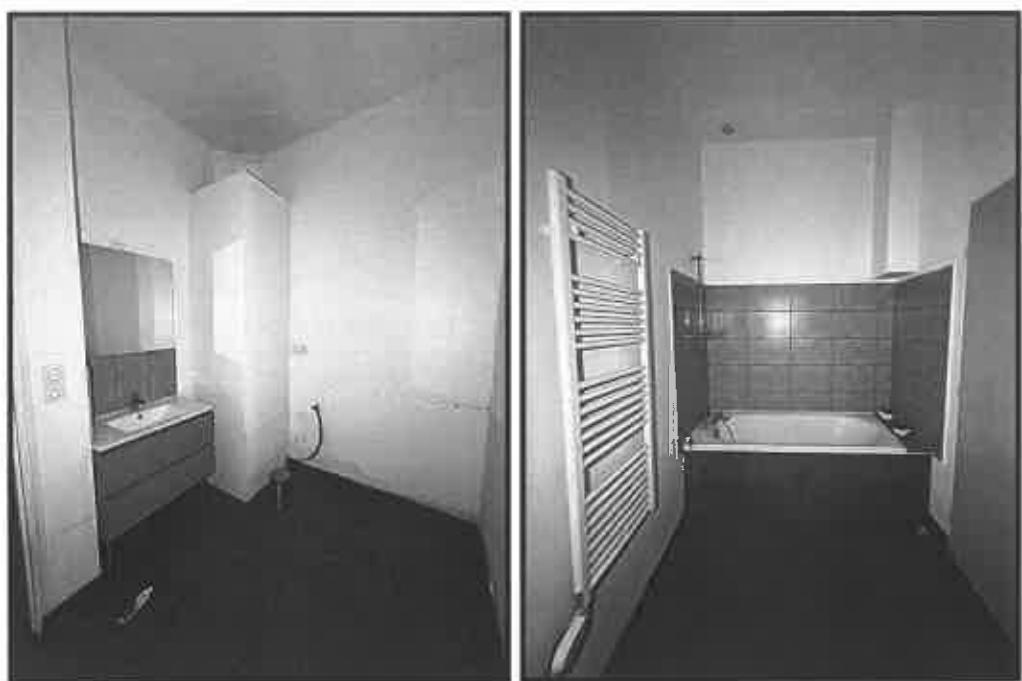
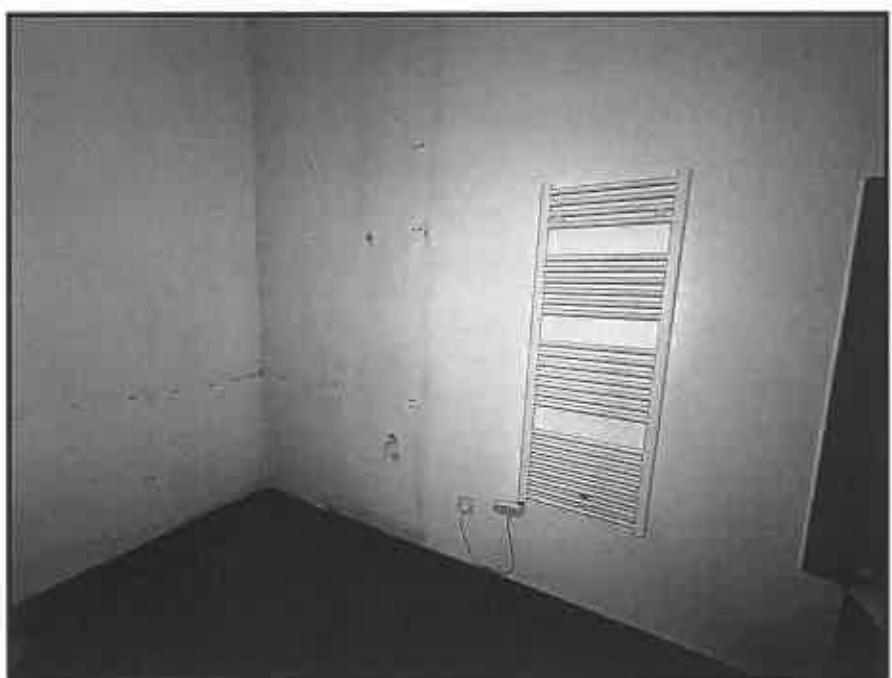
- ↳ Sol carrelé, plinthes carrelées.
- ↳ Murs avec enduit peint.
- ↳ Plafond blanchi.

Cette pièce aveugle est éclairée par un point lumineux au plafond.

- Un meuble lavabo une vasque avec deux tiroirs.
- Bandeau de carrelage en partie haute.
- Robinet mitigeur.
- Sur la droite du meuble lavabo, un caisson placoplâtre dissimulant vraisemblablement le cumulus.
- Sur la droite, une baignoire en résine moulée avec robinetterie mitigeur thermostatique, flexible de douche, pomme de douche, support de pomme et carrelage de protection au droit de l'ensemble.
- Habillage de baignoire sur panneau de bois carrelé.
- Prises électriques et interrupteur
- Une arrivée d'eau avec robinet sans bouchon.
- Un radiateur électrique sèche-serviettes.

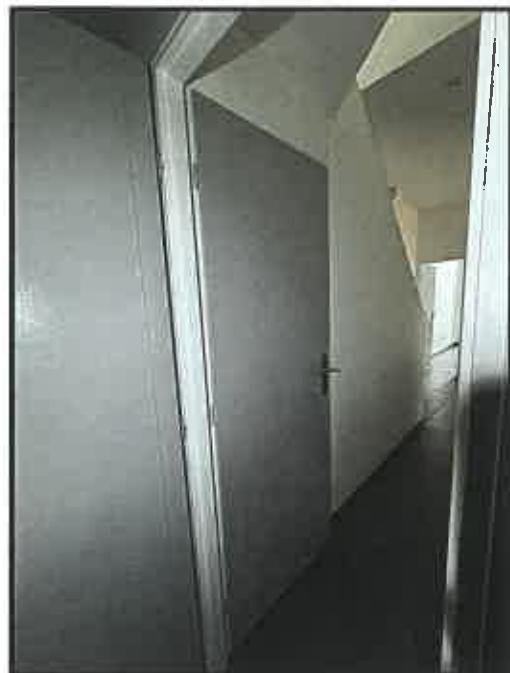
Accès par une porte en bois identique équipée des mêmes quincailleries.

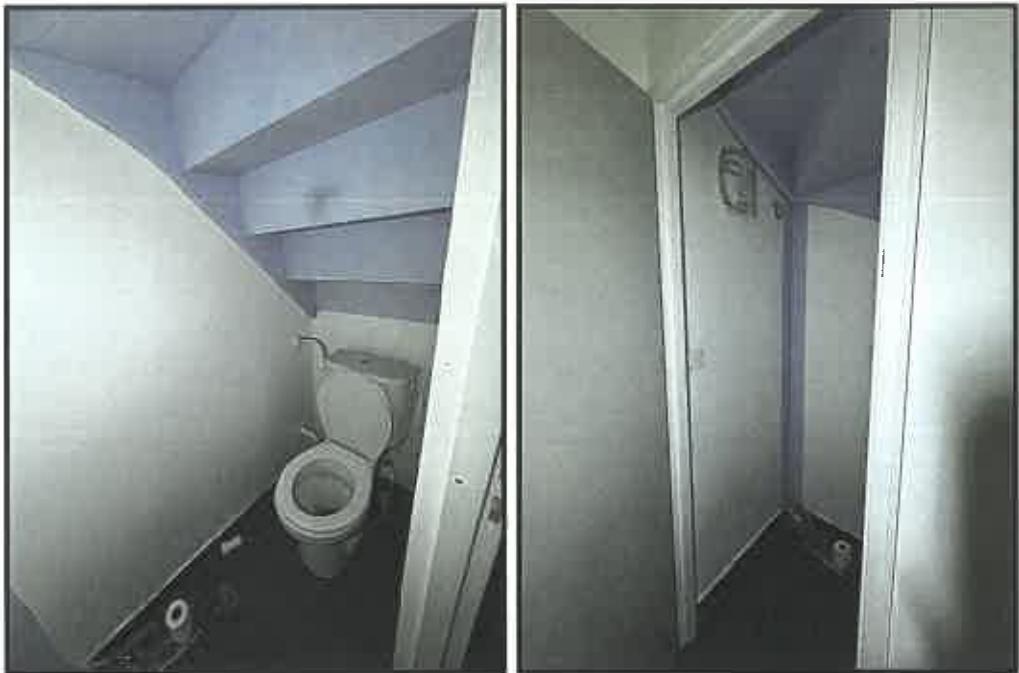
- ↳ Sol carrelé.
- ↳ Plinthes carrelées ;
- ↳ Murs avec placo.
- ↳ Plafond composé du dessous d'escalier et badigeonné en bleu ;

- Un siège WC en grès avec chasse d'eau double bouton.
- Robinetterie d'arrêt d'eau.

Sur la gauche, un interrupteur et un point lumineux en applique.

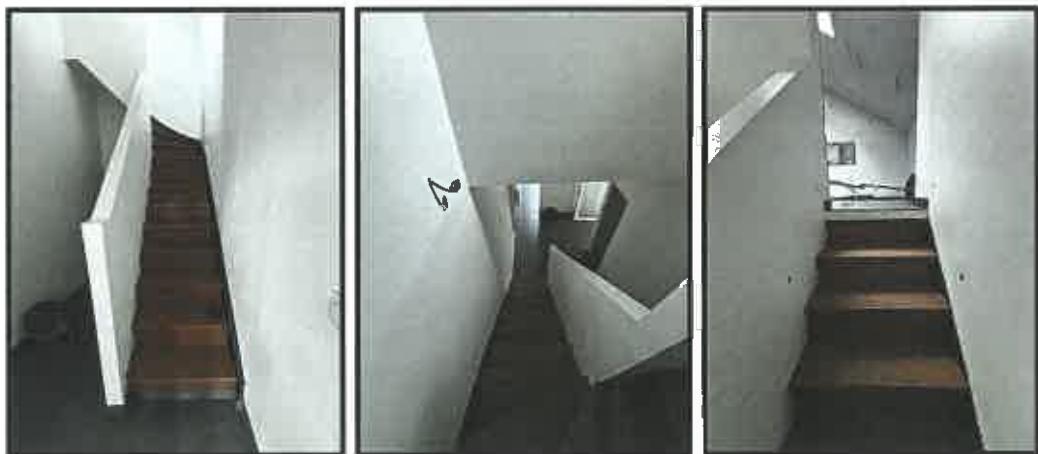
Premier étage

On y accède depuis la partie rez-de-chaussée, par un escalier en bois verni avec main courante.

Montée d'escalier présentant des placo en montée côté gauche avec spot encastré en éclairage escalier, au-dessus des limons.

Deux points lumineux en applique.

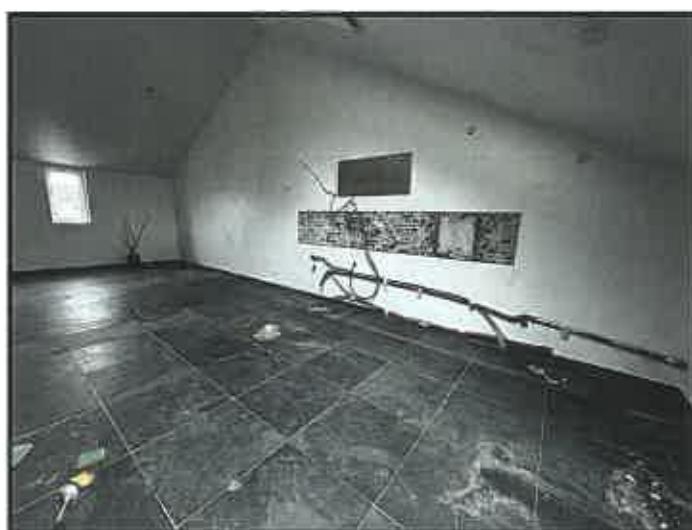
Pièce à vivre et cuisine

- ↳ Sol carrelé sur toute la surface avec plusieurs arrivées électriques encastrées au sol.
- ↳ Plusieurs arrivées d'eau également.
- ↳ Les plinthes sont carrelées.
- ↳ Les murs sont recouverts d'enduit peint.
- ↳ Sous-pente de plafond blanchie.

Cette pièce est éclairée par deux châssis de fenêtres pvc un ouvrant chacun avec système oscillo-battant sur la partie avant avec double vitrage et par un châssis de toit de type velux mur arrière.

Présence également de dalles leds au plafond.

Sur le mur de gauche en montant, présence d'un parement de protection avec traces d'un ancien poêle à pellets au sol.

Présence d'une trémie au plafond.

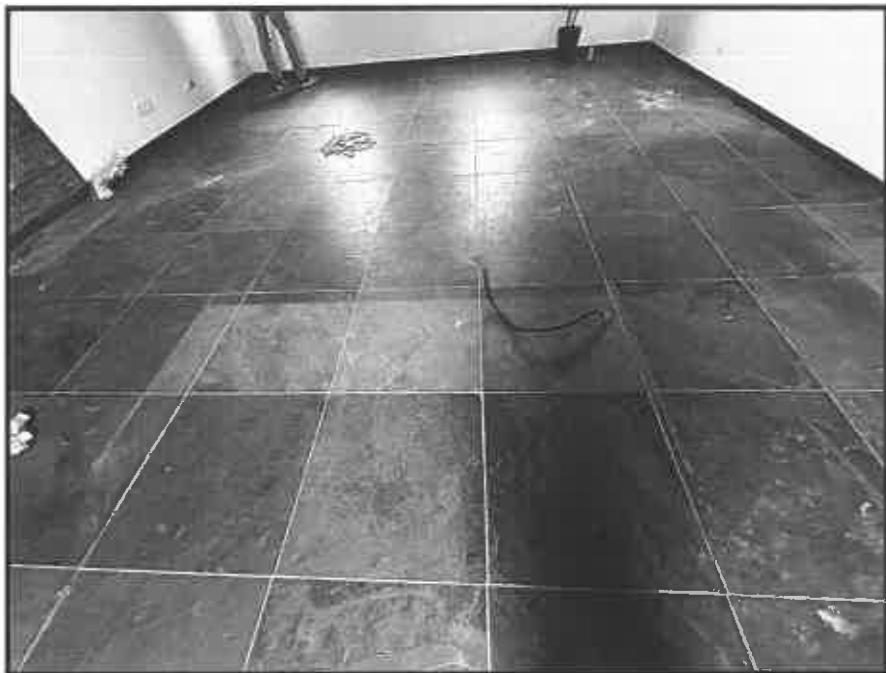
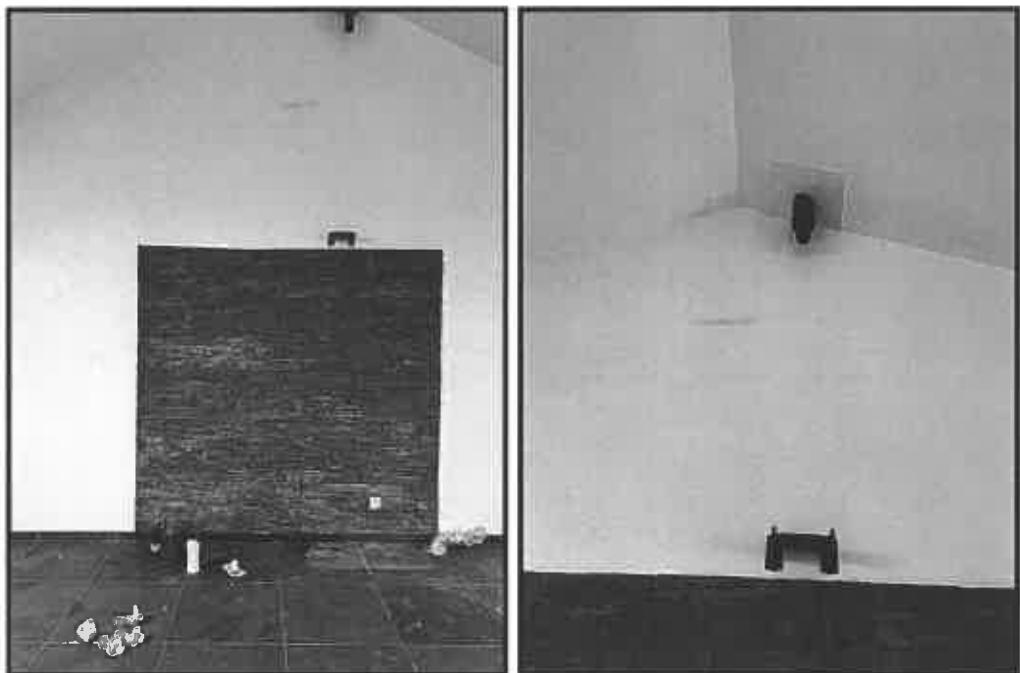
Face à l'entrée, les arrivées d'eau et évacuations pour l'espace cuisine.

Également, plusieurs arrivées électriques pour l'alimentation d'appareils électroménagers, éclairage.

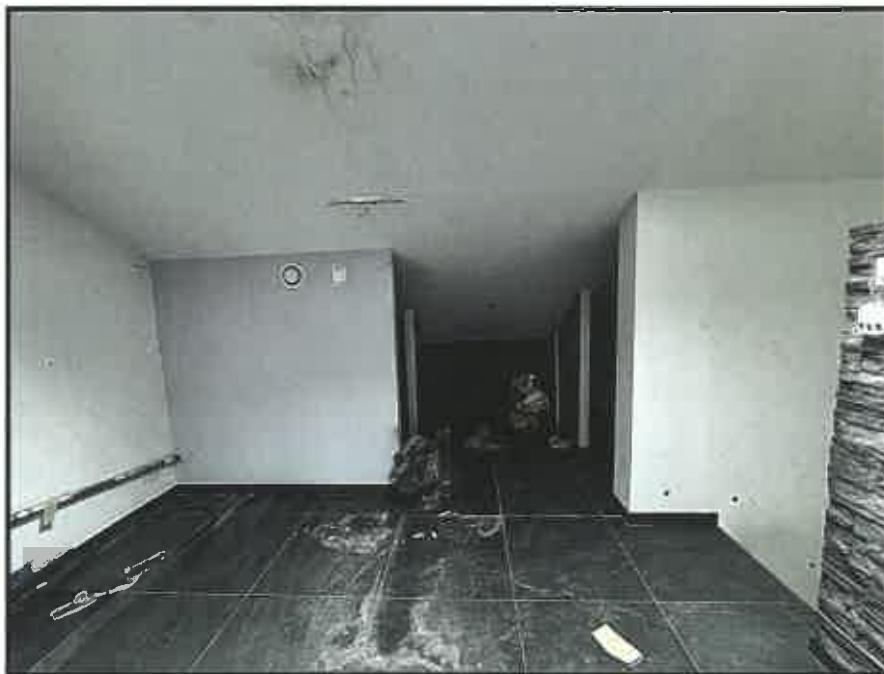
Sur l'arrière, au niveau de la partie mansardée, deux espaces de rangement ouverts avec un coin buanderie.

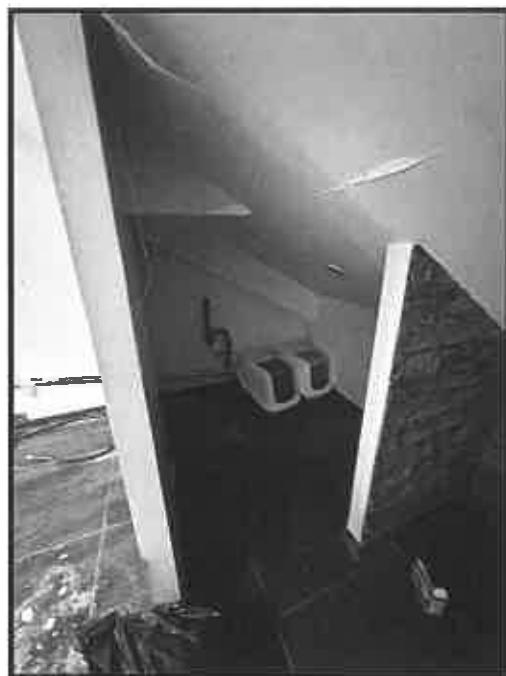
A ce niveau, arrivée d'eau et tuyau de vidange pour machine à laver ou lave-vaisselle.

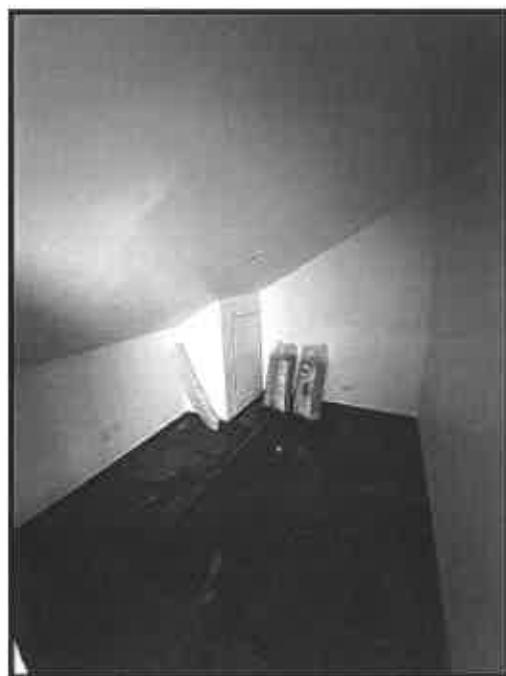
A l'opposé un espace rangement avec une trappe de visite vers accès moteur VMC.
