**PROCES VERBAL DE DESCRIPTION**

## PROCES-VERBAL DE DESCRIPTION

Selon le commandement de payer valant saisie-immobilière, la saisie porte à DOMMARTIN LES REMIREMONT, sur une maison à usage d'habitation située 104 rue des Sapins, figurant au cadastre section B n°1626 pour une contenance de 12 a 6 ca, formant le lot n°1 du motissement « Valdenaire », ledit lotissement autorisé suivant arrêté de Monsieur le Maire de la Commune de DOMMARTIN LES REMIREMONT, déposé au rang des minutes de l'Office Notarial suivant acte reçu par Maître Michelle COPPE-GOTTI, Notaire à REMIREMONT, le 11 juillet 2002, publié au bureau des hypothèques de Remiremont le 6 septembre 2002, volume 2002 P n°2320.

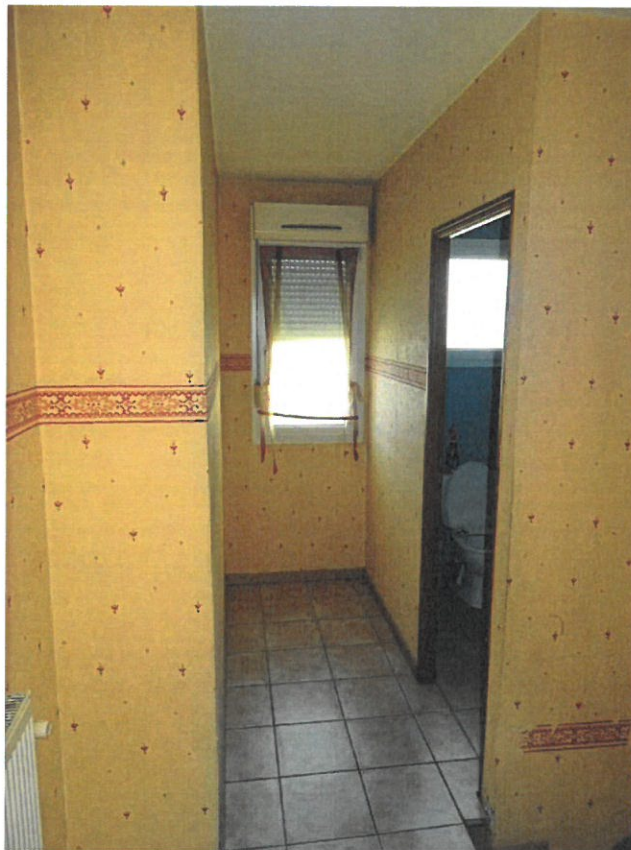
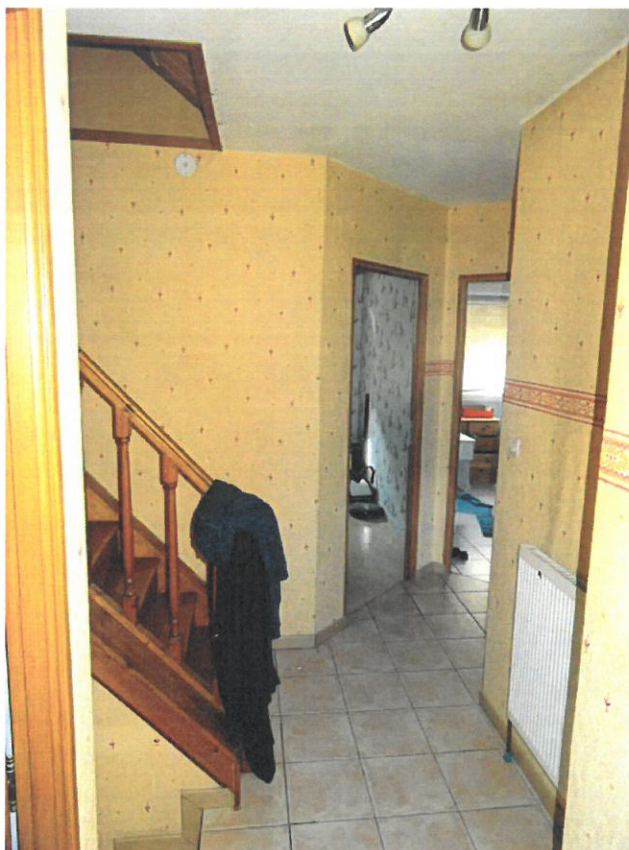
#### **LE DEGAGEMENT DU DEMI-NIVEAU :**

Les parois murales sont tapissées, tapisserie de couleur orangée avec frise centrale décorative. Quelques salissures et petites dégradations, déchirures et décolllements du papier peint au-dessus du radiateur.

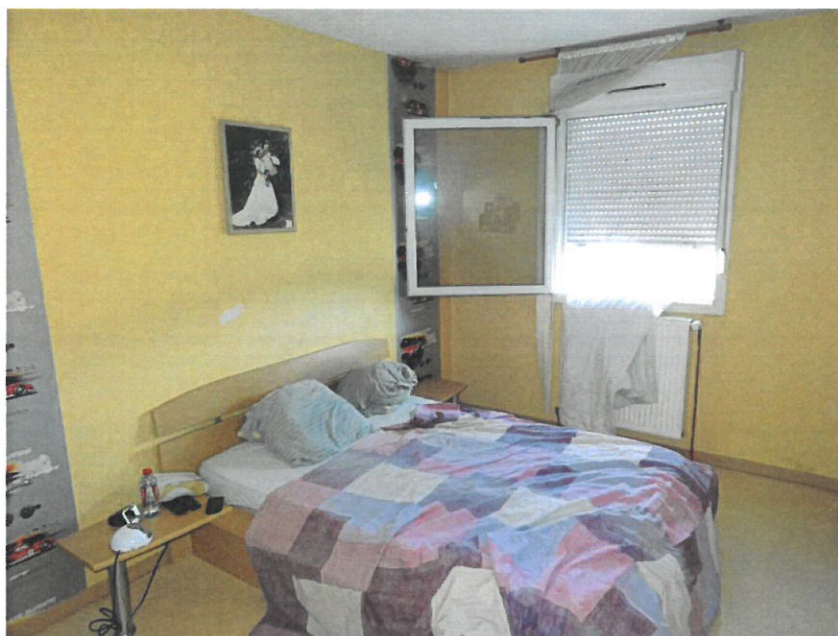
#### **LA CHAMBRE PARENTALE ORIENTEE AU NORD :**

Les parois murales sont tapissées, tapisserie ton jaune orangé. Présence de nombreuses dégradations principalement en partie inférieure, avec décollements rendant les lés de papier peint visibles.

Revêtement de sol PVC ton beige, relativement vétuste.

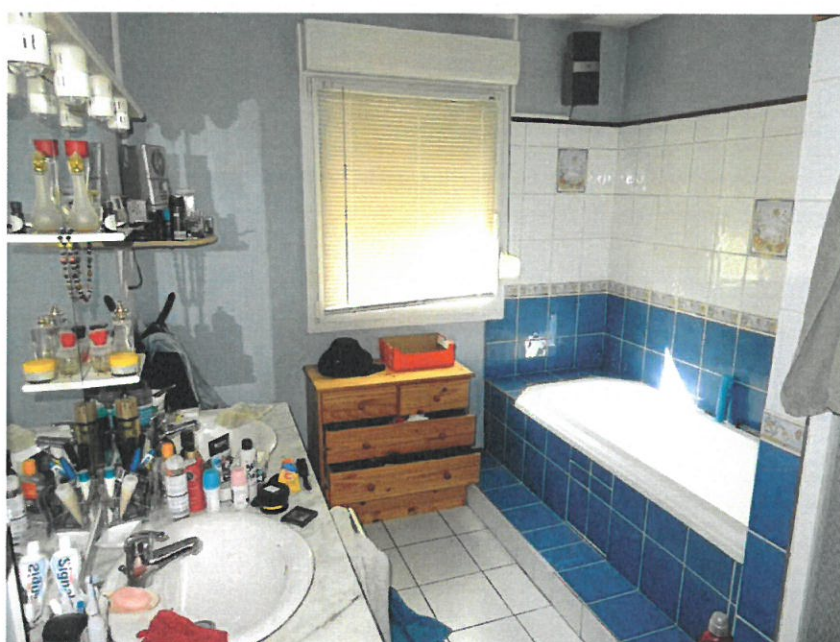
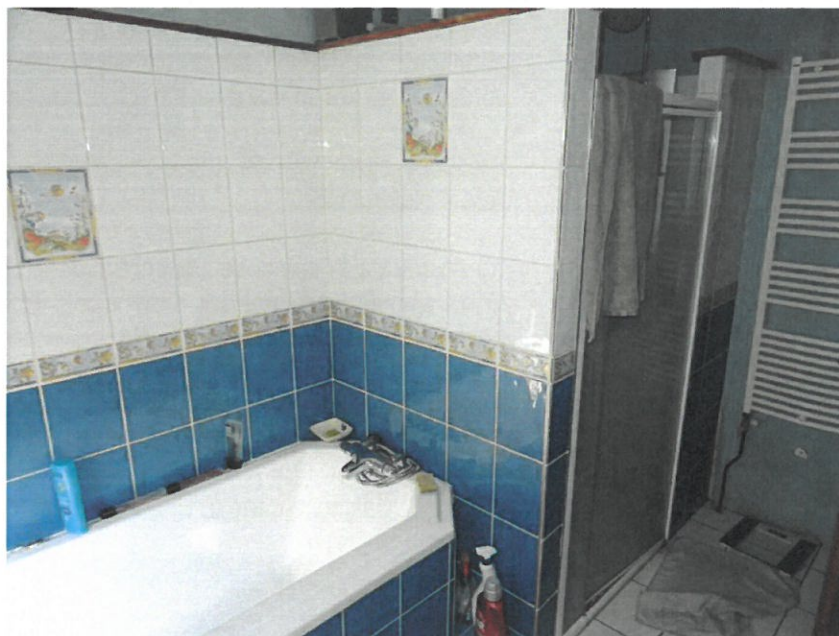
#### **LA SALLE DE BAIN DU DEMI-NIVEAU :**

Le plafond est peint en blanc. En partie centrale : un point lumineux.  
Une bouche de ventilation totalement encrassée.

Côté droit : je remarque la présence d'un espace douche avec porte vitrée maculée de taches et des trainées blanchâtres de calcaire.

Je remarque que les joints entre la faïence murale et le sol sont très fortement dégradés et maculés de traces noirâtres de moisissure. Les joints sont fortement noircis en partie inférieure.

Présence également de traces noirâtres de moisissure en hauteur, au niveau de l'arête plafond/mur.

A noter qu'une partie des joints entre la faïence murale et le rebord de baignoire est en mauvais état général voire absente.

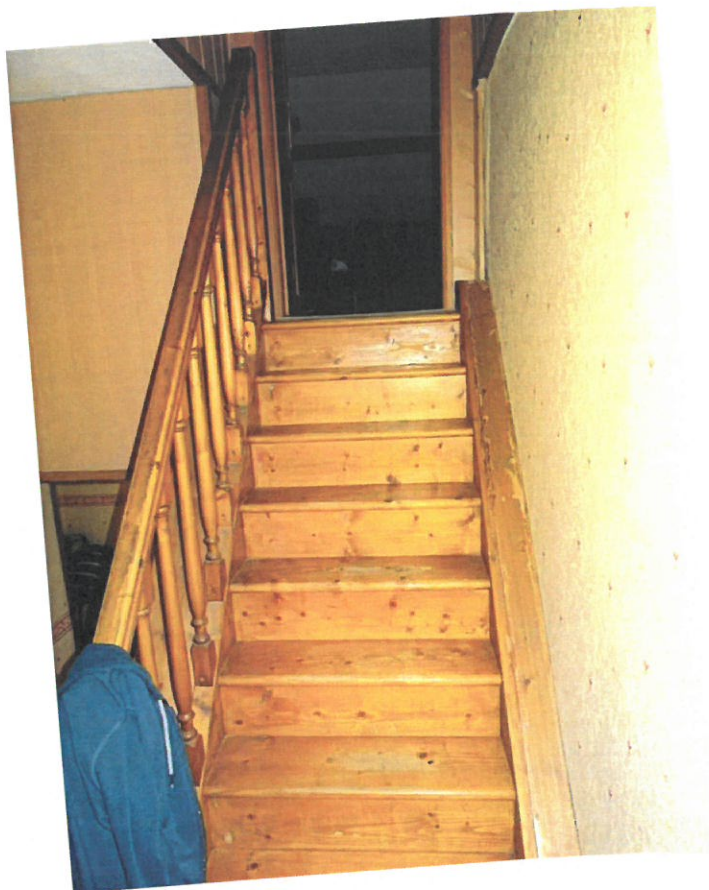
Je monte ensuite la deuxième volée d'escalier menant aux chambres de l'étage. Il s'agit d'un escalier en bois avec rambarde, chancelante au toucher.

Côté droit en montant : présence d'une tapisserie ton jaune orangé, avec dégradations et salissures noirâtres en partie inférieure.

Au niveau de l'arrivée d'escalier : une porte de communication en bois fortement dégradée et cassée en partie, huisserie de porte dégradée. Porte de toute évidence à changer.

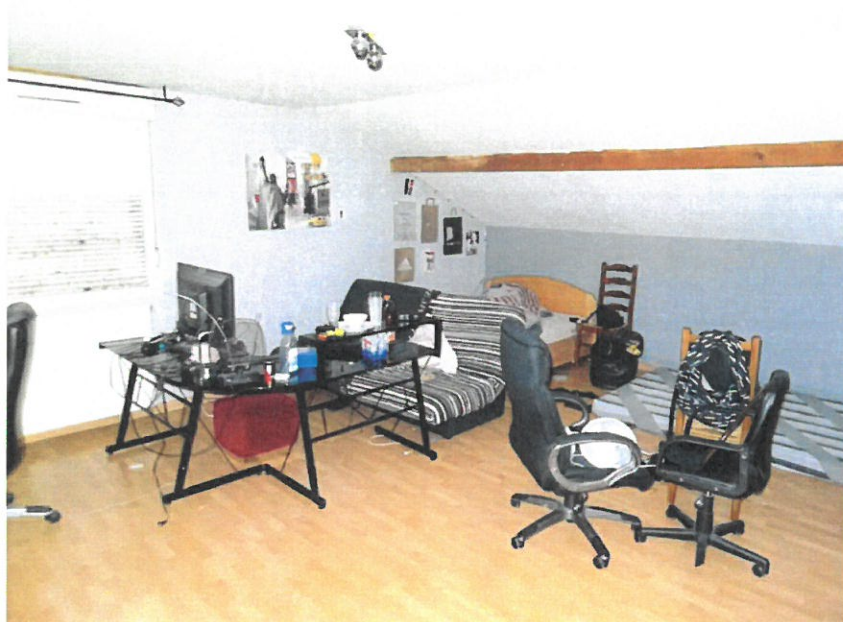
#### **LA CHAMBRE ORIENTATION NORD :**

A noter la présence de nombreuses traces de moisissure noirâtres sur le volet roulant.

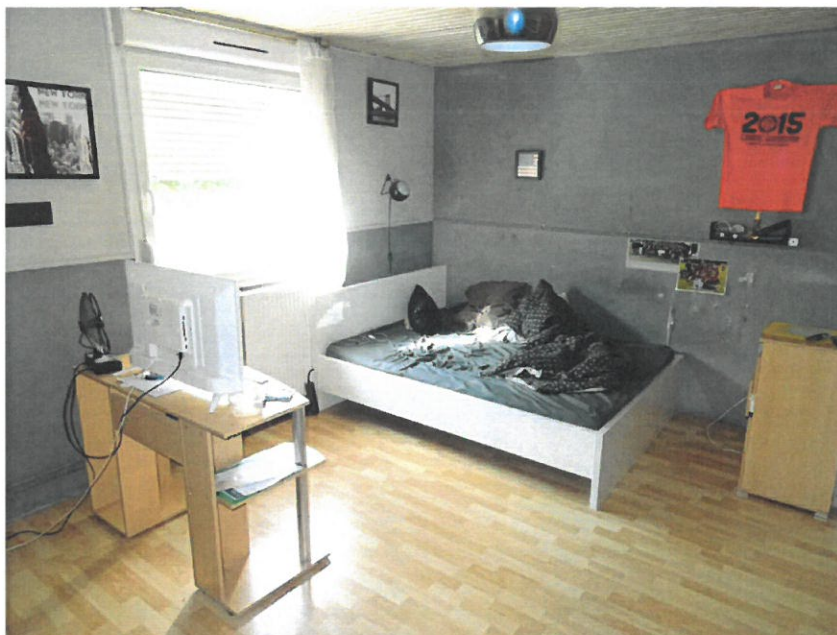
#### **LA CHAMBRE ORIENTATION SUD :**

Volet roulant à lamelles sur enrouleur à sangle. Présence de traces noirâtres de moisissure sur le volet.

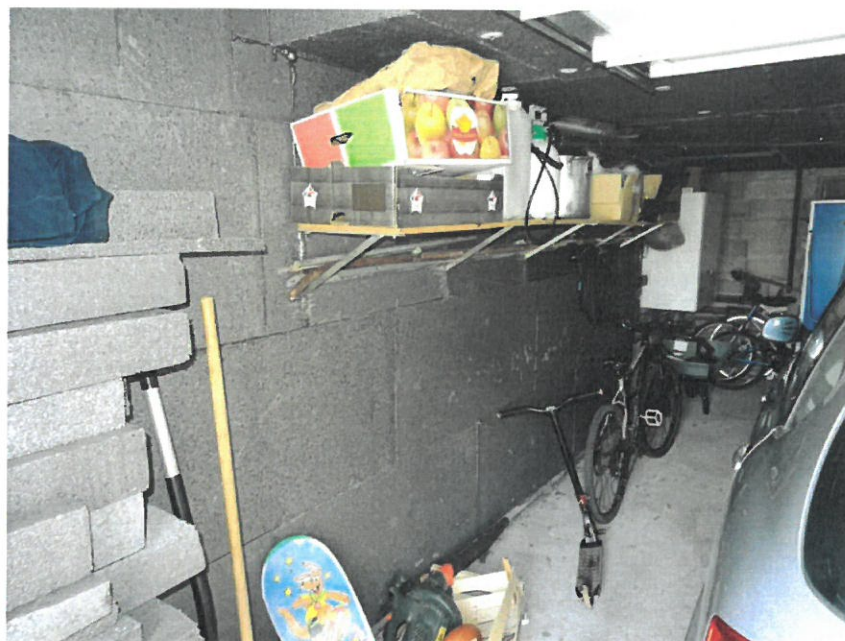
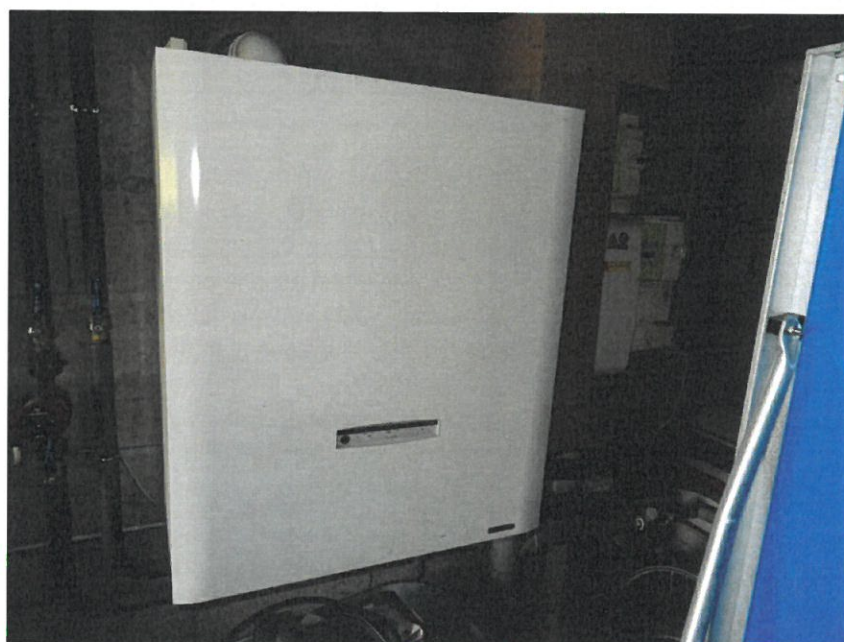
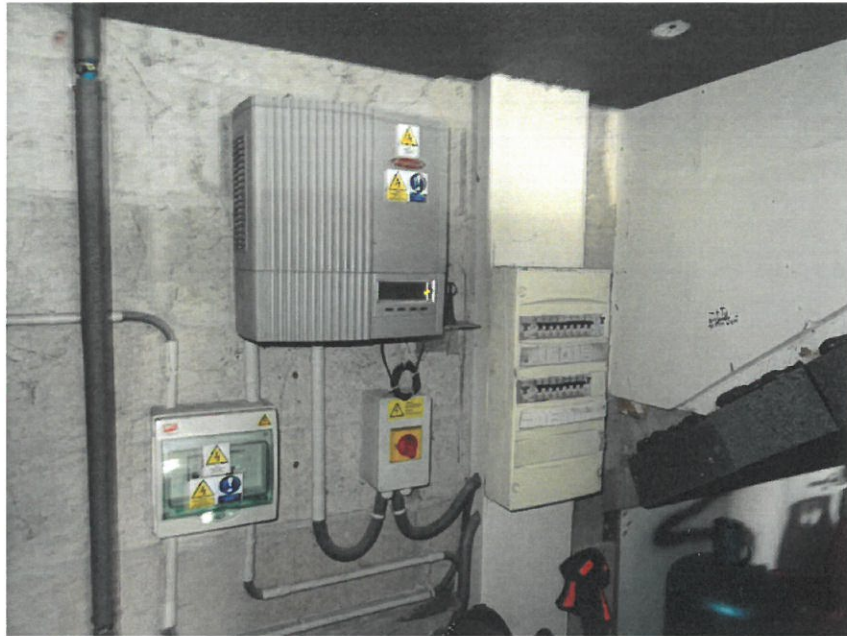
#### 4 – le garage

Le plafond correspond à la deuxième volée d'escalier. Je remarque que les plaques de plâtre sont à l'état brut. Les joints n'ont pas été réalisés.

Sol béton. A noter la présence de plusieurs fissurations.
