## **ACTE D'HUISSIER DE JUSTICE**

## **PROCES-VERBAL DE DESCRIPTION**

Certifie m'être rendu ce jour 59 rue Henri Loridant à Tourcoing afin de dresser un procès-verbal de description de l'immeuble que s'y dresse cadastré section IT n°101 ;

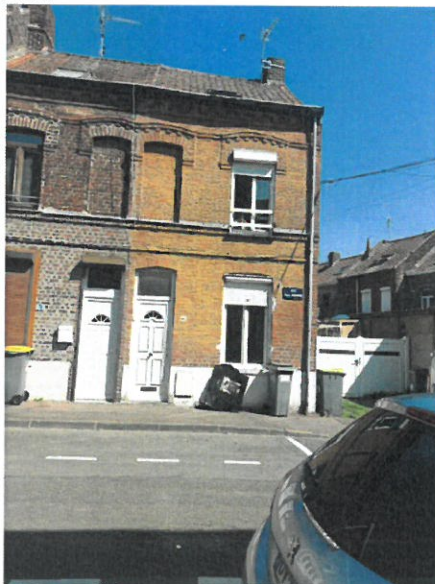
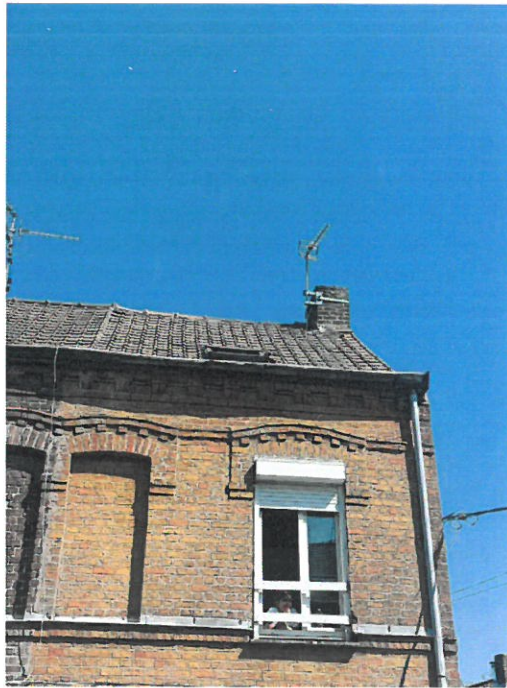
Il s'agit d'un immeuble d'habitation de type 1930 dressé en maçonnerie de briques avec couverture tuiles, sur rue, avec une mitoyenneté par la gauche.

Le chéneau est en mauvais état.

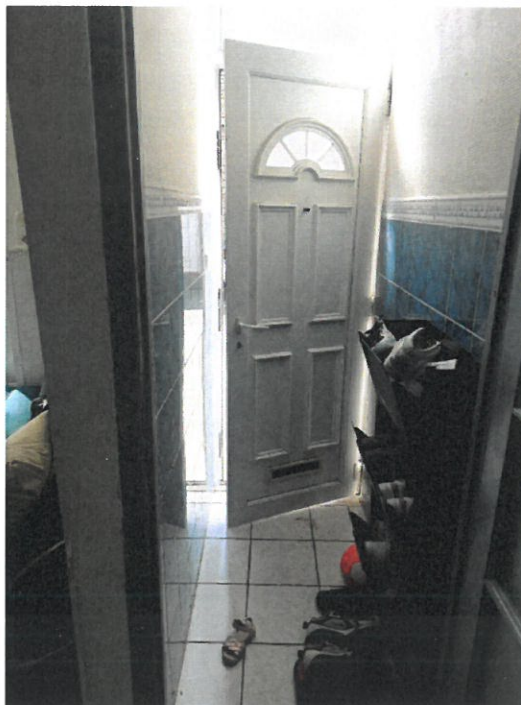
**Couloir d'entrée :**

Le système de fermeture actuel de la porte est défectueux et la porte présente une partie plastifiée extérieure qui est fondue.

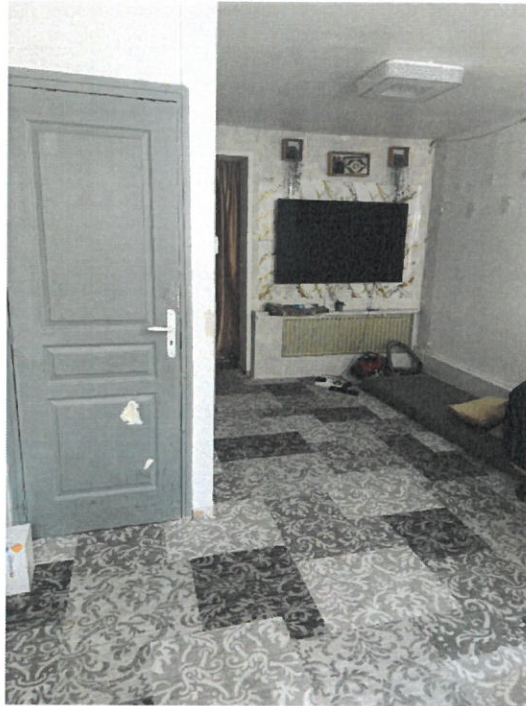
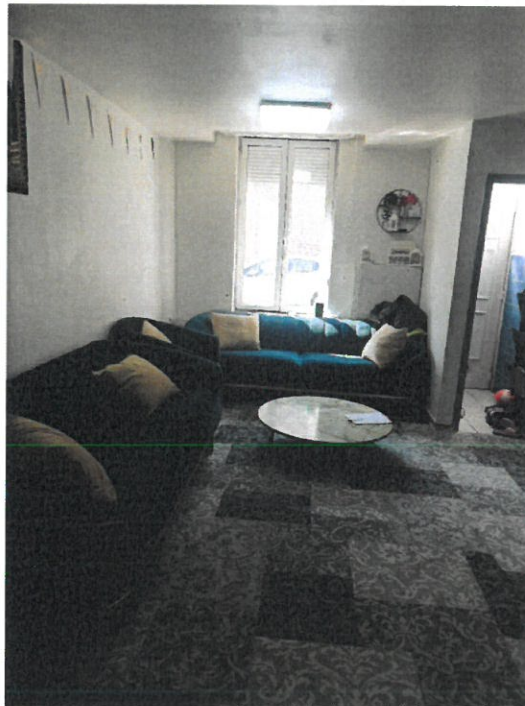
**Salon :**

L'accès se fait par une porte avec des parties vitrées, dont l'une fait défaut.

Les murs et plafond sont peints, ensemble défraîchi.

Cette pièce est éclairée par une double fenêtre PVC, double vitrage, avec persiennes à sangle. A noter que le coffrage extérieur de la persienne est manquant.

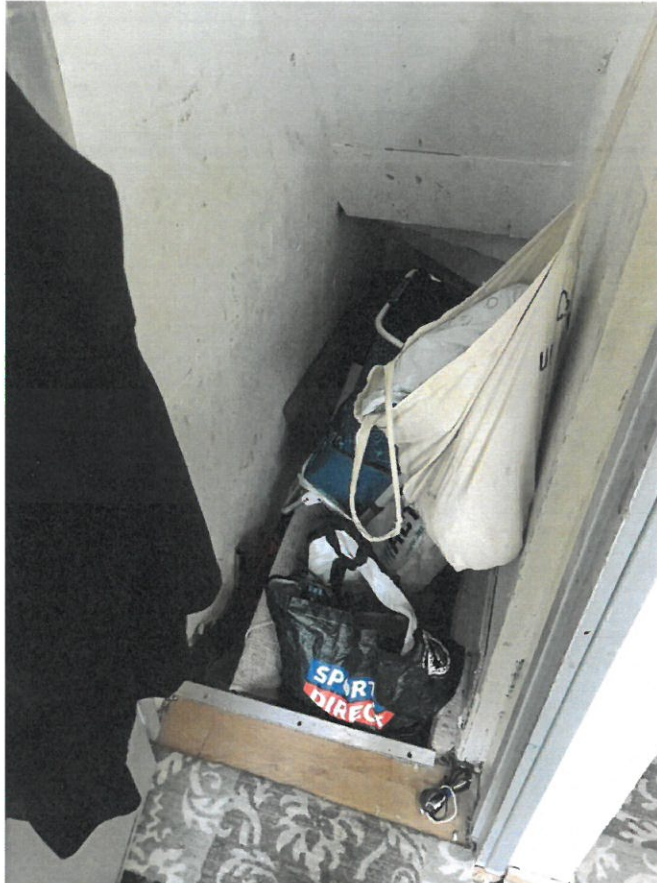
**Cave :**

Cette dernière étant encombrée et de ce fait non décrite.

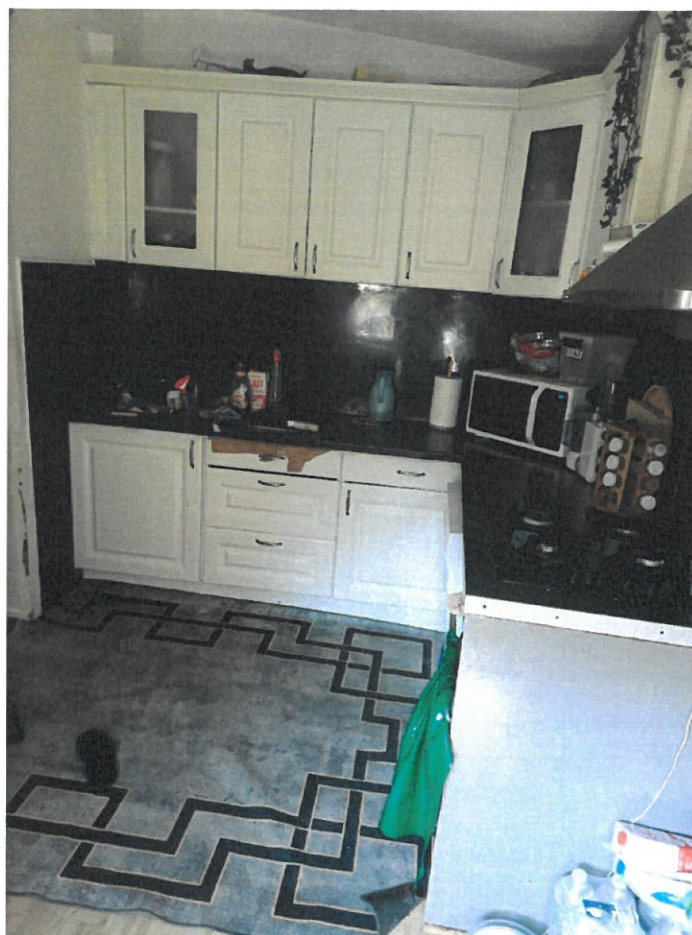
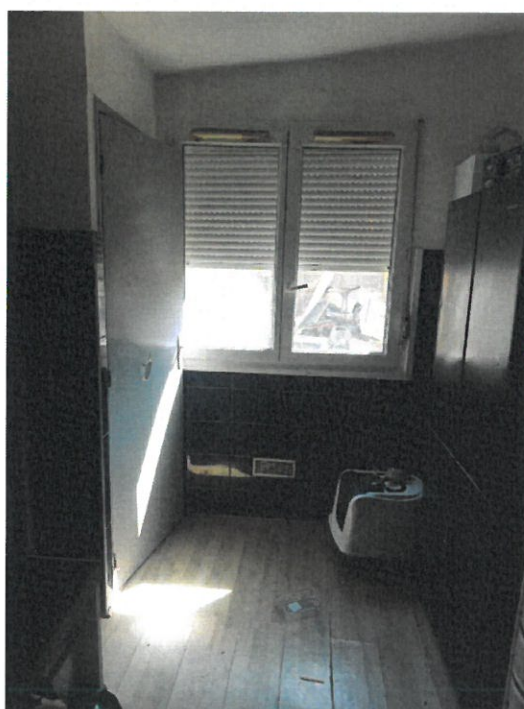
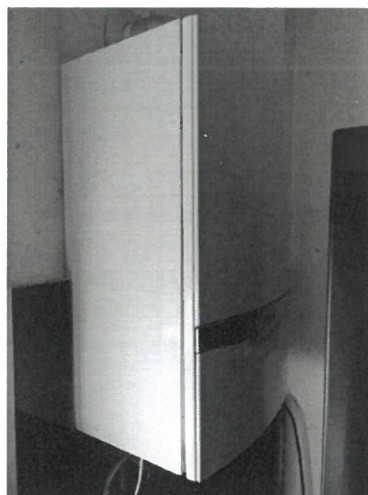
**Cuisine :**

Sol, parquet qui est en mauvais état, avec des raccords qui présentent des défauts sur l'intégralité de la surface.

Il m'est précisé par les occupants que cette dernière a été remplacée à leur frais, le propriétaire n'ayant pas fait les travaux en ce sens.

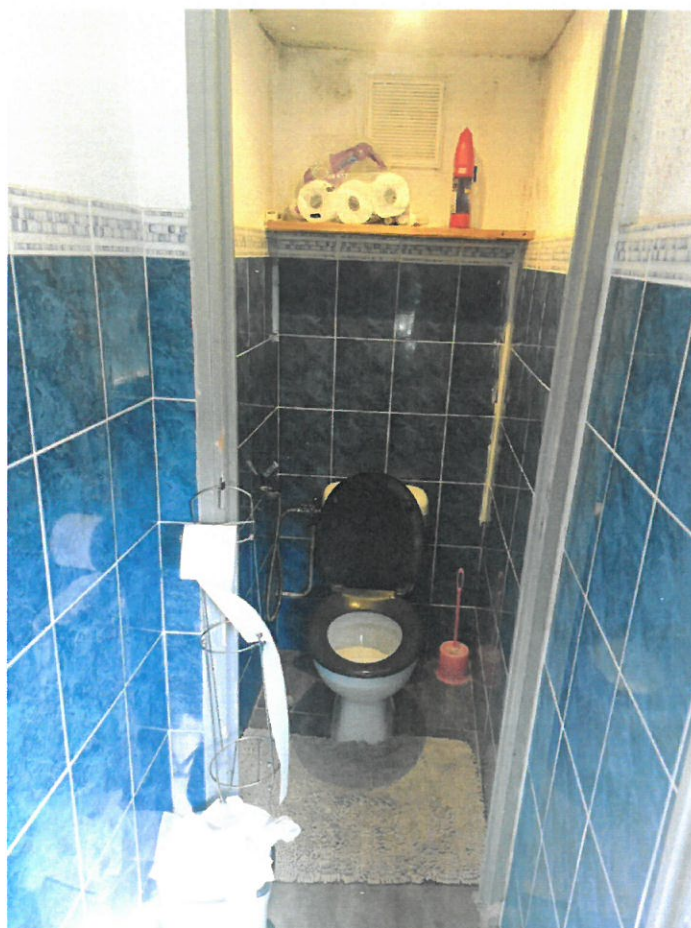
# **WC :**

Murs carrelés en partie basse et peints en partie haute, avec importantes traces d'humidité.

Plafond avec, dans la deuxième zone, une partie qui est affaissée, très certainement dû à des infiltrations et fuites en toiture à ce niveau.

La porte d'accès présente un coup extérieur. La porte intermédiaire a été retirée

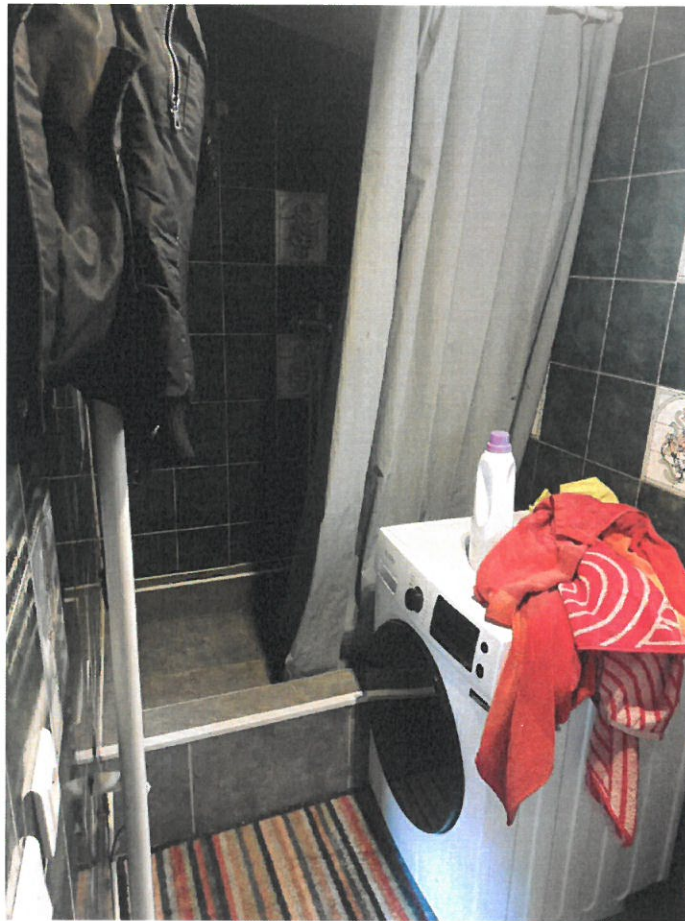
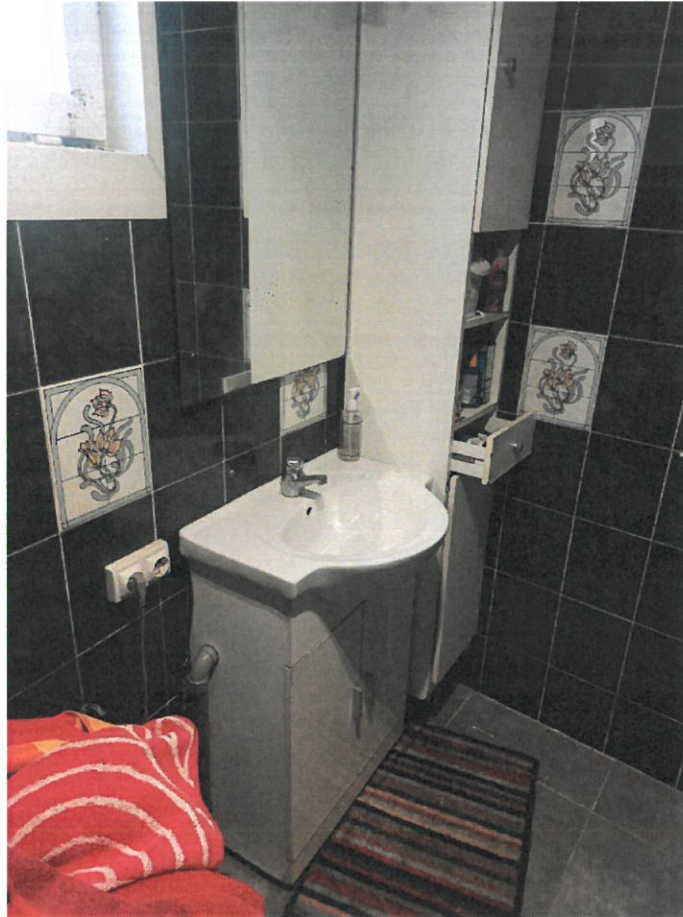
**Salle de douche :**

Porte d'accès pleine, avec quelques coups en extérieur.

Un faux plafond en panneaux plastifiés, avec quelques traces d'humidité et de moisissure.

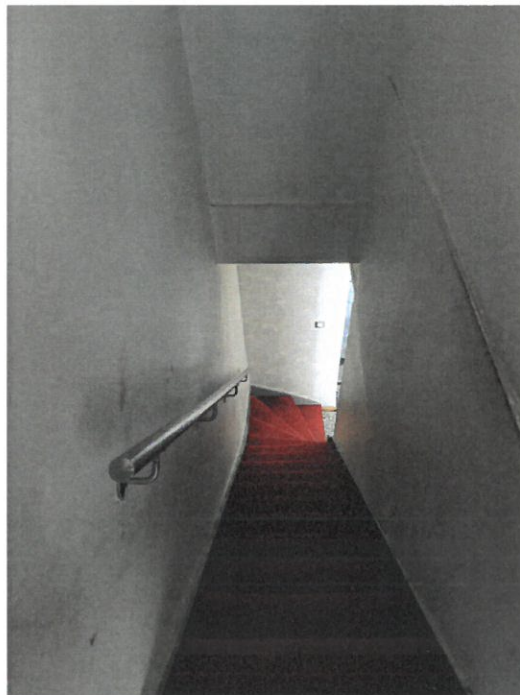
**Premier étage :**

L'accès au premier étage se fait via la pièce à vivre par un escalier bois recouvert d'une moquette. Montée d'escalier, murs et plafond peints, ensemble défraîchi ; une rambarde de sécurité. Cet escalier débouche sur un palier, qui dessert deux chambres au premier étage.

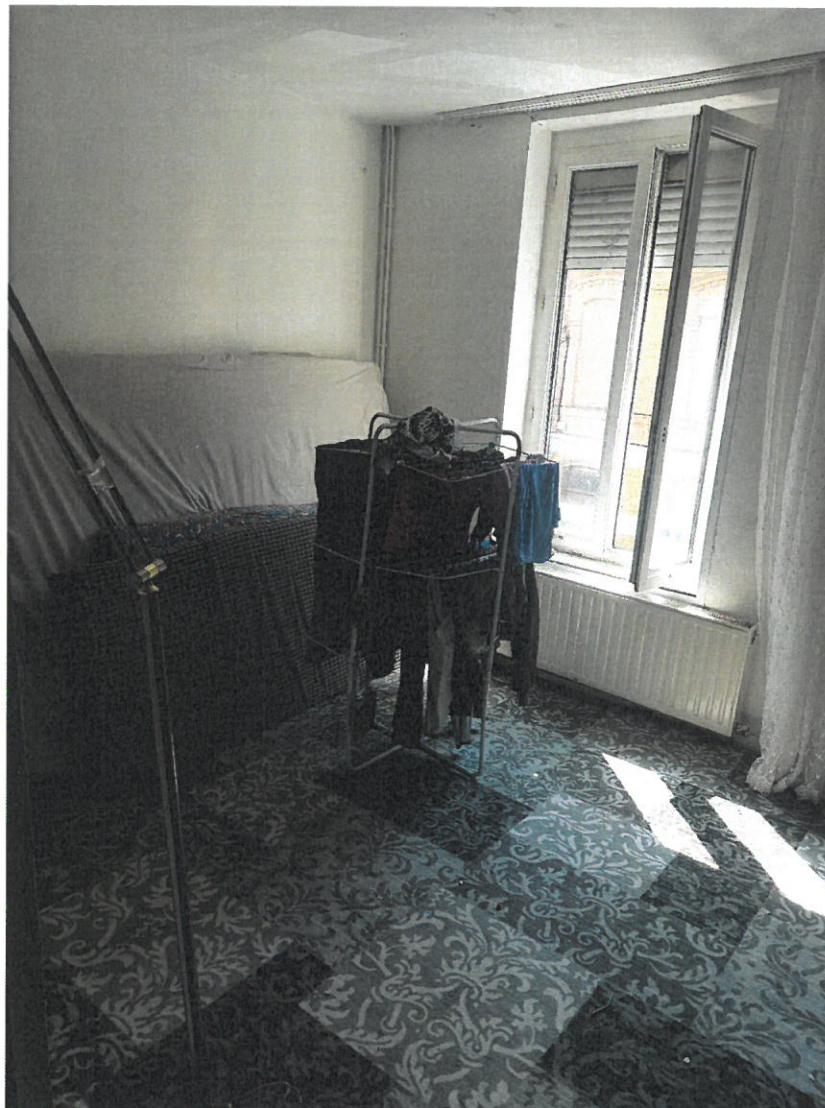
Première chambre n° 1 sur rue :

Murs et plafond peints, avec quelques auréoles et traces d'humidité au plafond.

Une double fenêtre PVC, double vitrage, sans poignée, le tout avec une persienne manuelle à sangle.

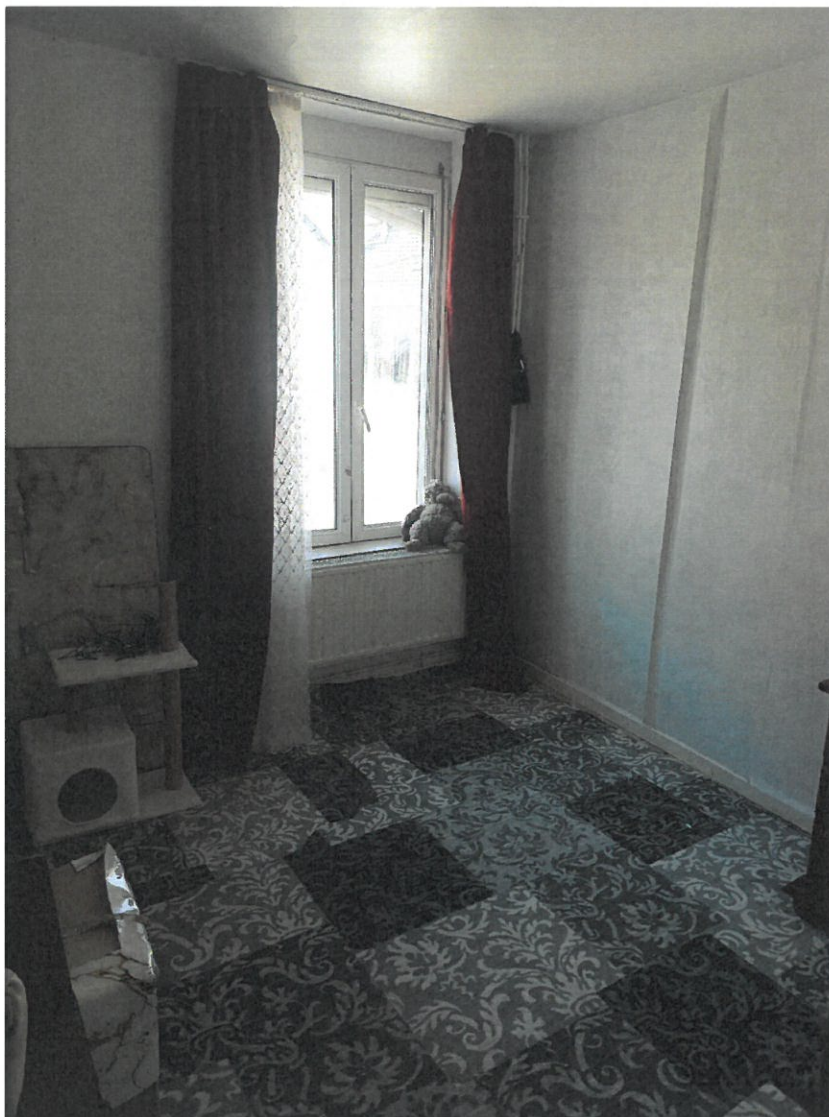
**Chambre n° 2 sur arrière :**

Les murs sont peints sur fibre et présentant des décollements.

Une double fenêtre PVC, double vitrage, avec persienne manuelle qui est défectueuse.

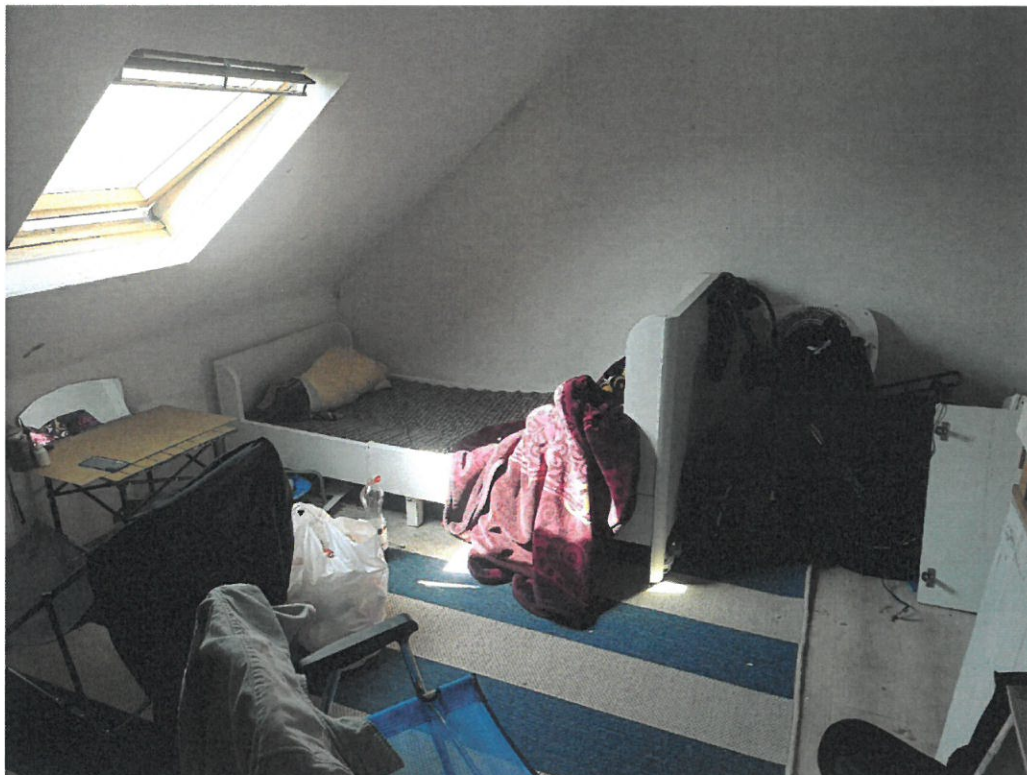
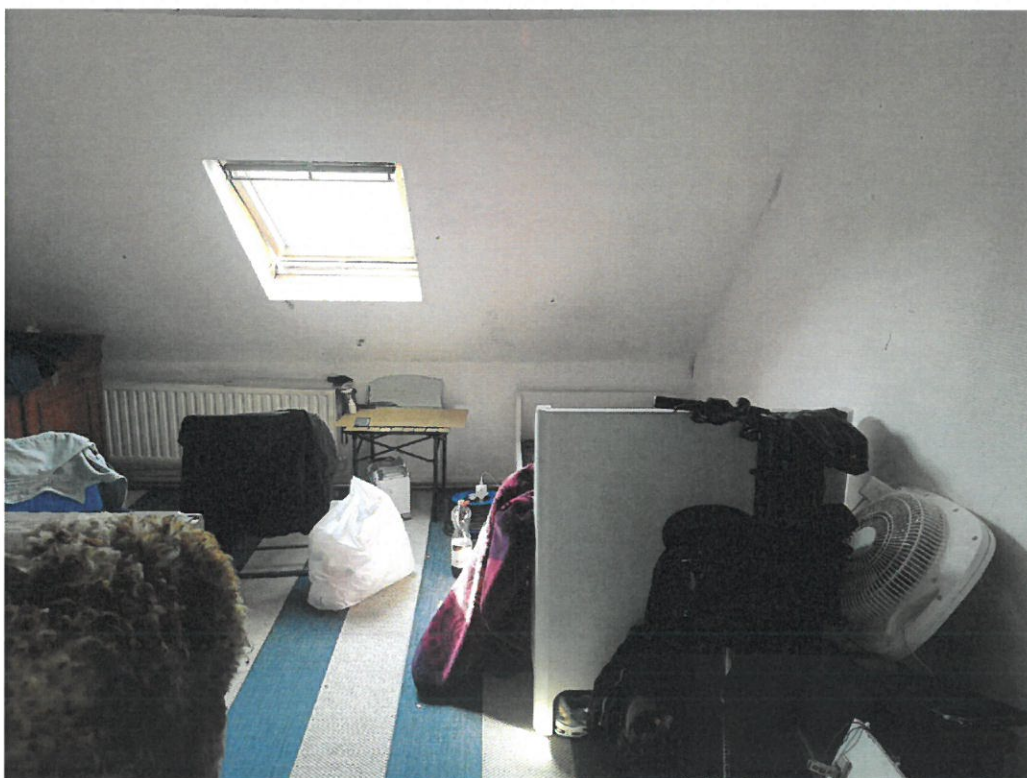
**Chambre n° 3 sur rue :**

Murs et plafond peints, une poutre apparente. Les revêtements sont défraîchis, avec quelques traces de moisissure dans les angles

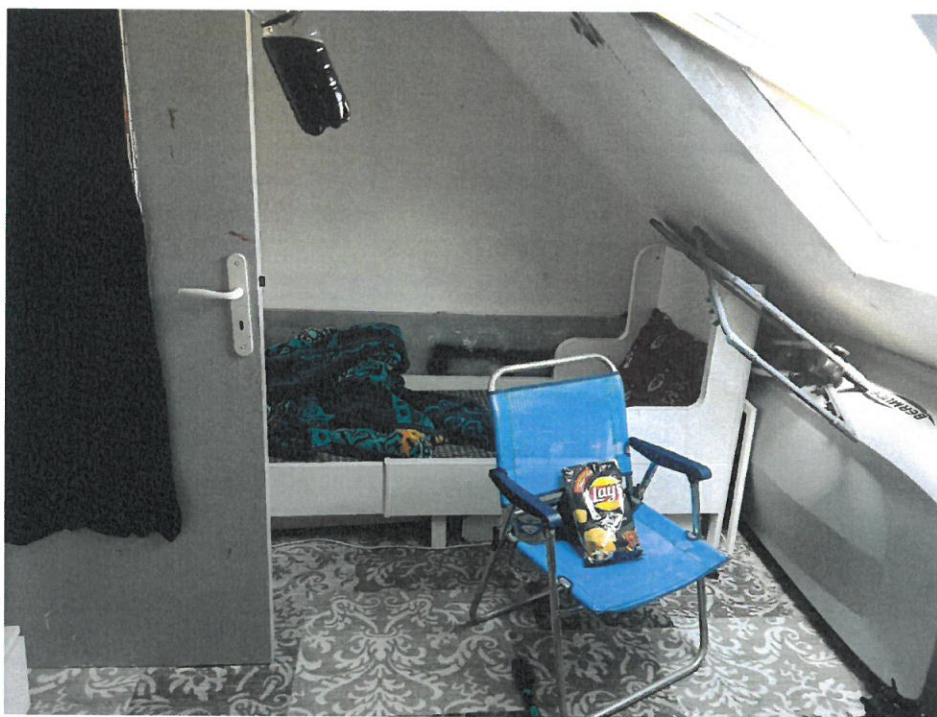
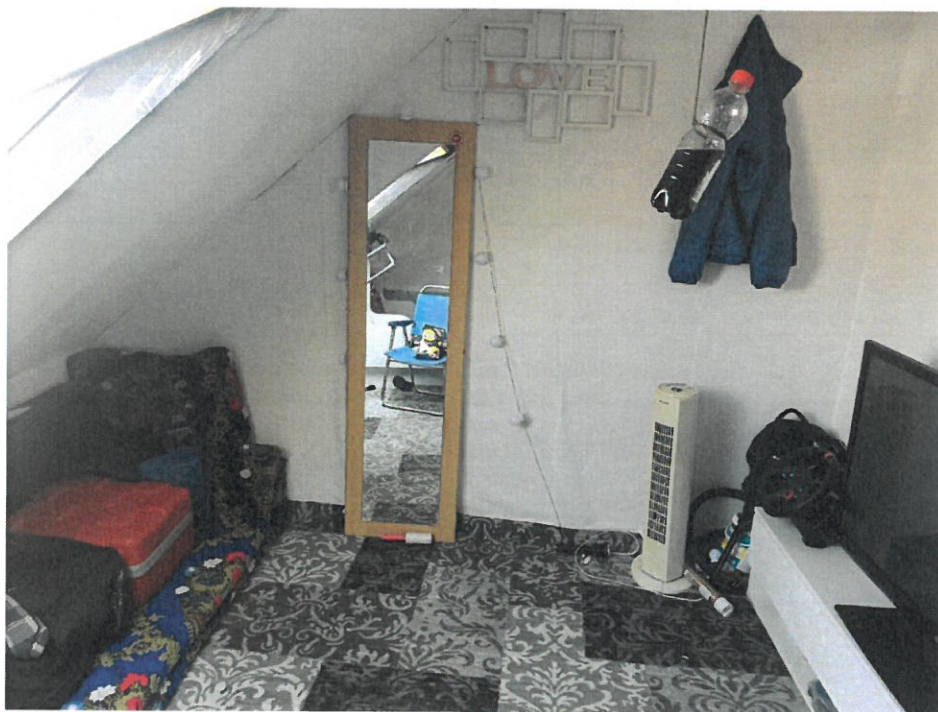
**Chambre n° 4 sur arrière :**

Les murs sont peints, avec des décollements au niveau des revêtements
