## PROCÈS VERBAL DE CONSTAT ET DE DESCRIPTION L'AN DEUX MILLE VINGT-QUATRE, LE DIX-HUIT OCTOBRE à 10h00

Certifie m'être transporté ce jour à **CALAIS (Pas-de-Calais) 215 boulevard de l'Égalité**, à l'effet de procéder à la description de l'immeuble qui s'y dresse et figurant au cadastre Section AI n°463,

**CALAIS (62) 215 bd de l'Égalité**

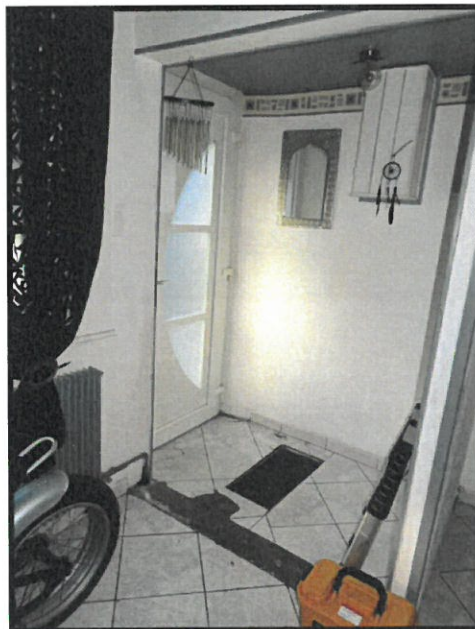
### Entrée

L'accès se fait par une porte pvc avec parties vitrées dont l'une est fendue.  
Le tout avec système de fermeture à plusieurs points.

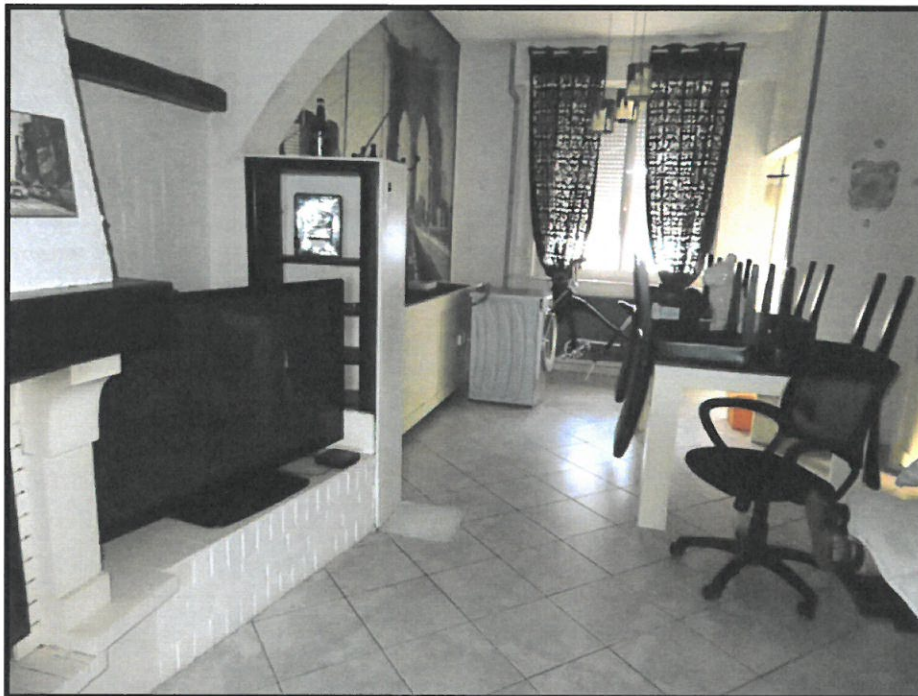
## Pièce à vivre

Une cheminée avec partie vitrée qui est à remplacer.

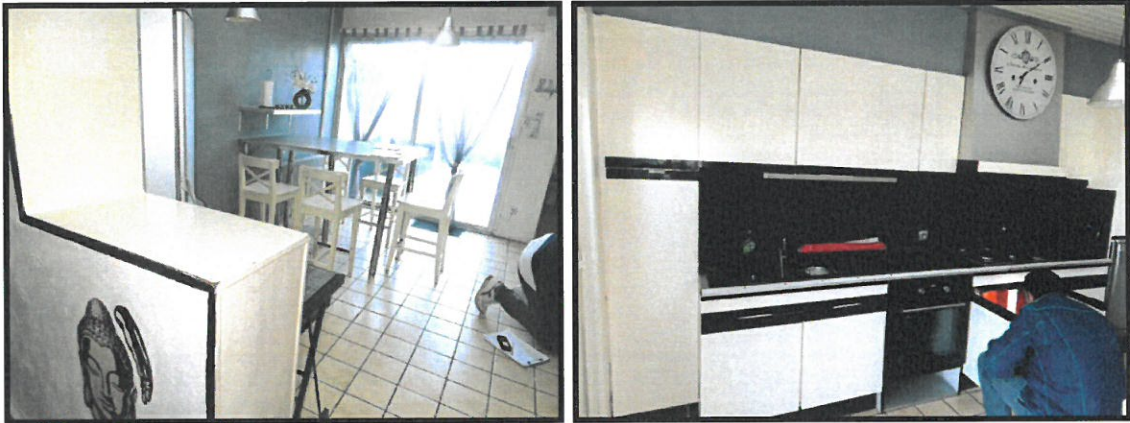
### Cuisine ouverte

Cette pièce est éclairée par un puits de lumière en plafond (présence de traces d'infiltrations) et par une double baie vitrée coulissante avec double vitrage et persienne électrique.

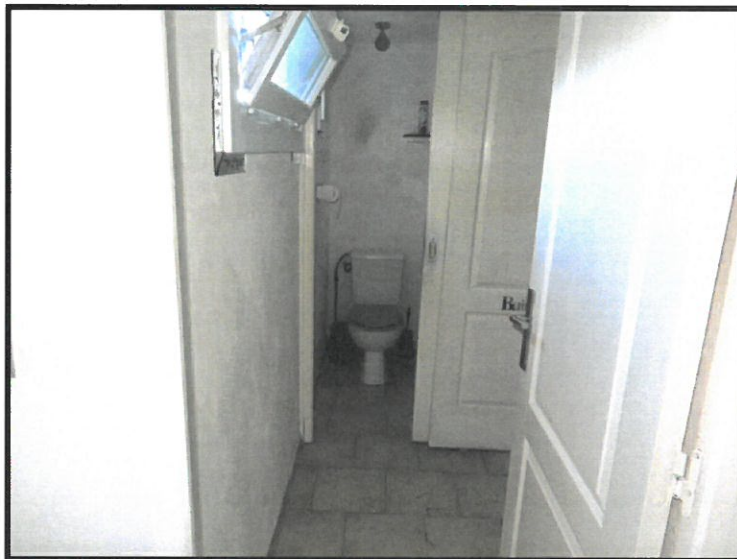
## Dégagement

- ↳ Sol carrelage avec quelques carreaux fendus.
- ↳ Murs et plafond peints.

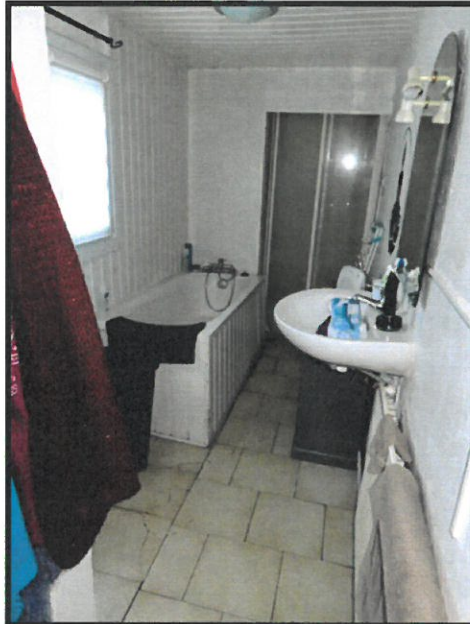
### Pièce d'eau

- ↳ Sol carrelage comportant de nombreux carreaux fendus.
- ↳ Murs peints et recouverts de lambris plastifié.
- ↳ Plafond avec lambris plastifié.

- Un lavabo non fonctionnel ;
- Un radiateur de chauffage central.
- Une baignoire ancienne.
- Une zone de douche.

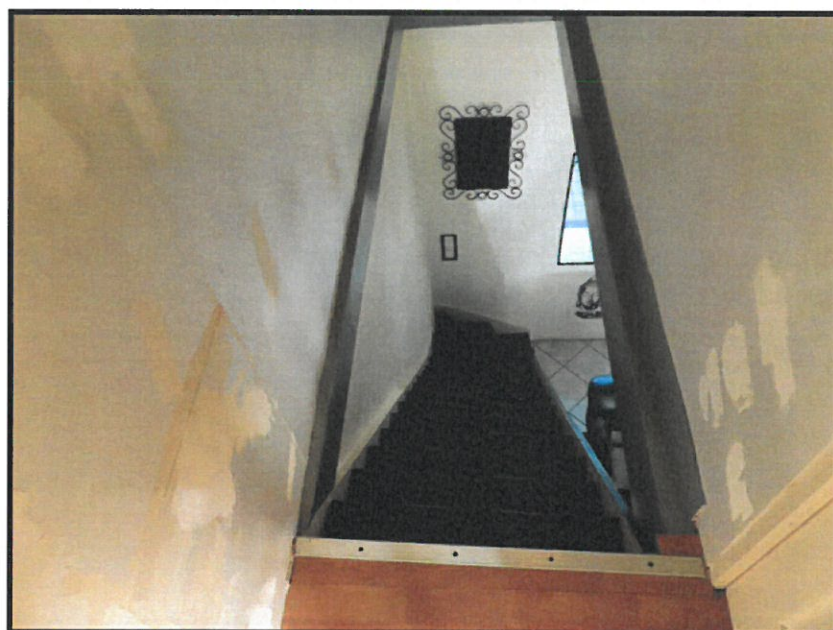
### Montée d'escalier

L'accès à l'étage se fait par un escalier bois prenant effet au niveau de la pièce à vivre.  
Absence de rambarde.

↳ Murs et plafond sans finition.

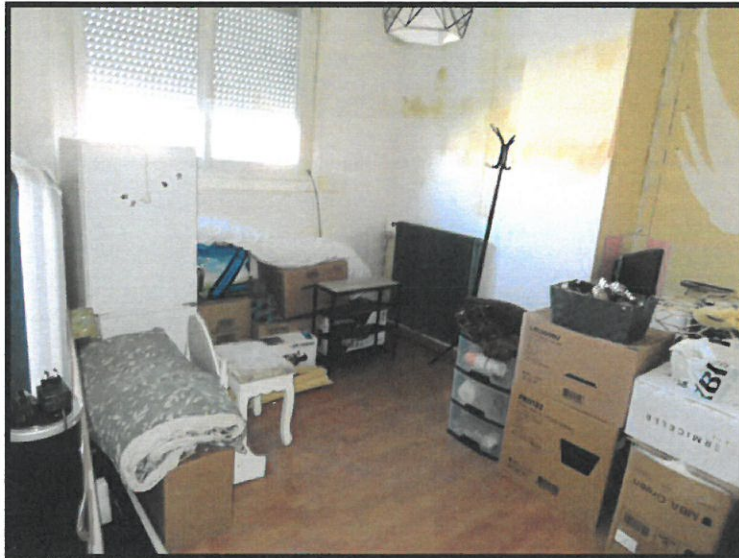
### Chambre sur arrière

↳ Murs et plafond sans finition, présentant des panneaux en polystyrène.

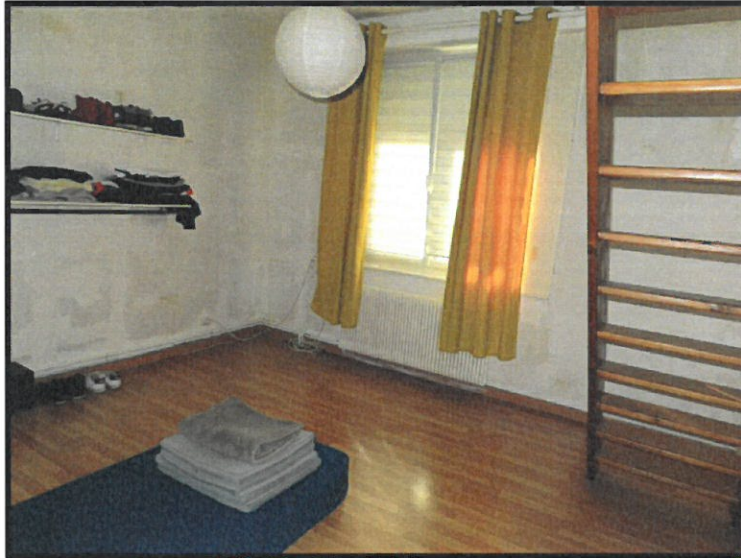
### Chambre sur rue

- ↳ Sol parquet.
- ↳ Murs sans finition.
- ↳ Plafond avec dalles de polystyrène.

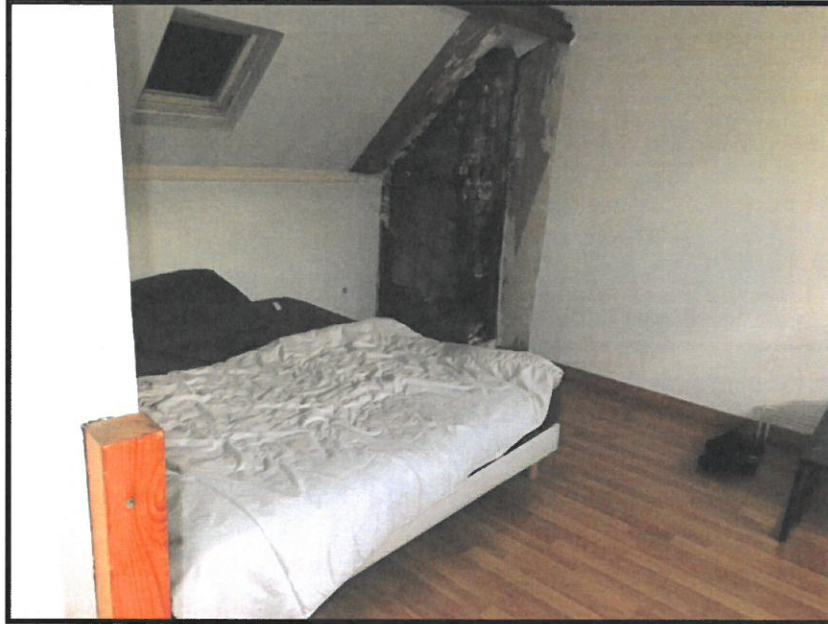
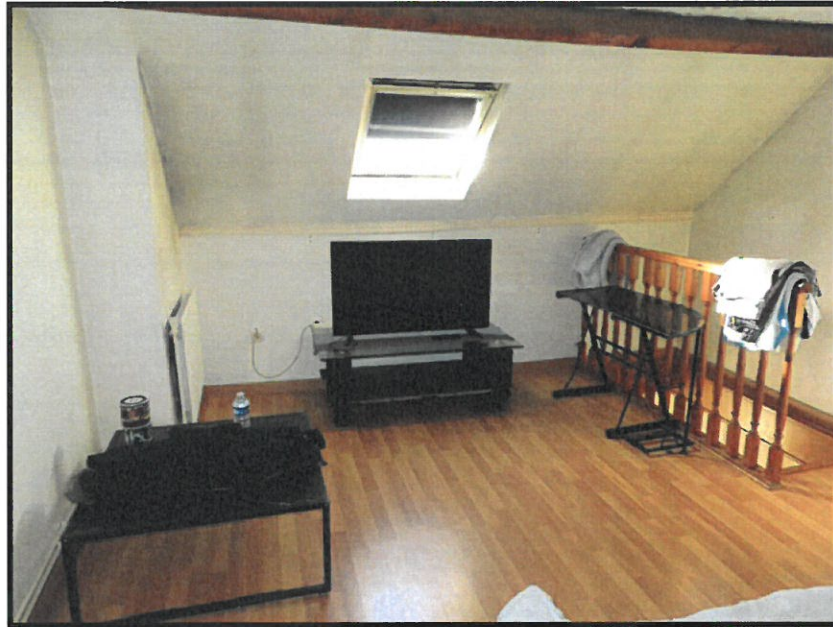
### Pièce à usage de chambre

- ↳ Sol parquet.
- ↳ Murs et plafond peints sur fibre, défraîchis.
- ↳ Poutres apparentes.

A noter qu'une zone est à l'état brut (conduit de cheminée).

Il m'est précisé que ce conduit a fait l'objet de travaux récents, ayant entraîné des dommages sur le coffrage placo.
