# PROCES-VERBAL DE DESCRIPTION

**LE JEUDI QUINZE JANVIER DEUX MILLE VINGT-SIX**

Une maison à usage d'habitation à :

**14 rue des Fossés**

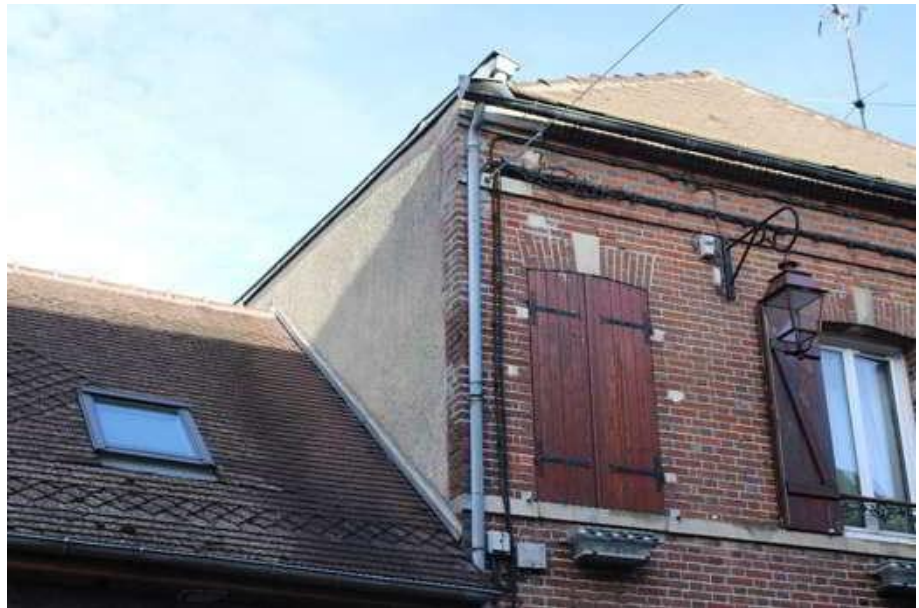
## 2) Façades latérales

Je constate que celle-ci se compose d'un crépi clair, ancien lequel présente diverses colorations noirâtres par endroits. On distingue, en partie inférieure, à la jonction avec la toiture voisine, ainsi qu'une partie supérieure, aux abords de la toiture, des rives en zinc sans anomalie visibles.

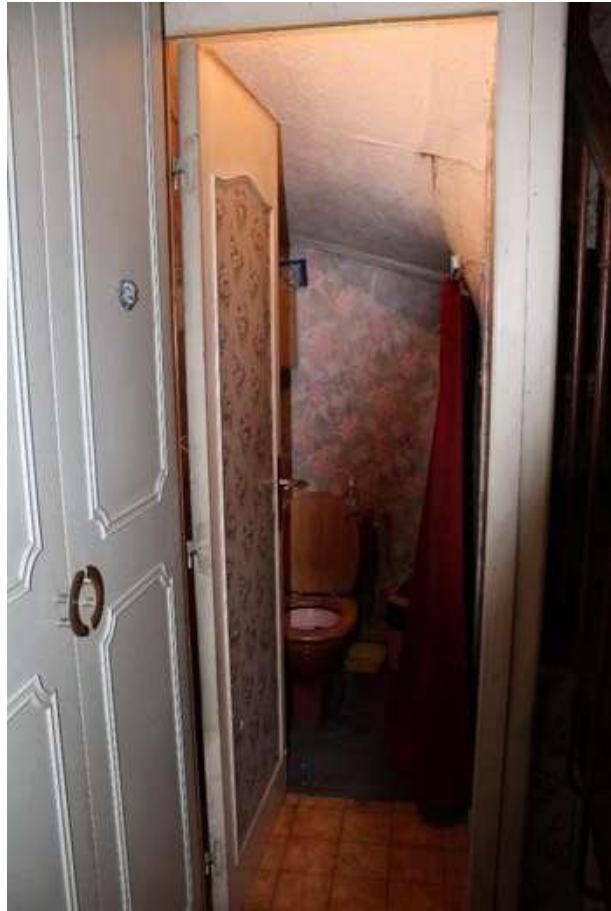
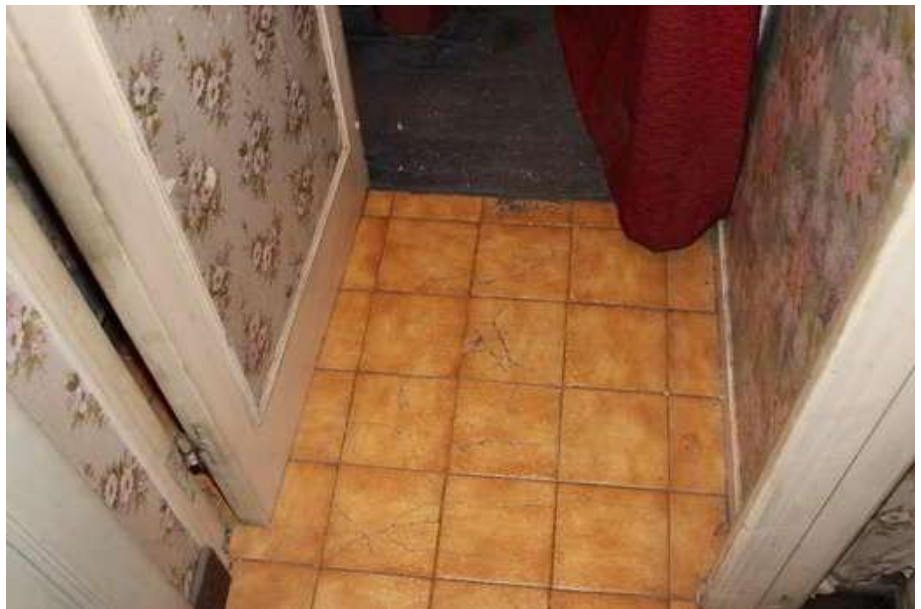
## 2) WC

Le sol du WC est revêtu d'un carrelage de format carré, de teinte ocre à brun clair, identique à celui de l'entrée. Ce revêtement présente un état d'aspect dégradé, caractérisé par de nombreuses microfissures en réseau traversantes affectant plusieurs carreaux, ainsi que des éclats ponctuels.

Les murs sont revêtus d'un papier peint à motifs floraux, de teintes pastel, présentant un état ancien. Ce revêtement mural montre des signes de vieillissement marqués, avec un jaunissement généralisé, des salissures, ainsi que des zones de décollement et de cloquage. Des altérations plus prononcées sont visibles en partie basse des parois, avec des déformations du papier peint et des traces d'humidité apparentes.

Le plafond est revêtu d'un papier peint clair, présentant un état d'aspect ancien et irrégulier. J'y observe des ondulations, des décollements localisés ainsi que des traces noirâtres par endroits.

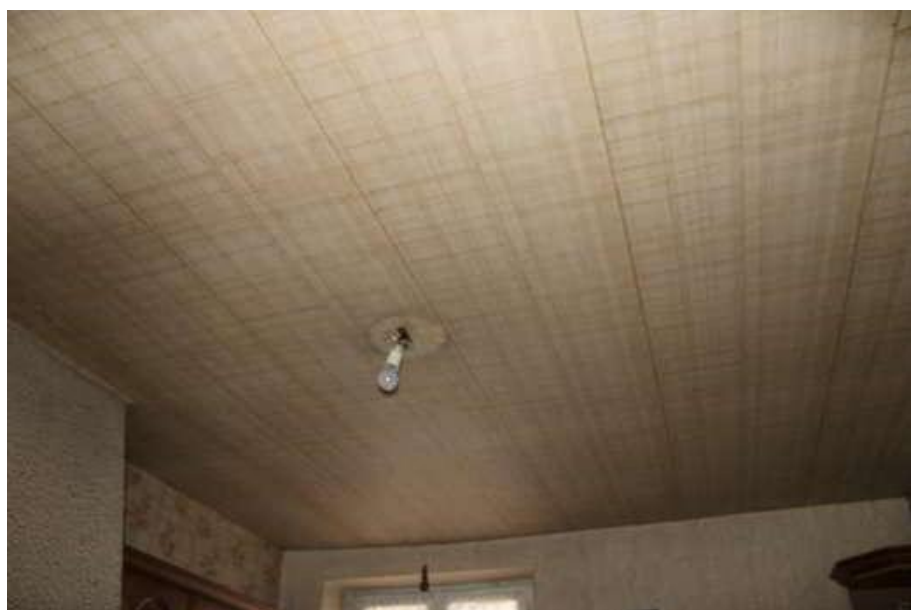
### 3) CUISINE

Le sol de la cuisine est revêtu d'un carrelage de format rectangulaire, de teinte claire, disposé en pose décalée. Ce revêtement présente un état d'aspect ancien, avec des fissurations visibles affectant plusieurs carreaux et un affaissement aux abords de celles, ci ainsi que des éclats ponctuels. Des traces de salissures et de ternissement sont observables sur l'ensemble de la surface, traduisant un usage prolongé.

L'espace dispose enfin d'un cache-hotte en bois et crépi très sale, ancien et défraichi.

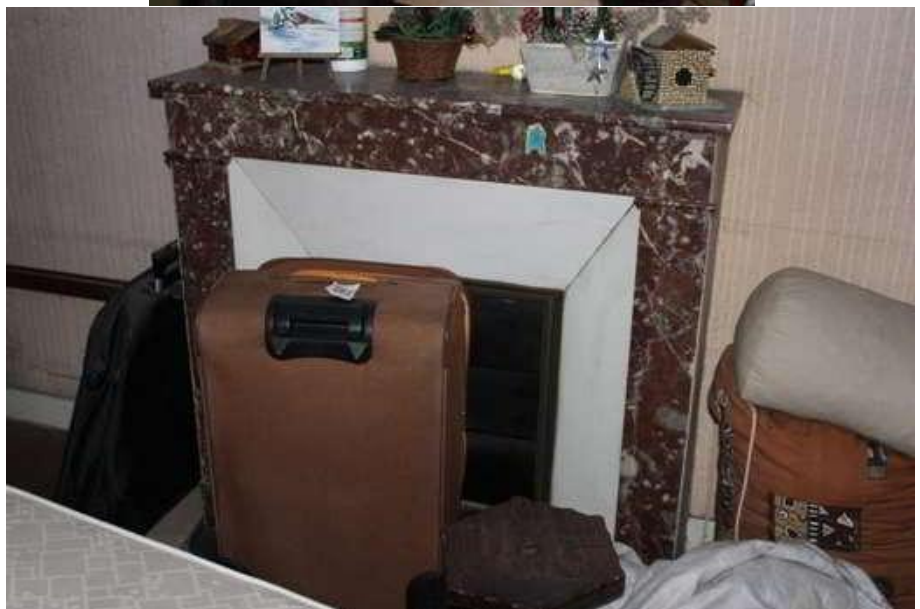
## 2) CHAMBRE 1

Le plafond de la chambre est recouvert d'un papier-peint épais de teinte claire. Celui-ci présente, là encore, un noircissement généralisé des fissurations fines et des microfissures longitudinales notamment au droit des jonctions avec les murs et des angles.

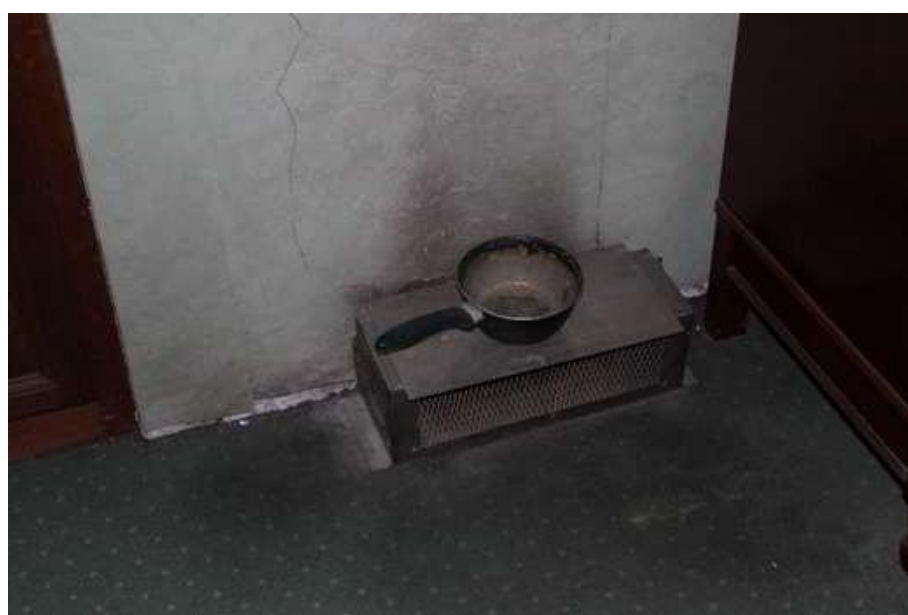
### 3) CHAMBRE 2

Les murs de la pièce sont recouverts d'un papier-peint de teinte vert clair, à finition texturée. L'ensemble présente un état ancien. Plusieurs fissurations sont visibles sur les parois, notamment une fissure linéaire verticale marquée sur un mur, s'étendant depuis la partie médiane vers le bas. D'autres microfissures et irrégularités de surface sont également observables, ainsi que des traces d'usure et de salissures ponctuelles. L'ensemble présente, là encore, un noircissement généralisé en particulier à proximité d'une grille de diffusion de chaleur.

Le plafond est recouvert d'un papier-peint texturé de teinte claire. Des microfissures et des irrégularités sont visibles, notamment au niveau des raccords avec les murs et en périphérie.
