# PROCES-VERBAL DE DESCRIPTION

Une maison à usage d'habitation à :

**NOGENT-SUR-SEINE (AUBE)**

**14 rue des Fossés**

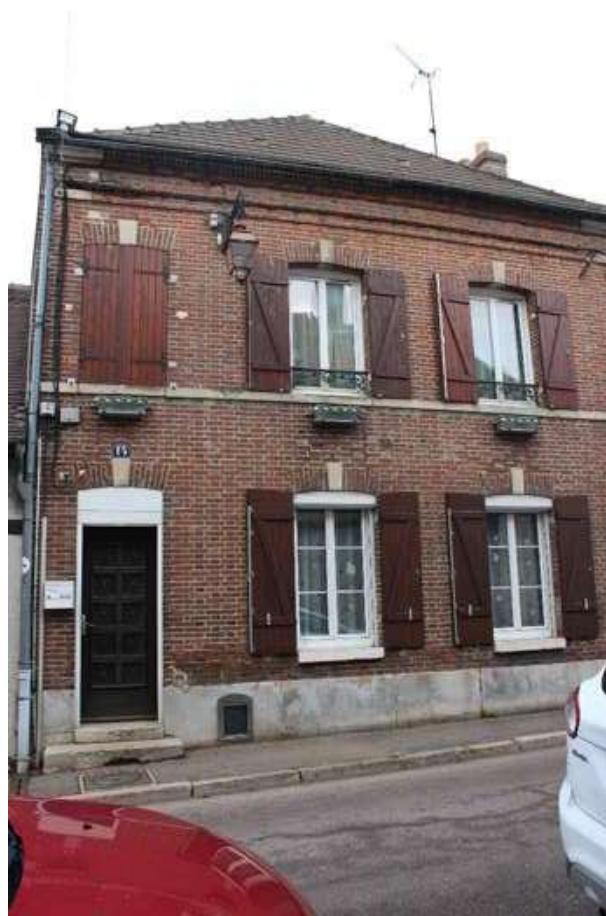
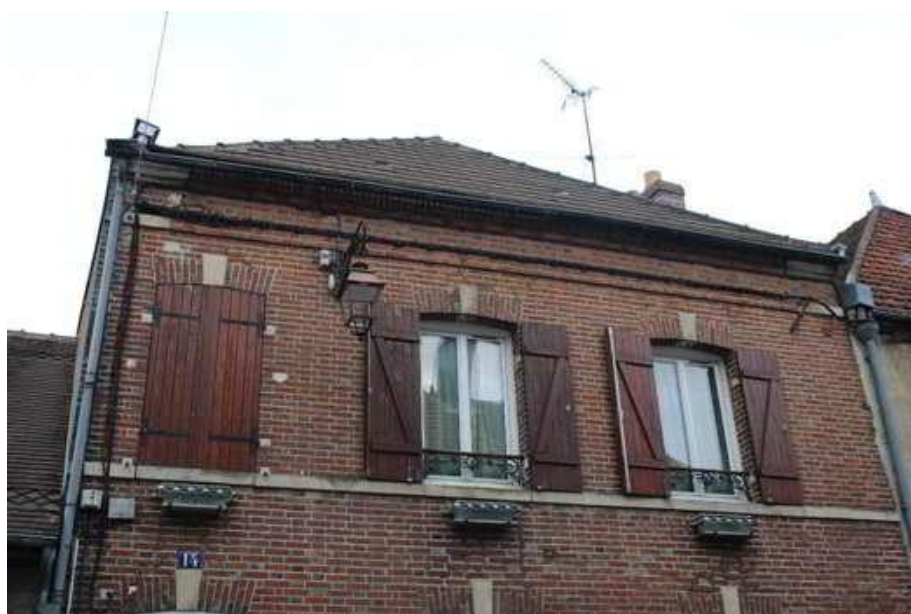
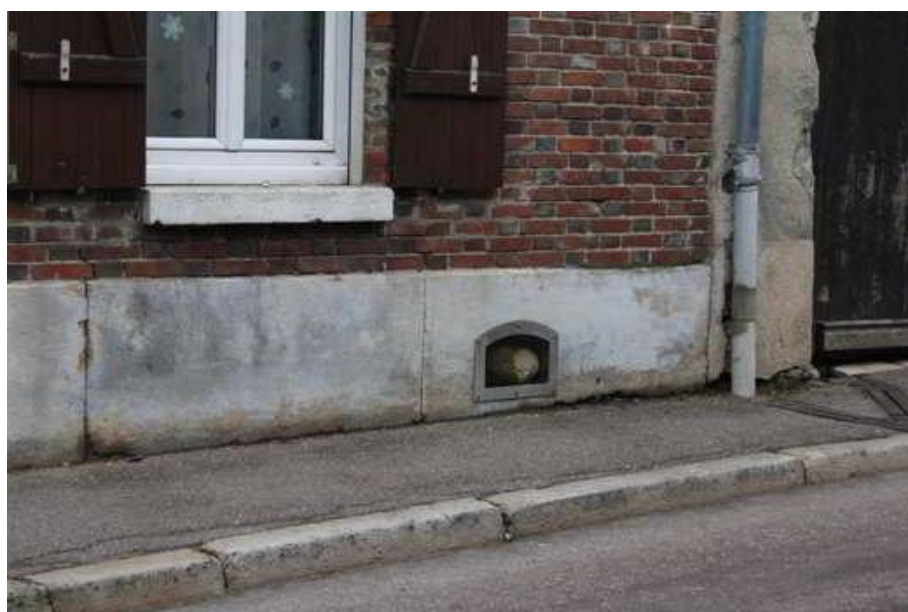
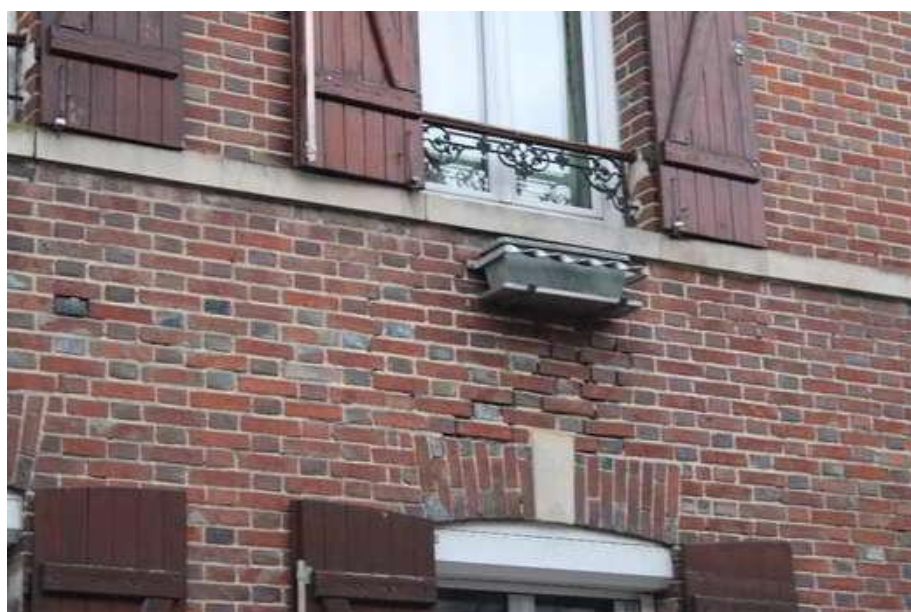
##### **1) Façade avant**

En partie basse, le soubassement est constitué d'un revêtement minéral de teinte gris clair, courant sur l'ensemble de la largeur de la façade. Ce soubassement présente un état d'aspect hétérogène, marqué par des zones de salissures, des traces d'encrassement en pied, ainsi que des altérations ponctuelles de surface se traduisant par des reprises visibles, des écaillages et des manques localisés d'enduit, laissant apparaître des différences de texture et de teinte. Plusieurs grilles d'aération métalliques sont intégrées dans ce soubassement, protégées par des cadres métalliques, dont certaines présentent des traces d'oxydation et un encrassement visible.

Au-dessus du soubassement, l'élévation principale est réalisée en maçonnerie de briques apparentes, de teintes rouges et brun-gris, disposées en lits réguliers. L'appareil présente un aspect globalement ancien, avec des joints visibles dont l'état apparaît irrégulier selon les zones, certains semblant plus érodés ou repris que d'autres. Des traces ponctuelles de réparations ou de reprises de maçonnerie sont perceptibles, notamment sous certaines baies, ainsi que des variations de coloration traduisant des interventions antérieures ou un vieillissement différencié des matériaux.

En façade, plusieurs équipements sont fixés en apparent. On observe notamment des descentes d'eaux pluviales en matériaux métalliques, disposées en rives et à proximité des limites latérales de la façade. Ces descentes présentent un état d'usage courant, avec des traces d'oxydation localisées, des raccords visibles et des

colliers de fixation apparents. Des réseaux aériens, câbles et gaines techniques, sont également fixés en partie haute de façade, courant horizontalement sous la ligne d'égout de toiture, avec des boîtiers et supports visibles, sans dissimulation particulière. Un dispositif d'éclairage extérieur de type lanterne murale est fixé en façade, à proximité d'une ouverture du niveau supérieur, présentant un aspect ancien et patiné.

La porte principale est constituée d'un vantail plein en bois de teinte sombre, équipé d'éléments décoratifs métalliques. Elle est encadrée d'un cadre de volet roulant blanc. L'état d'aspect de cette porte traduit une usure d'usage, avec des traces visibles sur la surface et les quincailleries.

Les fenêtres du rez-de-chaussée et de l'étage sont équipées d'huisseries en PVC de teinte claire, comportant des ouvrants vitrés avec double vitrage. Ces baies sont toutes pourvues de volets battants en bois, de teinte foncée, fixés sur gonds métalliques. Les volets présentent un état d'usage marqué, avec des signes de vieillissement du bois, des variations de teinte, ainsi que des ferrures apparentes. Certains volets sont maintenus en position ouverte par des arrêts métalliques visibles. Les deux fenêtres du rez-de-chaussée sont, par ailleurs, pourvues de volets roulants. Des garde-corps métalliques décoratifs sont installés devant les fenêtres de l'étage, fixés dans la maçonnerie, présentant un dessin ouvragé et un état d'usage courant, avec une patine visible.

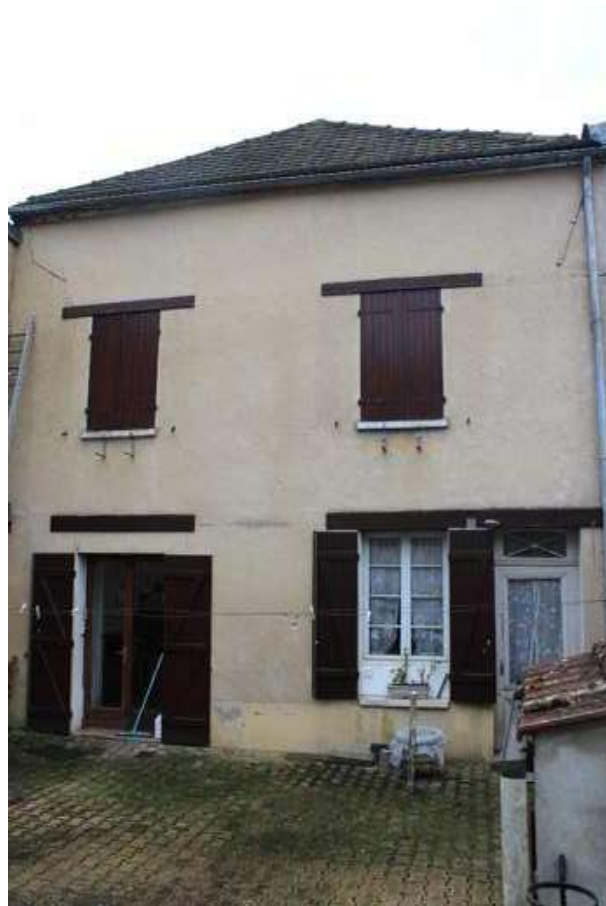
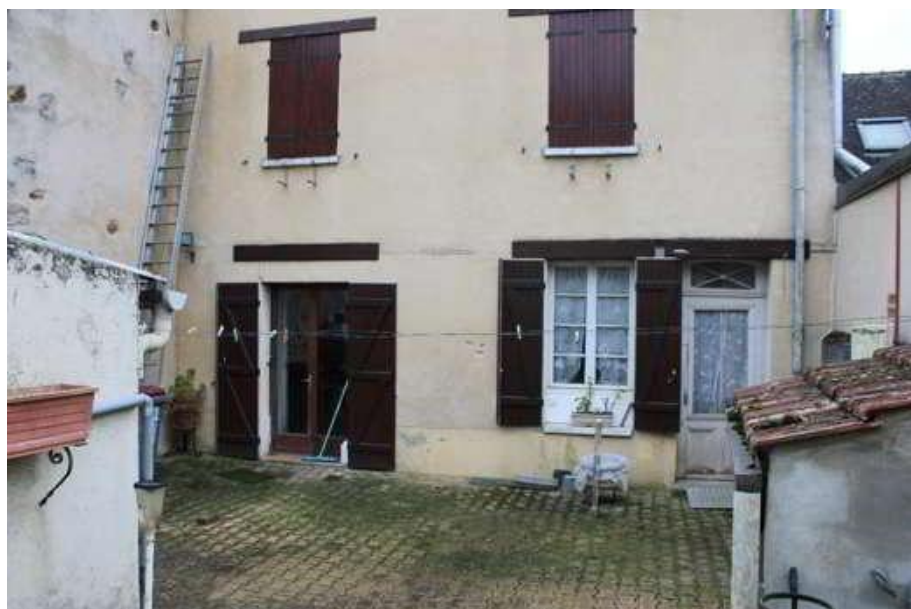
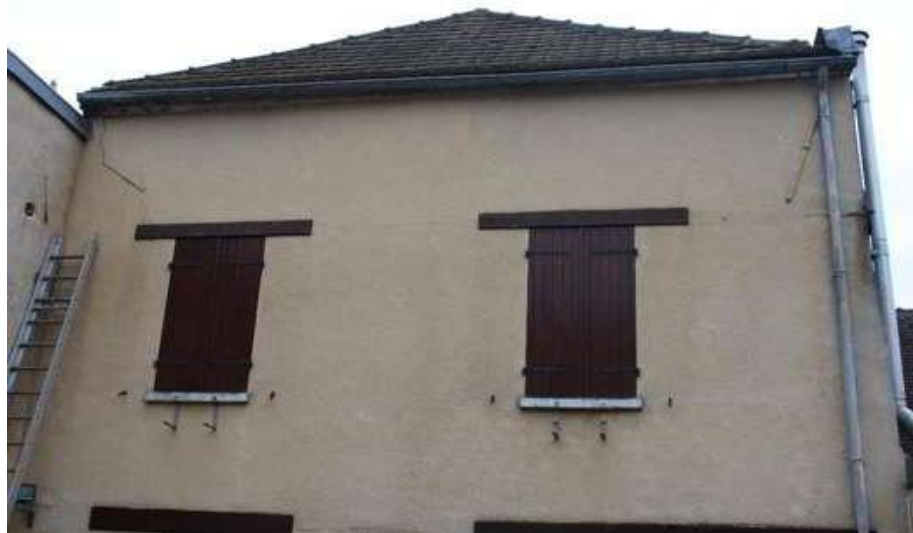
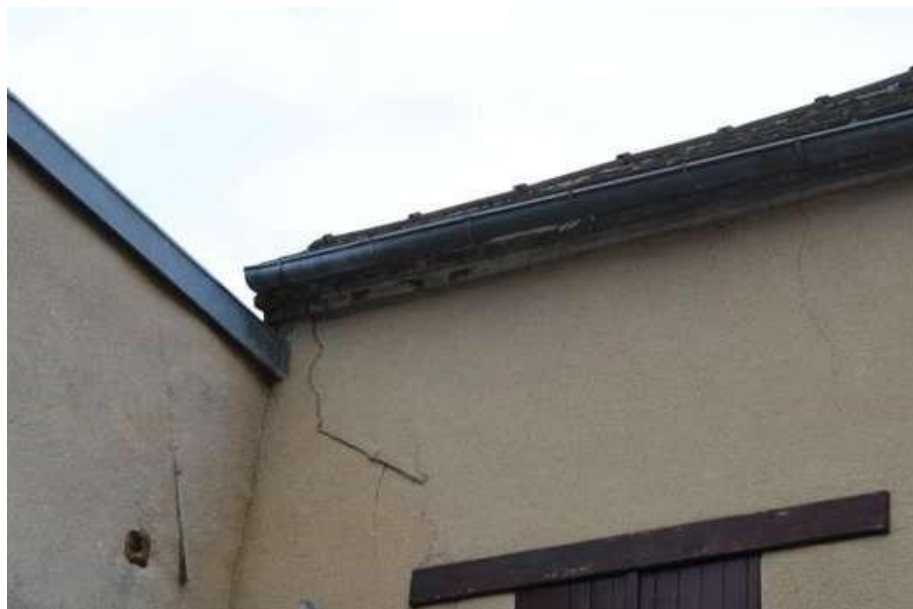
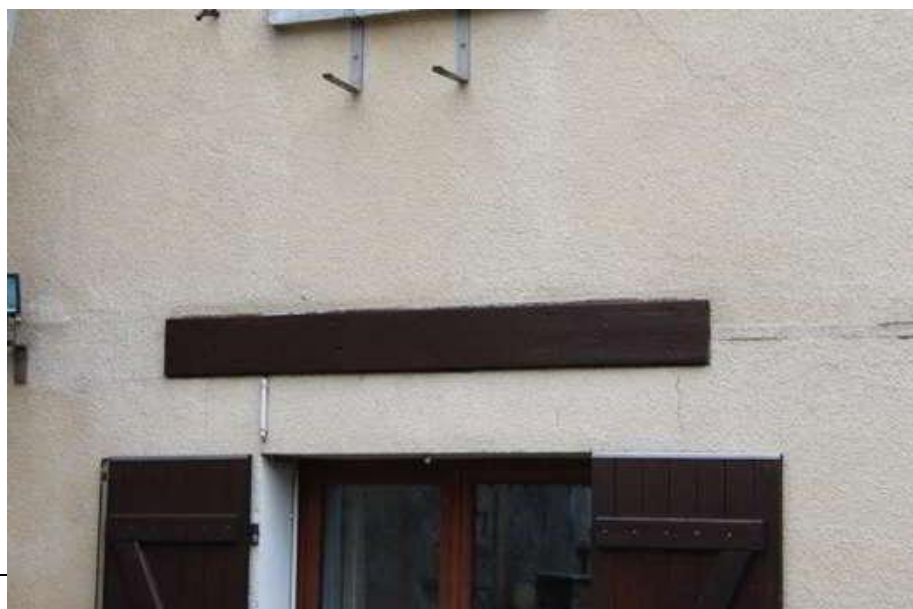
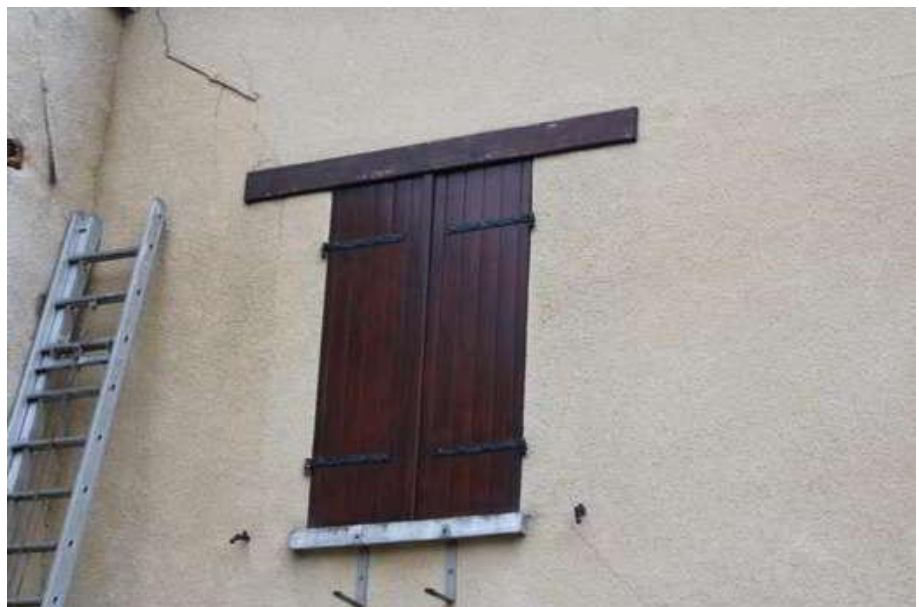
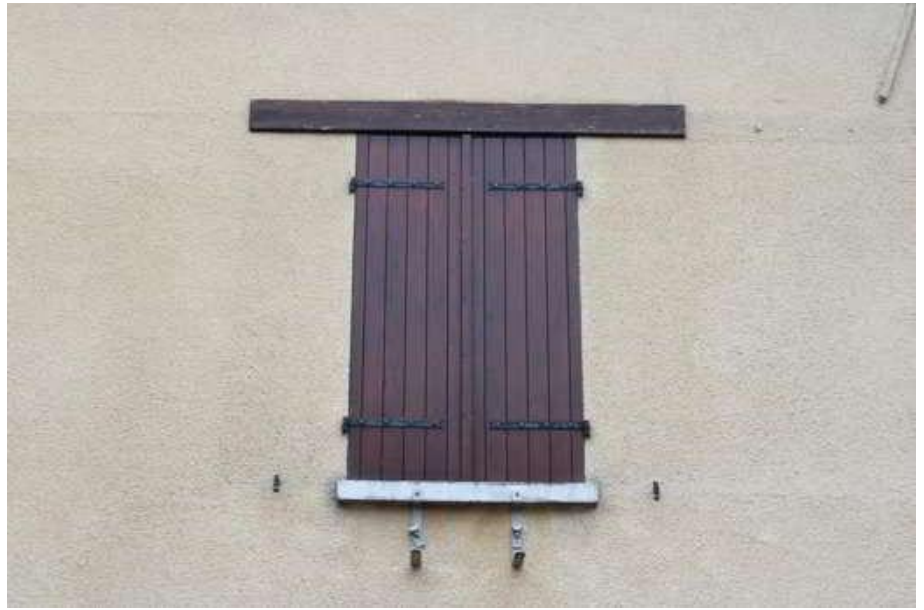
### 3) Façade arrière

En partie basse, la façade se compose d'un soubassement enduit de teinte jaune ocre, distinct de l'enduit principal, lequel présente un état d'aspect altéré. On observe en effet des zones d'écaillage, des cloques, des reprises visibles ainsi que des manques localisés d'enduit, laissant apparaître des différences de teinte et de texture. Des traces de ruissellement et de salissures verticales sont également visibles sous une ouverture. Une grille de ventilation métallique de petite taille est visible en pied de mur.

Pour le surplus, cette façade est recouverte d'un enduit projeté de teinte beige clair, appliqué de manière homogène sur la majeure partie du mur. Cet enduit présente toutefois plusieurs désordres visibles, notamment des fissurations ponctuelles, verticales ou obliques, localisées en particulier à proximité des angles, des jonctions de volumes et sous la ligne de toiture. Ces fissures apparaissent continues sur plusieurs dizaines de centimètres pour certaines. Des impacts et éclats localisés de l'enduit sont également observables en divers points de la façade.

Plusieurs équipements sont fixés ou disposés en façade arrière. Je relève notamment la présence d'une descente d'eaux pluviales zinc peint, disposée en rive droite, présentant un état d'usage courant avec des traces d'oxydation et un écaillage généralisé de sa peinture. Des dispositifs d'éclairage extérieur sont également présents, fixés en applique sur l'enduit, présentant un état d'aspect usuel. Des éléments annexes, tels que divers supports, crochets ou fixations murales, sont visibles au droit de certaines ouvertures.

À l'étage, deux fenêtres sont visibles, également équipées de volets battants en bois de teinte foncée, maintenus en position fermée. Les volets présentent un état d'usage comparable à ceux du niveau inférieur, avec des ferrures apparentes et des arrêts métalliques visibles sous appui. Les linteaux et appuis apparaissent constitués d'éléments maçonnés ou préfabriqués, sans désordre manifeste autre que des traces de salissures et de vieillissement.

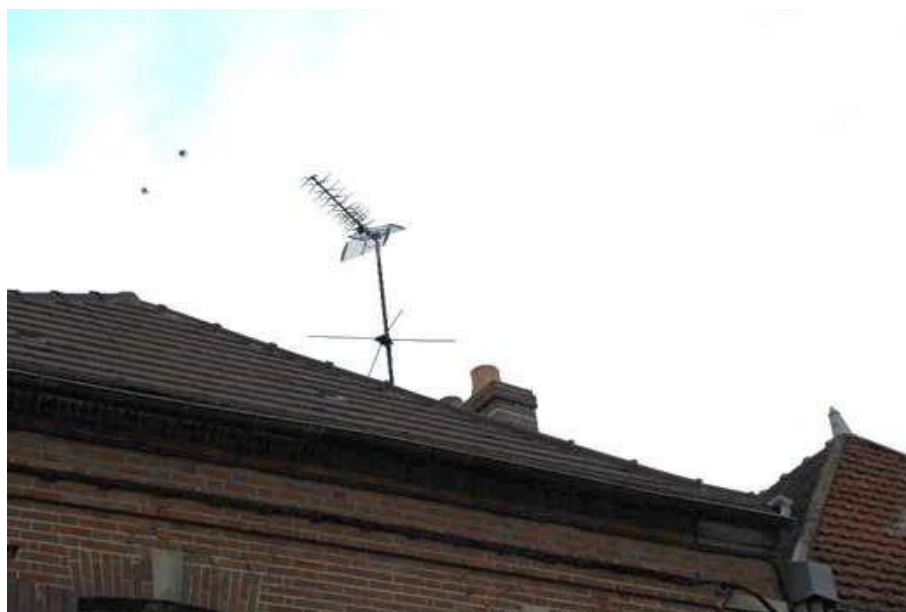
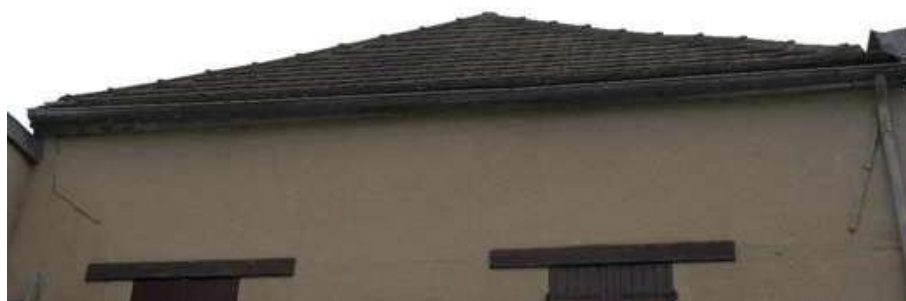
## B. TOITURE

La toiture de l'immeuble est constituée d'une couverture à quatre pans, réalisée en tuiles à emboîtement, d'aspect ancien, dont la teinte apparaît foncée et irrégulière, traduisant une patine liée au temps. Les rangs de tuiles sont disposés de manière régulière sur l'ensemble des versants visibles, sans qu'il soit possible, depuis le sol, d'apprécier précisément leur état de fixation, leur planéité ou l'état des supports sous-jacents. La couverture présente toutefois des zones d'encrassement généralisé, ainsi que la présence ponctuelle de mousses ou de dépôts végétaux, notamment en partie basse des versants.

En périphérie de la toiture, les eaux pluviales sont collectées par des gouttières horizontales disposées en rive basse des versants avant et arrière. Ces gouttières, en zinc, présentent un état d'usage courant, avec une teinte assombrie et des traces de vieillissement visibles sur leur surface. Des accumulations de dépôts sont perceptibles par endroits, sans qu'il soit possible de déterminer si ces éléments entravent ou non l'écoulement des eaux. Les gouttières sont raccordées à des descentes d'eaux pluviales verticales, fixées en façade telles que ci-avant décrites.

Les rives et débords de toiture apparaissent équipés de bandeaux de rive, dont l'état d'aspect présente un vieillissement visible, avec une teinte assombrie et une patine hétérogène. Les jonctions entre la couverture et les façades, notamment au droit des angles et des raccords avec des volumes annexes, sont visibles sans qu'il soit possible, depuis le sol, d'en apprécier l'état exact.

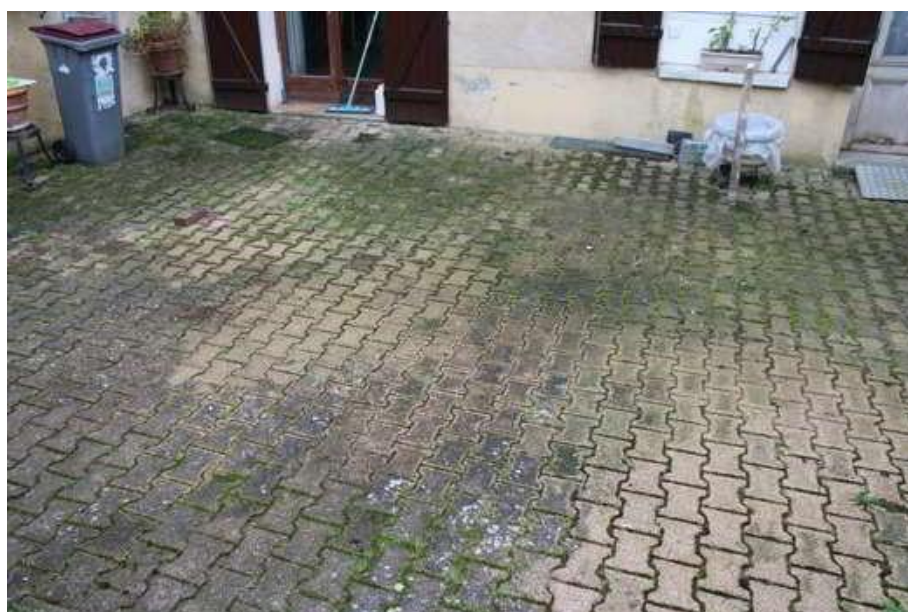
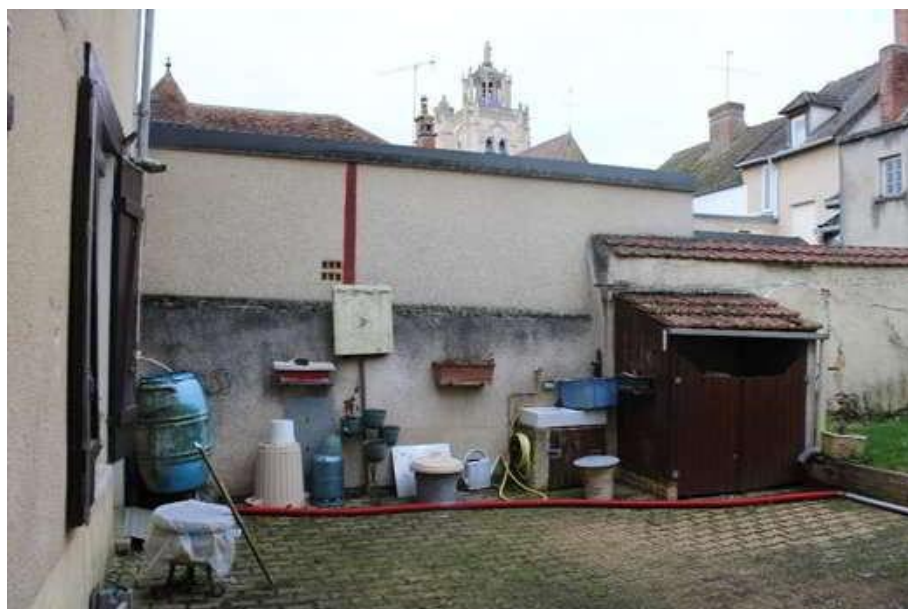
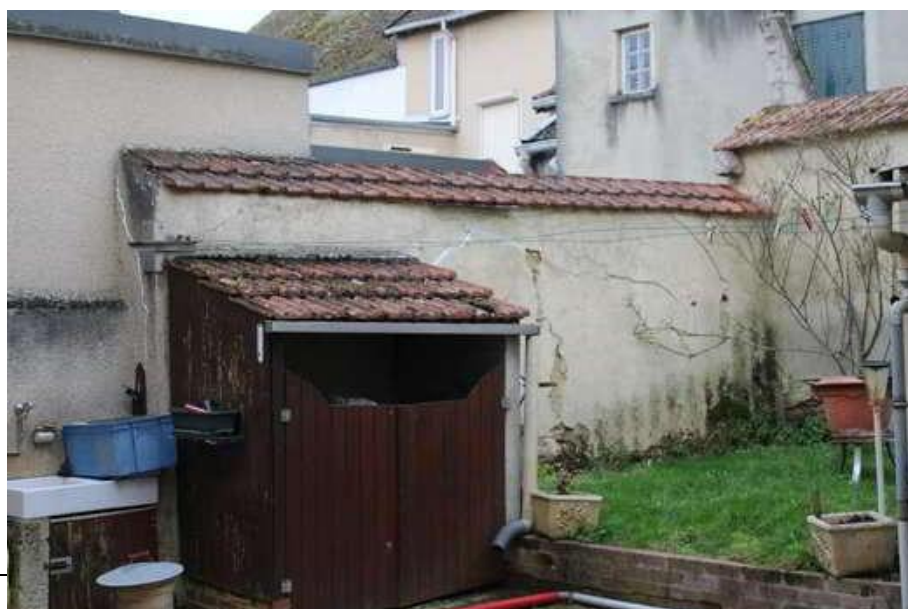
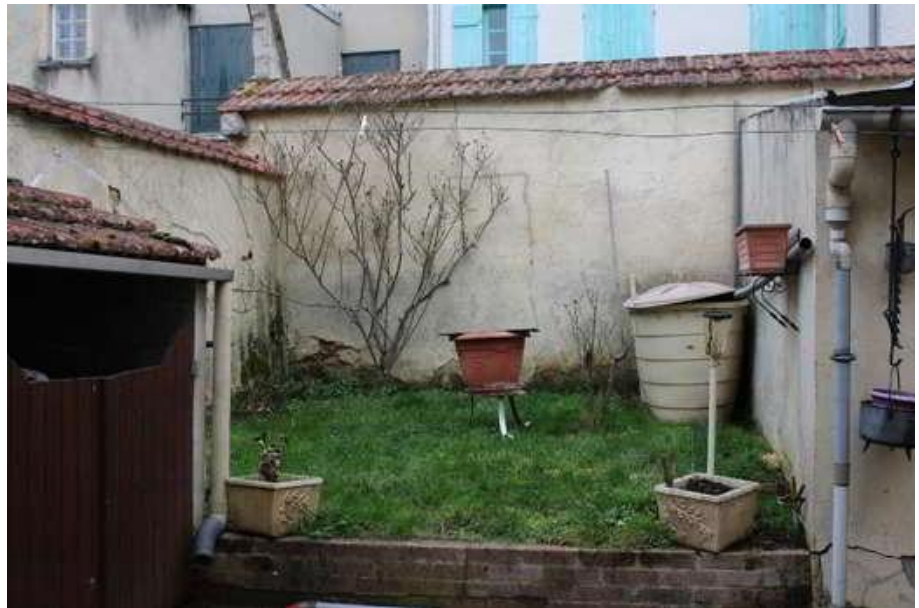
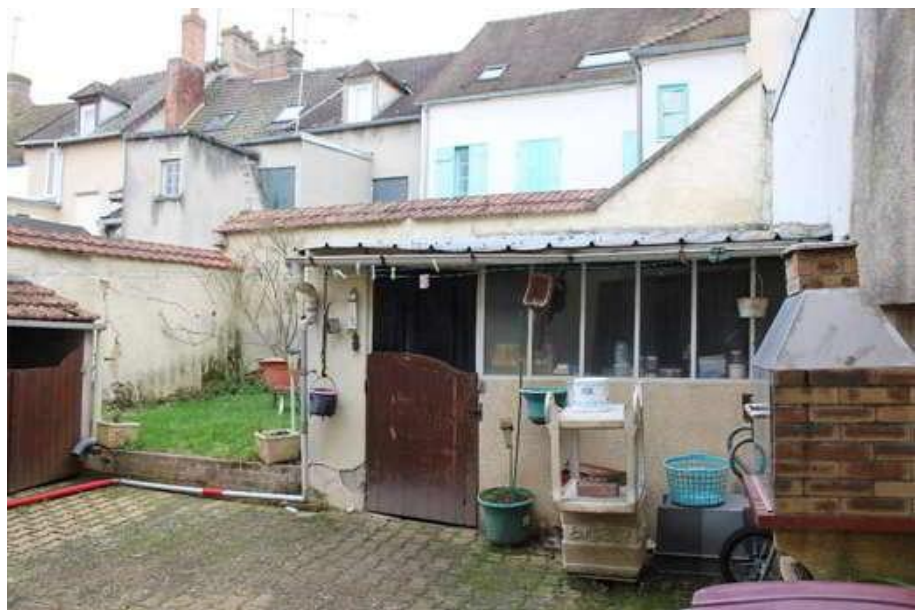
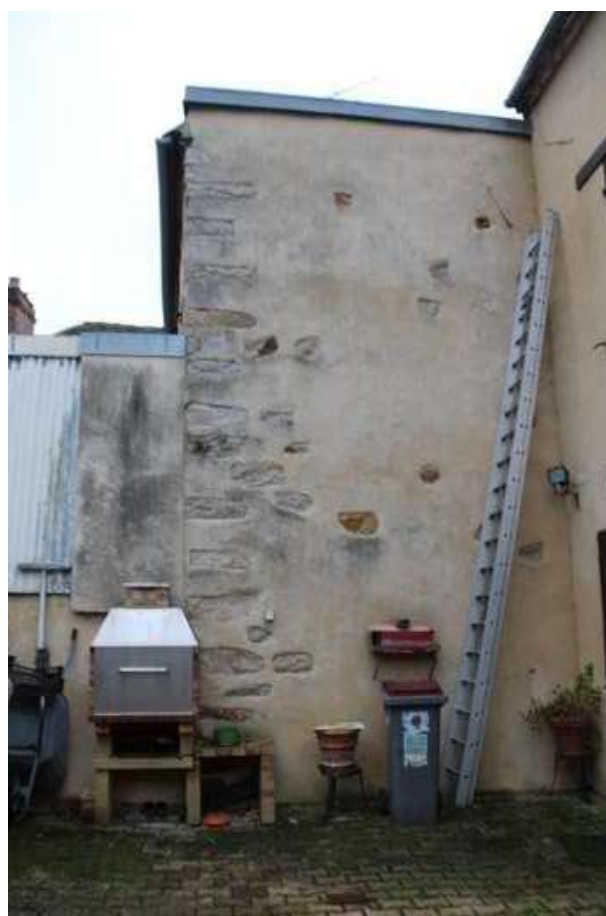
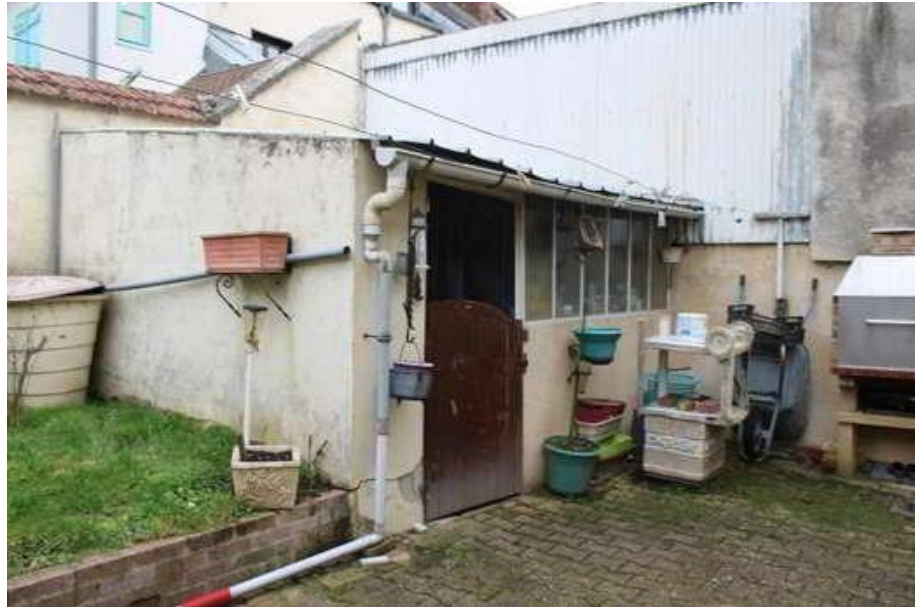
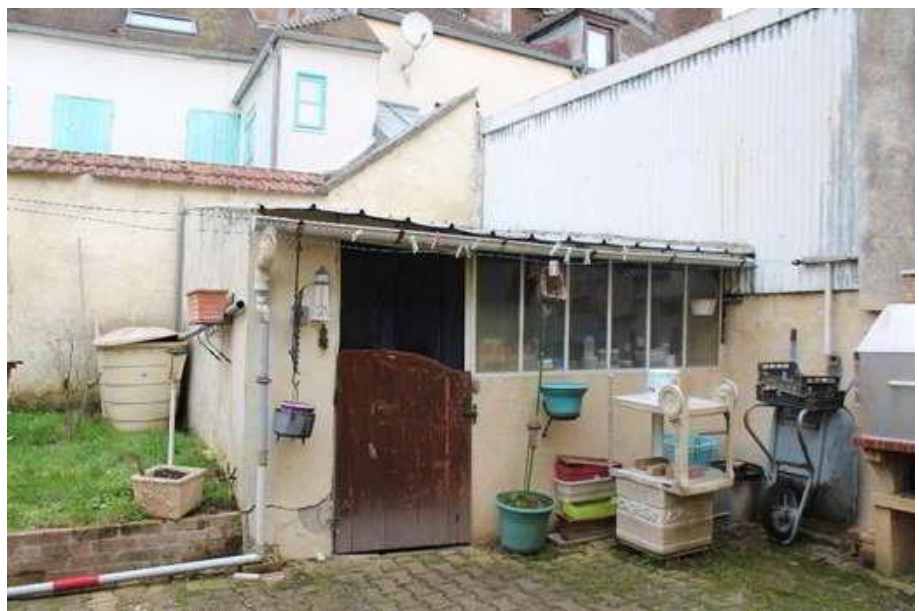
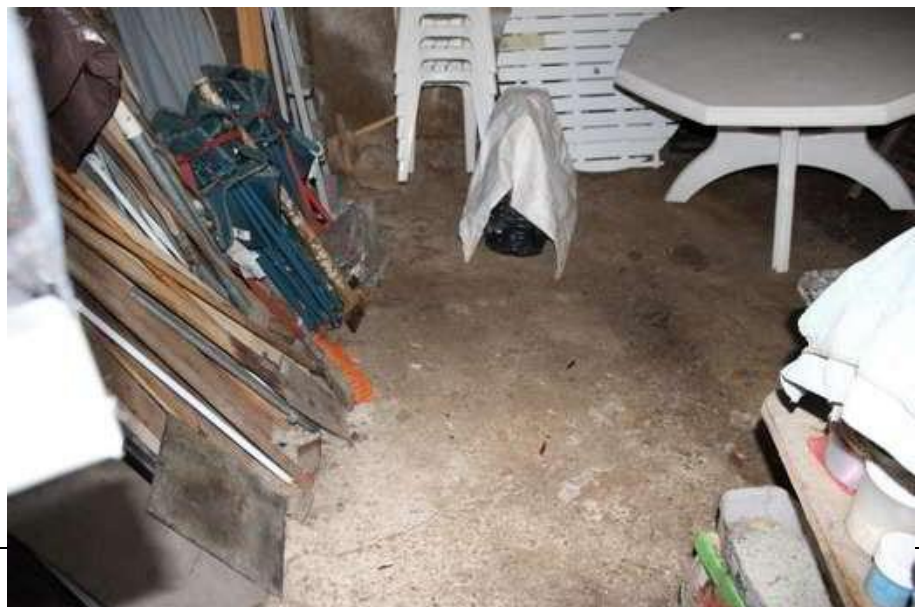
## COUR

La cour située à l'arrière de l'immeuble et accessible uniquement depuis l'intérieur de celui-ci, constitue un espace extérieur clos, délimité par des murs périphériques en maçonnerie enduite, d'une hauteur variable selon les zones, assurant une séparation nette avec les propriétés voisines. Ces murs présentent globalement un enduit de teinte claire, dont l'état d'aspect apparaît altéré par endroits. On observe en effet de nombreuses traces d'humidité en partie basse, matérialisées par des zones foncées, des auréoles et des salissures diffuses, ainsi que des fissurations verticales et obliques visibles sur certaines portions. L'enduit présente également des éclats, des manques localisés et des reprises ponctuelles laissant apparaître, en certains endroits, le support maçonné sous-jacent. Les arêtes supérieures de certains murs sont protégées par des couvertines, dont l'état d'aspect apparaît irrégulier, avec des salissures et une patine liée au temps.

présente un état d'usage marqué, caractérisé par une présence généralisée de mousses, de lichens et de végétation spontanée se développant entre les joints, traduisant un encrassement ancien. Des variations de teinte et des zones plus sombres sont visibles, sans affaissement manifeste identifiable, bien que l'aspect général du sol laisse apparaître une surface irrégulière et patinée par le temps. Une zone enherbée, légèrement surélevée par rapport au niveau de la cour, est aménagée en fond de parcelle, retenue par un muret bas en briques, lequel présente un état d'aspect ancien, avec des joints visibles et une patine marquée.

Un petit cabanon est implanté en fond de cour, à proximité de la zone enherbée. Ce cabanon est constitué d'un volume simple, fermé par une demi porte battante en bois de teinte foncée. La couverture est réalisée en plaques ondulées, vraisemblablement en matériau fibro-ciment, reposant sur une structure légère. Les parois présentent un aspect hétérogène, associant des parties maçonnées enduites et des vitrages fixes sur châssis en métal peint en partie supérieure. L'ensemble présente un état d'usage ancien, avec des traces d'humidité visibles en pied de parois et des altérations de surface.

À l'intérieur du cabanon, le sol est constitué d'une dalle brute en béton, présentant un état d'aspect irrégulier, avec des traces de salissures, d'humidité et d'usure ainsi que des fissures. Les parois intérieures associent des murs maçonnés apparents et des panneaux en tôles ondulées, dont l'état d'aspect est marqué par des traces d'humidité, des auréoles et des zones de noircissement. La structure porteuse de la couverture est visible, composée d'éléments métalliques apparents, présentant des traces d'oxydation localisées.

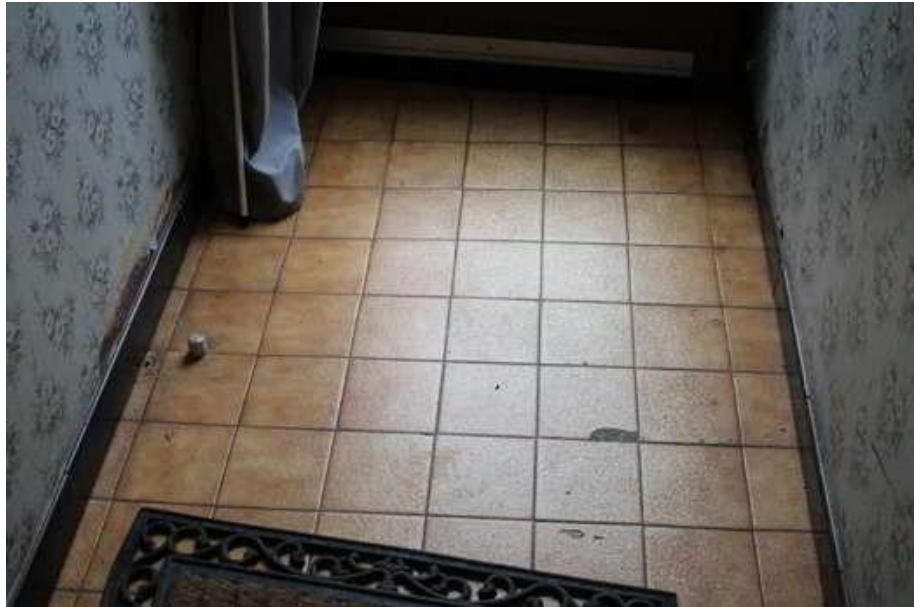
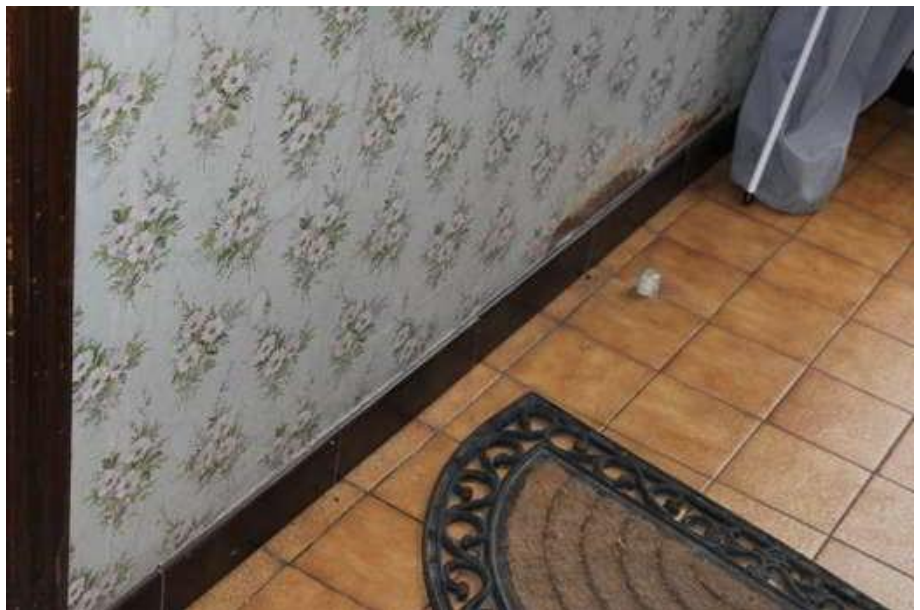
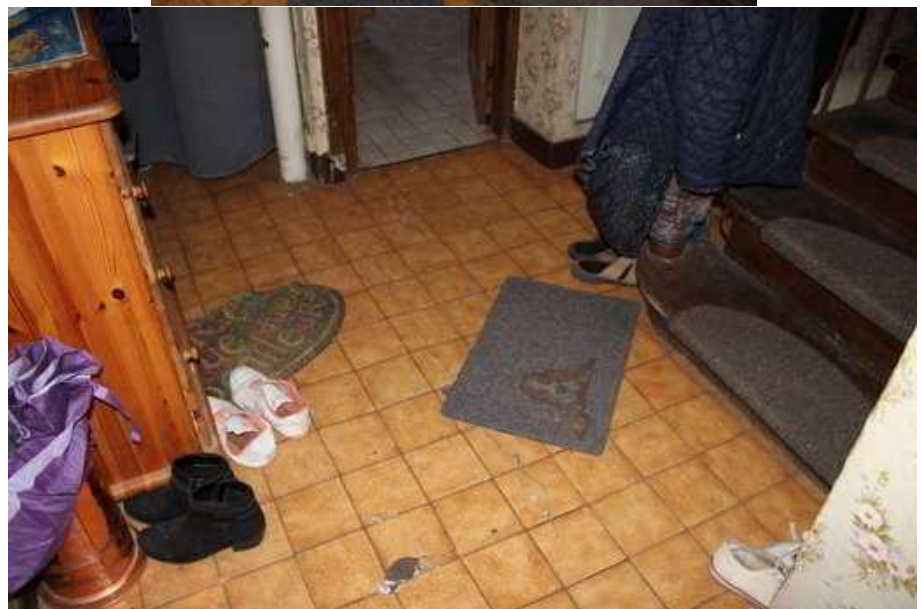
#### 1) ENTREE ET COULOIR

La porte côté rue est constituée d'un vantail en bois, intégrant, en partie centrale, un vitrage opaque protégé, en extérieur, par des motifs métalliques. L'état d'aspect de cette porte révèle une usure d'usage, avec des traces visibles sur le bois et les éléments de quincaillerie. La porte donnant sur la cour est également en bois, partiellement vitrée, avec un vitrage simple maintenu par des parcloches, l'ensemble présentant un état ancien, très usé, marqué également par des traces de moisissure.

Le sol de l'entrée est revêtu d'un carrelage de format carré, de teinte ocre à brun clair, disposé de manière régulière. Plusieurs carreaux présentent des éclats localisés ainsi que des traces d'usure prononcée mais surtout des fissurations visibles et même une irrégularité de surface aux abords de ces fissurations.

Des plinthes carrelées, de teinte sombre, courent le long des parois. Elles présentent un état d'aspect hétérogène, et par endroits, de légers décollements ou discontinuités visibles au droit des jonctions avec le sol.

Les murs de l'entrée sont majoritairement revêtus d'un papier peint à motifs floraux, de teinte claire. Ce revêtement mural présente un état d'aspect défraîchi, marqué par un jaunissement généralisé, des salissures, ainsi que des zones de décollement et d'altération, particulièrement en partie basse des parois. Des traces d'humidité et de dégradation du support sont visibles à proximité du sol, avec des zones de papier peint manquant ou détérioré. Un pan de mur à proximité de la cuisine apparaît recouvert d'un enduit ou d'une peinture texturée de teinte claire, présentant un aspect irrégulier et des raccords visibles.

Le plafond est revêtu de plaques de polystyrène à motifs floraux. L'état d'aspect de ce plafond apparaît ancien, avec notamment des irrégularités de surface. En revanche, au niveau de l'espace couloir côté cour, le plafond est recouvert de papier-peint blanc, présentant des colorations noirâtres ainsi que des décollements, j'y relève, en outre, deux trappes en bois contreplaqué.

S'agissant des équipements électriques, l'espace dispose notamment de points lumineux type plafonniers. Les autres dispositifs électriques (interrupteurs, prises) sont anciens, vétustes pour certains. Des câbles ou gaines sont visibles ponctuellement en apparent, sans dissimulation particulière.

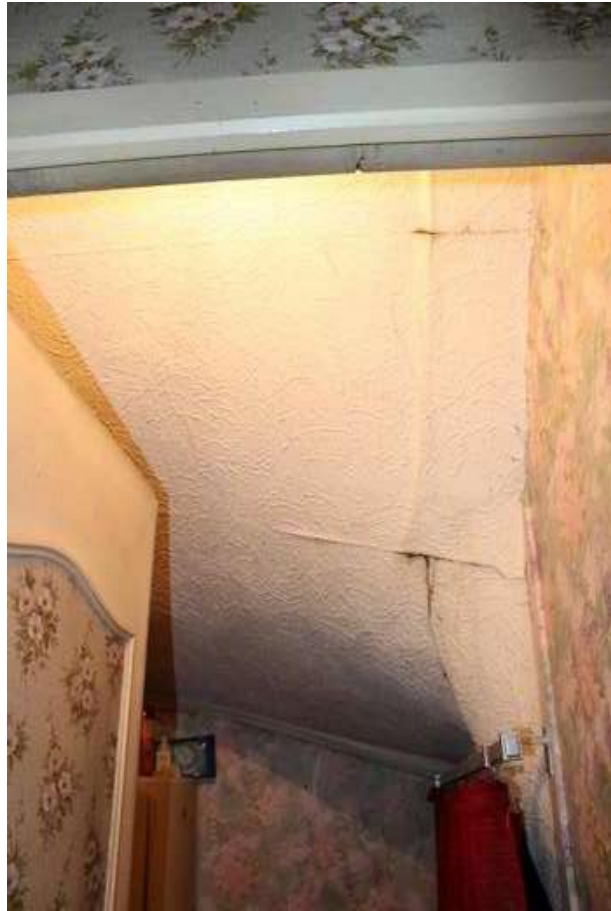
## 2) WC

Le sol du WC est revêtu d'un carrelage de format carré, de teinte ocre à brun clair, identique à celui de l'entrée. Ce revêtement présente un état d'aspect dégradé, caractérisé par de nombreuses microfissures en réseau traversantes affectant plusieurs carreaux, ainsi que des éclats ponctuels.

Les murs sont revêtus d'un papier peint à motifs floraux, de teintes pastel, présentant un état ancien. Ce revêtement mural montre des signes de vieillissement marqués, avec un jaunissement généralisé, des salissures, ainsi que des zones de décollement et de cloquage. Des altérations plus prononcées sont visibles en partie basse des parois, avec des déformations du papier peint et des traces d'humidité apparentes.

Le plafond est revêtu d'un papier peint clair, présentant un état d'aspect ancien et irrégulier. J'y observe des ondulations, des décollements localisés ainsi que des traces noirâtres par endroits.

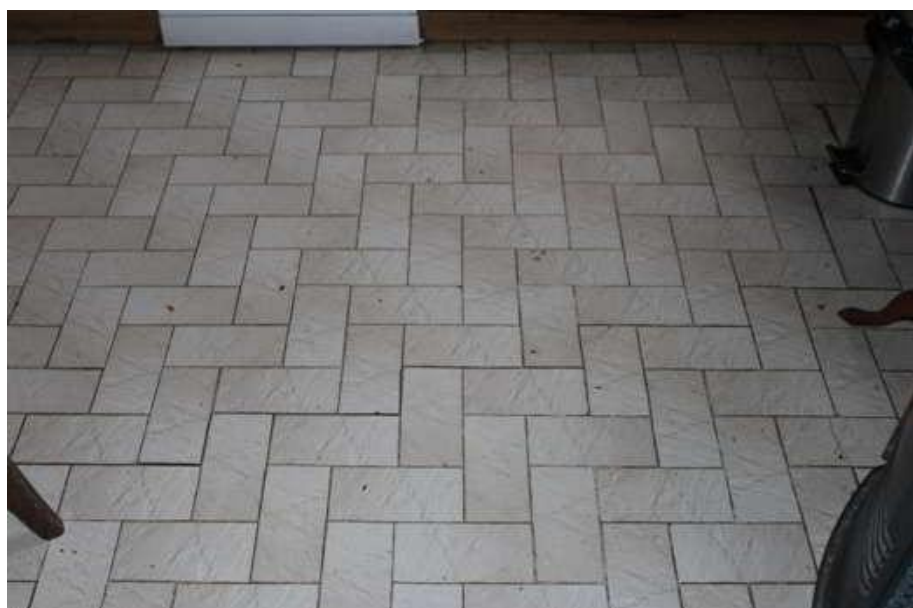
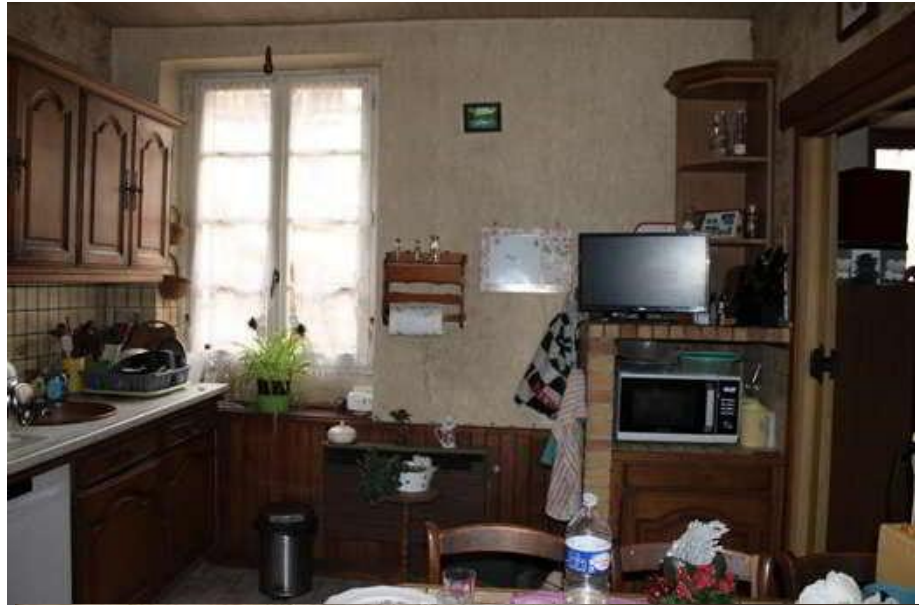
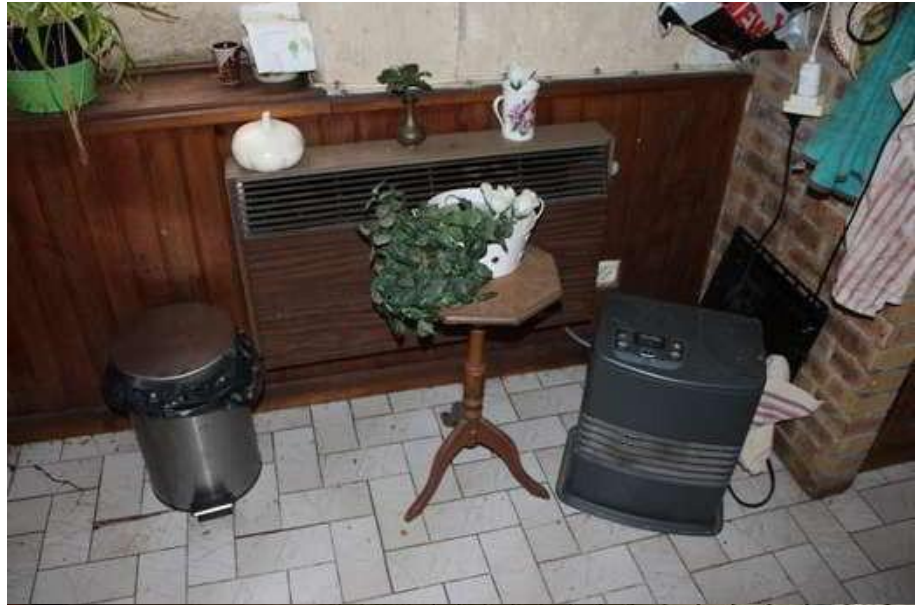
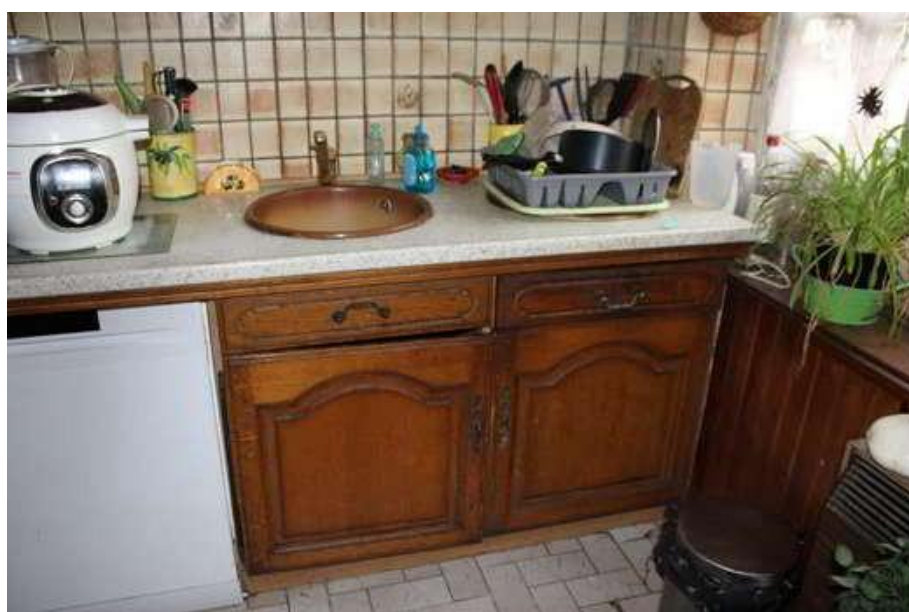
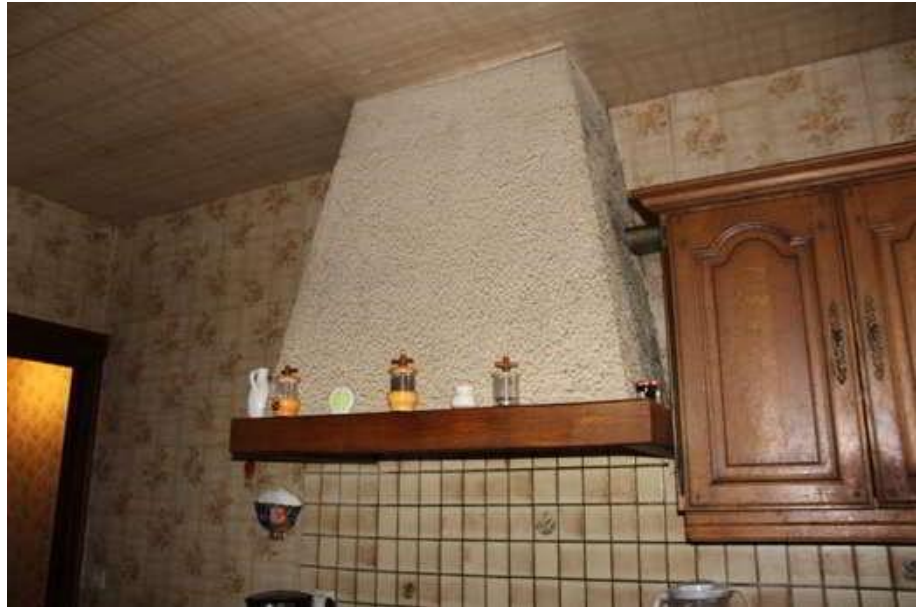
### 3) CUISINE

Le sol de la cuisine est revêtu d'un carrelage de format rectangulaire, de teinte claire, disposé en pose décalée. Ce revêtement présente un état d'aspect ancien, avec des fissurations visibles affectant plusieurs carreaux et un affaissement aux abords de celles, ci ainsi que des éclats ponctuels. Des traces de salissures et de ternissement sont observables sur l'ensemble de la surface, traduisant un usage prolongé.
