# PROCES-VERBAL DE DESCRIPTION

Une maison à usage d'habitation à :

**NOGENT-SUR-SEINE (AUBE)**

**14 rue des Fossés**

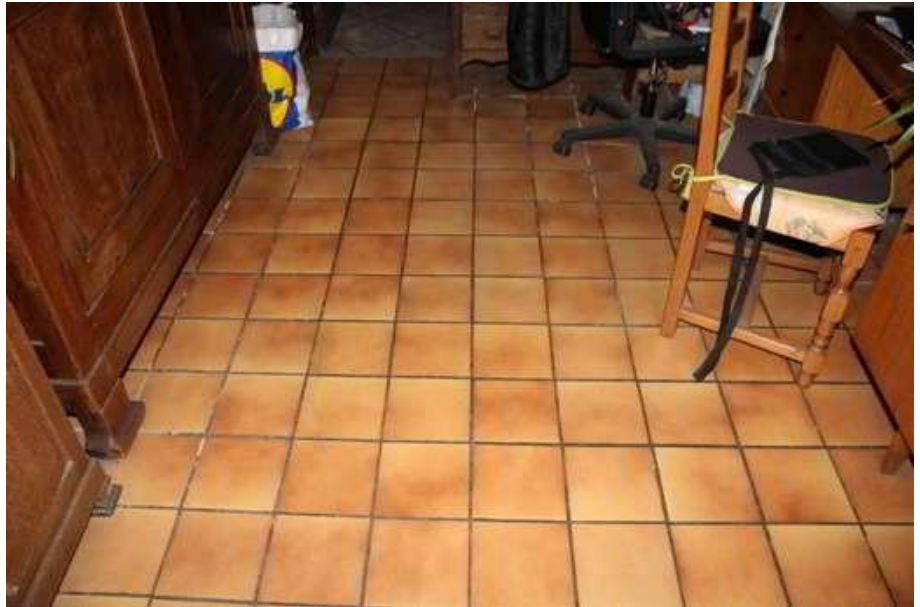
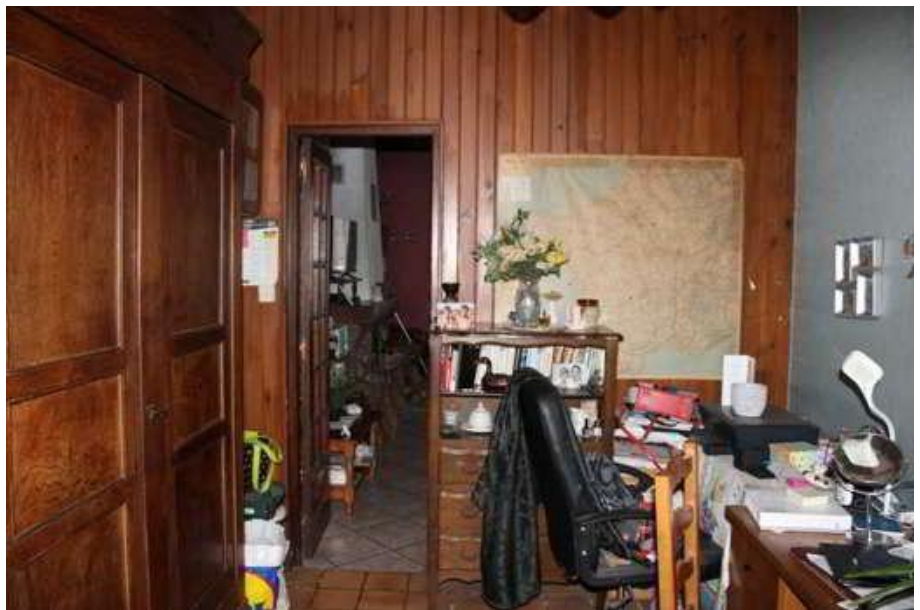
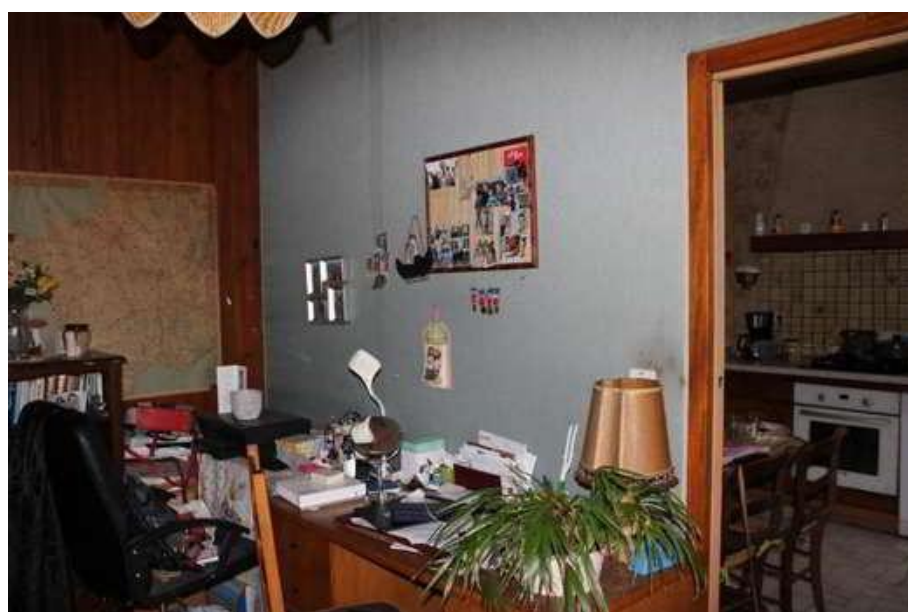
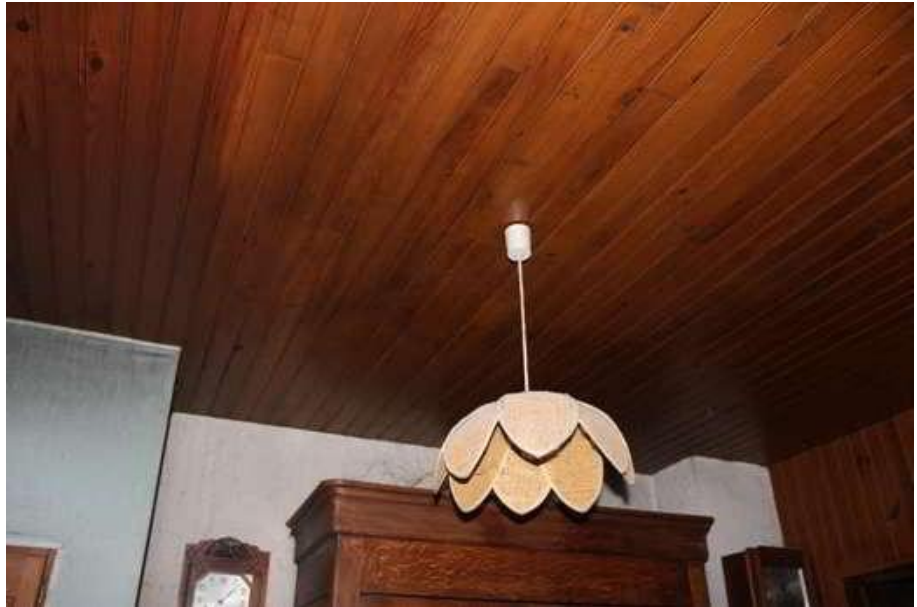
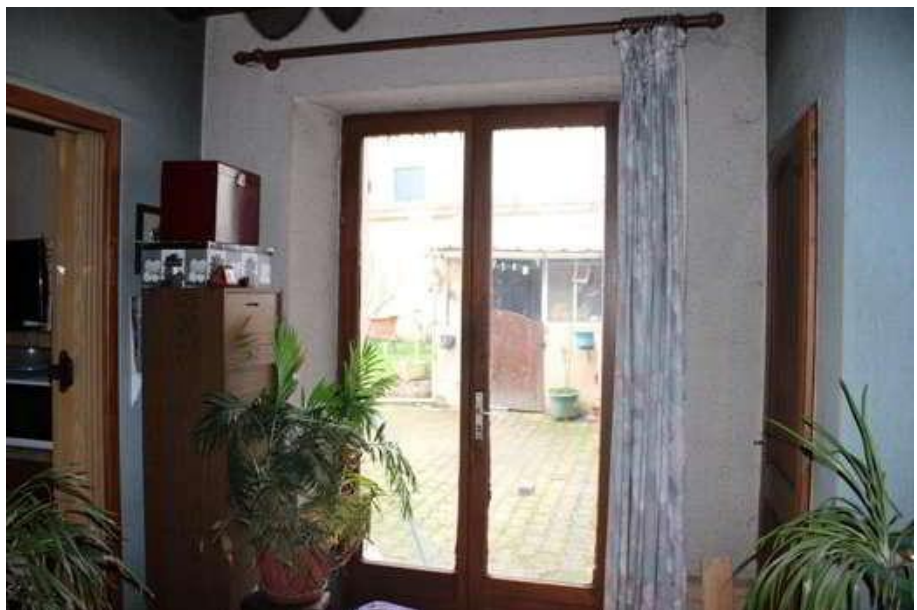
#### 4) BUREAU

Le sol du bureau est revêtu d'un carrelage de format carré, de teinte ocre à brun clair, disposé de manière régulière. Ce revêtement présente un état d'usage prononcé, avec des fissurations visibles affectant plusieurs carreaux, et un ternissement généralisé. Les joints apparaissent encrassés et irréguliers par endroits.

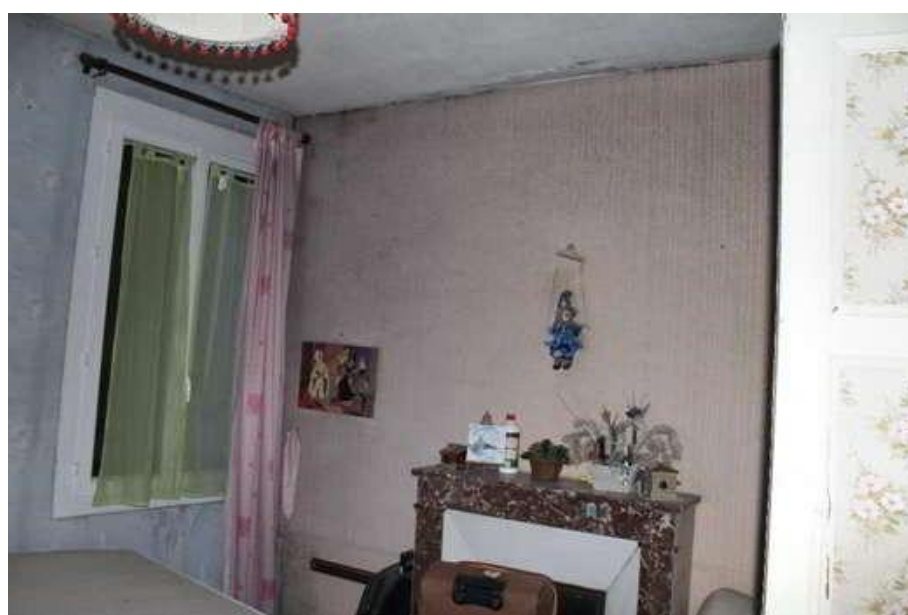
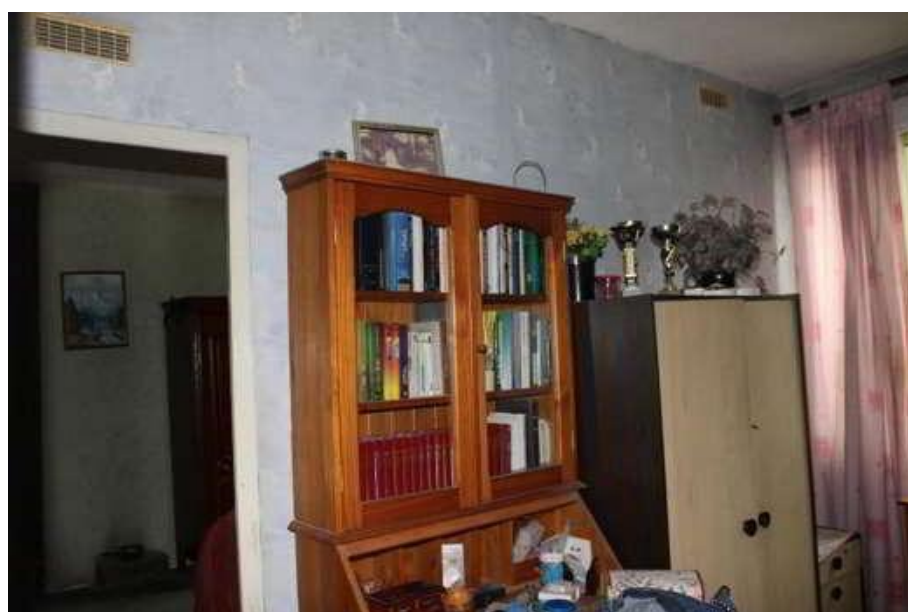
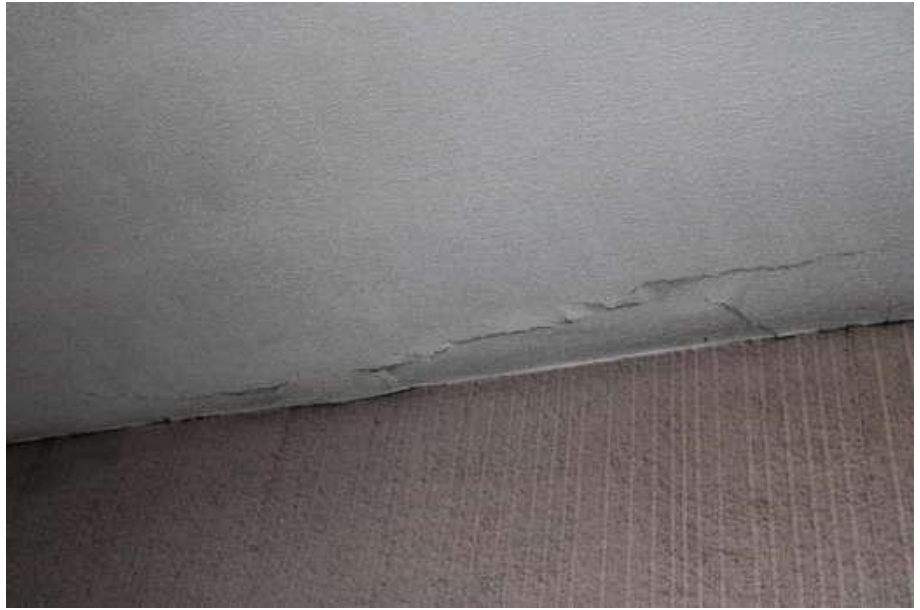
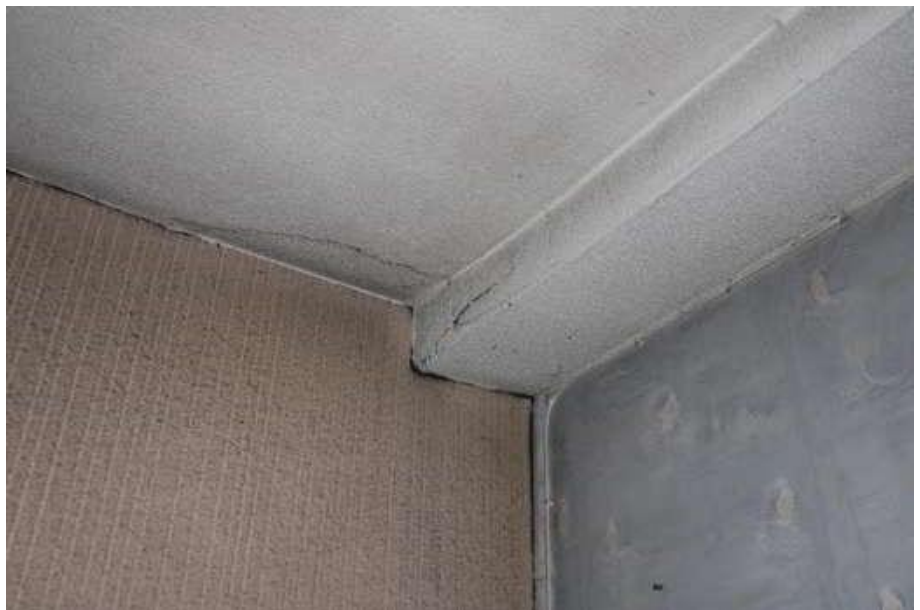
## 2) CHAMBRE 1

La première chambre est accessible depuis le palier du premier étage par une porte battante en bois peint, à panneaux moulurés. Cette porte présente un état d'usage ancien, avec des traces d'écaillage de la peinture, des marques d'usure sur les chants et les zones de préhension, ainsi qu'une quincaillerie ancienne apparente. Son encadrement en bois peint subi le même sort.

Le plafond de la chambre est recouvert d'un papier-peint épais de teinte claire. Celui-ci présente, là encore, un noircissement généralisé des fissurations fines et des microfissures longitudinales notamment au droit des jonctions avec les murs et des angles.

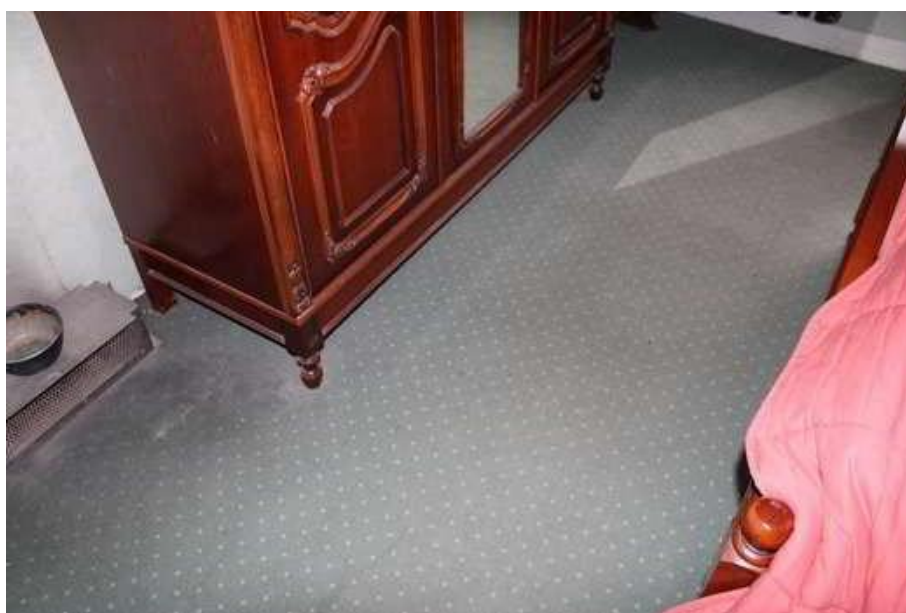
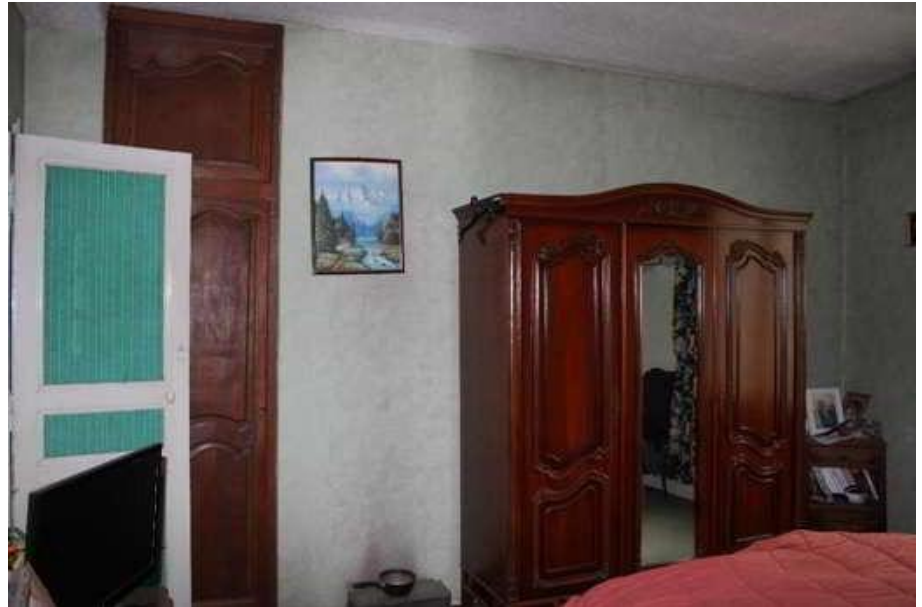
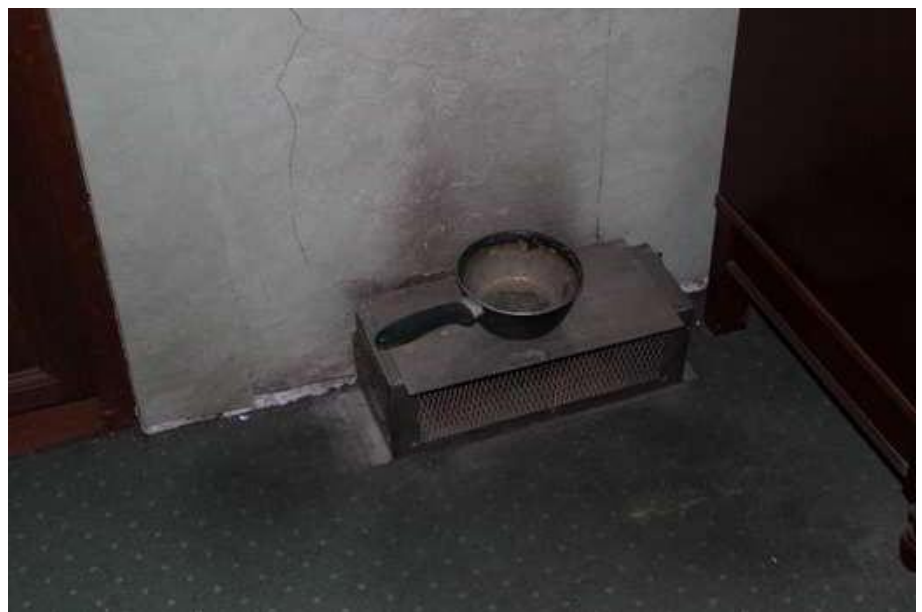
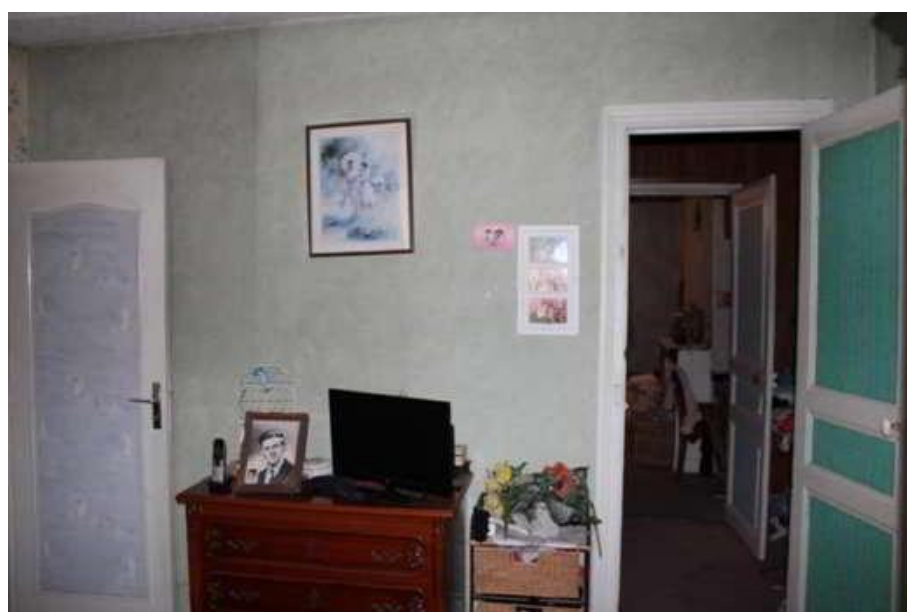
Les murs de la pièce sont recouverts d'un papier-peint de teinte vert clair, à finition texturée. L'ensemble présente un état ancien. Plusieurs fissurations sont visibles sur les parois, notamment une fissure linéaire verticale marquée sur un mur, s'étendant depuis la partie médiane vers le bas. D'autres microfissures et irrégularités de surface sont également observables, ainsi que des traces d'usure et de salissures ponctuelles. L'ensemble présente, là encore, un noircissement généralisé en particulier à proximité d'une grille de diffusion de chaleur.

Le plafond est recouvert d'un papier-peint texturé de teinte claire. Des microfissures et des irrégularités sont visibles, notamment au niveau des raccords avec les murs et en périphérie.

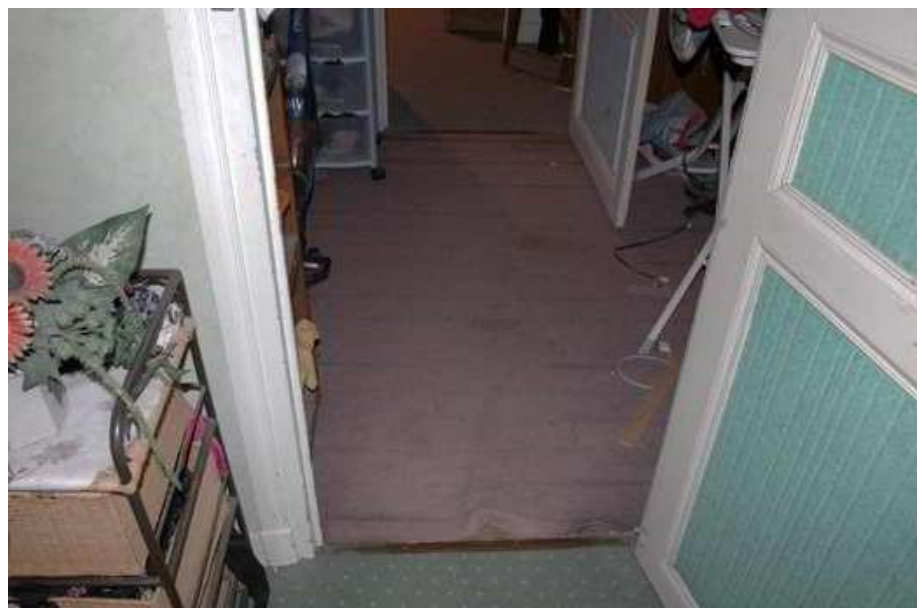
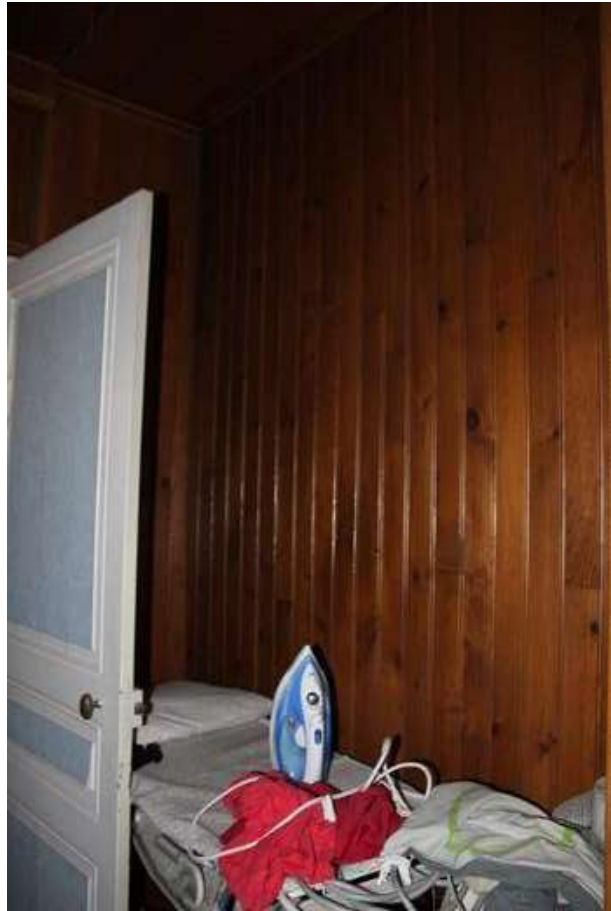
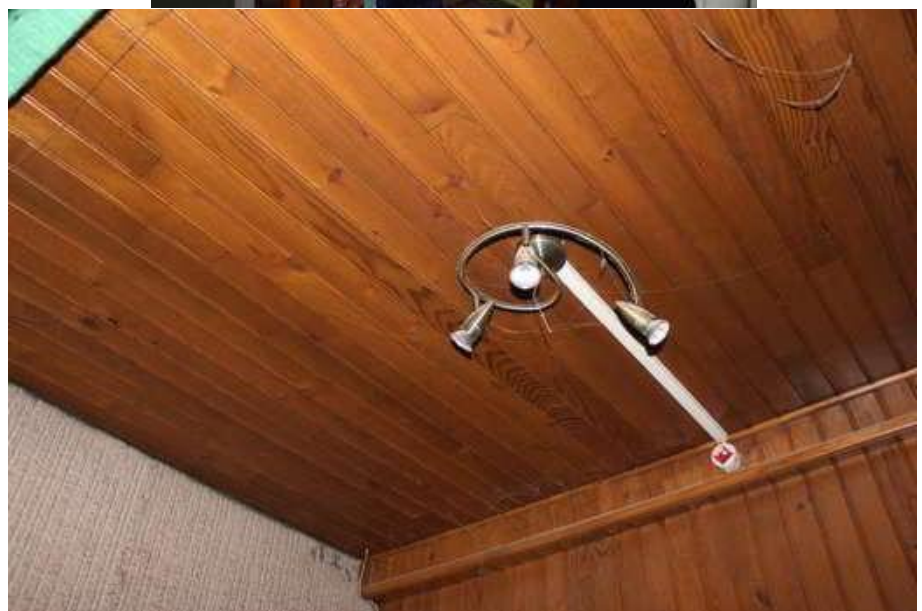
#### 4) PLACARD

Les murs sont hétérogènes. Un pan de mur est revêtu d'un lambris en bois, de teinte foncée. Les autres pans sont recouverts d'un revêtement mural textile de diverses couleurs, ancien et défraîchi, présentant des salissures, des marques d'usure et un empoussièrement notable ainsi que des fissurations.

S'agissant des équipements électriques, le placard dispose des équipements électriques usuels et d'un point lumineux en plafond. Des câbles électriques sont visibles en apparent le long des parois. L'installation est ancienne voire vétuste.

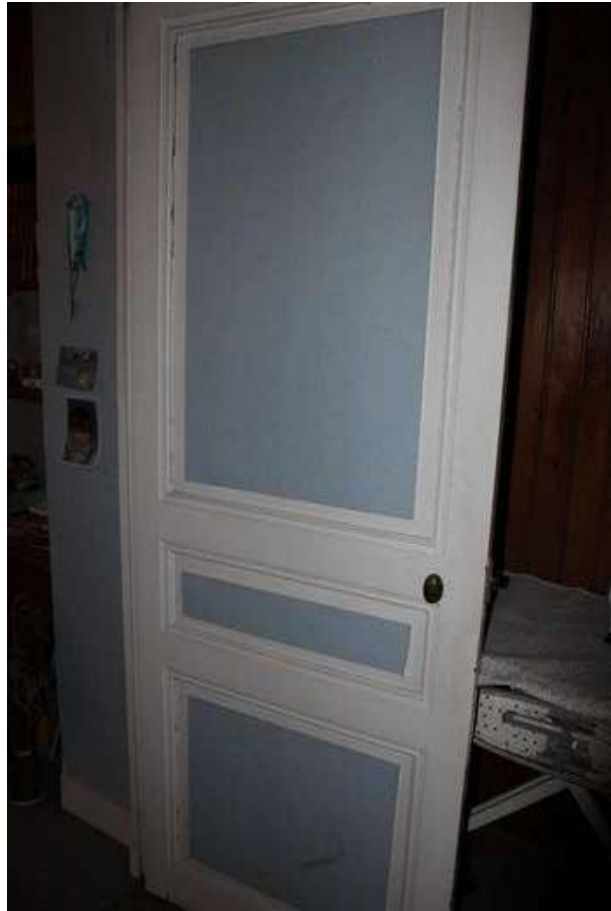
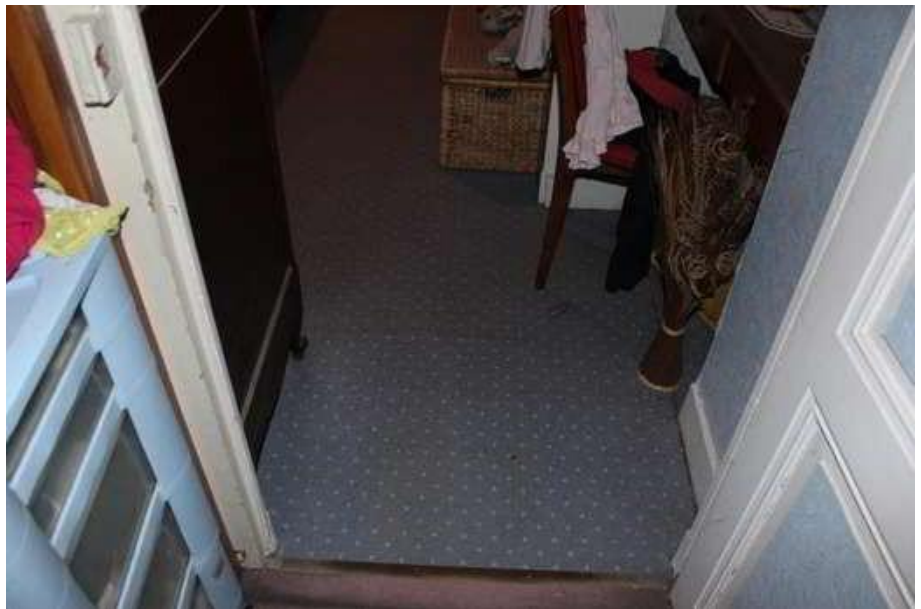
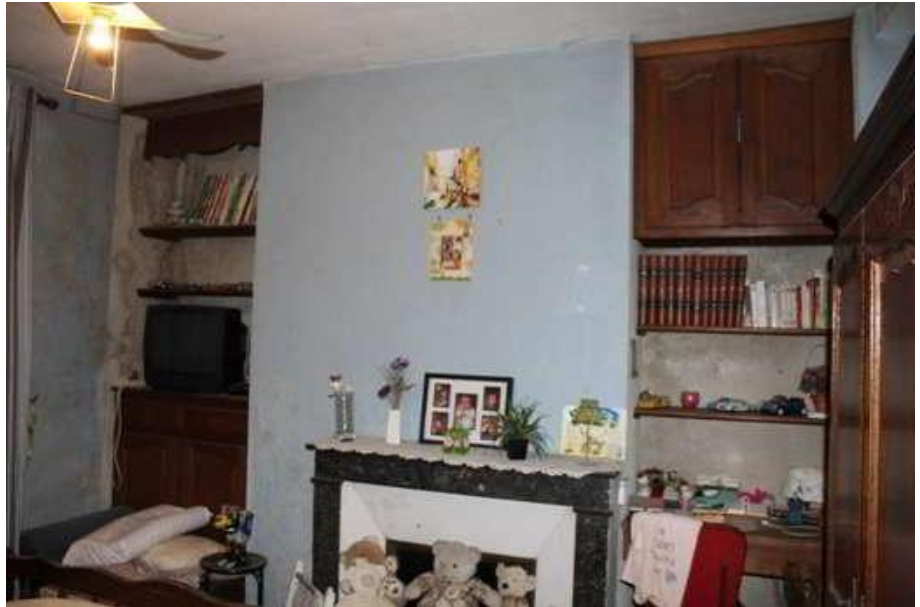
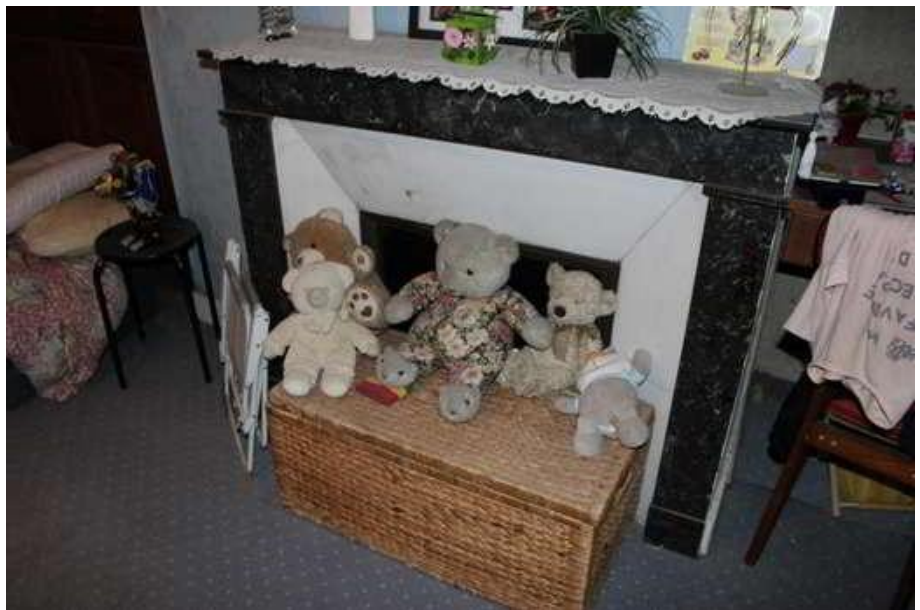
### 5) CHAMBRE 3

La présente chambre dispose de deux accès distincts. Elle est accessible, d'une part, depuis le placard précédemment décrit, par une porte intérieure en bois peint, à panneaux moulurés revêtus d'un papier peint de teinte bleue. Elle est accessible, d'autre part, depuis le dégagement situé dans la continuité du palier, par une seconde porte intérieure en bois peint, à un panneau mouluré revêtu d'un papier peint clair. Les deux portes présentent un état d'usage ancien, avec des traces d'usure visibles sur les chants, les panneaux et les huisseries, ainsi que des écaillages ponctuels de la peinture et du revêtement papier. Les encadrements sont en bois peint subissent le même sort.

Les murs de la pièce sont revêtus papier-peint de teinte bleu clair. L'ensemble présente un état ancien et dégradé avec des taches et auréoles notamment dans le coin gauche de la pièce, et des salissures diffuses.

Le même pan de mur accueille deux niches de part et d'autre de la cheminée où sont insérés des éléments en bois (placards, bureaux). Les parois de ces niches sont à l'état brut et comportent de nombreuses traces et auréoles blanchâtres.
