Etat des Risques et Pollutions

Référence : 6159-6160 15.11.23
Réalisé par Jacques DESBUISSON
Pour le compte de AXIMO

Adresse du bien
292 boulevard Gambetta - Résidence Gambetta
59200 Tourcoing

Rapport de mission de repérage des matériaux et produits contenant de l'amiante pour l'établissement du constat établi à l'occasion de la vente d'un immeuble bâti

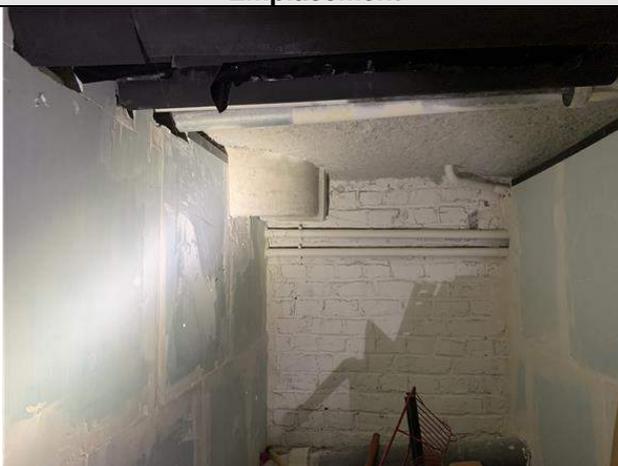
ELEMENT : Plafond

Nom du client	Numéro de dossier	Pièce ou local
6160	6159 6160 15.11.23	1er SS - Cave
Matériau	Date de prélèvement	Nom de l'opérateur
Flocage		DESBUISSON victor
Localisation		Résultat
Plafond - Plafond		Susceptible de contenir de l'amiante
Résultat de la grille d'évaluation		
Faire réaliser une évaluation périodique de l'état de conservation des flocages		
Commentaires		
Se référer au DTA de l'immeuble		
Emplacement

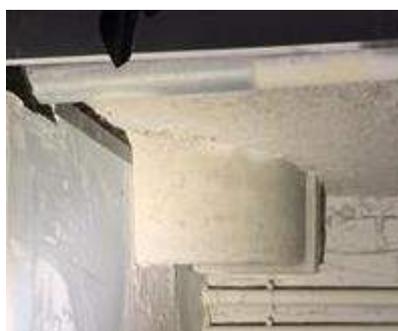
ELEMENT : Conduit de fluide

Nom du client	Numéro de dossier	Pièce ou local
6160	6159 6160 15.11.23	1er SS - Cave
Matériau	Date de prélèvement	Nom de l'opérateur
Fibre ciment		DESBUISSON victor
Localisation		Résultat
Conduit de fluide - Plafond		Présence d'amiante
Résultat de la grille d'évaluation		
Evaluation périodique		
Emplacement

N° Local	Local / Partie d'immeuble	Etage	Elément	Zone	Matériau / Produit	Liste	Présence	Critère(s) ayant permis de conclure	Etat de dégradation	Obligation / Préconisation
7	Cave	1er SS	Conduit de fluide	Plafond	Fibre ciment	B	A	Jugement personnel	MND	EP

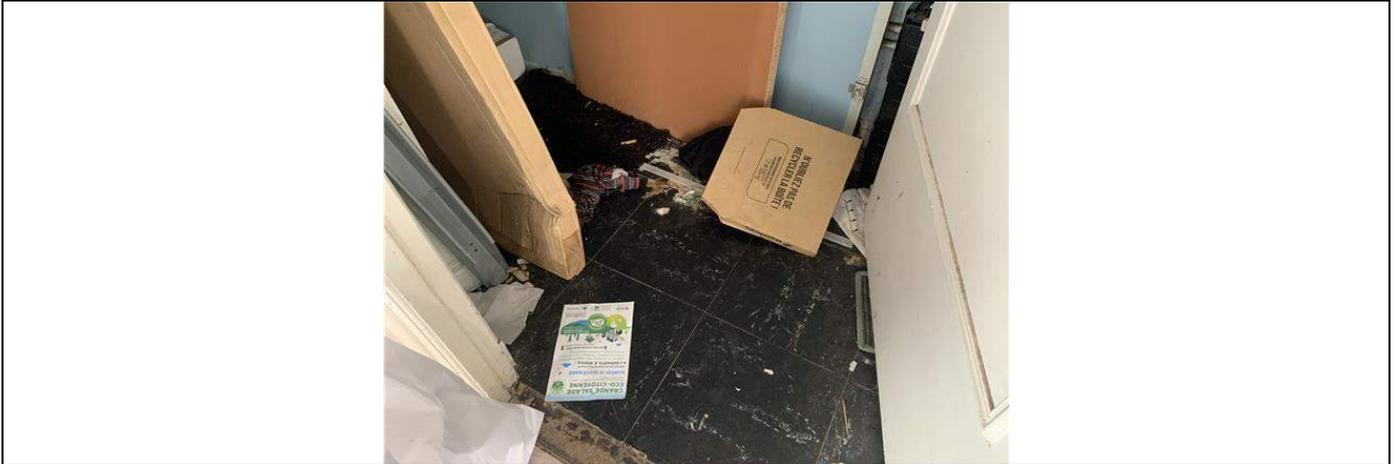
PRELEVEMENT : P001		
Nom du client	Numéro de dossier	Pièce ou local
6160	6159 6160 15.11.23	RDC - Salle de Bains
Matériau	Date de prélèvement	Nom de l'opérateur
Dalles plastiques	15/11/2023	DESBUISSON victor
Localisation	Résultat	
Plancher - Sol	Présence d'amiante	
Résultat de la grille d'évaluation		
Evaluation périodique		
Emplacement

N° Local	Local / partie d'immeuble	Etage	Elément	Zone	Matériau / Produit	Liste	Référence prélèvement	Présence	Etat de dégradation	Obligation / Préconisation
3	Salle de Bains	RDC	Plancher	Sol	Dalles plastiques	B	P001	A	MND	EP

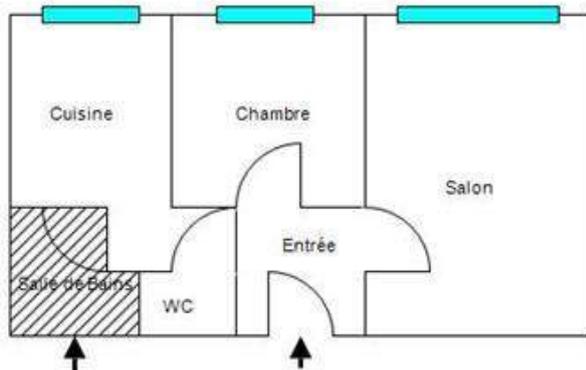
PLANCHE DE REPERAGE USUEL				Adresse de l'immeuble :	
N° dossier :	6159 6160 15.11.23			Résidence Gambetta A	
N° planche :	1/1	Version :	0	Type :	Croquis
Origine du plan :				Bâtiment – Niveau :	Croquis
Cabinet de diagnostics

Plancher Sol
Dalles plastiques
Présence d'amiante

Conduit de fluide Plafond
Fibre ciment
Présence d'amiante

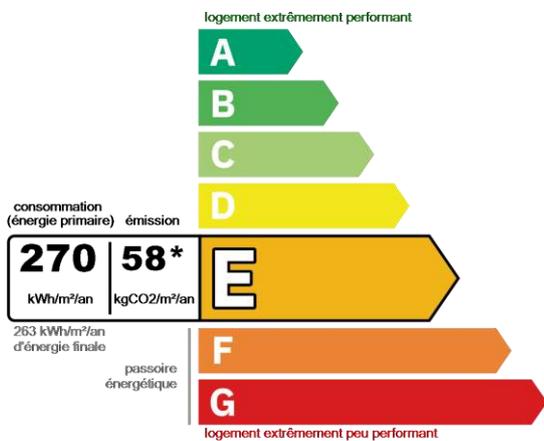
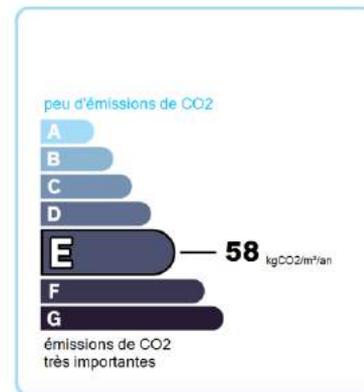
Performance énergétique

Le niveau de consommation énergétique dépend de l'isolation du logement et de la performance des équipements. Pour l'améliorer, voir pages 5 à 6

Ce logement émet 2620 kg de CO₂ par an, soit l'équivalent de 13576 km parcourus en voiture. Le niveau d'émissions dépend principalement des types d'énergies utilisées (bois, électricité, gaz, fioul, etc.)
