PROCÈS VERBAL DE CONSTAT ET DE DESCRIPTION

L'AN DEUX MILLE VINGT-ET-UN, LE QUATRE OCTOBRE A 10H00

ETRUN – 9 rue Adolphe Caron

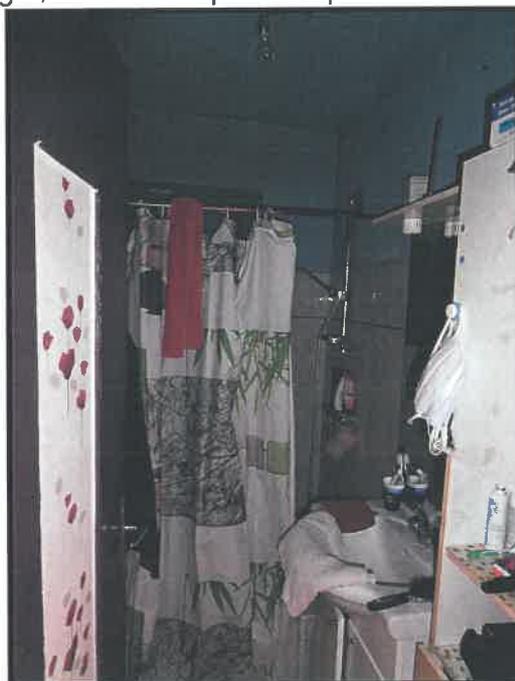
Salle de bains

- ↳ Sol carrelage ancien.
- ↳ Murs carrelés aux trois-quarts.

- Un lavabo.
- Une douche vétuste.

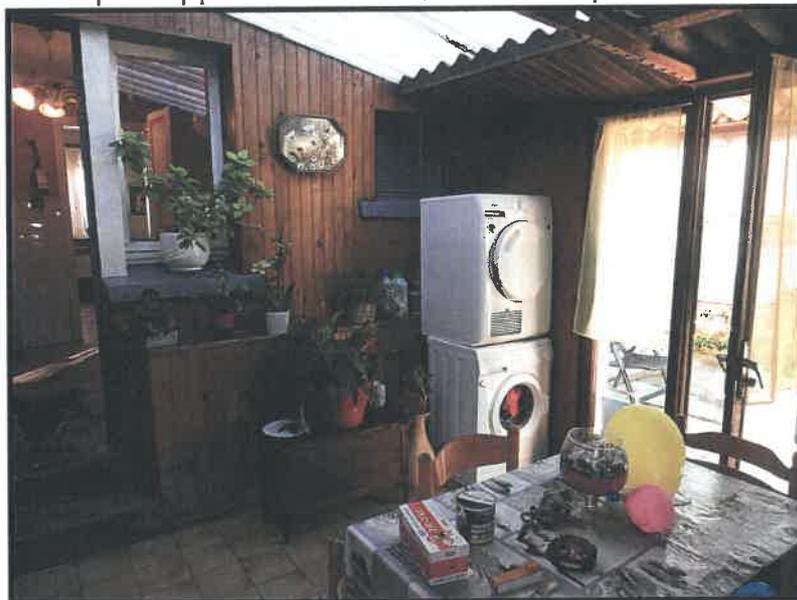
Salle à manger

- ↪ Le sol est carrelé.
- ↪ La couverture est apparente en tôles ondulées et fibrociment.
- ↪ Murs habillés de lambris.

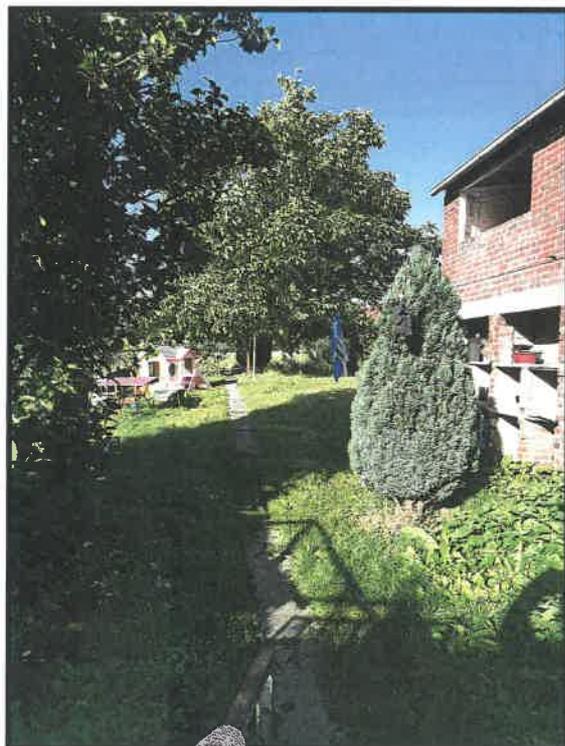
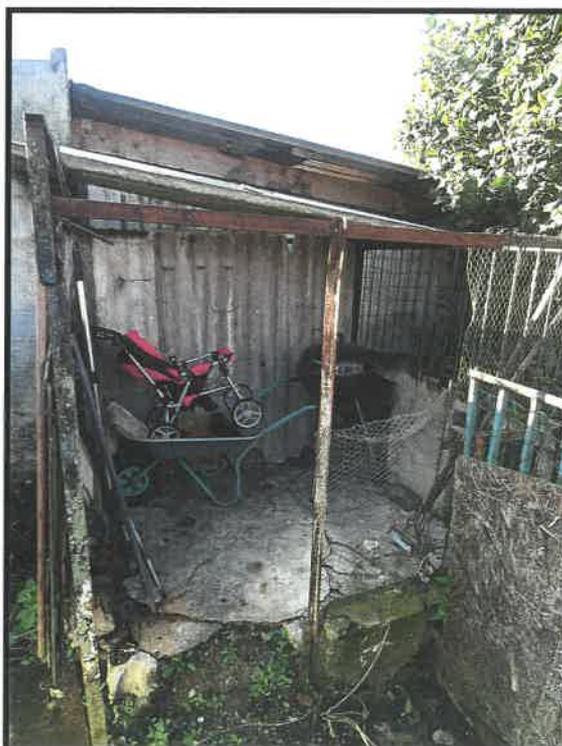
Une dépendance située dans le prolongement de la partie en extension de la maison, accessible par deux portes métalliques, supports bruts.

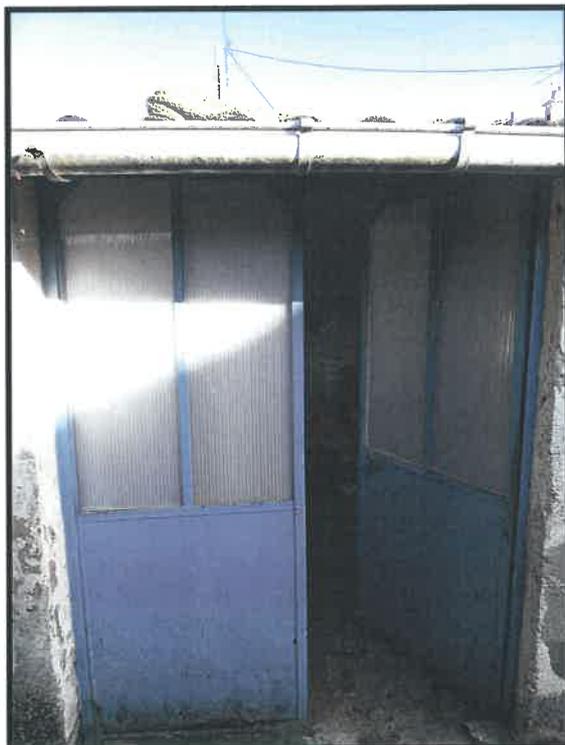
Les ouvertures ont été comblées par des panneaux polycarbonates en façade et en pignon.

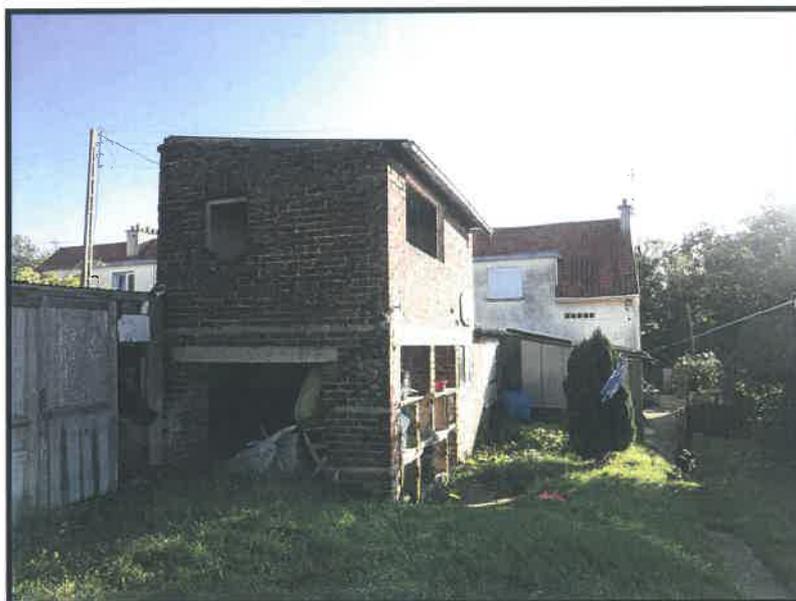
Cette partie est une construction de fortune le clos et le couvert n'étant pas parfaitement assurés :
Étanchéité de la toiture non assurée.
Pas de fenêtre au niveau des ouvertures.
