PROCES-VERBAL DE DESCRIPTION DES LIEUX

Un maison à usage d'habitation à : VIGNOT (MEUSE) 08, rue du Général Verneau figurant au cadastre section AA n°314 pour une contenance de 6 a 87 ca (précédemment cadastrée section AB n°45).

Dressé le 25 novembre 2022

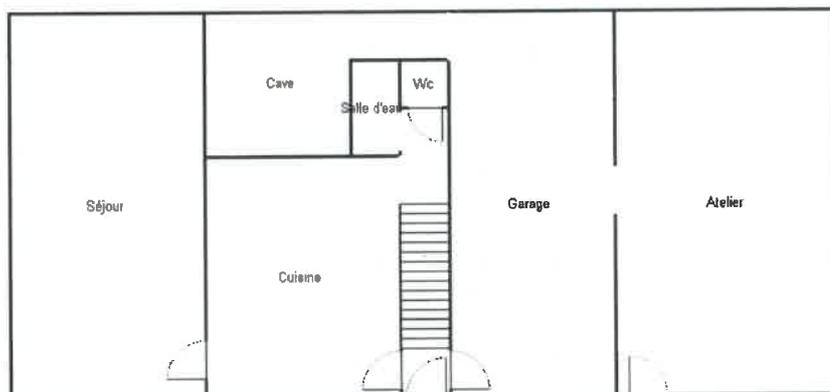
REZ-DE-CHAUSSEE

L'accès se fait par une porte vitrée en PVC laquelle donne sur la porte en bois, à quatre panneaux qui est vétuste.

Le sol est recouvert d'un carrelage très ancien, sale.

Les murs sont en plâtre, recouverts d'une fibre de verre peinte, vétuste.

Au plafond, plaques de plâtre, vétustes.

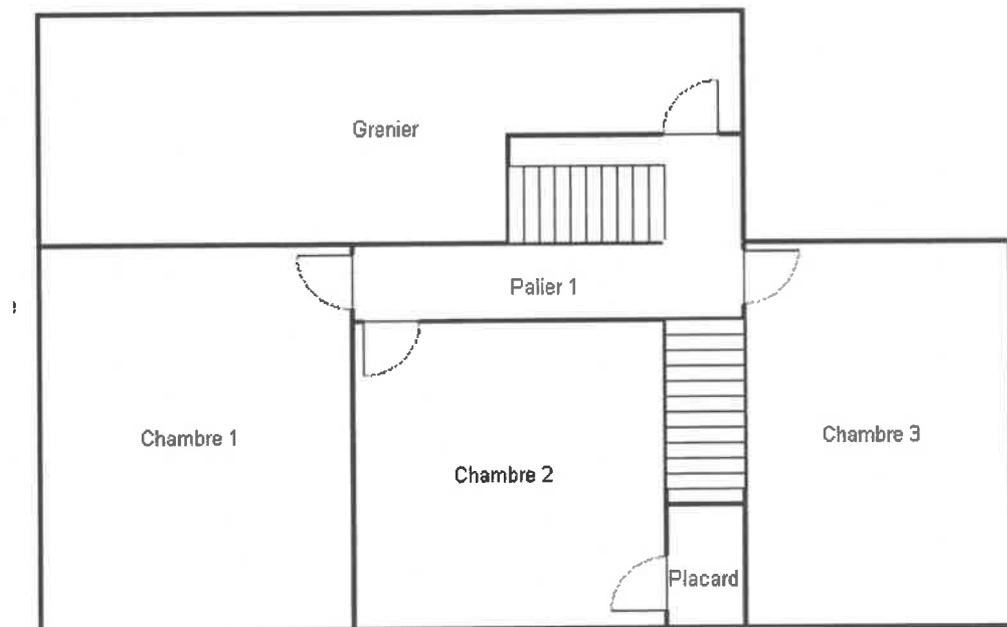
ETAGE

L'accès se fait par un escalier en bois avec marches, et contremarches. Le bois est vétuste.
