PROCÈS VERBAL DE CONSTAT ET DE DESCRIPTION

L'AN DEUX MILLE VINGT-DEUX, LE QUATRE NOVEMBRE

Certifie m'être transporté ce jour à **TOURCOING (59200) 44 rue d'Ostende**, à l'effet de procéder à la description de l'immeuble qui s'y dresse et figurant au cadastre Section DI n°182

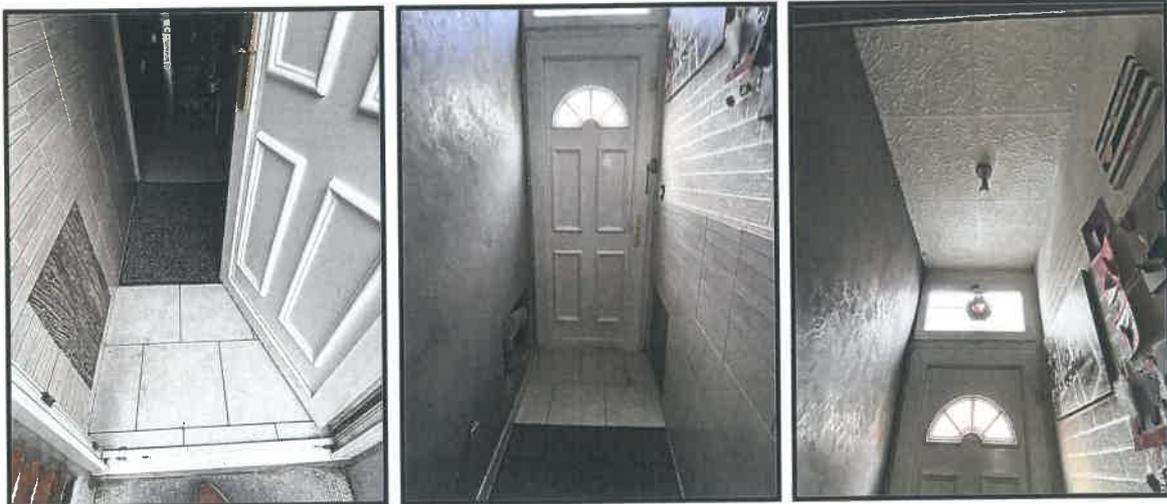
Entrée

- ↳ Sol carrelé sur toute la partie entrée.
- ↳ Murs carrelés en partie basse, côté gauche en entrant et recouverts de papier peint imitation briques sur la partie haute de ce même mur et peinture façon béton
- ↳ Ciré, sur le mur de droite.
- ↳ Plafond recouvert de dalles de polystyrène.

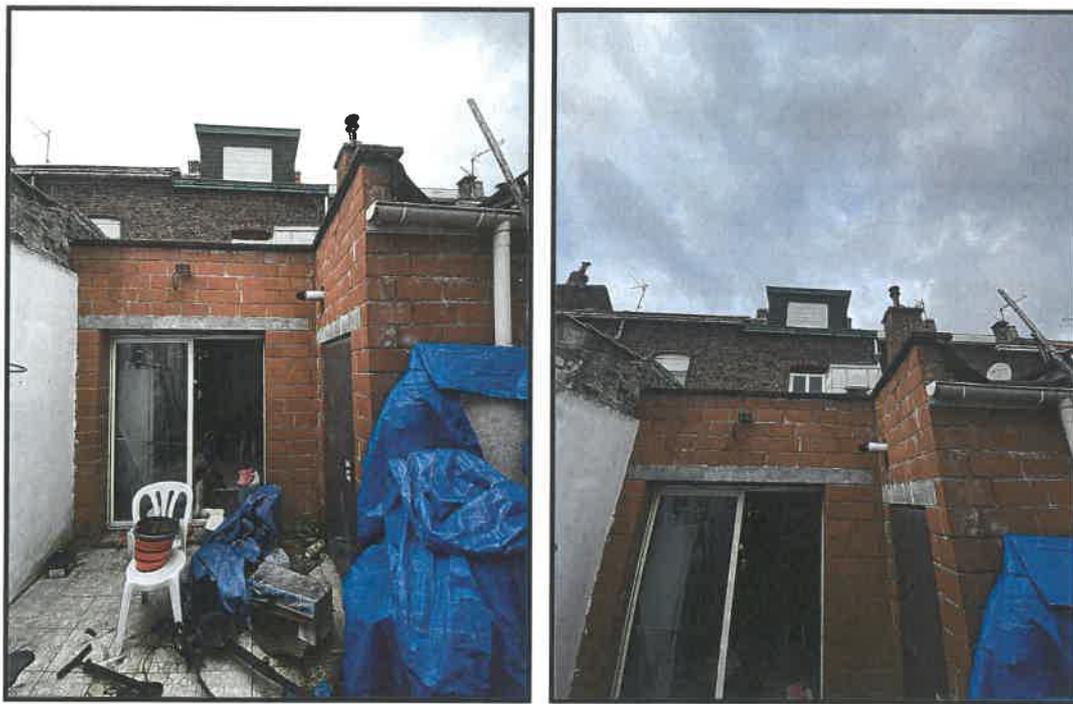
VUE DES MAÇONNERIES ARRIÈRE

Les baies coulissantes précédemment citées donnent accès à une cour intérieure sur dalles en première partie, lamelles en bois composite en deuxième partie, le tout rongé, vermoulu, à l'abandon.

La partie extension cuisine est composée de briques creuses.

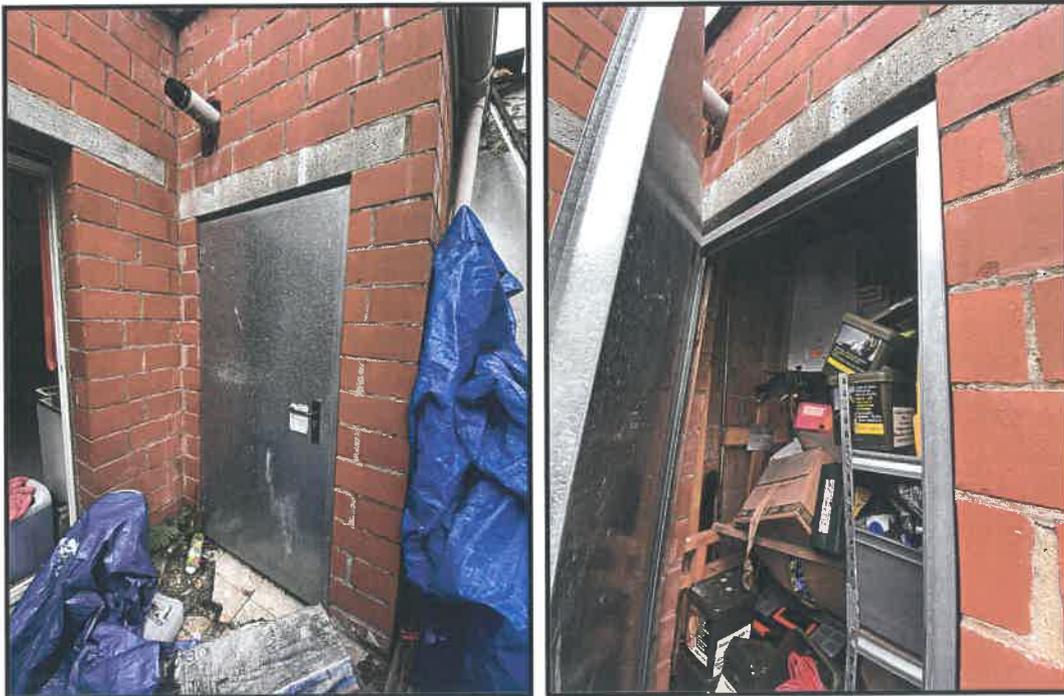
Coin chaufferie

En intérieur, l'ensemble est à l'état brut.

Présence d'une chaudière de marque CHAPPEE en intérieur.

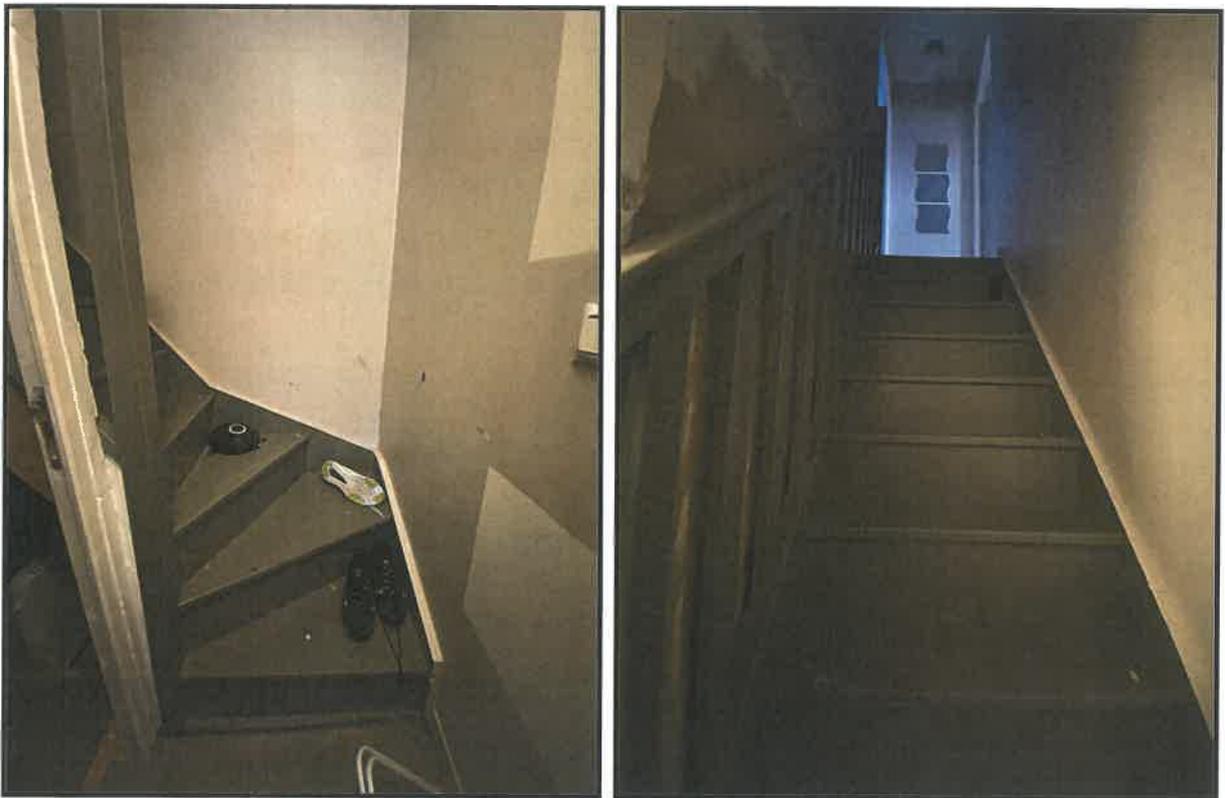
Présence d'une main courante en montée, côté gauche.
