PROCES VERBAL DE CONSTAT

Laquelle me requiert ce jour afin de dresser un procès-verbal descriptif de l'immeuble situé sur la commune de PORCHEUX 60390, 17 rue Saint Nicolas figurant au cadastre sous les :

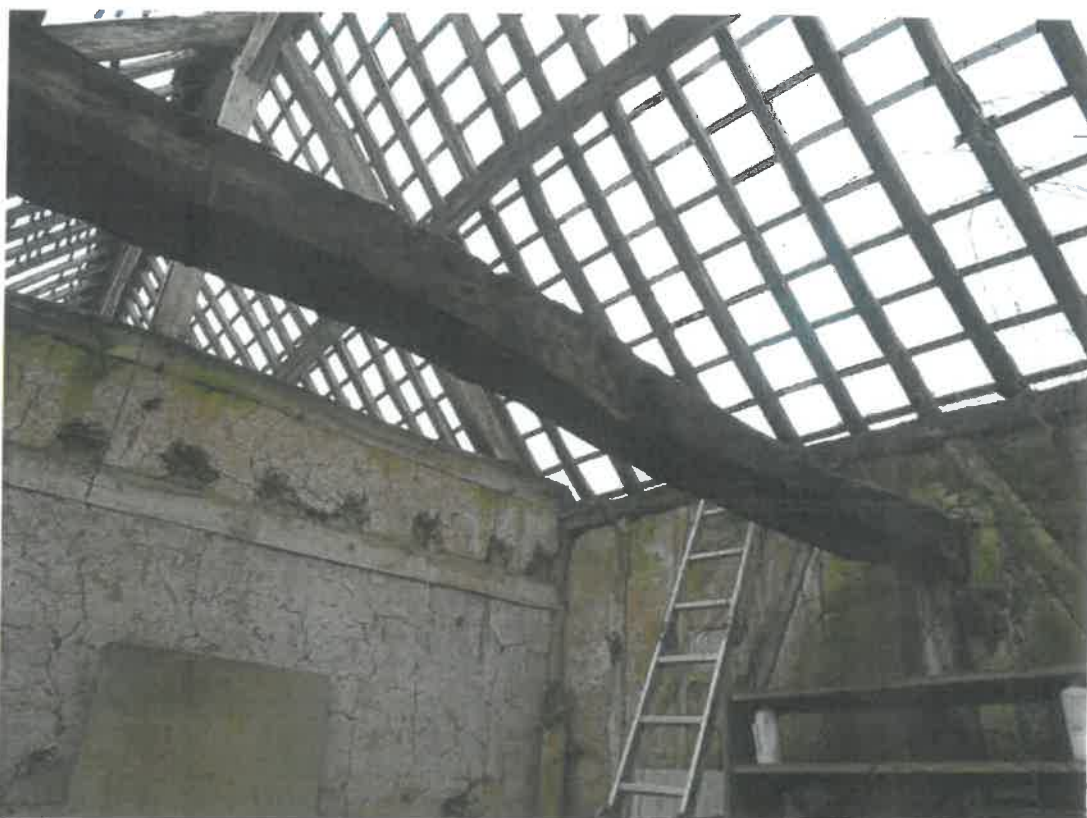
Sur la partie gauche de la l'habitation se trouve une annexe en très mauvais état.
Un agrandissement est en cours de construction sur cette partie, l'ensemble composé de murs en parpaings , plancher bois et charpente en bois.
La partie située côté rue est en très mauvais état .
