**Procès-verbal de
description des
lieux (Saisie
Immobilière)**

Le Mardi 13 Septembre 2022

Moi, Maître Myriam TOURNOUX Huissier de Justice associée au sein de la SELARL TOURNOUX MOUGENOT BON & Associés ayant son siège social 151 bis Avenue du Maréchal Juin à DOLE (39100), certifie m'être transportée ce jour à 14h00, à HAUTEROCHE (39570), 09 Rue du Coin Ch'André, où là étant, en présence de :

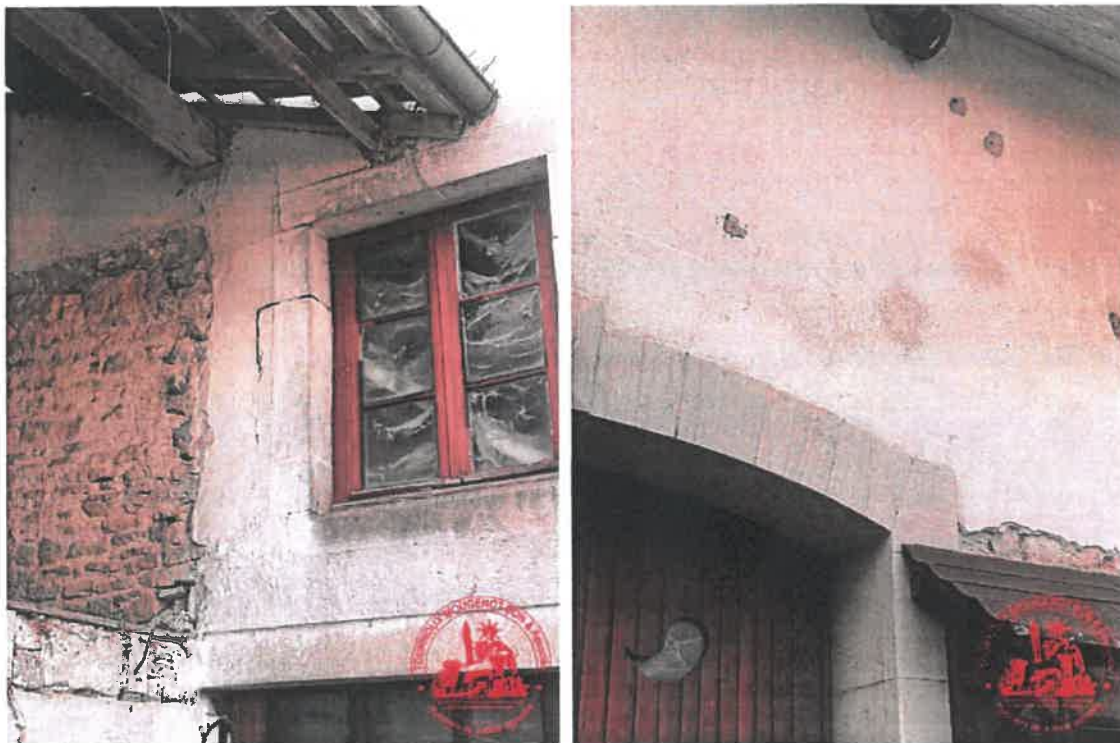
- La façade avant de la maison présente des fissures et impacts à divers endroits ; le crépi est à l'état d'usage.
- Les volets sont en bois vernis, également à l'état d'usage.

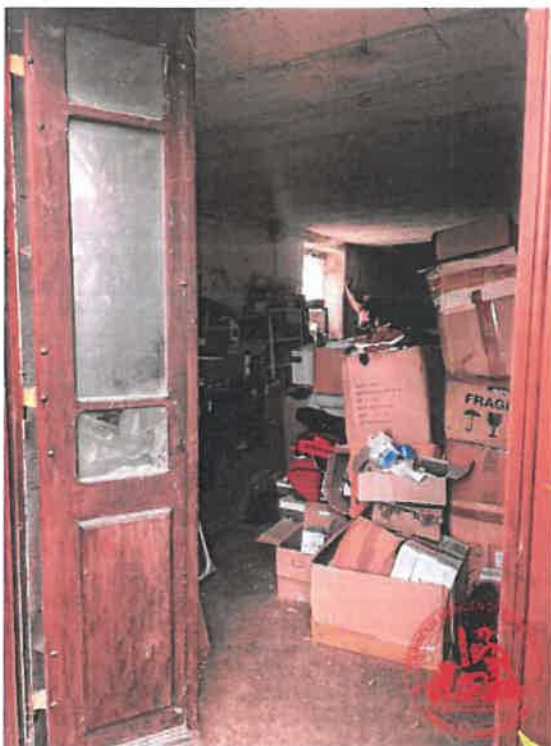
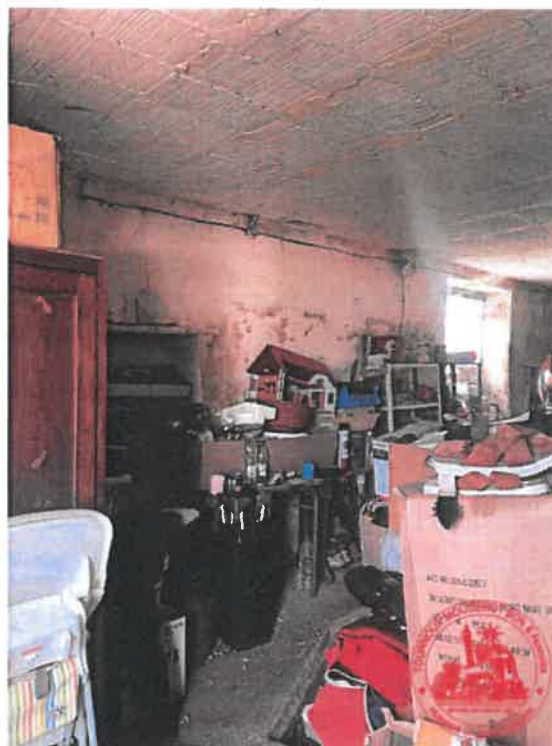
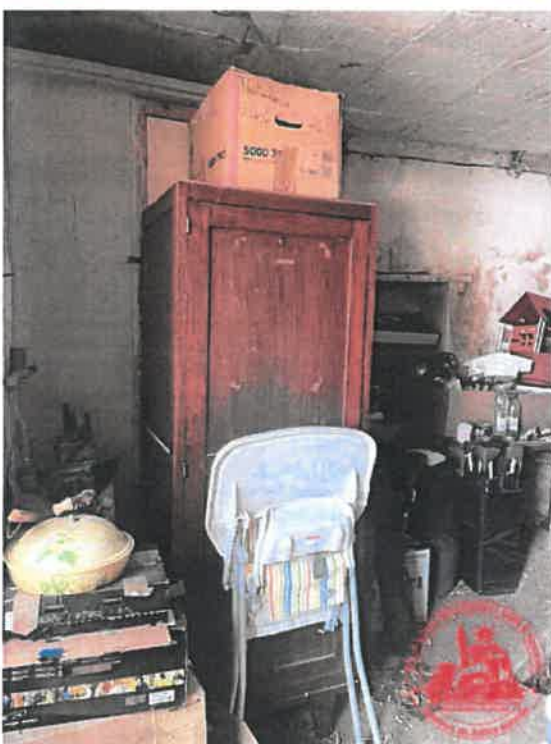
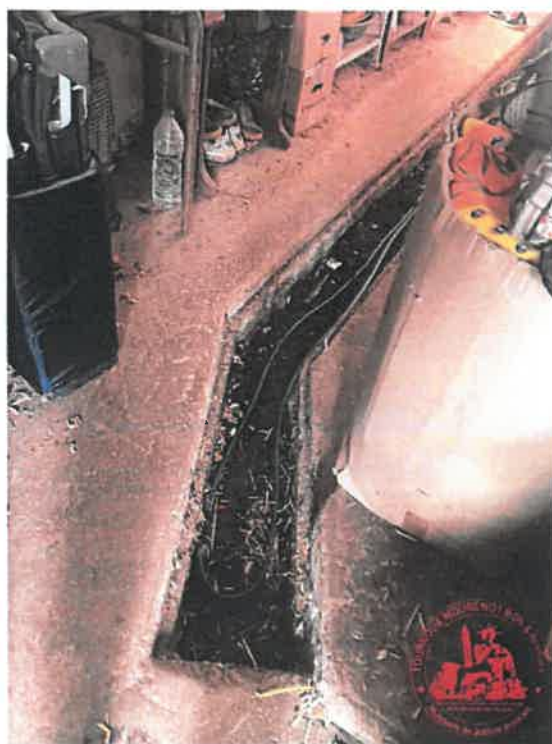
ANCIENNE ECURIE

- L'ensemble du plafond, murs et sols sont à l'état brut.
- Je constate également la présence d'un clapier dans le fond de la pièce donnant côté jardin.

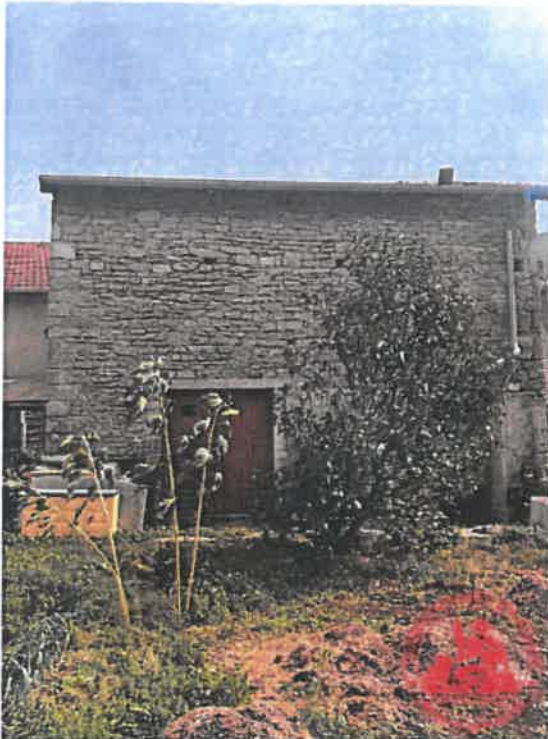
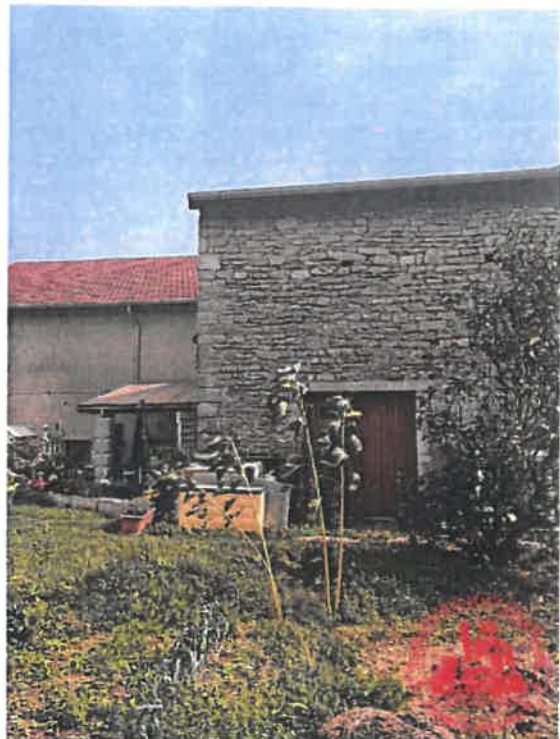
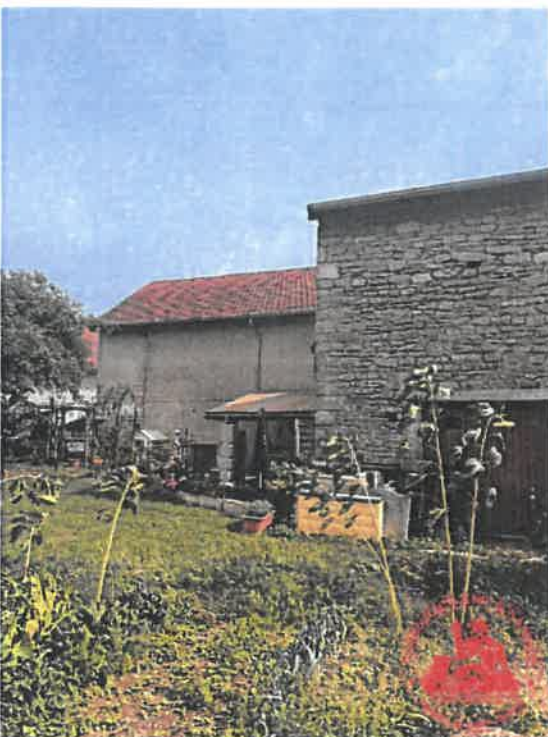
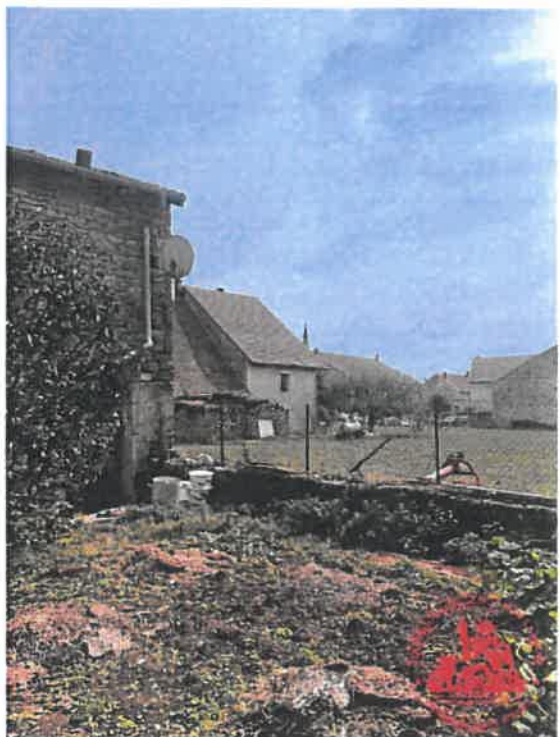
EXTERIEUR DE LA MAISON - FACE ARRIERE : LE JARDIN

- J'accède au jardin par la pièce précédemment décrite mais l'accès est également possible par l'intérieur de la maison, par une porte fenêtre depuis le salon.
- Le mur est en pierres apparentes.
- Je constate la présence d'un poulailler au fond du jardin.

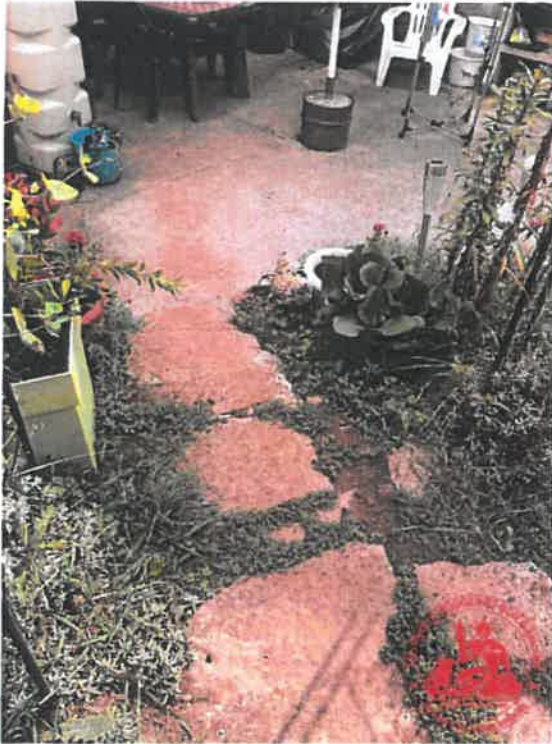
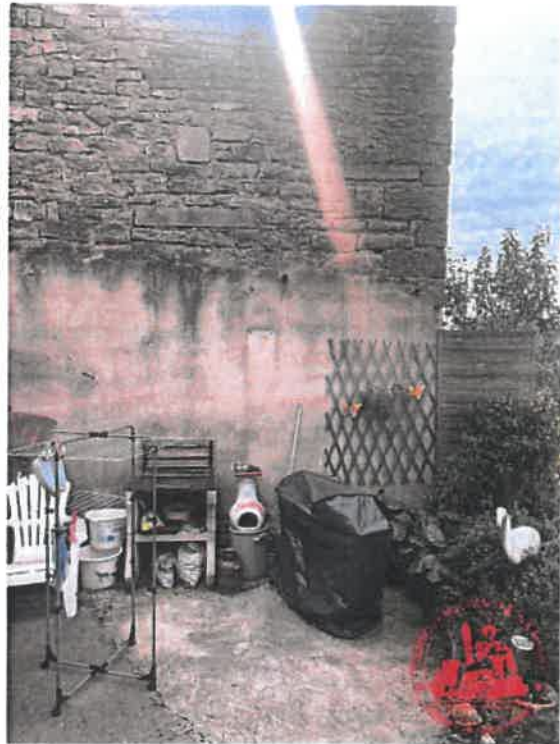
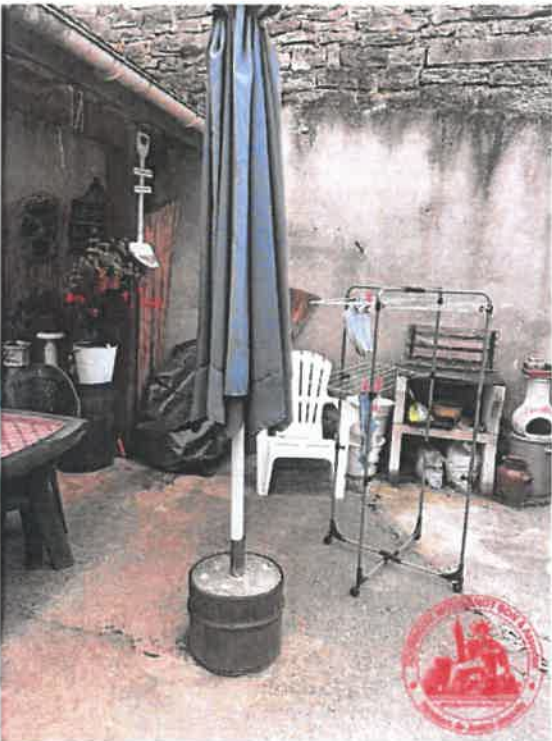
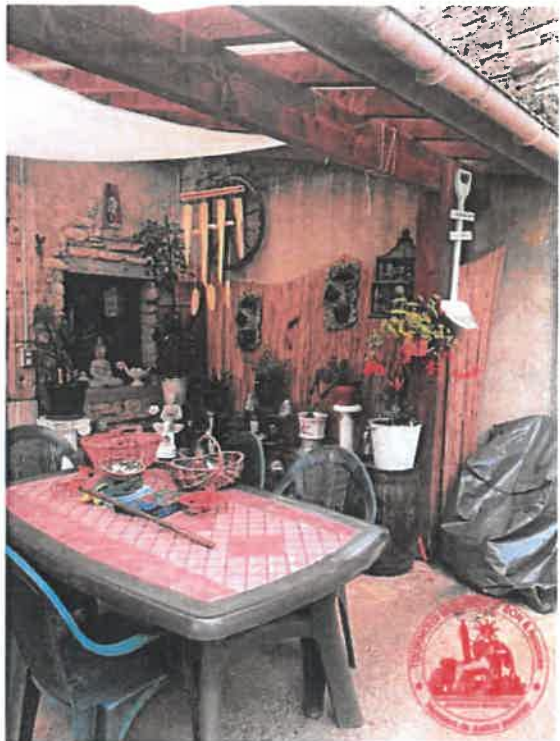
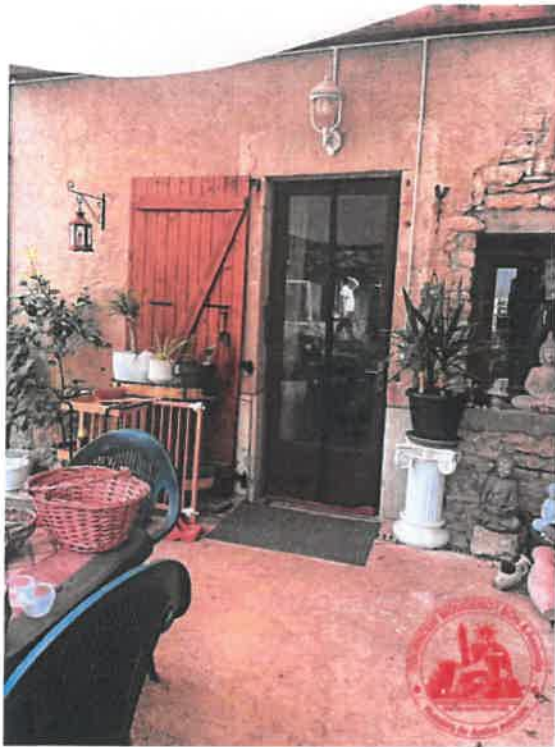
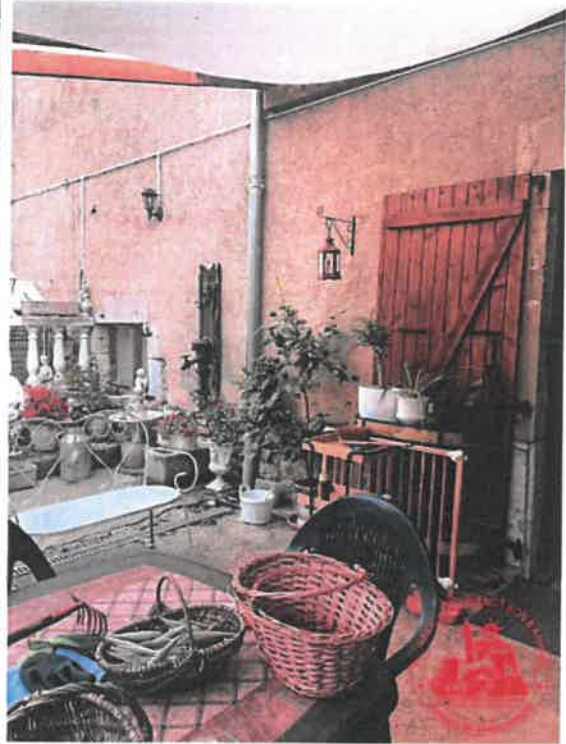
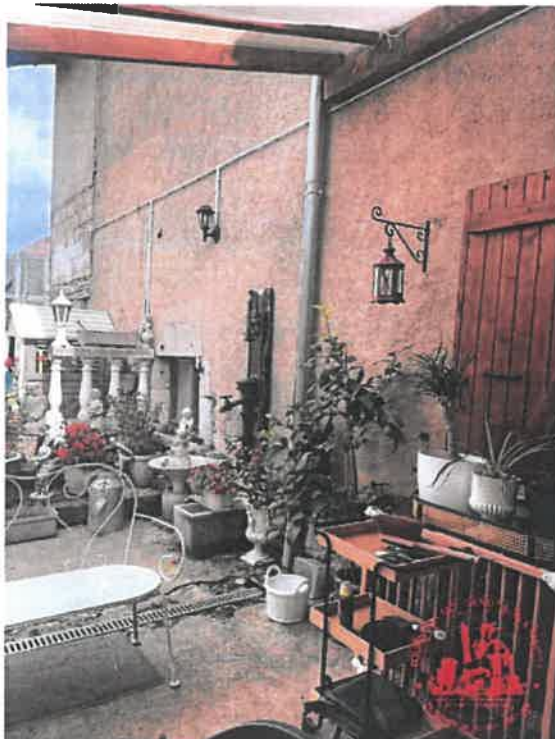
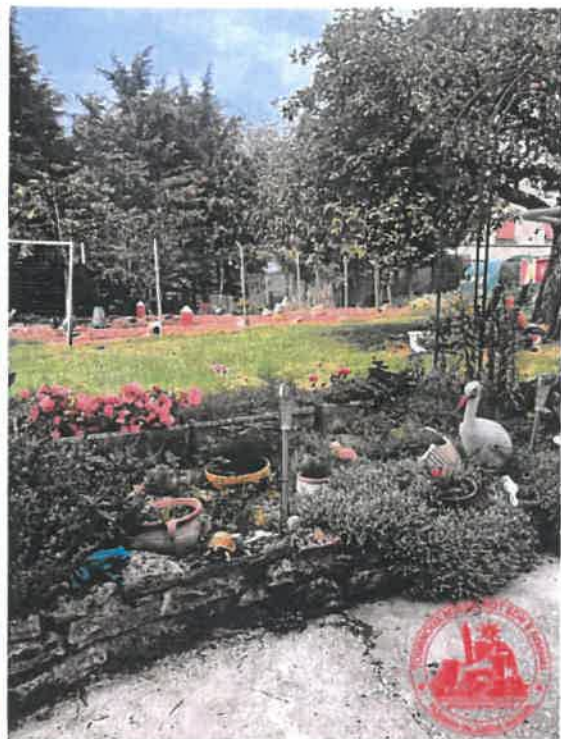
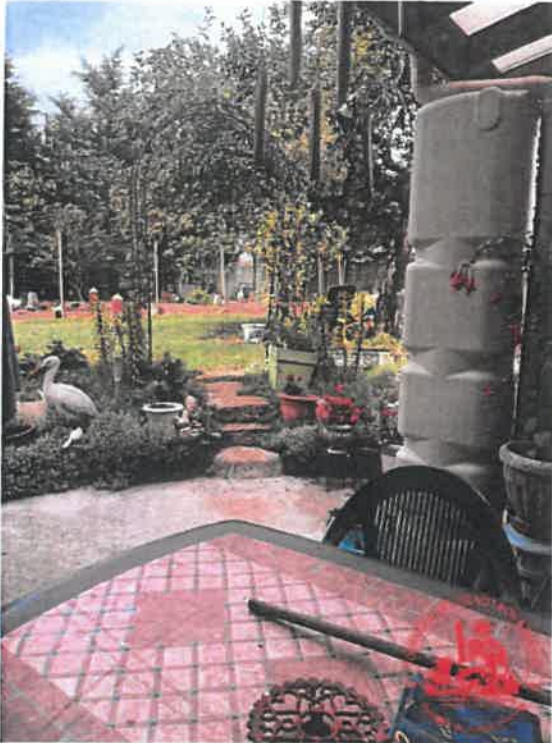
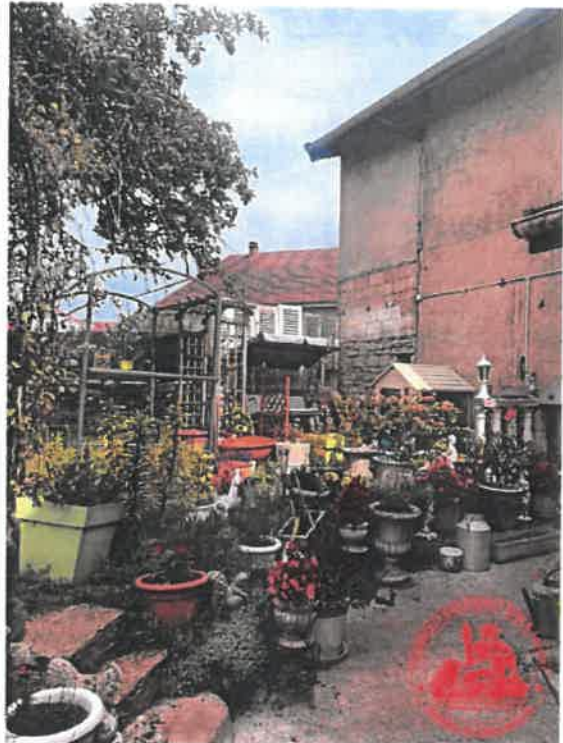
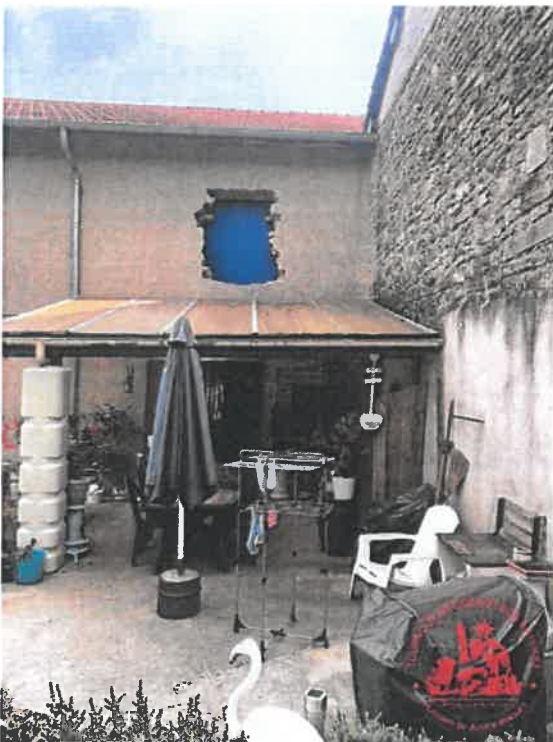
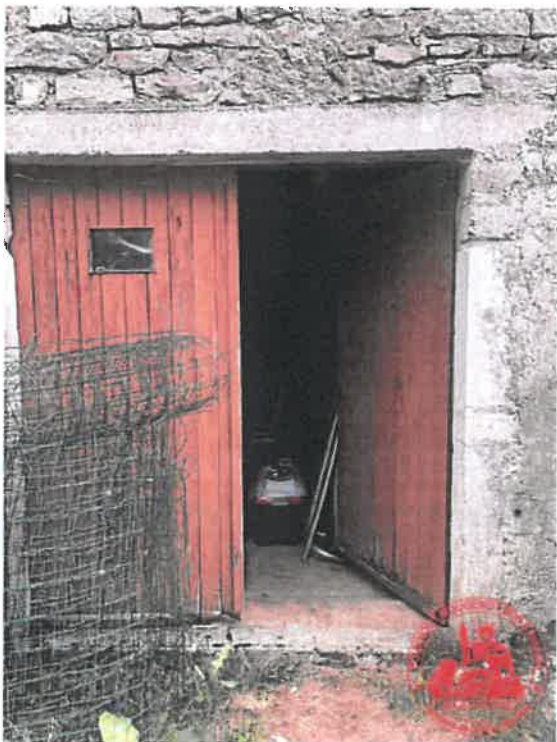
TERRASSE

- La terrasse est béton brut présente de nombreuses fissures.
- Elle est abritée par une structure en charpente bois, un voile d'ombrage est posé en partie supérieure.

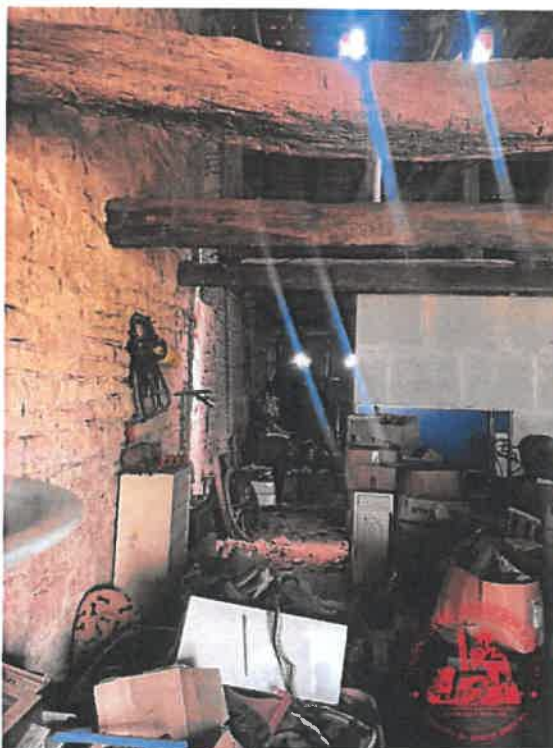
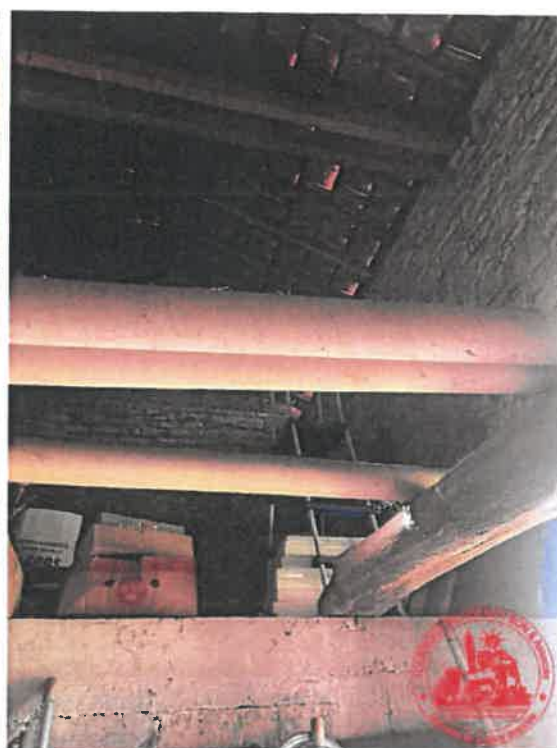
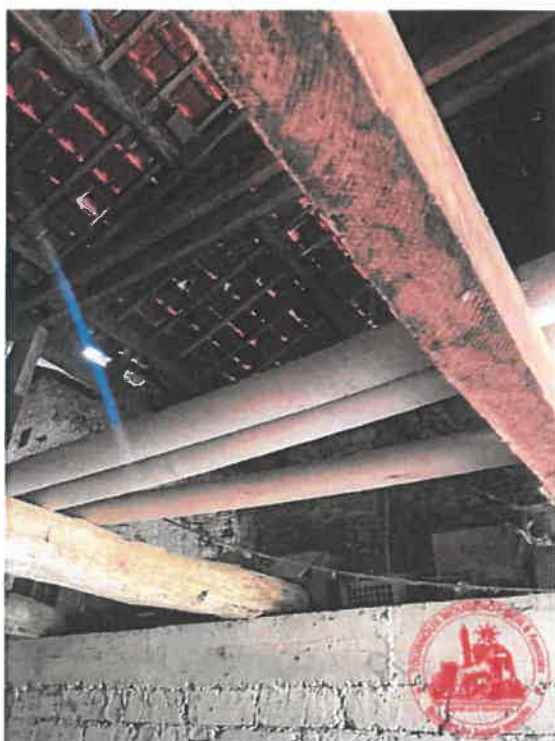
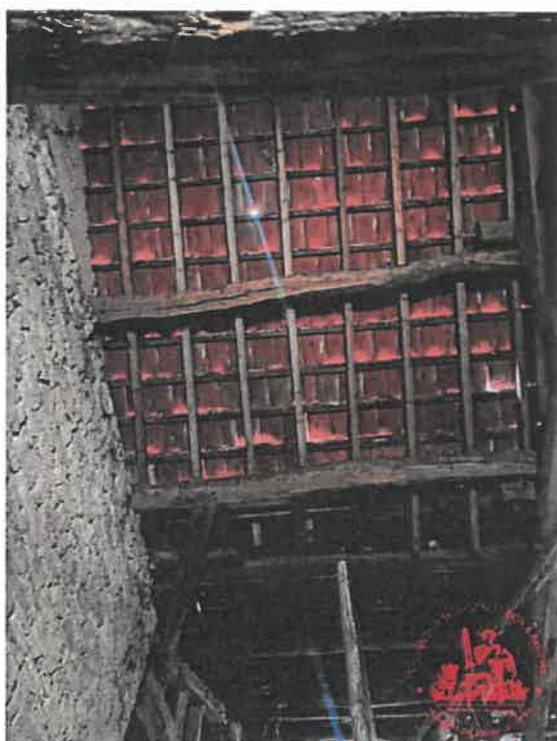
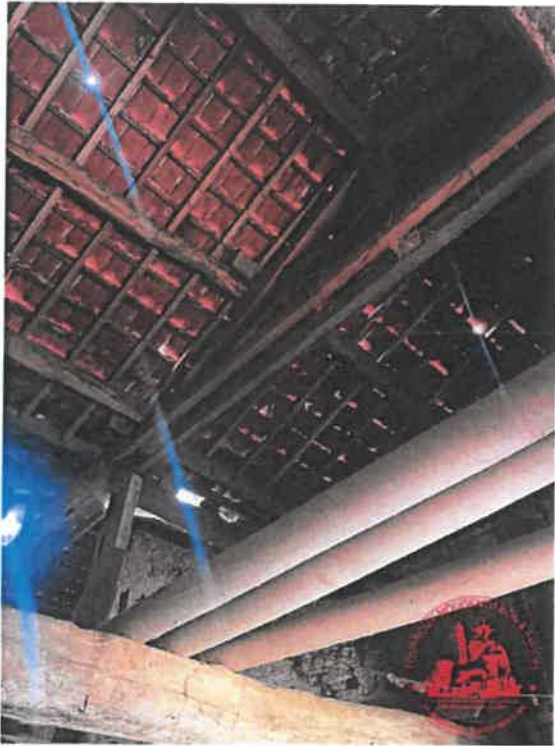
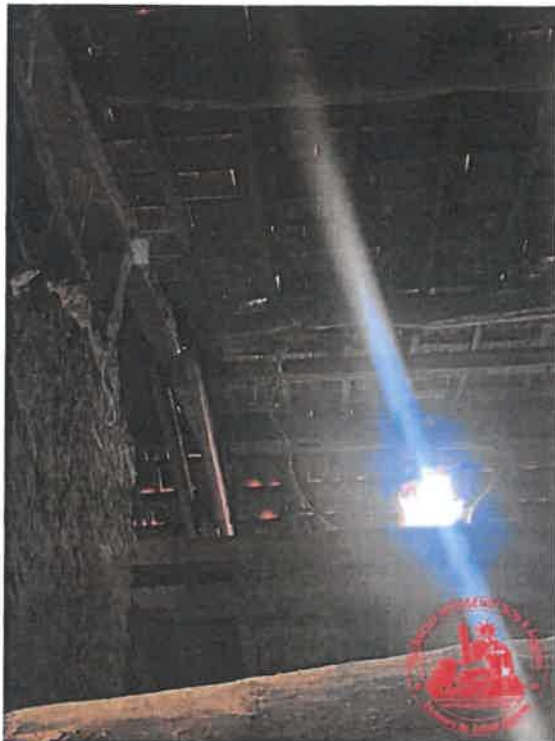
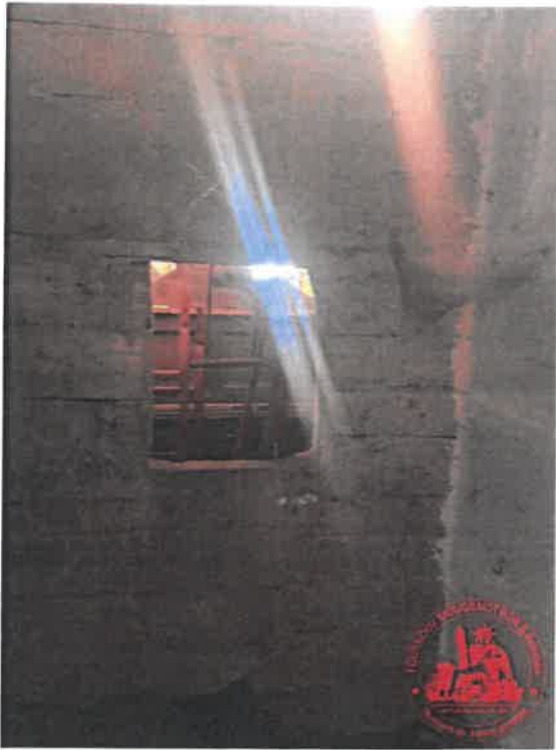
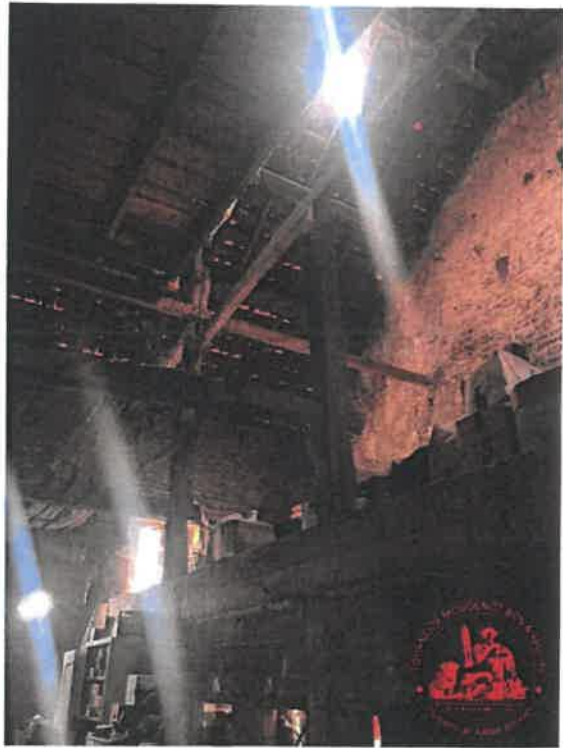
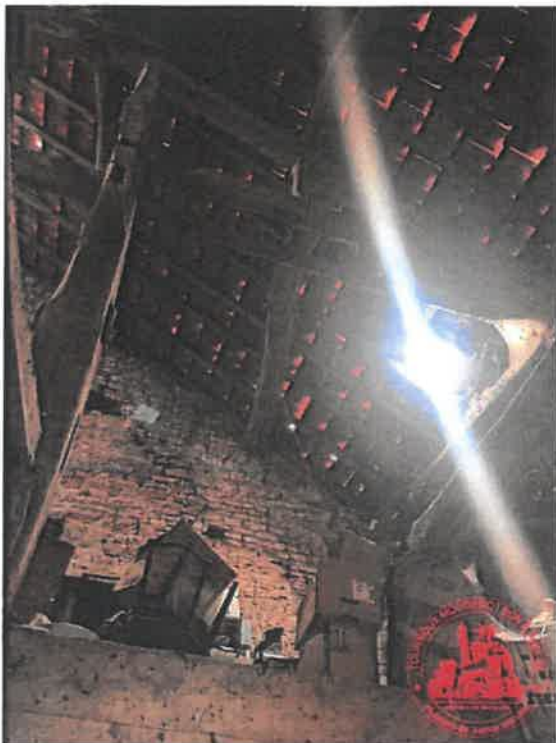
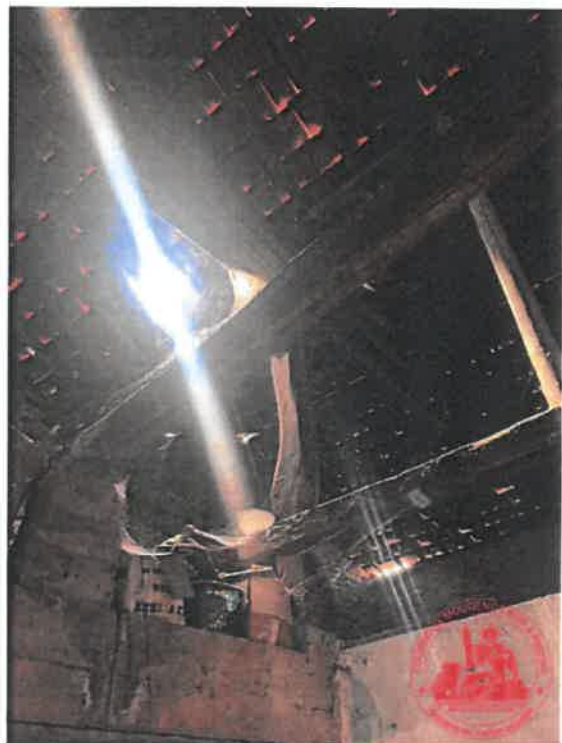
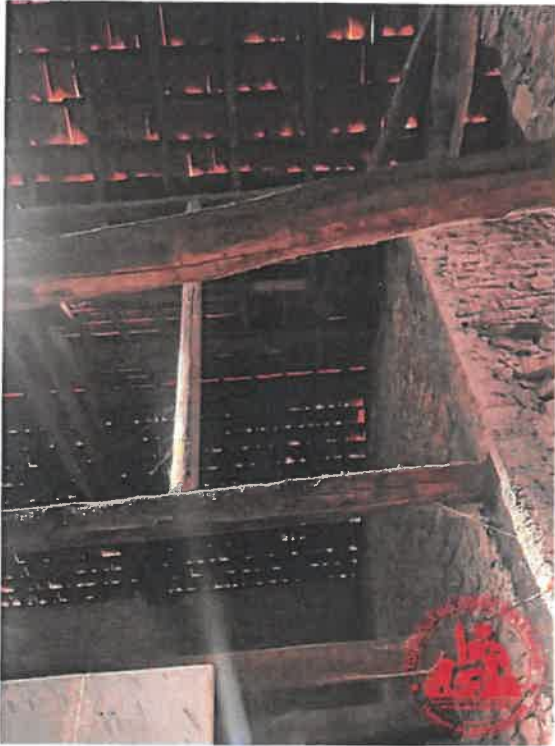
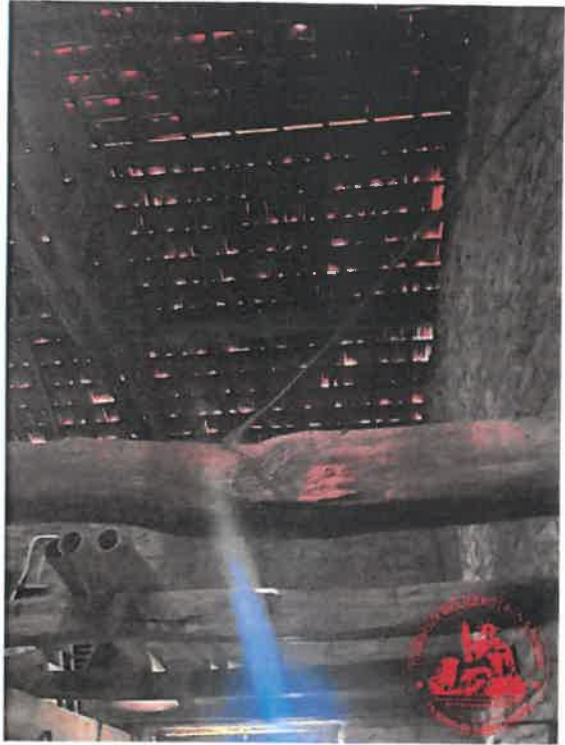
GRANGE

- Une charpente en bois ancienne, certaines pièces de bois sont plus récentes, des jours sont visibles entre les tuiles.
- Le sol est à l'état brut en pierre et béton. Les murs sont à l'état brut en pierres, le tout dans un état vétuste.
- Les combles sont accessibles par l'intérieur de la grange au moyen d'une échelle.

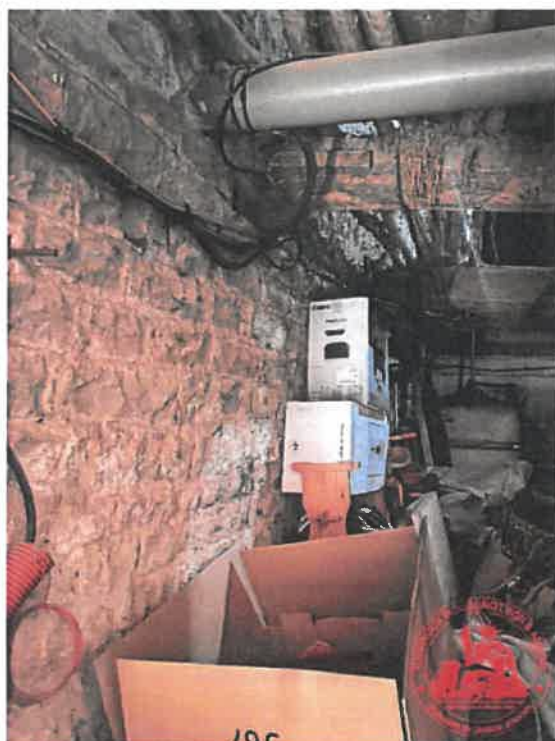
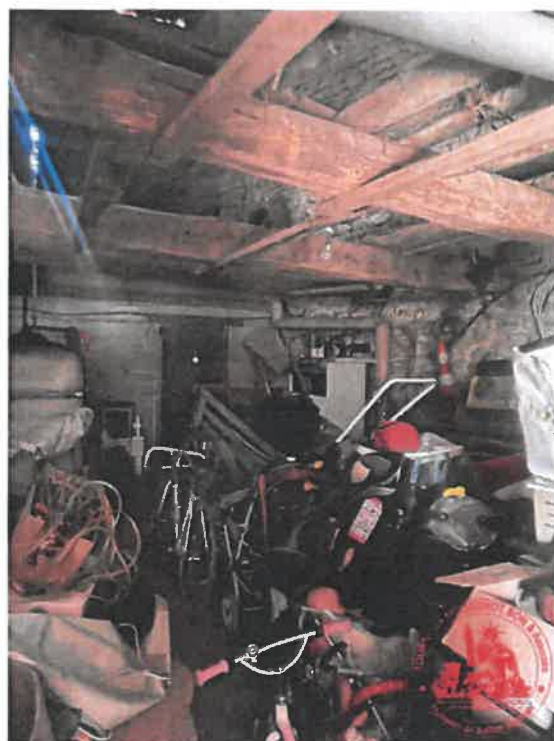
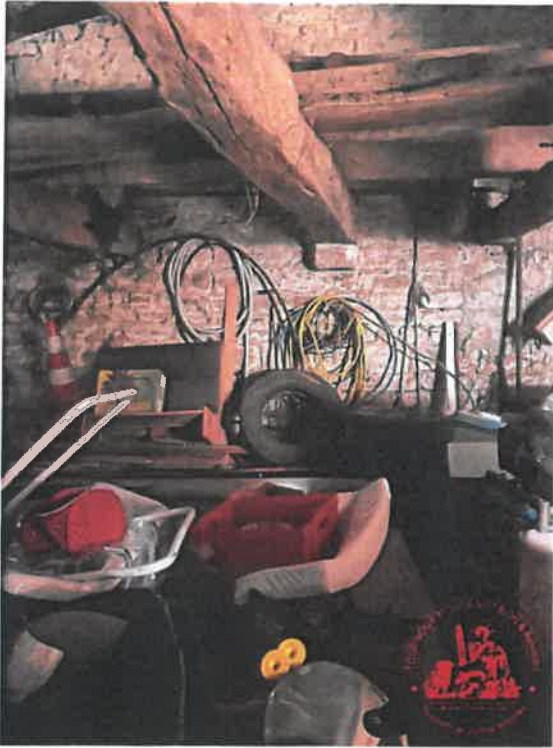
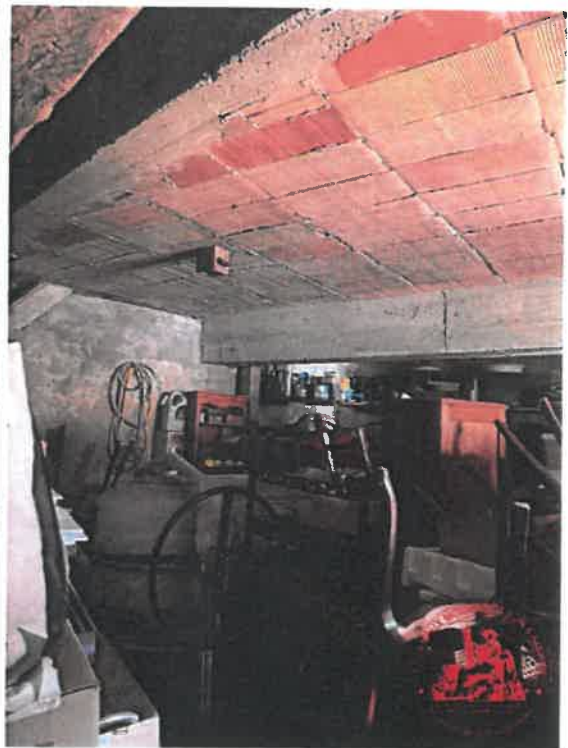
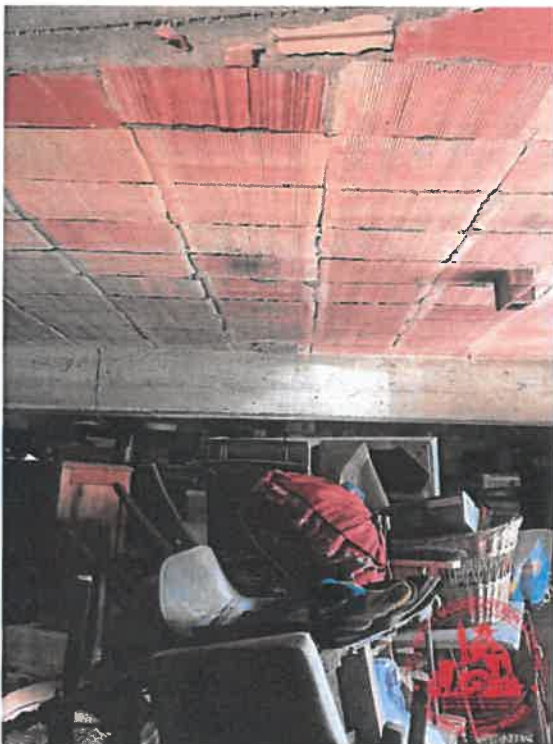
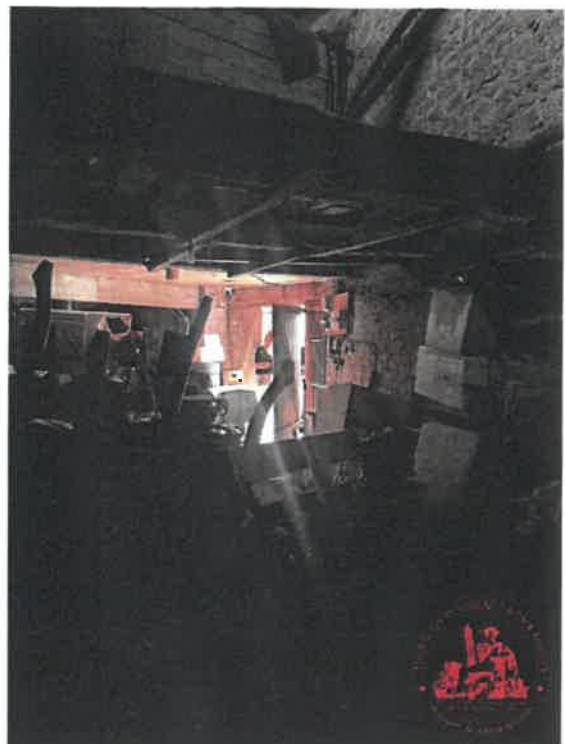
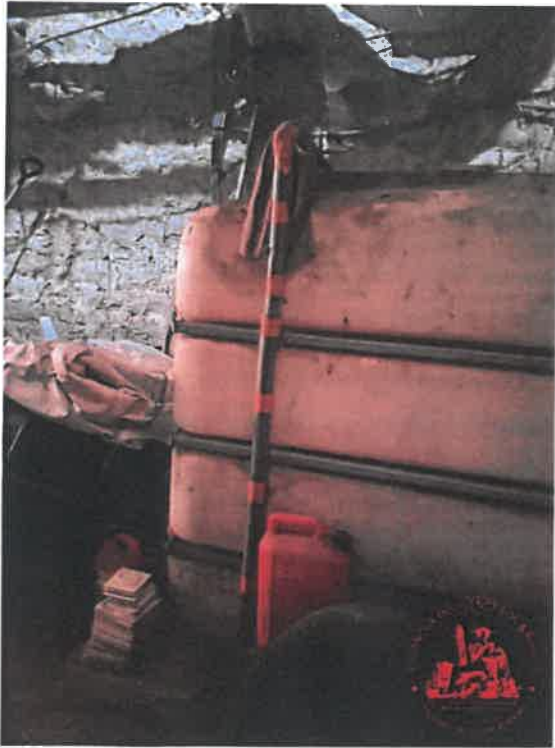
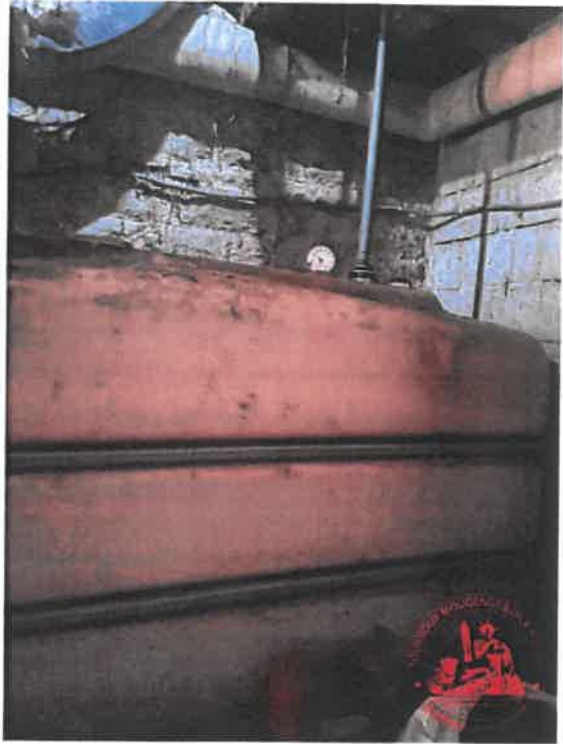
GARAGE

- L'accès au garage se fait par une porte battante en bois vernis en état d'usage, avec porte centrale.
- Le plafond est composé de poutres en bois en d'autres en ciment et de briques rouges.
- Le sol est en béton brut. Les murs sont à l'état brut en pierres.
- Le tout est vétuste. La cuve à fioul se trouve au fond garage.

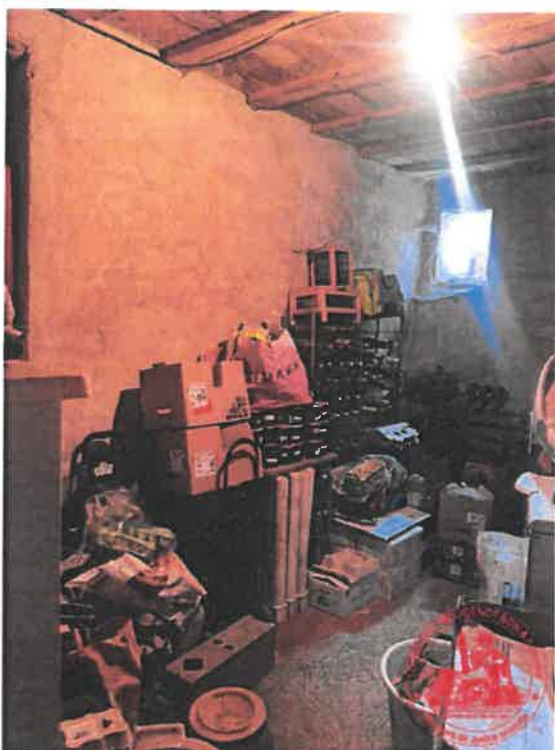
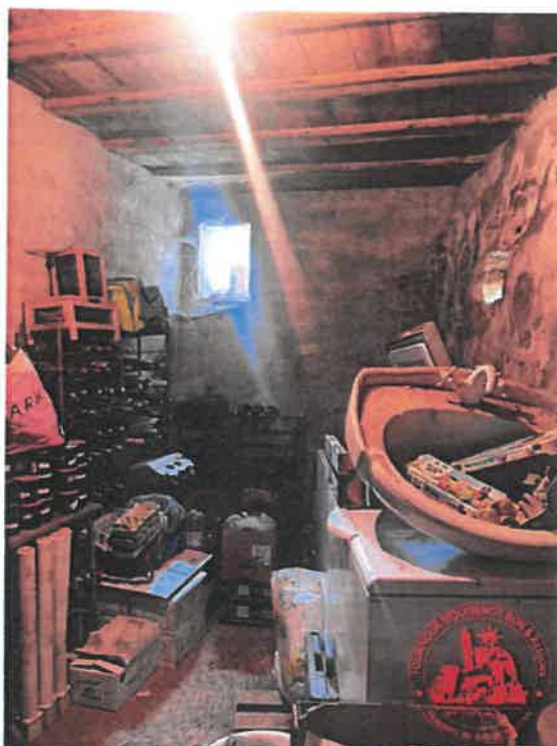
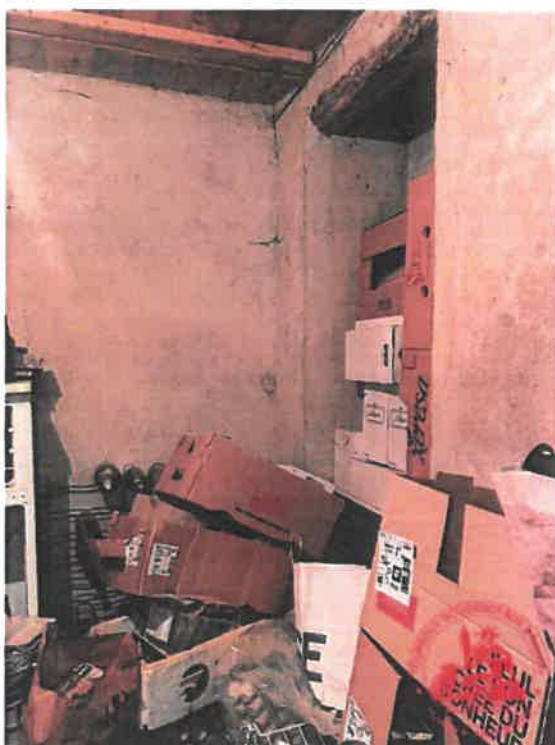
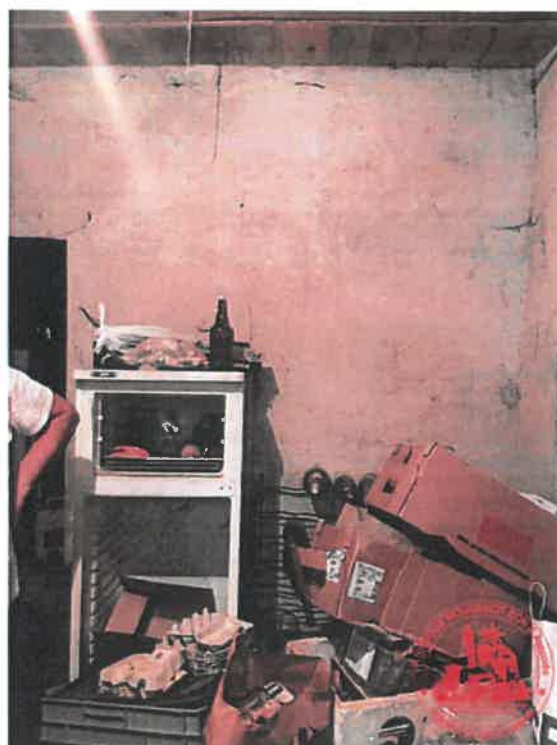
CAVE A VIN :

L'accès se fait dans le prolongement du garage.

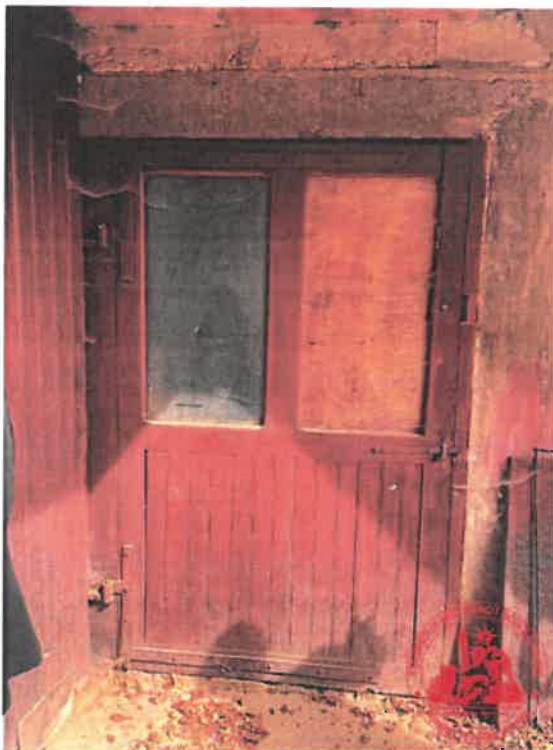
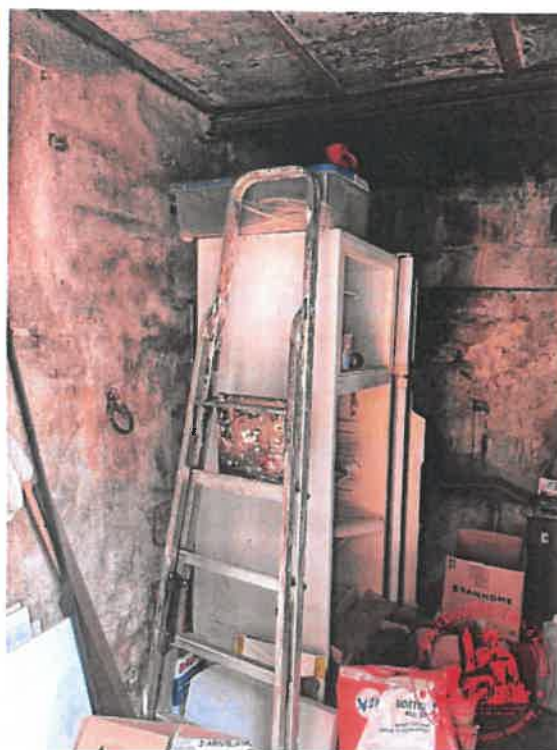
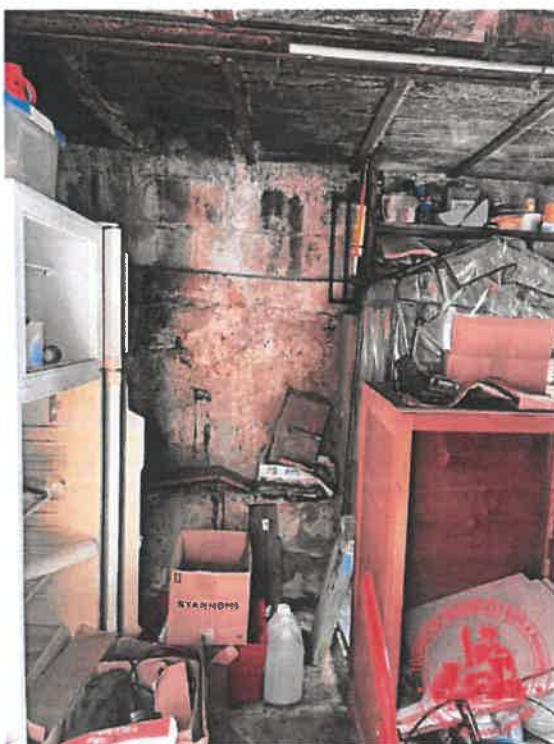
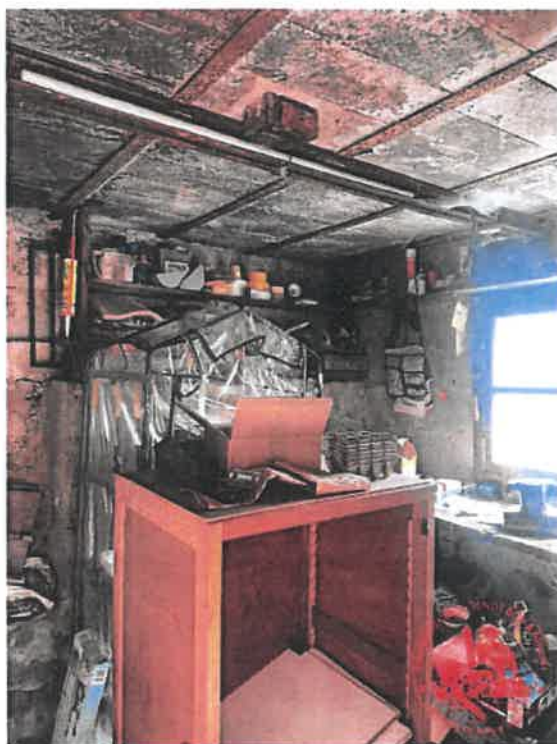
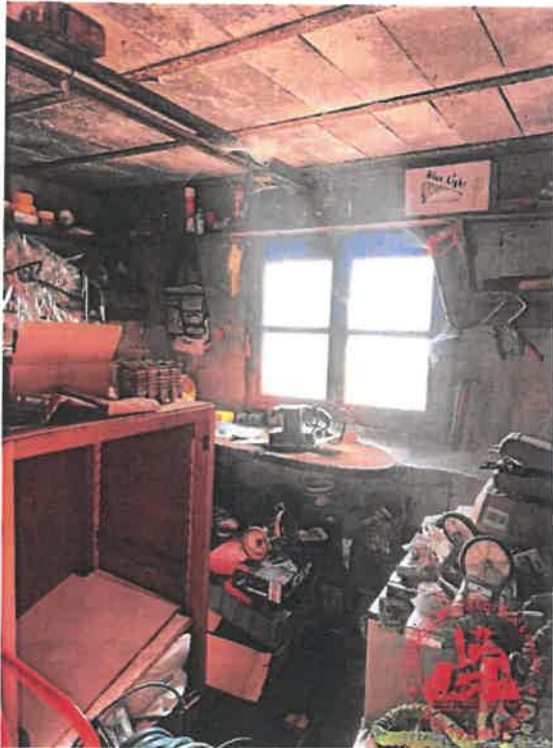
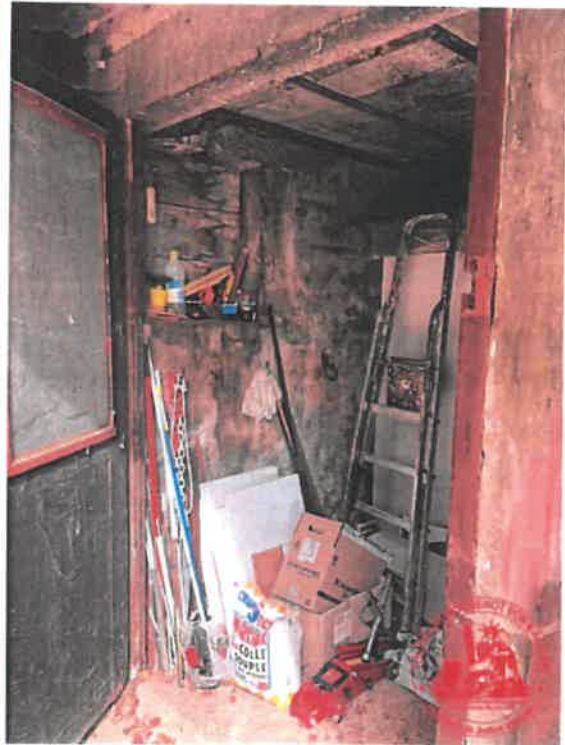
ATELIER

L'accès de l'atelier se fait par une porte en bois juste à côté de la porte du garage. L'ensemble de la pièce est à l'état brut.
