**Procès-verbal de
description des
lieux (Saisie
Immobilière)**

Le Mardi 13 Septembre 2022

Moi, Maître Myriam TOURNOUX Huissier de Justice associée au sein de la SELARL TOURNOUX MOUGENOT BON & Associés ayant son siège social 151 bis Avenue du Maréchal Juin à DOLE (39100), certifie m'être transportée ce jour à 14h00, à HAUTEROCHE (39570), 09 Rue du Coin Ch'André, où là étant, en présence de :

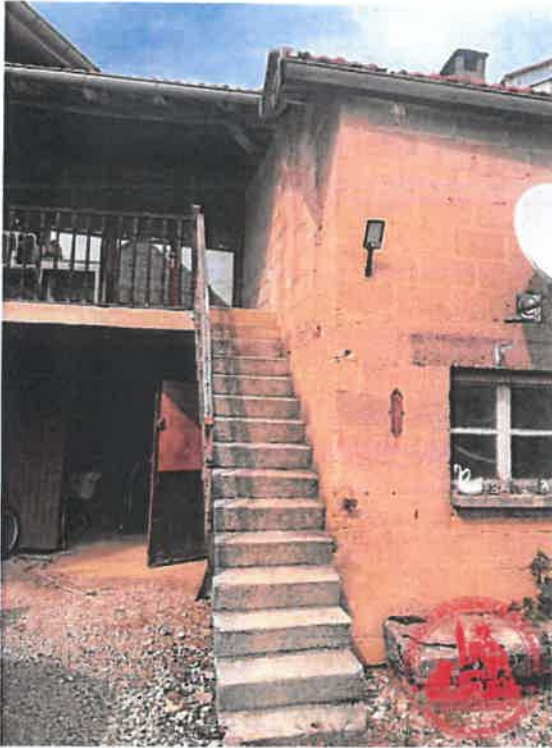
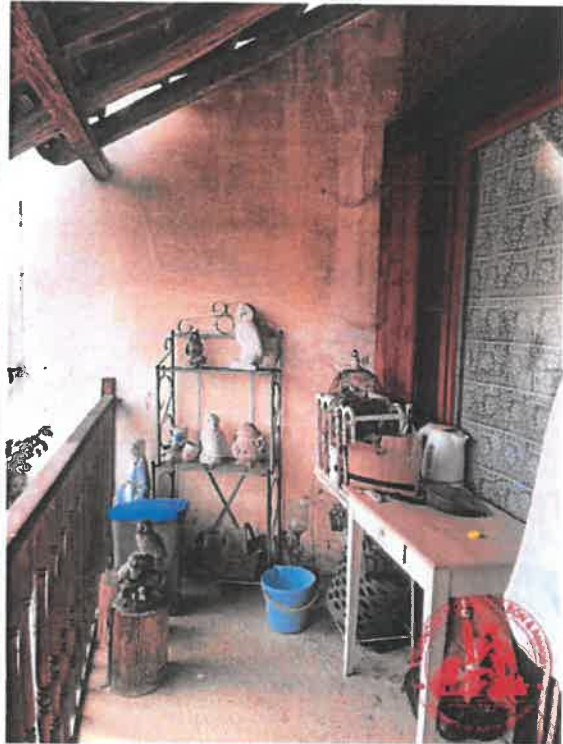
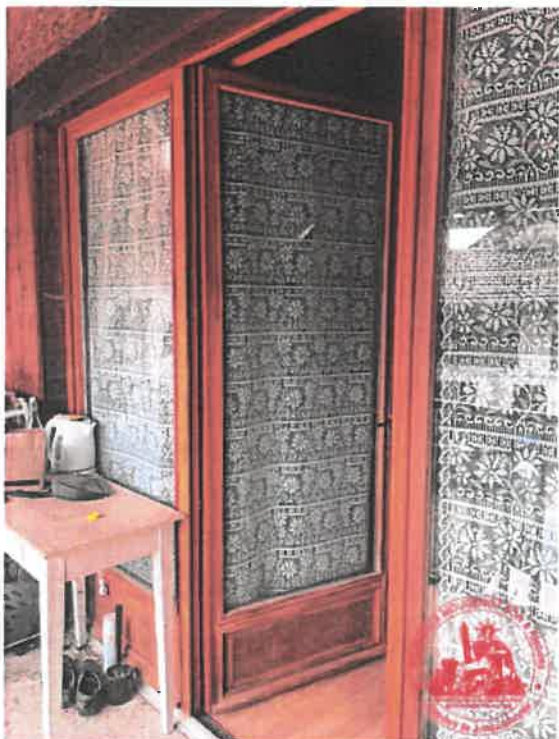
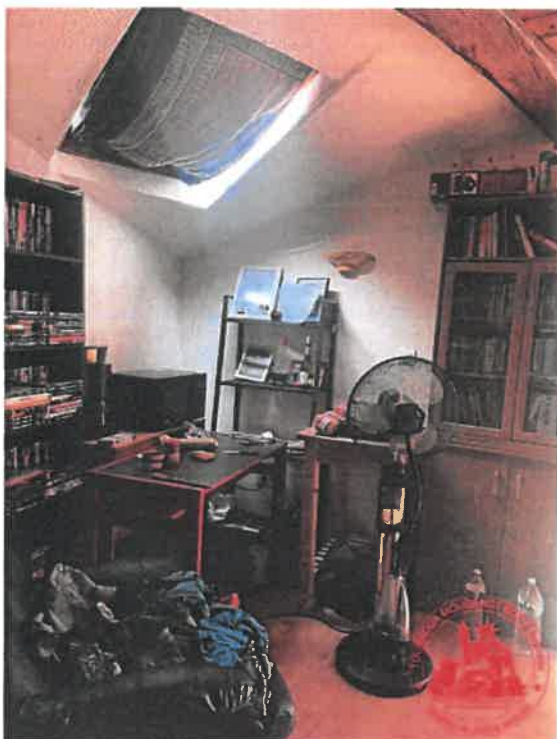
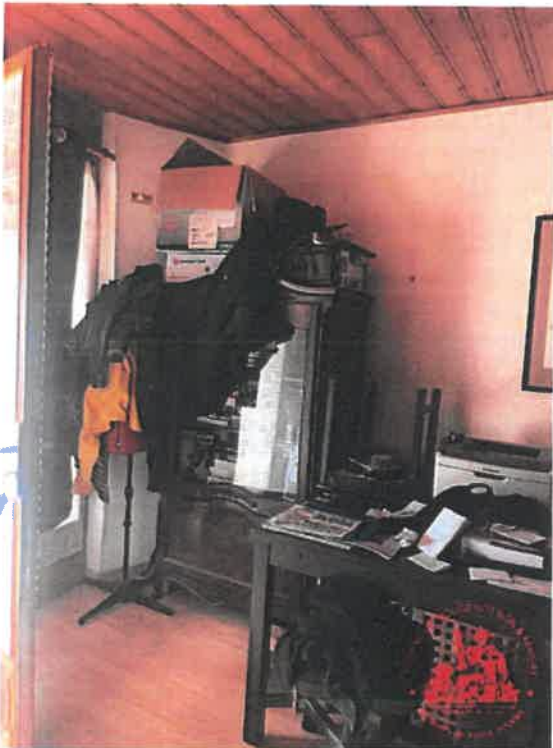
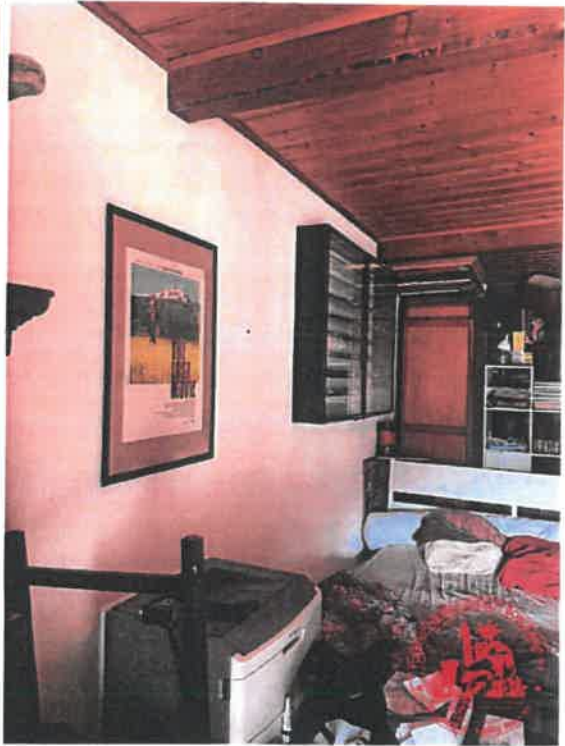
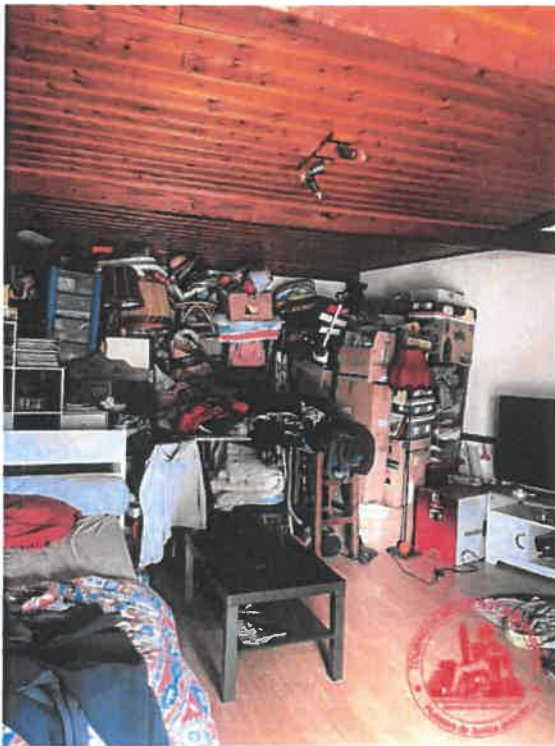
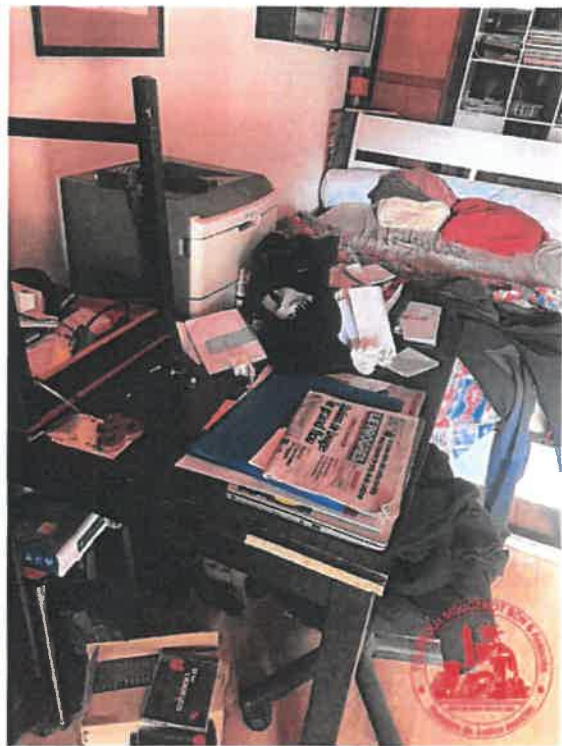
CHAMBRE AU DESSUS DU GARAGE

- L'accès se fait par un escalier en béton, bordé par une rambarde en bois vétuste.
- La porte fenêtre double vitrage est en bois vernis.
- Au plafond, des lames de lambris vernies.
- Au sol, des lames de parquet stratifié flottant.
- Aux murs un projeté peint blanc à l'état d'usage.

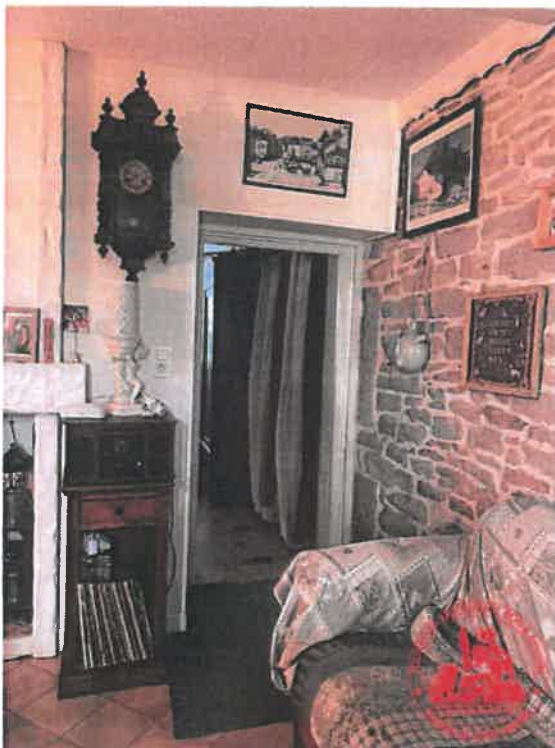
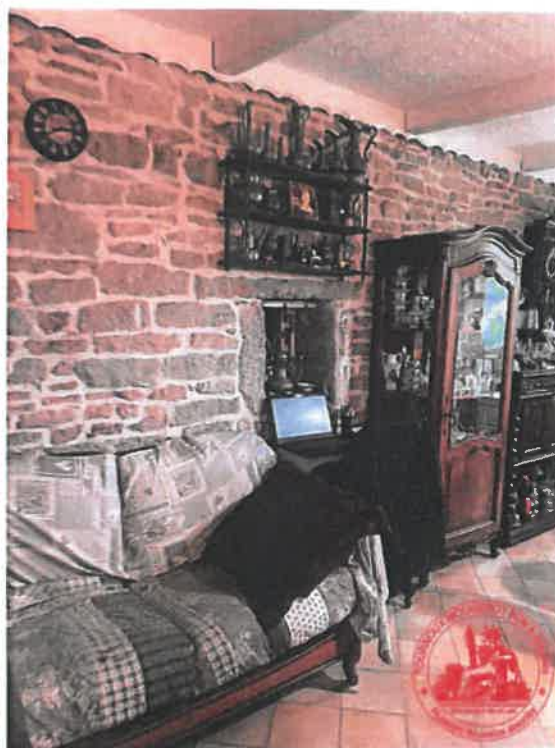
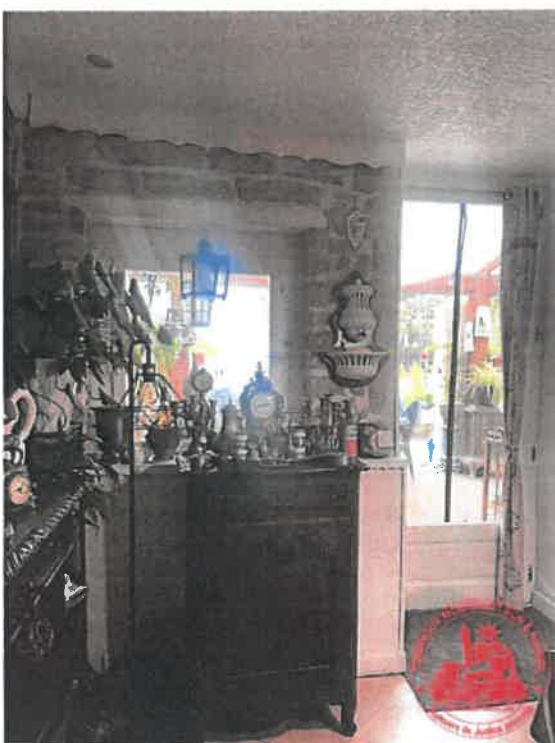
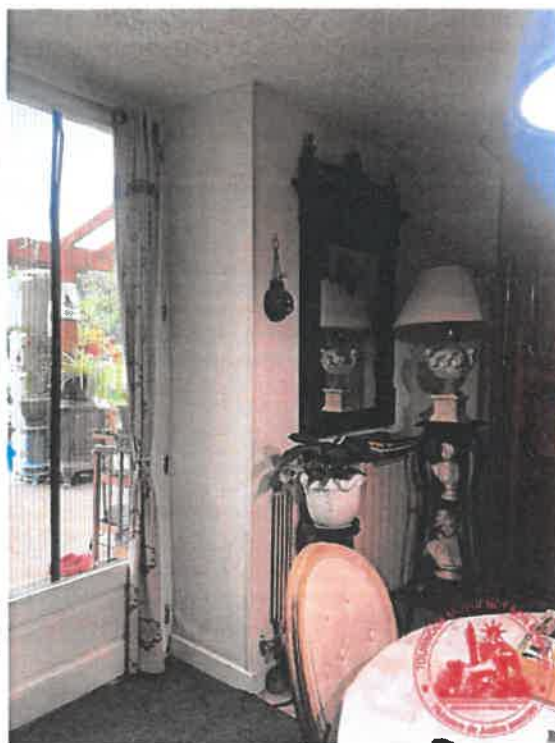
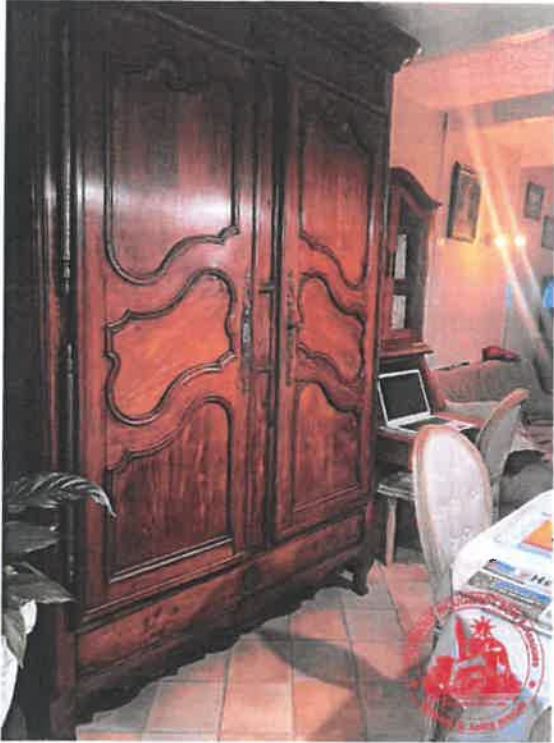
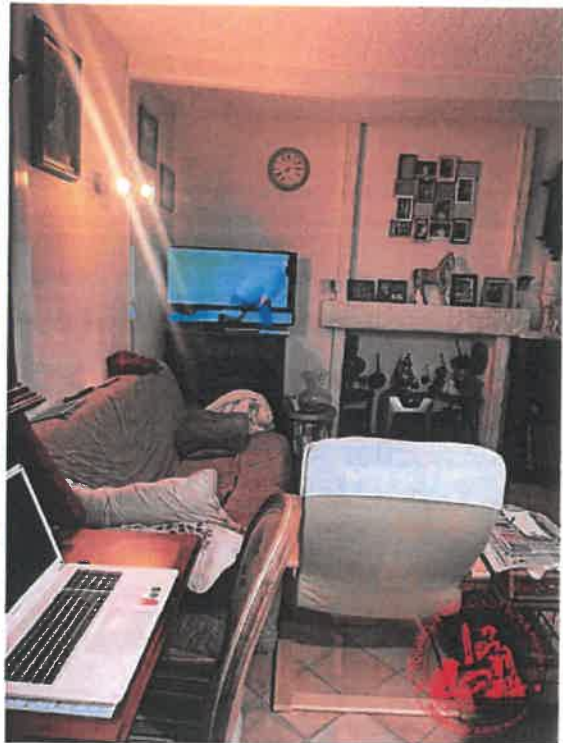
- SEJOUR :

- Depuis l'entrée on accède au séjour, une fenêtre et d'une porte-fenêtre permettant d'accéder à la terrasse à l'arrière de la maison.
- Une cheminée décorative.
- Au plafond des dalles de polystyrène.
- Au sol, un revêtement imitation carrelage.
- Trois murs en projeté peint blanc, le quatrième en pierres apparentes jointoyées.

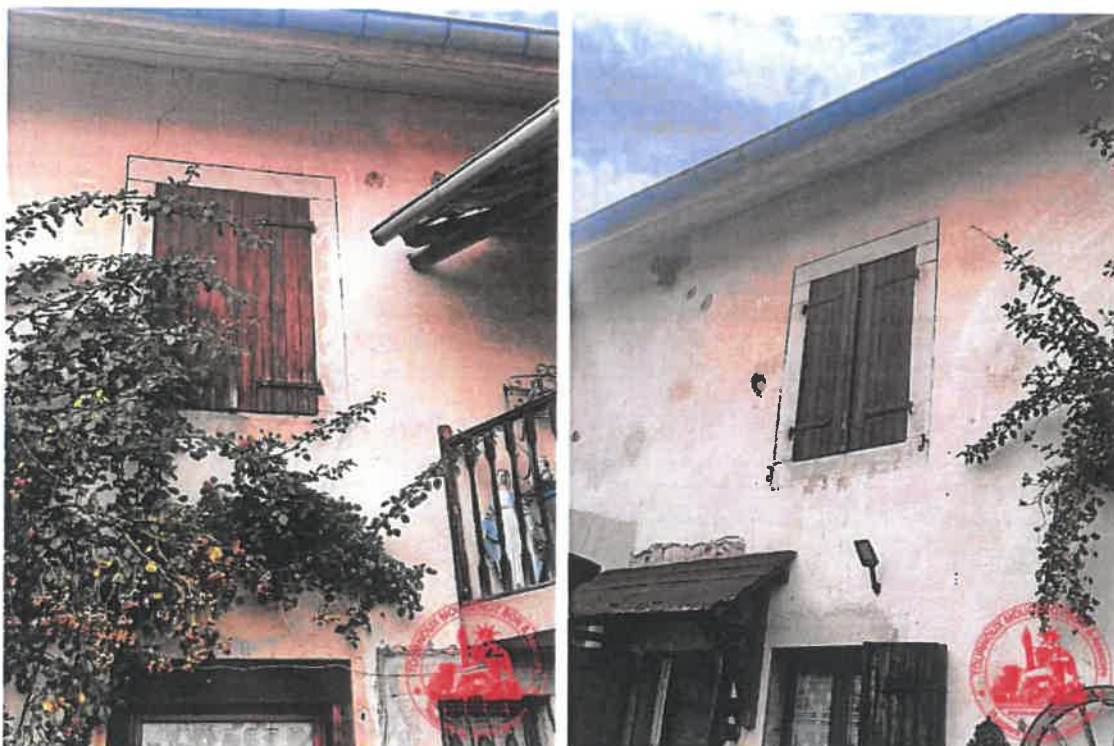
Selon les déclarations de Monsieur [redacted] l'étage serait composé de deux chambres uniquement, telles que nous pouvons le supposer d'après les constatations effectuées plus tôt dans la grange .

L'une d'elle se trouverait au-dessus de la cuisine d'une superficie annoncée d'environ 25 m2, l'autre au dessus de l'entrée d'environ 20 m2. Chacune d'elles disposerait d'une fenêtre et de volets en bois donnant côté cour.
