PROCÈS VERBAL DE CONSTAT ET DE DESCRIPTION

Certifie m'être transporté ce jour à **TOURCOING (59200) 292 boulevard Gambetta** à l'effet de procéder à la description des lots 2 et 44 faisant partie de l'ensemble immobilier figurant au cadastre Section HZ n°312, à savoir :

- ☞ Lot 02 – Un appartement n°2 situé au rez-de-chaussée du bâtiment A (entrée A)
- ☞ Lot 44 – Une cave au sous-sol ;

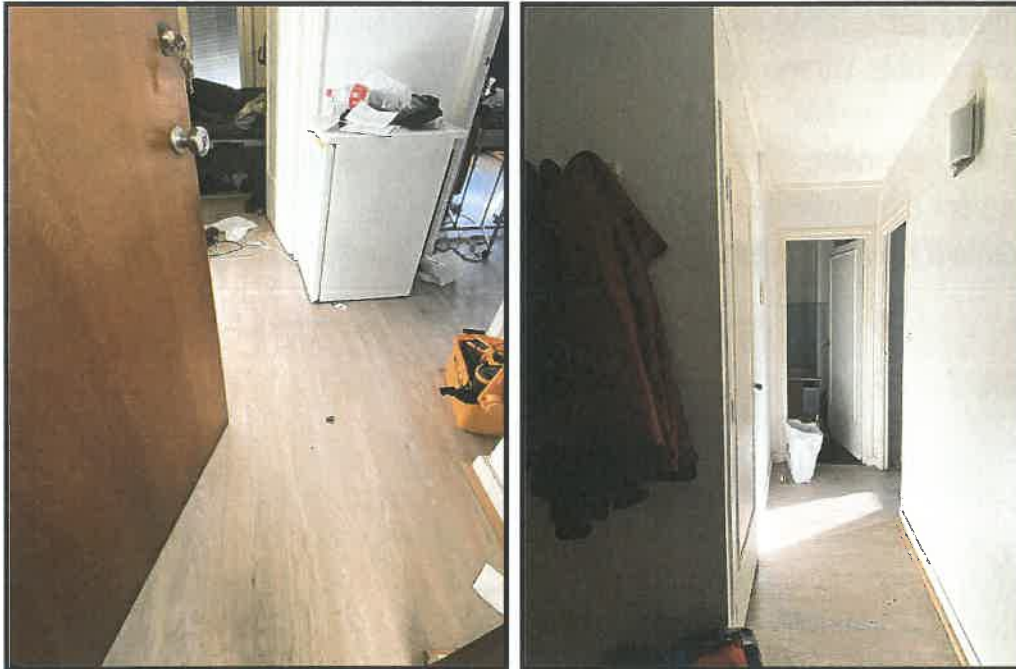
- ↪ Sol avec barre de seuil métallique, parquet stratifié.
- ↪ Plinthes en bois quart-de-rond,
- ↪ Murs et plafond blanchis, le tout en mauvais état, fortement défraîchi et encrassé.

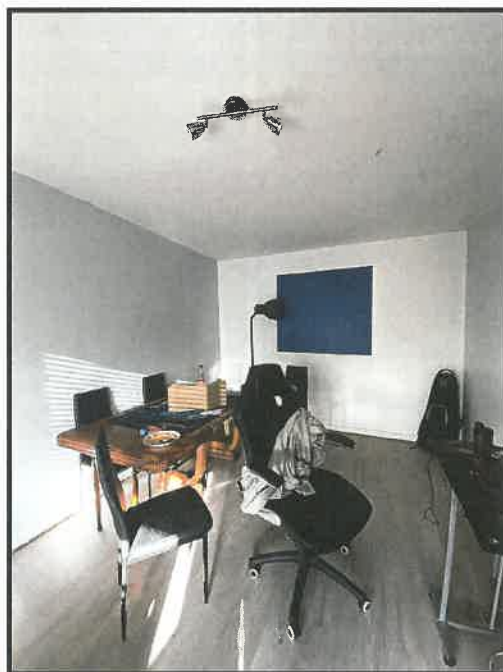
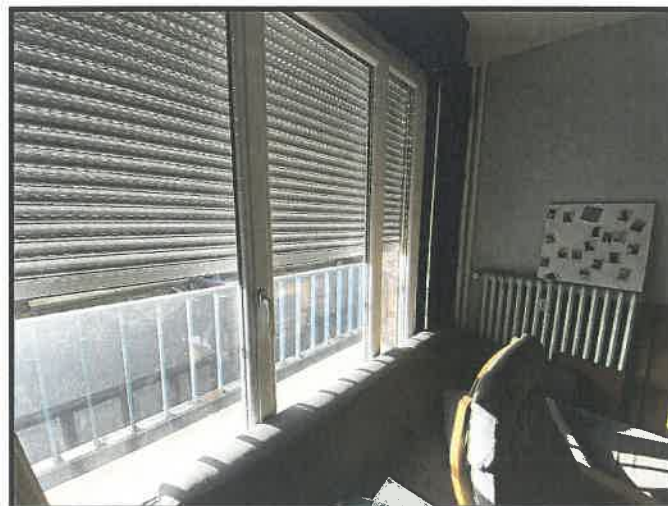
Pièce à vivre

↳ Même décoration que dans l'entrée, le tout en mauvais état général.

Un radiateur en fonte avec vanne thermostatique (chauffage collectif).
