PROCES VERBAL DE CONSTAT

Dressé le mercredi 20/12/2023

Une maison à usage d'habitation à : FROUARD (MEURTHE ET MOSELLE) § chemin des Bassins figurant au cadastre section AM n°421 pour une contenance de 4 a 65 ca.

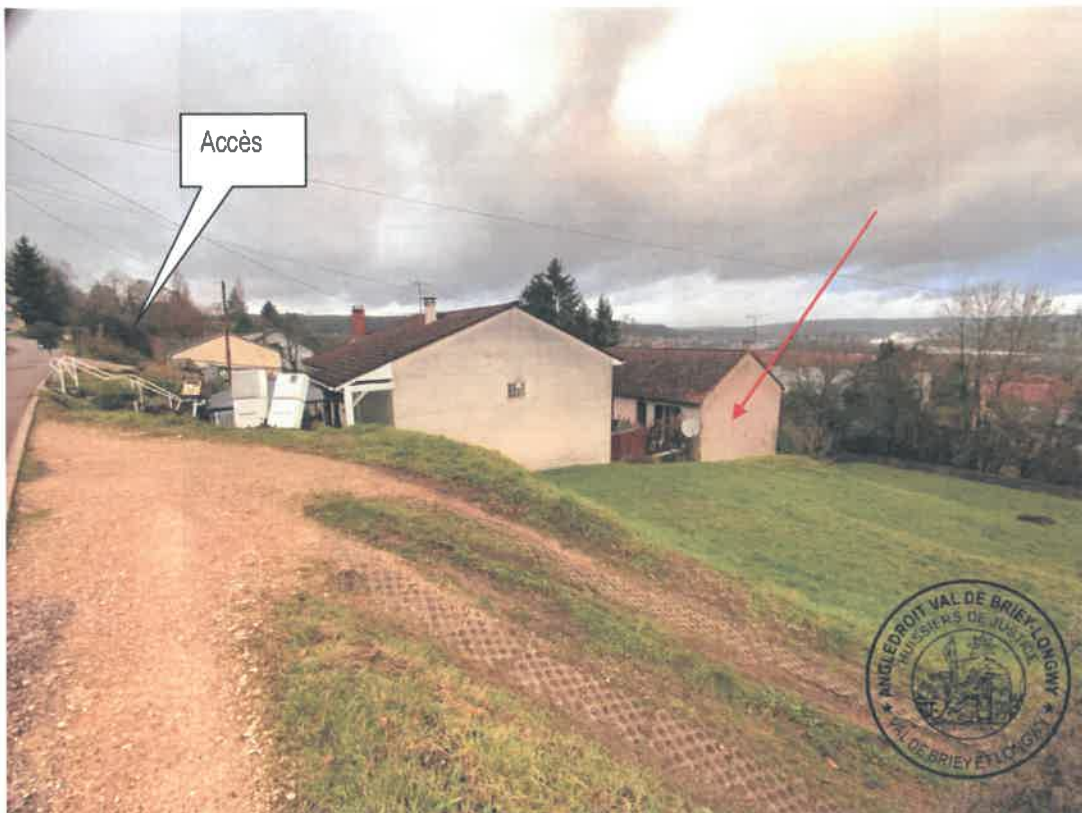
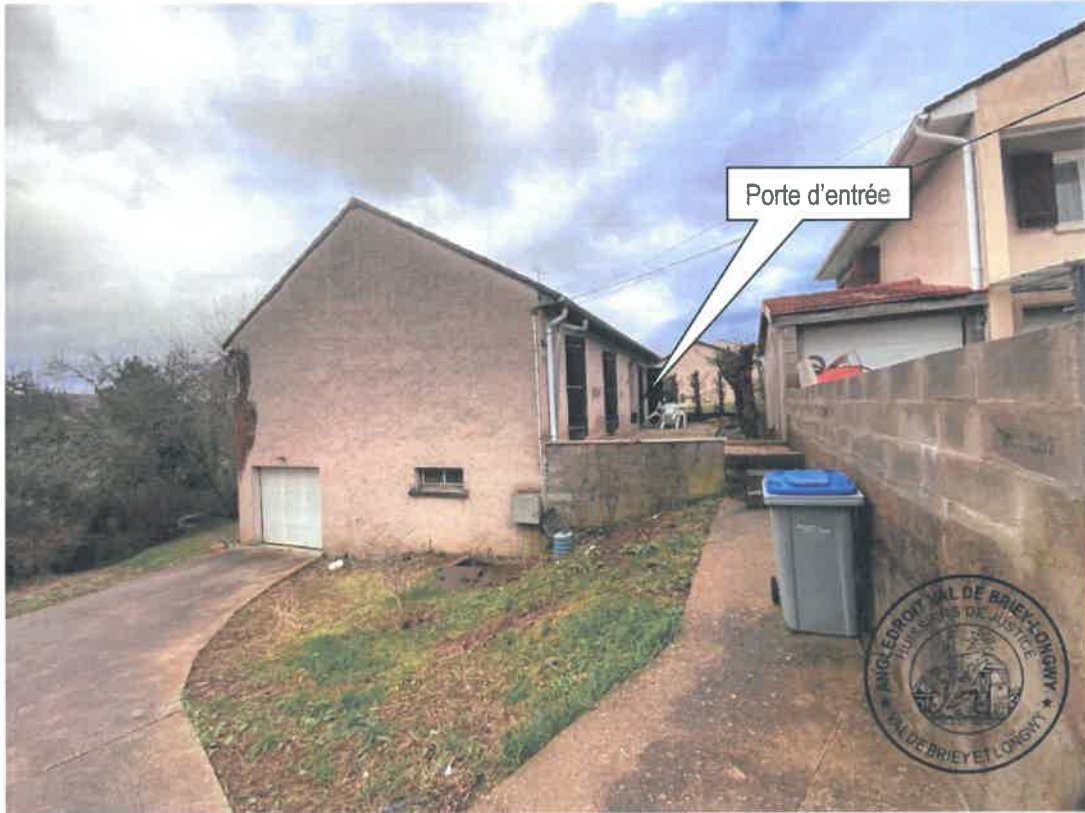
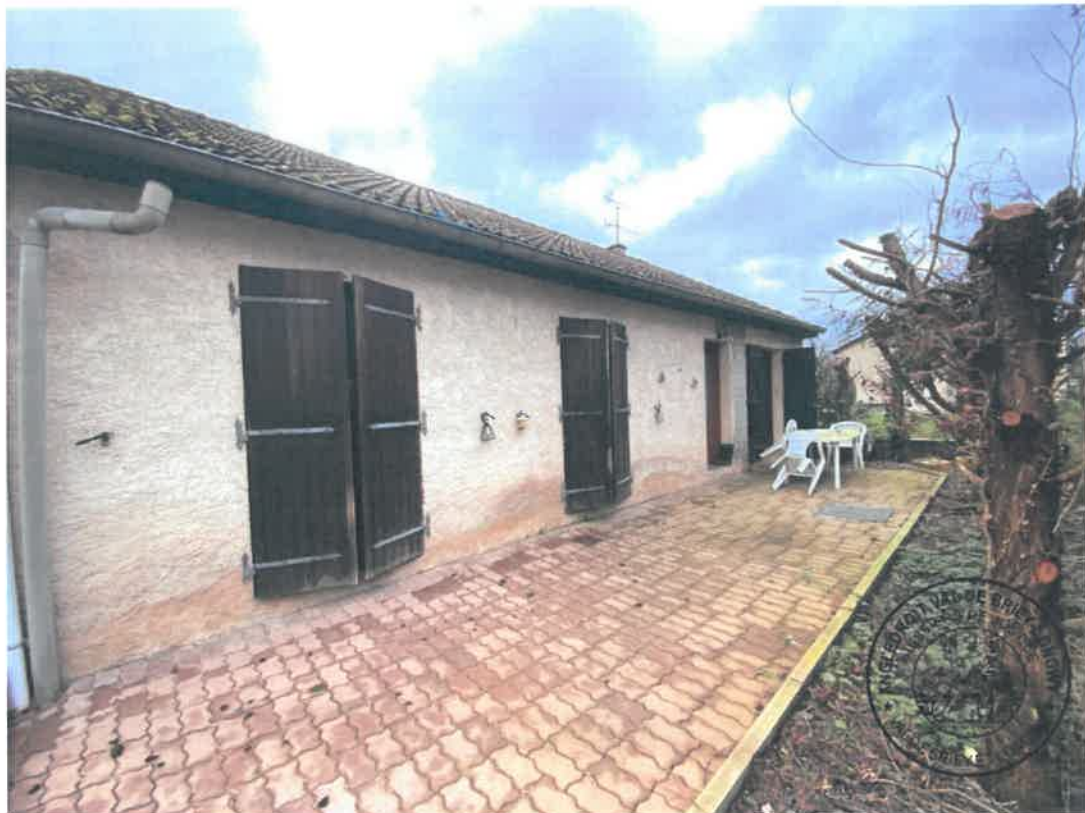
AVANT

Au sol, à droite de la maison, une longue terrasse en pavés autobloquants, en état d'usage mais présence de mousse par endroit.

Le bas des murs de la maison présente des taches.

Présence de mousse sur le toit de la maison.

La façade de la maison côté porte de garage est sale.

La façade à gauche de la maison est sale. Présence d'une dalle en pierre très fissurée, d'un barbecue en pierre en état d'usage.

L'allée menant à la porte du garage est en béton et en état d'usage.

L'autre façade de la maison est sale également.

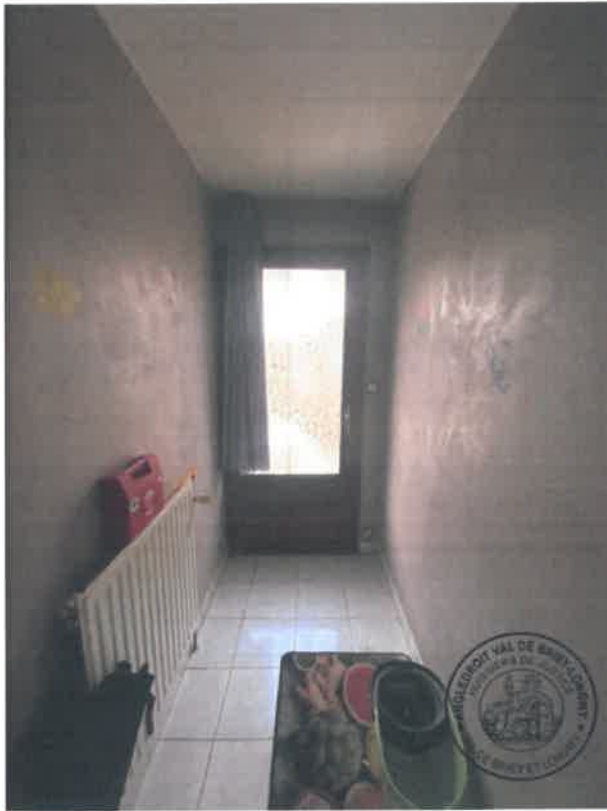
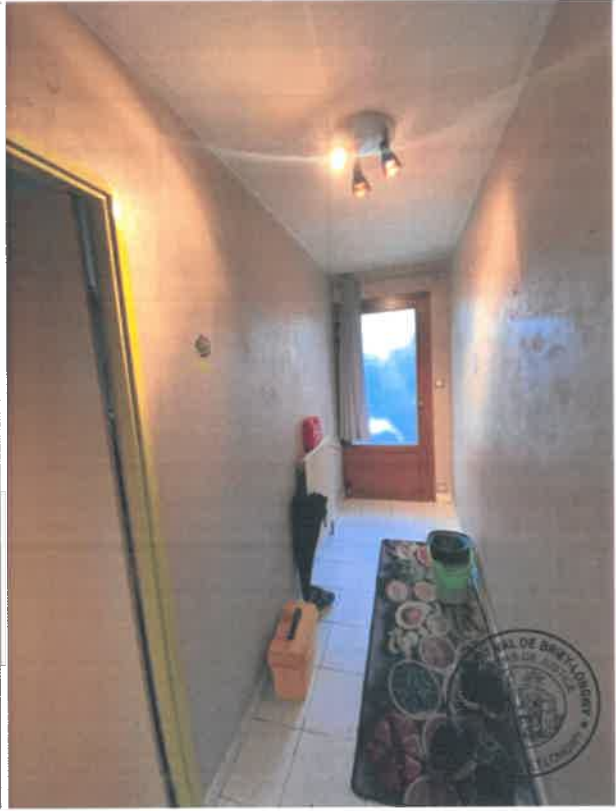
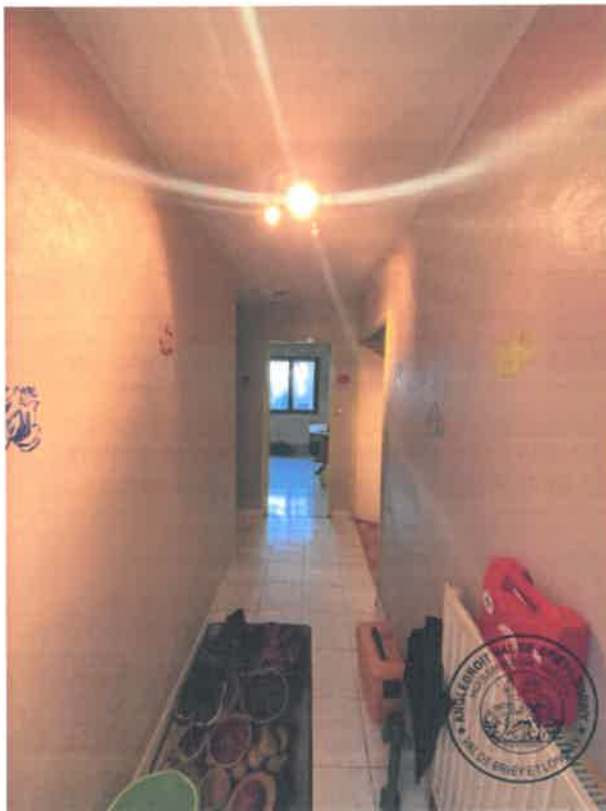
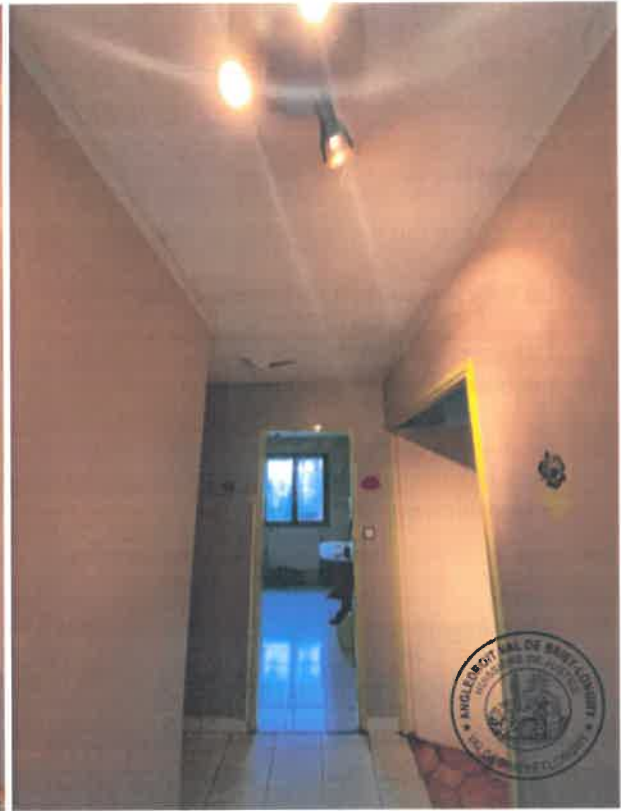
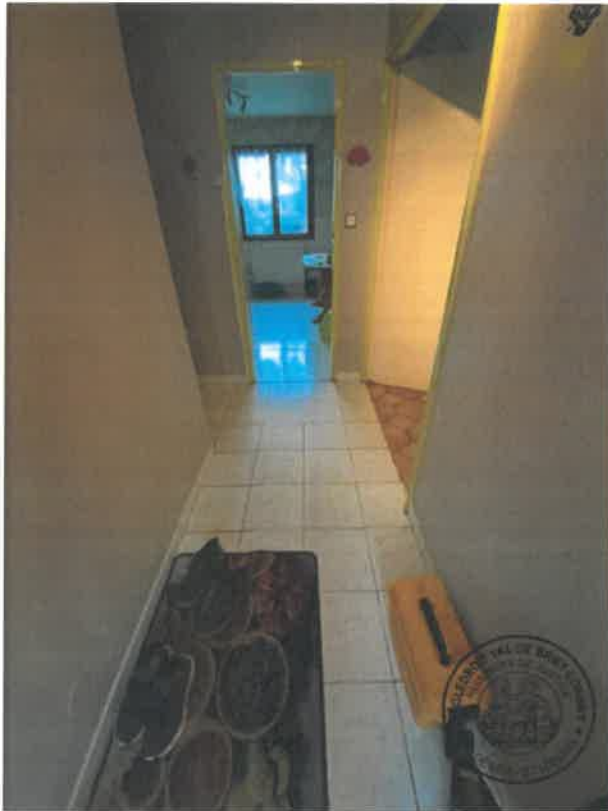
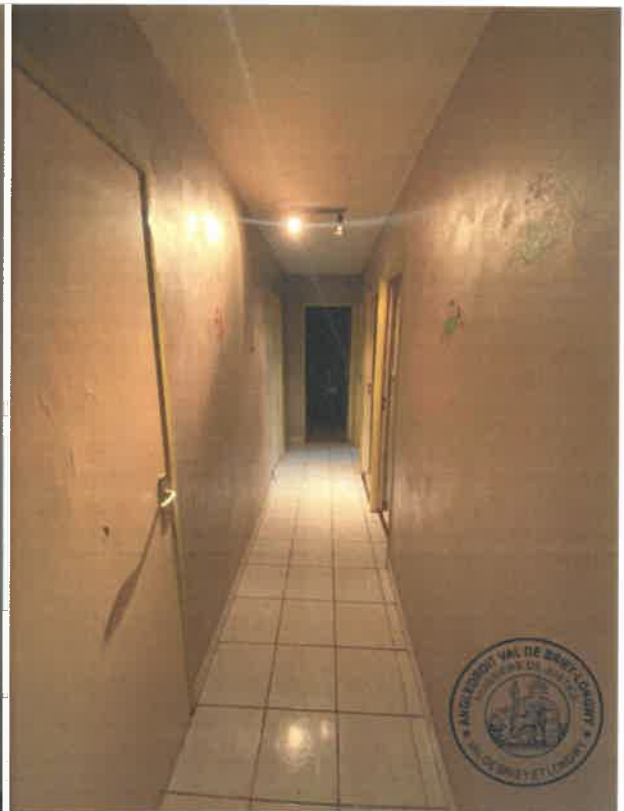
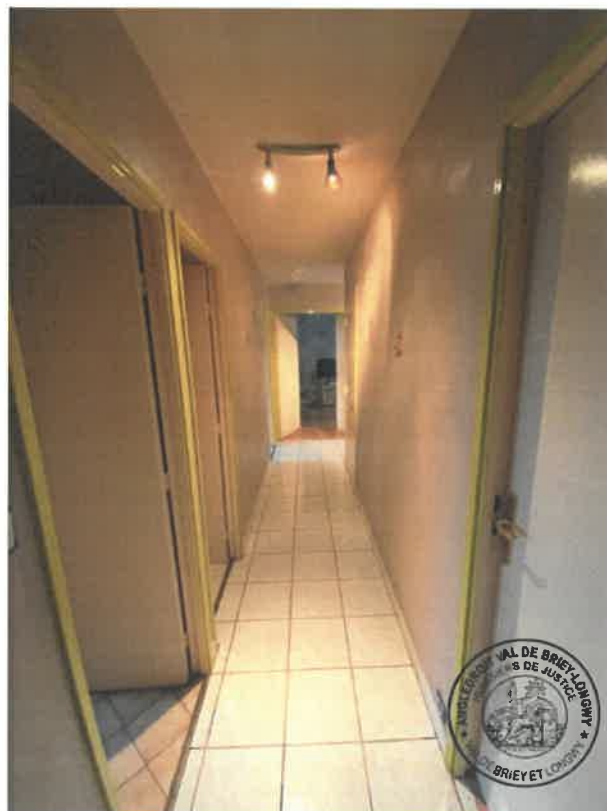
L'entrée :

L'accès se fait par une porte en bois vitrée, en état d'usage.

Le sol est recouvert de carrelage, sale.

Les murs sont recouverts de peinture, en état d'usage mais présence d'autocollants / peintures sur pochoir.

Le plafond est recouvert de peinture, en état d'usage pour l'essentiel mais à un endroit la peinture s'est beaucoup décollée. Présence d'un plafonnier 3 spots dirigeables, d'un plafonnier 2 spots dirigeables, en état d'usage.

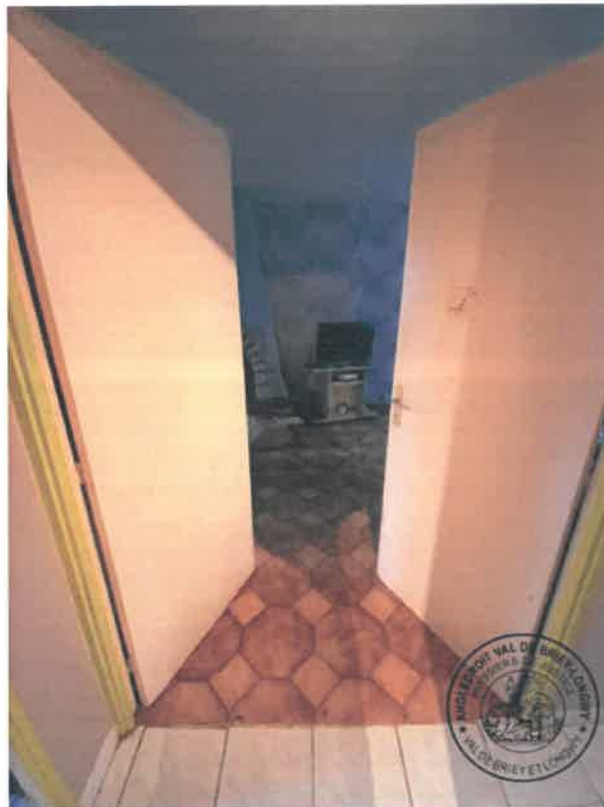
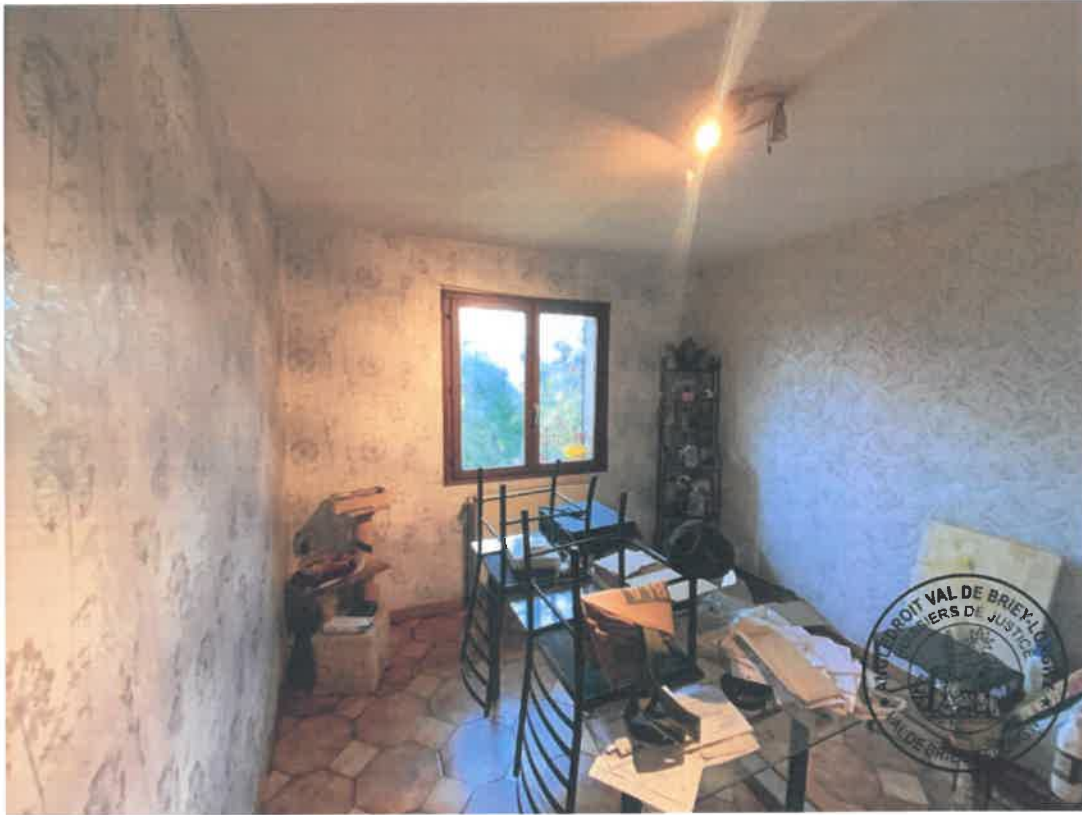
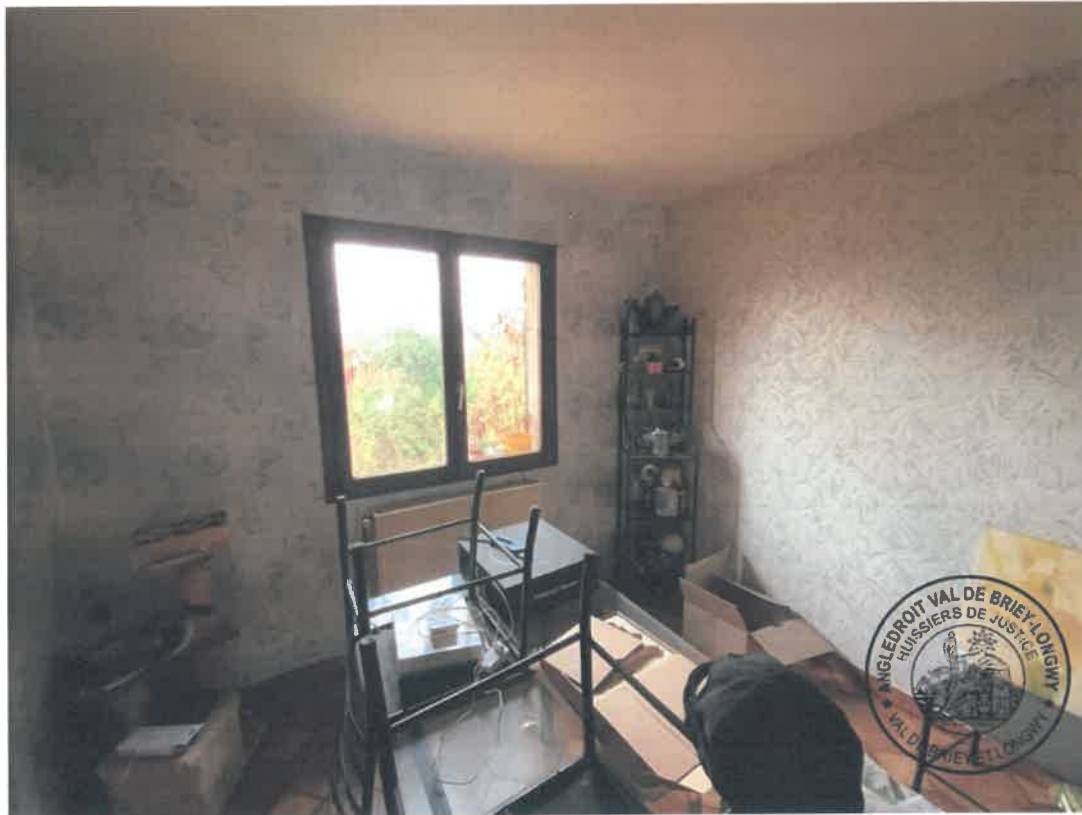
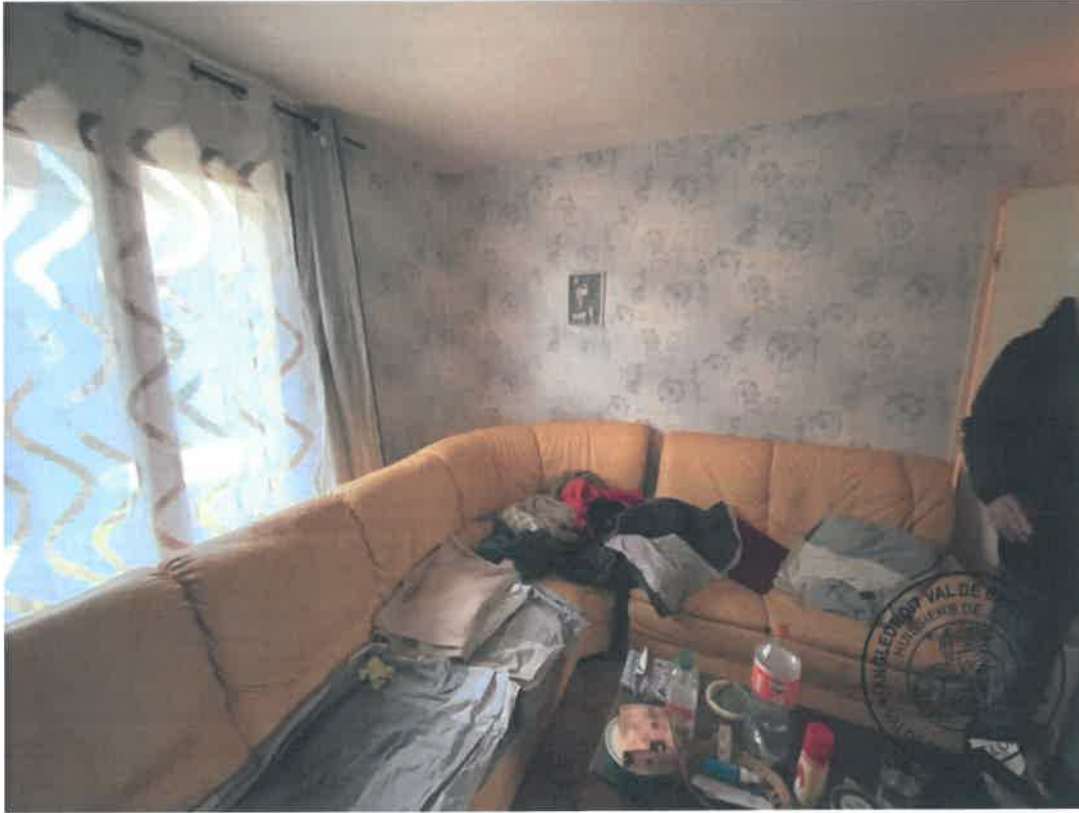
Le séjour :

L'accès se fait par une double porte en bois, sale et abimée.

Le sol est recouvert de linoléum ancien, sale.

Les murs sont recouverts de tapisserie pour l'essentiel, de peinture au-dessus de la cheminée, en état d'usage. Présence de cadres.

Le plafond est recouvert de peinture, en état d'usage. Présence d'un plafonnier 4 sports dirigeables et d'un lustre, en état d'usage.

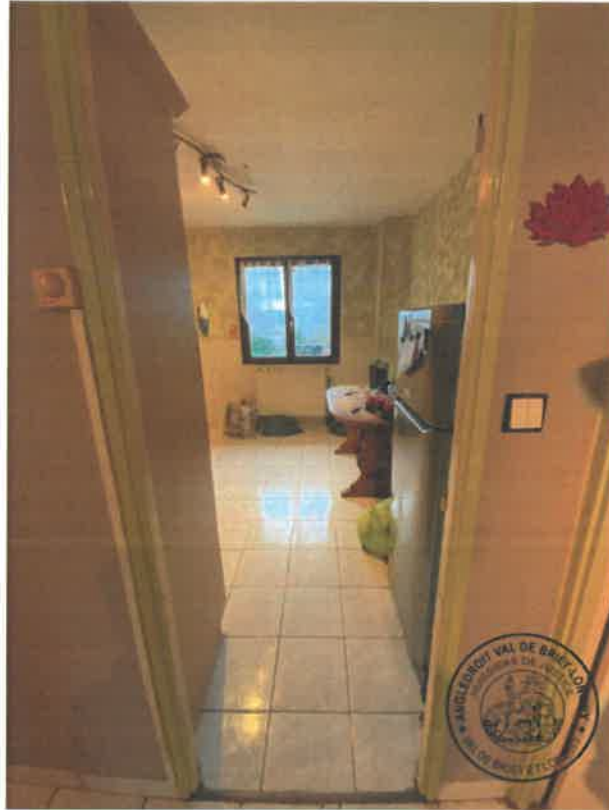
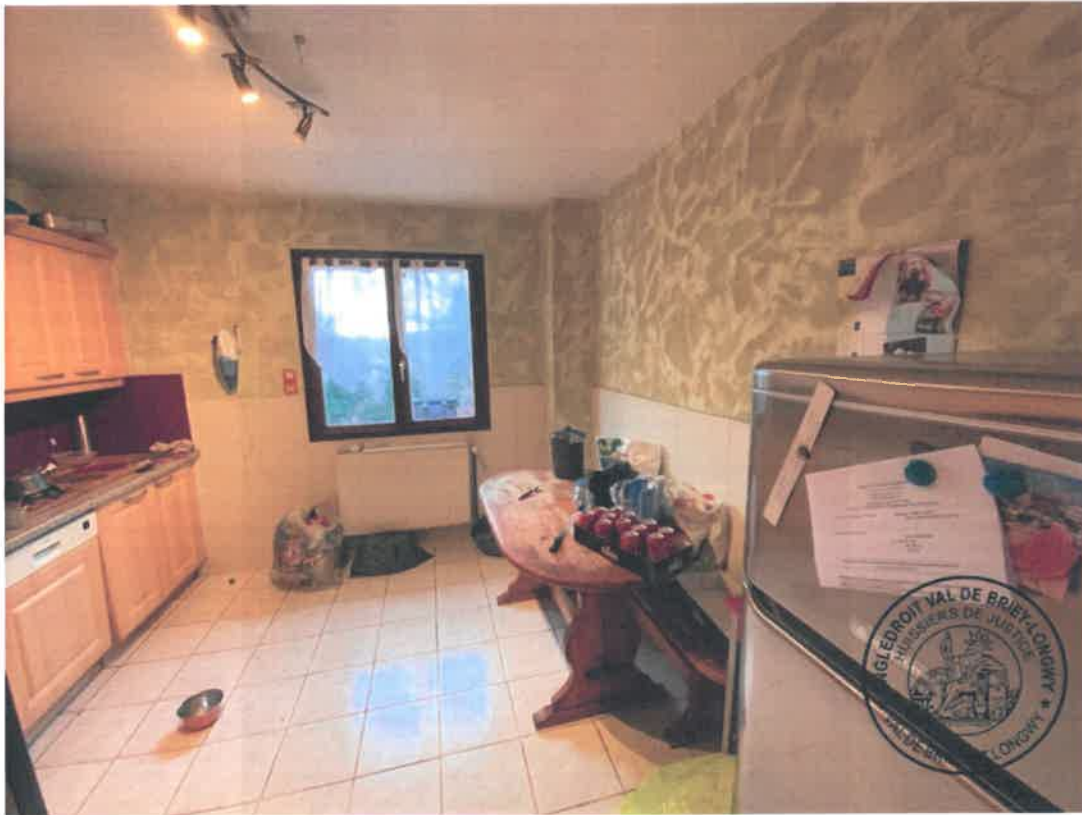
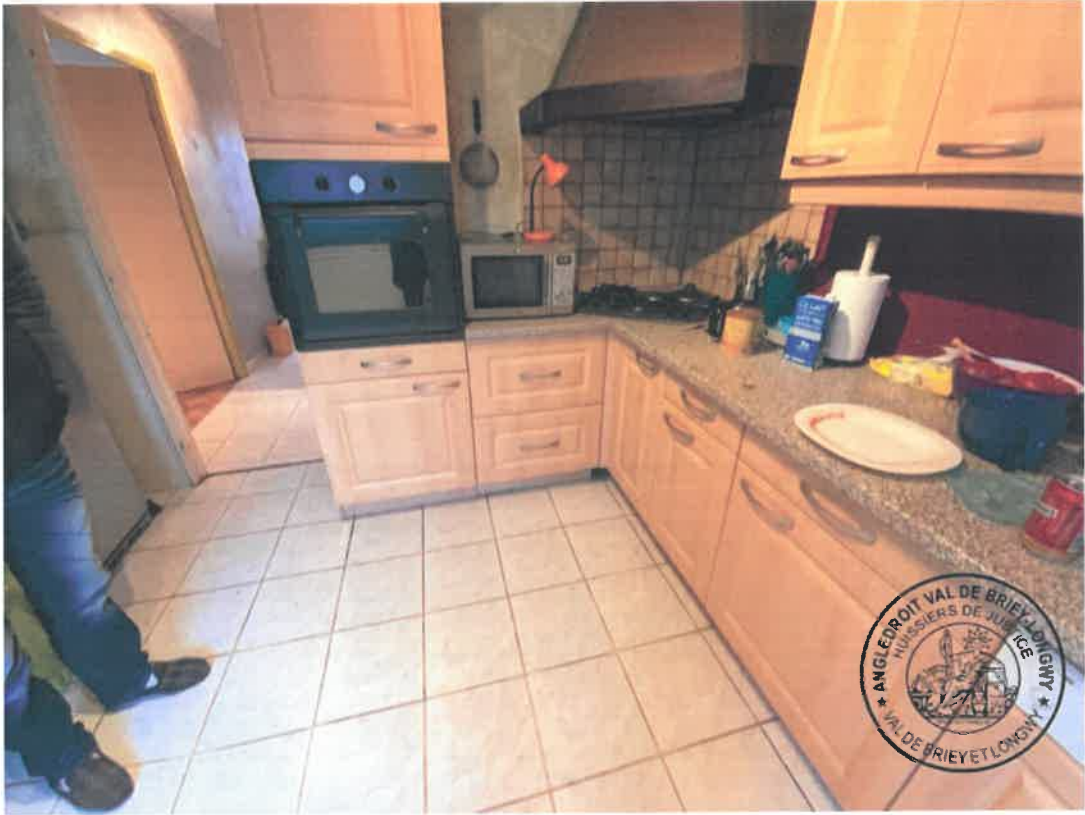
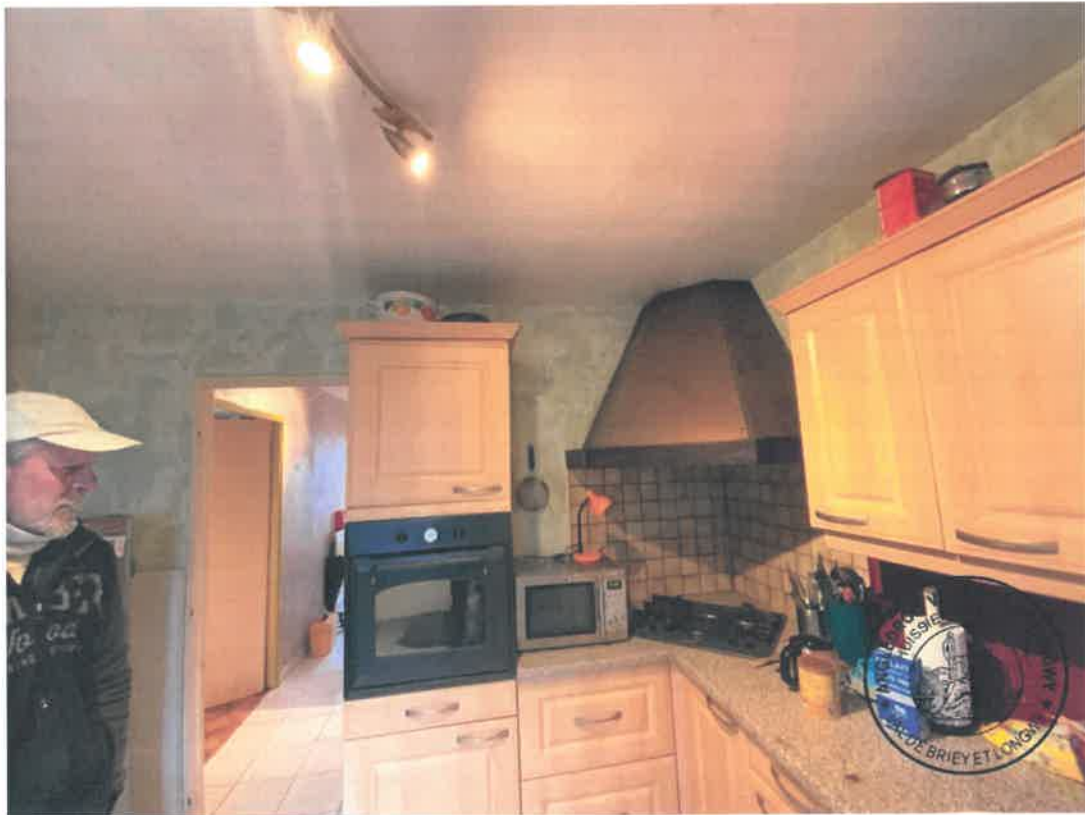
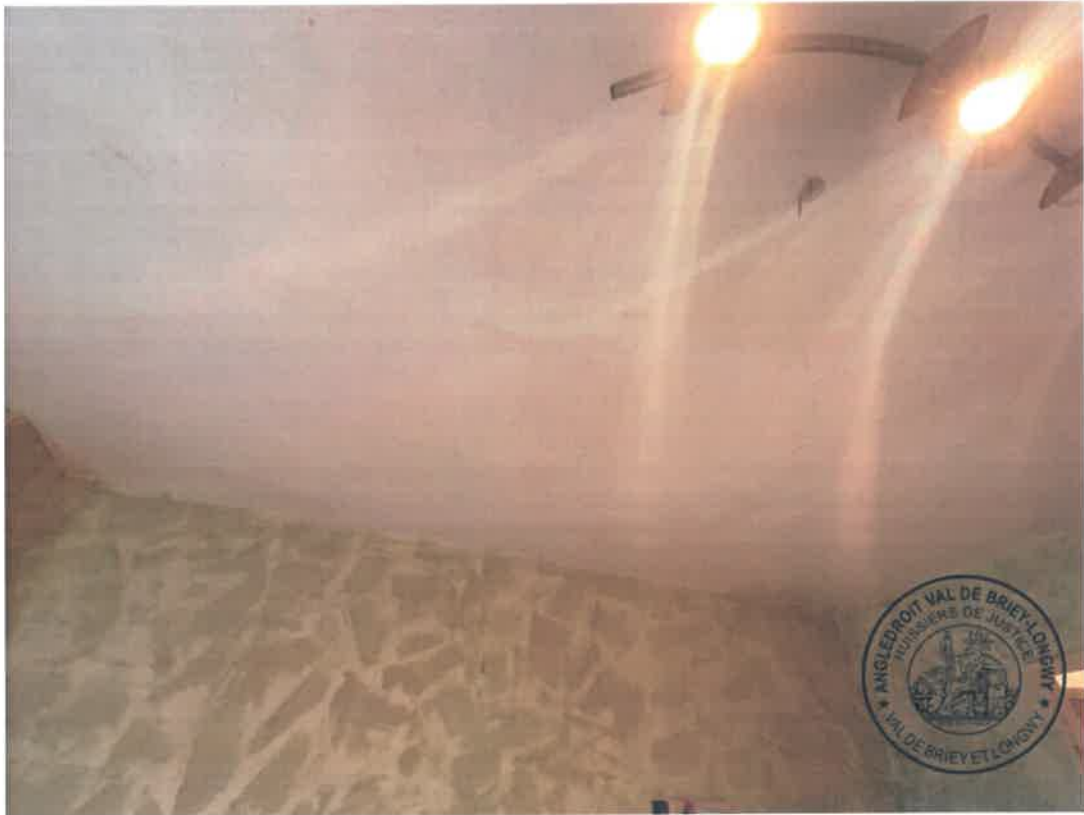
La cuisine :

La porte qui donne accès à la cuisine a été déposée.

Le sol est recouvert de carrelage sale.

Les murs sont recouverts pour la moitié inférieure de panneaux, pour la moitié supérieure de crépis. Au-dessus des plans de travail, ils sont recouverts de carrelage. Le tout est en état d'usage.

Le plafond est recouvert de peinture, il est sale, présence de taches et toiles d'araignées. Présence d'un plafonnier 4 spots dirigeables, en état d'usage.

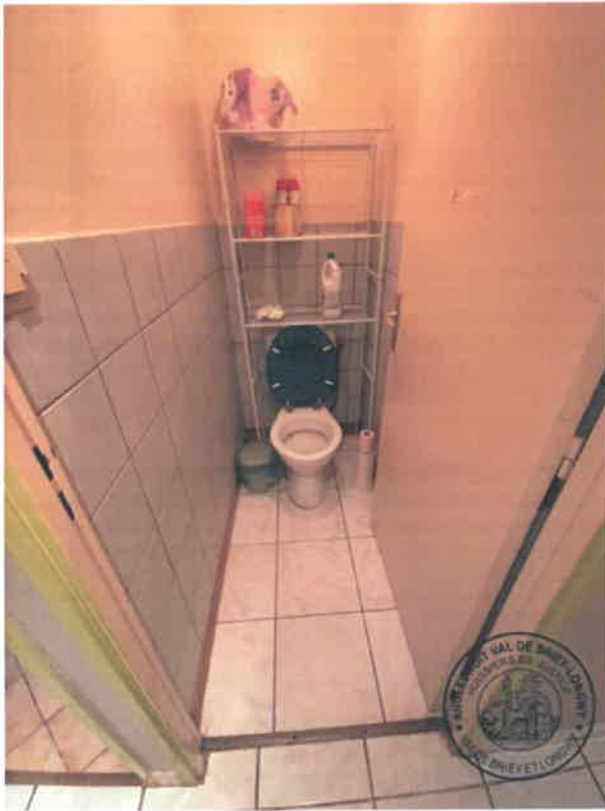
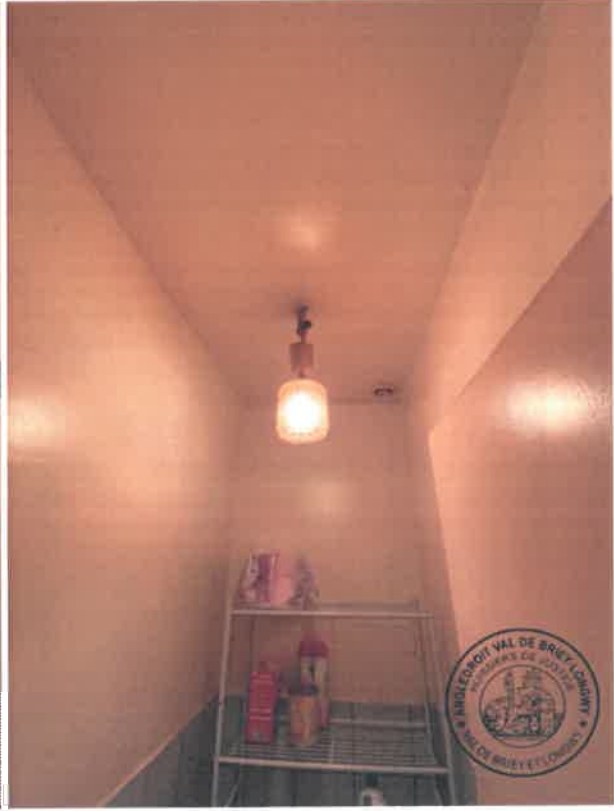
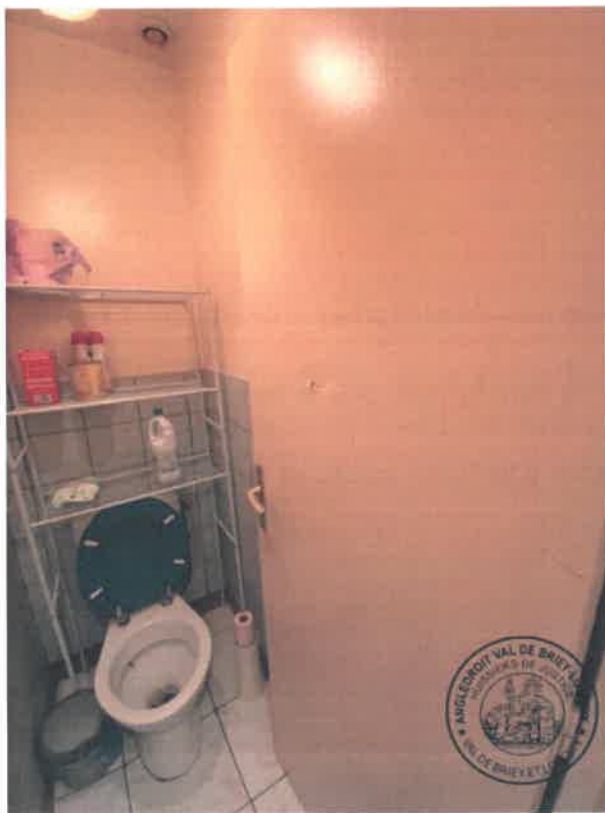
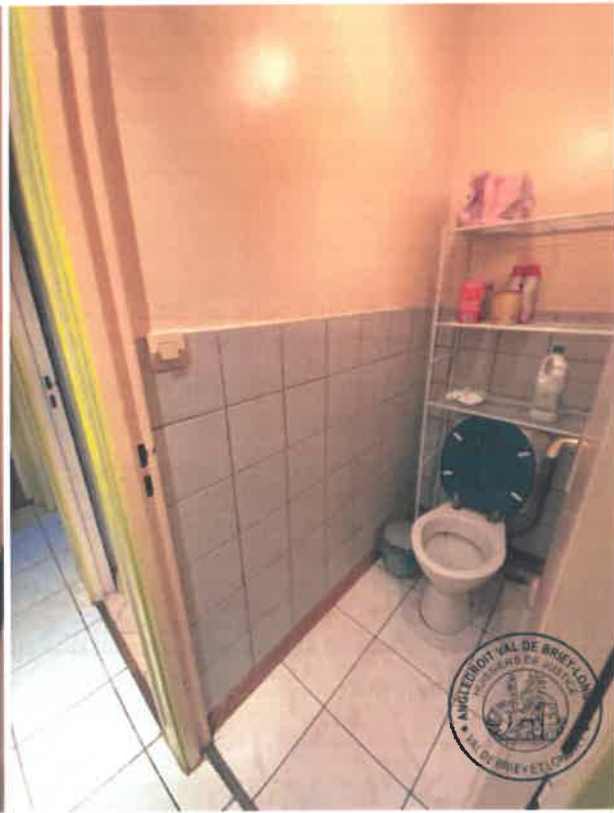
Les toilettes :

L'accès se fait par une porte en bois, en état d'usage mais abimée : présence de griffures. Le sol est recouvert de carrelage sale.

Les murs sont recouverts pour la partie inférieure de carrelage sale, pour la partie supérieure de peinture, sale.

Le plafond est recouvert de peinture, sale. Présence d'un lustre ancien, en état d'usage mais présence de toiles d'araignées.

- un WC avec lunette et couvercle, en état d'usage mais entartré.
- une bouche VMC.

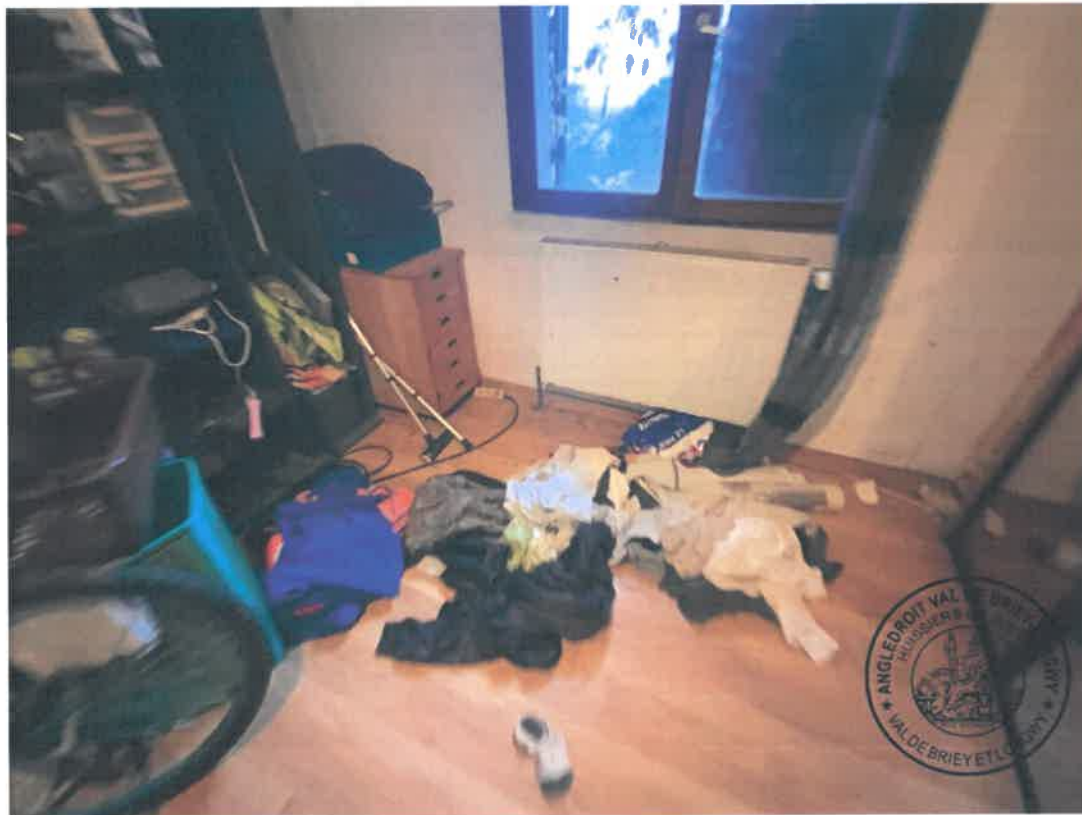
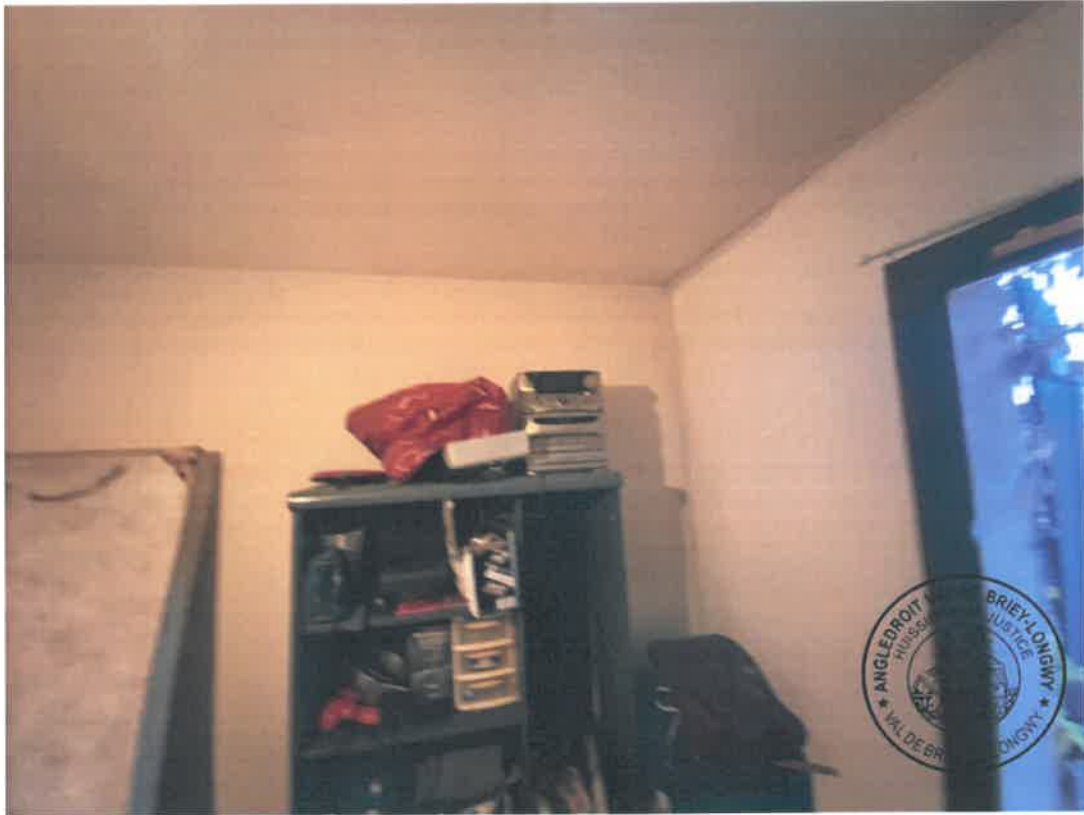
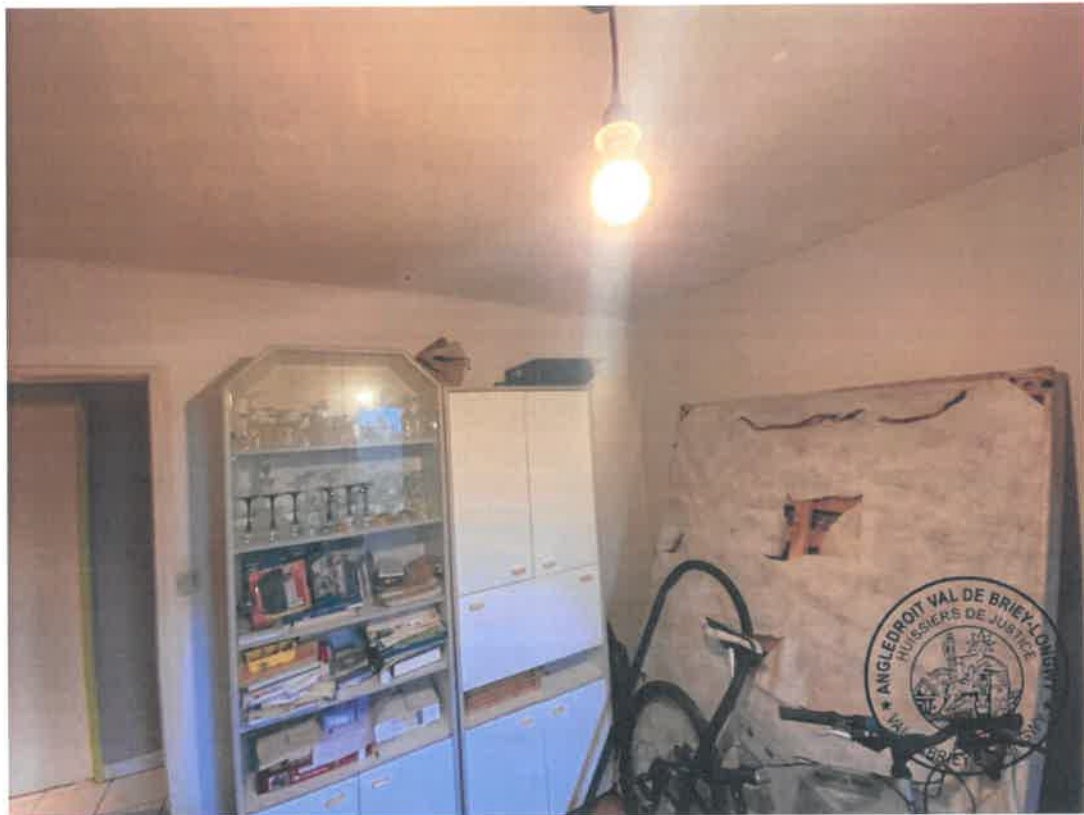
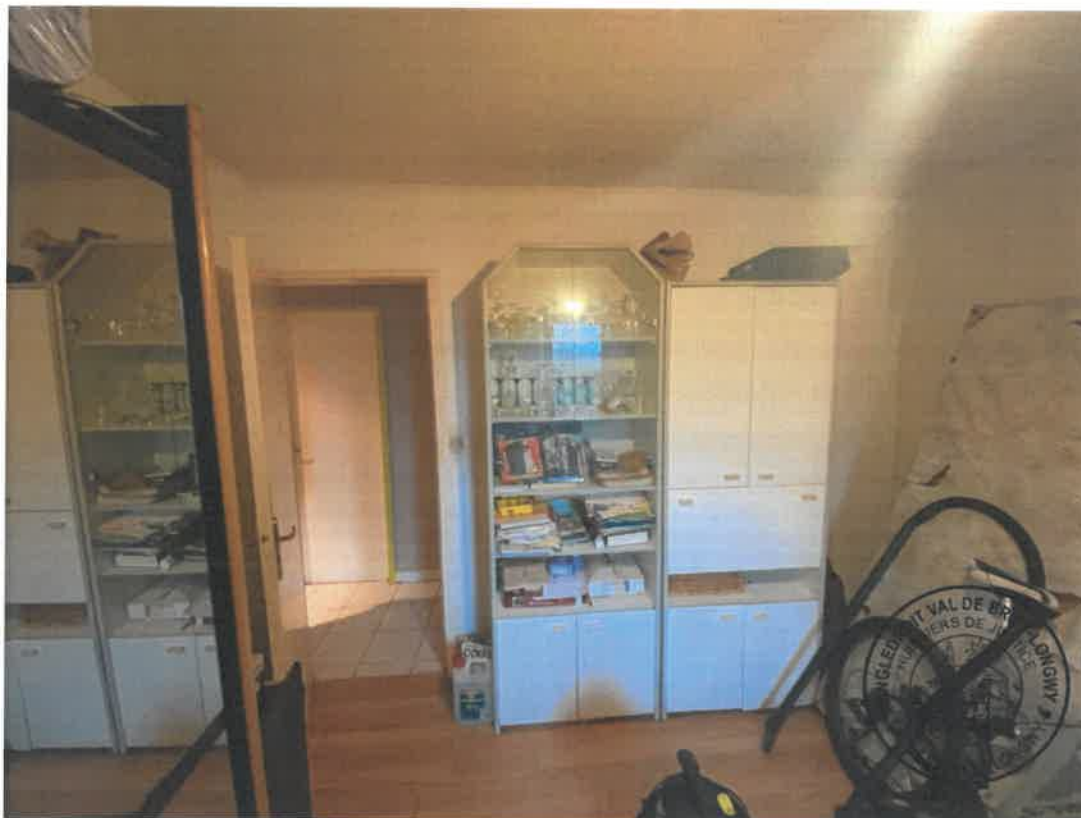
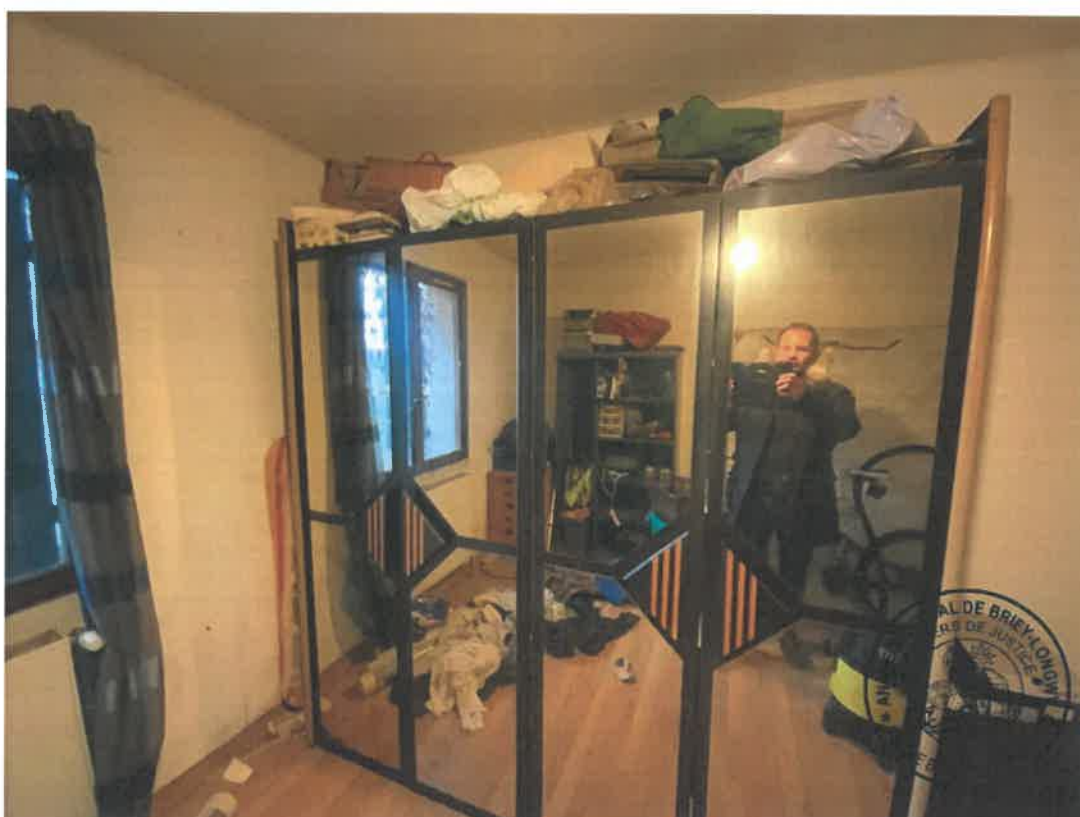
Chambre n°1 :

L'accès se fait par une porte en bois, en état d'usage mais abimée : présence d'un trou et de deux éclats. Absence de barre de seuil.

Le sol est recouvert d'un parquet stratifié, sale, présence de traces et d'un espace entre deux lames.

Les murs sont recouverts de peinture, sale : présence de traces et toiles d'araignées. Présence de trous de cheville.

- une fenêtre 2 vantaux en bois, en état d'usage mais sale.
- un radiateur, en état d'usage.

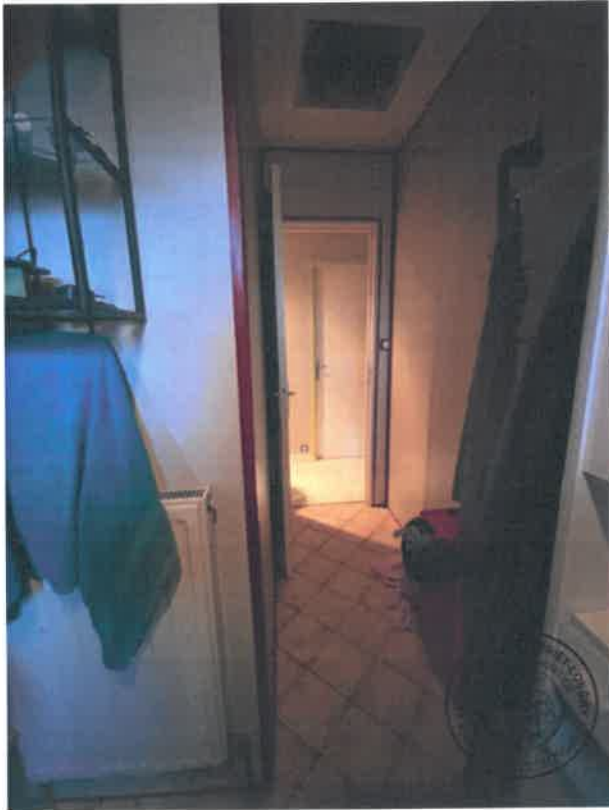
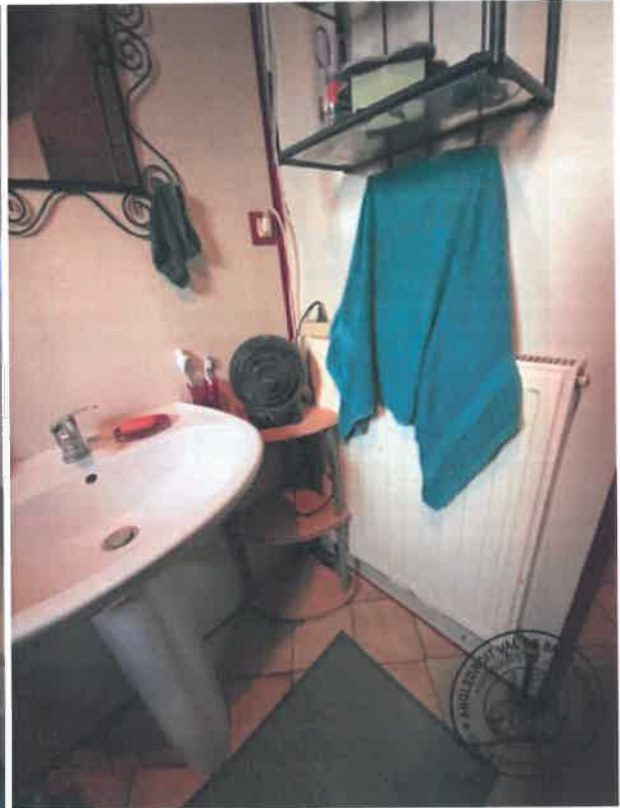
La salle de bains :

Le sol est recouvert de carrelage, sale.

Les murs sont recouverts de peinture, sale.

Le plafond est recouvert de peinture, il est en mauvais état : présence de taches de moisissure au-dessus de la baignoire, de toiles d'araignées. Présence d'un climatiseur plafonnier.

- un radiateur mural, en état d'usage.
- un lavabo sur colonne avec robinet mitigeur, en état d'usage.
- une baignoire, sale, dont les joints sont sales et moisis.
