PROCES VERBAL DE CONSTAT

Dressé le mercredi 20/12/2023

Une maison à usage d'habitation à : FROUARD (MEURTHE ET MOSELLE) § chemin des Bassins figurant au cadastre section AM n°421 pour une contenance de 4 a 65 ca.

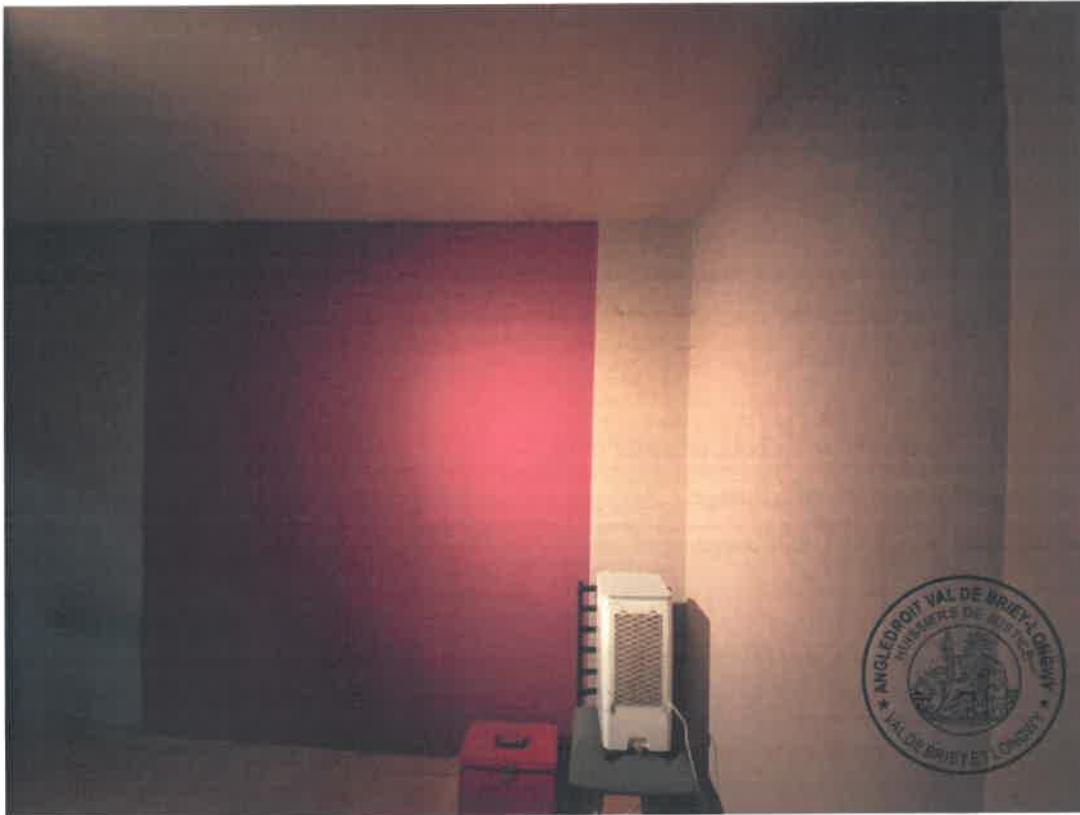
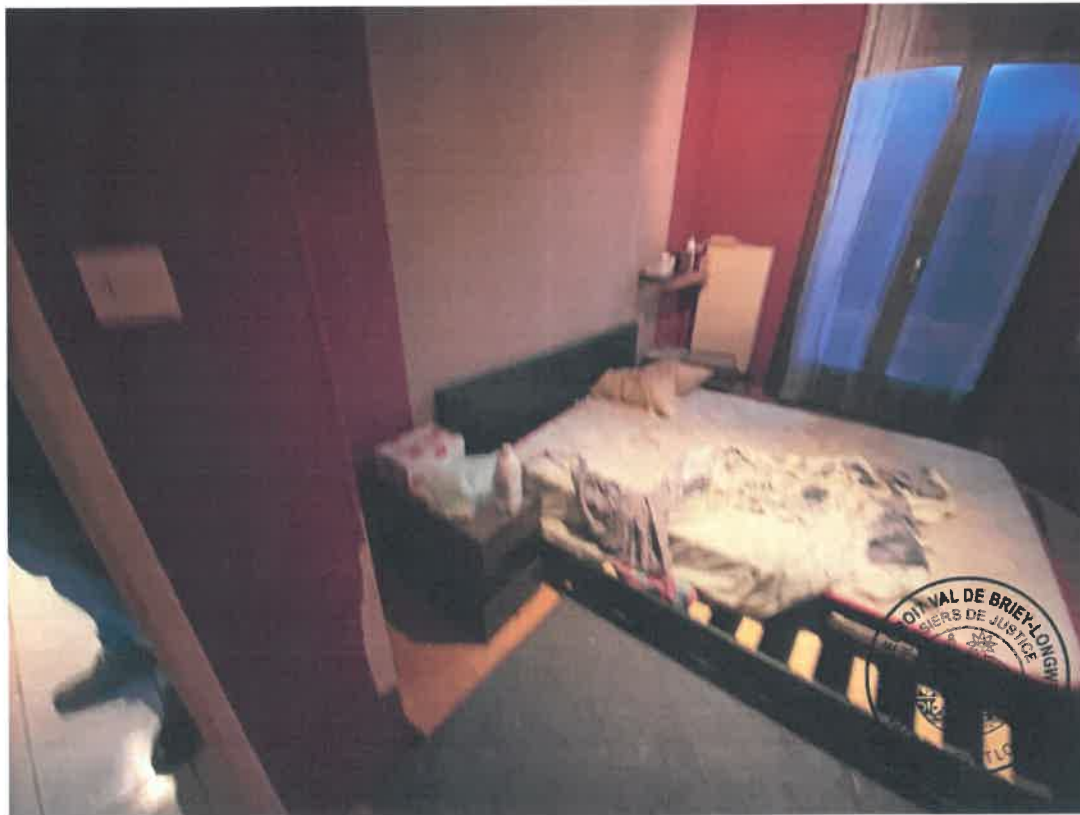
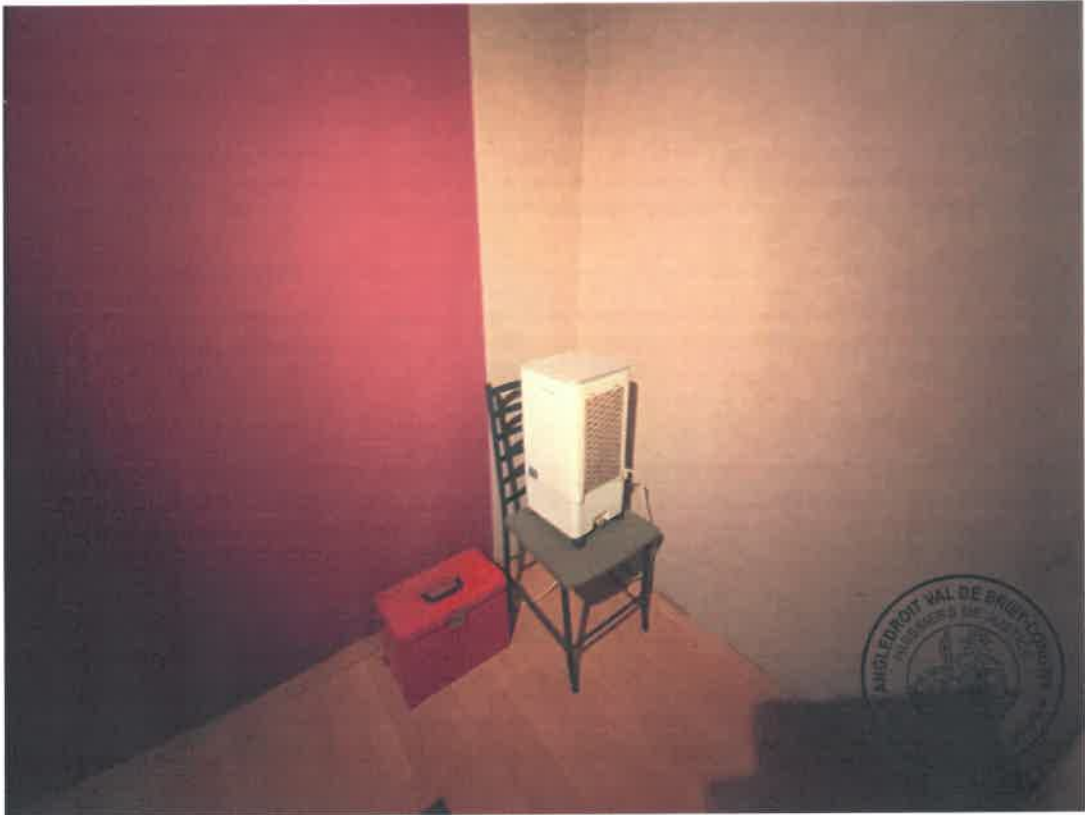
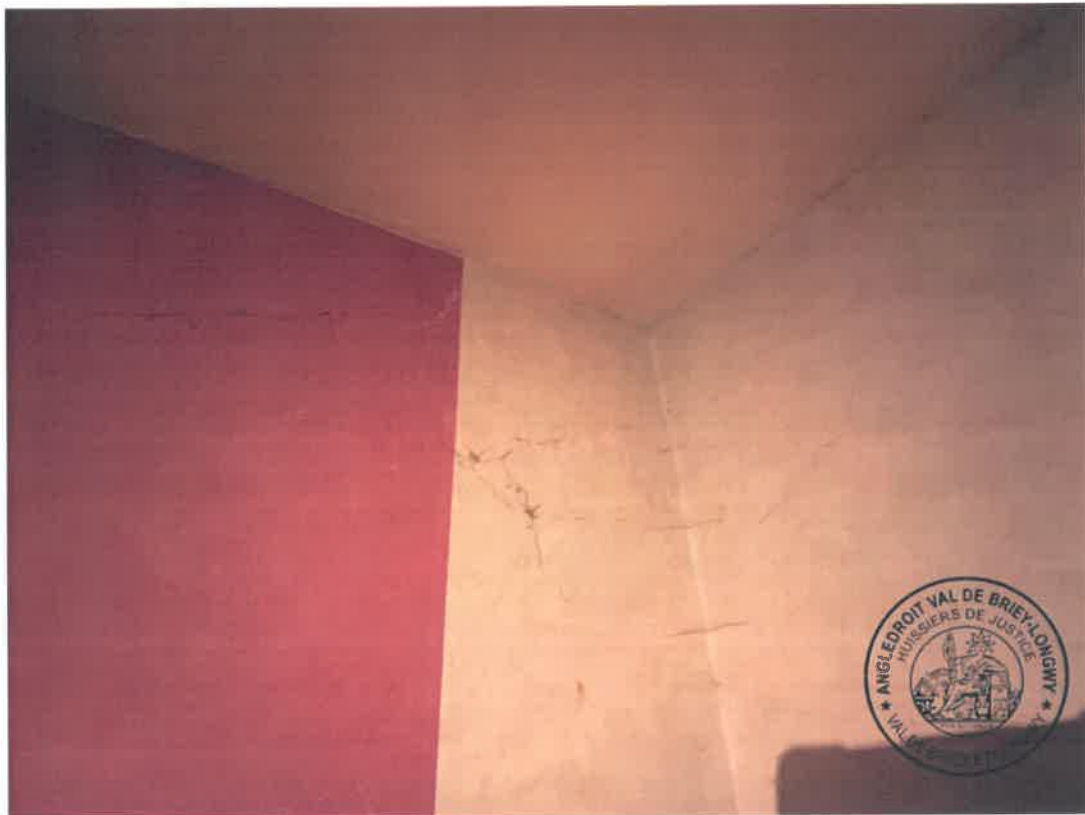
Chambre n°2 :

L'accès se fait par une porte en bois, en état d'usage mais sale et abimée : présence d'éclats et de traces.

Le sol est recouvert d'un parquet stratifié sale.

Les murs sont recouverts de tapisserie, sale : présence de nombreuses toiles d'araignées, de grosses traces en face du lit.

Le plafond est recouvert de peinture, en état d'usage mais présence de toiles d'araignées. Présence d'un plafonnier 2 spots dirigeables, en état d'usage.

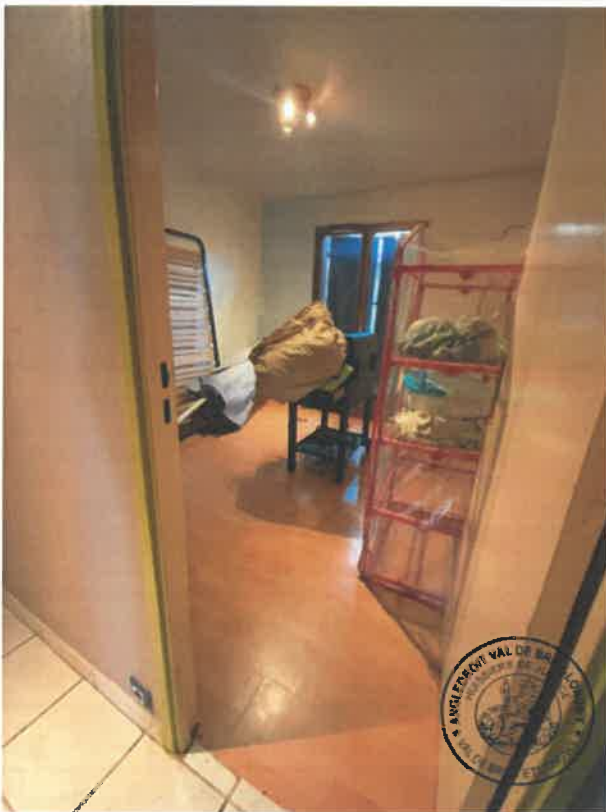
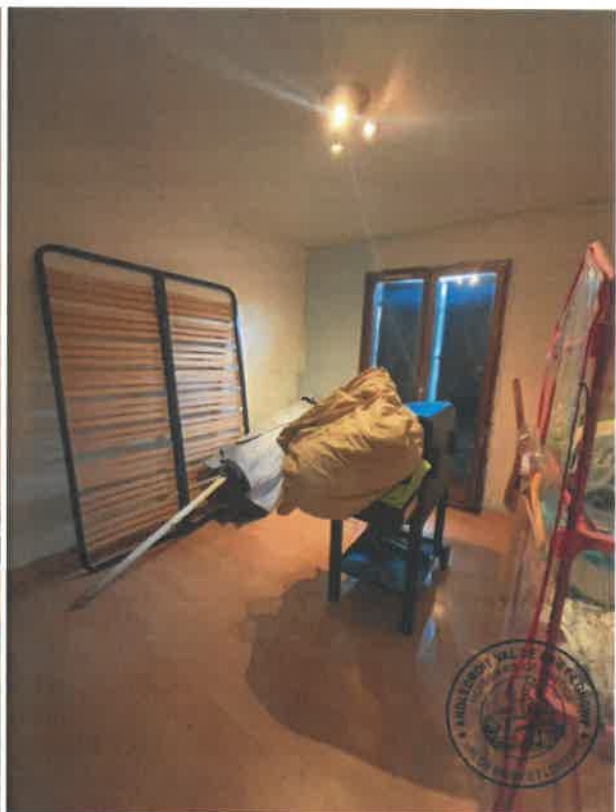
Chambre n°3:

L'accès se fait par une porte en bois, en état d'usage. Absence de barre de seuil.

Le sol est recouvert d'un stratifié, sale, présence d'espaces entre les lames, certaines sont gonflées, présence de crottes.

Les murs sont recouverts d'une peinture grossière, en état d'usage mais présence de toiles d'araignées.

Le plafond est recouvert de peinture, en état d'usage mais présence de toiles d'araignées. Présence d'un plafonnier 3 spots dirigeables, en état d'usage.

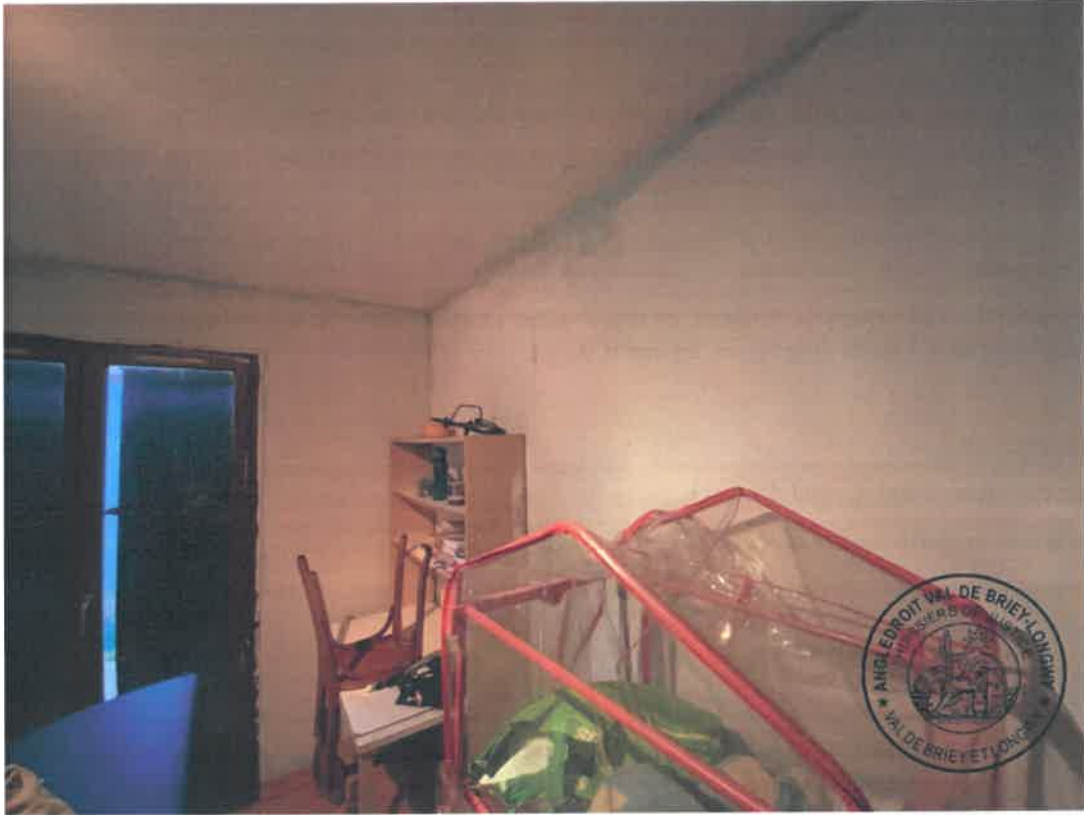
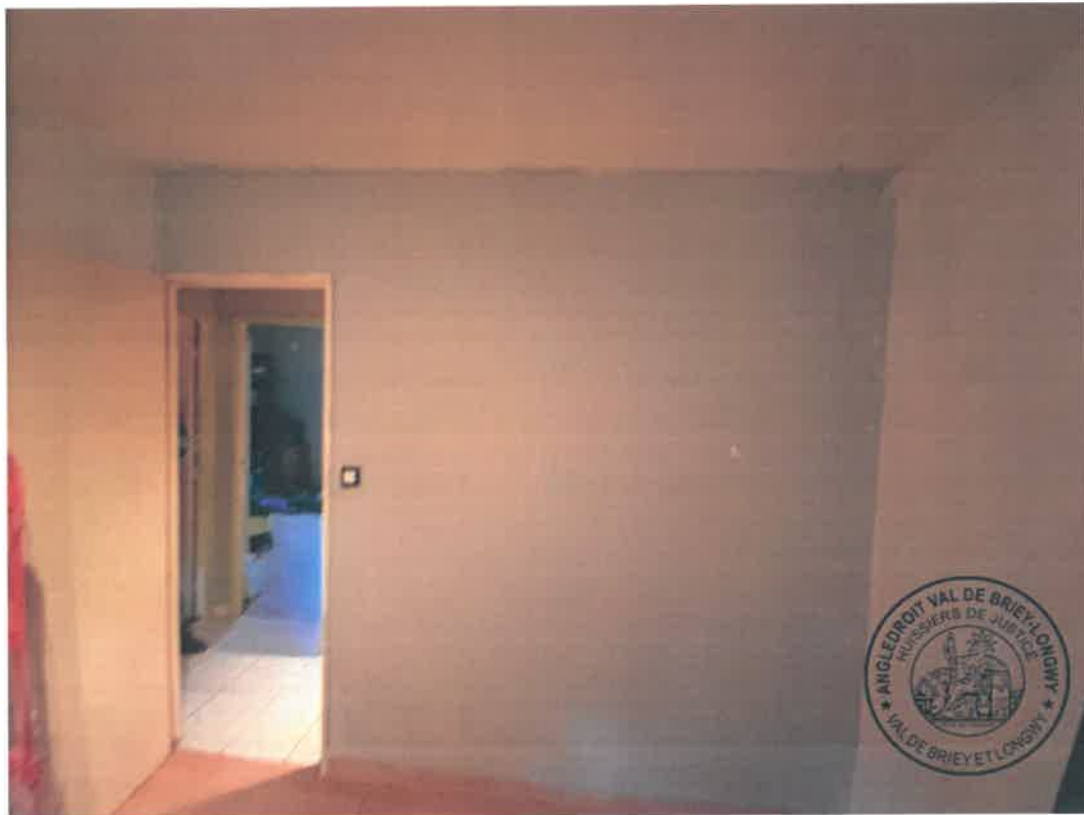
- un radiateur mural, en état d'usage.
- une double porte-fenêtre en bois, en état d'usage.

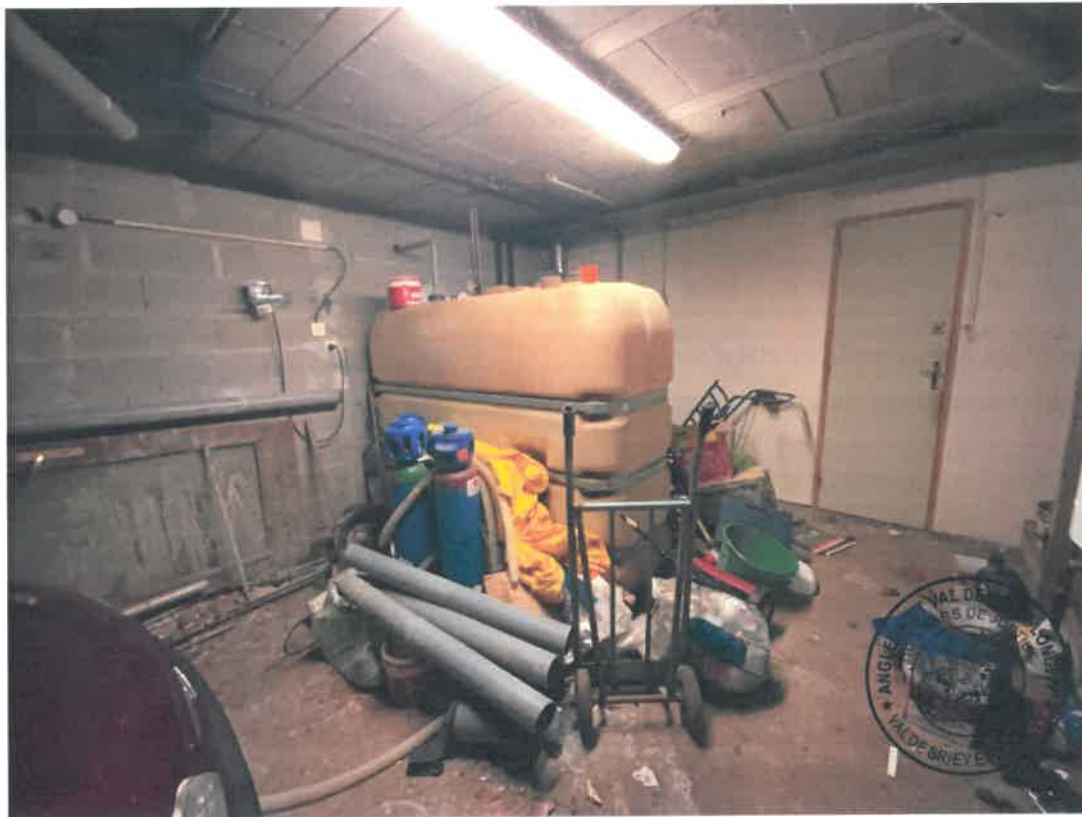
Le garage

Le sol est en béton brut, en état d'usage. Présence de taches.

Les murs sont bruts (agglos), en état d'usage. Présence de traces.

Le plafond est brut (agglos), en état d'usage. Présence d'un néon, en état d'usage.

Présence d'une porte de garage sectionnelle, en état d'usage.

- un ballon d'eau chaude, en état d'usage
- une chaudière avec une grande cuve, en état d'usage.

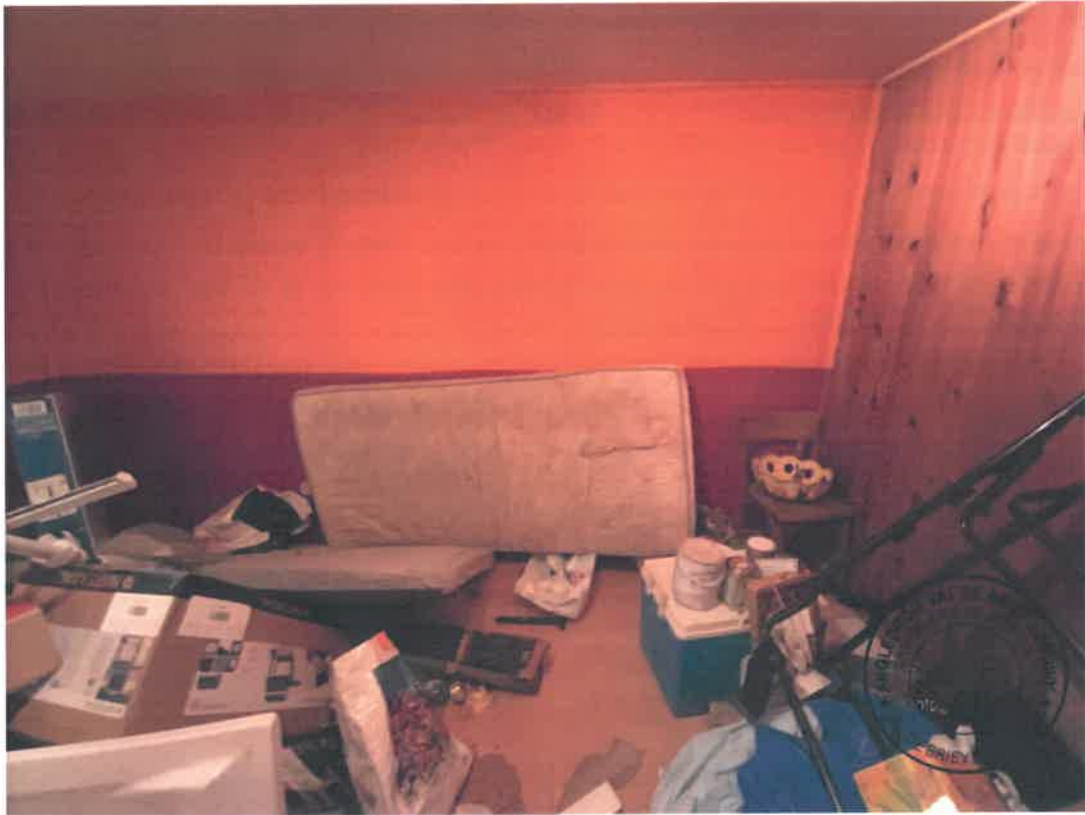
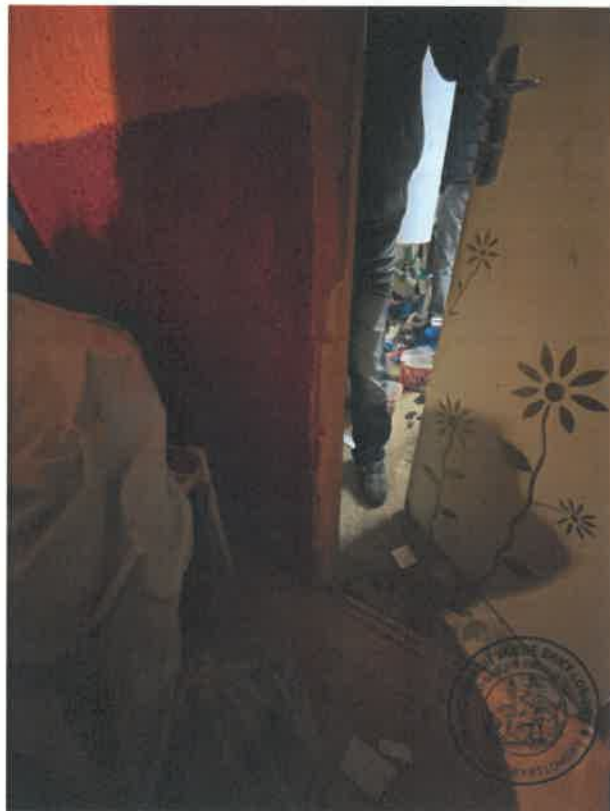
La chambre

L'accès se fait par une porte en bois dans le garage, en mauvais état et sale : présence d'un trou et l'encadrement de la porte est abimé.

Le sol est recouvert d'un stratifié en mauvais état et sale, il y a des espaces entre les lames.

Les murs sont recouverts de peinture, sauf un qui est en bois, en état d'usage.

Le plafond est recouvert de peinture, en mauvais état et sale : présence de cloques. Présence d'un plafonnier 3 spots dirigeables, en état d'usage.

- un radiateur mural, en état d'usage.
- une fenêtre à soufflet en bois, en état d'usage.

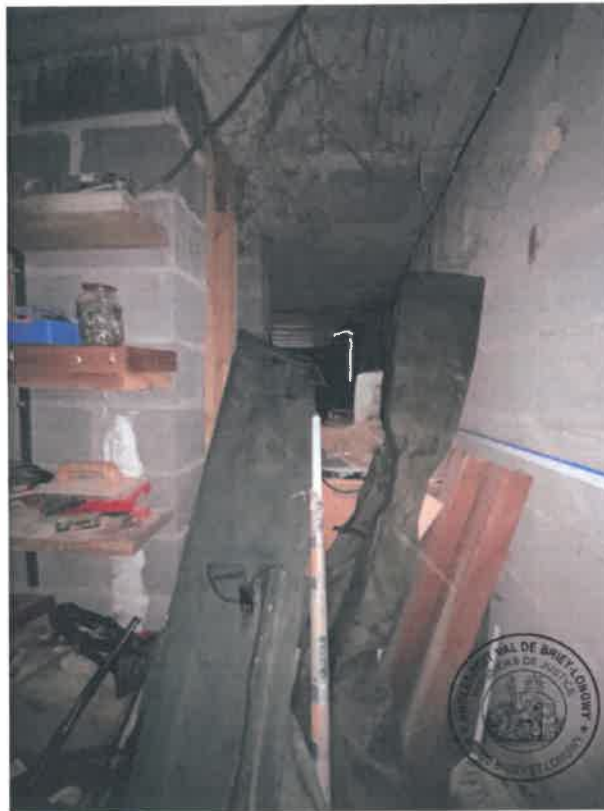
Le débarras :

Le sol est recouvert de béton brut, en état d'usage.

Les murs sont bruts (agglos), en état d'usage mais présence de nombreuses toiles d'araignées.
Présence de quelques étagères, en état d'usage.

Le plafond est brut (agglos), en état d'usage mais présence de très nombreuses toiles d'araignées.
Présence d'un néon, en état d'usage.
