PROCÈS VERBAL DE CONSTAT
ET DE DESCRIPTION
L'AN DEUX MILLE VINGT-TROIS, LE DIX-NEUF AVRIL

Certifie m'être transporté ce jour à **HOUPLIN-ANCOINSNE (Nord) 650 rue Roger Salengro**, à l'effet de procéder à la description de l'immeuble qui s'y dresse et figurant au cadastre Section B n°1248.

HOUPLIN-ANCOISNE 650 rue Roger Salengro

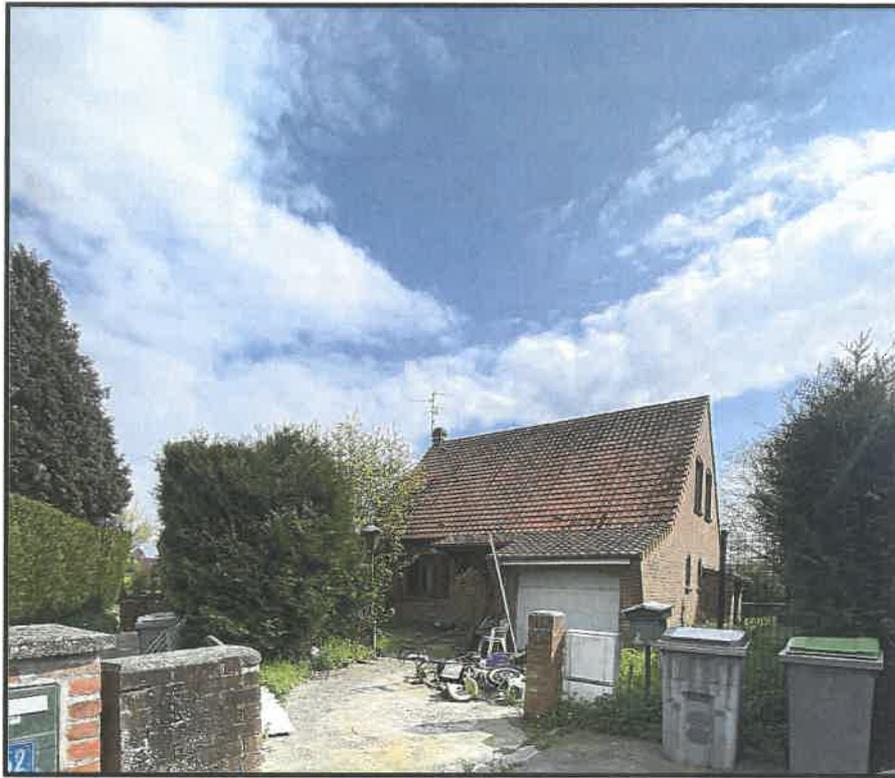
Il s'agit d'un immeuble situé sur la commune d'HOUPLIN-ANCOISNE, dans une impasse en fond de raquette, côté droit.

De part et d'autre, le jardin à l'état d'abandon.

La toiture est constituée de tuiles d'argile mécaniques en bon état général avec conduit de cheminée sur la partie gauche.

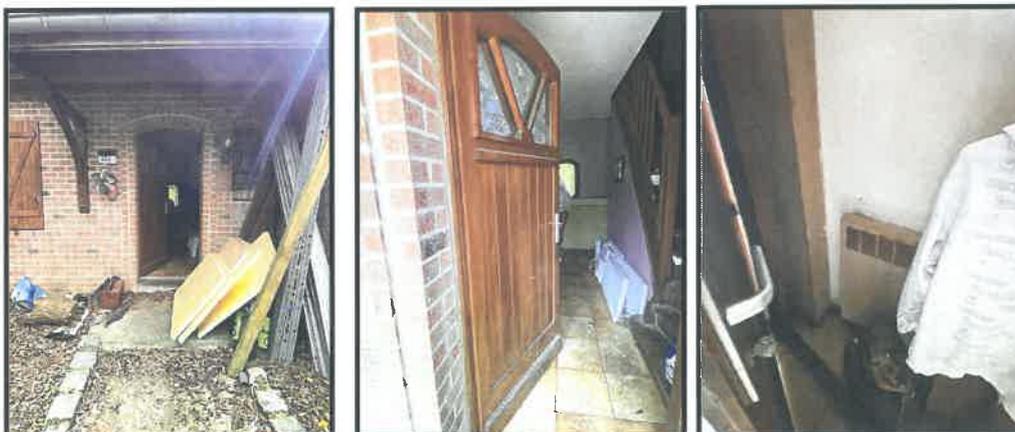
Entrée

On accède à cette habitation par une porte en bois verni avec imposte vitrée.

- ↪ Seuil ciment, carrelage au sol.
- ↪ Placo aux murs.
- ↪ Plafond blanchi.

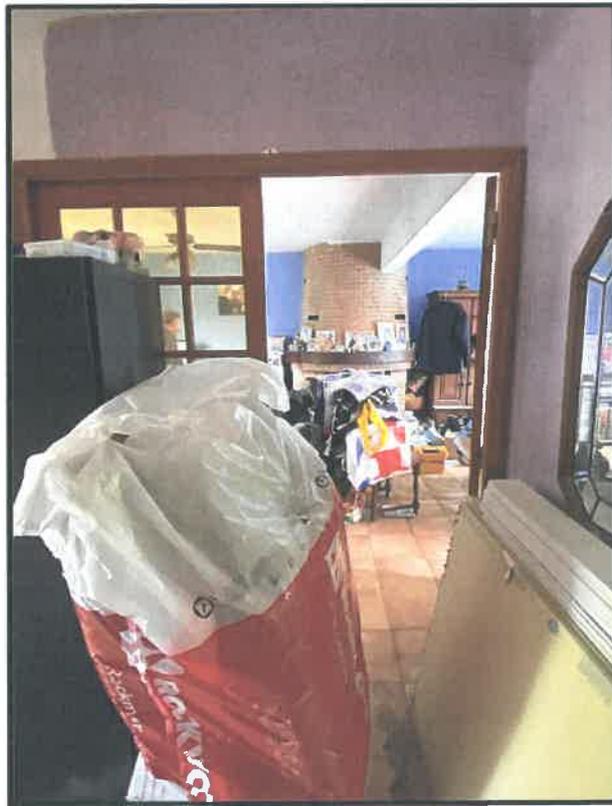
Pièce à vivre salon-séjour

Accès depuis l'entrée par une double porte en bois avec vitrage petit bois brouillé.

- ↪ Sol carrelé,
- ↪ Plinthes carrelées, murs avec placo recouvert de papier peint.
- ↪ Plafond blanchi.

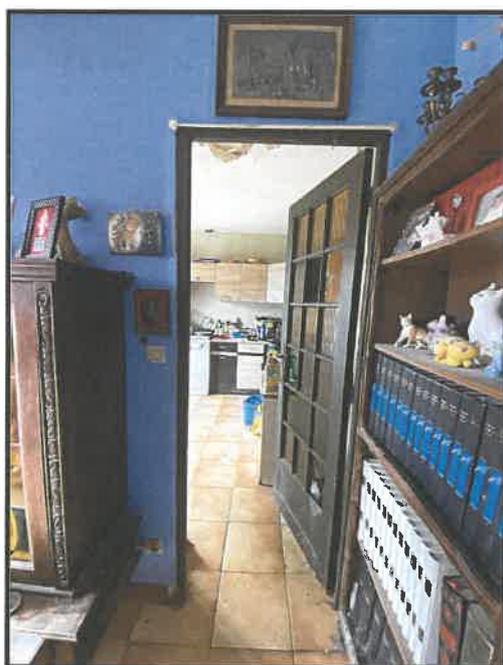
Cuisine

Il existe deux accès pour cette pièce, soit depuis la pièce à vivre par une porte avec vitrage petit bois et verre brouillé dont la plupart des vitrages sont cassés ou depuis le couloir, par une porte pleine.

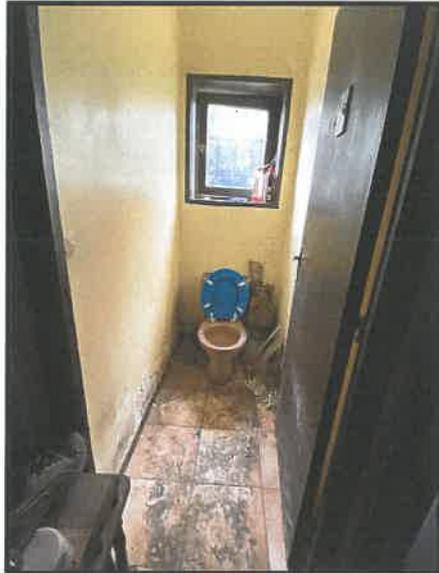
Wc

- ↳ Sol carrelé,
- ↳ Plinthes carrelées, murs sur carreaux de plâtre ou placo, le tout affaissé d'humidité et de moisissures.
- ↳ Plafond blanchi.

- Un siège wc irrécupérable.

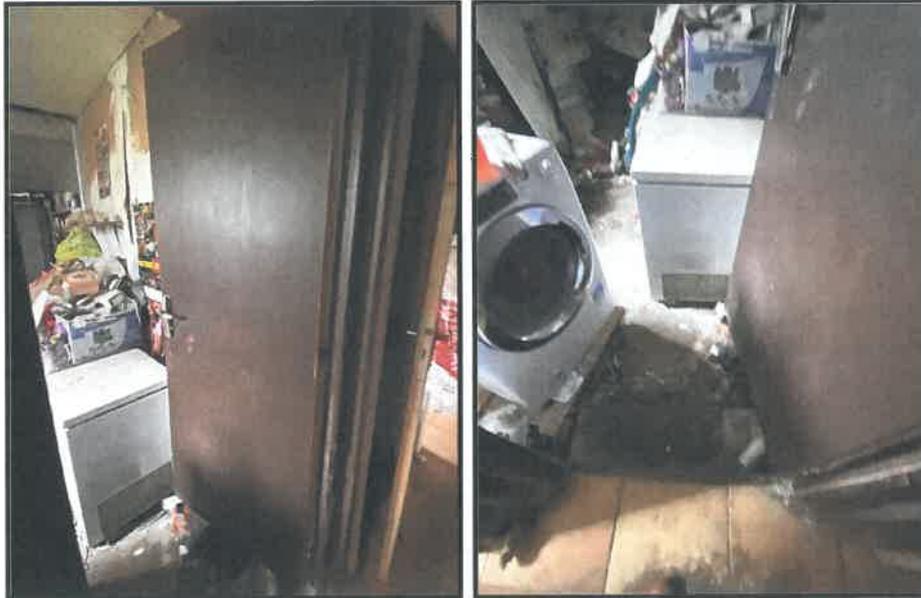
Garage

- ↳ Murs avec placo pour moitié, le reste étant sur parpaings de fondation.
- ↳ Au niveau de la partie plafond, isolant.

Toutes les installations électriques sont en mauvais état dans cette partie garage.

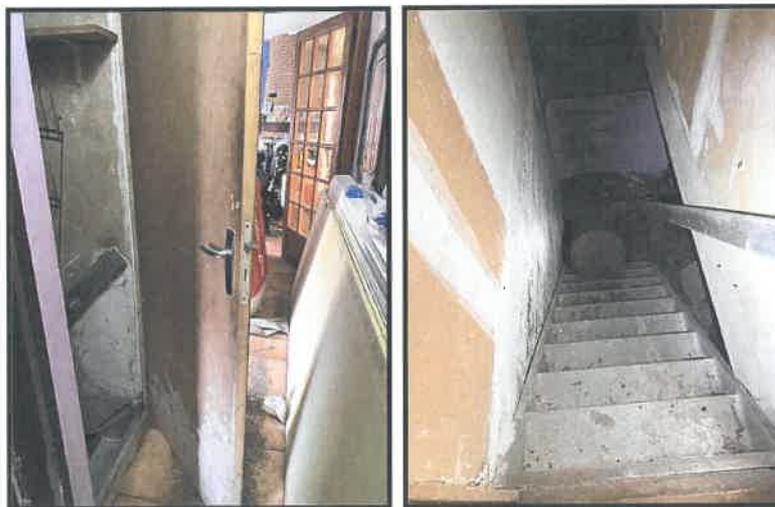
Cave

- ↪ En descente, échelle de meunier en aluminium.
- ↪ Murs placoplâtre ou parpaings.
- ↪ Plafond composé du dessous d'escalier menant à l'étage.

Cette cave est complètement aveugle, uniquement éclairée par un point lumineux et à l'état d'abandon.

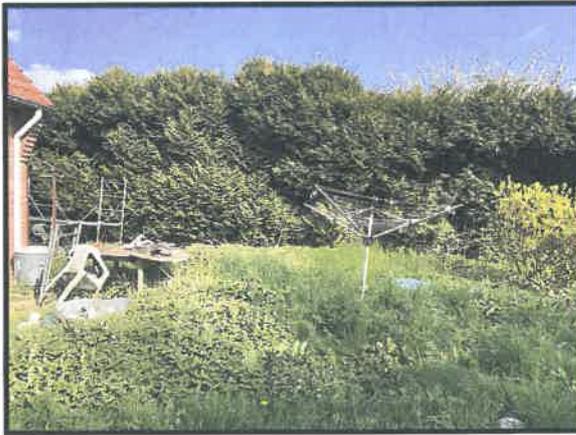
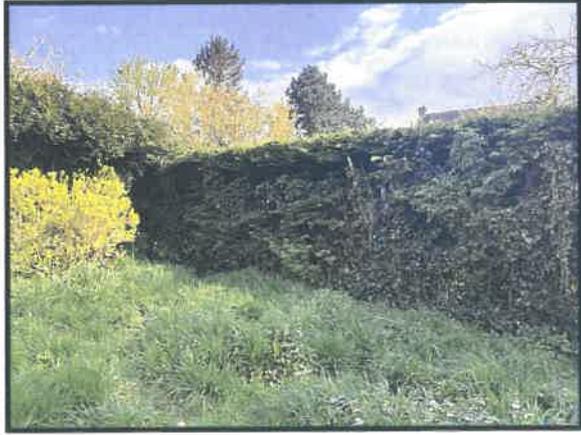
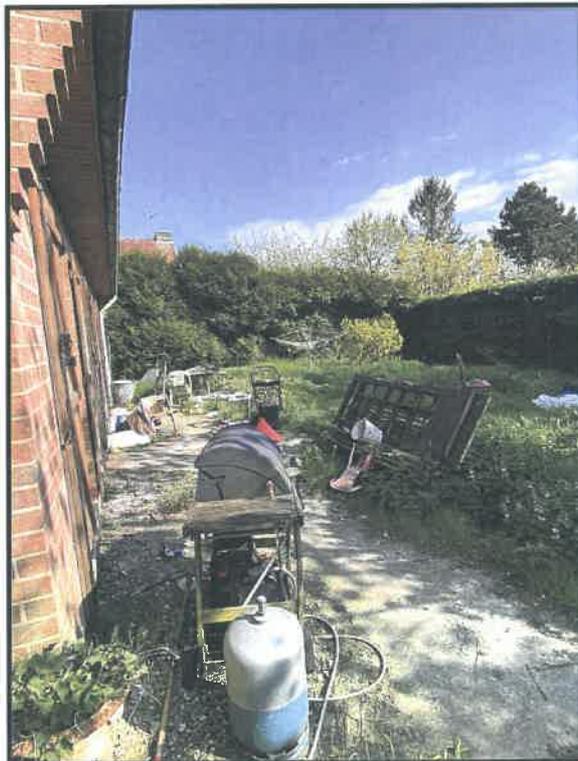
Partie extérieure sur arrière

Le jardin est engazonné sur toute la périphérie de l'immeuble, délimité des parcelles voisines, soit par des haies de conifères ou par un grillage souple.

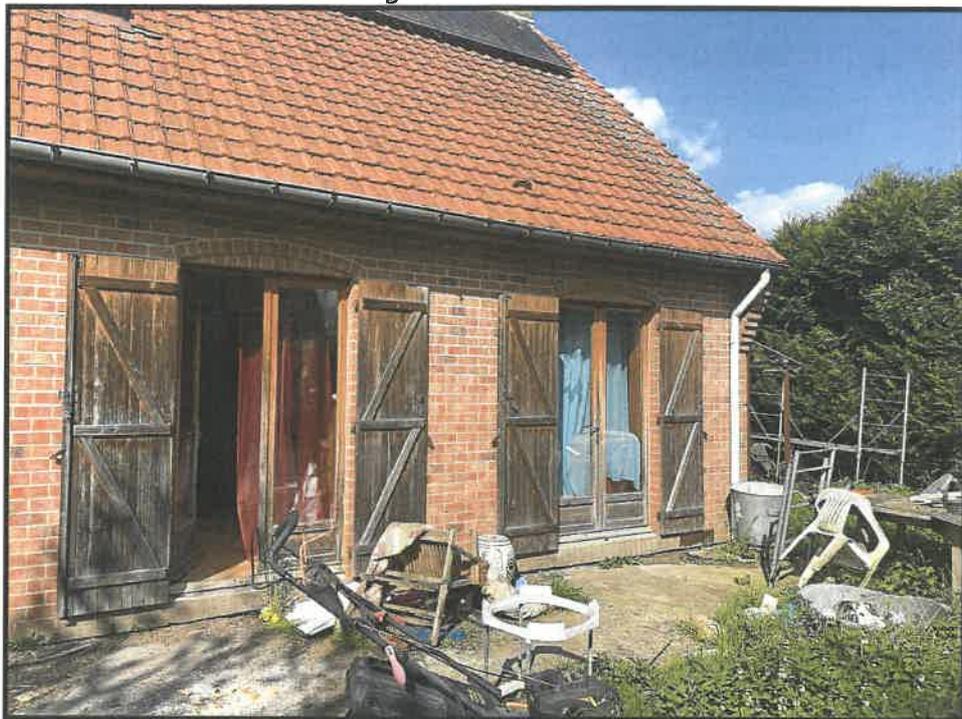
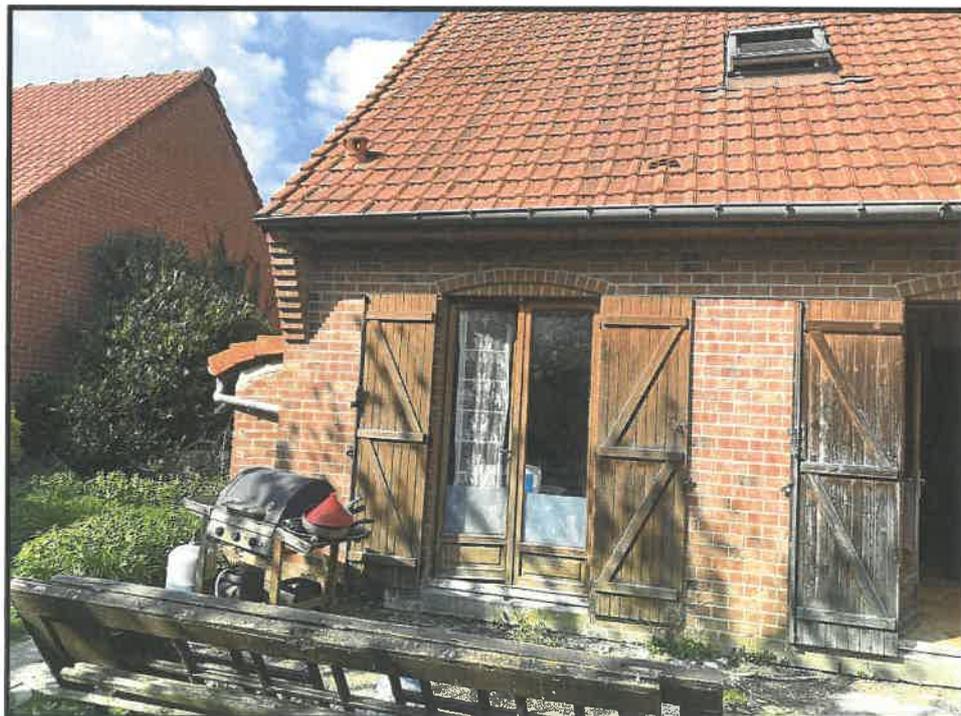
VUE DES MAÇONNERIES ARRIÈRE

L'ensemble est élevé sur briques.

La toiture est constituée de tuiles d'argile mécaniques.

Présence de quatre panneaux photovoltaïques en état d'usage selon les dires du propriétaire.
