**PROCÈS VERBAL DE CONSTAT  
ET DE DESCRIPTION  
L'AN DEUX MILLE VINGT-QUATRE,  
LE VINGT-SIX JANVIER**

Certifie m'être transporté ce jour à **LA BASSEE (Nord) 9 rue de Verdun**, à l'effet de procéder à la description de l'immeuble qui s'y dresse et figurant au cadastre Section A n°2176.

Il s'agit d'une maison de rangée de type 1930, mitoyenne des deux côtés.

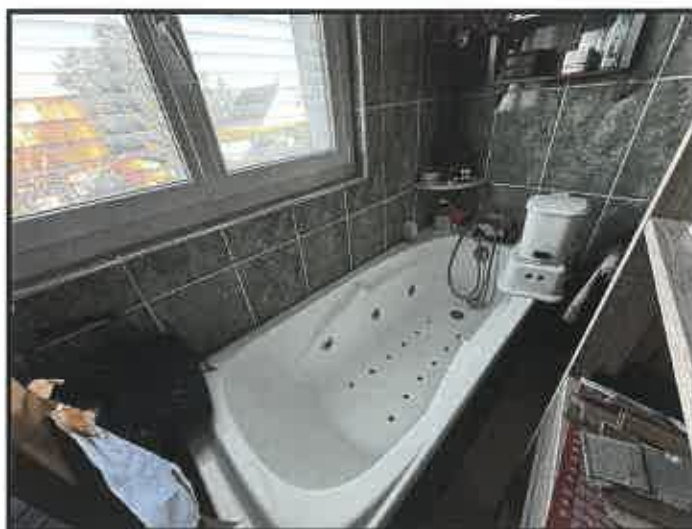
- Une baignoire en résine moulée avec système balnéo.

- Un radiateur sèche-serviettes à tubes avec vanne thermostatique.

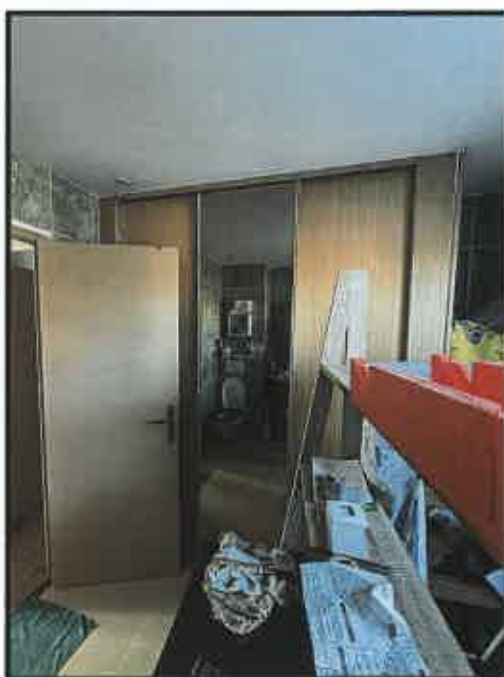
Un grand placard dressing trois panneaux coulissants dont l'un avec miroir teinté.

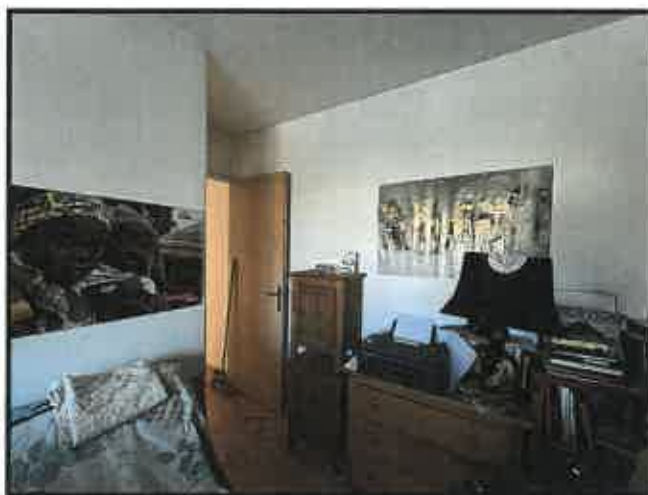
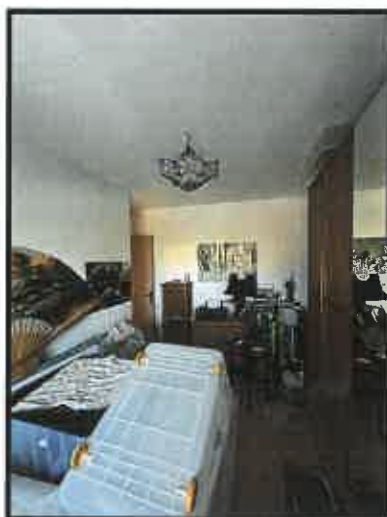
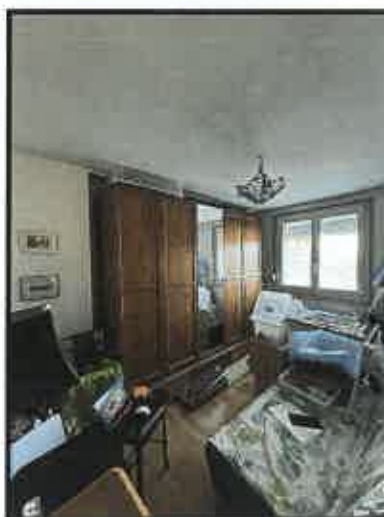
### Chambre contiguë sur arrière

- ↳ Sol parquet stratifié.
- ↳ Plinthes assorties.
- ↳ Placo aux murs et au plafond, blanchi, le tout récent.

Cette pièce est éclairée par un châssis de fenêtre deux ouvrants pvc avec double vitrage et persienne à sangle.

Interrupteurs et prises électriques, un radiateur en acier avec vanne simple badigeonné.

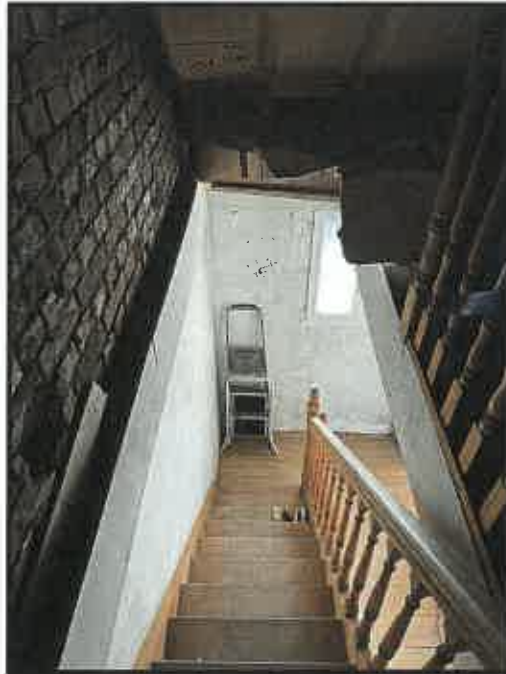
## Deuxième étage

On y accède par un escalier en bois massif équipé d'une main courante côté gauche en montée.

Carreau de plâtre enduit côté droit en montée en première partie.

En seconde partie, briques de fondation.

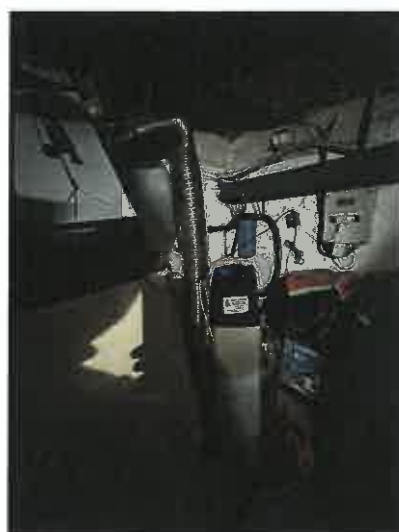
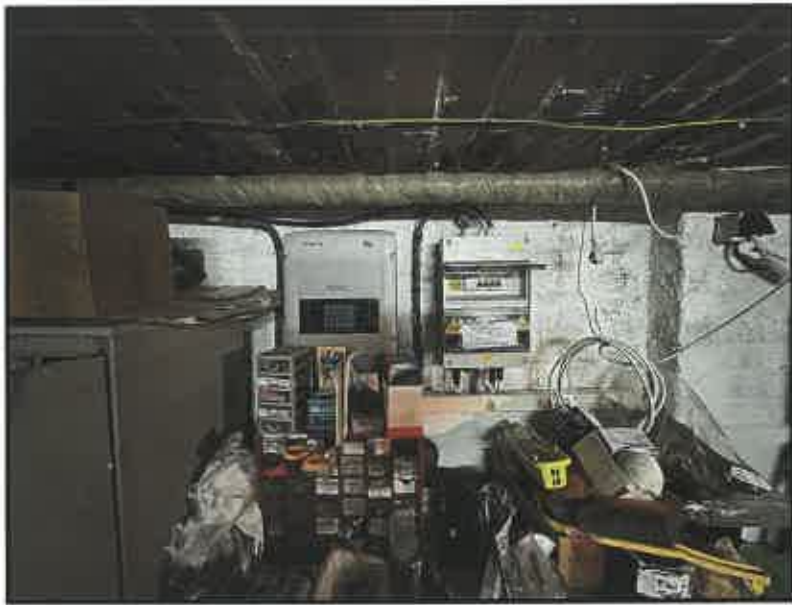
Présence d'un adoucisseur d'eau, d'un ballon thermodynamique, d'une ancienne chaudière non débarrassée et d'une ancienne installation électrique pour panneaux photovoltaïque.

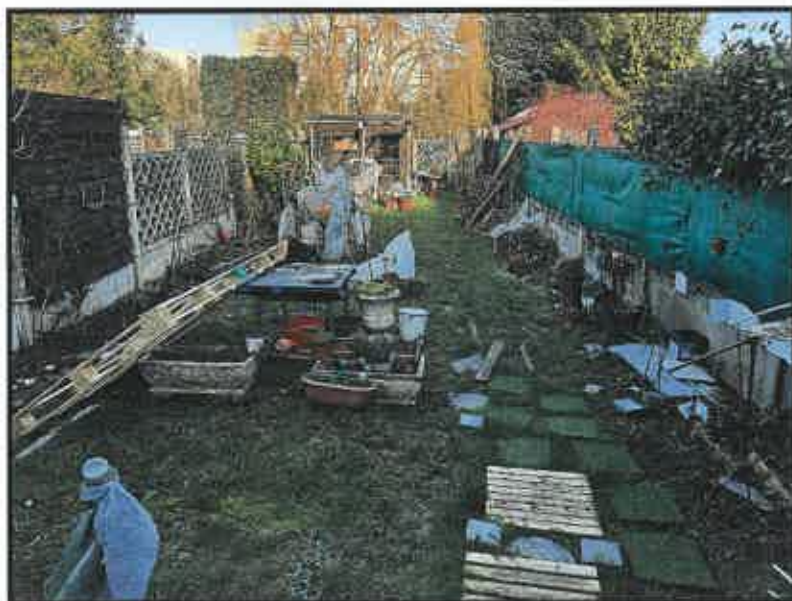
### Jardin

Ce jardin est engazonné, délimité des parcelles voisines par des palissades ajourées et avec habillage canisses ou claustras.

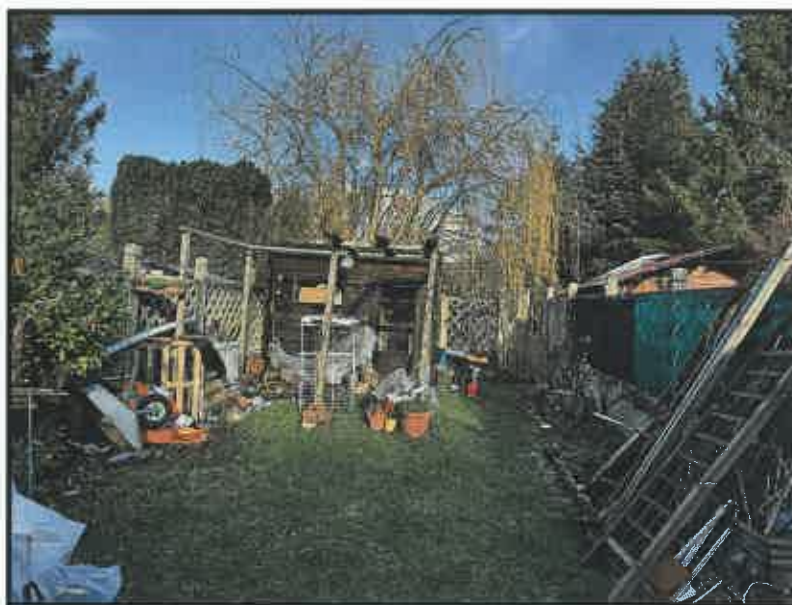
En fond de jardin, présence d'un petit cabanon avec toiture bac acier.

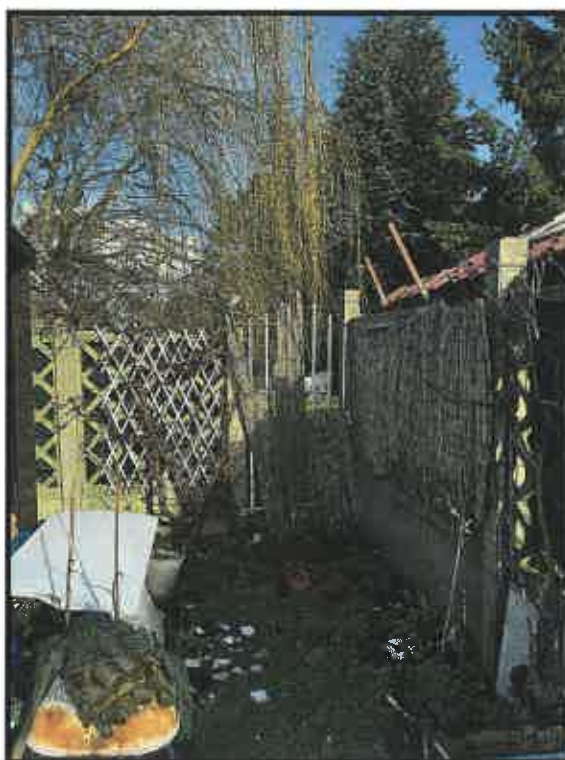
Il existe un portillon sur l'arrière de la propriété donnant sur la parcelle voisine.
