## **ACTE D'HUISSIER DE JUSTICE**

## **PROCES-VERBAL DE DESCRIPTION**

Certifie m'être rendu ce jour 59 rue Henri Loridant à Tourcoing afin de dresser un procès-verbal de description de l'immeuble que s'y dresse cadastré section IT n°101 ;

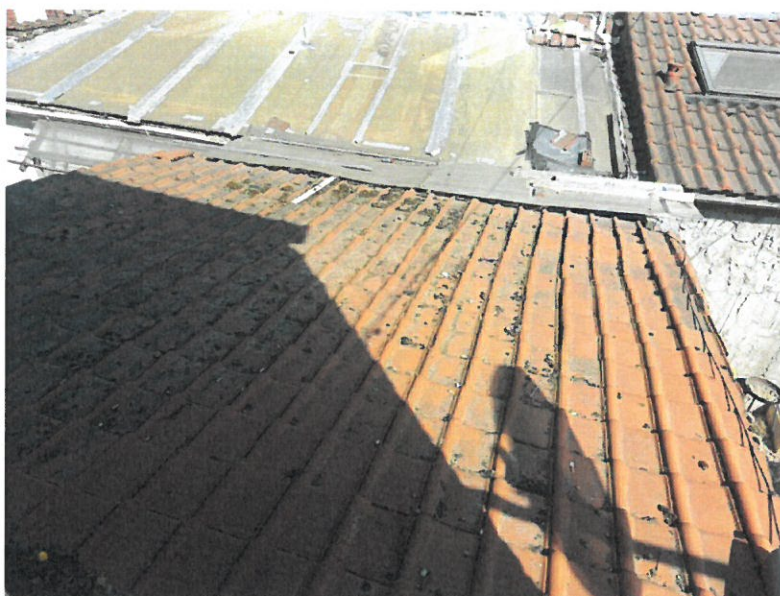
A ce niveau, un visuel sur la toiture de la partie rez-de-chaussée arrière.

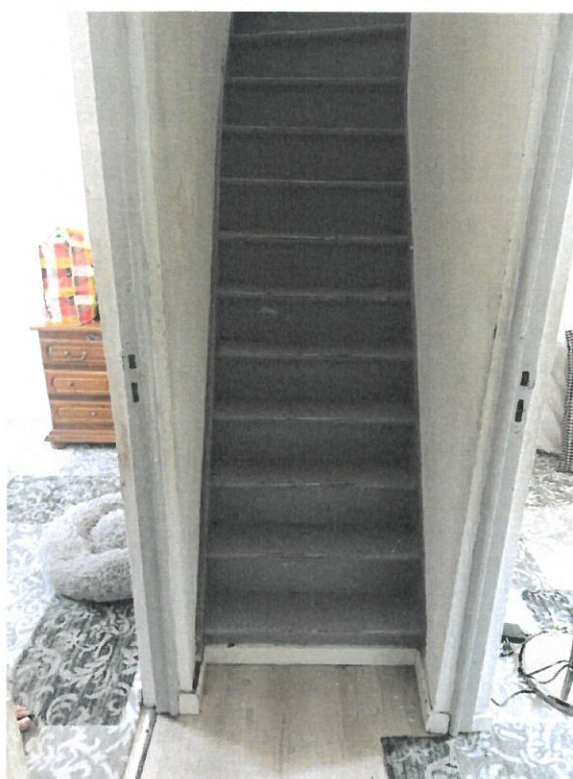
L'accès au deuxième étage se fait via un escalier bois mis en peinture.  
Montée d'escalier, les murs sont peints sur fibre, ensemble défraîchi.  
Cet escalier débouche sur une chambre n° 3 sur rue.
