# PROCES-VERBAL DE DESCRIPTION

**LE JEUDI QUINZE JANVIER DEUX MILLE VINGT-SIX**

Une maison à usage d'habitation à :

**14 rue des Fossés**

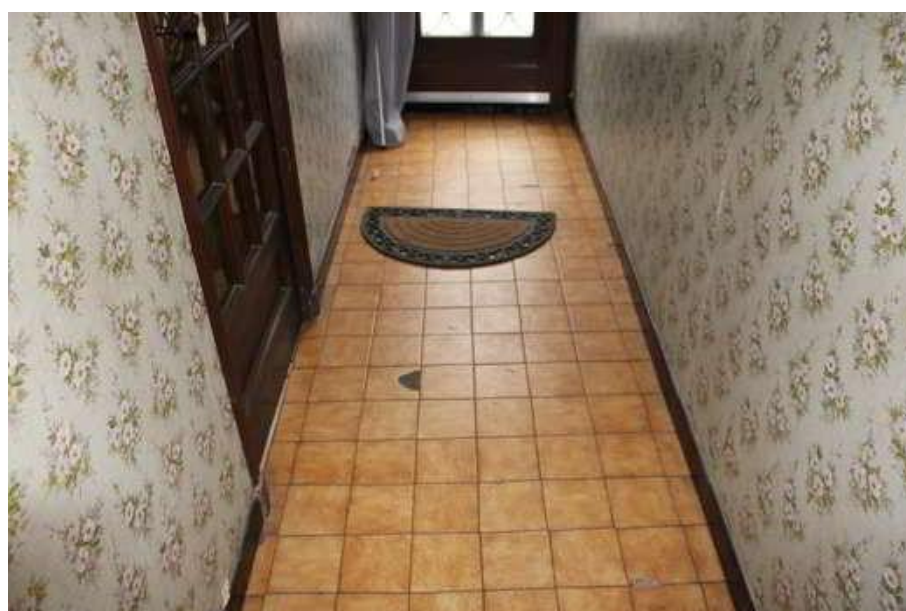
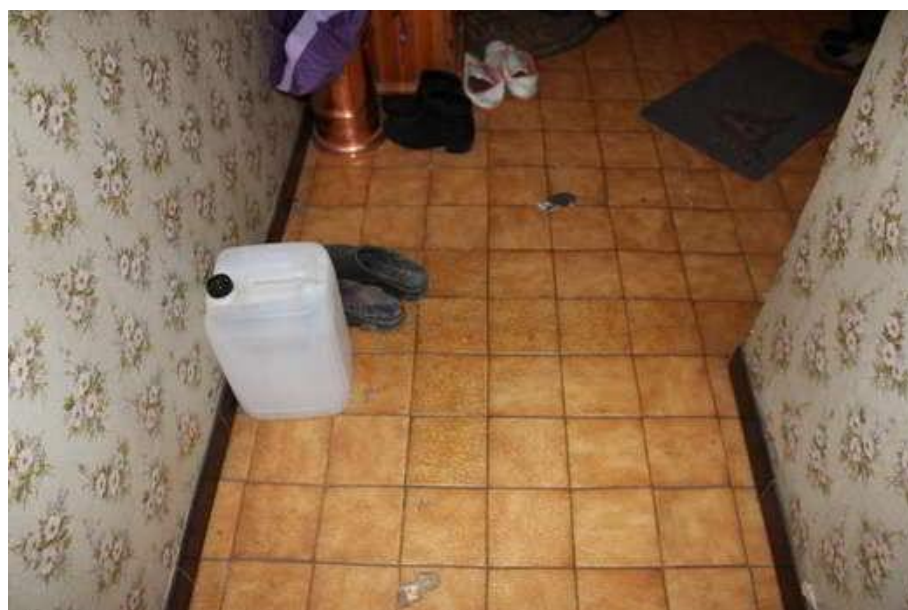
La porte côté rue est constituée d'un vantail en bois, intégrant, en partie centrale, un vitrage opaque protégé, en extérieur, par des motifs métalliques. L'état d'aspect de cette porte révèle une usure d'usage, avec des traces visibles sur le bois et les éléments de quincaillerie. La porte donnant sur la cour est également en bois, partiellement vitrée, avec un vitrage simple maintenu par des parcloches, l'ensemble présentant un état ancien, très usé, marqué également par des traces de moisissure.

Le sol de l'entrée est revêtu d'un carrelage de format carré, de teinte ocre à brun clair, disposé de manière régulière. Plusieurs carreaux présentent des éclats localisés ainsi que des traces d'usure prononcée mais surtout des fissurations visibles et même une irrégularité de surface aux abords de ces fissurations.

Les murs de l'entrée sont majoritairement revêtus d'un papier peint à motifs floraux, de teinte claire. Ce revêtement mural présente un état d'aspect défraîchi, marqué par un jaunissement généralisé, des salissures, ainsi que des zones de décollement et d'altération, particulièrement en partie basse des parois. Des traces d'humidité et de dégradation du support sont visibles à proximité du sol, avec des zones de papier peint manquant ou détérioré. Un pan de mur à proximité de la cuisine apparaît recouvert d'un enduit ou d'une peinture texturée de teinte claire, présentant un aspect irrégulier et des raccords visibles.

Au titre des autres éléments d'équipement, je note la présence d'un placard intégré avec porte coulissante accordéon en métal peint lequel accueille un tableau électrique avec disjoncteurs et un compteur LINKY.

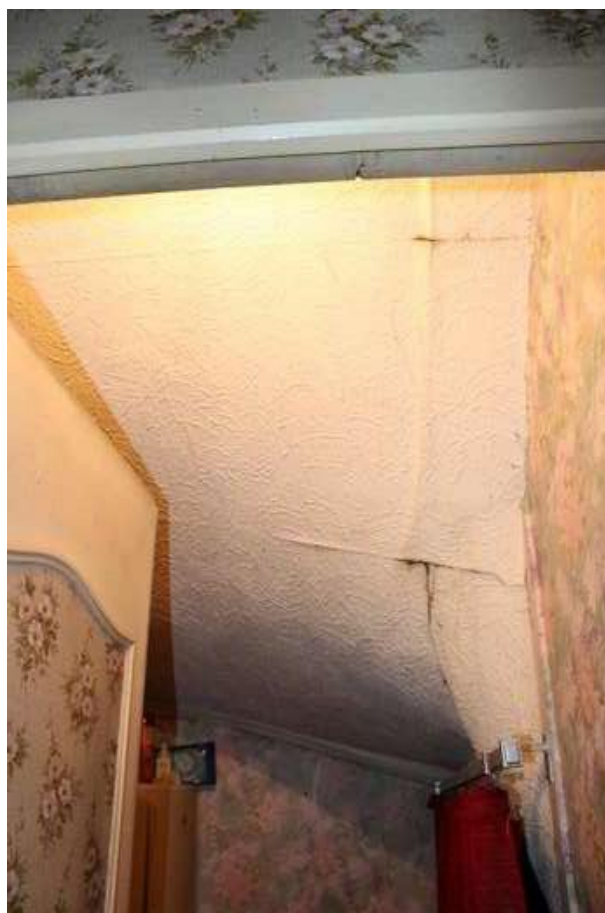
## 2) WC

Le WC est accessible depuis l'entrée par une porte battante pleine en bois peint de teinte claire, intégrant en partie centrale un panneau décoratif mouluré avec papier-peint. La porte présente un état d'usage ancien, avec des traces visibles d'usure sur les chants, les moulures et les zones de passage, ainsi qu'un noircissement généralisé de la peinture. La quincaillerie apparaît ancienne.

Le sol du WC est revêtu d'un carrelage de format carré, de teinte ocre à brun clair, identique à celui de l'entrée. Ce revêtement présente un état d'aspect dégradé, caractérisé par de nombreuses microfissures en réseau traversantes affectant plusieurs carreaux, ainsi que des éclats ponctuels.

Les murs sont revêtus d'un papier peint à motifs floraux, de teintes pastel, présentant un état ancien. Ce revêtement mural montre des signes de vieillissement marqués, avec un jaunissement généralisé, des salissures, ainsi que des zones de décollement et de cloquage. Des altérations plus prononcées sont visibles en partie basse des parois, avec des déformations du papier peint et des traces d'humidité apparentes.

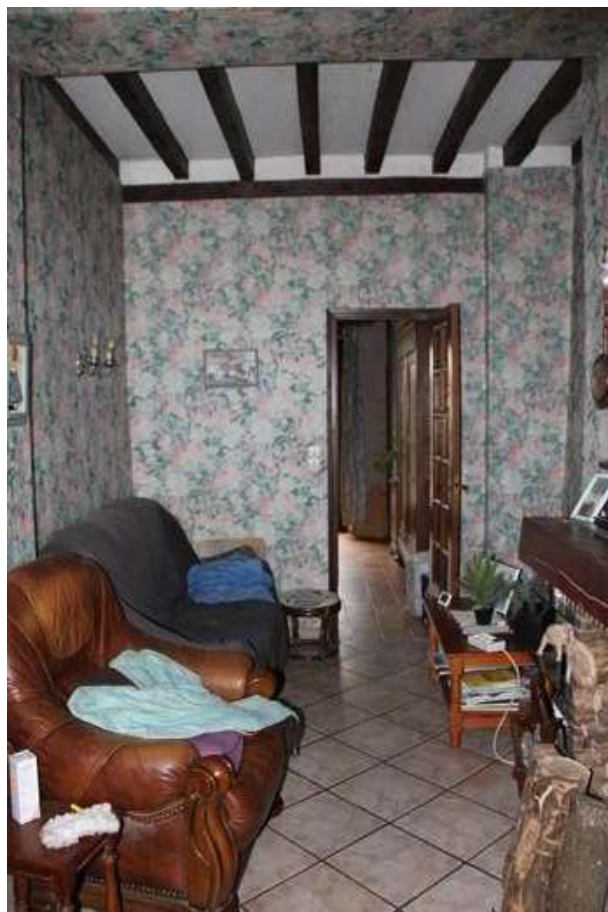
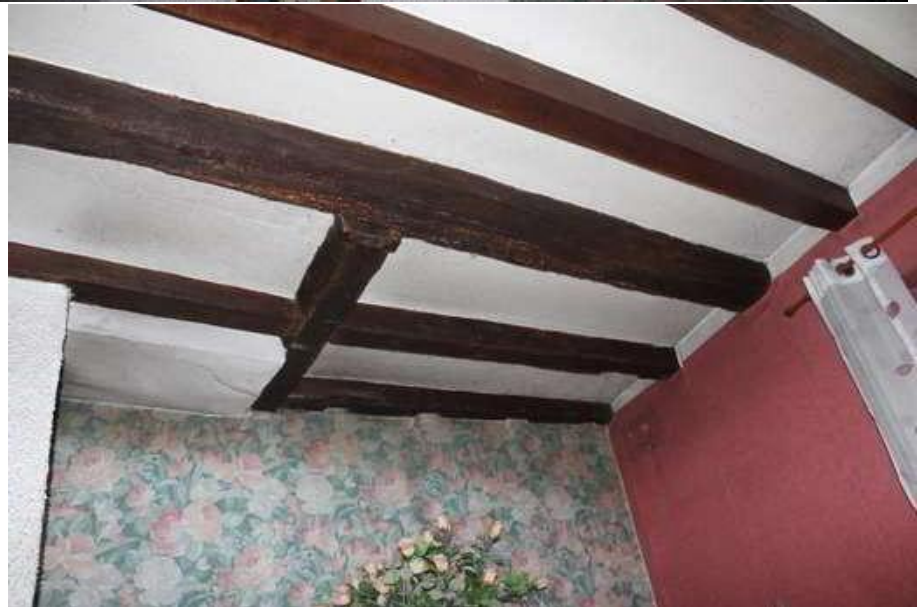
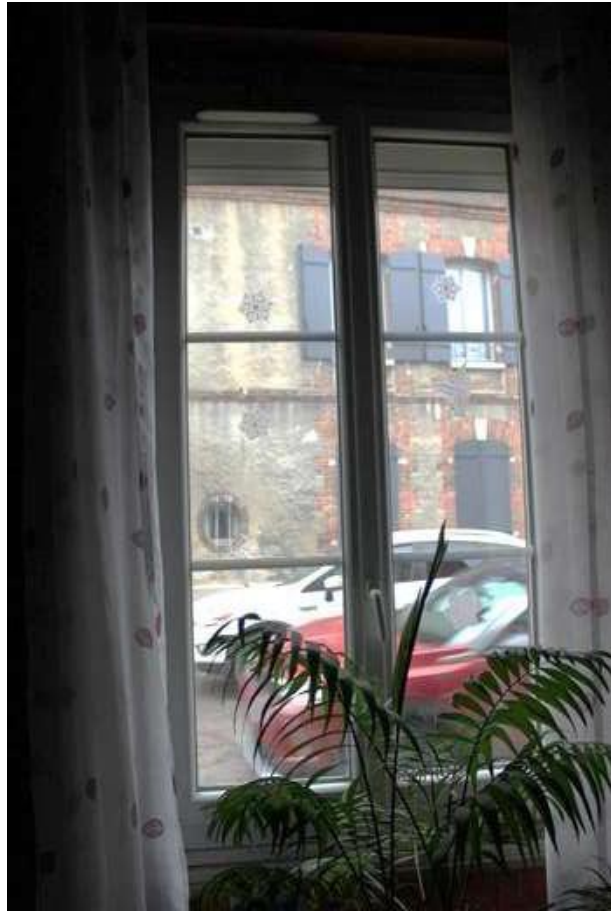
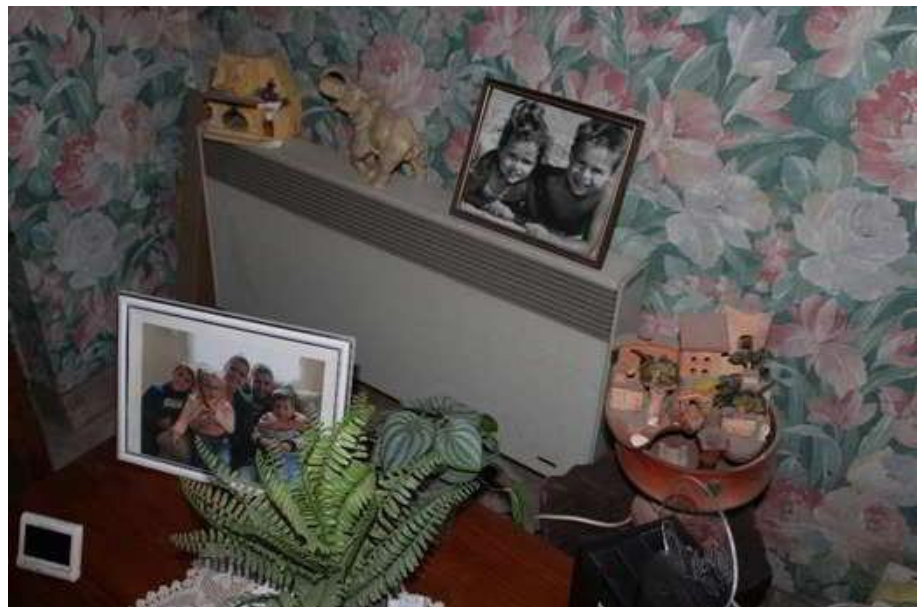
##### 5) SALON – SALLE A MANGER

Les équipements électriques comprennent plusieurs points lumineux. On observe notamment la présence d'un lustre suspendu au plafond, de type chandelier, ainsi que des appliques murales décoratives. Des prises de courant et interrupteurs sont visibles en périphérie de la pièce, de modèles anciens. Des câbles et raccordements sont ponctuellement visibles en apparent.

S'agissant des équipements de chauffage, la pièce est équipée d'une cheminée maçonnée implantée contre un mur, comprenant un foyer fermé, un manteau et un conduit intégré. Un radiateur mural est également visible en partie basse de mur à droite de l'insert.

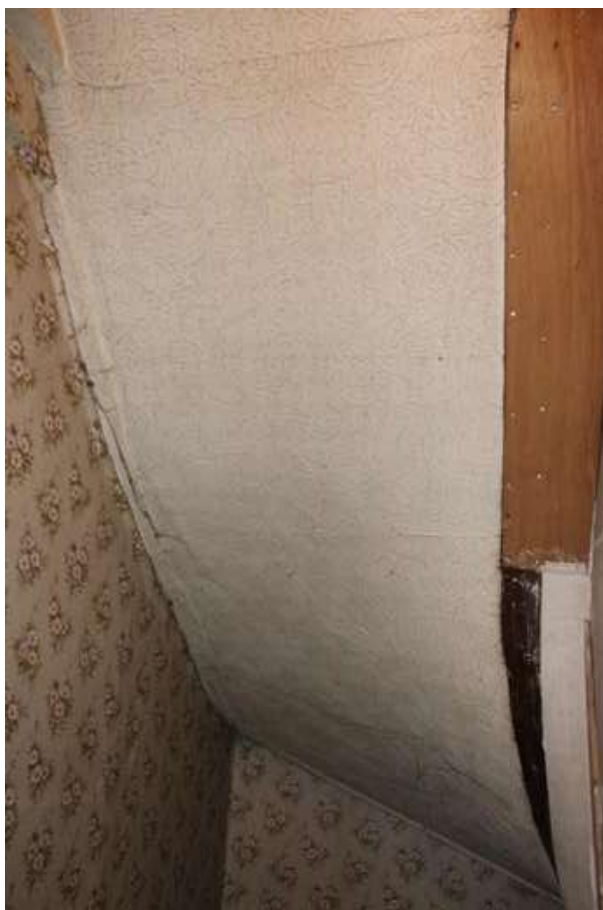
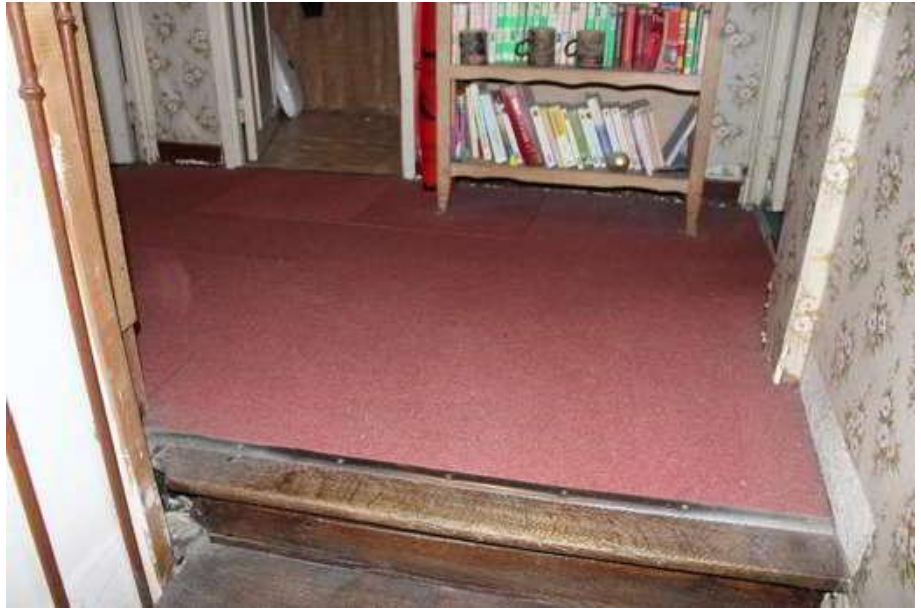
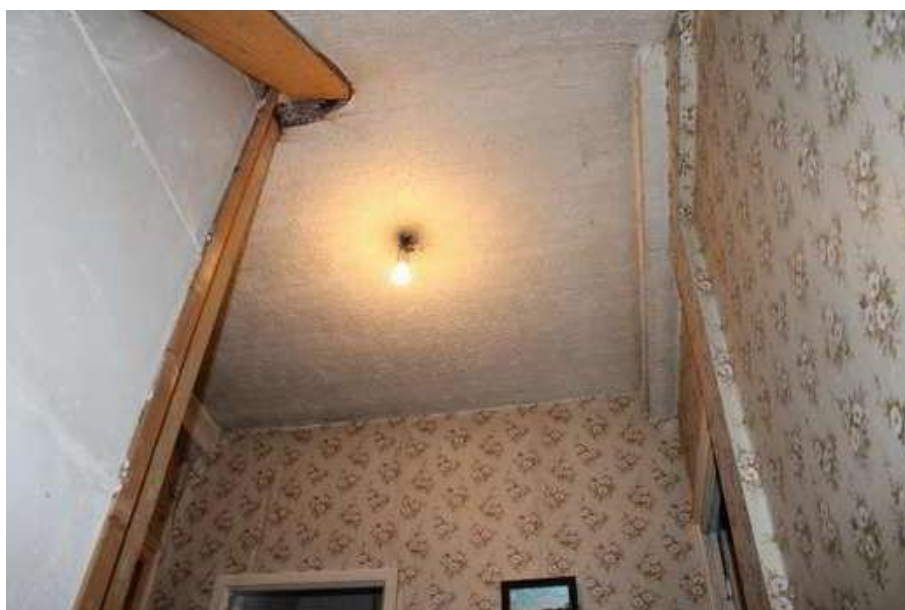
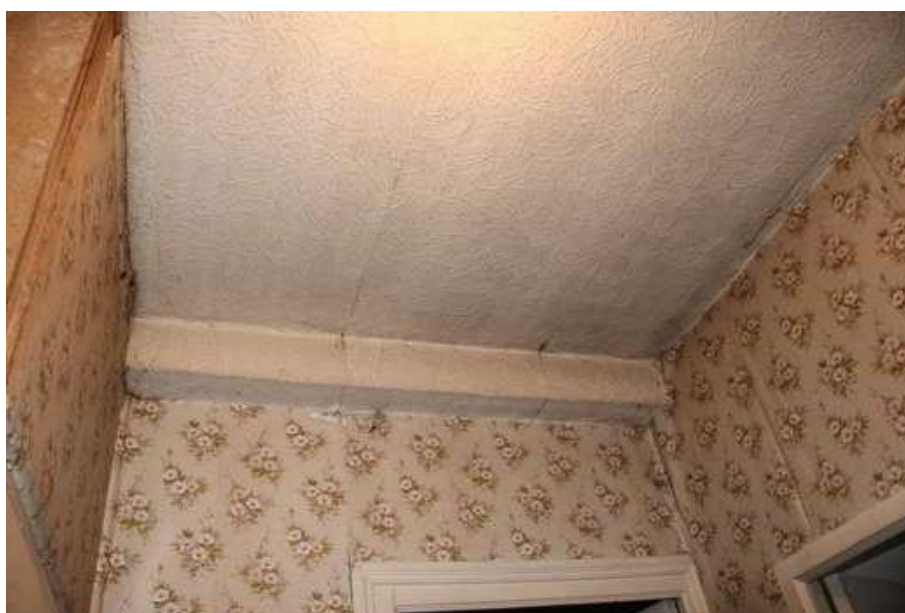
### 1) ACCES ET PALIER

Un point lumineux simple, composé d'une ampoule fixée sur une douille apparente, assure l'éclairage de cet espace.

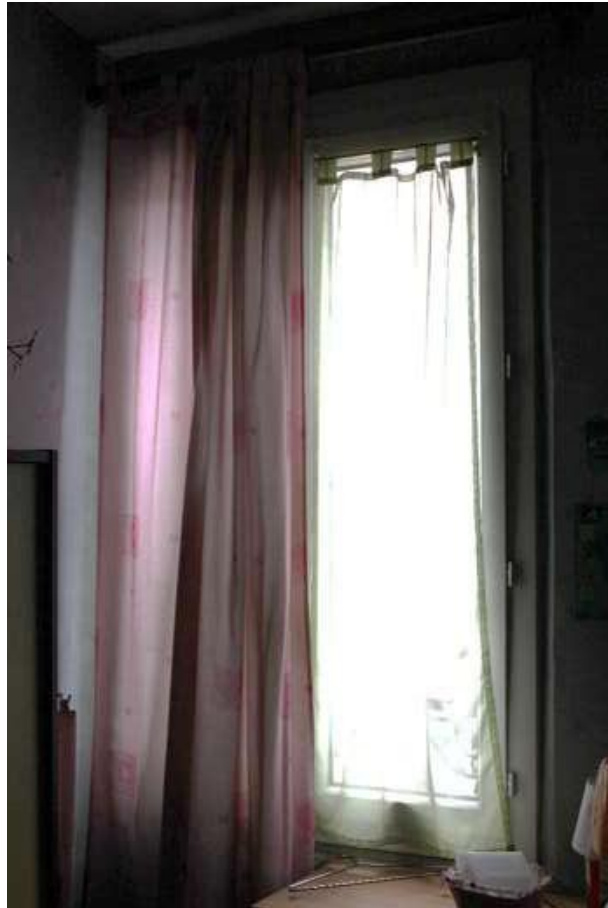
Le plafond de la chambre est recouvert d'un papier-peint épais de teinte claire. Celui-ci présente, là encore, un noircissement généralisé des fissurations fines et des microfissures longitudinales notamment au droit des jonctions avec les murs et des angles.

La chambre dispose d'une cheminée décorative implantée contre un mur, comprenant un manteau en marbre de teinte rouge/brun. Le foyer est obturé par des panneaux. Le manteau présente un état d'usage ancien.

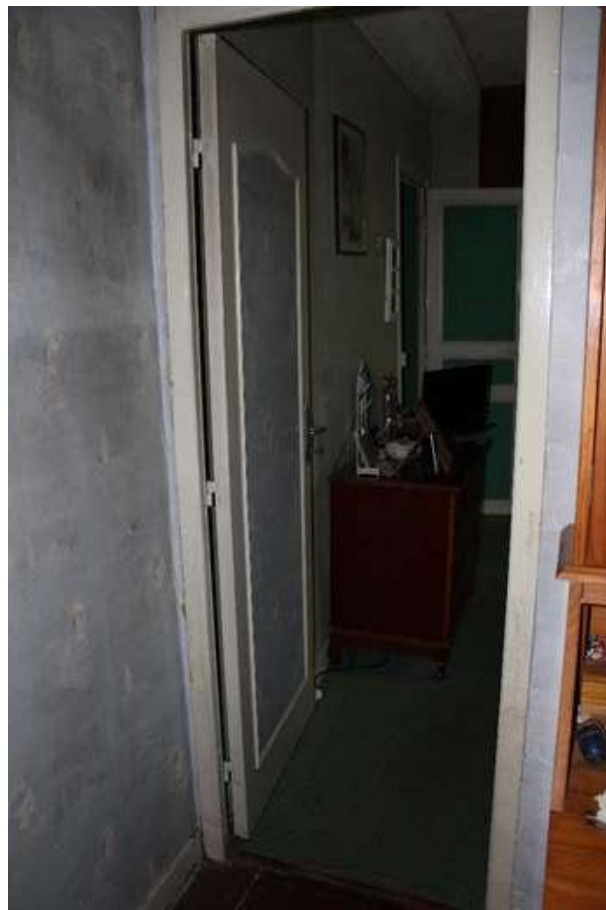
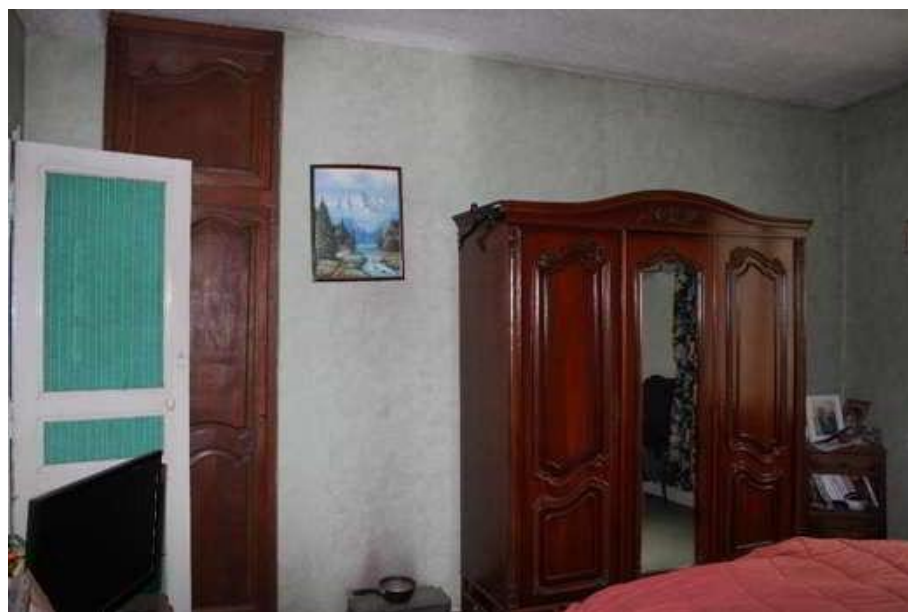
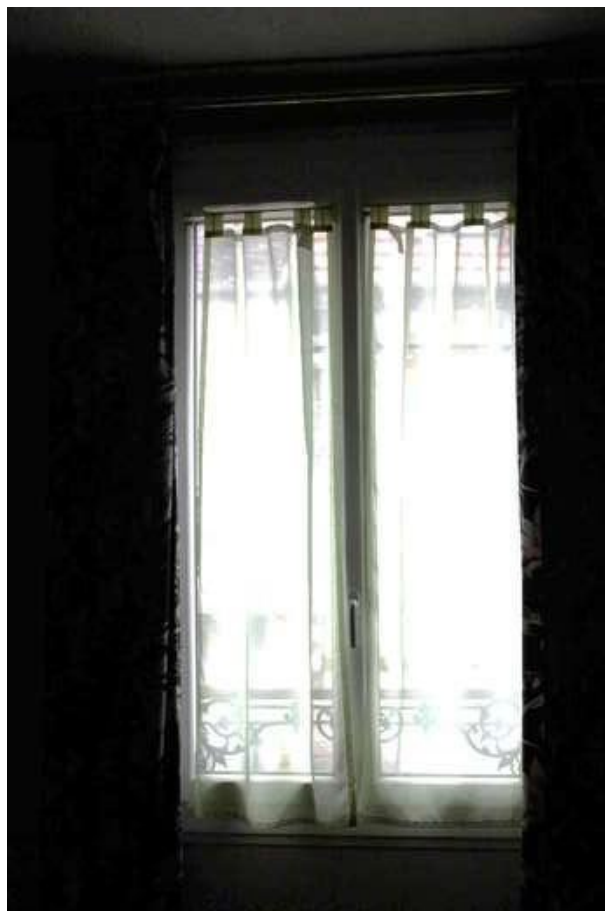
### 3) CHAMBRE 2

Les murs de la pièce sont recouverts d'un papier-peint de teinte vert clair, à finition texturée. L'ensemble présente un état ancien. Plusieurs fissurations sont visibles sur les parois, notamment une fissure linéaire verticale marquée sur un mur, s'étendant depuis la partie médiane vers le bas. D'autres microfissures et irrégularités de surface sont également observables, ainsi que des traces d'usure et de salissures ponctuelles. L'ensemble présente, là encore, un noircissement généralisé en particulier à proximité d'une grille de diffusion de chaleur.

Des plinthes en bois peint sont par endroit installées. Elles sont noircies et poussiéreuses avec diverses traces de frottement et de salissure.

Le plafond est recouvert d'un papier-peint texturé de teinte claire. Des microfissures et des irrégularités sont visibles, notamment au niveau des raccords avec les murs et en périphérie.

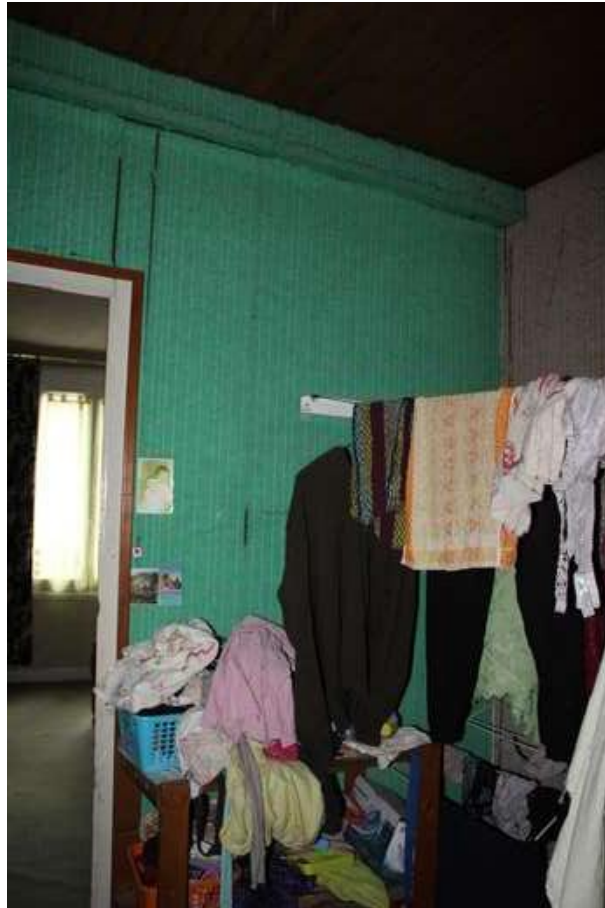
#### 4) PLACARD

Le placard est accessible depuis la chambre décrite précédemment par une porte battante en bois peint, à panneaux moulurés, intégrée dans un encadrement en bois également peint. La porte présente un état d'usage ancien, avec des traces d'usure de la peinture, des écaillages ponctuels, des marques visibles sur les chants.

Les murs sont hétérogènes. Un pan de mur est revêtu d'un lambris en bois, de teinte foncée. Les autres pans sont recouverts d'un revêtement mural textile de diverses couleurs, ancien et défraîchi, présentant des salissures, des marques d'usure et un empoussièrément notable ainsi que des fissurations.

S'agissant des équipements électriques, le placard dispose des équipements électriques usuels et d'un point lumineux en plafond. Des câbles électriques sont visibles en apparent le long des parois. L'installation est ancienne voire vétuste.

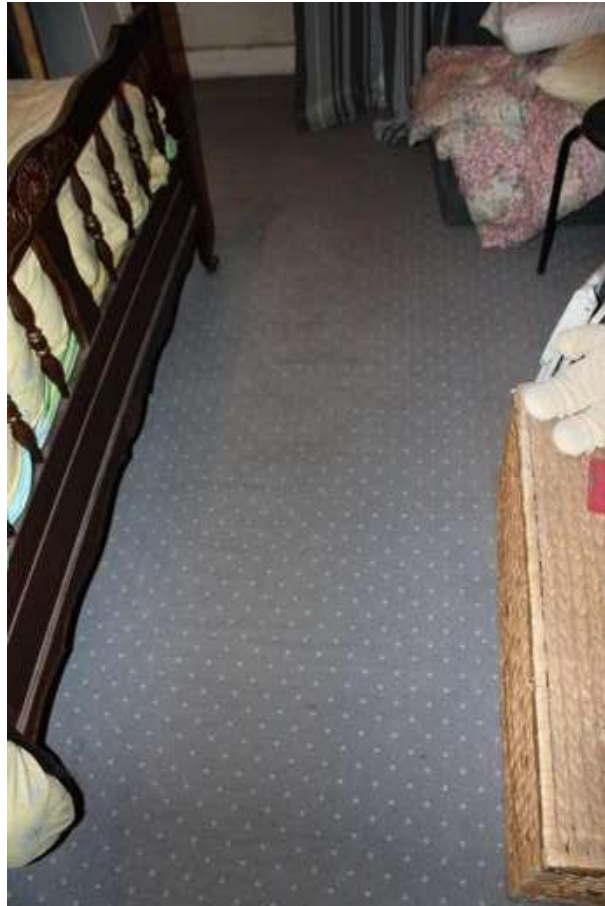
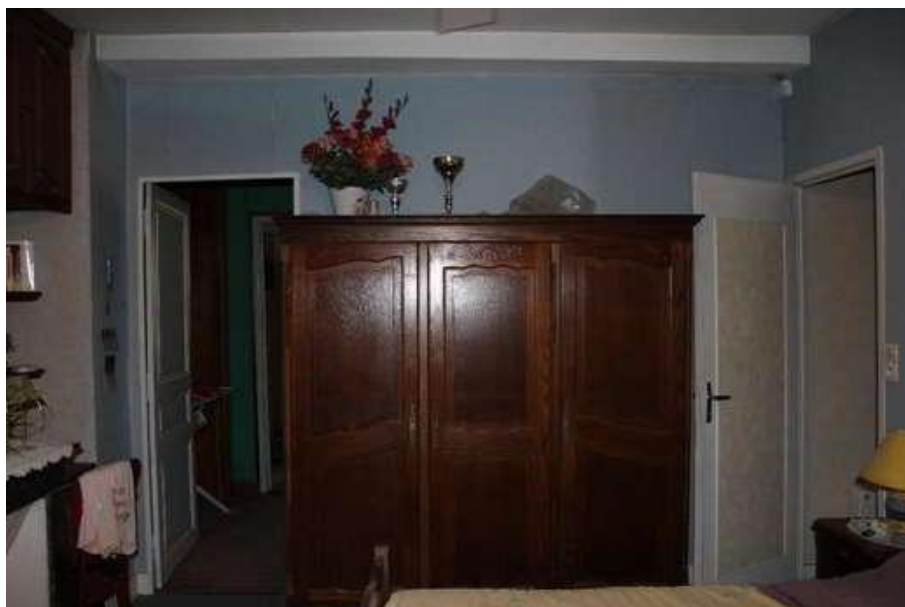
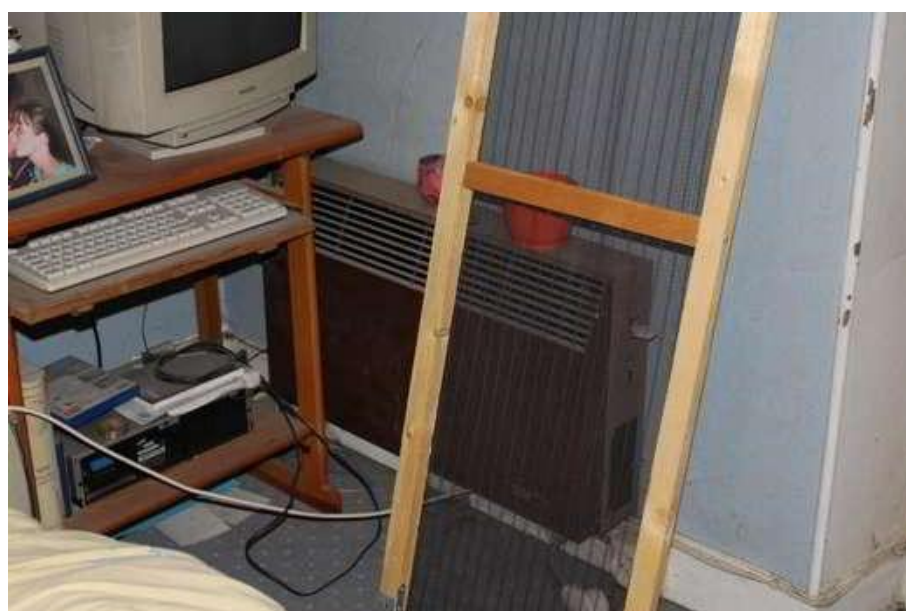
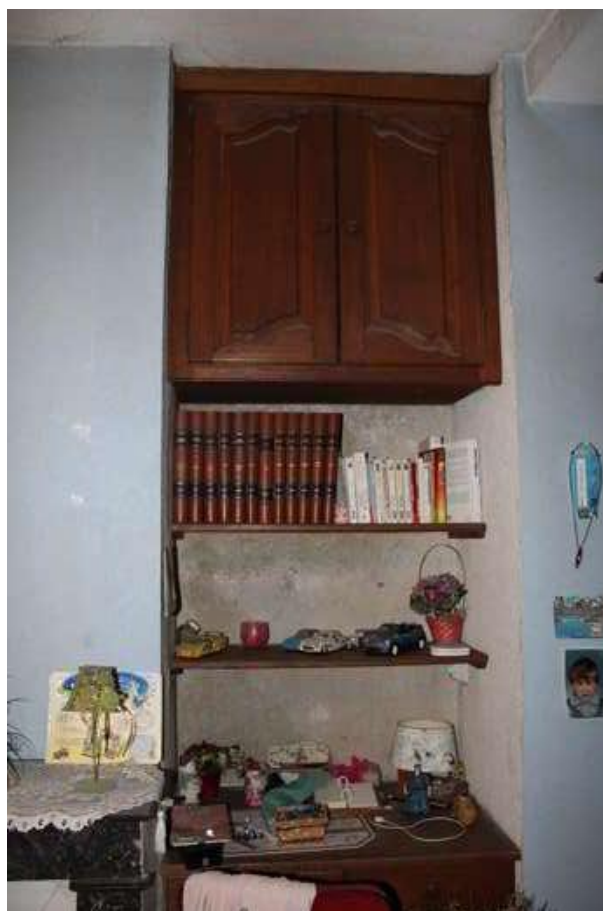
### 5) CHAMBRE 3

Les murs de la pièce sont revêtus papier-peint de teinte bleu clair. L'ensemble présente un état ancien et dégradé avec des taches et auréoles notamment dans le coin gauche de la pièce, et des salissures diffuses.

Le même pan de mur accueille deux niches de part et d'autre de la cheminée où sont insérés des éléments en bois (placards, bureaux). Les parois de ces niches sont à l'état brut et comportent de nombreuses traces et auréoles blanchâtres.

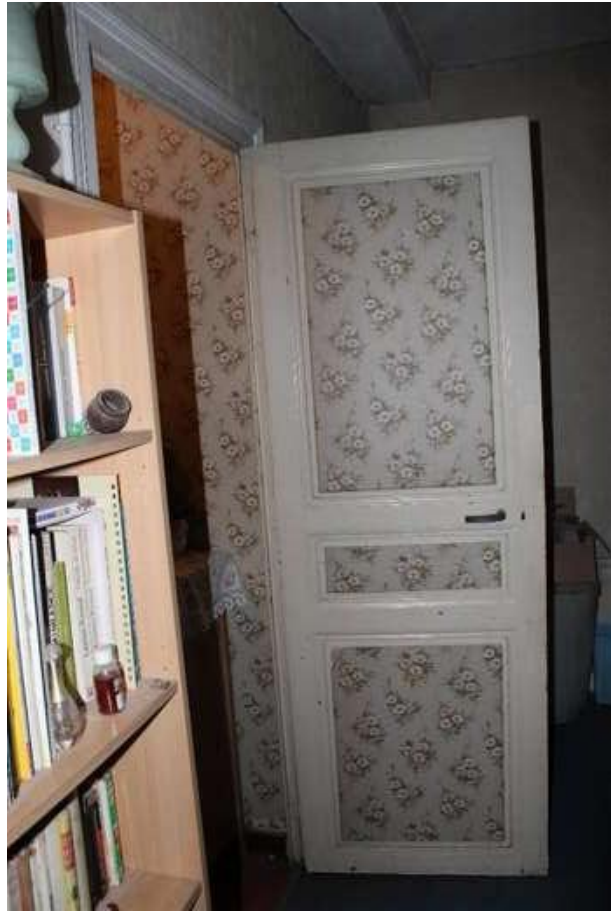
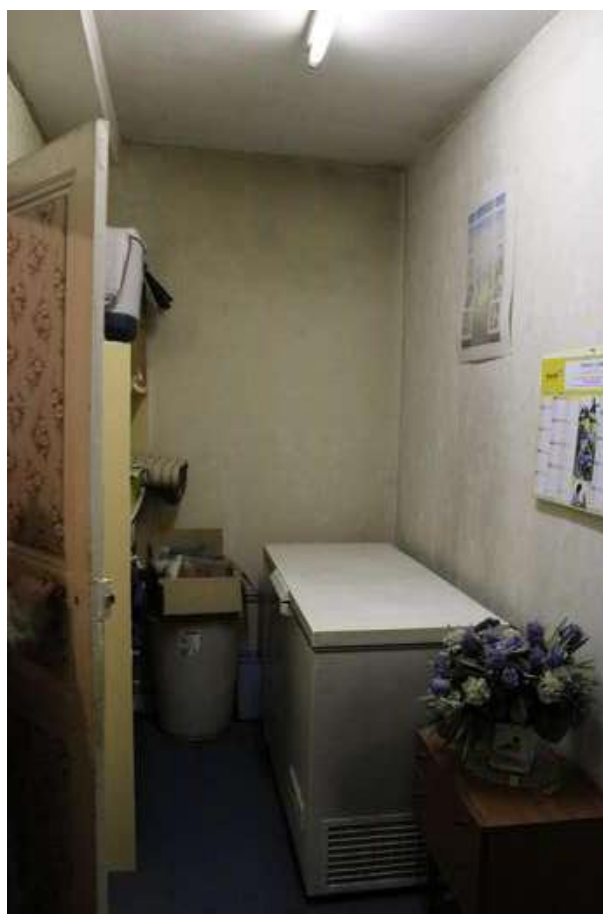
## 6) DEGAGEMENT

Le dégagement est accessible, d'une part, depuis la chambre précédemment décrite par la porte précédemment décrite, et, d'autre part, depuis le palier de l'escalier par une porte également en bois peinte, à panneaux moulurés, avec revêtement en papier peint à motifs floraux. Cette dernière porte est ancienne et présente notamment plusieurs impacts et diverses traces de frottement et de salissure.

d'un luminaire linéaire de type réglette fluorescente fixé au plafond. Le câblage électrique associé est apparent par endroits, notamment en périphérie, et chemine le long des parois jusqu'à un boîtier électrique visible.

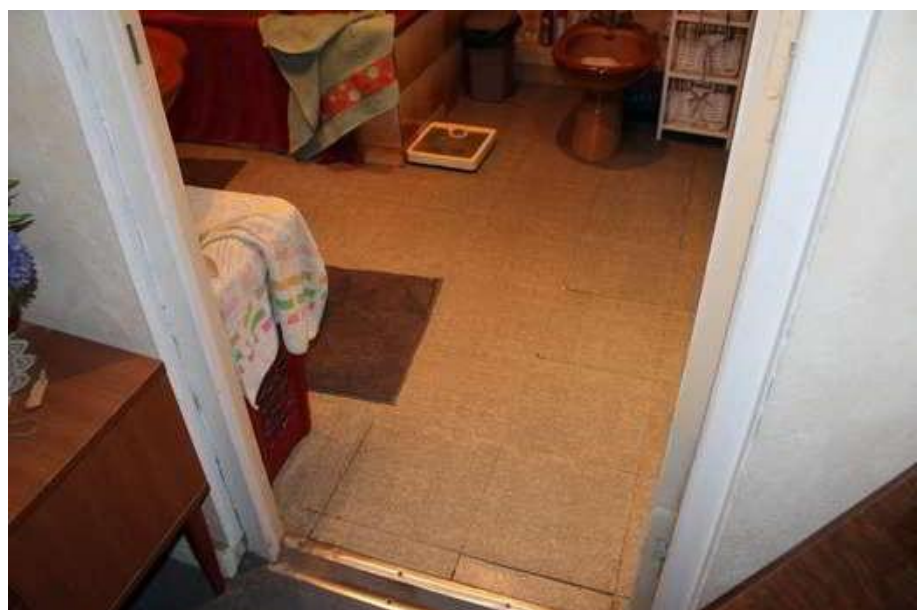
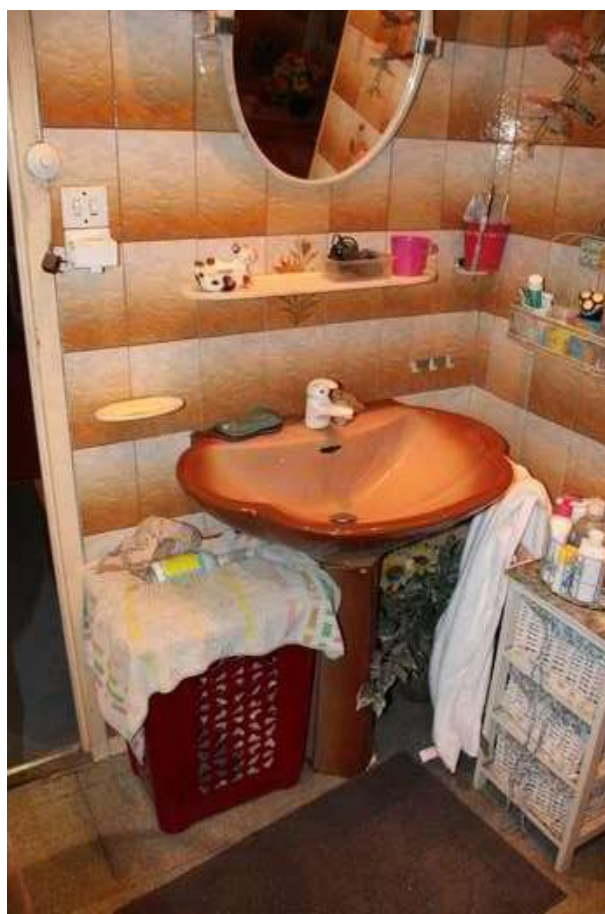
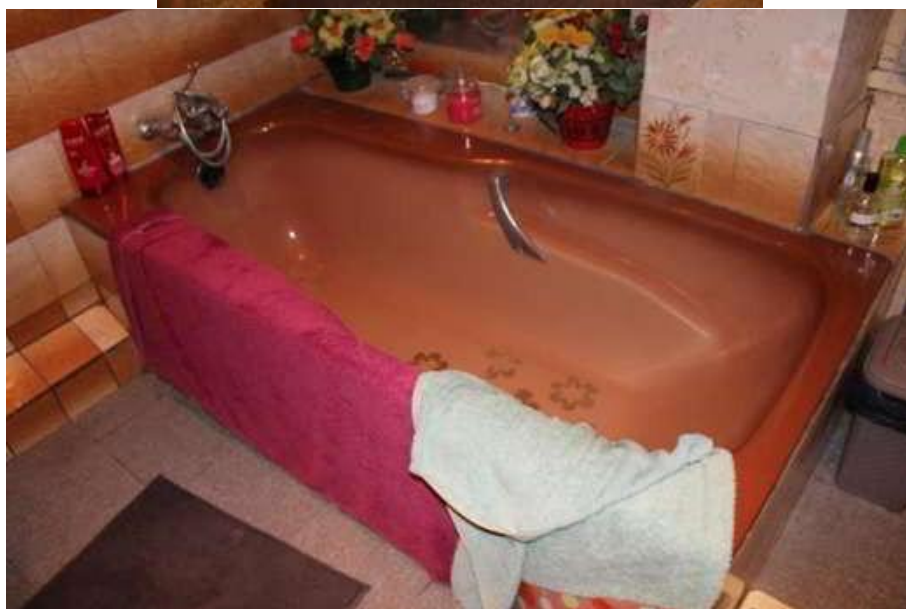
#### 7) SALLE DE BAIN

La salle de bain est accessible depuis le dégagement précédemment décrit par une porte intérieure en bois peint, à panneau mouluré en partie centrale. La porte présente un état d'usage ancien, avec des traces d'usure visibles sur les chants, les moulures et la surface peinte.

- D'une vasque sur pied ancienne, de teinte brun-orangé, avec mitigeur peint de couleur blanche. Le lavabo présente des traces d'usage visibles.
- D'un bidet de même composition avec robinetterie en inox.

Plusieurs éléments de rangement sont présents, notamment un placard intégré avec portes coulissantes en métal peint. La peinture qui les recouvre est jaunie, passée.

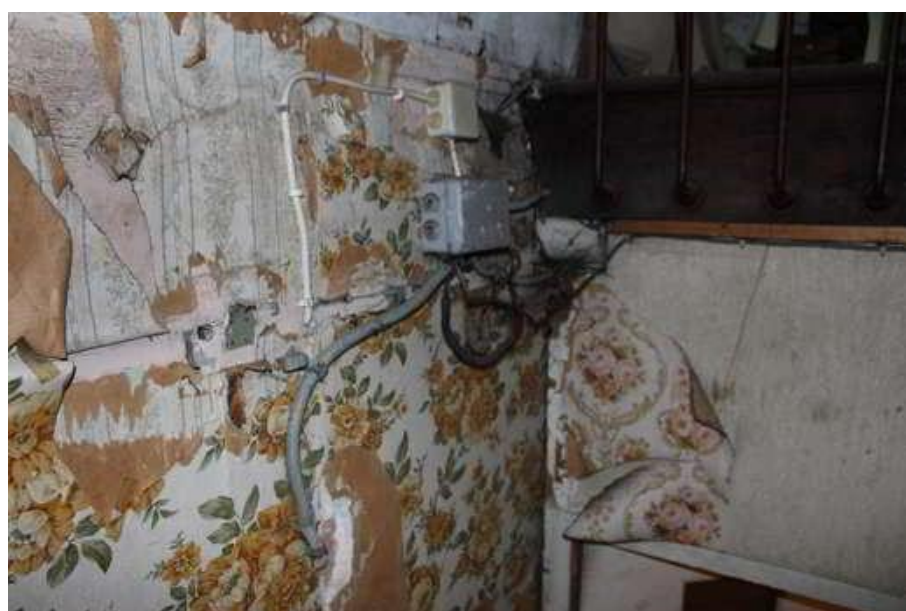
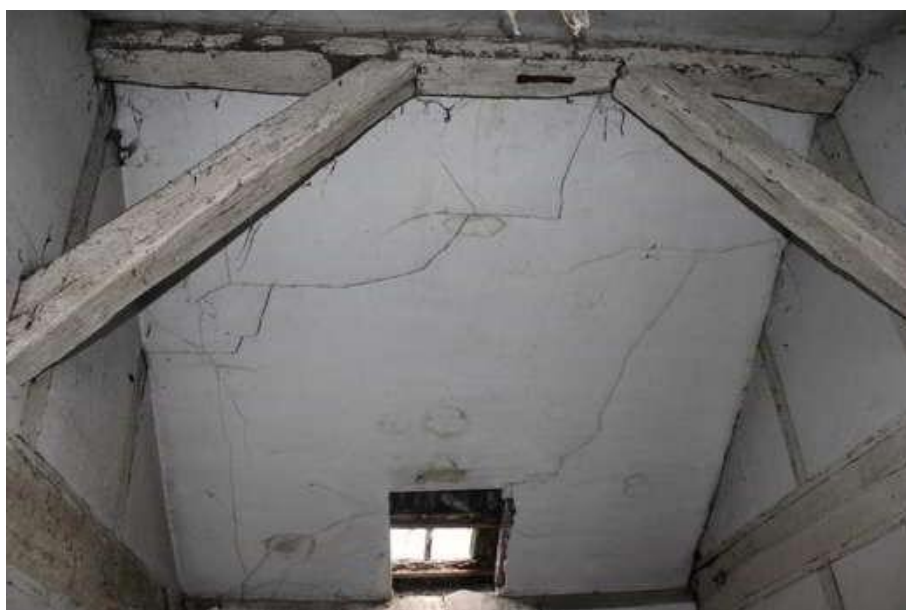
#### 8) WC

Le sol est recouvert d'un revêtement en PVC, ancien, usé et défraichi avec une irrégularité de surface généralisée.

Pour le surplus, la cage d'escalier et le palier comme le plafond présente des parois peintes anciennes avec de multiples et diverses taches et traces de tous ordres, auréoles, noircissements, mais aussi de nombreuses fissurations. L'espace est particulièrement ancien et laissé à l'abandon.

Le sol du palier se compose d'un simple plancher en bois dispose de manière irrégulière. Sa surface est très usée, ancienne et non-entretenu.

Le peu d'équipement électrique présent est vétuste.

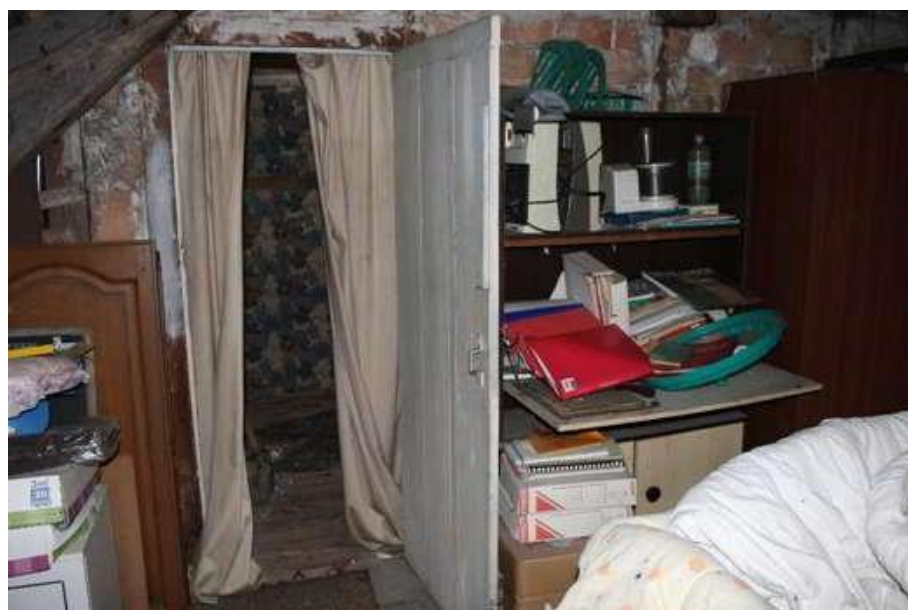
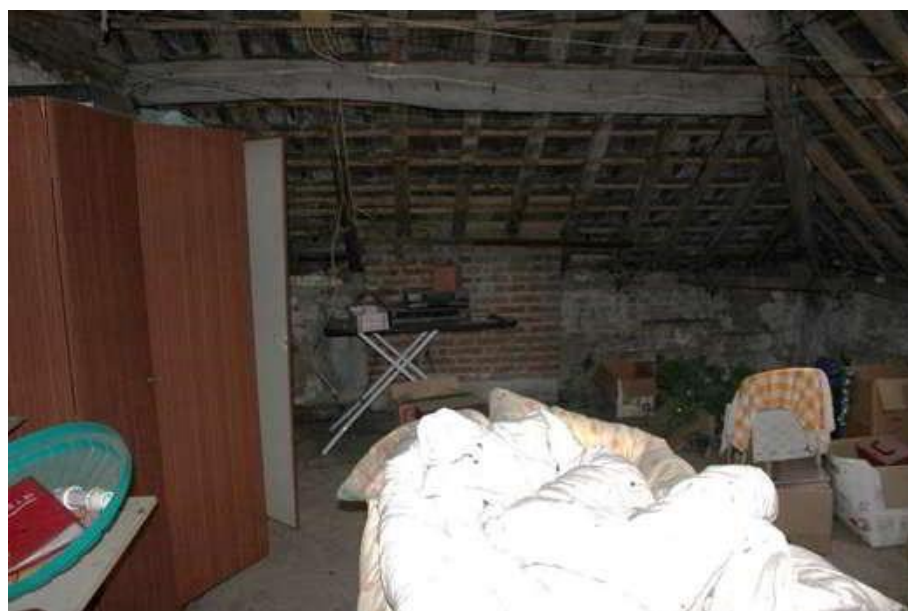
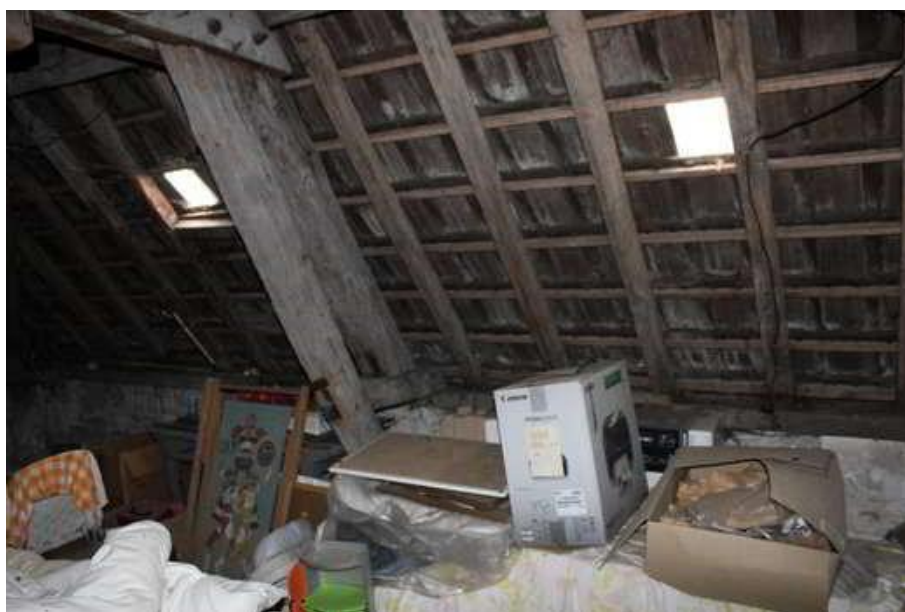
## 2) GRENIER 1

Sur la gauche, on accède à un premier grenier au moyen d'une porte pleine en bois peinte de type porte de ferme laquelle ne présente pas de dispositif de fermeture. Cette porte est ancienne et laissée « dans son jus ».

L'espace est laissé à l'état brut et laisse apparaître la structure du bâtiment, sa charpente et sa toiture.

L'ensemble est ancien.

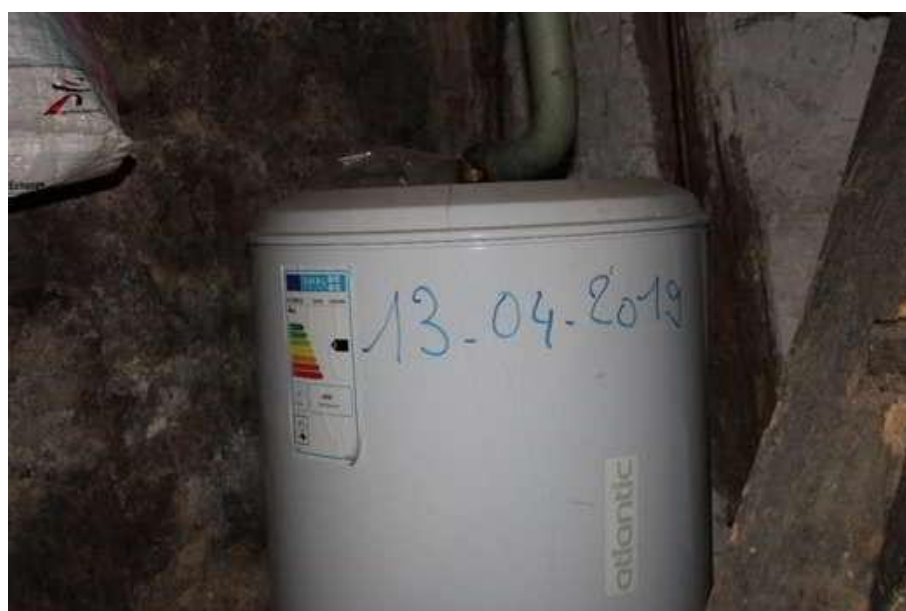
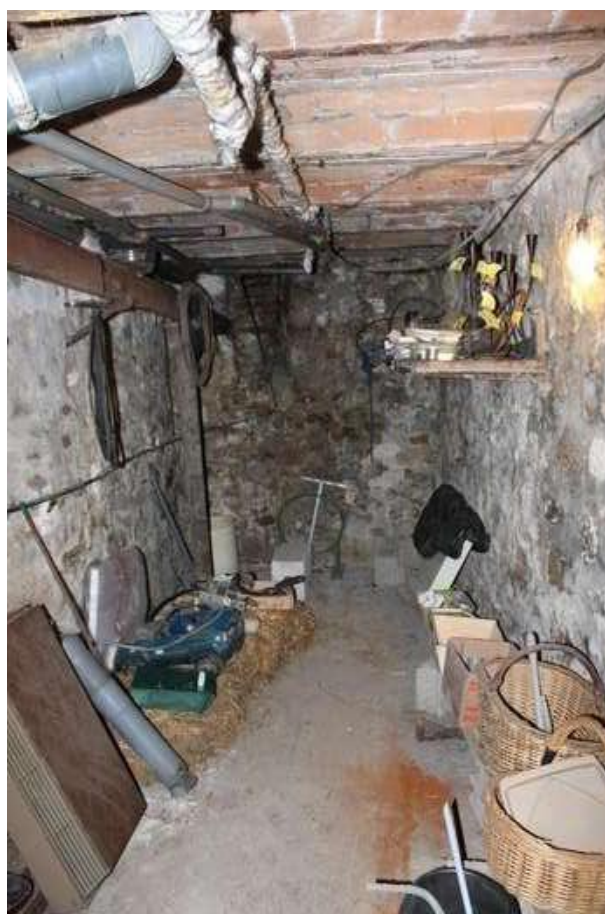
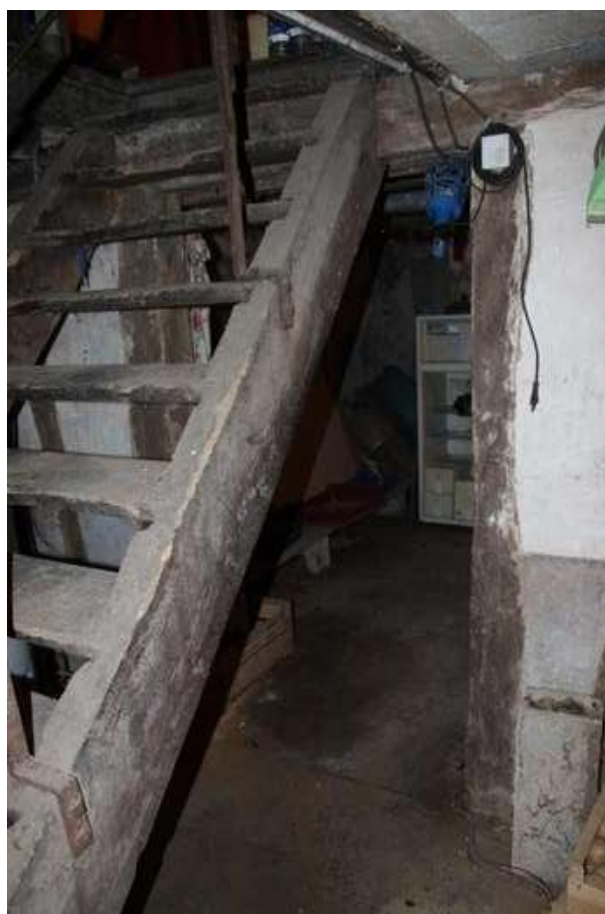
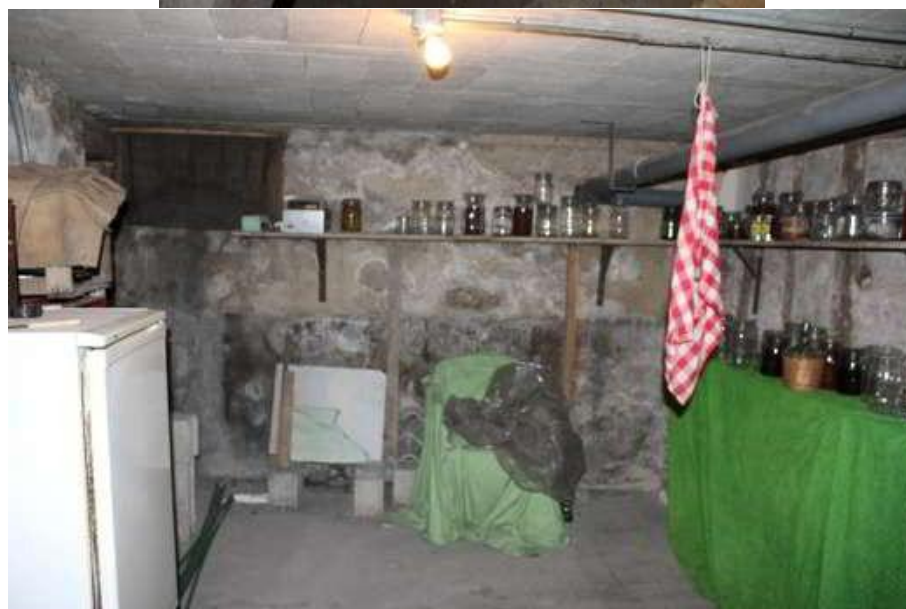
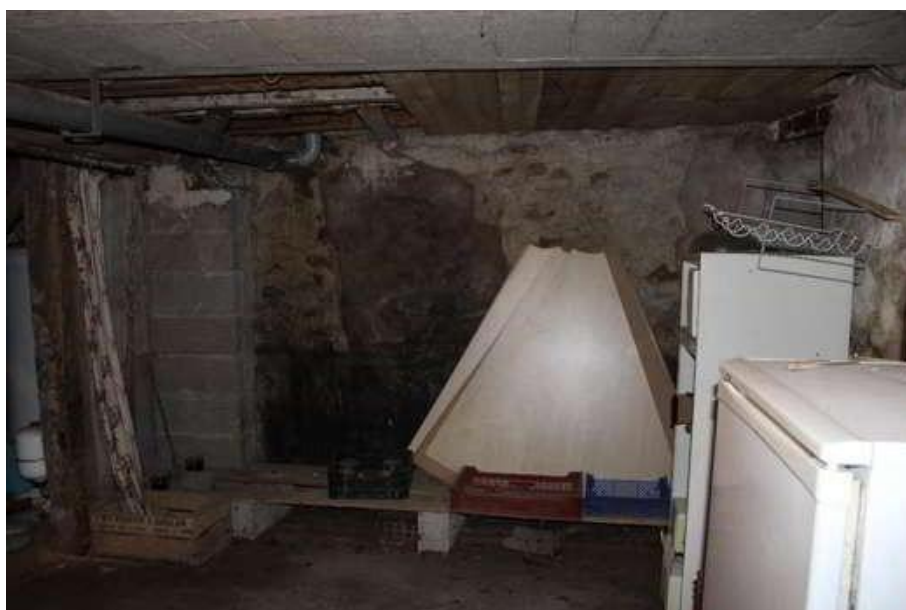
#### **D. CAVE**

L'accès s'effectue depuis le WC du rez-de-chaussée où un rideau est disposé devant un petit escalier de meunier en bois, ancien avec garde-corps métallique.

Cet espace est alimenté en électricité et des plafonniers assurent l'éclairage des deux espaces.

C'est dans cette cave que se trouve le compteur d'eau et le chauffe-eau électrique.
