# PROCES-VERBAL DE DESCRIPTION

Une maison à usage d'habitation à :

**NOGENT-SUR-SEINE (AUBE)**

**14 rue des Fossés**

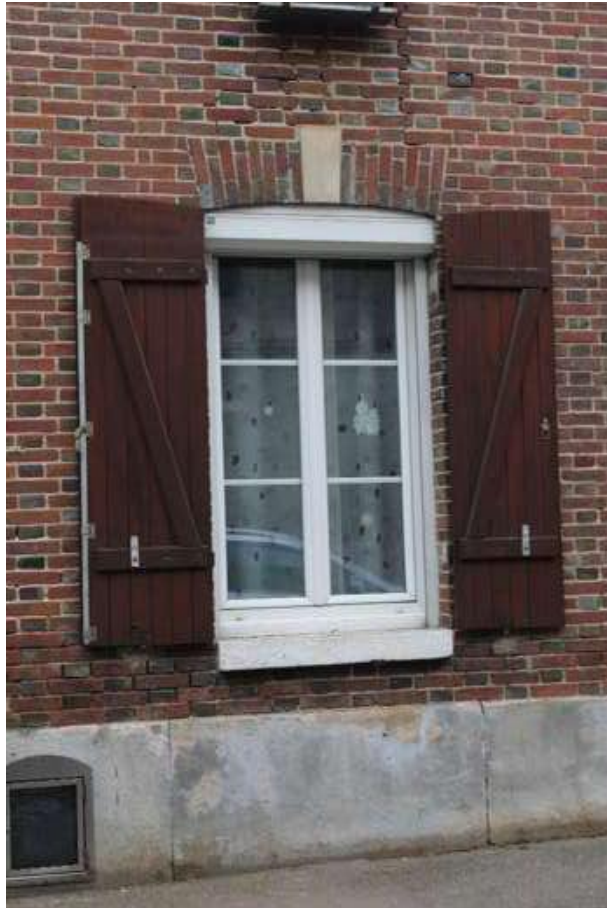
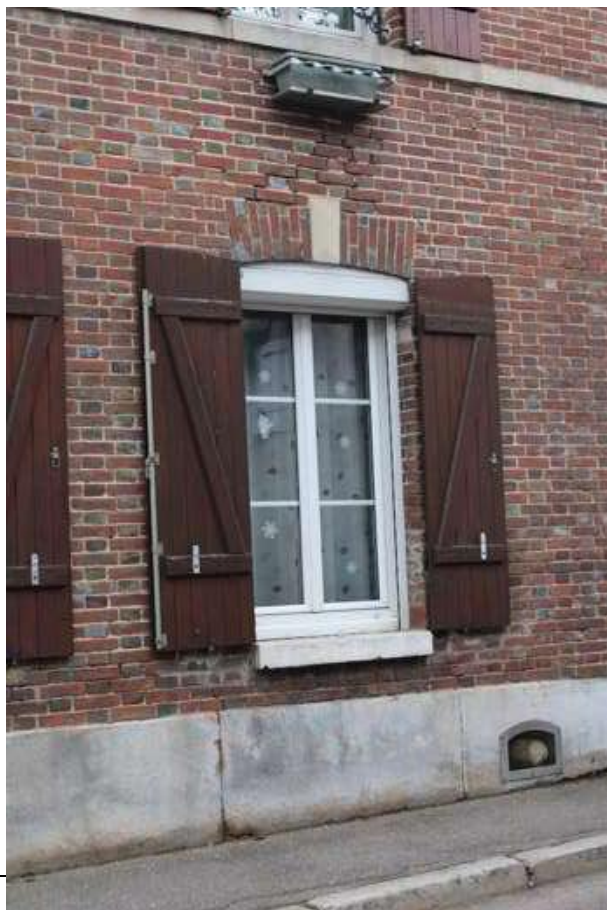
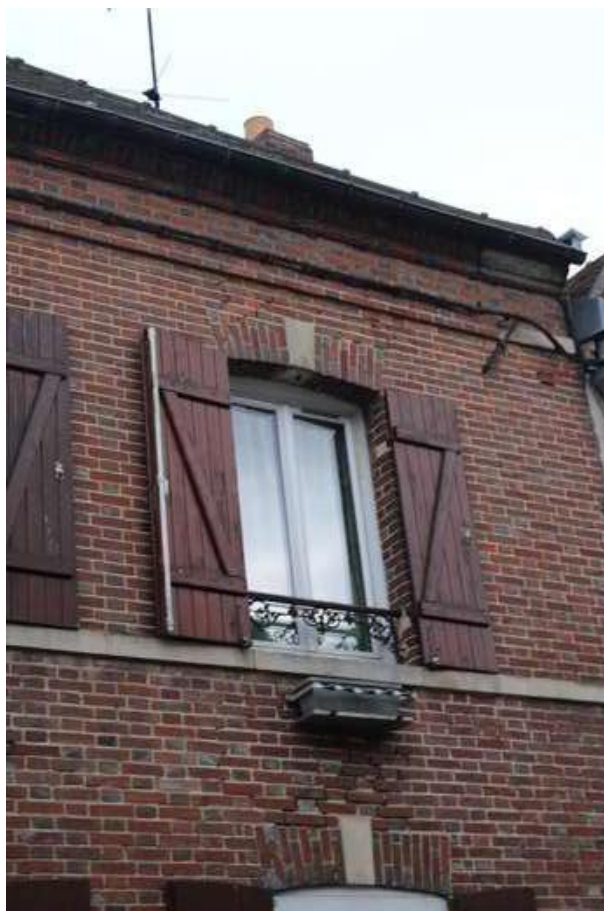
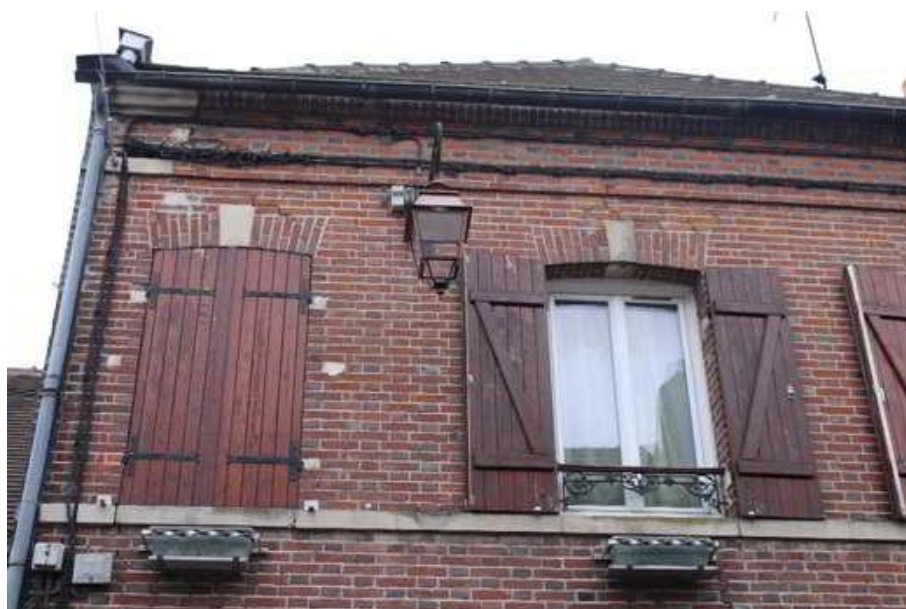
La porte principale est constituée d'un vantail plein en bois de teinte sombre, équipé d'éléments décoratifs métalliques. Elle est encadrée d'un cadre de volet roulant blanc. L'état d'aspect de cette porte traduit une usure d'usage, avec des traces visibles sur la surface et les quincailleries.

Les fenêtres du rez-de-chaussée et de l'étage sont équipées d'huisseries en PVC de teinte claire, comportant des ouvrants vitrés avec double vitrage. Ces baies sont toutes pourvues de volets battants en bois, de teinte foncée, fixés sur gonds métalliques. Les volets présentent un état d'usage marqué, avec des signes de vieillissement du bois, des variations de teinte, ainsi que des ferrures apparentes. Certains volets sont maintenus en position ouverte par des arrêts métalliques visibles. Les deux fenêtres du rez-de-chaussée sont, par ailleurs, pourvues de volets roulants. Des garde-corps métalliques décoratifs sont installés devant les fenêtres de l'étage, fixés dans la maçonnerie, présentant un dessin ouvragé et un état d'usage courant, avec une patine visible.

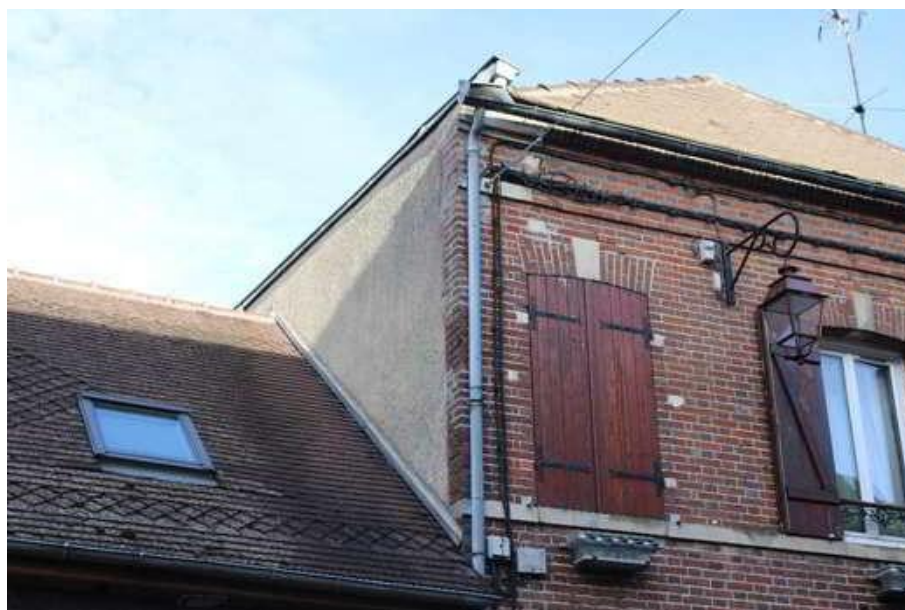
## 2) Façades latérales

Je constate que celle-ci se compose d'un crépi clair, ancien lequel présente diverses colorations noirâtres par endroits. On distingue, en partie inférieure, à la jonction avec la toiture voisine, ainsi qu'une partie supérieure, aux abords de la toiture, des rives en zinc sans anomalie visibles.

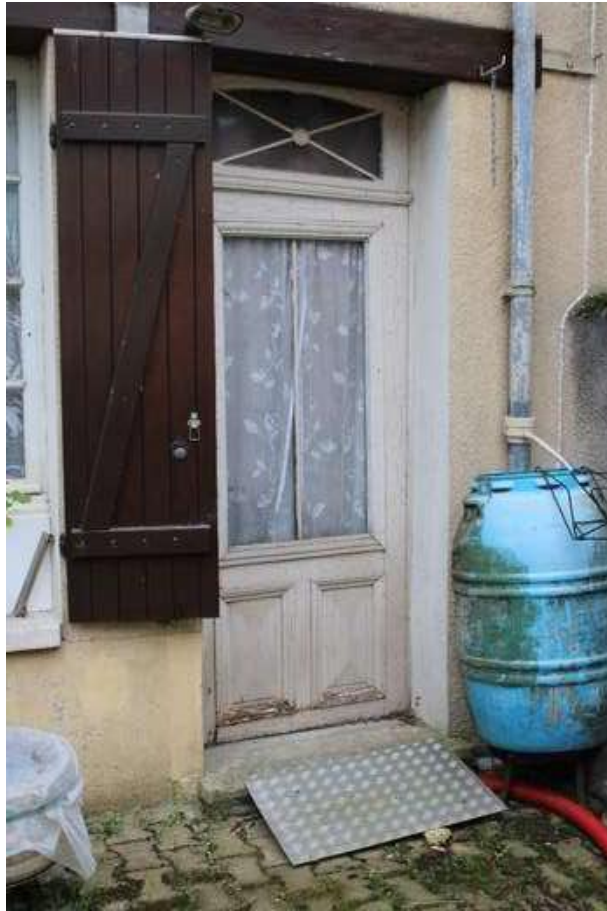
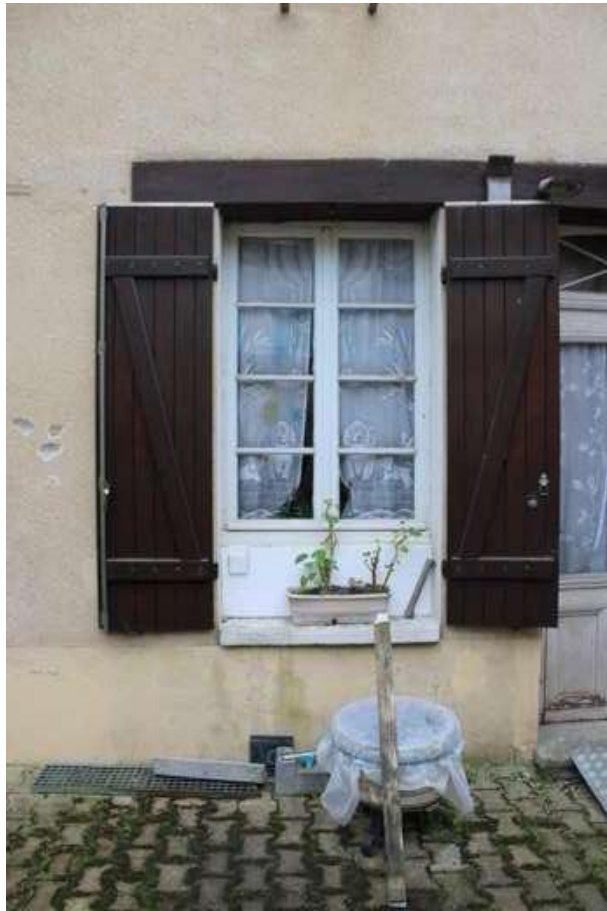
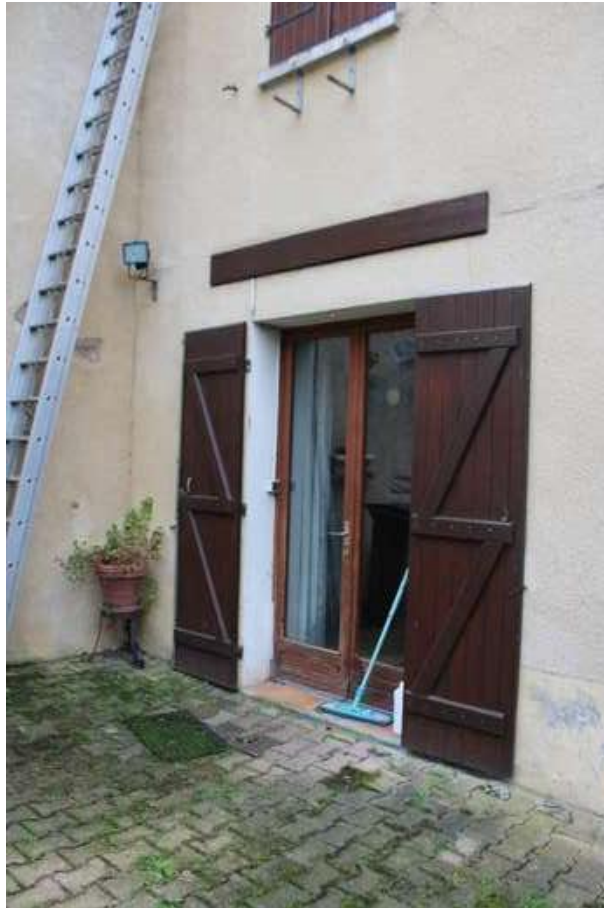
### 3) Façade arrière

En partie basse, la façade se compose d'un soubassement enduit de teinte jaune ocre, distinct de l'enduit principal, lequel présente un état d'aspect altéré. On observe en effet des zones d'écaillage, des cloques, des reprises visibles ainsi que des manques localisés d'enduit, laissant apparaître des différences de teinte et de texture. Des traces de ruissellement et de salissures verticales sont également visibles sous une ouverture. Une grille de ventilation métallique de petite taille est visible en pied de mur.

Pour le surplus, cette façade est recouverte d'un enduit projeté de teinte beige clair, appliqué de manière homogène sur la majeure partie du mur. Cet enduit présente toutefois plusieurs désordres visibles, notamment des fissurations ponctuelles, verticales ou obliques, localisées en particulier à proximité des angles, des jonctions de volumes et sous la ligne de toiture. Ces fissures apparaissent continues sur plusieurs dizaines de centimètres pour certaines. Des impacts et éclats localisés de l'enduit sont également observables en divers points de la façade.

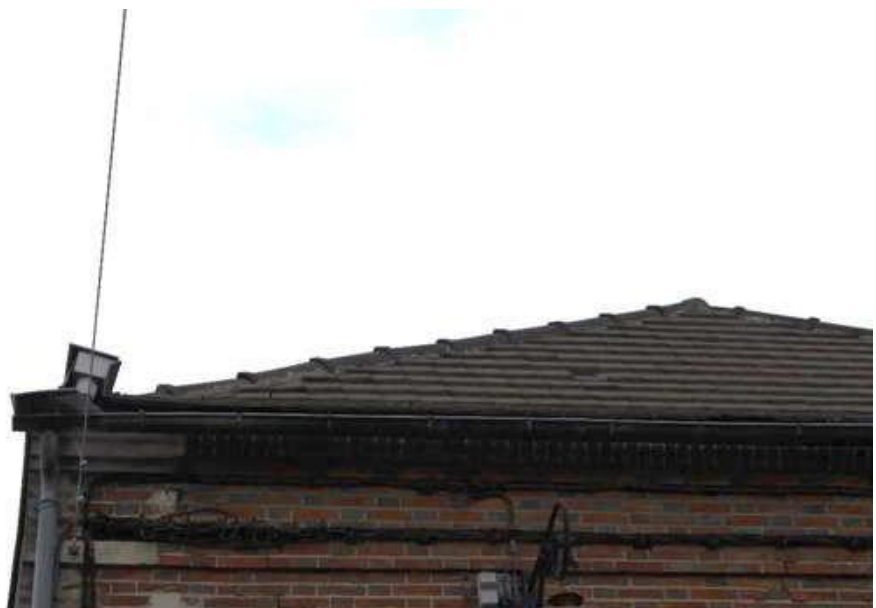
## B. TOITURE

Plusieurs équipements sont visibles en toiture. Je relève notamment la présence d'une antenne hertzienne implantée en partie sommitale, fixée sur un mât métallique et d'un conduit d'évacuation de fumées en maçonnerie, surmonté d'un élément terminal de teinte terre cuite, émerge également de la couverture,

Les rives et débords de toiture apparaissent équipés de bandeaux de rive, dont l'état d'aspect présente un vieillissement visible, avec une teinte assombrie et une patine hétérogène. Les jonctions entre la couverture et les façades, notamment au droit des angles et des raccords avec des volumes annexes, sont visibles sans qu'il soit possible, depuis le sol, d'en apprécier l'état exact.

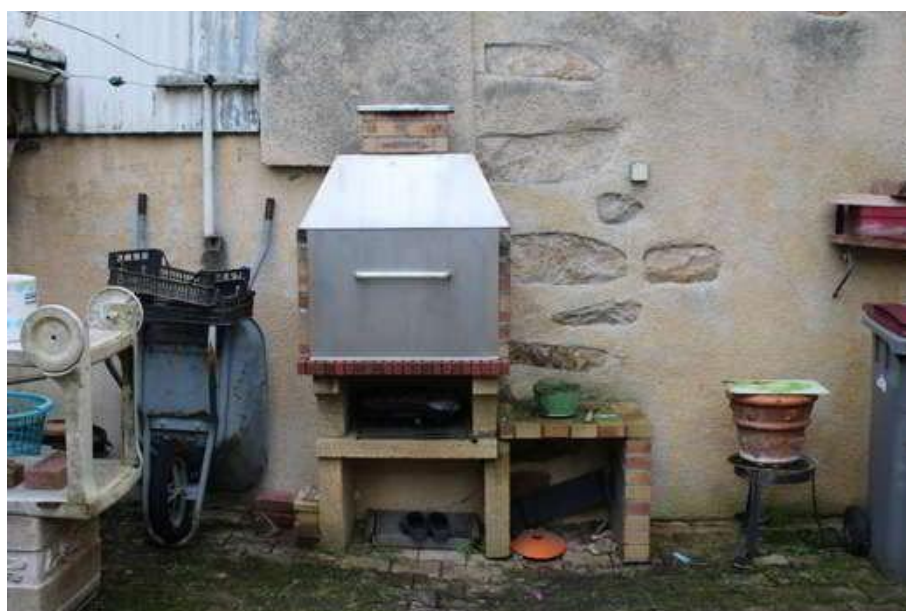
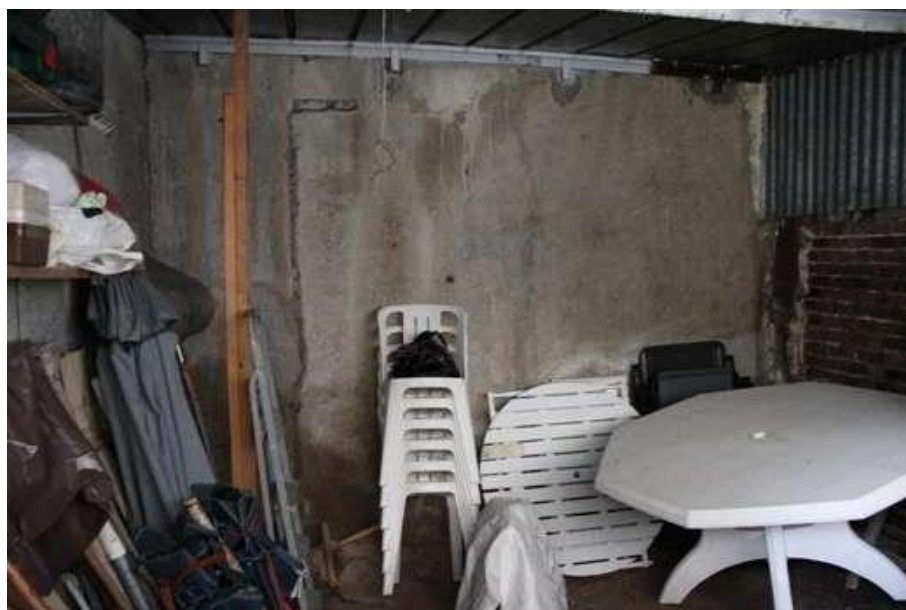
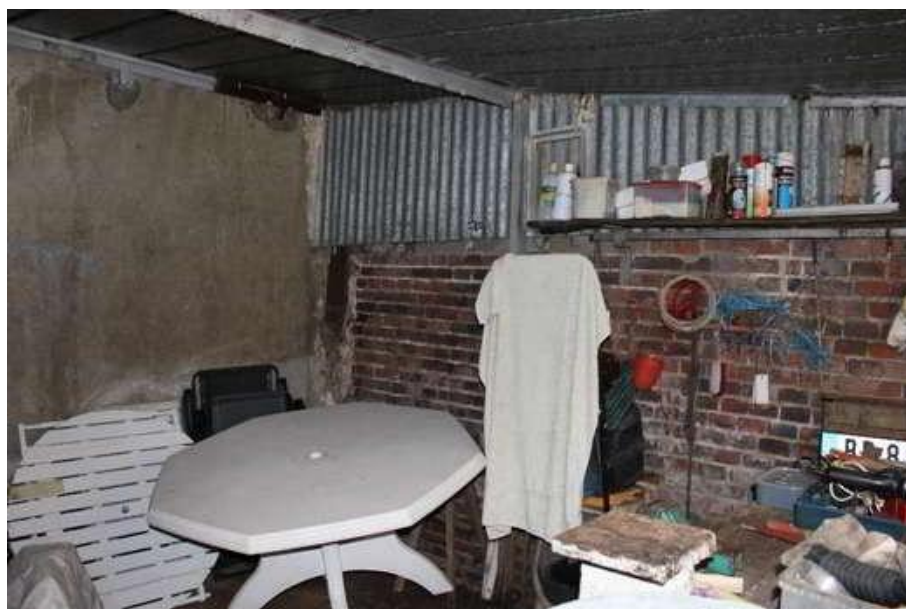
Un petit cabanon est implanté en fond de cour, à proximité de la zone enherbée. Ce cabanon est constitué d'un volume simple, fermé par une demi porte battante en bois de teinte foncée. La couverture est réalisée en plaques ondulées, vraisemblablement en matériau fibro-ciment, reposant sur une structure légère. Les parois présentent un aspect hétérogène, associant des parties maçonnées enduites et des vitrages fixes sur châssis en métal peint en partie supérieure. L'ensemble présente un état d'usage ancien, avec des traces d'humidité visibles en pied de parois et des altérations de surface.

À l'intérieur du cabanon, le sol est constitué d'une dalle brute en béton, présentant un état d'aspect irrégulier, avec des traces de salissures, d'humidité et d'usure ainsi que des fissures. Les parois intérieures associent des murs maçonnés apparents et des panneaux en tôles ondulées, dont l'état d'aspect est marqué par des traces d'humidité, des auréoles et des zones de noircissement. La structure porteuse de la couverture est visible, composée d'éléments métalliques apparents, présentant des traces d'oxydation localisées.

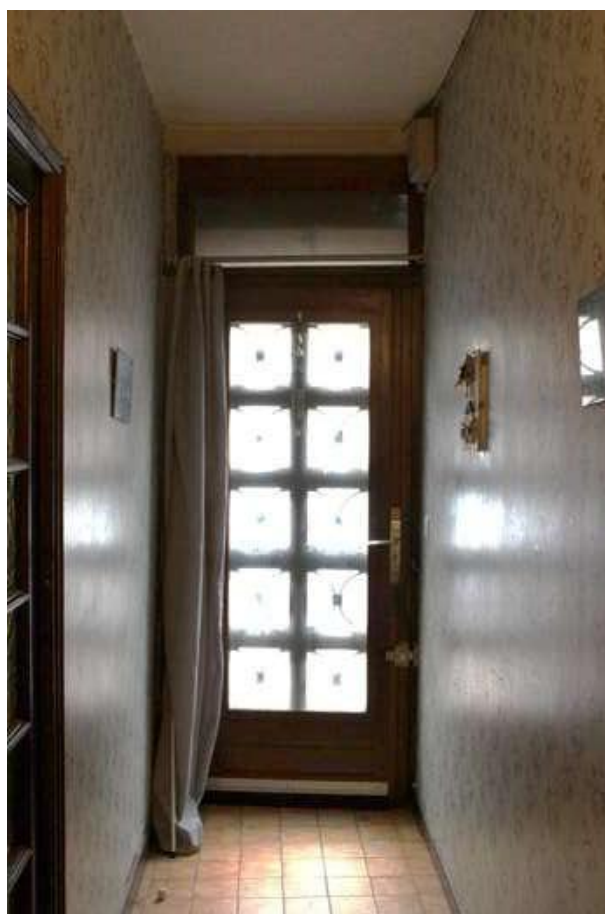
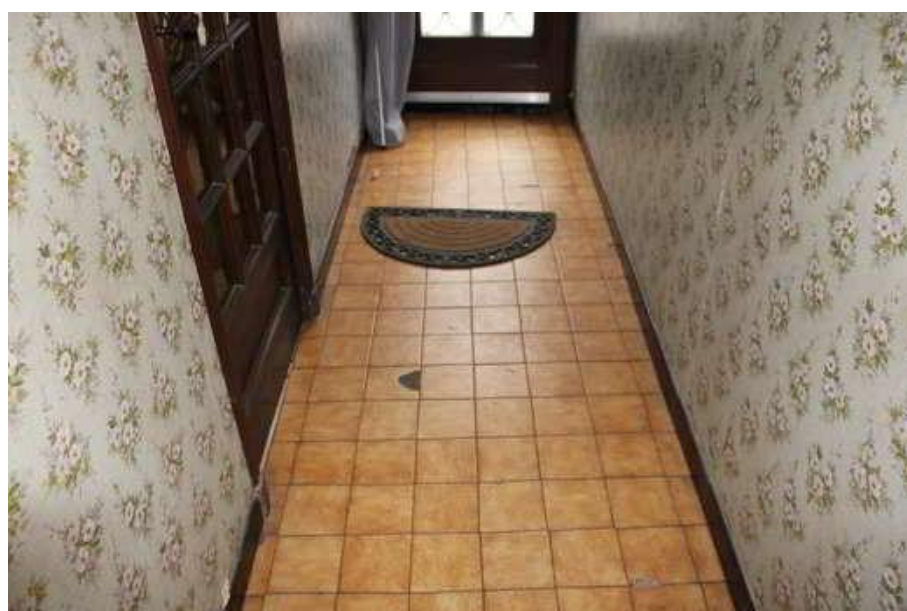
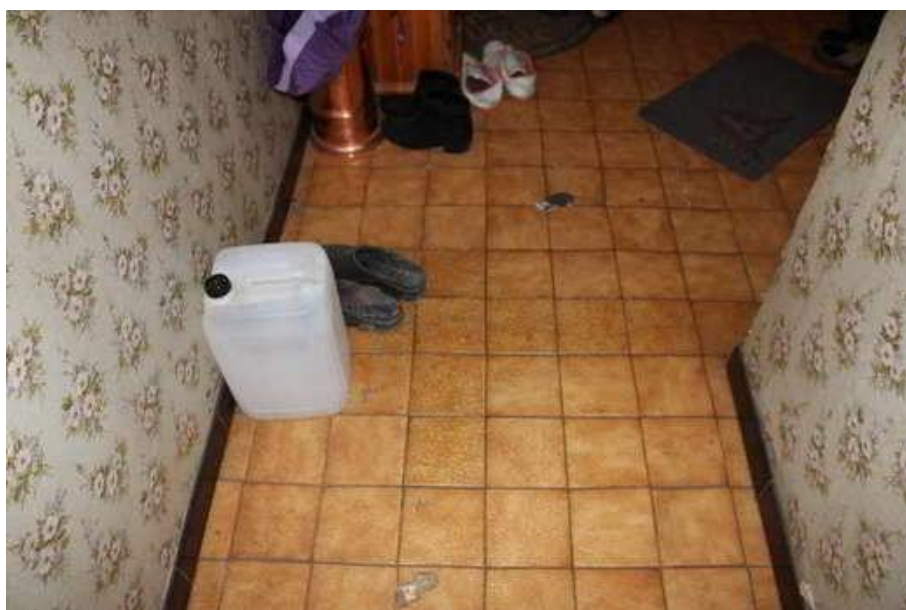
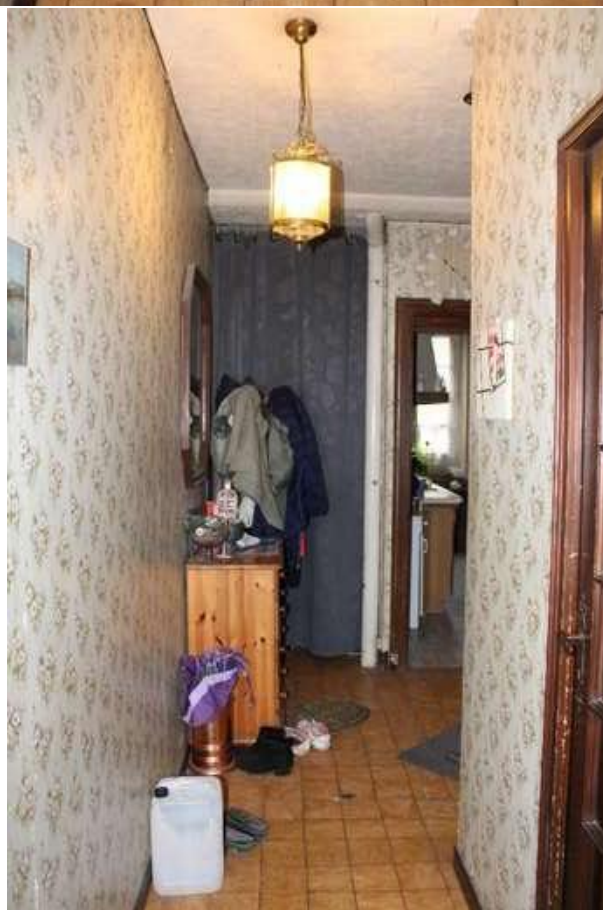
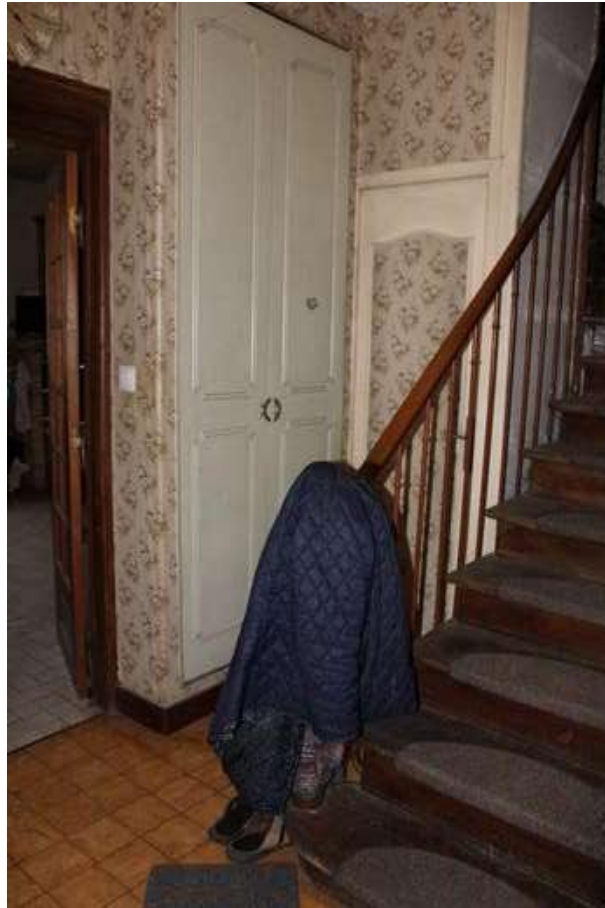
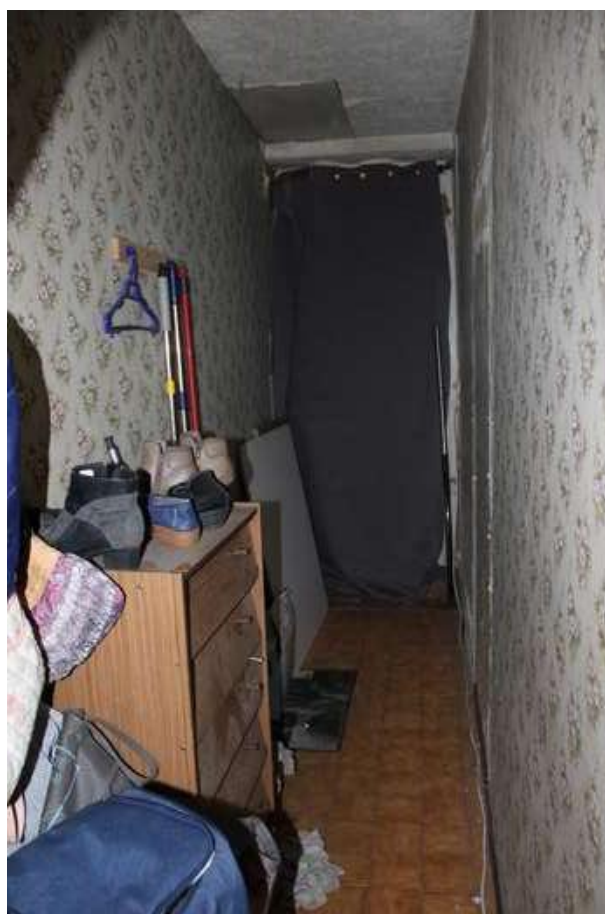
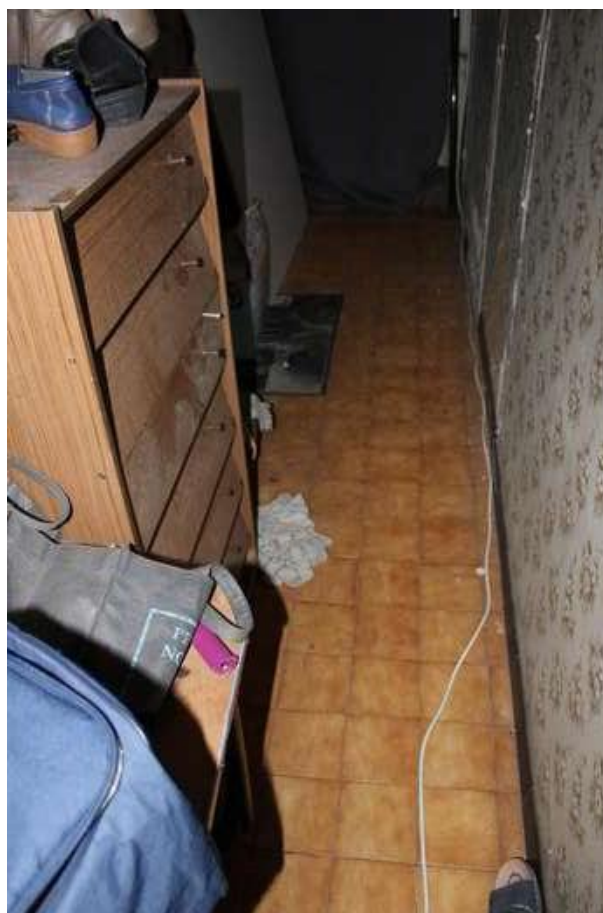
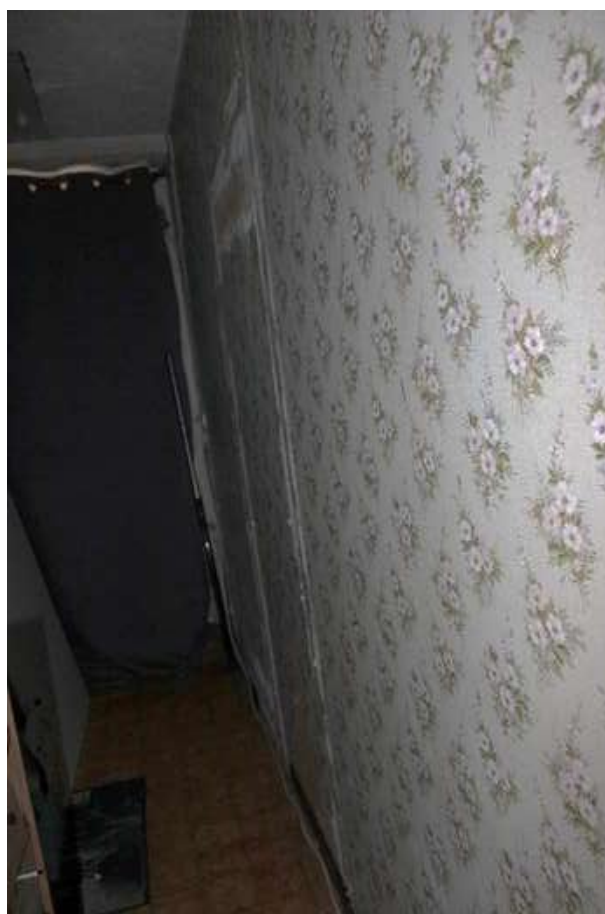
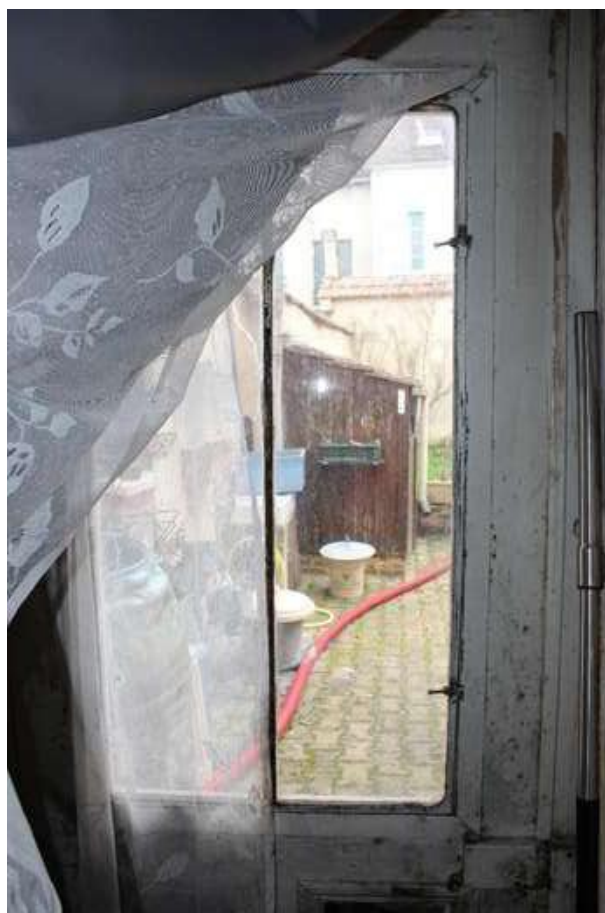
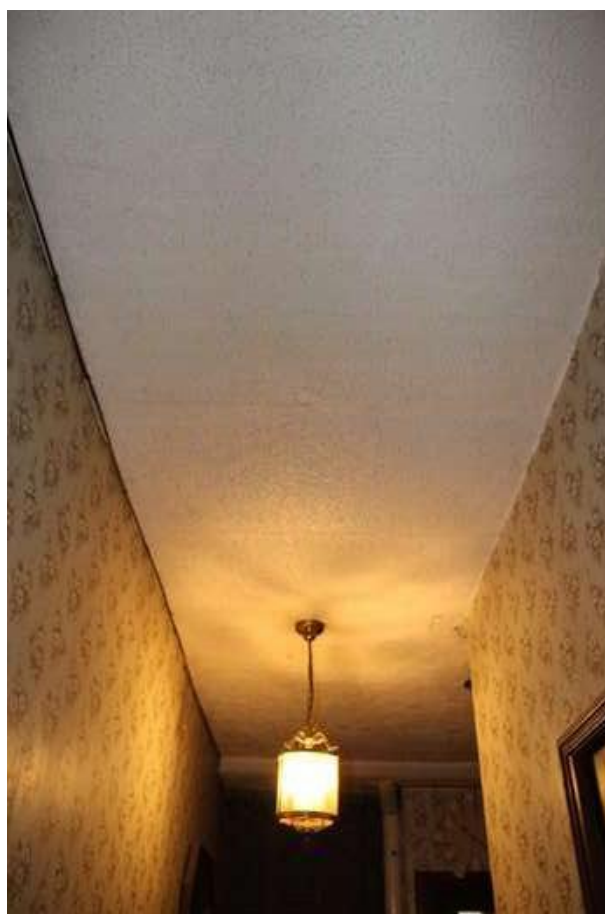
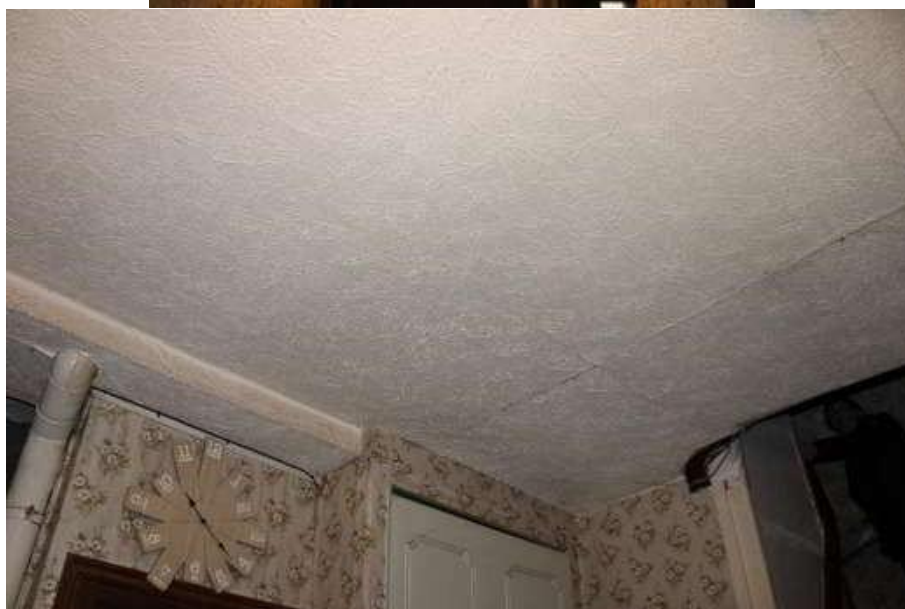
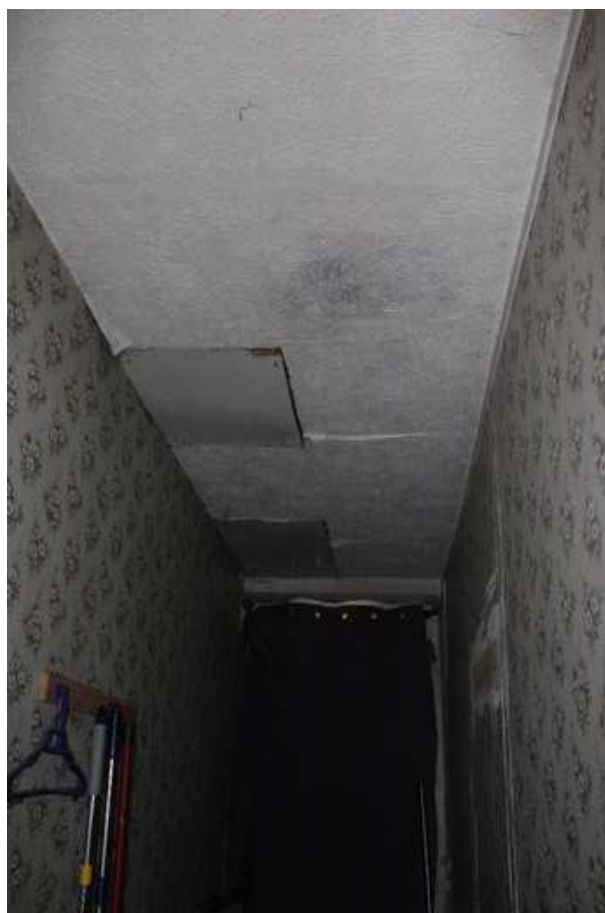
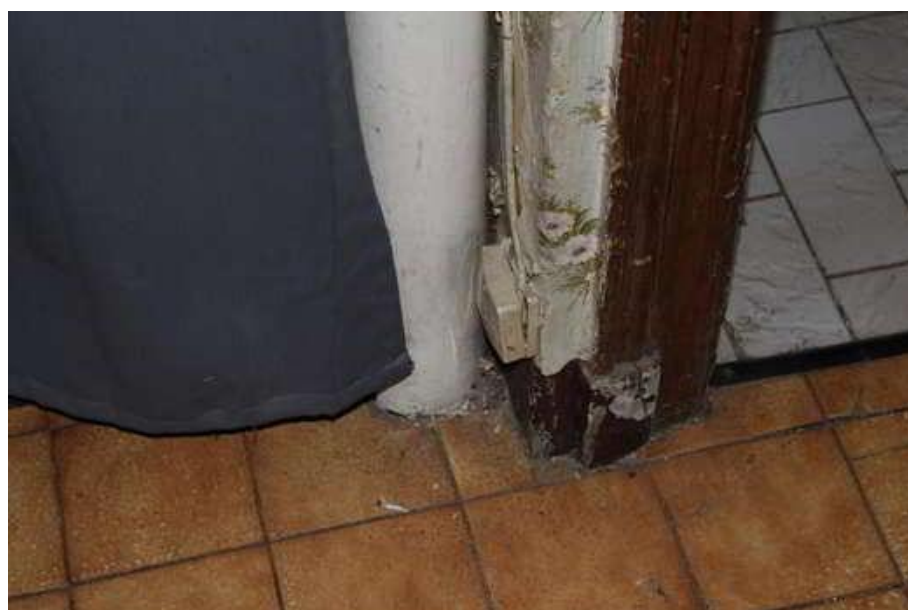
La porte côté rue est constituée d'un vantail en bois, intégrant, en partie centrale, un vitrage opaque protégé, en extérieur, par des motifs métalliques. L'état d'aspect de cette porte révèle une usure d'usage, avec des traces visibles sur le bois et les éléments de quincaillerie. La porte donnant sur la cour est également en bois, partiellement vitrée, avec un vitrage simple maintenu par des parcloches, l'ensemble présentant un état ancien, très usé, marqué également par des traces de moisissure.

Le sol de l'entrée est revêtu d'un carrelage de format carré, de teinte ocre à brun clair, disposé de manière régulière. Plusieurs carreaux présentent des éclats localisés ainsi que des traces d'usure prononcée mais surtout des fissurations visibles et même une irrégularité de surface aux abords de ces fissurations.

Les murs de l'entrée sont majoritairement revêtus d'un papier peint à motifs floraux, de teinte claire. Ce revêtement mural présente un état d'aspect défraîchi, marqué par un jaunissement généralisé, des salissures, ainsi que des zones de décollement et d'altération, particulièrement en partie basse des parois. Des traces d'humidité et de dégradation du support sont visibles à proximité du sol, avec des zones de papier peint manquant ou détérioré. Un pan de mur à proximité de la cuisine apparaît recouvert d'un enduit ou d'une peinture texturée de teinte claire, présentant un aspect irrégulier et des raccords visibles.

Au titre des autres éléments d'équipement, je note la présence d'un placard intégré avec porte coulissante accordéon en métal peint lequel accueille un tableau électrique avec disjoncteurs et un compteur LINKY.

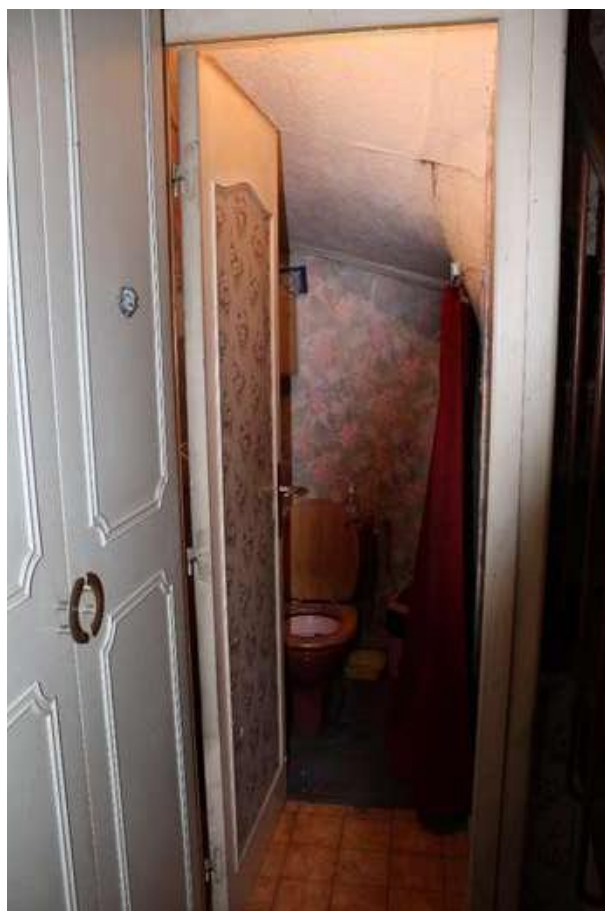
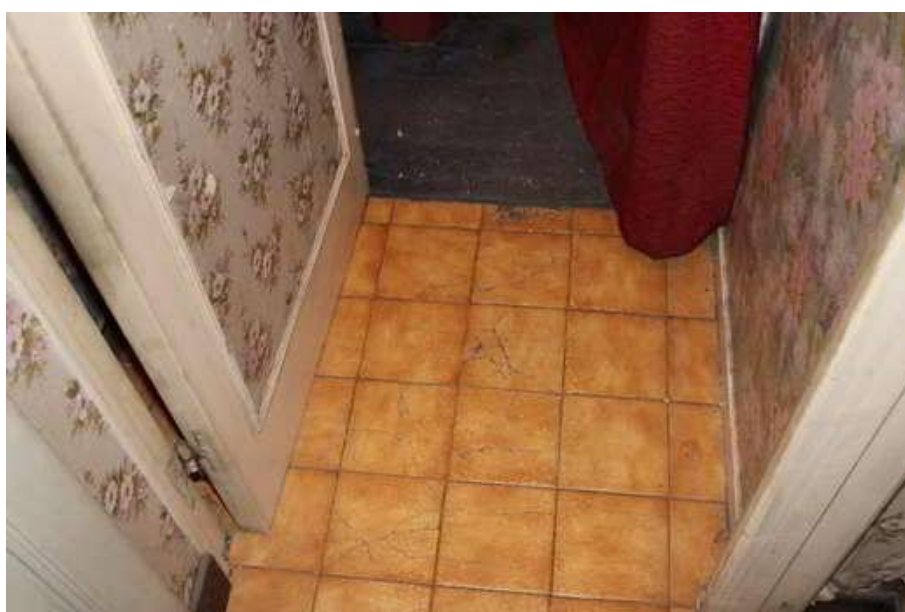
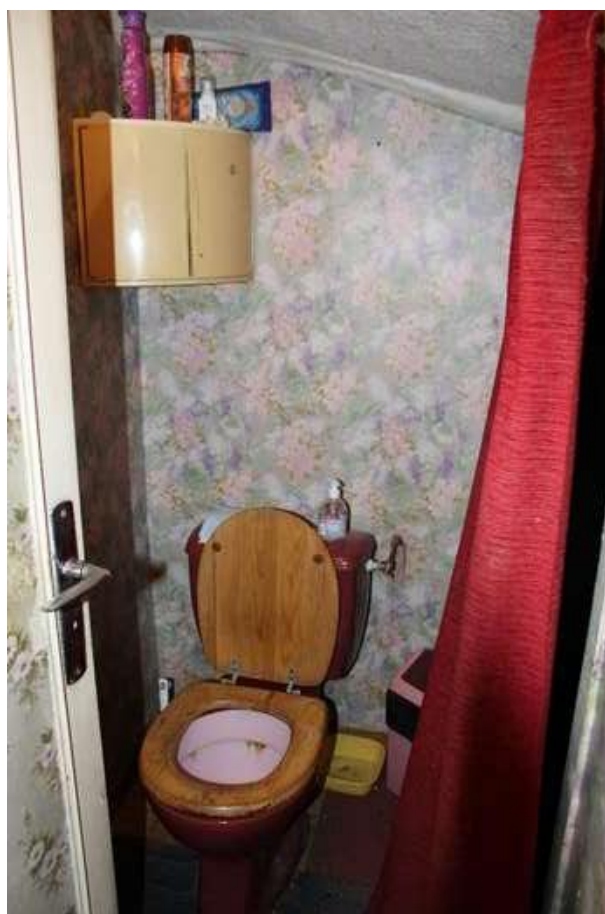
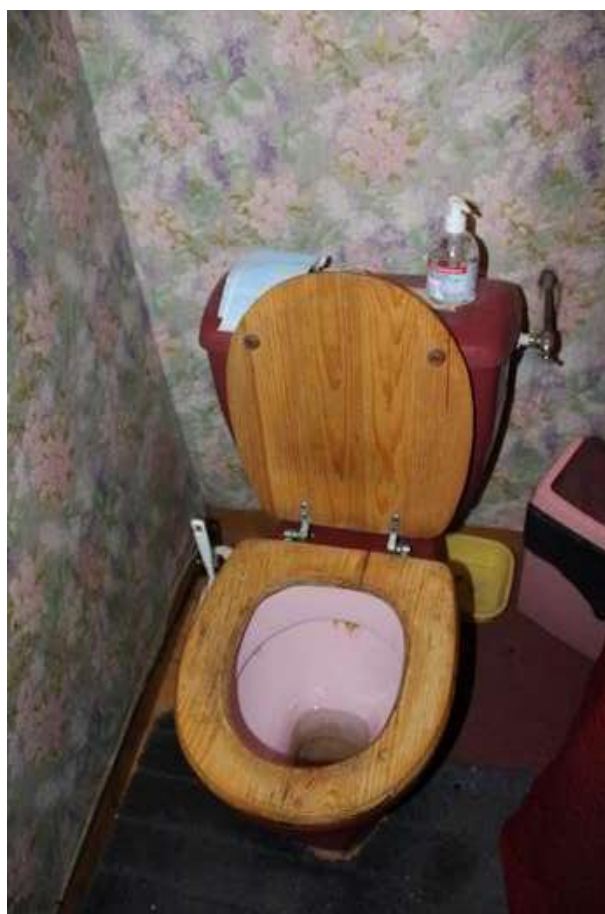
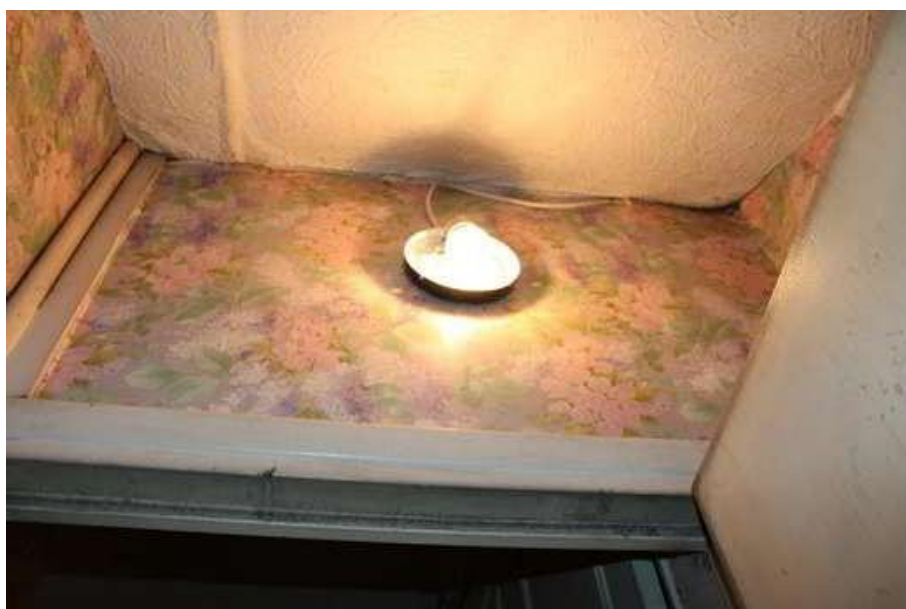
## 2) WC

Le WC est accessible depuis l'entrée par une porte battante pleine en bois peint de teinte claire, intégrant en partie centrale un panneau décoratif mouluré avec papier-peint. La porte présente un état d'usage ancien, avec des traces visibles d'usure sur les chants, les moulures et les zones de passage, ainsi qu'un noircissement généralisé de la peinture. La quincaillerie apparaît ancienne.

Le sol du WC est revêtu d'un carrelage de format carré, de teinte ocre à brun clair, identique à celui de l'entrée. Ce revêtement présente un état d'aspect dégradé, caractérisé par de nombreuses microfissures en réseau traversantes affectant plusieurs carreaux, ainsi que des éclats ponctuels.

Les murs sont revêtus d'un papier peint à motifs floraux, de teintes pastel, présentant un état ancien. Ce revêtement mural montre des signes de vieillissement marqués, avec un jaunissement généralisé, des salissures, ainsi que des zones de décollement et de cloquage. Des altérations plus prononcées sont visibles en partie basse des parois, avec des déformations du papier peint et des traces d'humidité apparentes.

Le WC est, en outre, équipé d'une cuvette de teinte rosée, associée à un abattant et un couvercle en bois, présentant un état d'usage ancien avec des traces d'usure visibles. Le réservoir est apparent, de teinte foncée, avec un mécanisme de chasse visible. L'ensemble sanitaire présente un aspect ancien, défraîchi.

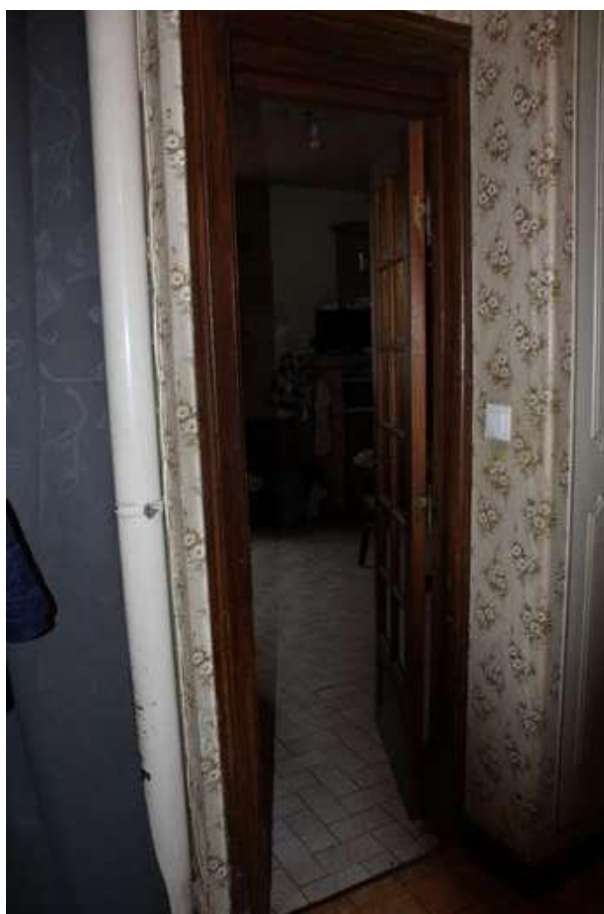
### 3) CUISINE

La cuisine est accessible depuis l'entrée par une porte intérieure en bois massif, dotée de petits vitrages fumés en parti centrale. Cette porte présente un état d'usage ancien, avec des traces visibles d'usure sur les montants, les parements et la quincaillerie, ainsi qu'un aspect patiné du bois.

Le sol de la cuisine est revêtu d'un carrelage de format rectangulaire, de teinte claire, disposé en pose décalée. Ce revêtement présente un état d'aspect ancien, avec des fissurations visibles affectant plusieurs carreaux et un affaissement aux abords de celles, ci ainsi que des éclats ponctuels. Des traces de salissures et de ternissement sont observables sur l'ensemble de la surface, traduisant un usage prolongé.

L'équipement comprend également un évier encastré avec robinetterie apparente, ainsi que divers appareils électroménagers visibles, dont une plaque de cuisson, un four encastré, un réfrigérateur et un lave-vaisselle. L'état d'aspect de l'ensemble de ces équipements est ancien, globalement en mauvais état apparent.

L'espace dispose enfin d'un cache-hotte en bois et crépi très sale, ancien et défraichi.
