# PROCES-VERBAL DE DESCRIPTION

Une maison à usage d'habitation à :

**NOGENT-SUR-SEINE (AUBE)**

**14 rue des Fossés**

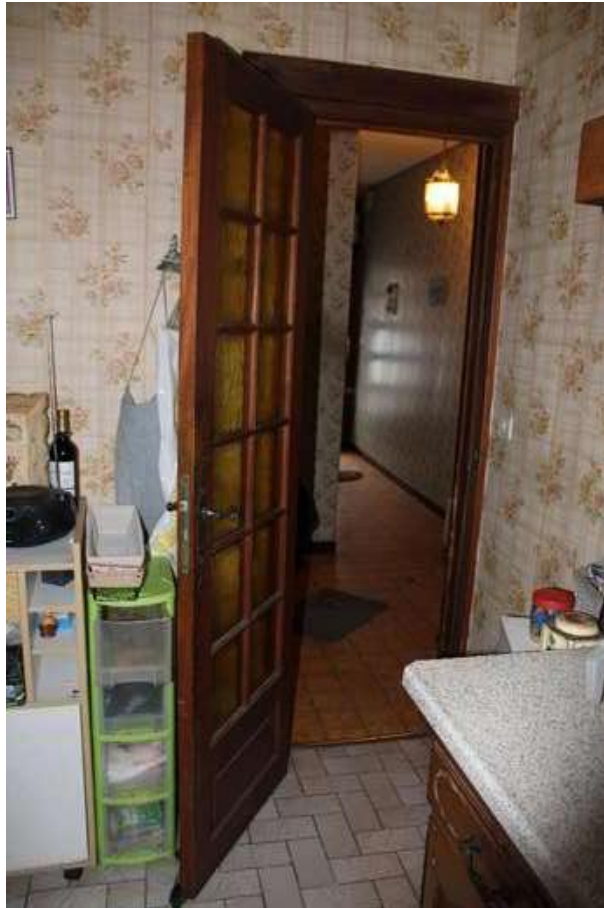
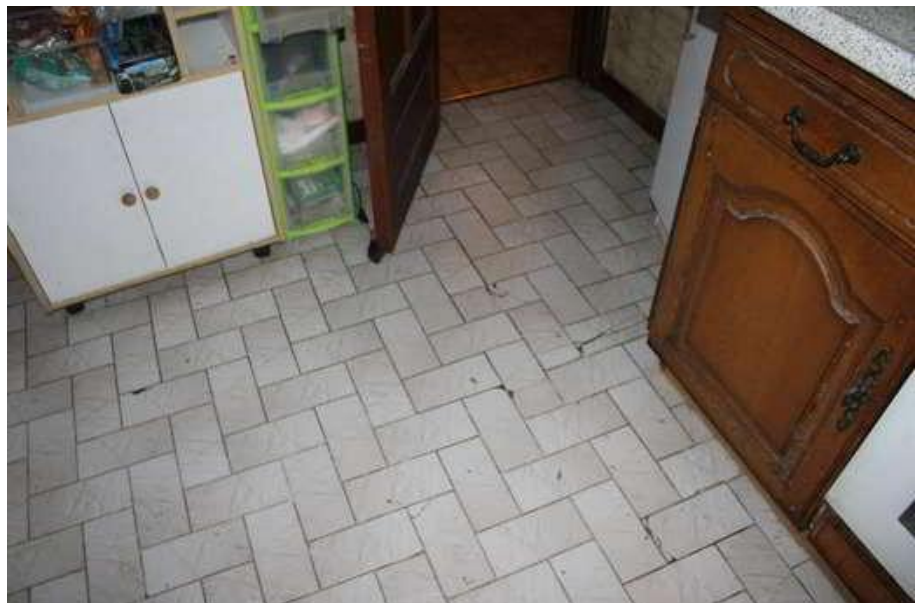
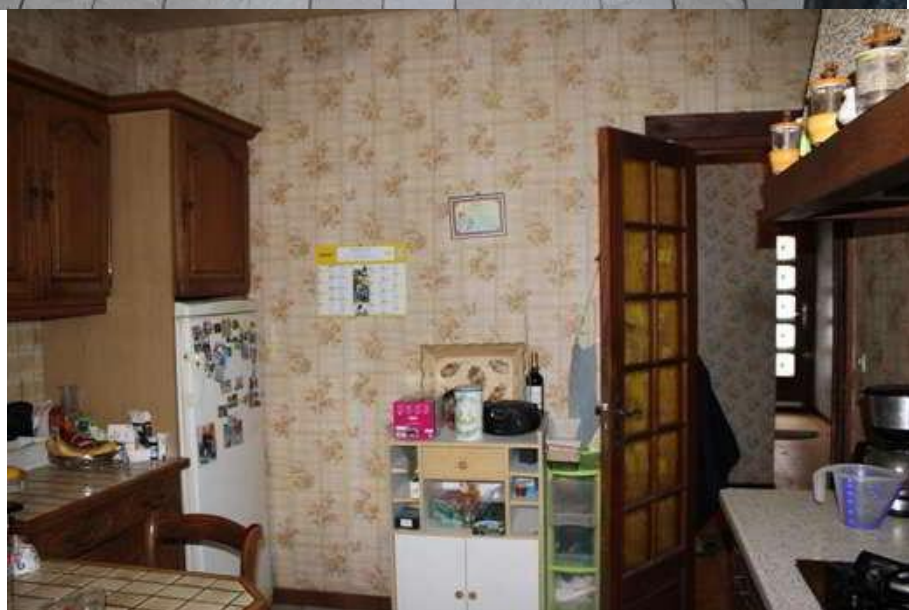
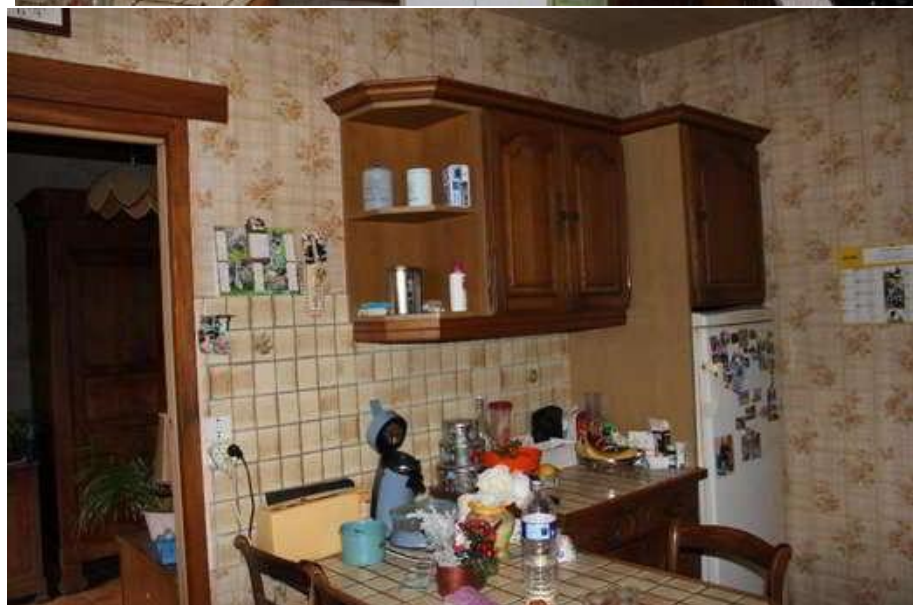
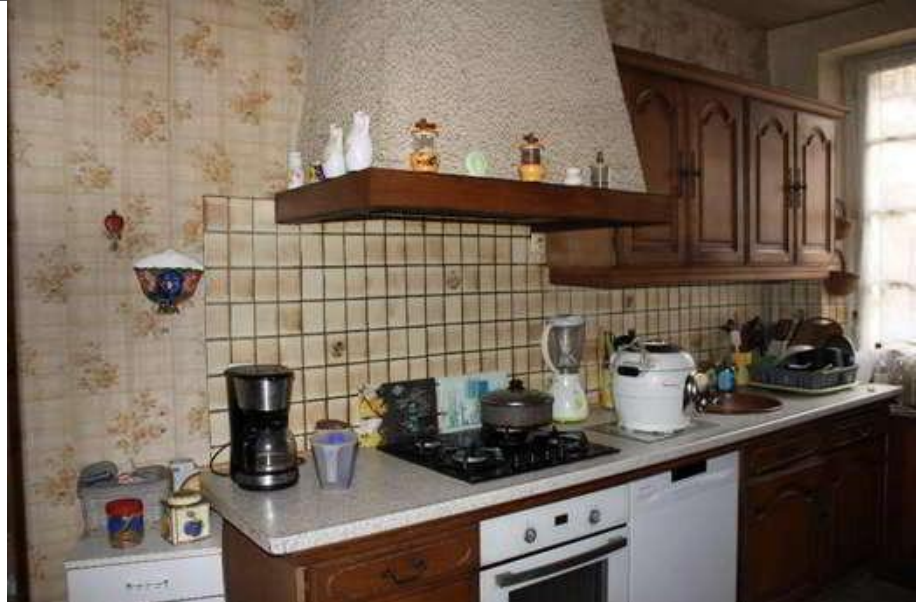
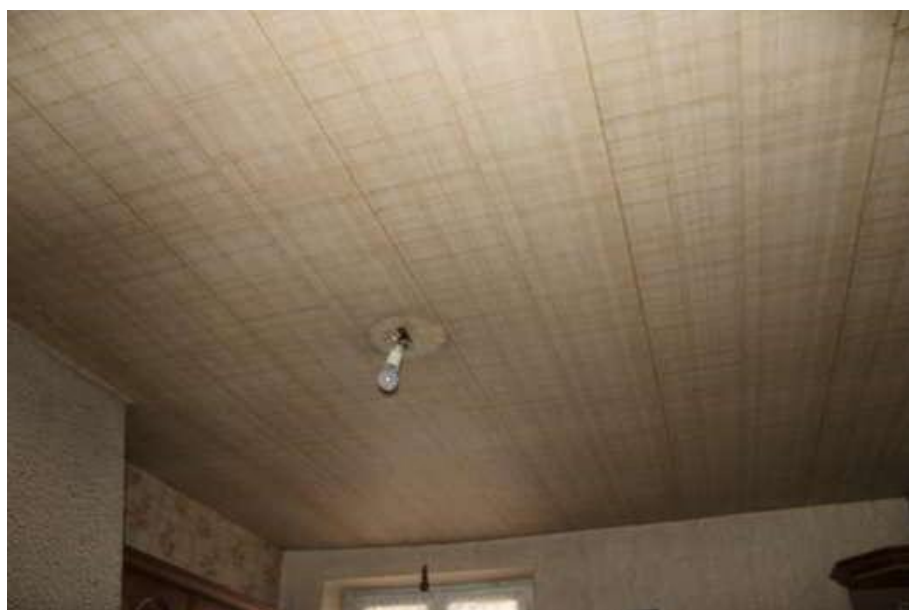
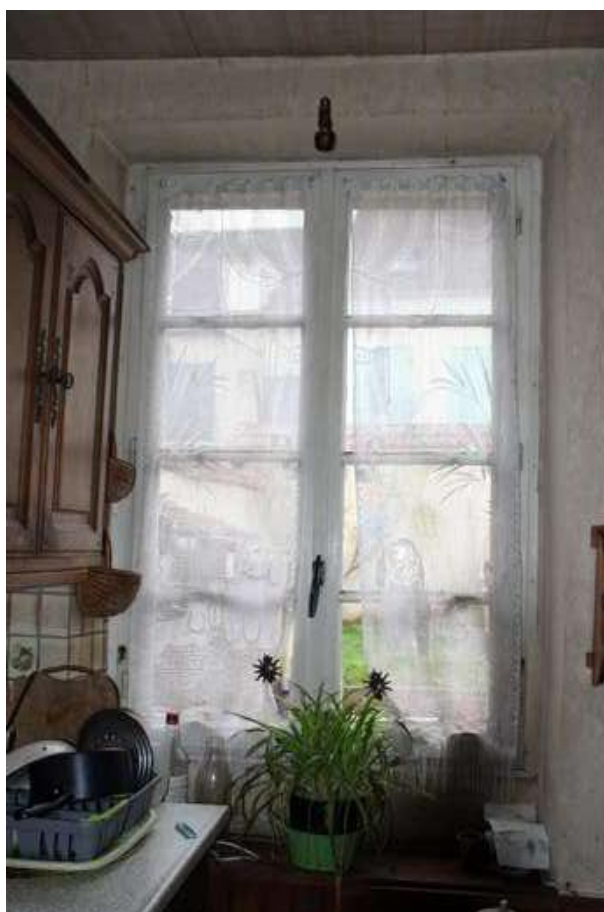
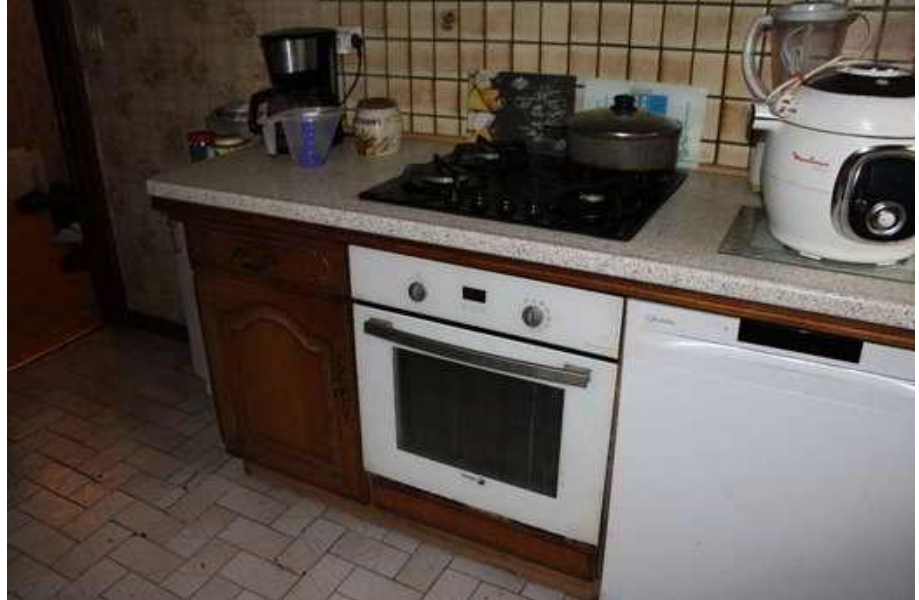
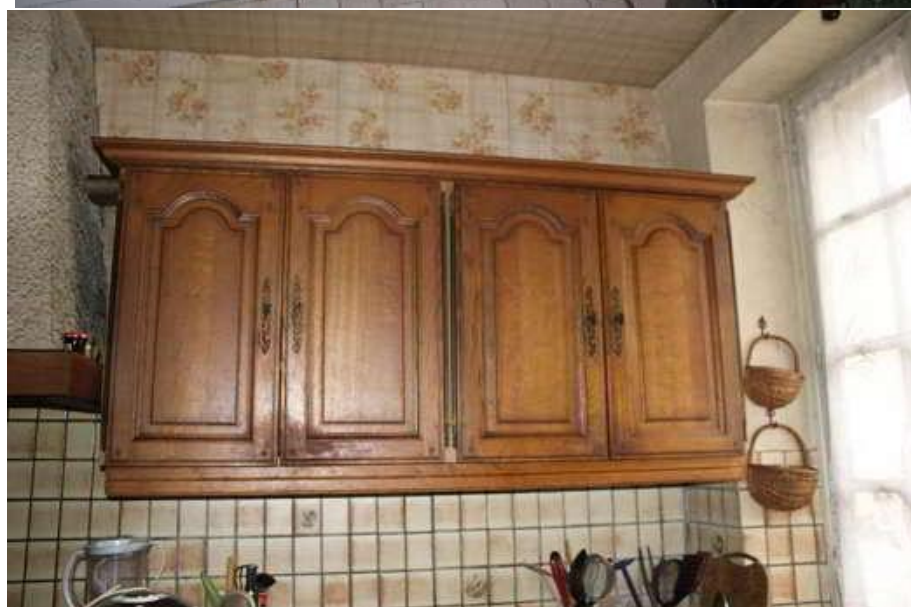
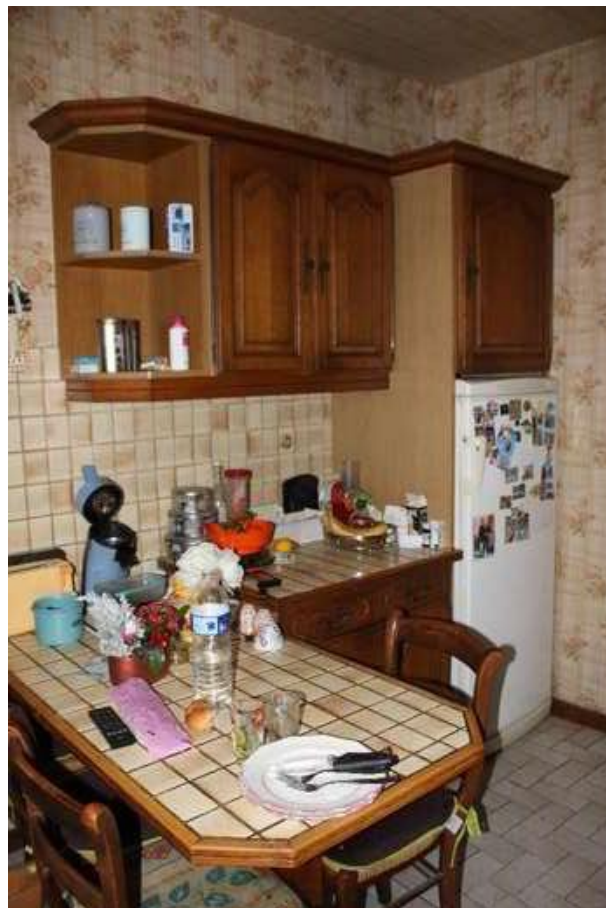
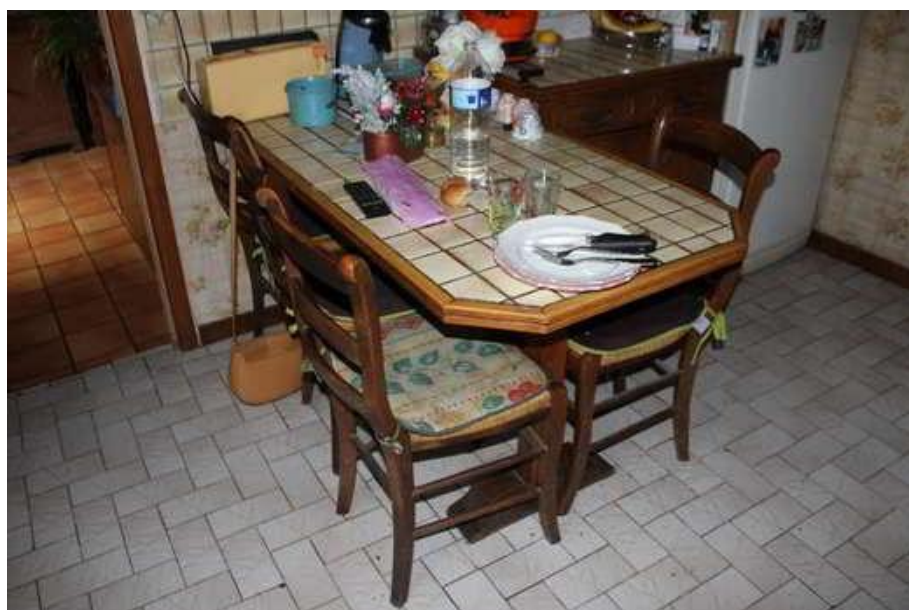
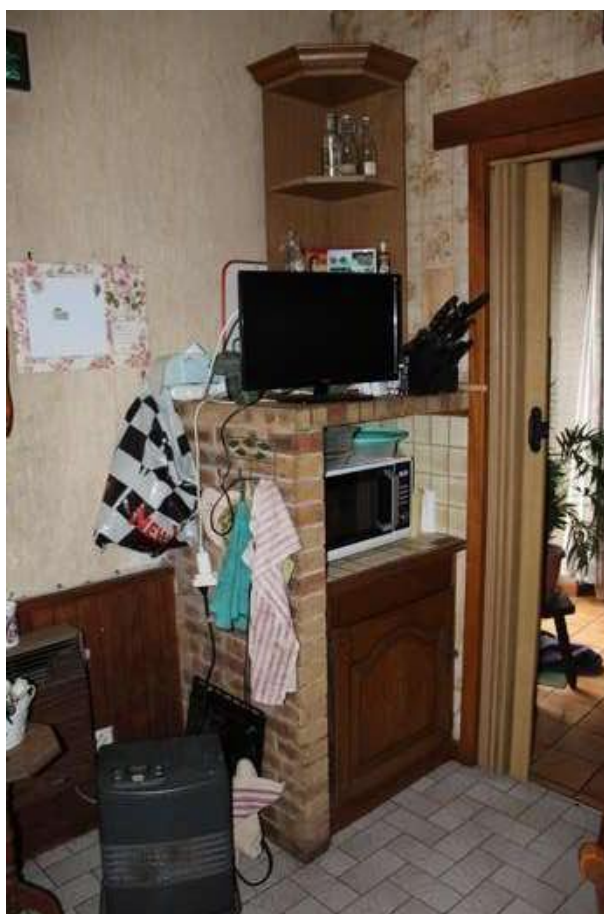
Le sol de la cuisine est revêtu d'un carrelage de format rectangulaire, de teinte claire, disposé en pose décalée. Ce revêtement présente un état d'aspect ancien, avec des fissurations visibles affectant plusieurs carreaux et un affaissement aux abords de celles, ci ainsi que des éclats ponctuels. Des traces de salissures et de ternissement sont observables sur l'ensemble de la surface, traduisant un usage prolongé.

L'espace dispose enfin d'un cache-hotte en bois et crépi très sale, ancien et défraichi.

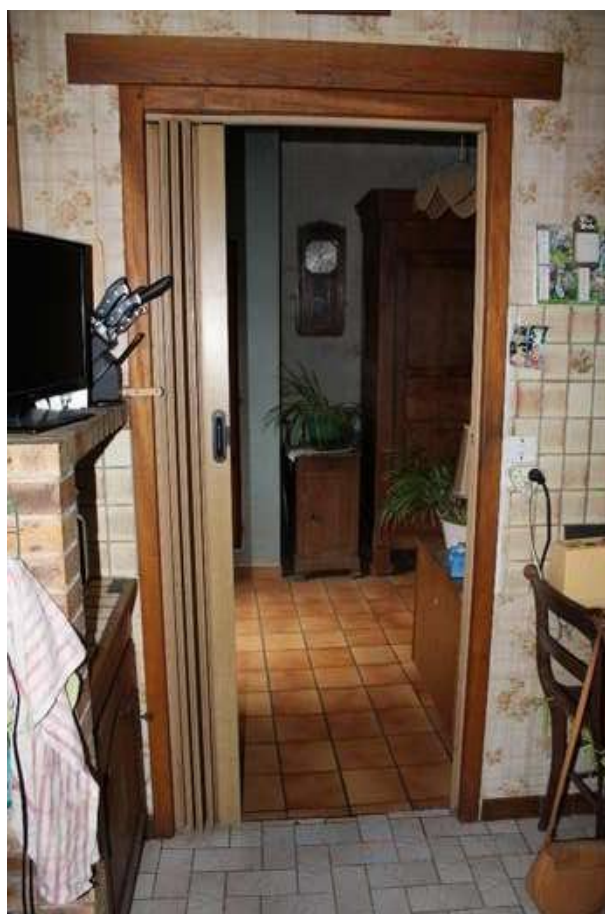
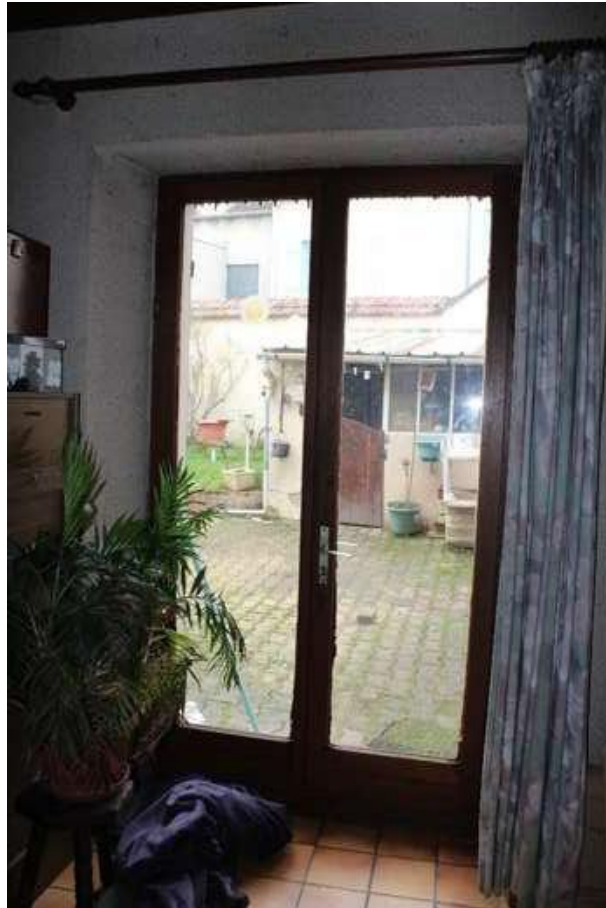
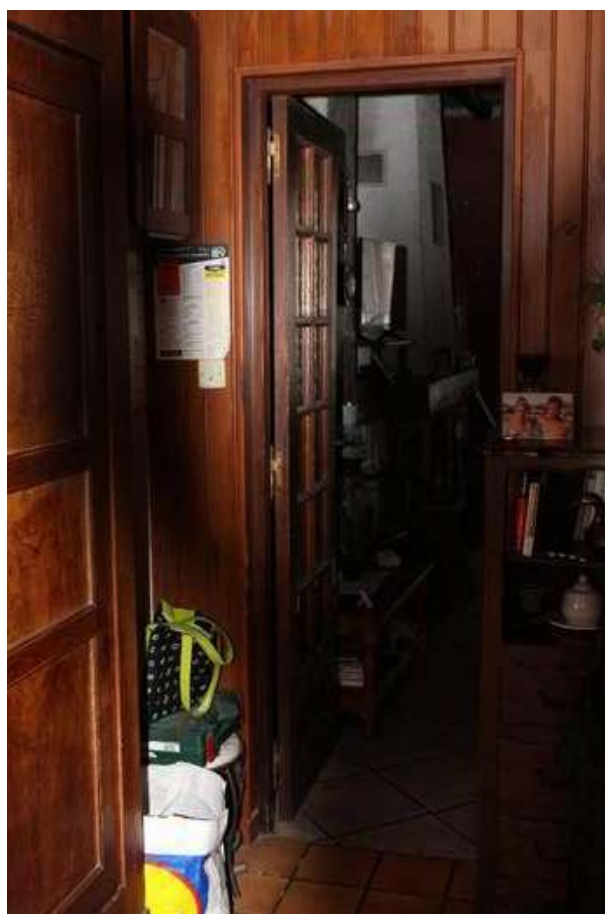
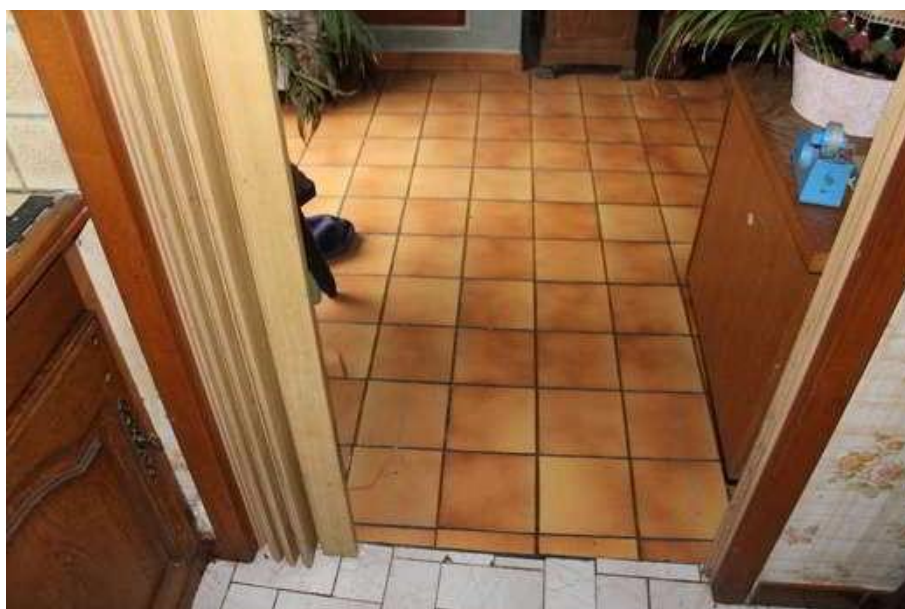
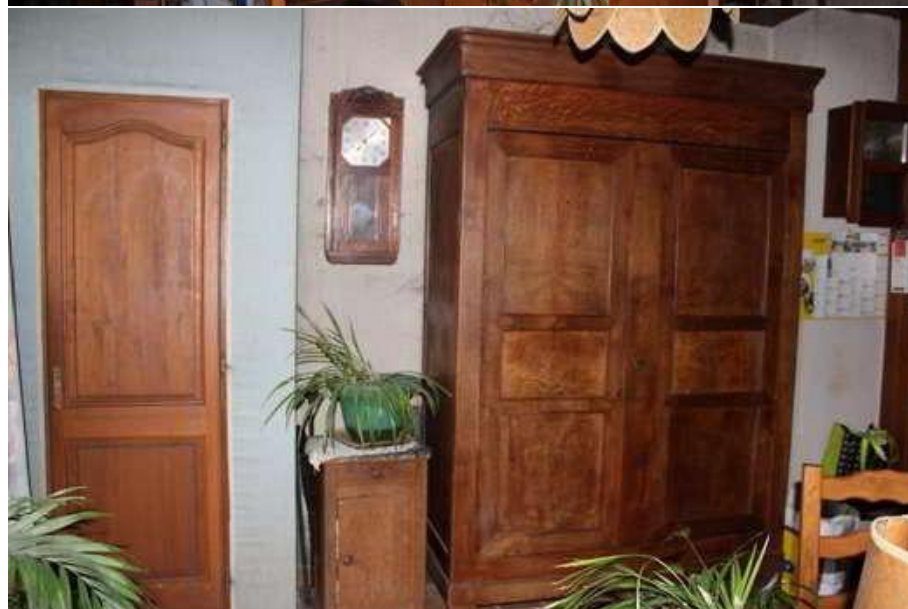
#### 4) BUREAU

Le bureau constitue une pièce desservie par trois accès indépendants. Il est accessible, d'une part, depuis la cuisine par une porte accordéon en PVC de teinte claire, présentant un état d'usage ancien, avec des plis marqués, des salissures visibles et un mécanisme de coulissement d'aspect simple. Il est également accessible depuis le salon par une porte battante en bois, intégrant des panneaux vitrés composés de petits vitrages fumés. Cette porte présente un état d'usage marqué, avec une patine du bois, des traces d'usure sur les montants et une quincaillerie ancienne. Enfin, la pièce dispose d'un accès direct vers la cour arrière par une porte-fenêtre en bois, à deux vantaux vitrés, dont les menuiseries présentent un aspect ancien, avec des traces d'encrassement et d'usure visibles sur les cadres et les parties basses.

Le sol du bureau est revêtu d'un carrelage de format carré, de teinte ocre à brun clair, disposé de manière régulière. Ce revêtement présente un état d'usage prononcé, avec des fissurations visibles affectant plusieurs carreaux, et un ternissement généralisé. Les joints apparaissent encrassés et irréguliers par endroits.

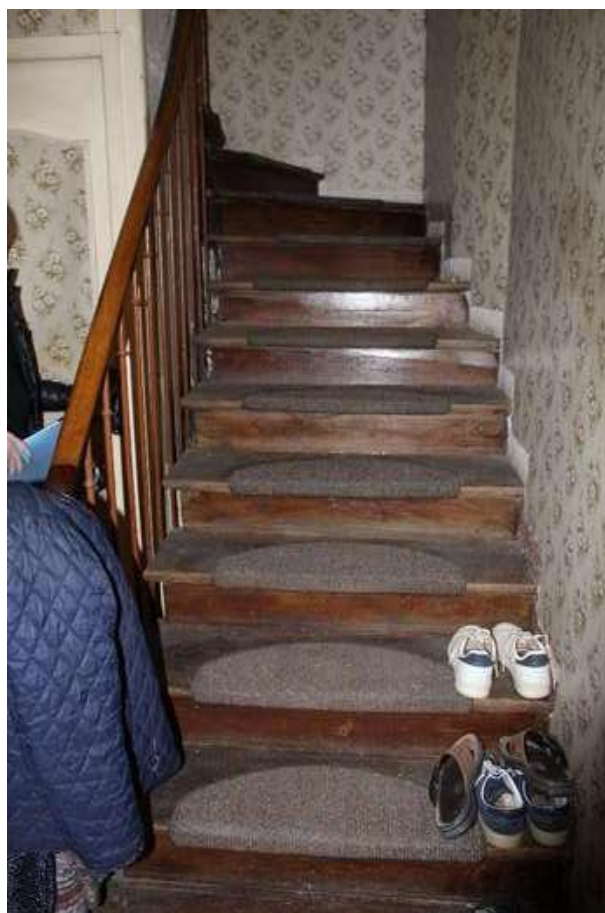
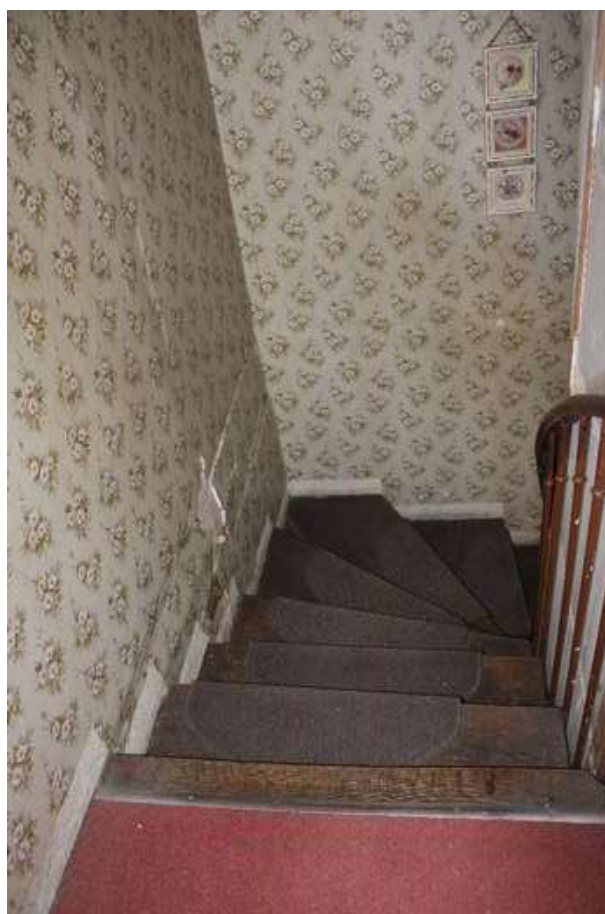
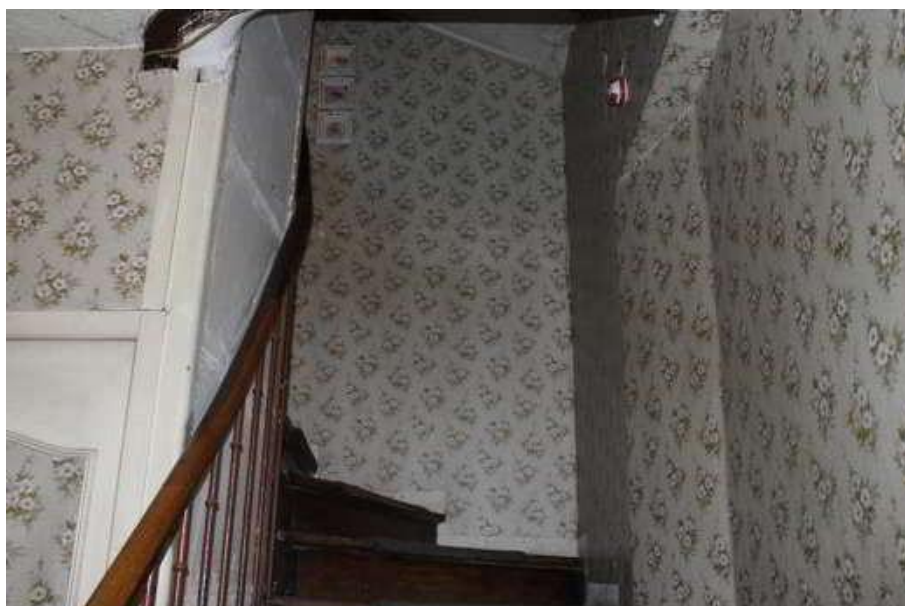
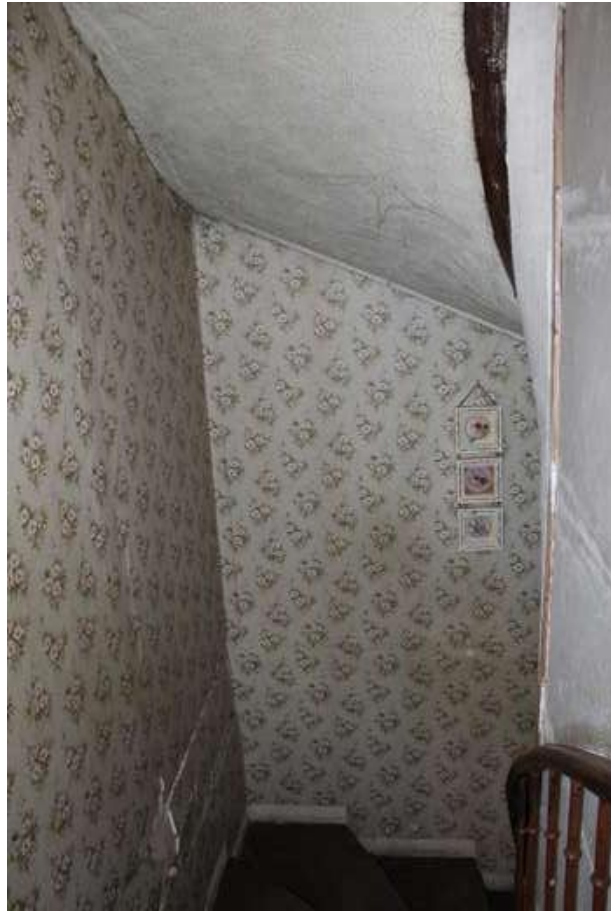
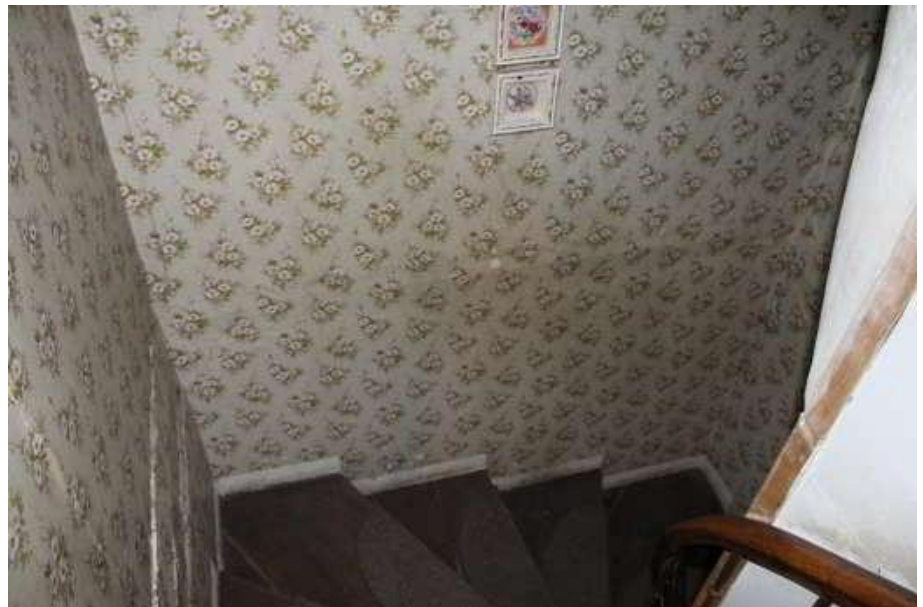
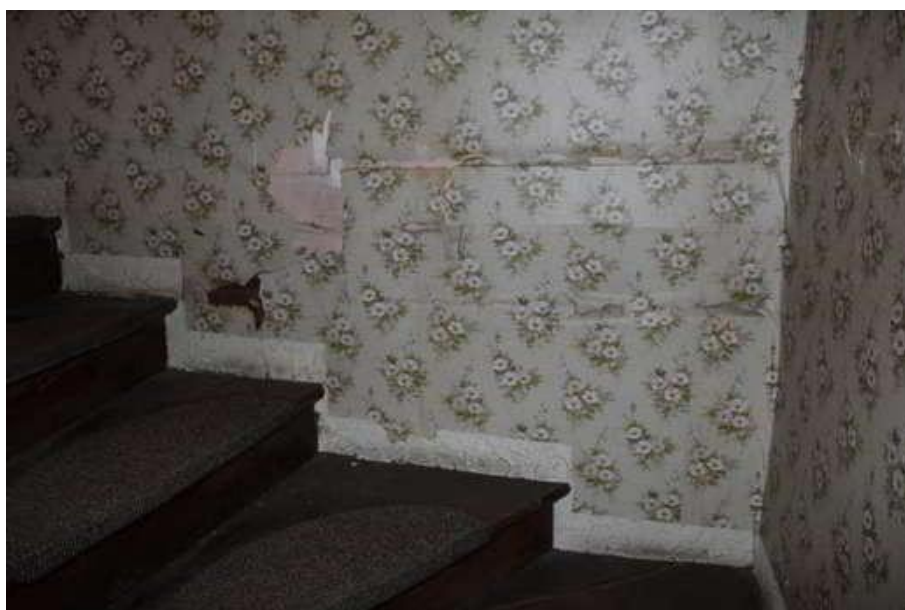
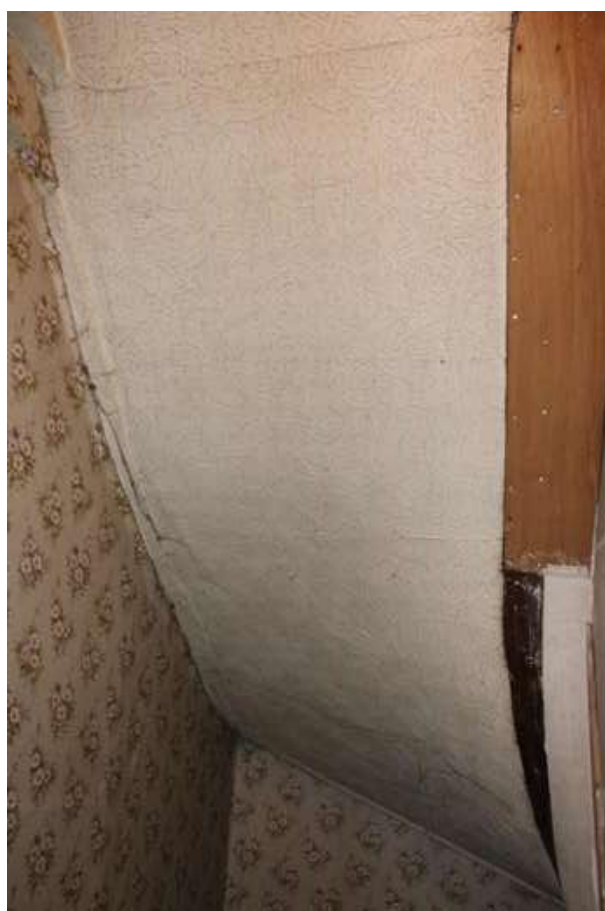
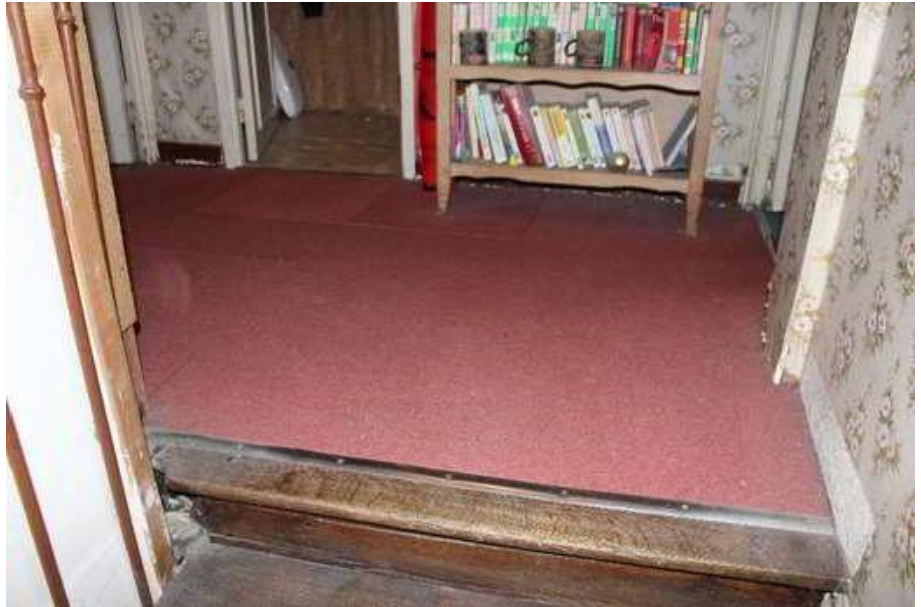
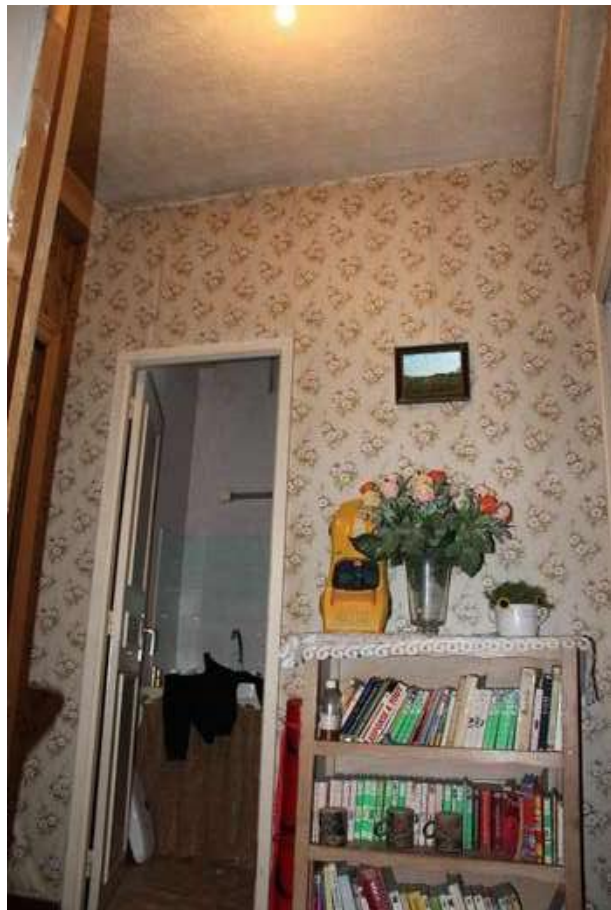
### 1) ACCES ET PALIER

Un point lumineux simple, composé d'une ampoule fixée sur une douille apparente, assure l'éclairage de cet espace.

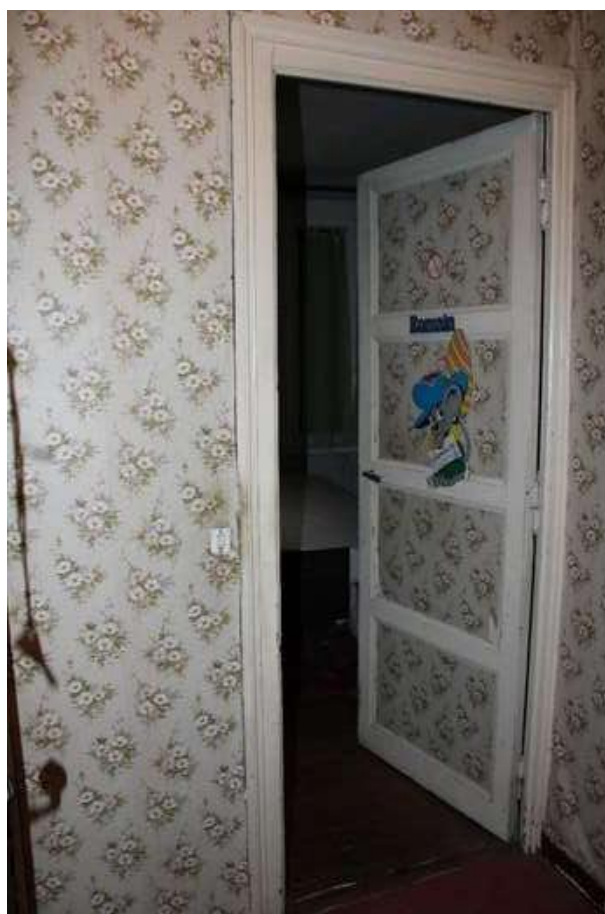
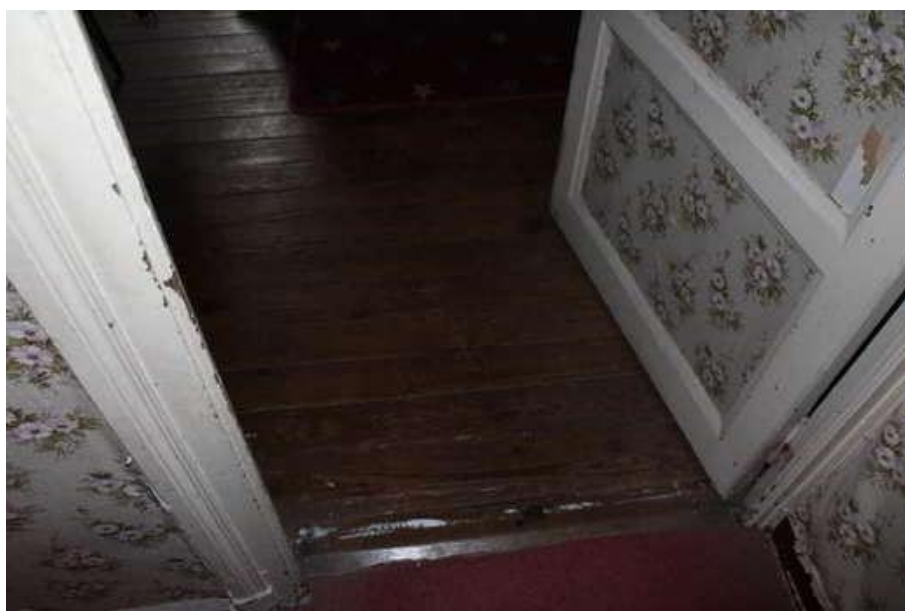
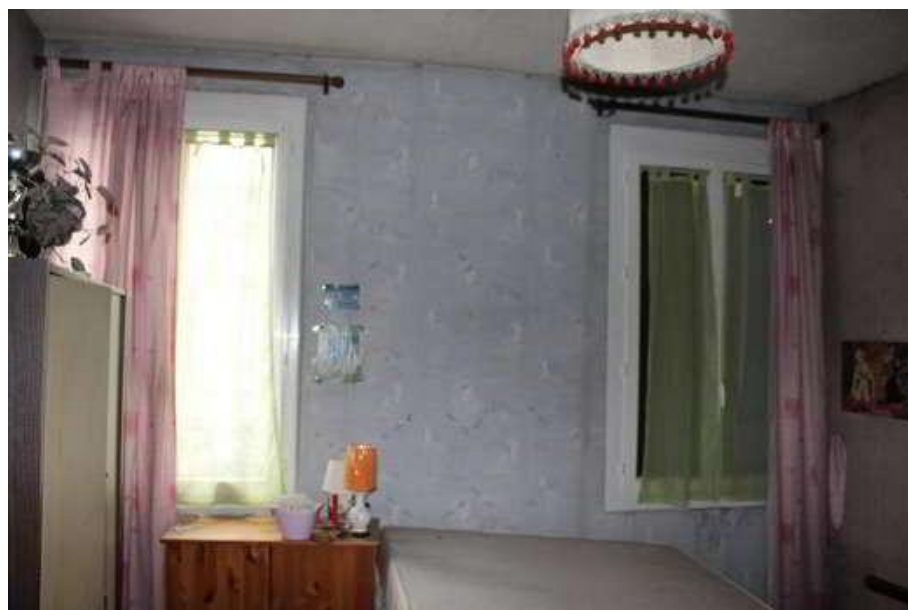
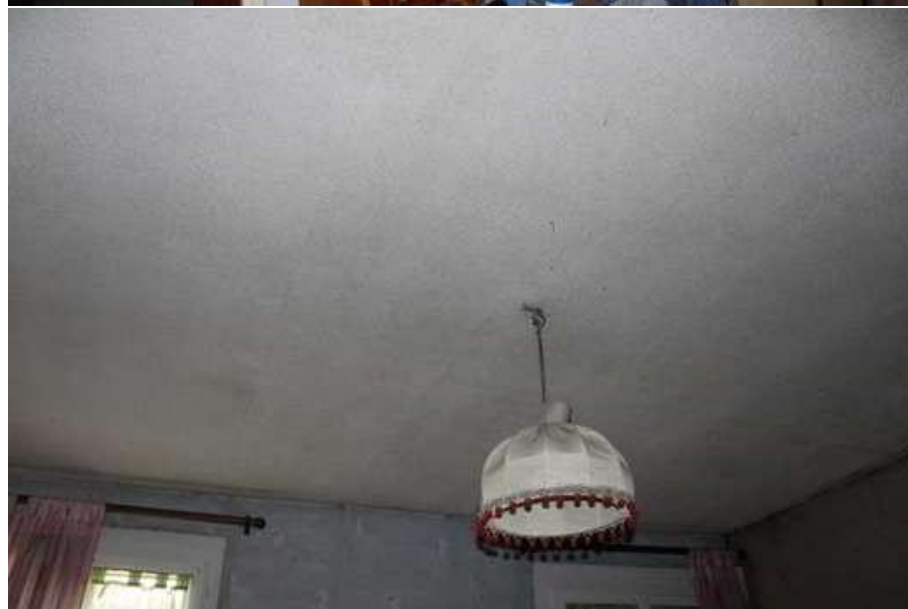
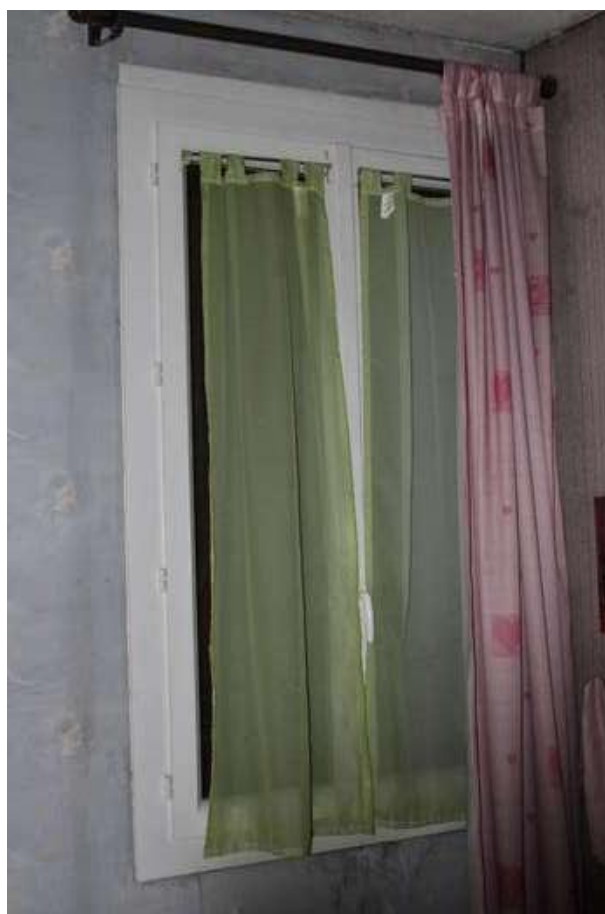
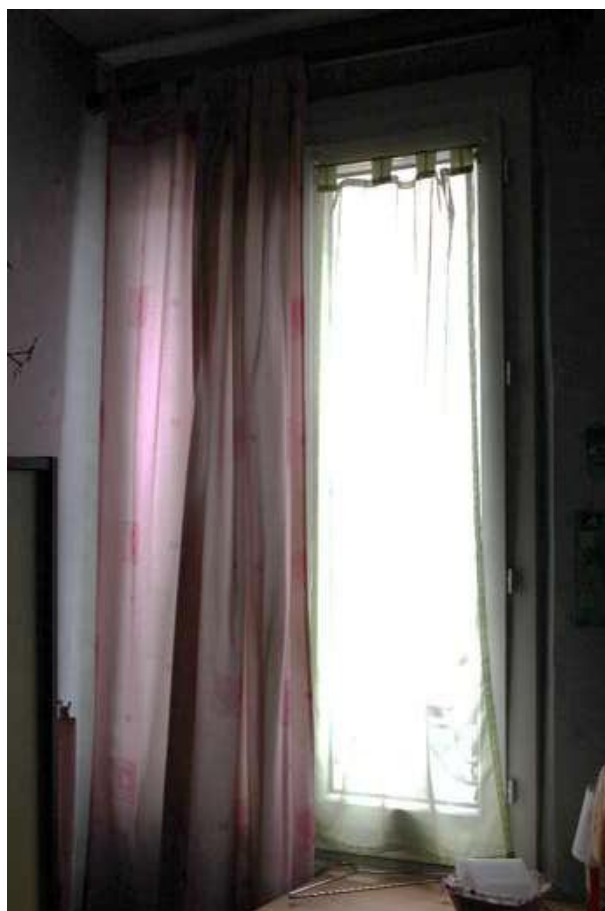
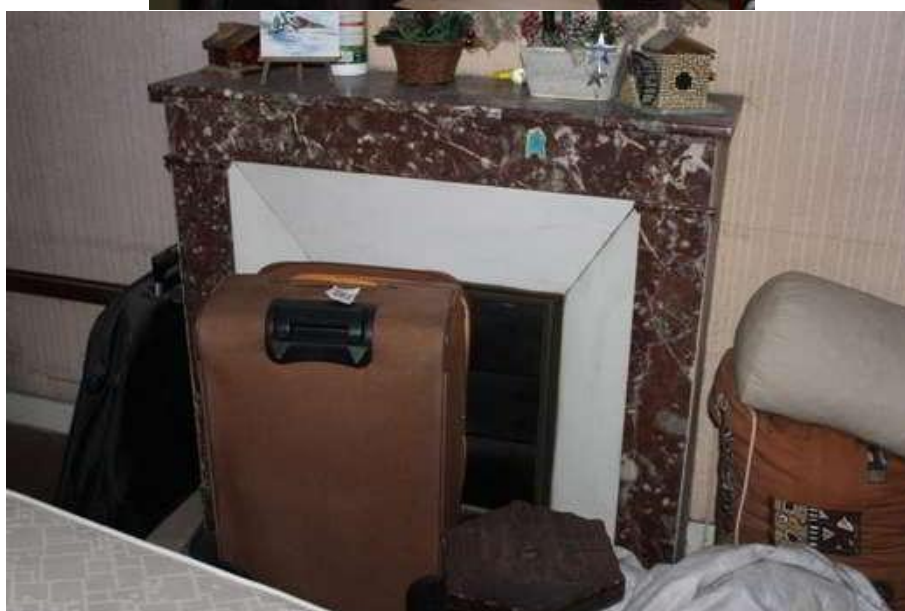
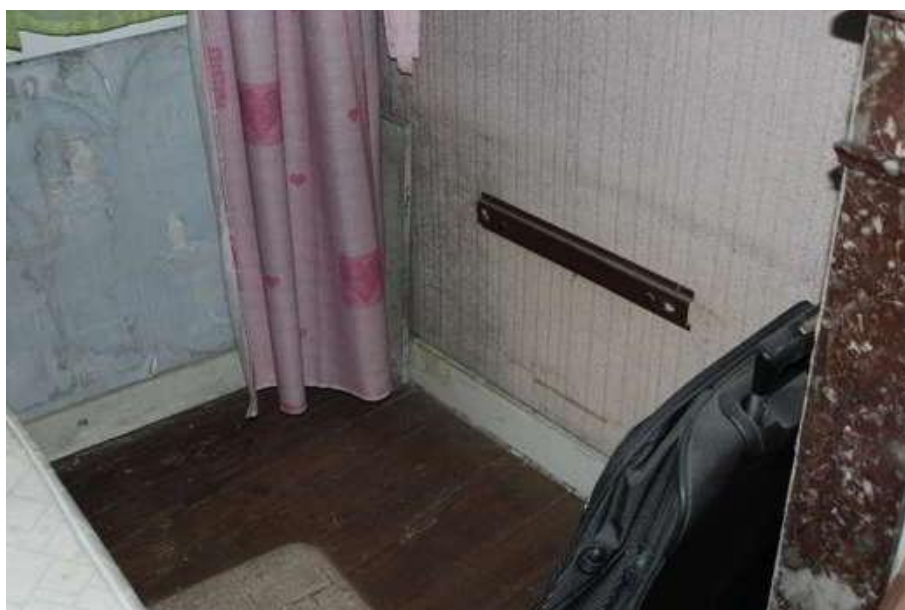
## 2) CHAMBRE 1

La première chambre est accessible depuis le palier du premier étage par une porte battante en bois peint, à panneaux moulurés. Cette porte présente un état d'usage ancien, avec des traces d'écaillage de la peinture, des marques d'usure sur les chants et les zones de préhension, ainsi qu'une quincaillerie ancienne apparente. Son encadrement en bois peint subi le même sort.

Le plafond de la chambre est recouvert d'un papier-peint épais de teinte claire. Celui-ci présente, là encore, un noircissement généralisé des fissurations fines et des microfissures longitudinales notamment au droit des jonctions avec les murs et des angles.

La chambre dispose d'une cheminée décorative implantée contre un mur, comprenant un manteau en marbre de teinte rouge/brun. Le foyer est obturé par des panneaux. Le manteau présente un état d'usage ancien.

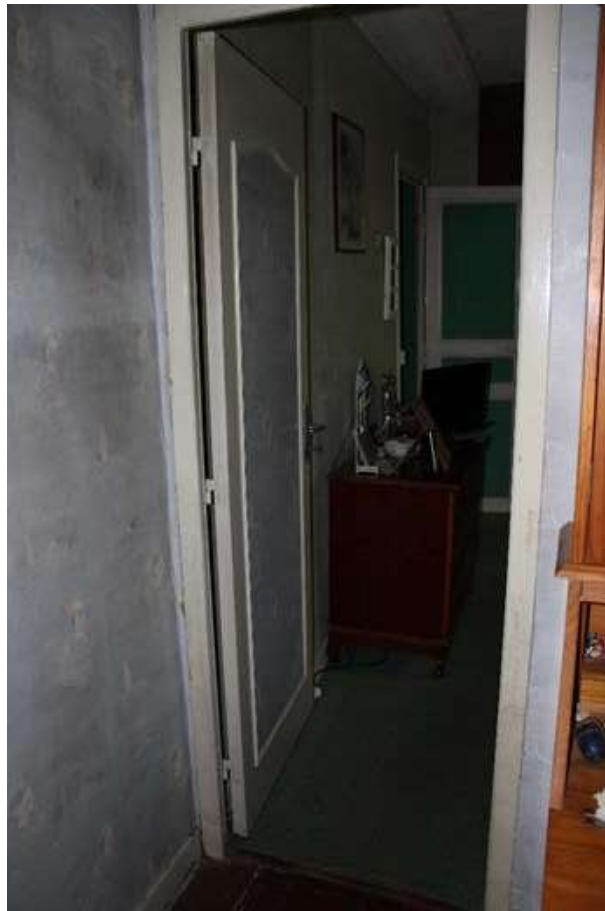
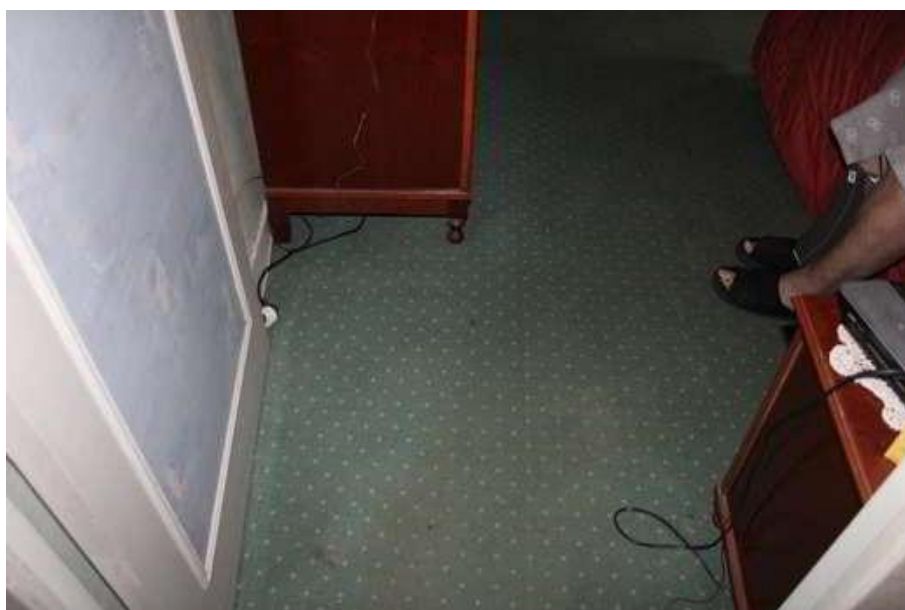
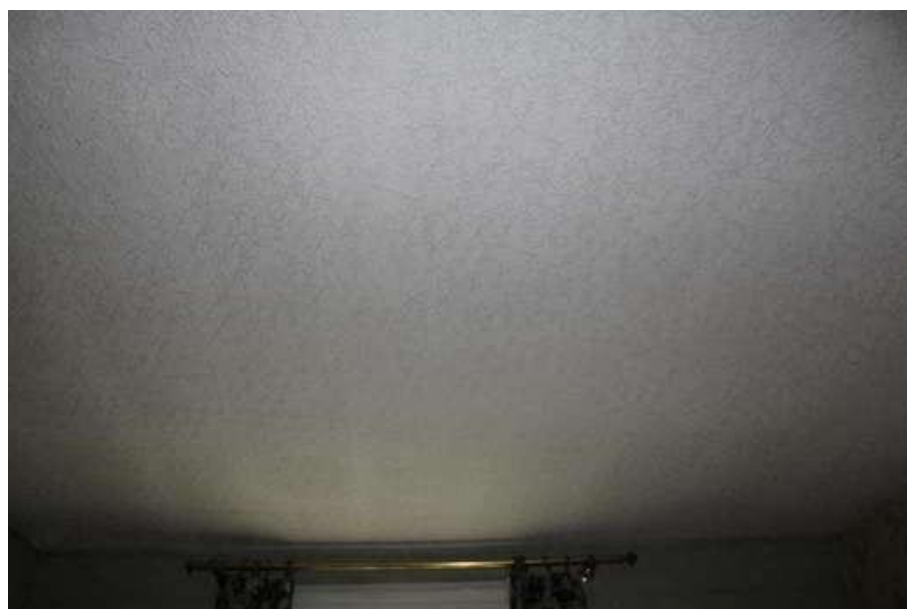
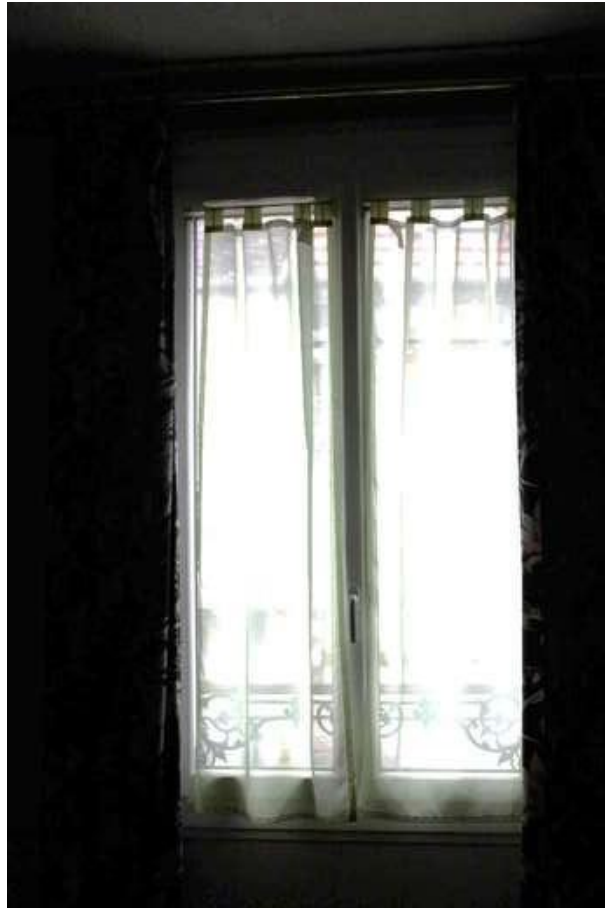
### 3) CHAMBRE 2

La présente chambre est accessible depuis la chambre précédemment décrite, par une communication intérieure en enfilade. Elle ne dispose pas d'accès direct depuis le palier du premier étage. L'accès à la pièce s'effectue par une porte battante intérieure, en bois peint, comportant un panneau mouluré. La porte présente un état d'usage ancien, avec notamment un jaunissement et des marques visibles sur les arêtes, les chants et autour de la quincaillerie. L'encadrement de la porte est également en bois peint, présentant un état d'aspect ancien et de nombreuses traces de salissure.

Les murs de la pièce sont recouverts d'un papier-peint de teinte vert clair, à finition texturée. L'ensemble présente un état ancien. Plusieurs fissurations sont visibles sur les parois, notamment une fissure linéaire verticale marquée sur un mur, s'étendant depuis la partie médiane vers le bas. D'autres microfissures et irrégularités de surface sont également observables, ainsi que des traces d'usure et de salissures ponctuelles. L'ensemble présente, là encore, un noircissement généralisé en particulier à proximité d'une grille de diffusion de chaleur.

Le plafond est recouvert d'un papier-peint texturé de teinte claire. Des microfissures et des irrégularités sont visibles, notamment au niveau des raccords avec les murs et en périphérie.
