# PROCES-VERBAL DE DESCRIPTION

Une maison à usage d'habitation à :

**NOGENT-SUR-SEINE (AUBE)**

**14 rue des Fossés**

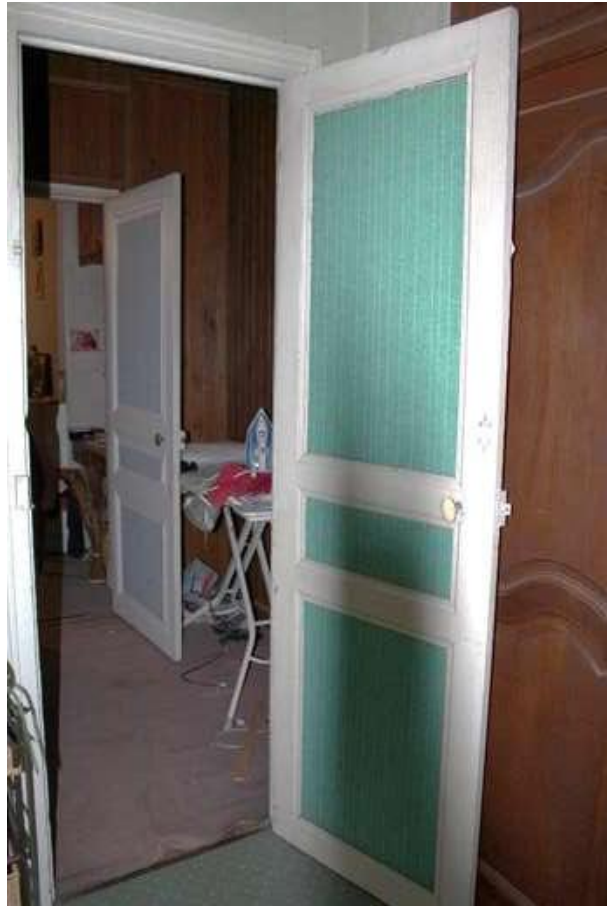
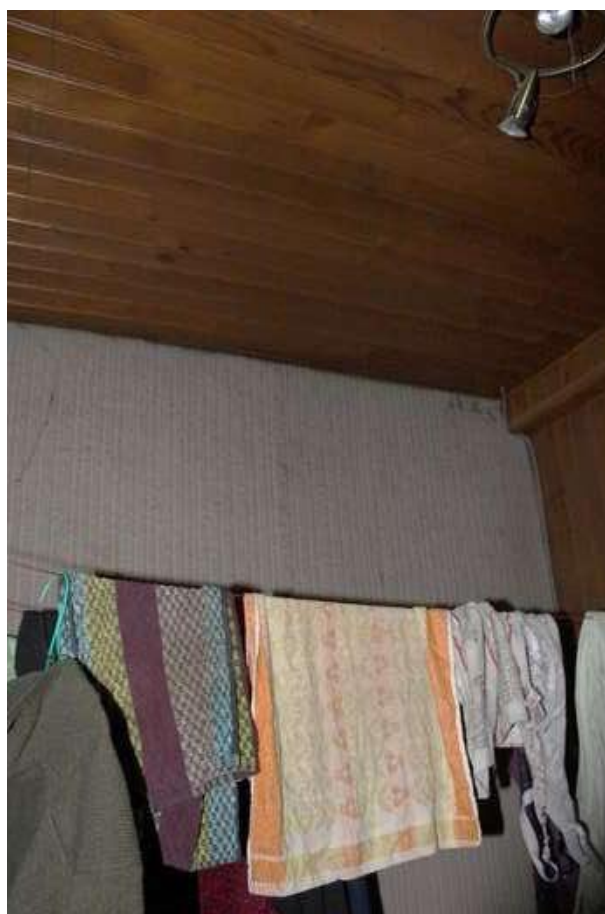
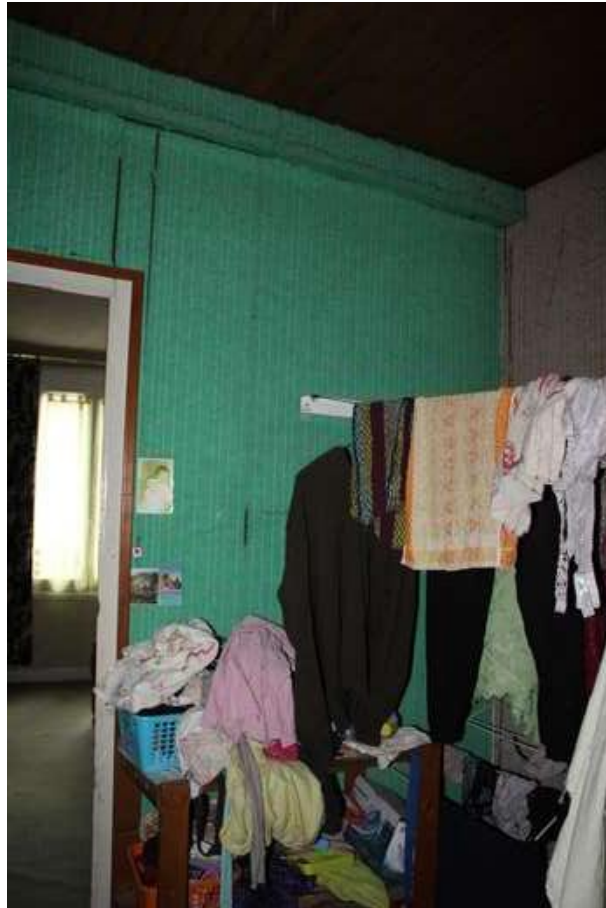
#### 4) PLACARD

Le placard est accessible depuis la chambre décrite précédemment par une porte battante en bois peint, à panneaux moulurés, intégrée dans un encadrement en bois également peint. La porte présente un état d'usage ancien, avec des traces d'usure de la peinture, des écaillages ponctuels, des marques visibles sur les chants.

Les murs sont hétérogènes. Un pan de mur est revêtu d'un lambris en bois, de teinte foncée. Les autres pans sont recouverts d'un revêtement mural textile de diverses couleurs, ancien et défraîchi, présentant des salissures, des marques d'usure et un empoussièrement notable ainsi que des fissurations.

S'agissant des équipements électriques, le placard dispose des équipements électriques usuels et d'un point lumineux en plafond. Des câbles électriques sont visibles en apparent le long des parois. L'installation est ancienne voire vétuste.

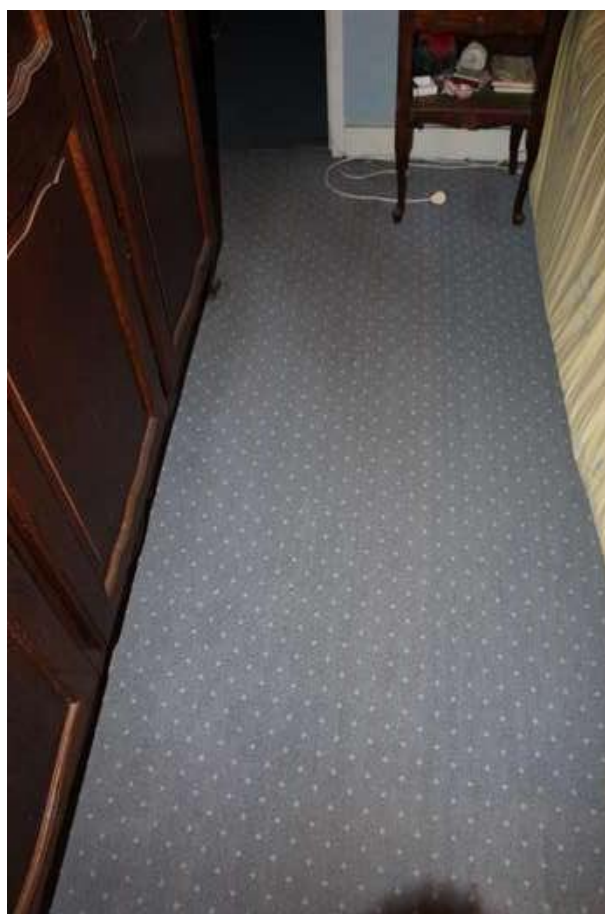
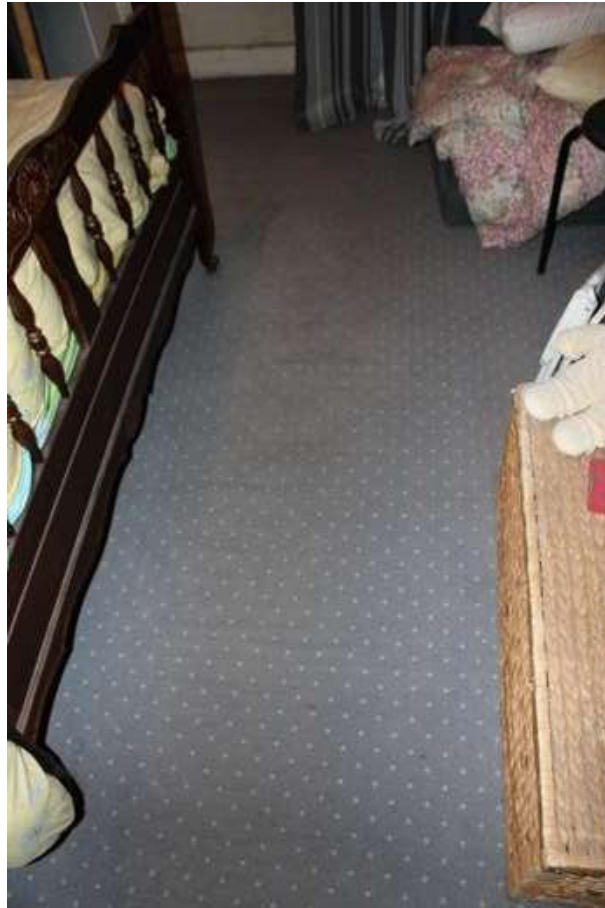
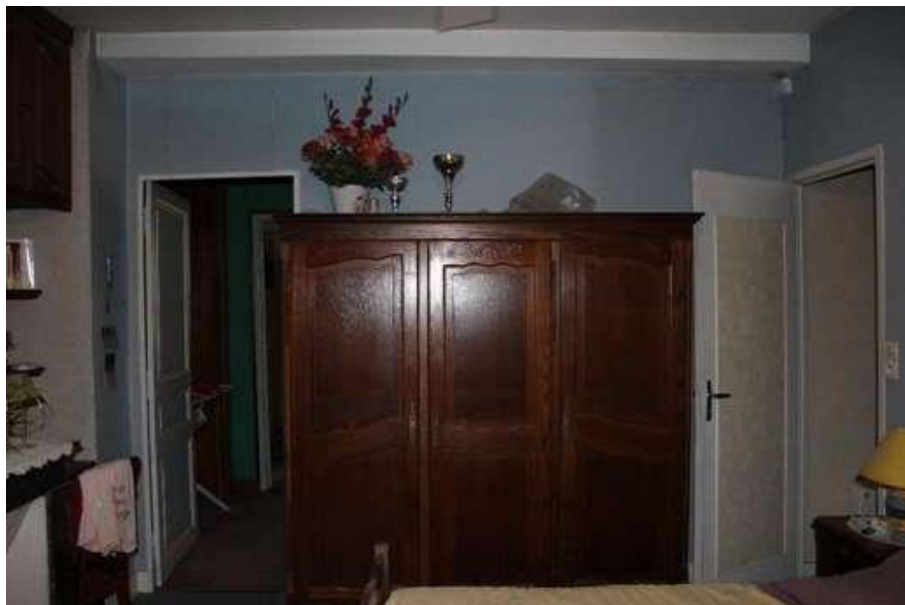
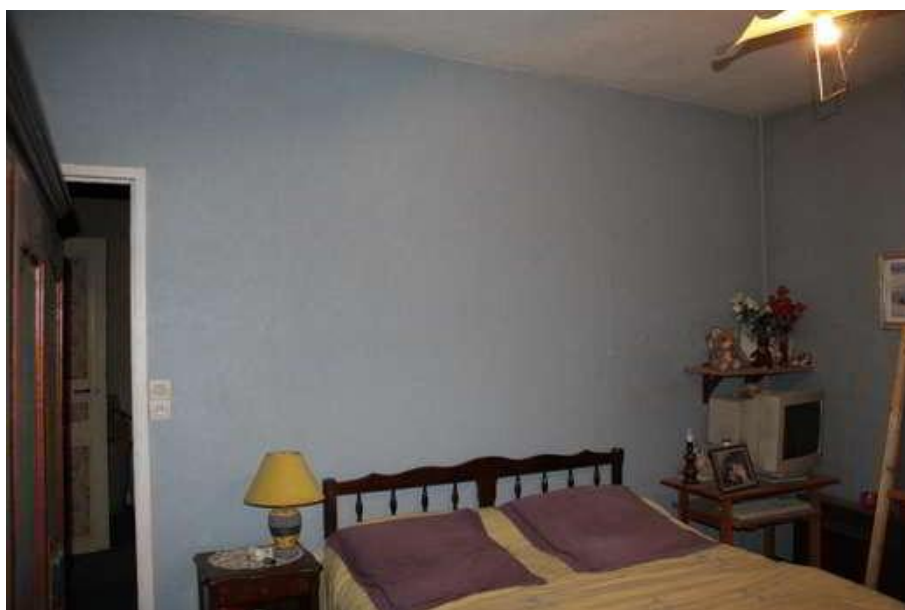
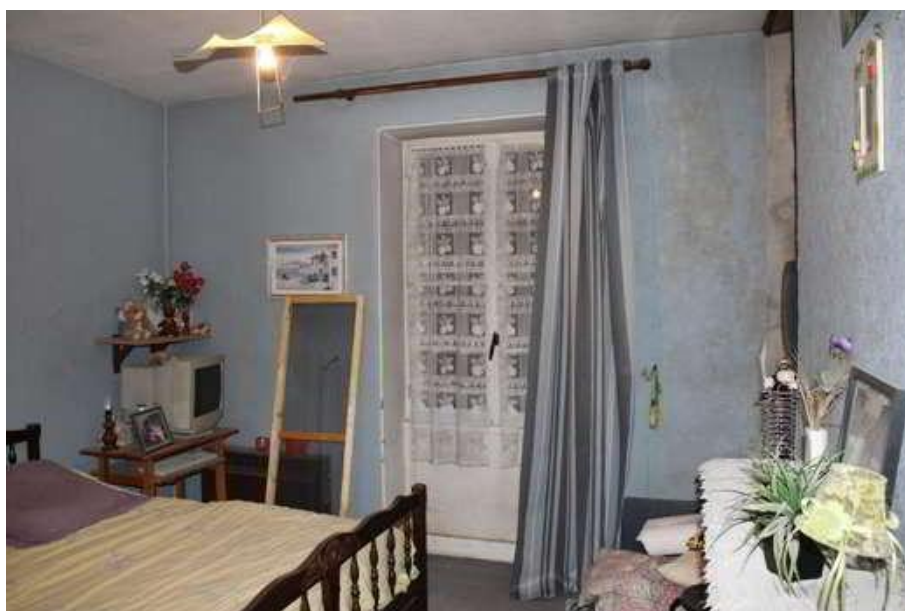
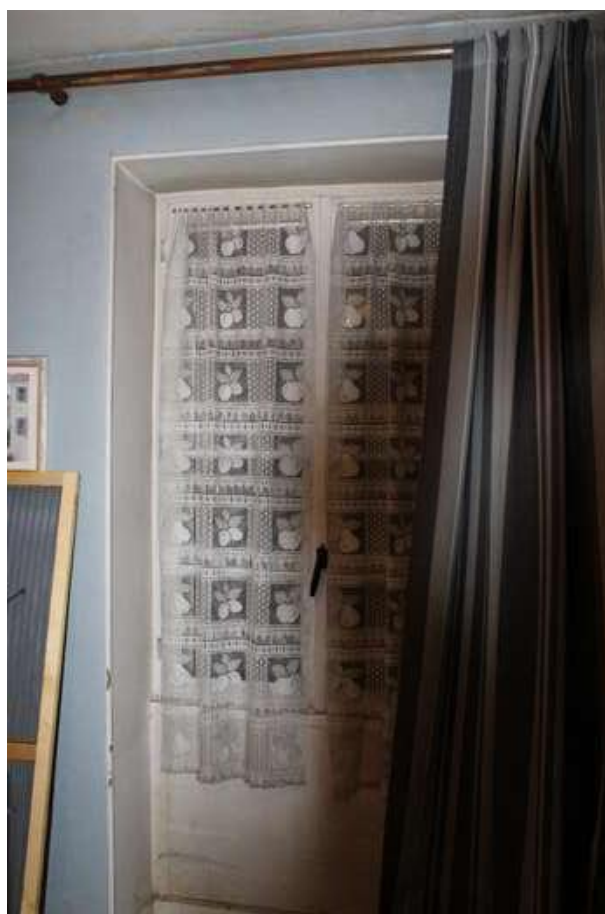
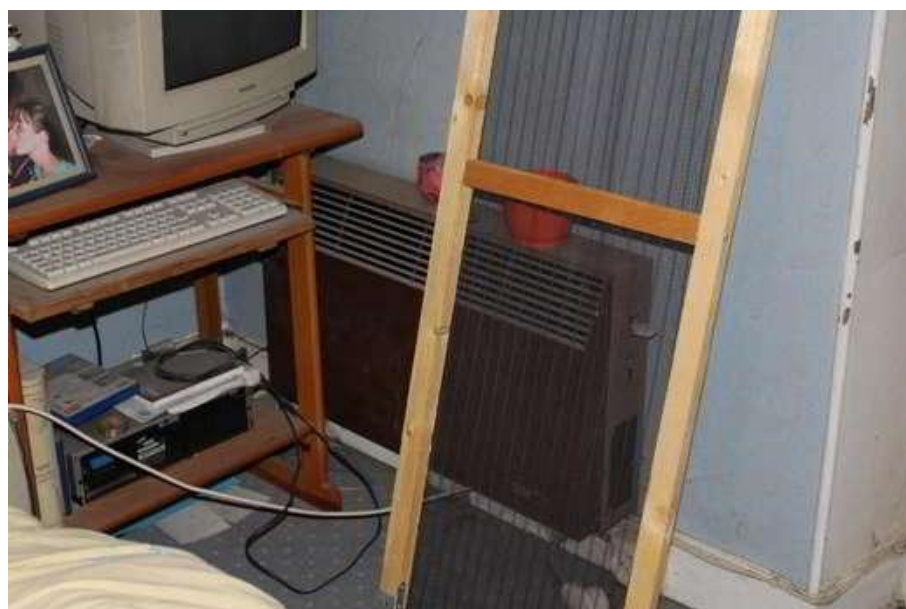
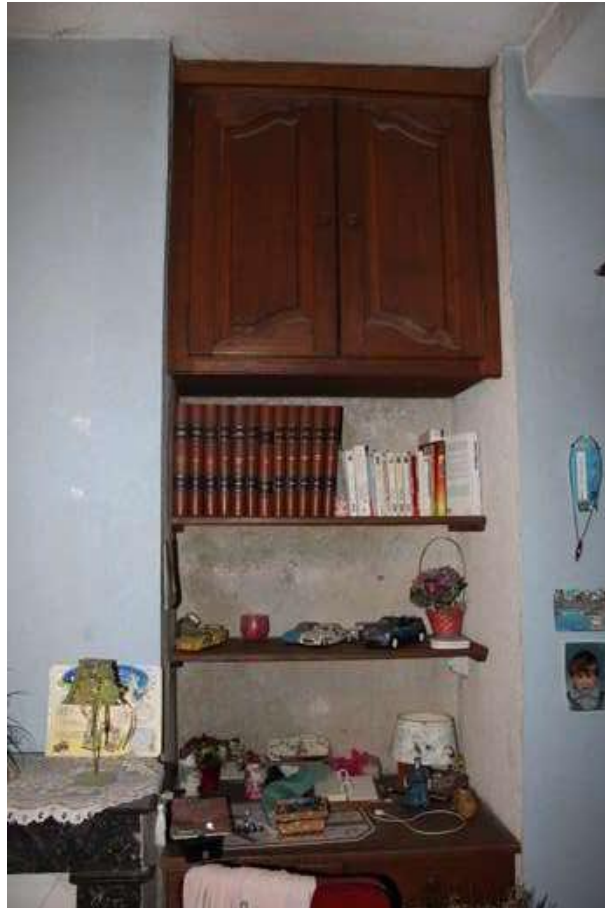
### 5) CHAMBRE 3

La présente chambre dispose de deux accès distincts. Elle est accessible, d'une part, depuis le placard précédemment décrit, par une porte intérieure en bois peint, à panneaux moulurés revêtus d'un papier peint de teinte bleue. Elle est accessible, d'autre part, depuis le dégagement situé dans la continuité du palier, par une seconde porte intérieure en bois peint, à un panneau mouluré revêtu d'un papier peint clair. Les deux portes présentent un état d'usage ancien, avec des traces d'usure visibles sur les chants, les panneaux et les huisseries, ainsi que des écaillages ponctuels de la peinture et du revêtement papier. Les encadrements sont en bois peint subissent le même sort.

Les murs de la pièce sont revêtus papier-peint de teinte bleu clair. L'ensemble présente un état ancien et dégradé avec des taches et auréoles notamment dans le coin gauche de la pièce, et des salissures diffuses.

Le même pan de mur accueille deux niches de part et d'autre de la cheminée où sont insérés des éléments en bois (placards, bureaux). Les parois de ces niches sont à l'état brut et comportent de nombreuses traces et auréoles blanchâtres.

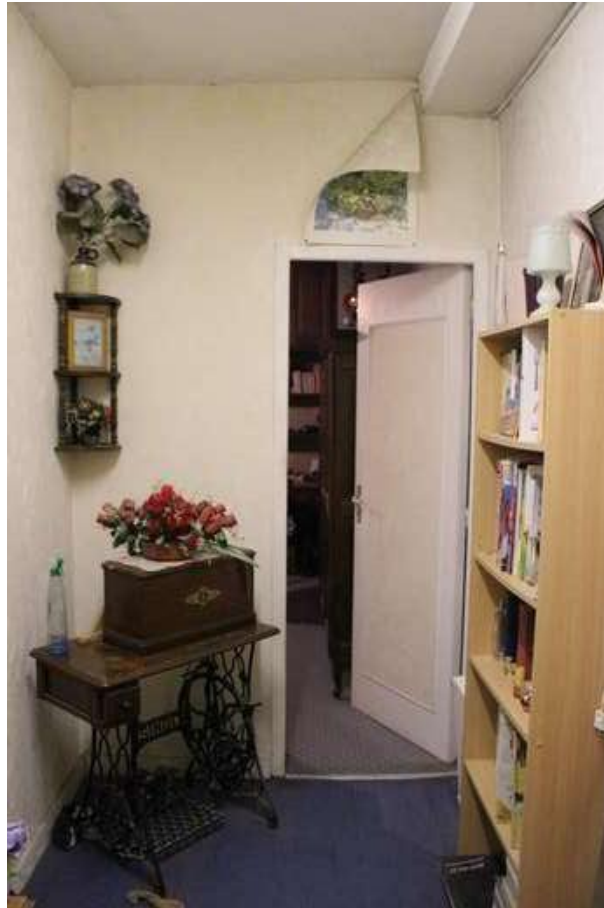
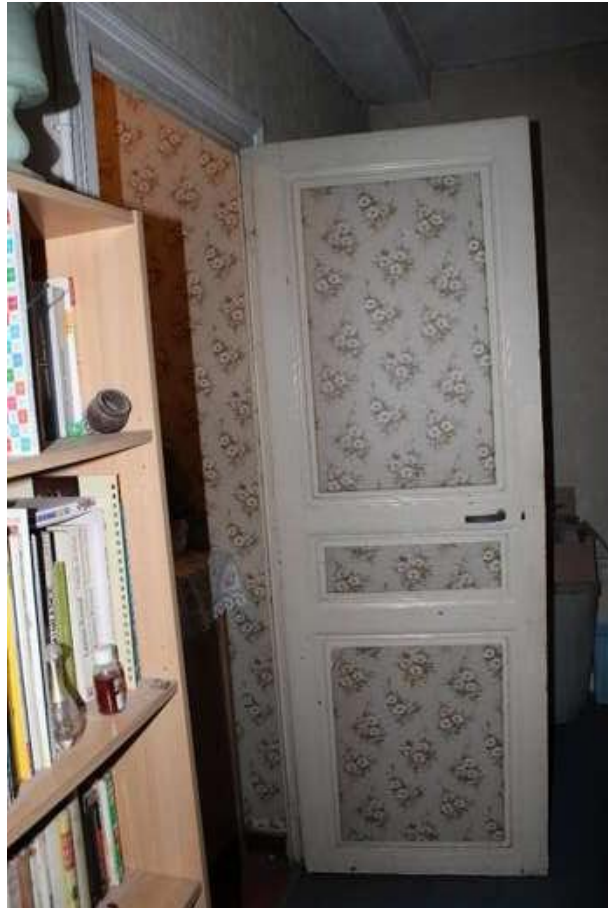
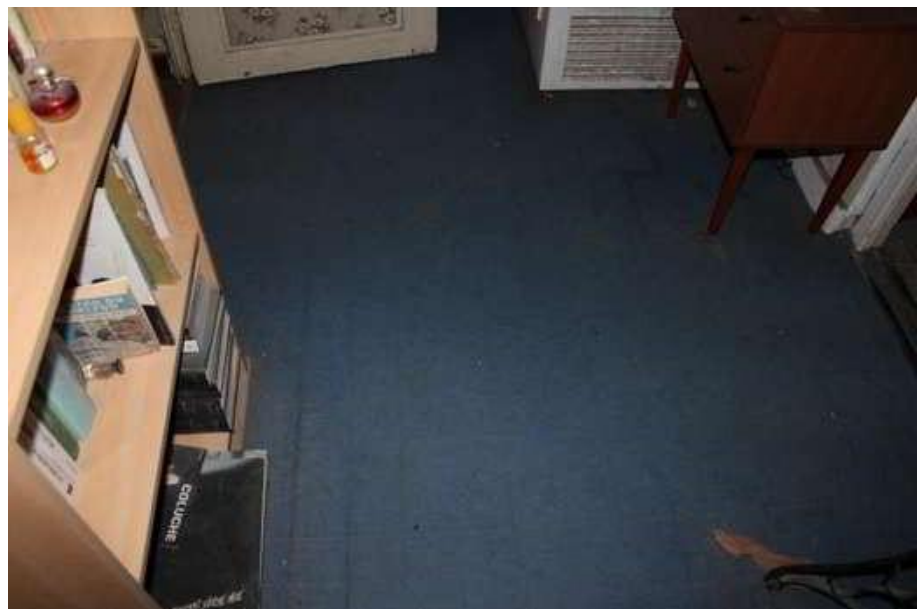
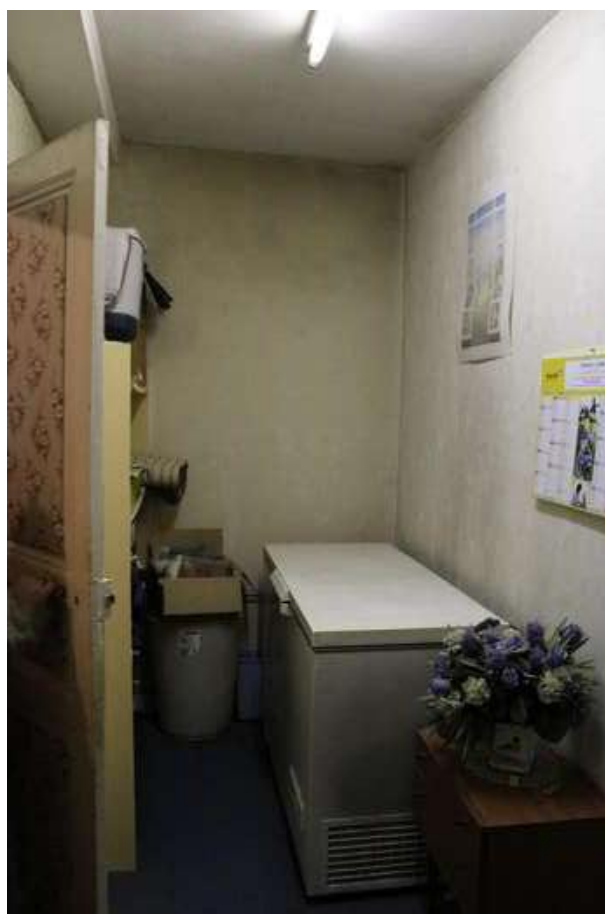
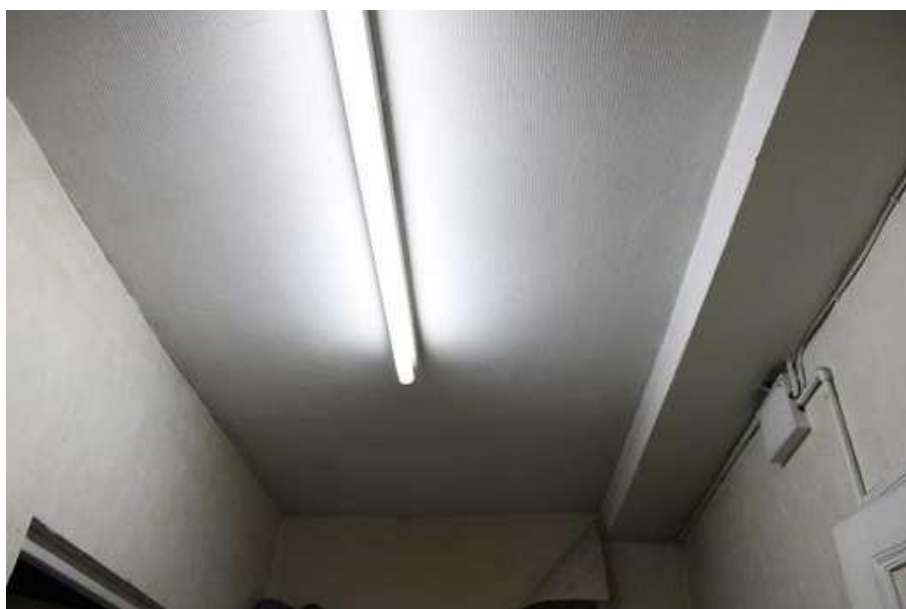
## 6) DEGAGEMENT

Le dégagement est accessible, d'une part, depuis la chambre précédemment décrite par la porte précédemment décrite, et, d'autre part, depuis le palier de l'escalier par une porte également en bois peinte, à panneaux moulurés, avec revêtement en papier peint à motifs floraux. Cette dernière porte est ancienne et présente notamment plusieurs impacts et diverses traces de frottement et de salissure.

d'un luminaire linéaire de type réglette fluorescente fixé au plafond. Le câblage électrique associé est apparent par endroits, notamment en périphérie, et chemine le long des parois jusqu'à un boîtier électrique visible.

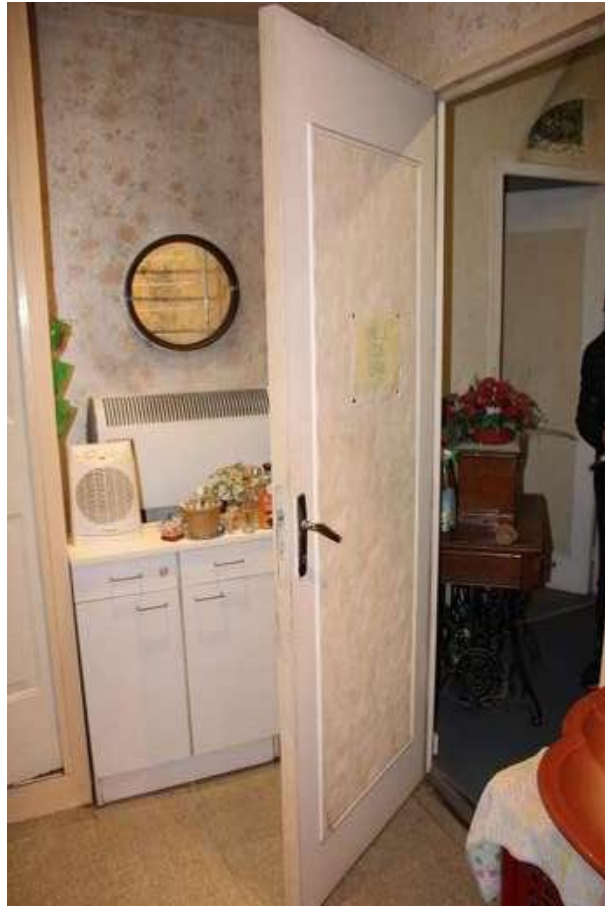
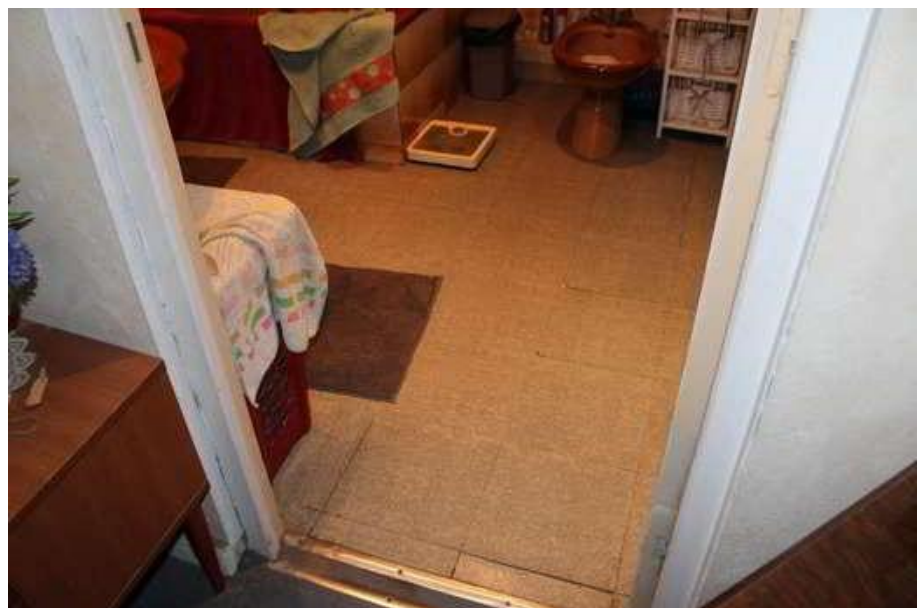
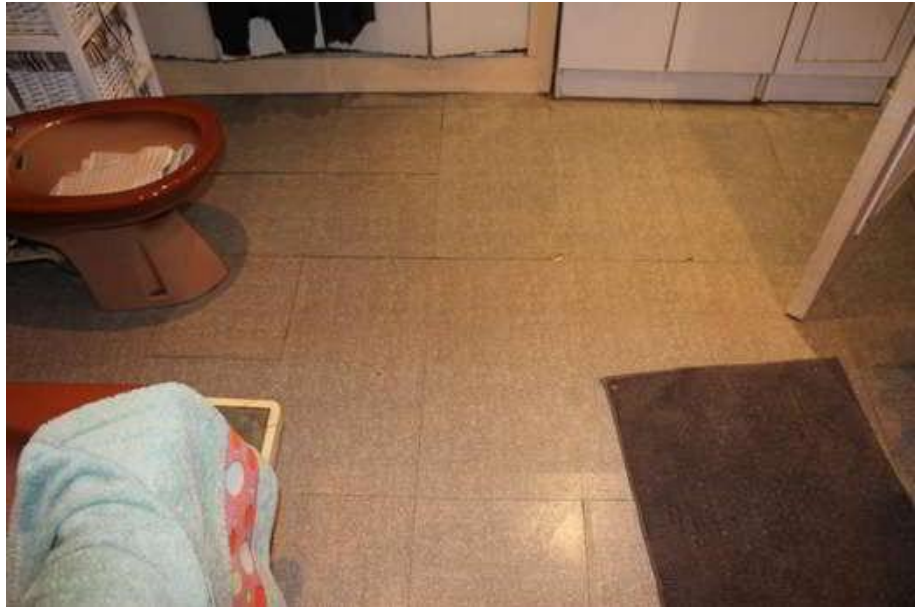
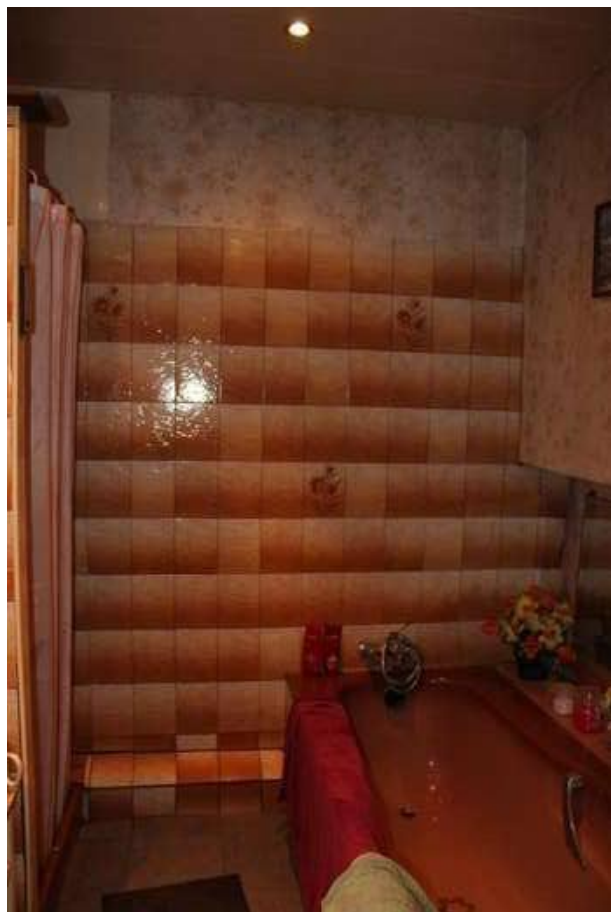
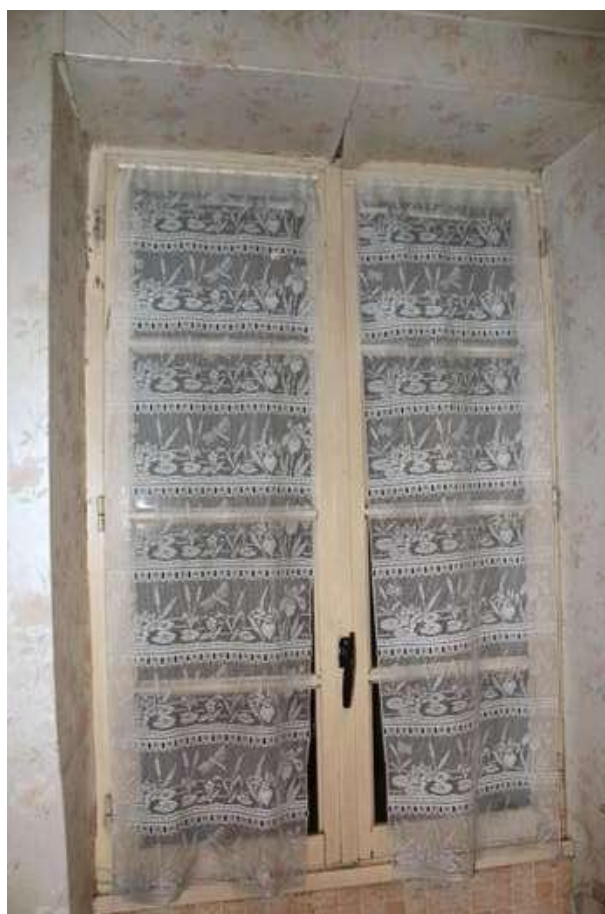
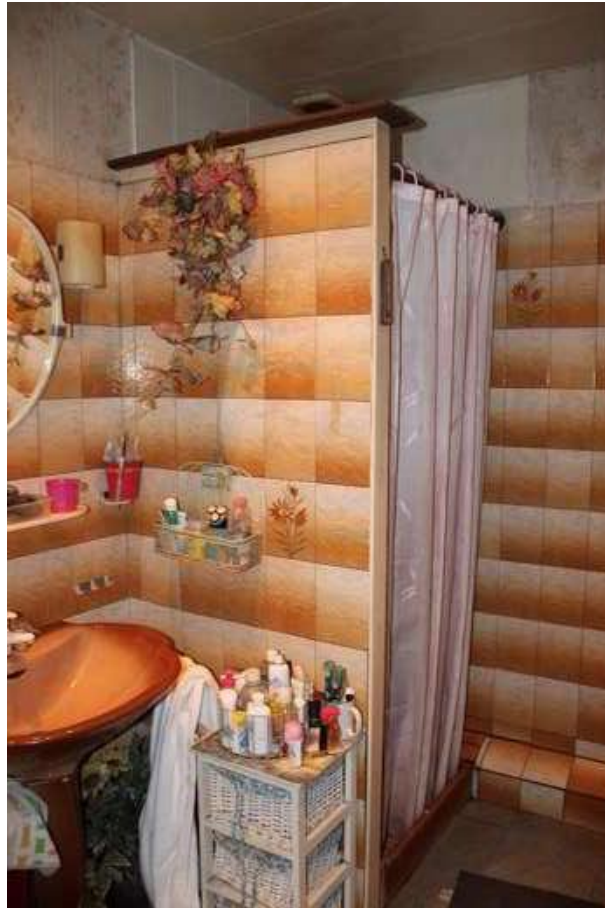
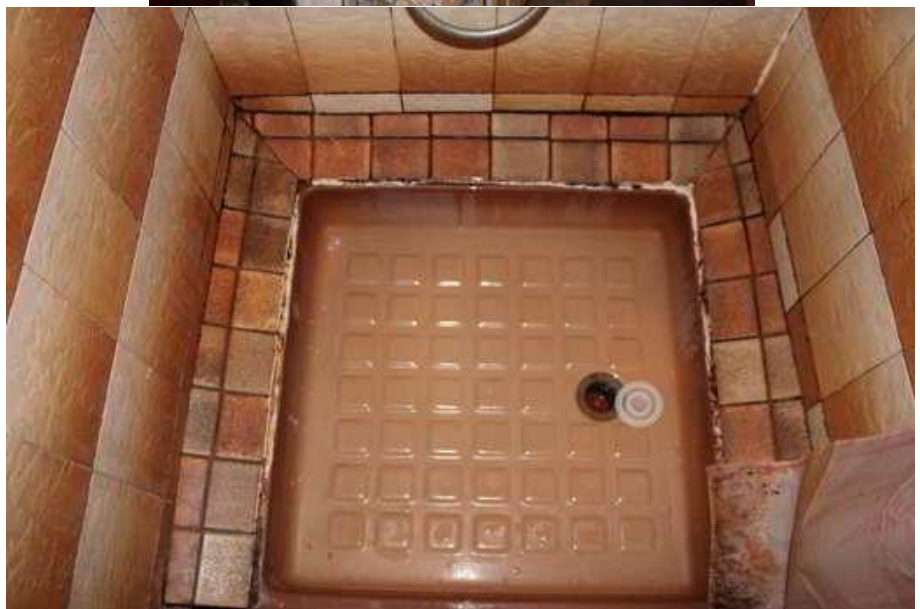
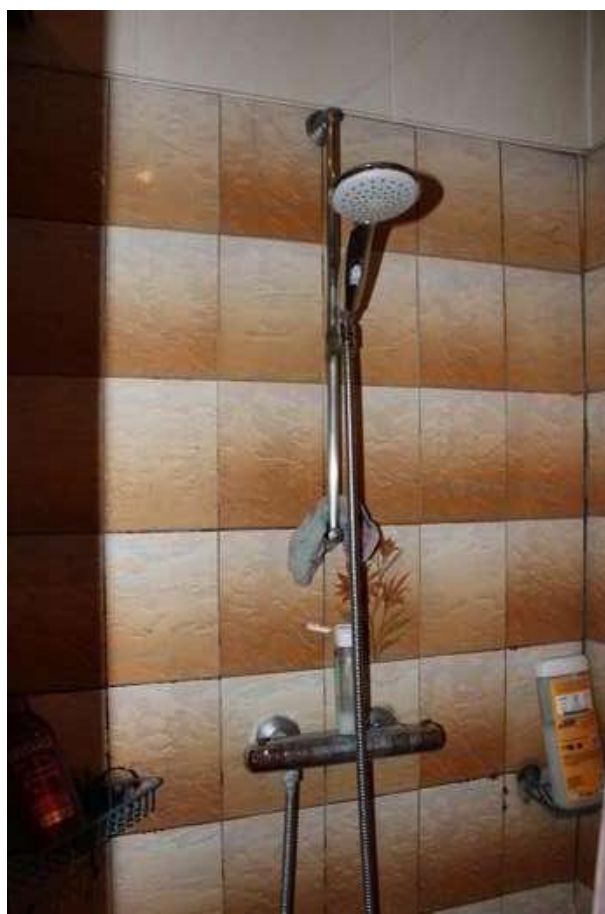
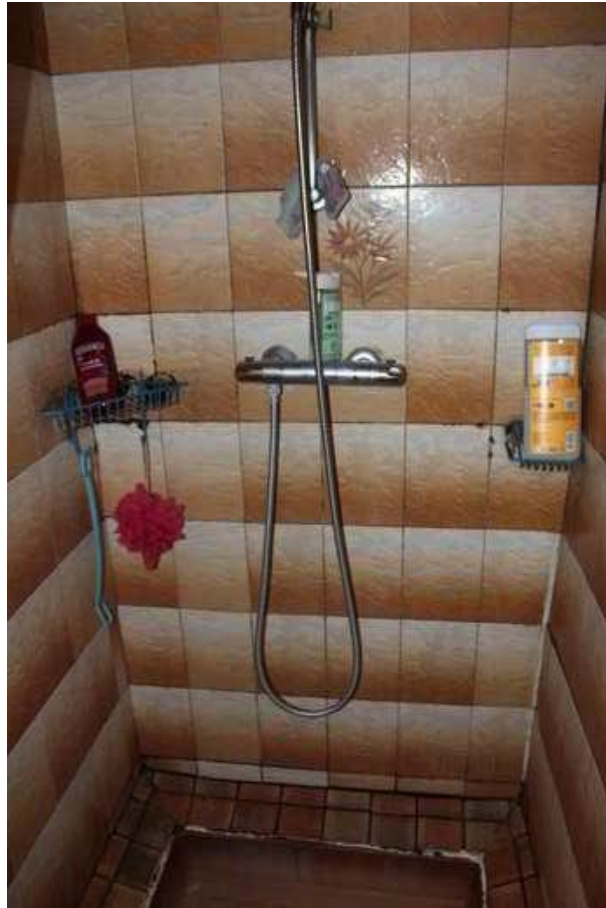
#### 7) SALLE DE BAIN

La salle de bain est accessible depuis le dégagement précédemment décrit par une porte intérieure en bois peint, à panneau mouluré en partie centrale. La porte présente un état d'usage ancien, avec des traces d'usure visibles sur les chants, les moulures et la surface peinte.

- D'une vasque sur pied ancienne, de teinte brun-orangé, avec mitigeur peint de couleur blanche. Le lavabo présente des traces d'usage visibles.
- D'un bidet de même composition avec robinetterie en inox.

Plusieurs éléments de rangement sont présents, notamment un placard intégré avec portes coulissantes en métal peint. La peinture qui les recouvre est jaunie, passée.

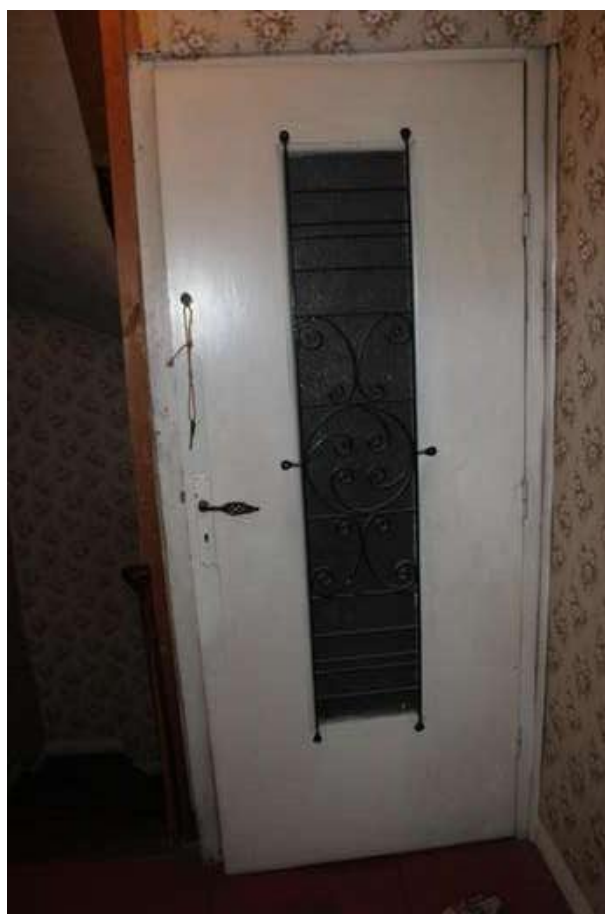
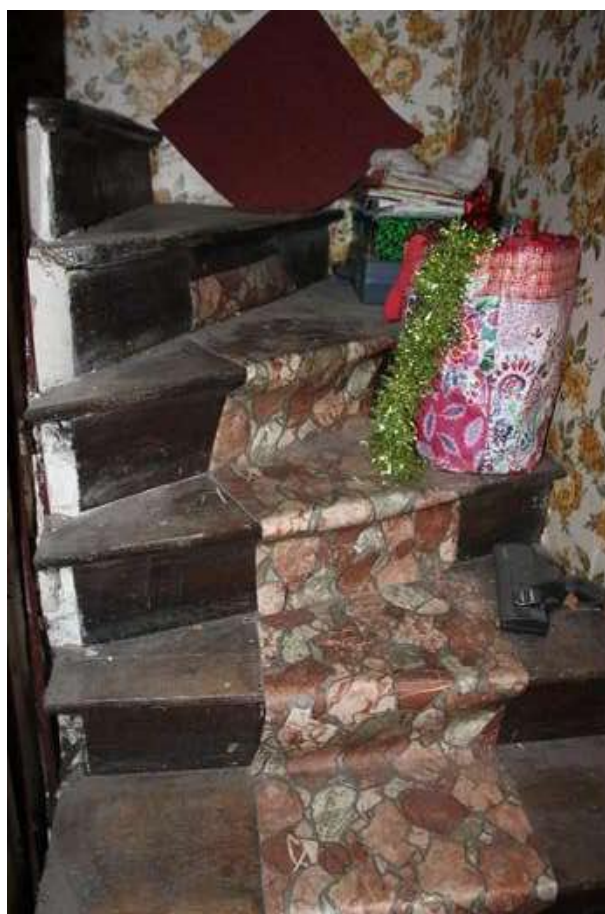
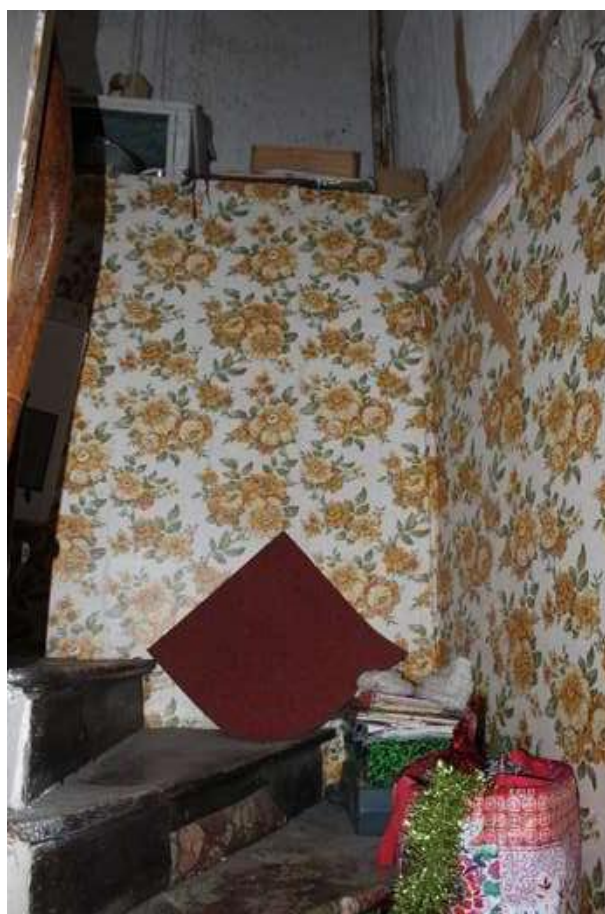
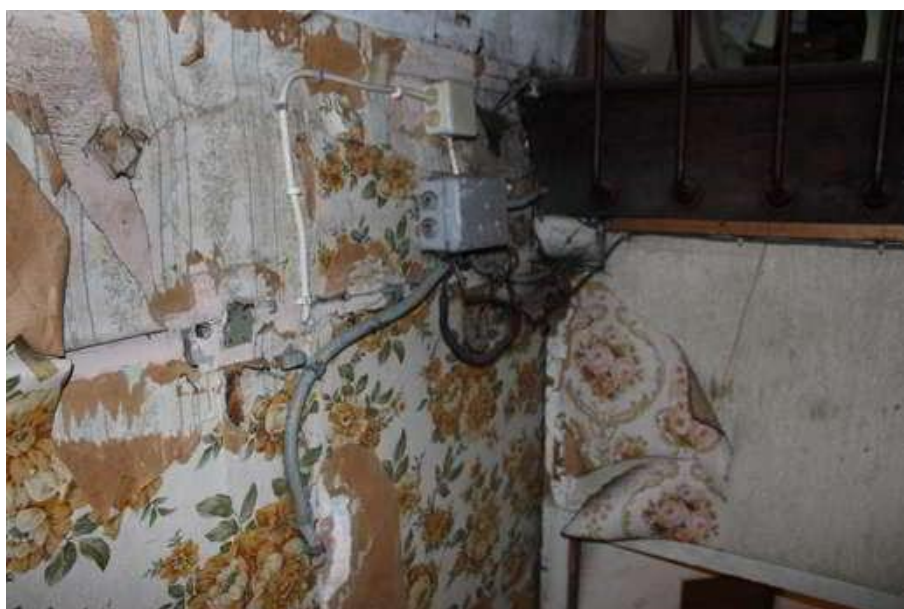
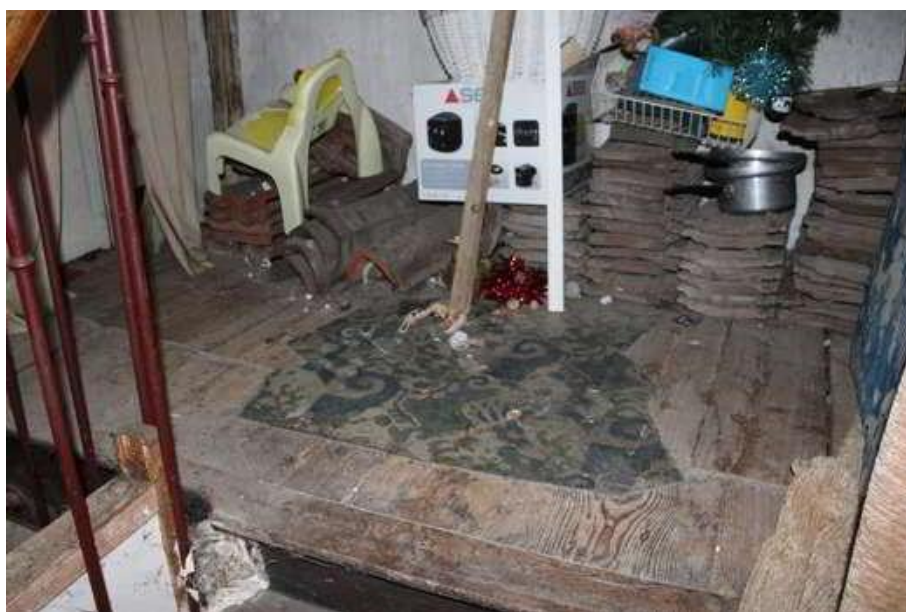
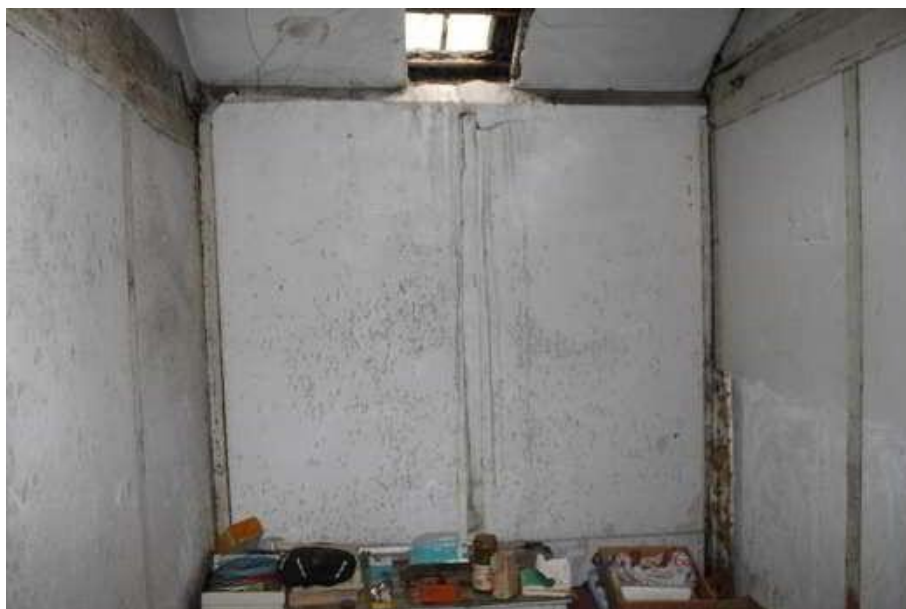
#### 8) WC

Enfin, en face de l'escalier, le palier dessert un WC accessible au moyen d'une porte pleine en bois peint, avec panneaux moulurés.

Le sol est recouvert d'un revêtement en PVC, ancien, usé et défraichi avec une irrégularité de surface généralisée.

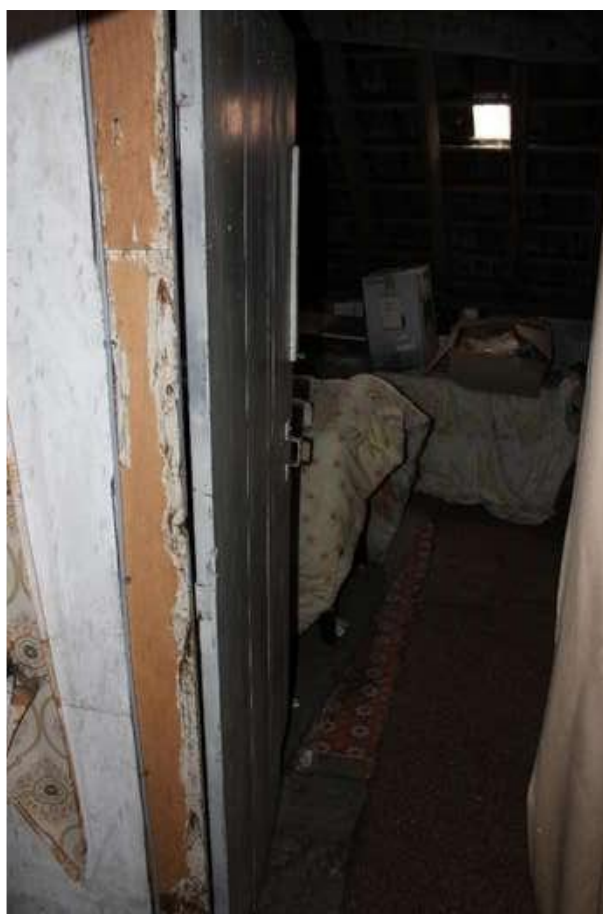
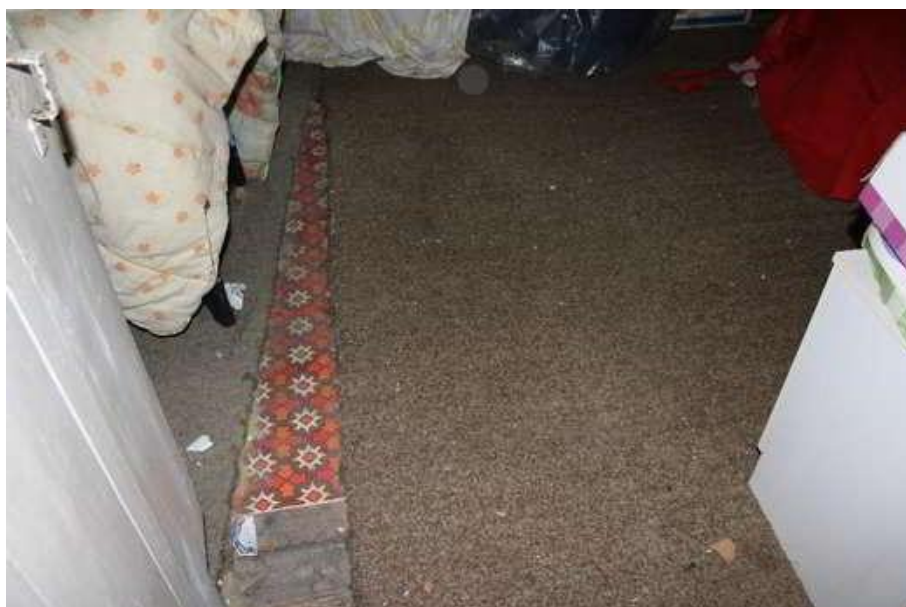
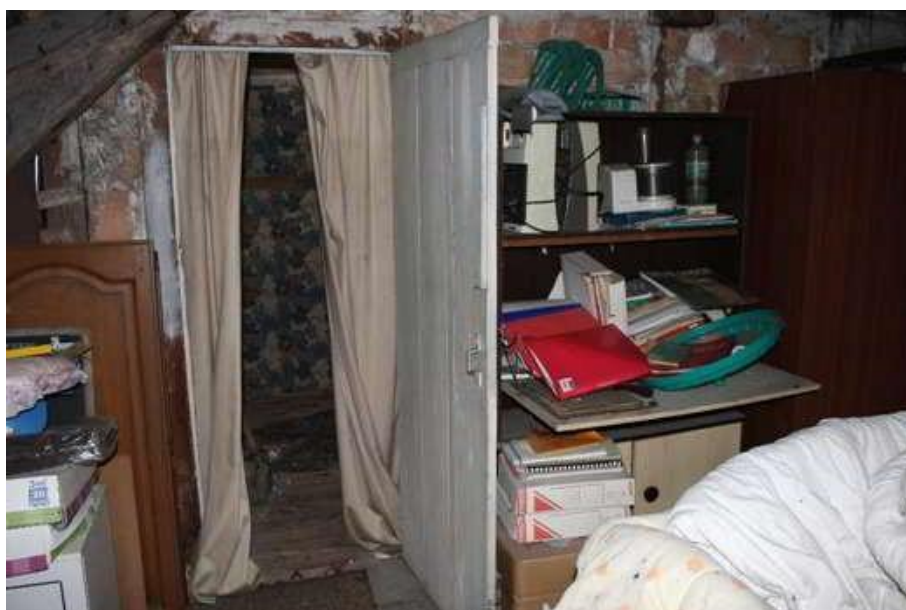
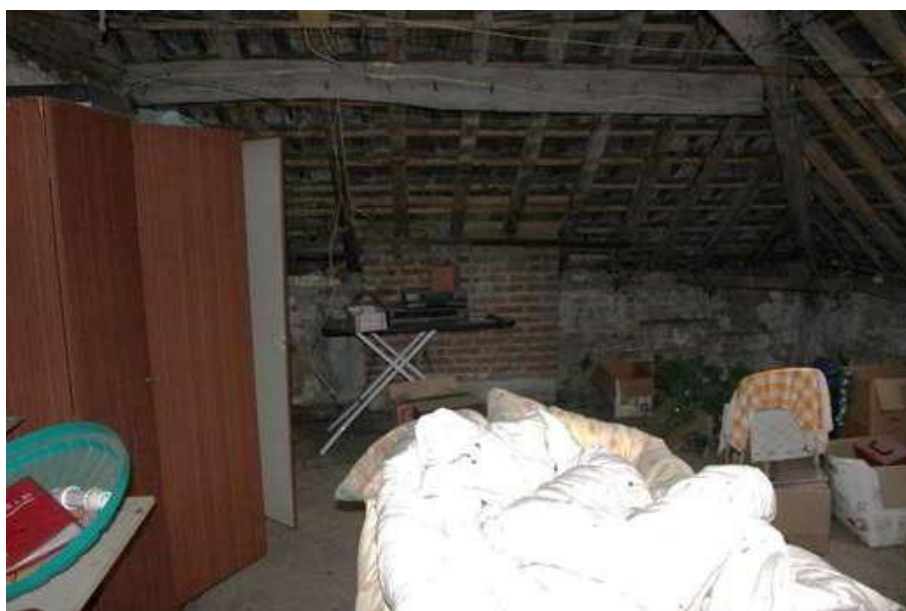
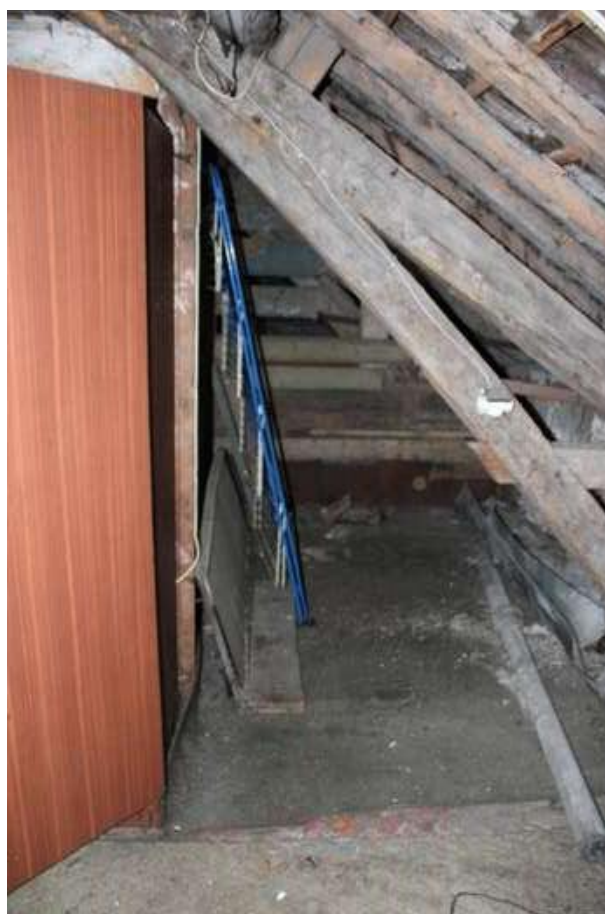
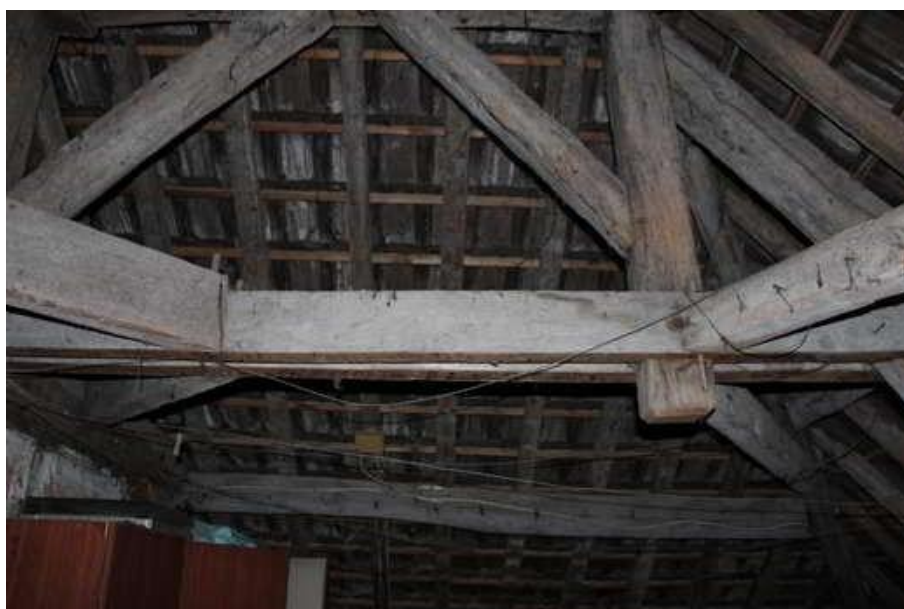
## 2) GRENIER 1

Sur la gauche, on accède à un premier grenier au moyen d'une porte pleine en bois peinte de type porte de ferme laquelle ne présente pas de dispositif de fermeture. Cette porte est ancienne et laissée « dans son jus ».

L'espace est laissé à l'état brut et laisse apparaître la structure du bâtiment, sa charpente et sa toiture.

L'ensemble est ancien.

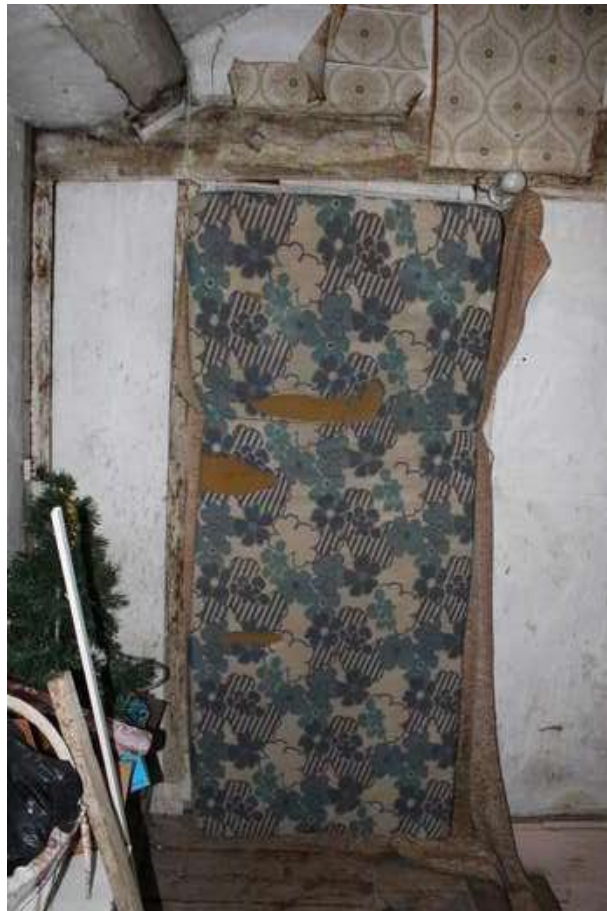
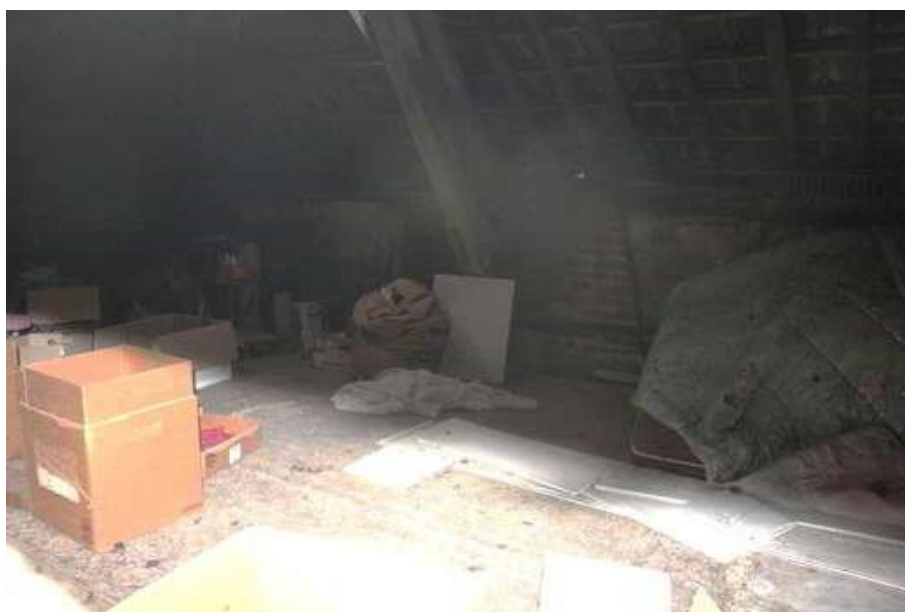
### 1) GRENIER 2

Cet espace est actuellement inaccessible, un matelas étant actuellement fixé au mur afin d'en condamner l'accès.

Néanmoins, j'ai pu entrevoir l'espace depuis le grenier précédent, la paroi qui séparé les deux greniers étant ajourée.

J'ai pu constater que cet espace était quasiment identique à l'espace précédent. Il s'agit d'un espace laissé totalement à l'état brut.
