# PROCES-VERBAL DE DESCRIPTION

Une maison à usage d'habitation à :

**NOGENT-SUR-SEINE (AUBE)**

**14 rue des Fossés**

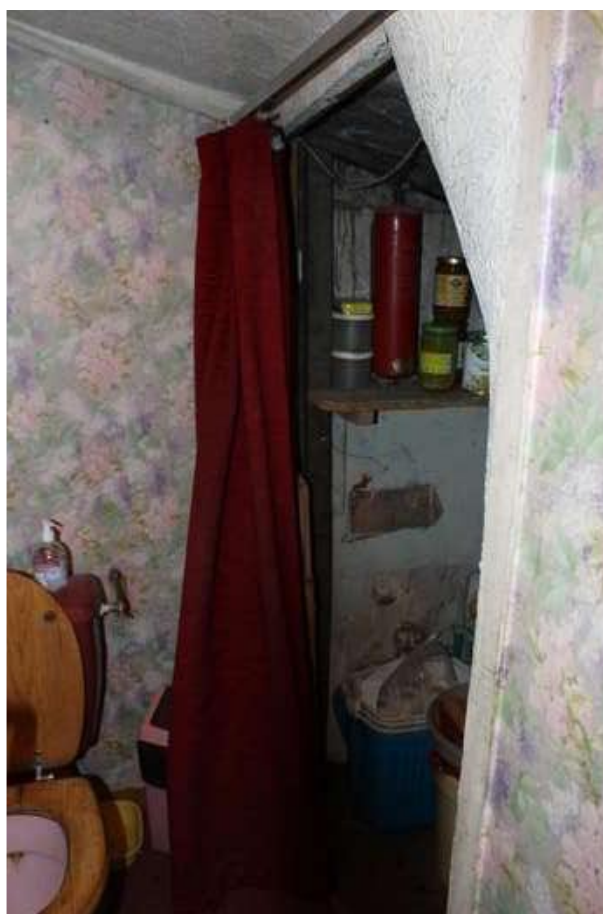
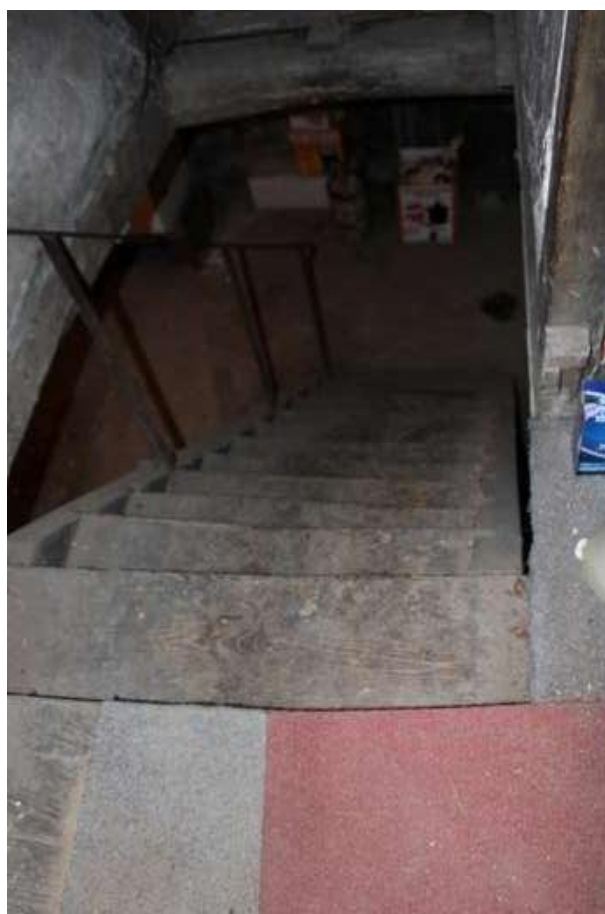
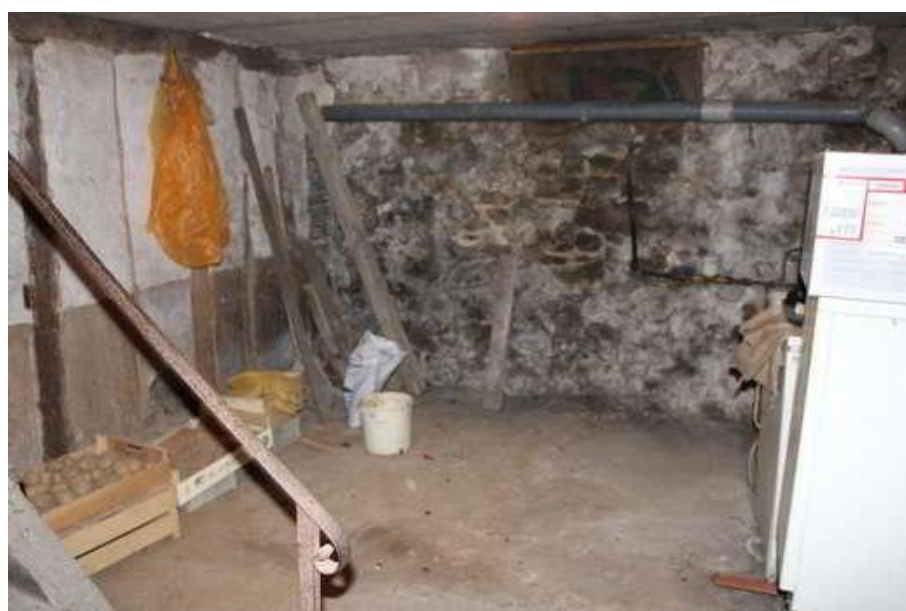
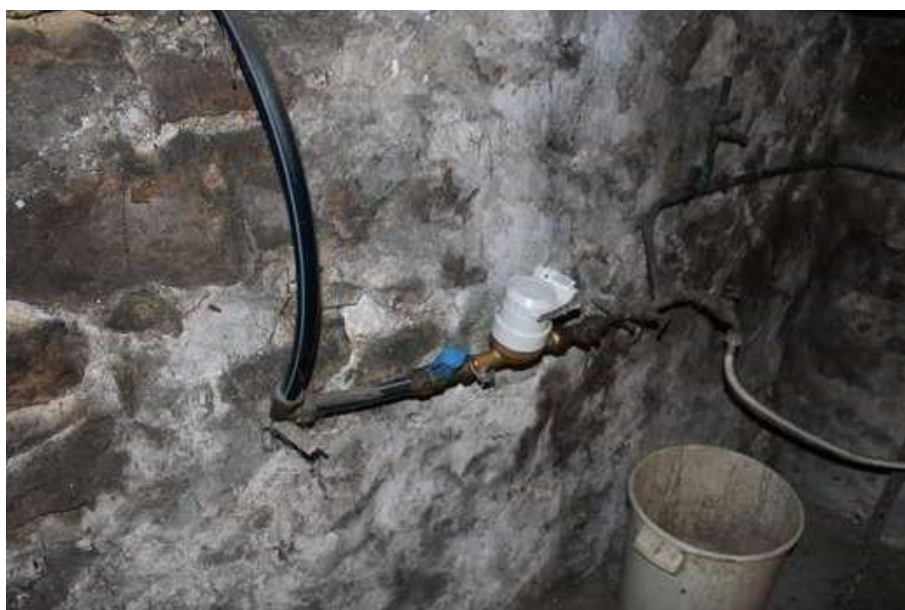
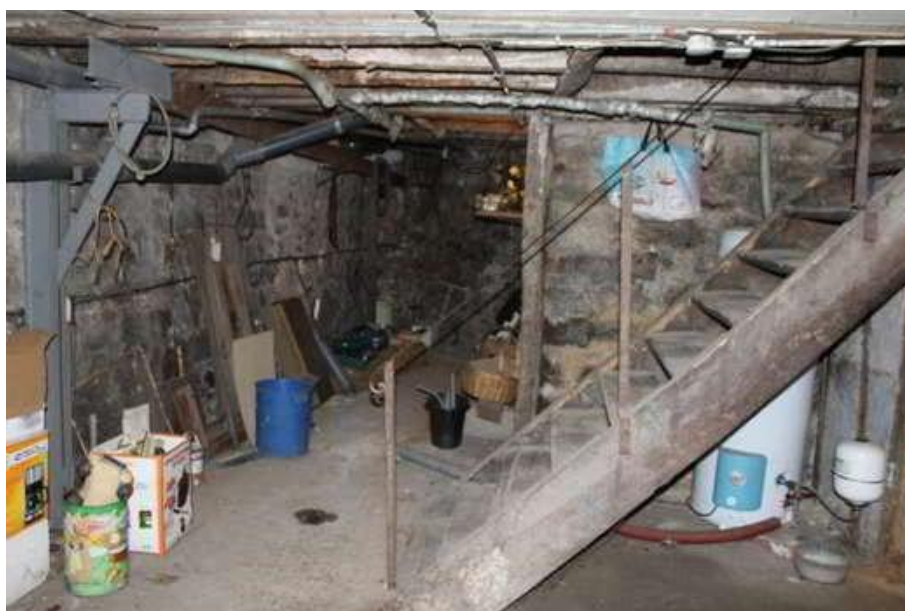
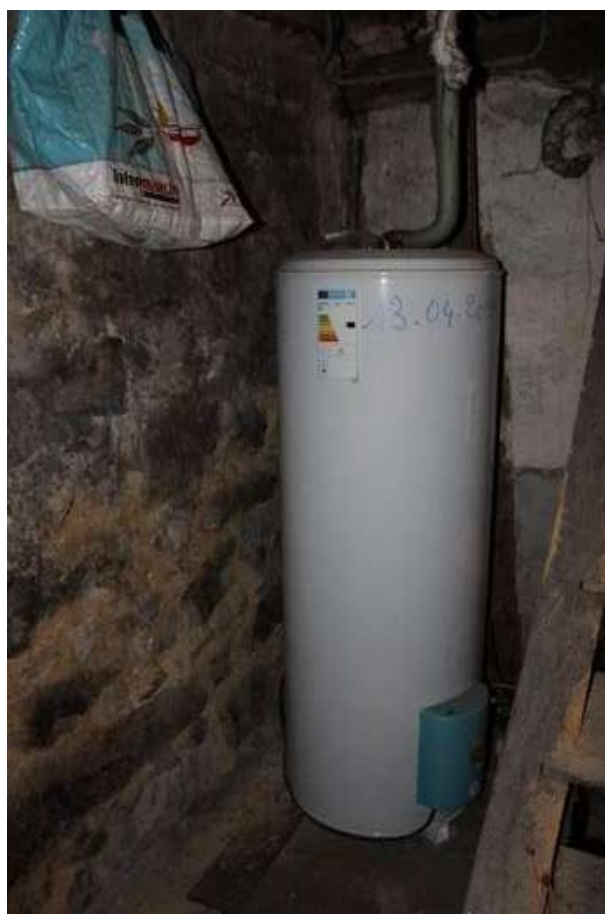
#### **D. CAVE**

L'accès s'effectue depuis le WC du rez-de-chaussée où un rideau est disposé devant un petit escalier de meunier en bois, ancien avec garde-corps métallique.

Cet espace est alimenté en électricité et des plafonniers assurent l'éclairage des deux espaces.

C'est dans cette cave que se trouve le compteur d'eau et le chauffe-eau électrique.
